Minderwertgutachten

Dokumentnummer: 1284213
Auftrag vom / Auftrag am: 31.05.2023 / 10:26 Uhr

Amtliches Kennzeichen:	LB-M1105	FIN:	YV1UZA8UCK1366414
HSN/TSN:	9101 / BJB	Fahrzeugart:	PKW
Aufbau:	SUV	Hersteller:	Volvo
Modell:	XC 60 D4 AWD R-Design (EURO 6d-TEMP)	Erstzulassung:	22.08.2019
Letztzulassung:	22.08.2019	Nächste HU (Hauptuntersuchung):	08.2024
Anzahl Türen:	5	Motorart:	Reihe
Emissionsgruppe:	Euro 6d - TEMP	Feinstaubplakette:	Grün
Leistung:	140,0 KW	Hubraum:	1969 ccm
Antriebsart:	Diesel OBD	Antriebskonzept:	Allradantrieb
Getriebeart:	Automatik	Anzahl Schaltstufen:	8
Laufleistung abgelesen:	121024 km	Laufleistung geschätzt:	121024 km

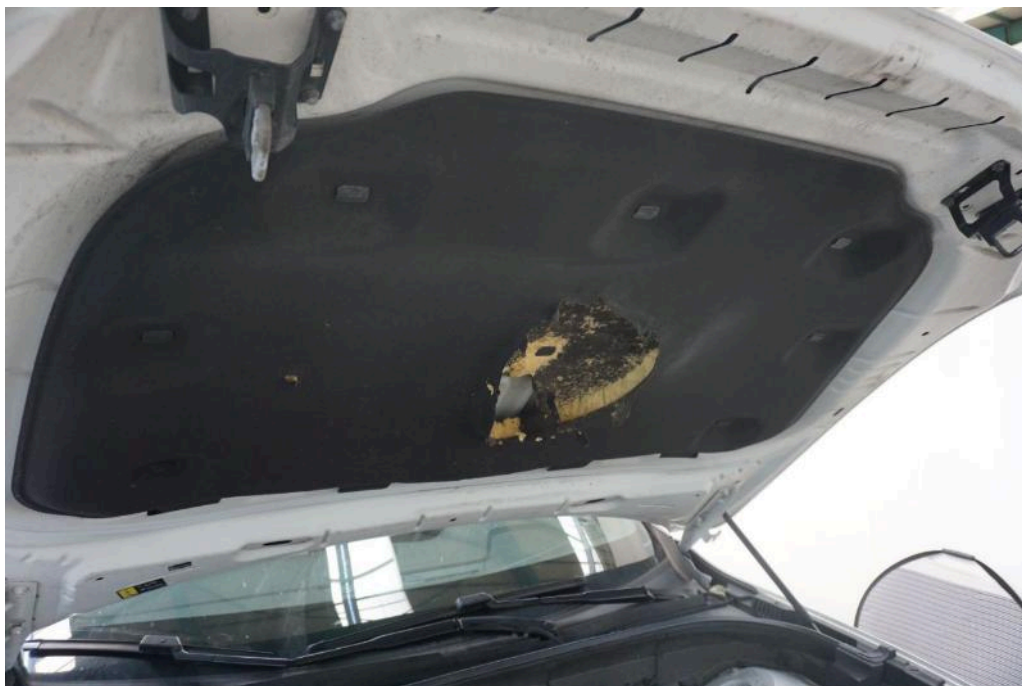
Bild 17
Fahrzeugfront Dämmung Motorhaube gerissen / eingerissen

geschätzte Reparaturkosten	Minderwert
Mechanik / Motorraum	245,00 €	245,00 €
Aktueller Schaden, Fahrzeugfront, Dämmung Motorhaube, gerissen / eingerissen, erneuern	245,00 €	245,00 €
Lackierung	530,00 €	340,00 €
Aktueller Schaden, Fahrzeugfront, Stoßfänger vorne, verkratzt, aus- und einbauen + lackieren	530,00 €	340,00 €
Karosserie	130,00 €	130,00 €
Aktueller Schaden, Dach, Dachholm rechts, Delle, Smart Repair	130,00 €	130,00 €

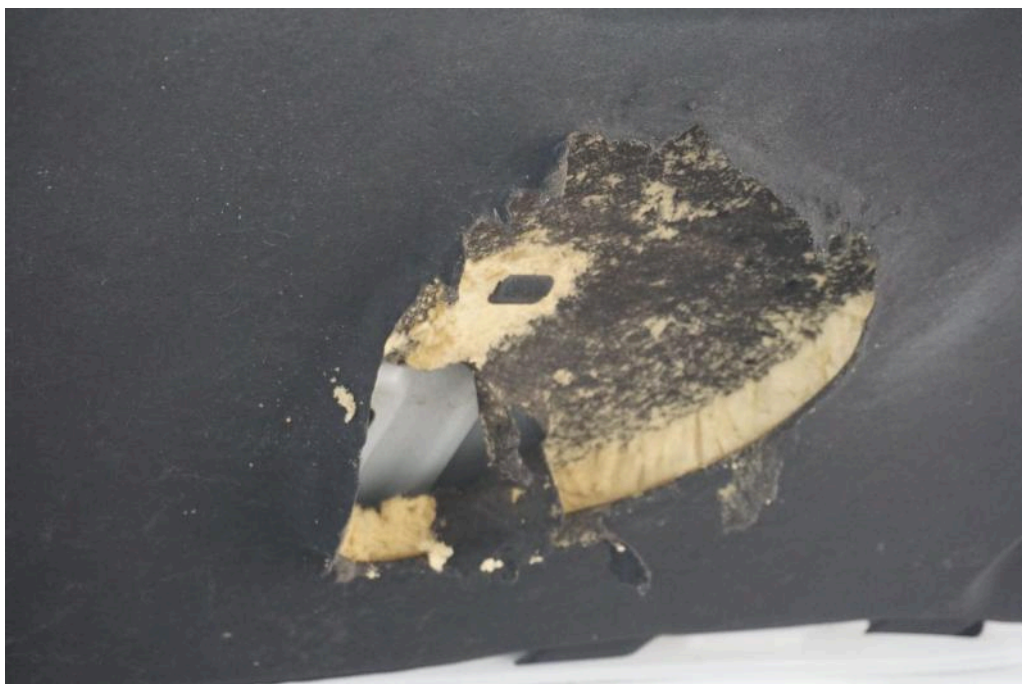
Bild 18
Fahrzeugfront Dämmung Motorhaube gerissen / eingerissen

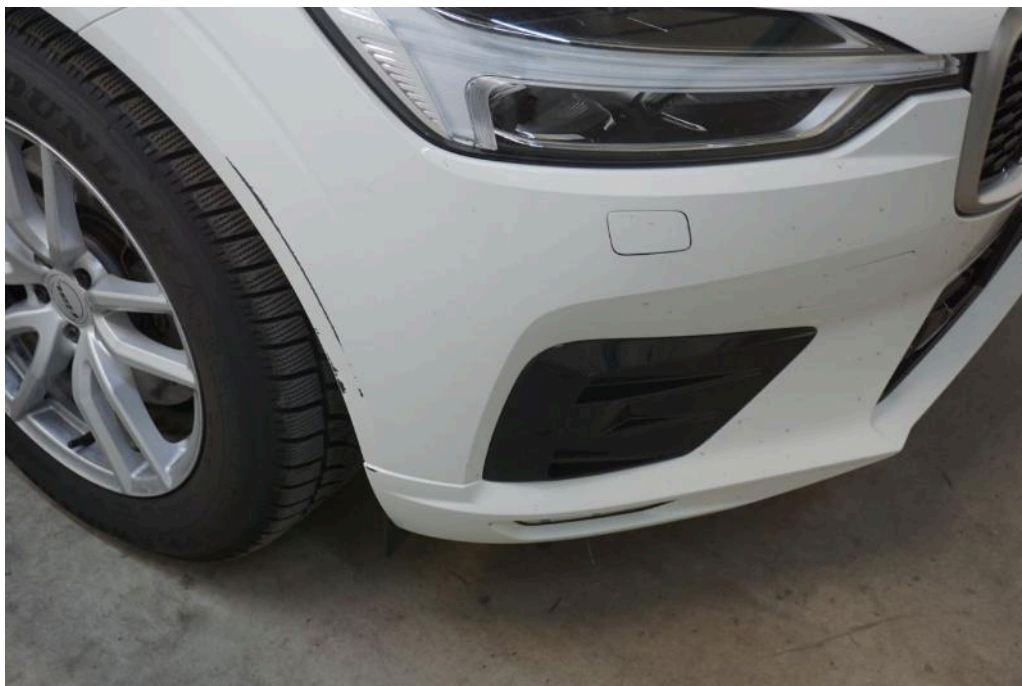
Bild 19
Fahrzeugfront Stoßfänger vorne verkratzt

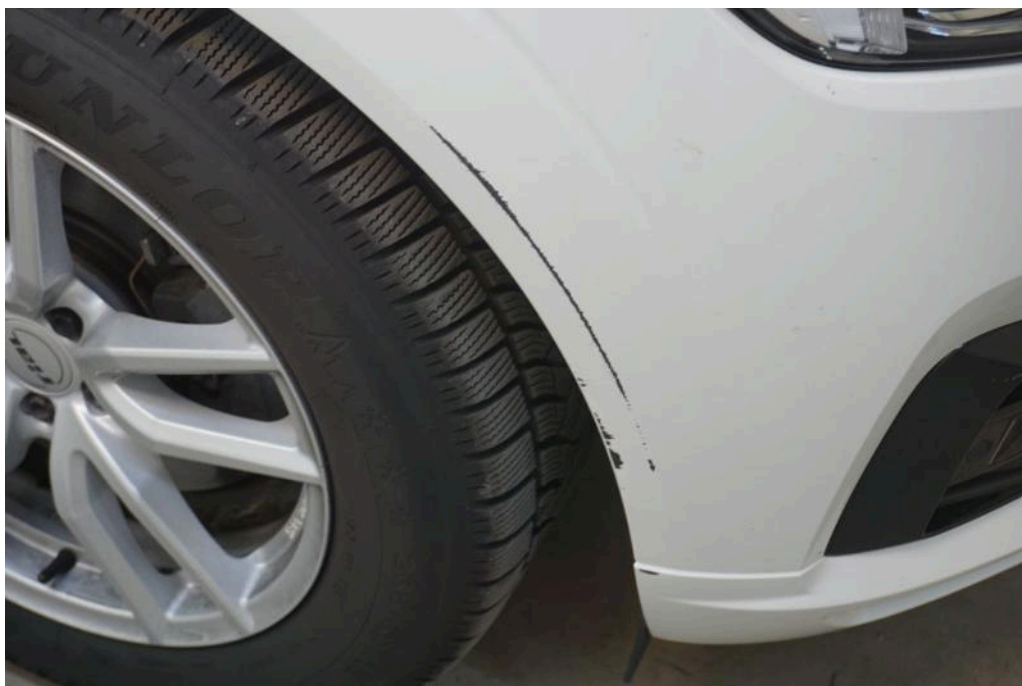
Bild 20
Fahrzeugfront Stoßfänger vorne verkratzt

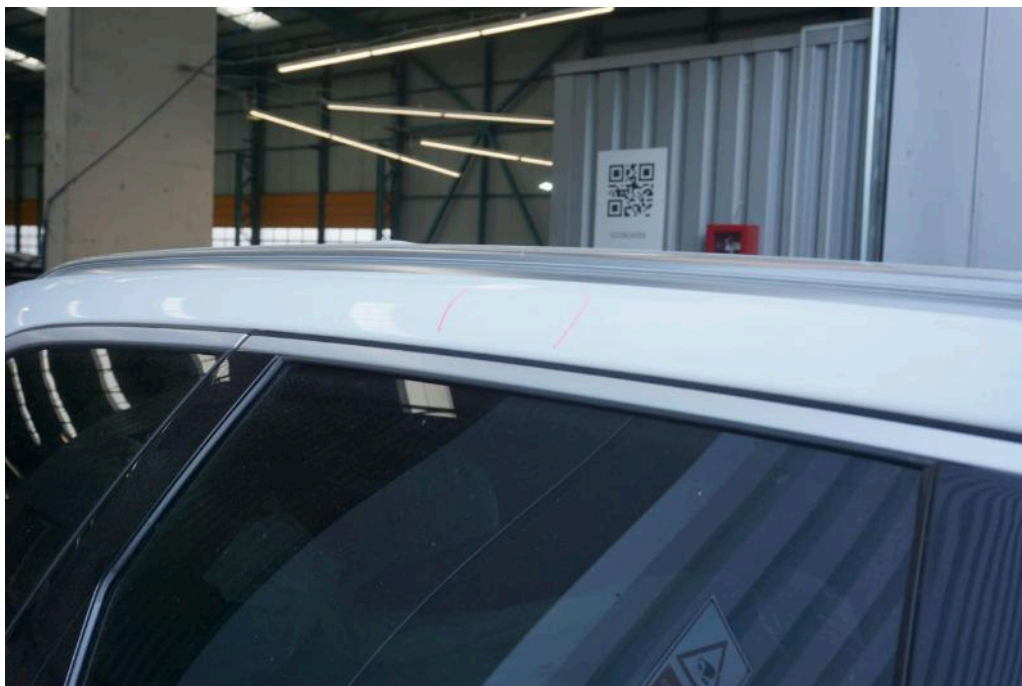
Bild 21
Dach Dachholm rechts Delle

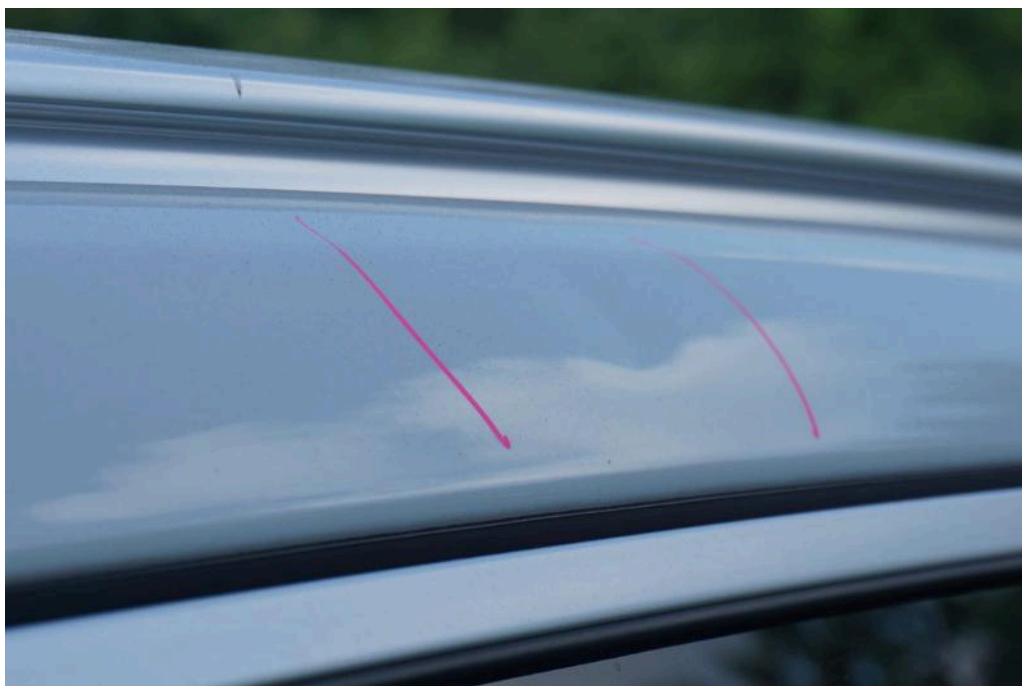
Bild 22
Dach Dachholm rechts Delle
