Minderwertgutachten

Dokumentnummer: 1280870
Auftrag vom / Auftrag am: 23.05.2023 / 09:30 Uhr

Amtliches Kennzeichen:	SIM-B704	FIN:	WVGZZZ5NZKM123070
HSN/TSN:	0603 / BZP	Fahrzeugart:	PKW
Aufbau:	SUV	Hersteller:	Volkswagen
Modell:	Tiguan Allspace 2.0 TDI Highline 4Motion (EU 6d-T)	Erstzulassung:	23.05.2019
Letztzulassung:	23.05.2019	Nächste HU (Hauptuntersuchung):	04.2024
Anzahl Türen:	5	Motorart:	Reihe
Emissionsgruppe:	Euro 6d - TEMP	Feinstaubplakette:	Grün
Leistung:	176,0 KW	Hubraum:	1968 ccm
Antriebsart:	Diesel	Antriebskonzept:	Allradantrieb
Getriebeart:	Automatik	Anzahl Schaltstufen:	7
Laufleistung abgelesen:	96004 km	Laufleistung geschätzt:	96004 km

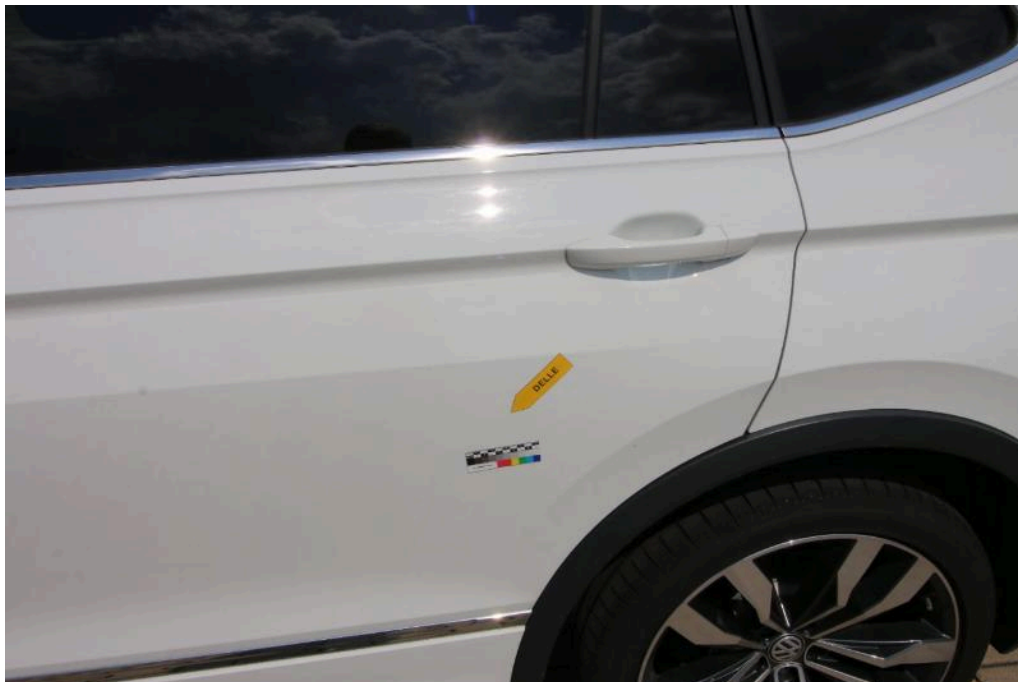
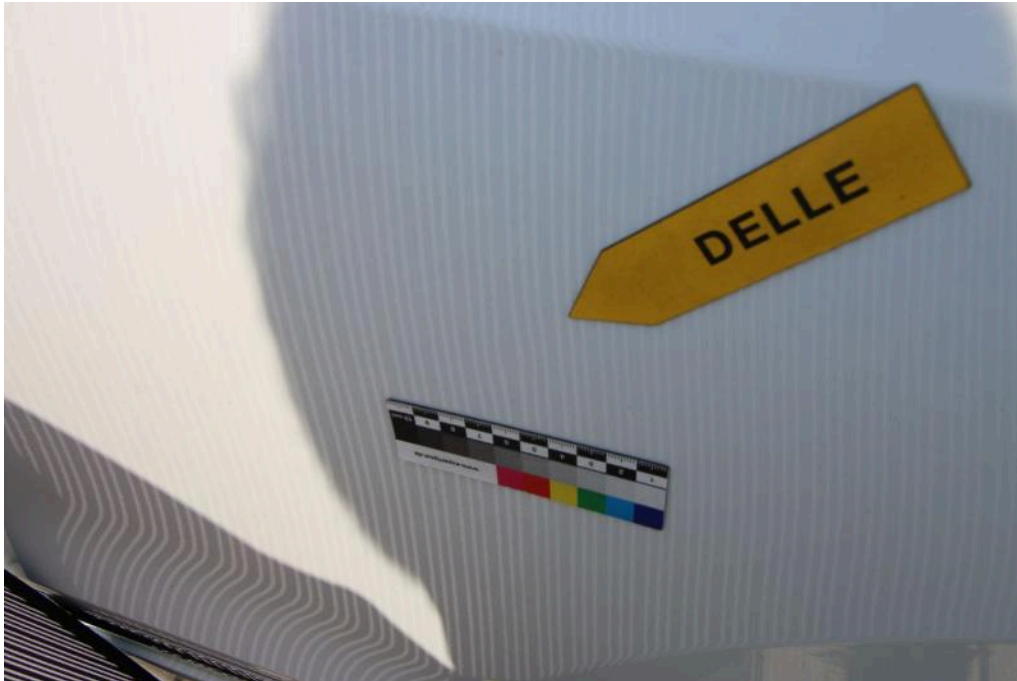
Bild 18
 linke Seite Tür hinten links Delle

linke Seite Tür hinten links Delle

geschätzte Reparaturkosten	Minderwert
Lackierung	1.010,00 €	730,00 €
Aktueller Schaden, rechte Seite, Tür vorne rechts, verschmutzt, reinigen	30,00 €	30,00 €
Aktueller Schaden, Fahrzeugfront, Stoßfänger vorne, verschmutzt - Kostenerweiterung möglich, reinigen	30,00 €	30,00 €
Aktueller Schaden, Fahrzeugfront, Motorhaube, Steinschlag / -schläge, aus- und einbauen + lackieren	570,00 €	400,00 €
Aktueller Schaden, Fahrzeugheck, Stoßfänger hinten, Kratzer, aus- und einbauen + lackieren	380,00 €	270,00 €
Karosserie	120,00 €	120,00 €
Aktueller Schaden, linke Seite, Tür hinten links, Delle, Spot Repair	120,00 €	120,00 €

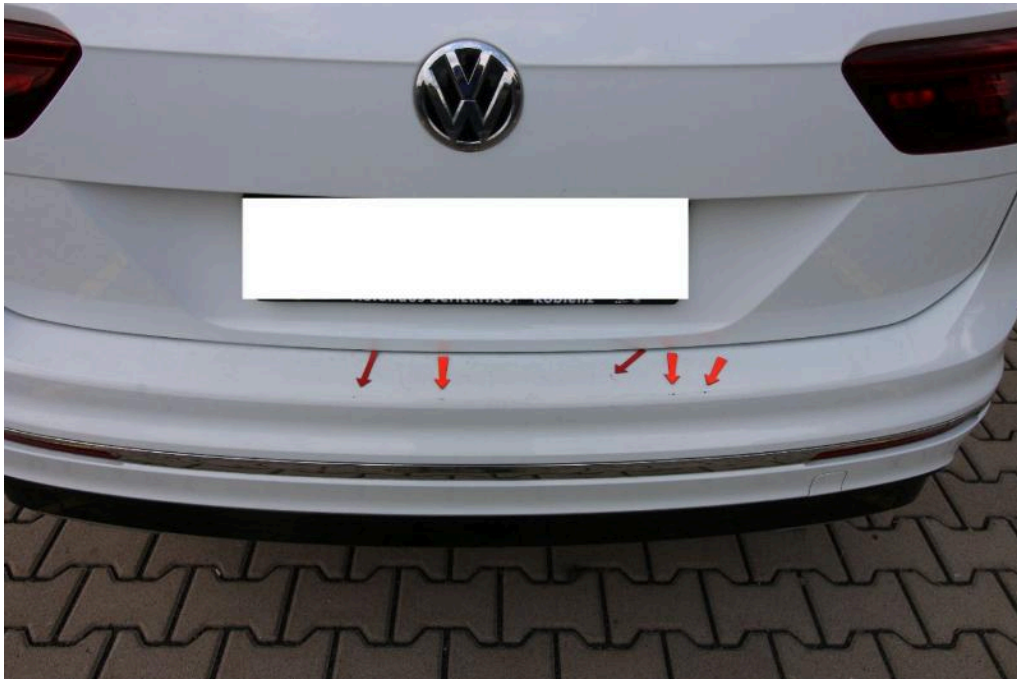
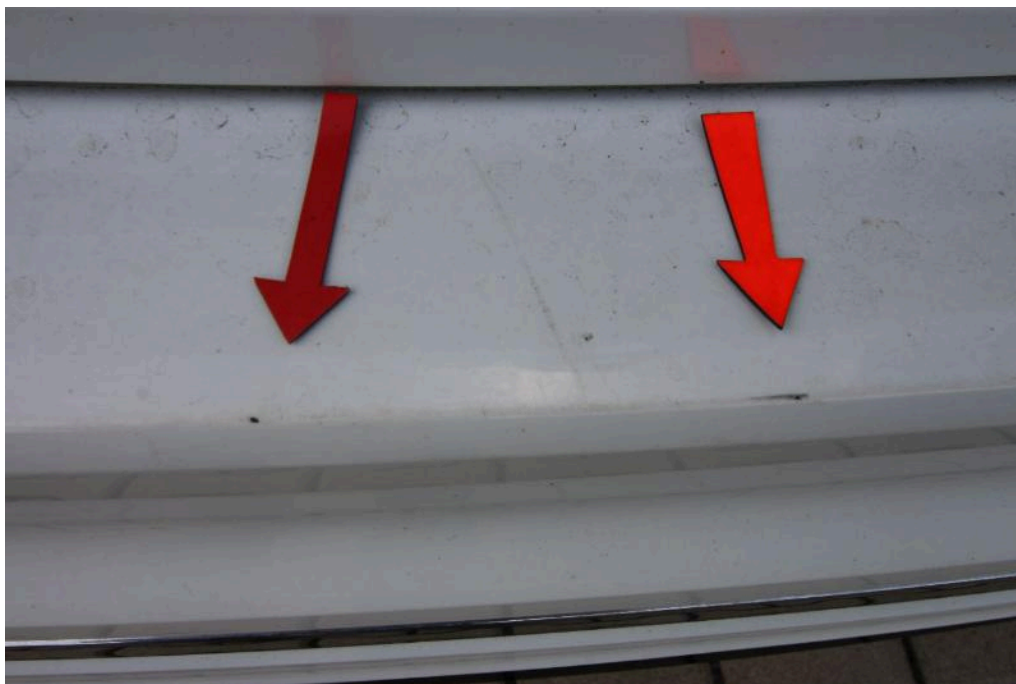
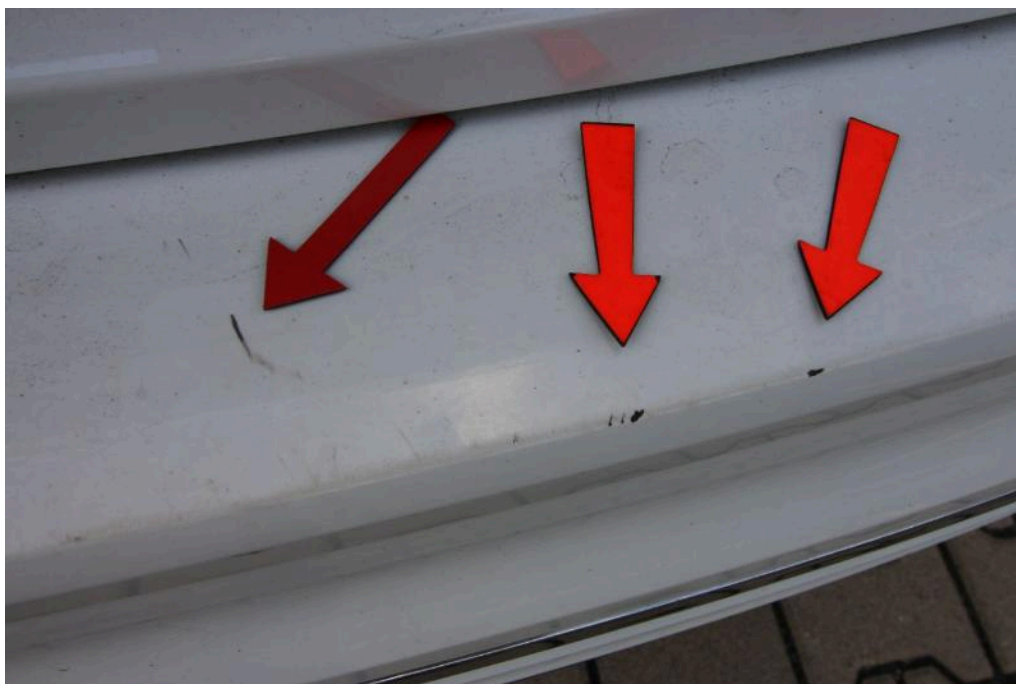
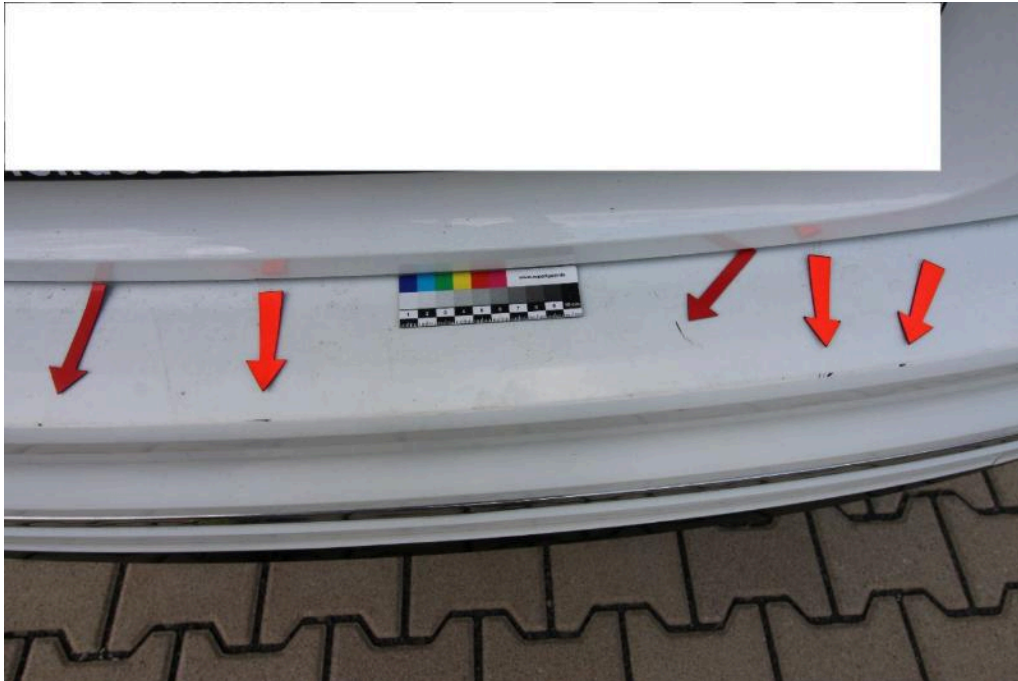
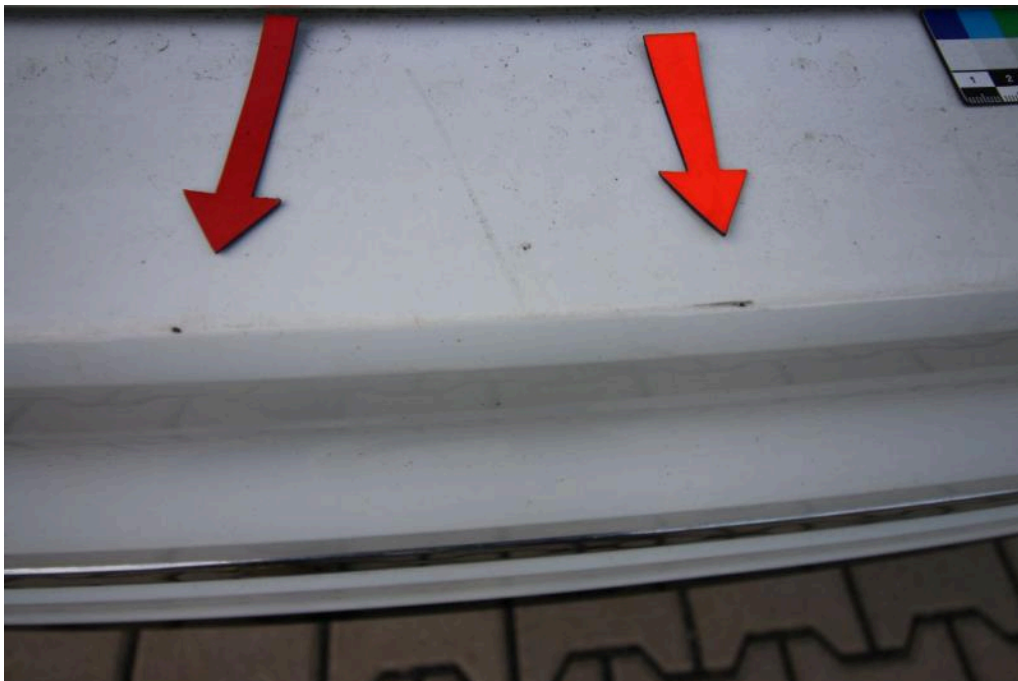
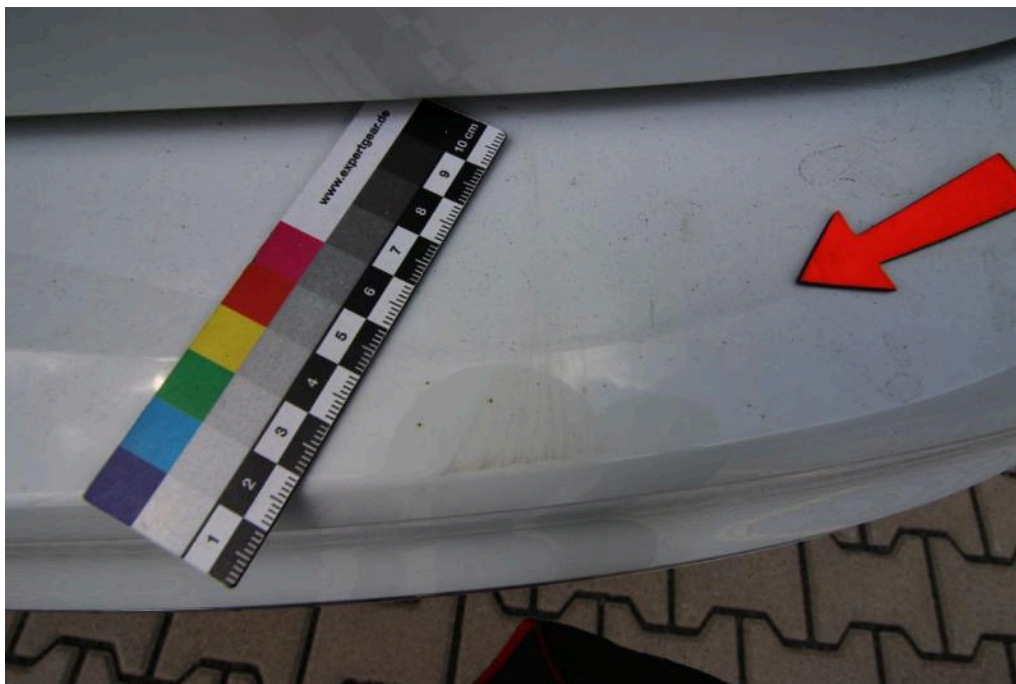
Fahrzeugheck Stoßfänger hinten Kratzer

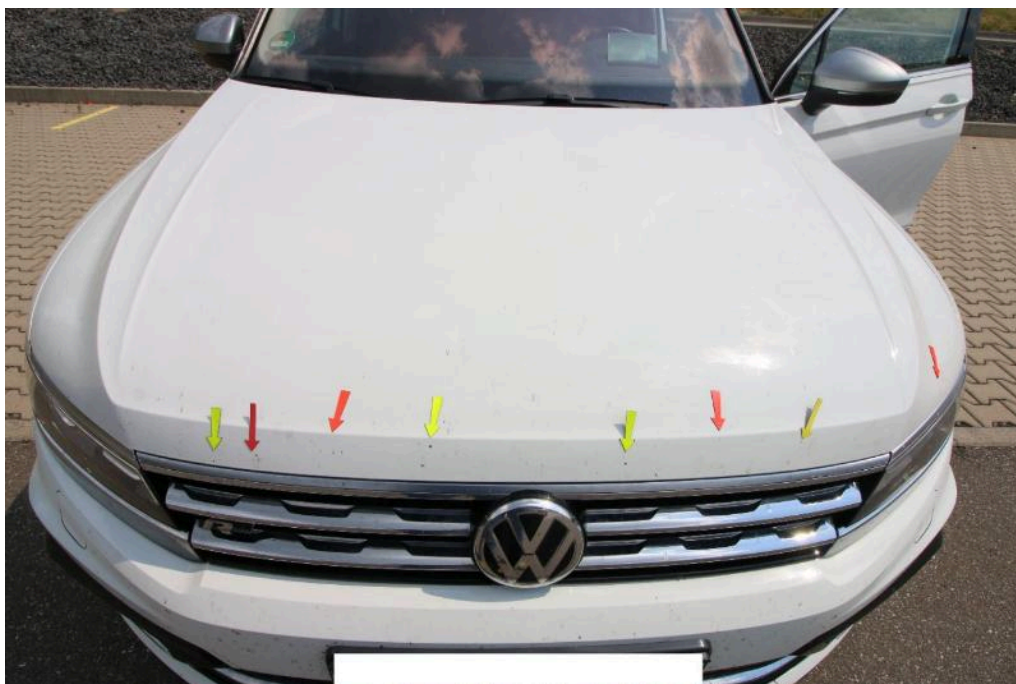
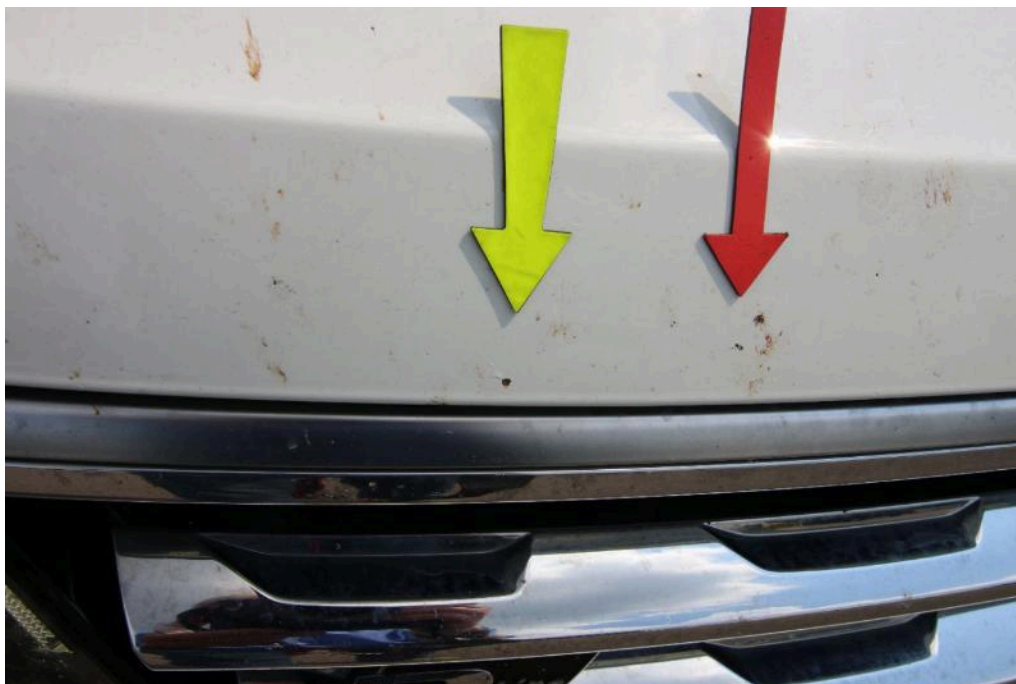
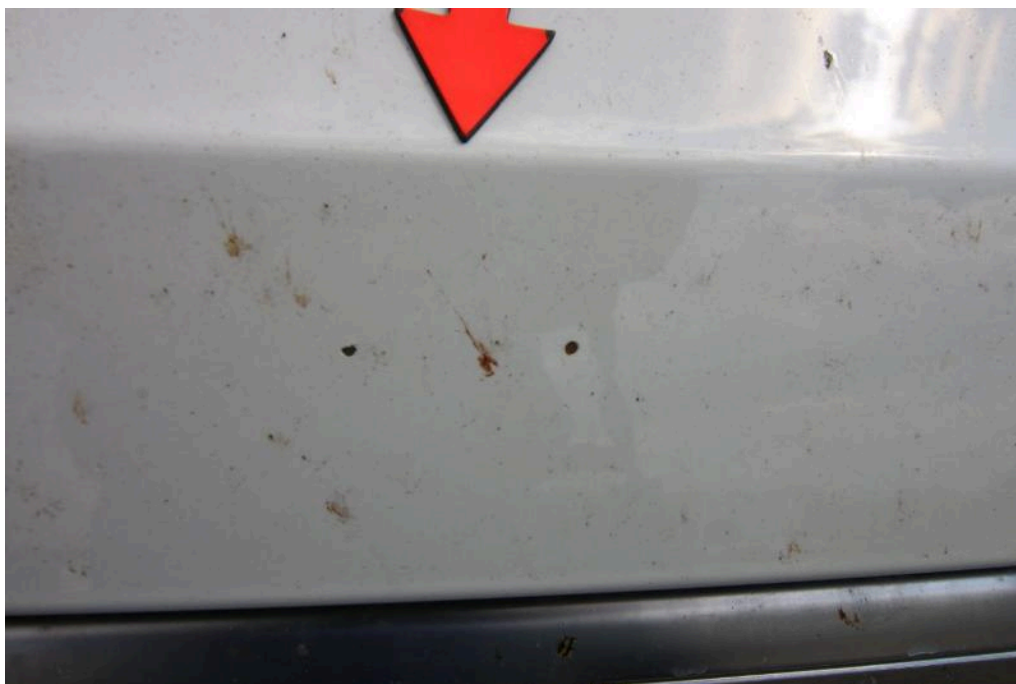
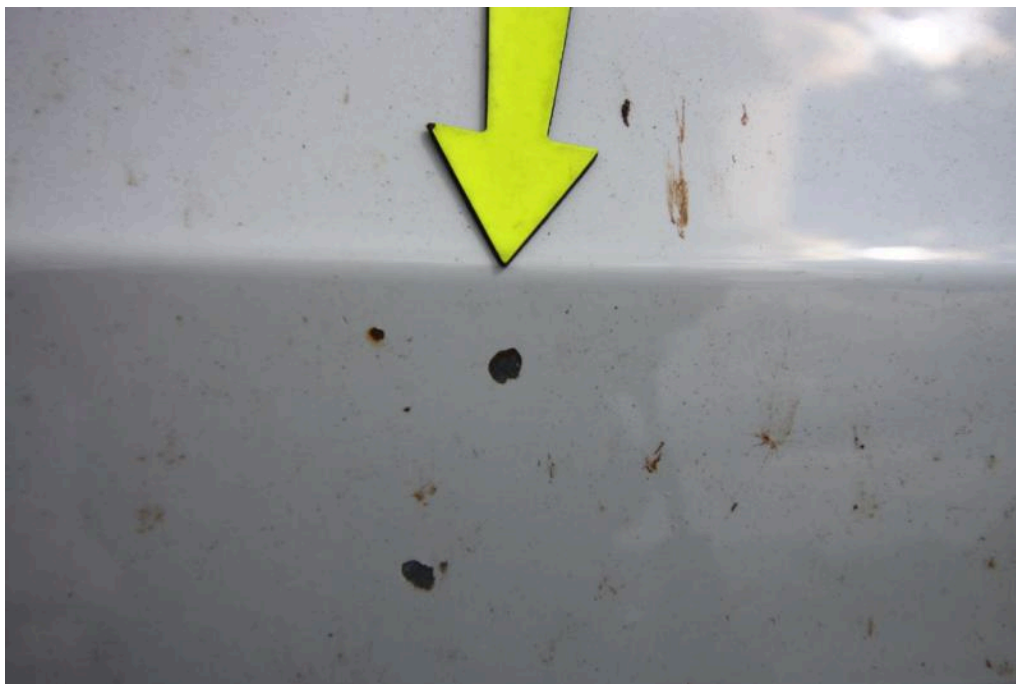
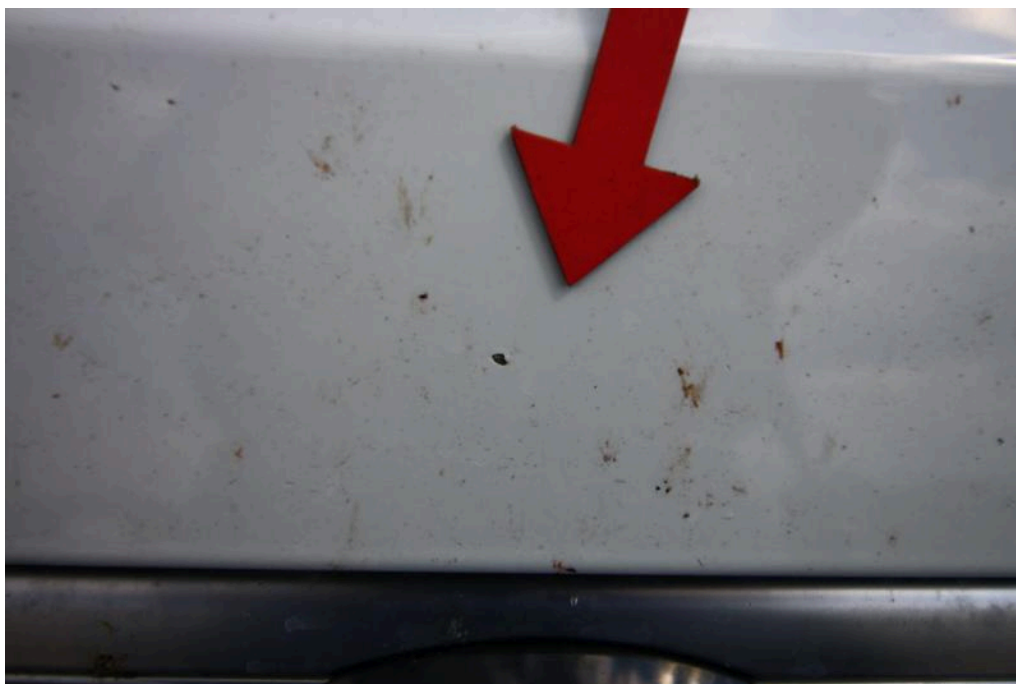
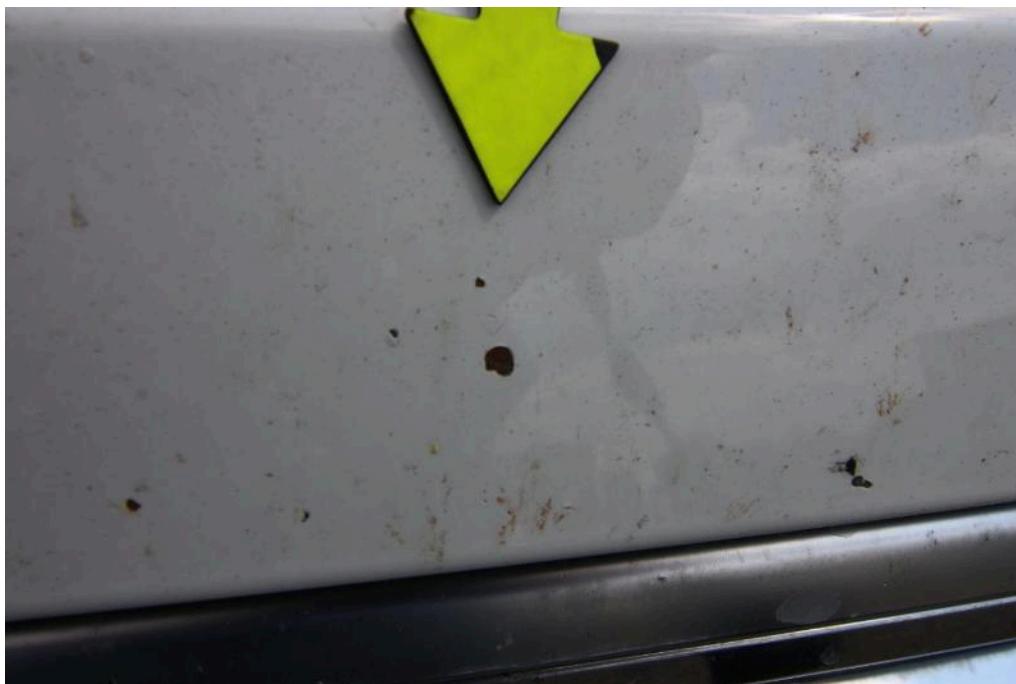
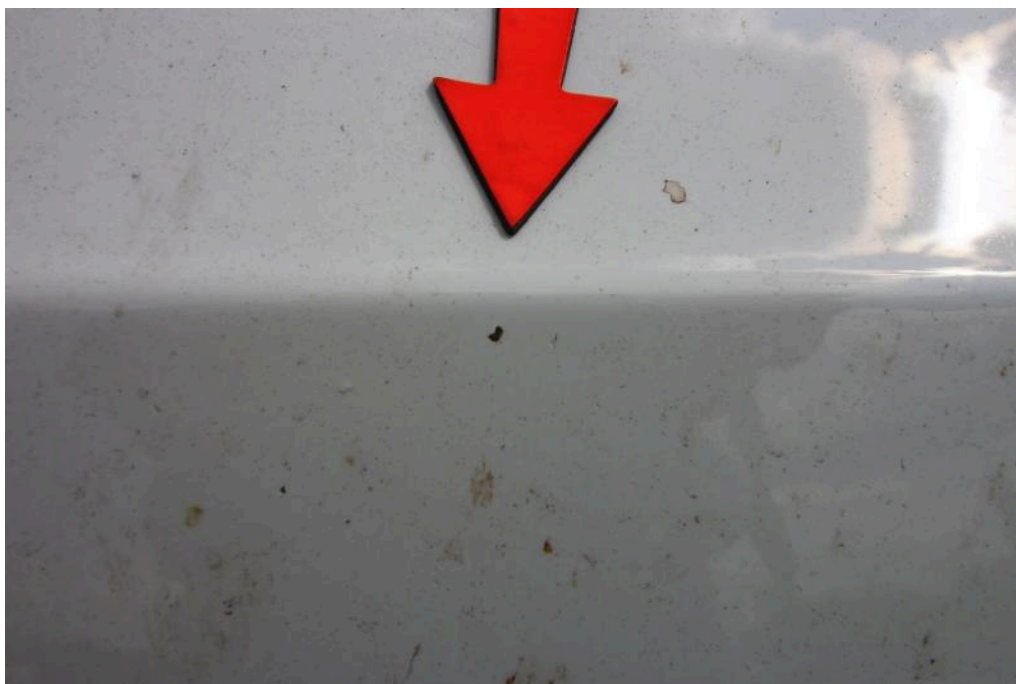
Fahrzeugfront Motorhaube Steinschlag / -schläge

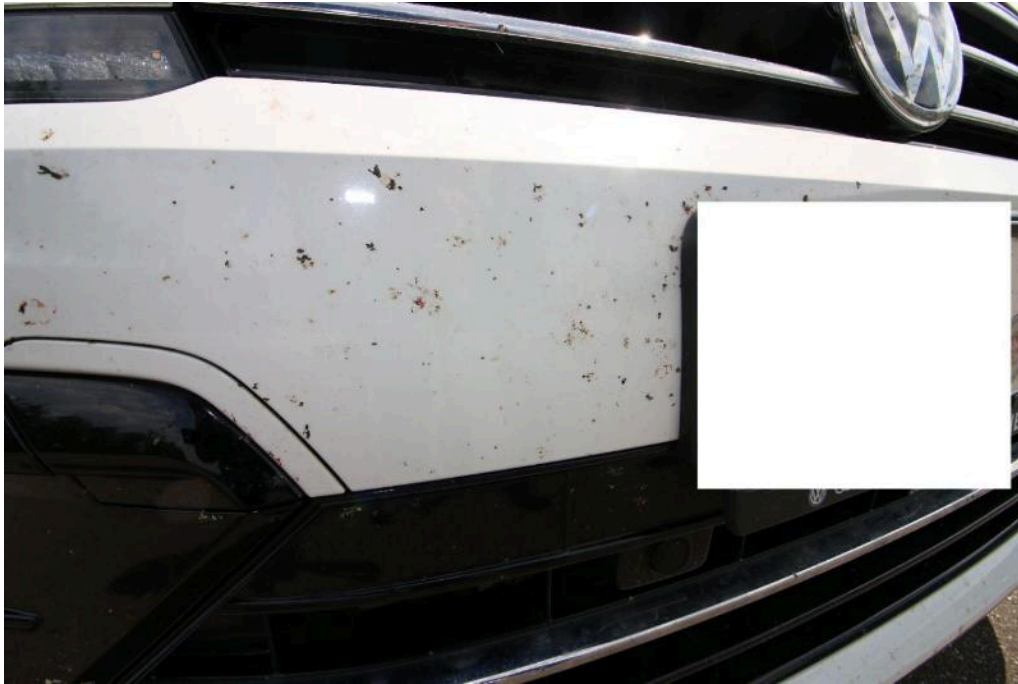
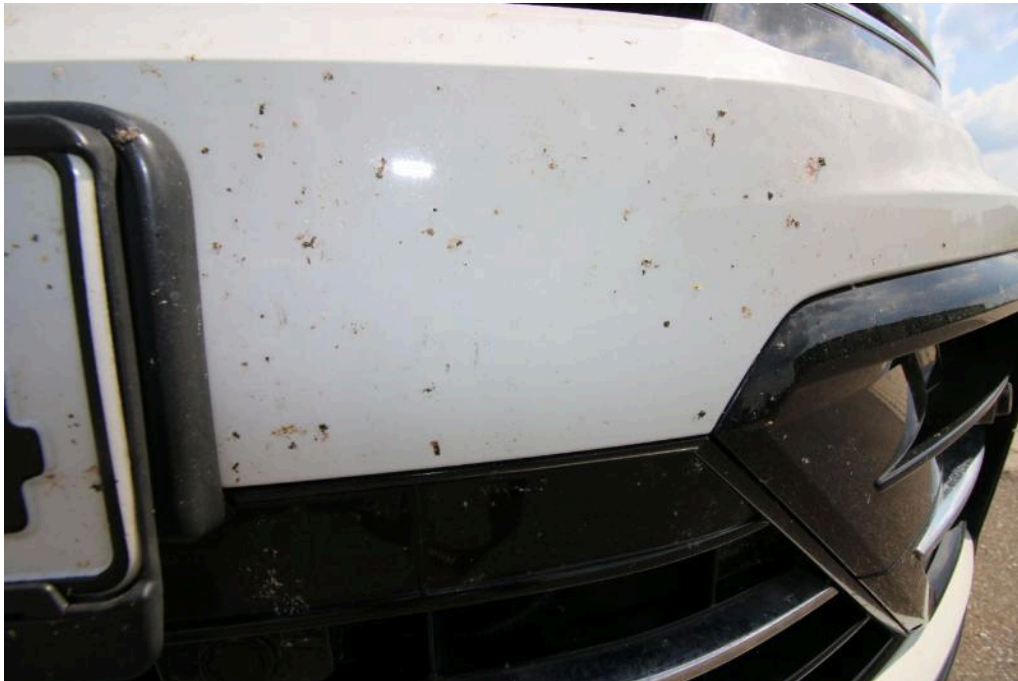
Bild 33
Fahrzeugfront Stoßfänger vorne verschmutzt - Kostenerweiterung möglich

Bild 34
Fahrzeugfront Stoßfänger vorne verschmutzt - Kostenerweiterung möglich

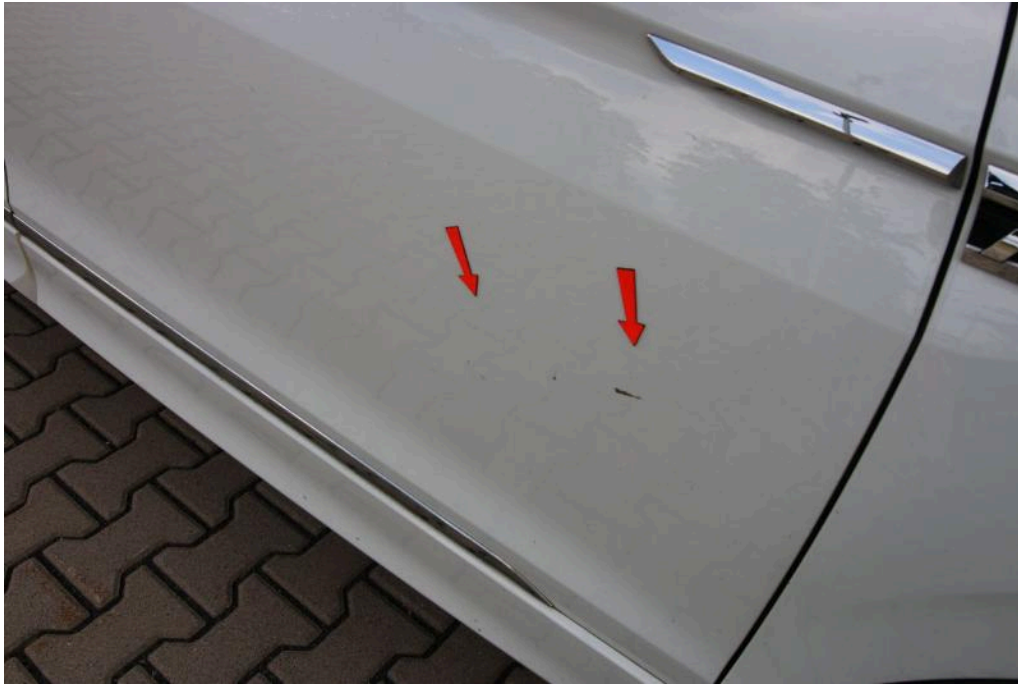
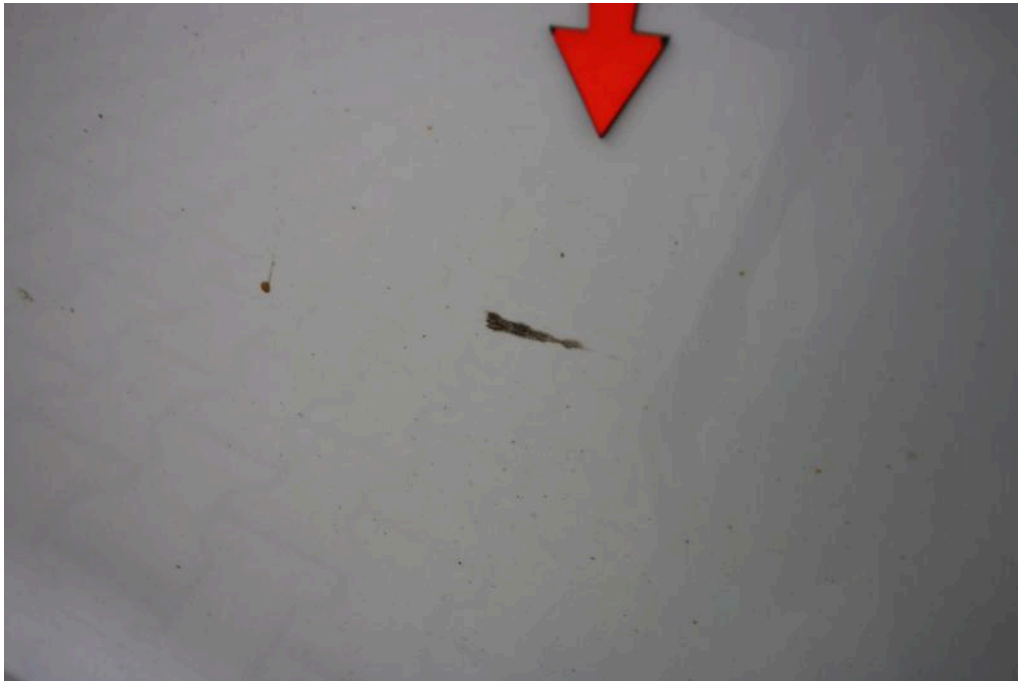
Bild 35
rechte Seite Tür vorne rechts verschmutzt

Bild 36
rechte Seite Tür vorne rechts verschmutzt
