Minderwertgutachten

Dokumentennummer: 1265090
Auftrag vom / Auftrag am: 13.04.2023 / 11:28 Uhr

Amtliches Kennzeichen:	GT-NG2194	FIN:	W0VZM8EG6K1058357
Bemerkung zum Kennzeichen:	Fahrzeug nicht zugelassen	HSN/TSN:	1844 / AAK
Fahrzeugart:	PKW	Aufbau:	Kombi
Hersteller:	Opel	Modell:	Insignia 2.0 CDTI Edition (EURO 6d-TEMP)
Erstzulassung:	21.05.2019	Letztzulassung:	27.12.2022
Nächste HU (Hauptuntersuchung):	05.2024	Anzahl Türen:	5
Motorart:	Reihe	Emissionsgruppe:	Euro 6
Feinstaubplakette:	Grün	Leistung:	125,0 KW
Hubraum:	1956 ccm	Antriebsart:	Diesel OBD
Antriebskonzept:	Frontantrieb	Getriebeart:	Automatik
Laufleistung abgelesen:	117870 km	Laufleistung geschätzt:	117870 km

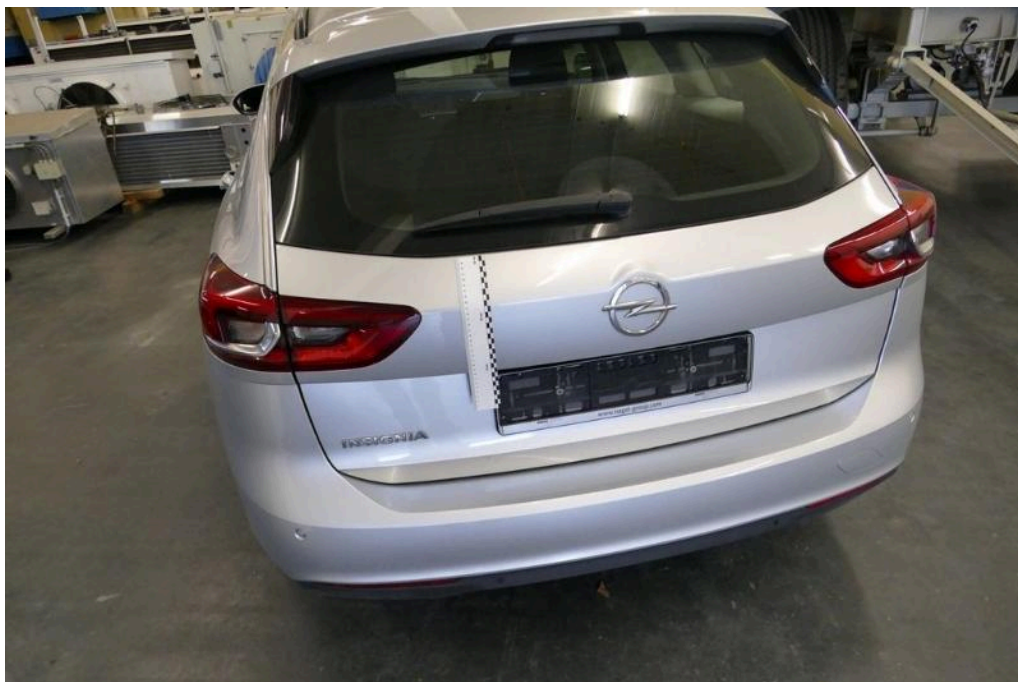
geschätzte Reparaturkosten	Minderwert
Lackierung	180,00 €	180,00 €
Aktueller Schaden, Fahrzeugheck, Heckklappe, angestoßen, Smart Repair	180,00 €	180,00 €

Bild 18
 Fahrzeugheck Heckklappe angestoßen

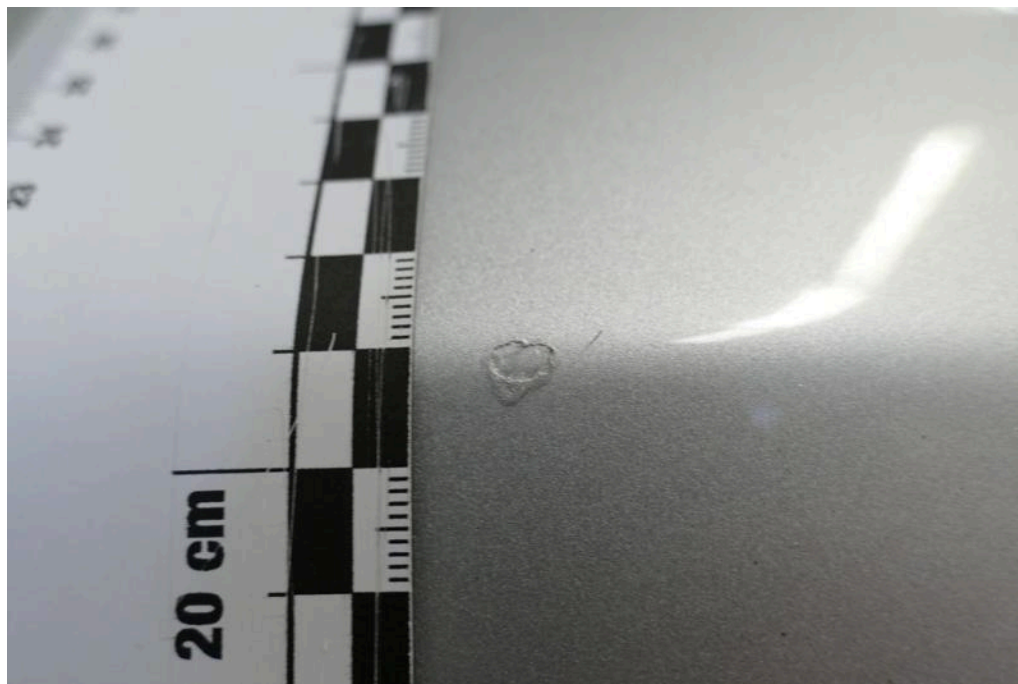
Bild 19

Fahrzeugheck Heckklappe angestoßen

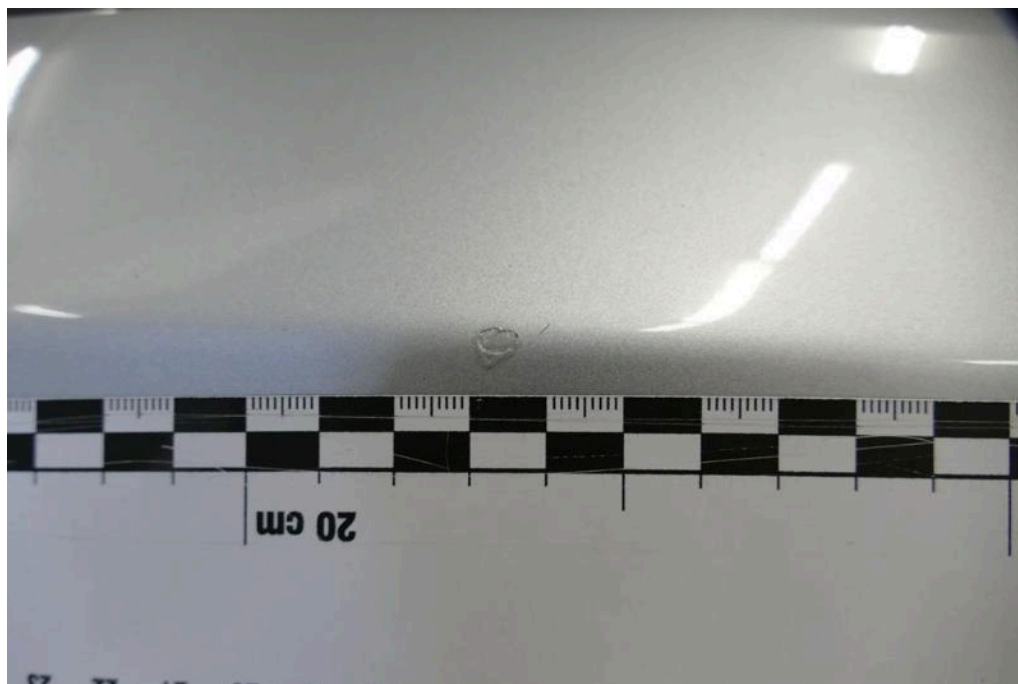
Bild 20

Fahrzeugheck Heckklappe angestoßen
