## Minderwertgutachten

Leasingvertragsnummer: 2020043098

| <b>Amtliches Kennzeichen:</b> | SG-GE46 | <b>FIN:</b> | WBA11DX090CE74252 |
| <b>Hersteller:</b> | BMW | <b>Modell:</b> | 5-Serie Touring '16 |

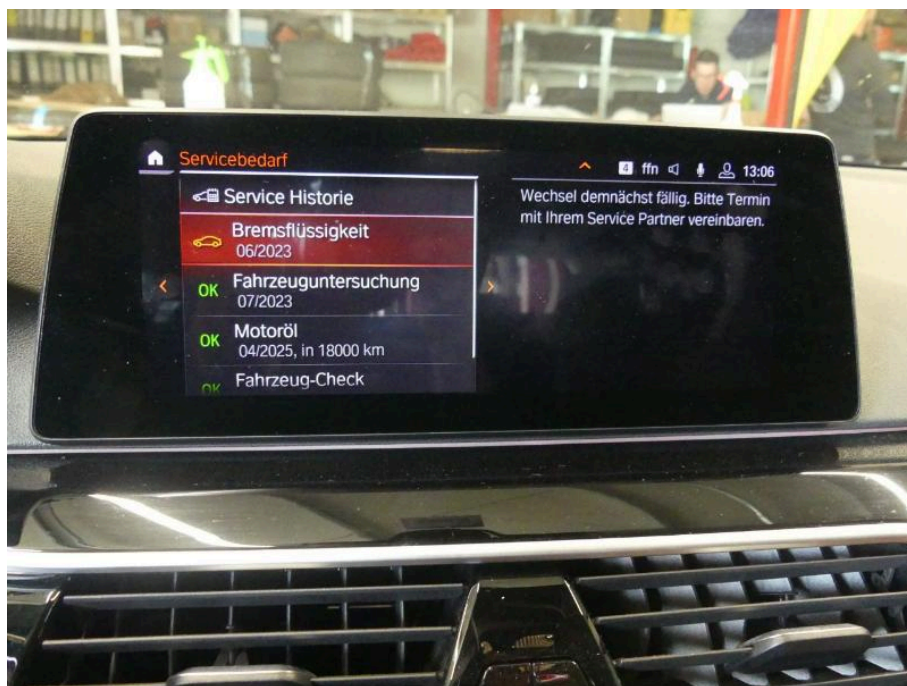
Bild 18  
 Wartung/Prüfung Bremsflüssigkeit Wechsel demnächst fällig

| | geschätzte Reparaturkosten | Minderwert |
|---|---|---|
| Aktueller Schaden, Wartung/Prüfung, Bremsflüssigkeit, Wechsel demnächst fällig, durchführen | 100,00 € | 100,00 € |

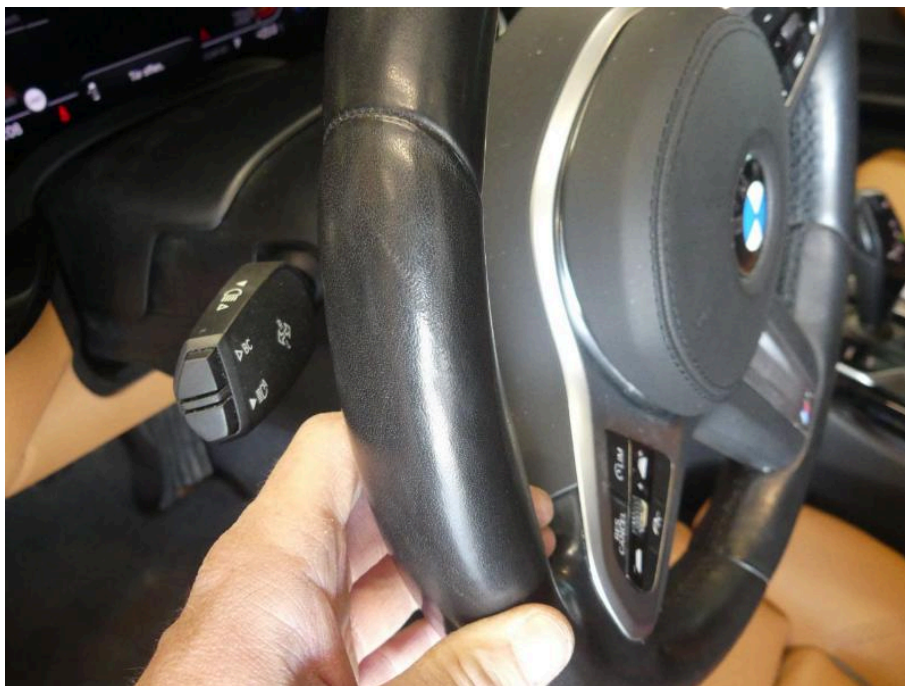
**Bild 19**

Innenraum Lenkrad abgegriffen

| | geschätzte Reparaturkosten | Minderwert |
|---|---|---|
| Aktueller Schaden, Innenraum, Lenkrad, abgegriffen, Smart Repair | 150,00 € | 150,00 € |

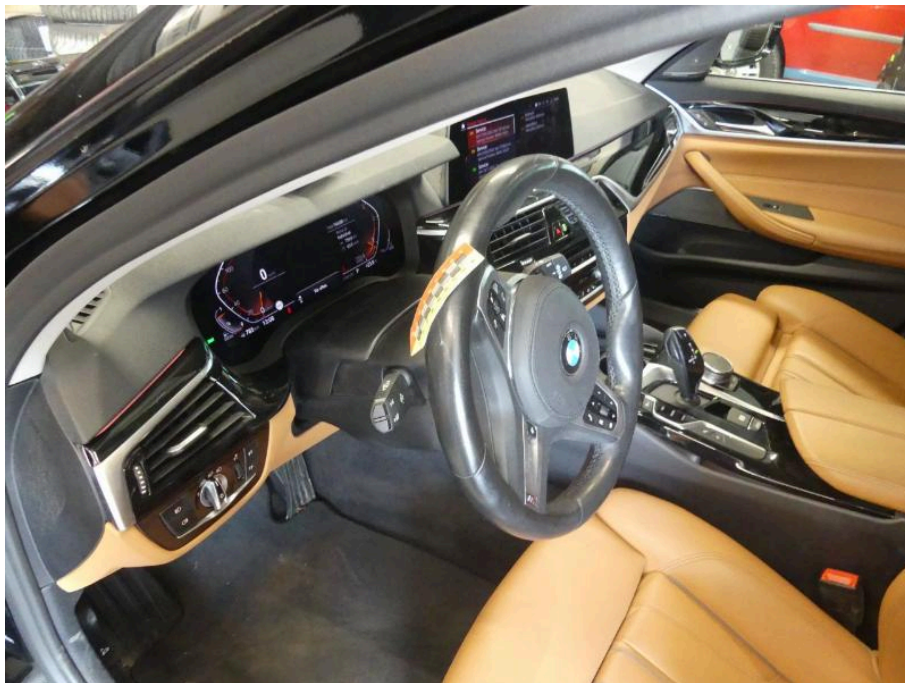
**Bild 20**

Innenraum Lenkrad abgegriffen

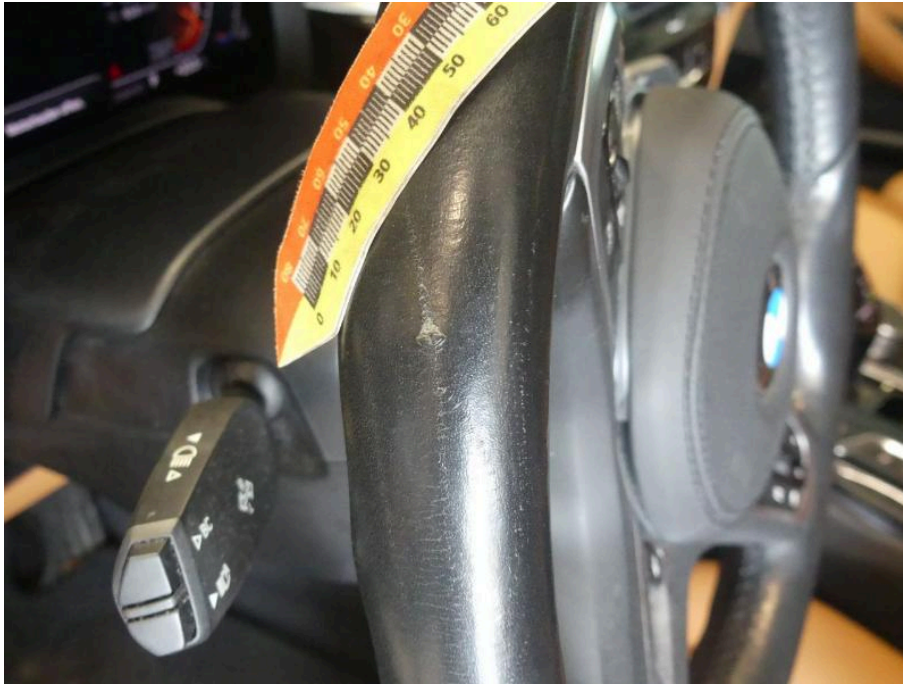
**Bild 21**

Innenraum Lenkrad abgegriffen

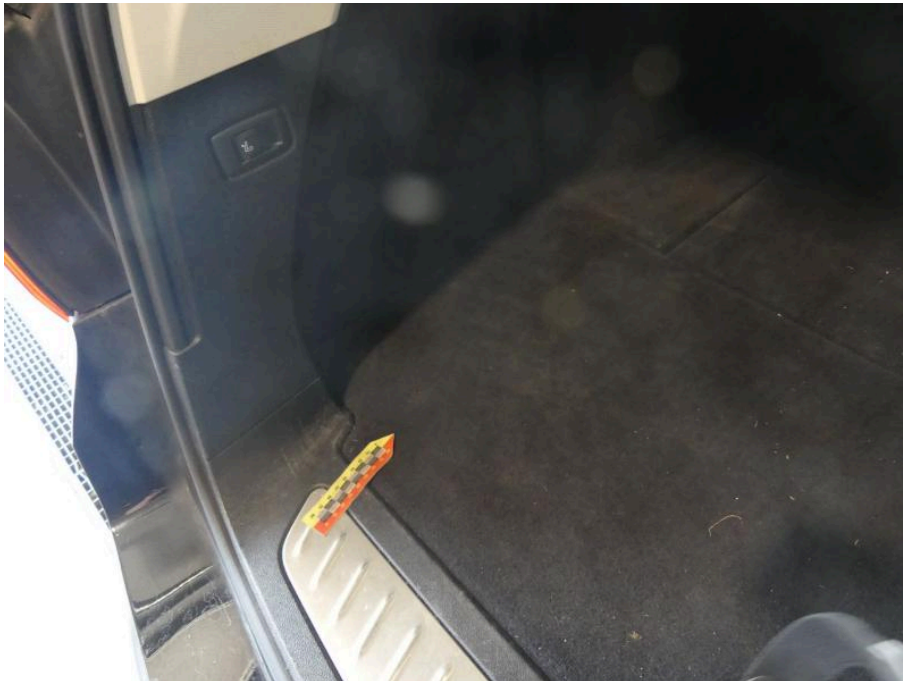
**Bild 22**

Innenraum Kofferraum abgegriffen

| | geschätzte Reparaturkosten | Minderwert |
|---|---|---|
| Aktueller Schaden, Innenraum, Kofferraum, abgegriffen, akzeptierter Schaden | - | - |

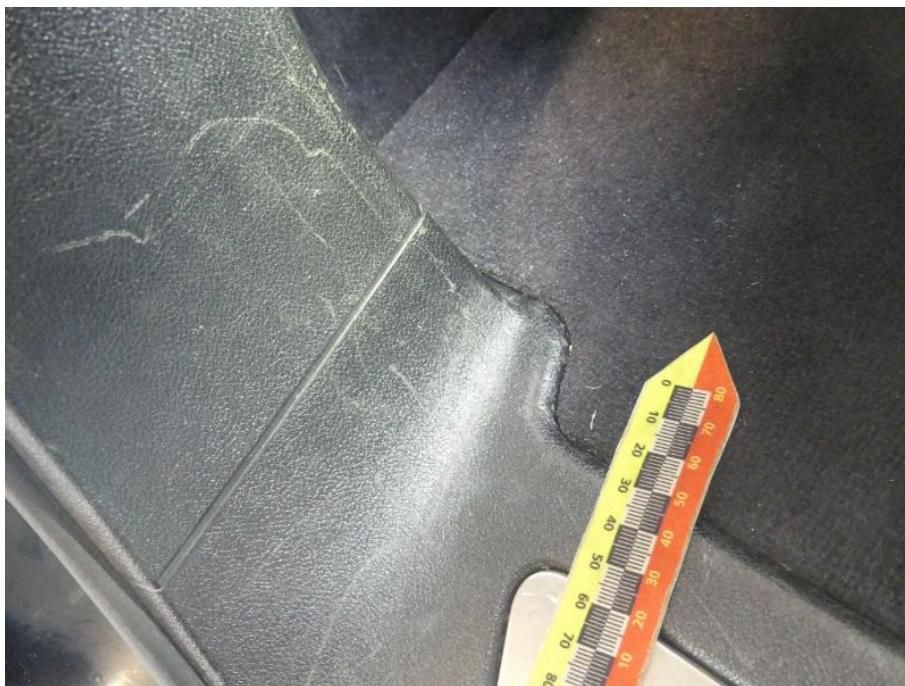
**Bild 23**

Innenraum Kofferraum abgegriffen

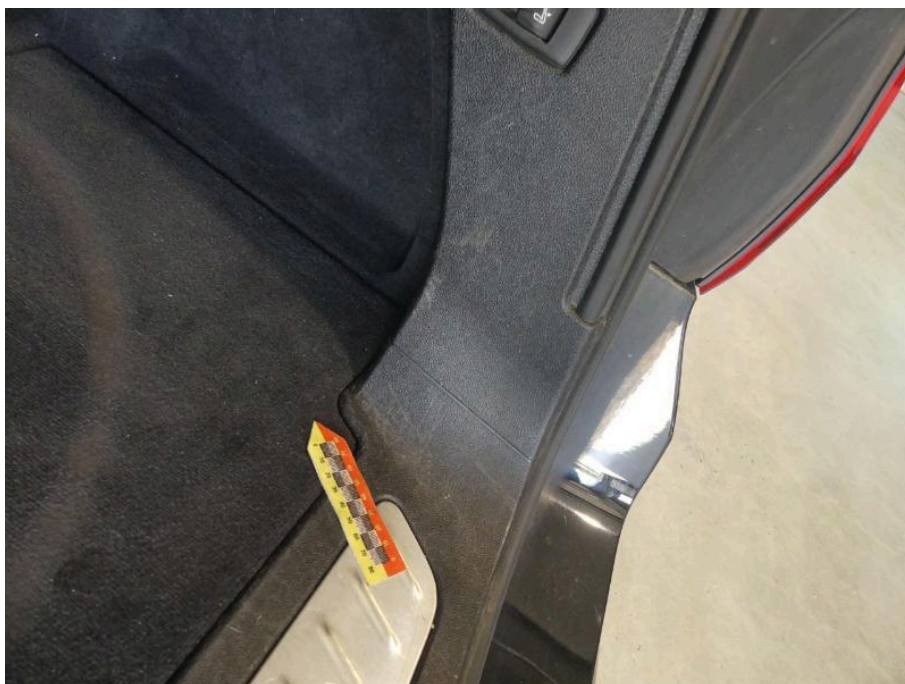
**Bild 24**

Innenraum Kofferraum abgegriffen

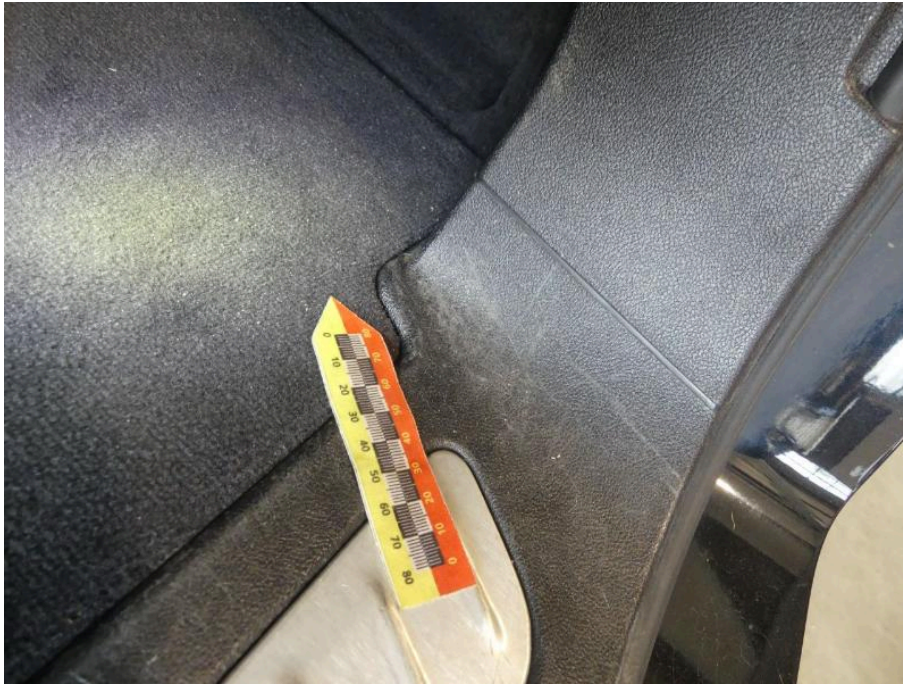
**Bild 25**

Innenraum Kofferraum abgegriffen

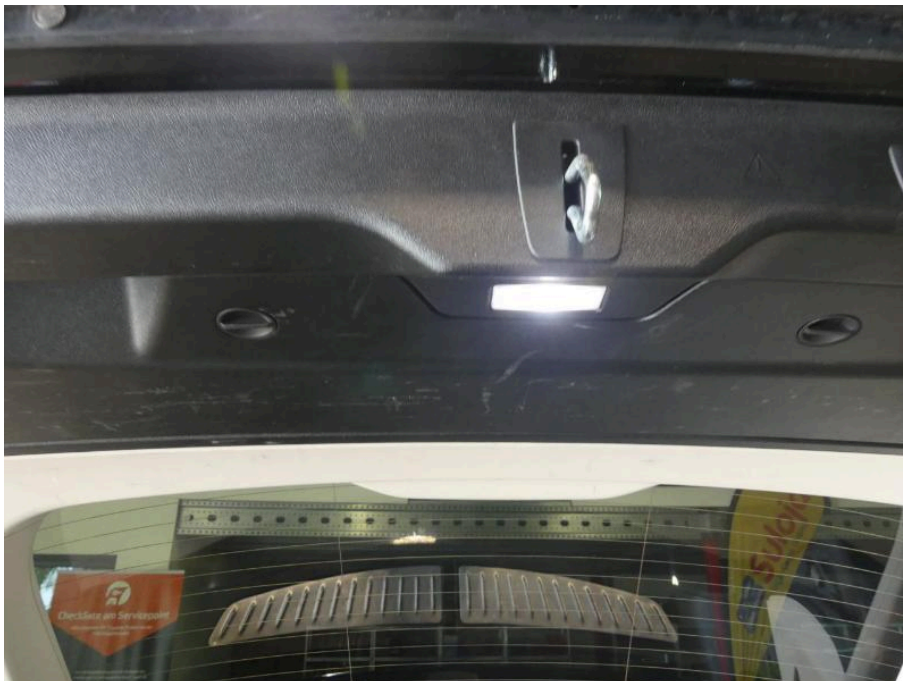
**Bild 26**

Innenraum Heckklappenverkleidung innen verkratzt

| | geschätzte Reparaturkosten | Minderwert |
|---|---|---|
| Aktueller Schaden, Innenraum, Heckklappenverkleidung innen, verkratzt, erneuern | 265,00 € | 265,00 € |

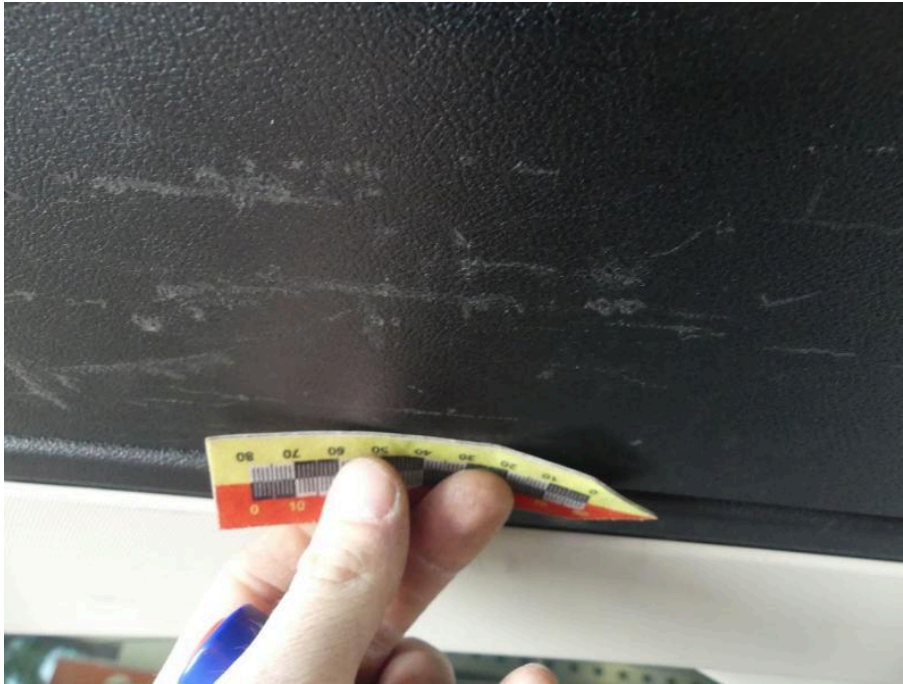
**Bild 27**

Innenraum Heckklappenverkleidung innen verkratzt

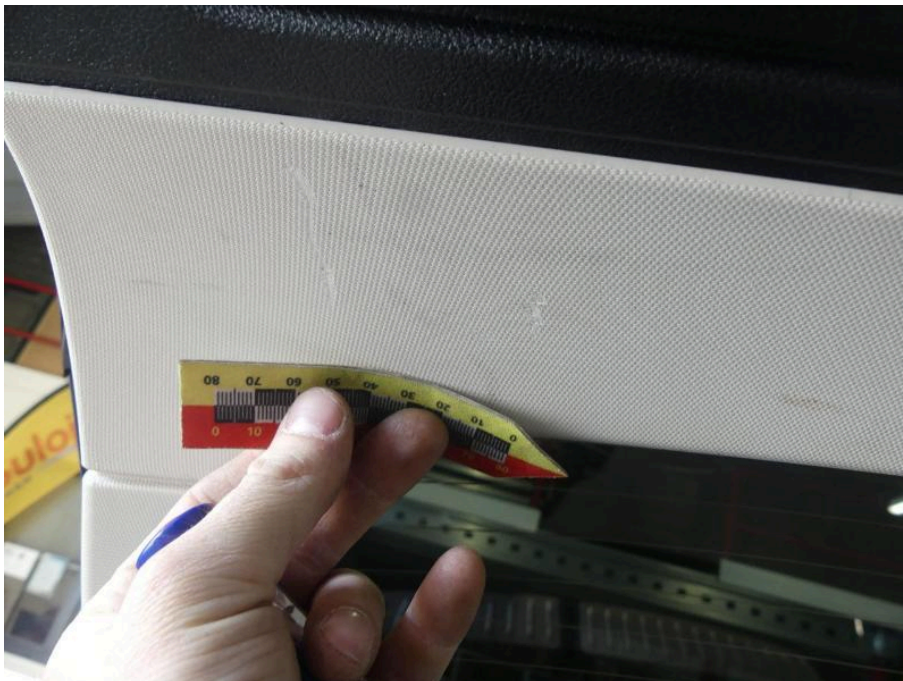
**Bild 28**

Innenraum Heckklappenverkleidung innen verkratzt

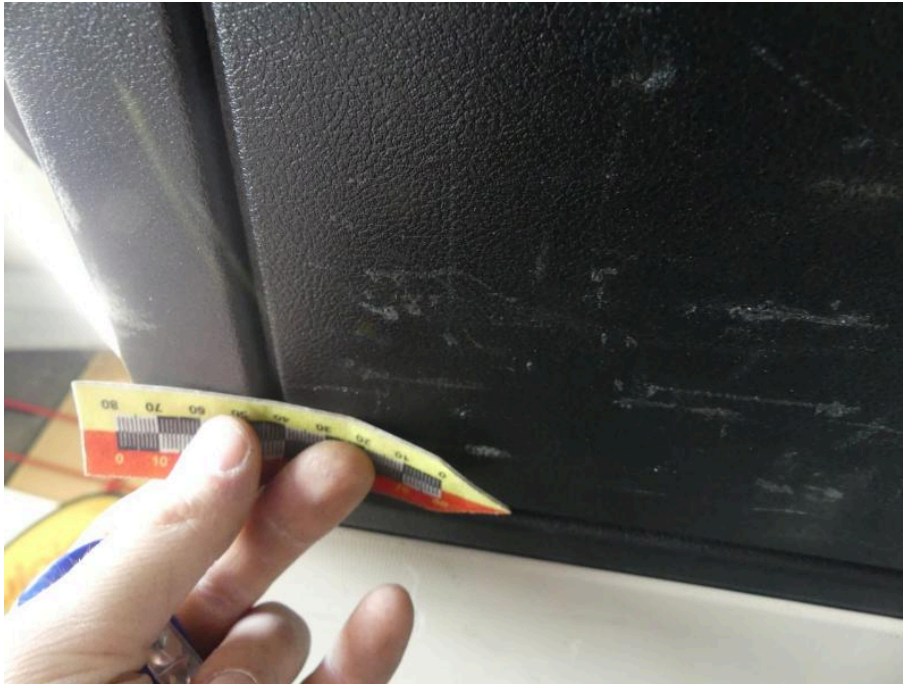
**Bild 29**

Innenraum Heckklappenverkleidung innen verkratzt

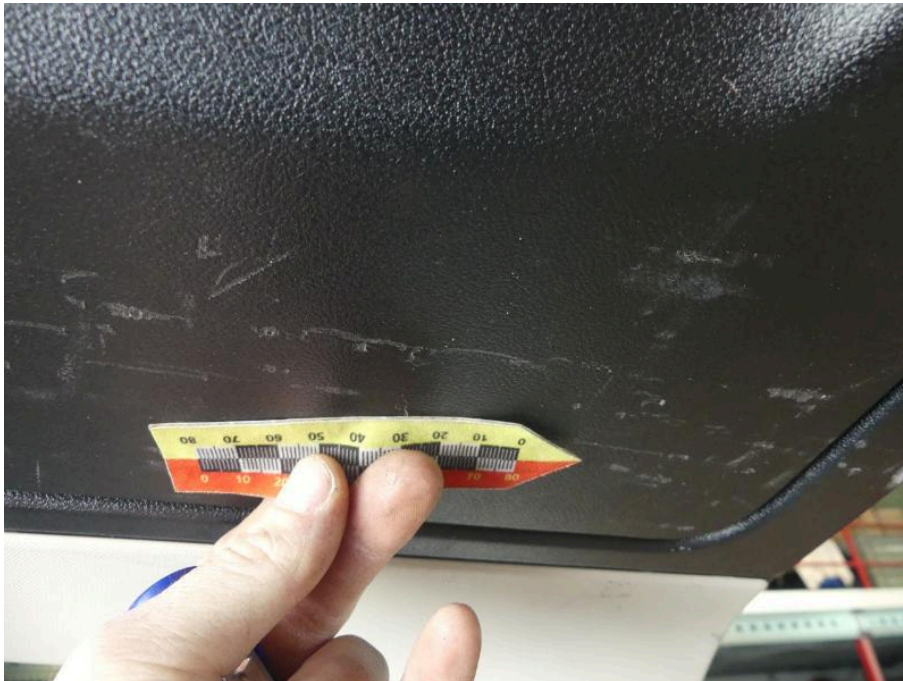
**Bild 30**

Innenraum Heckklappenverkleidung innen verkratzt

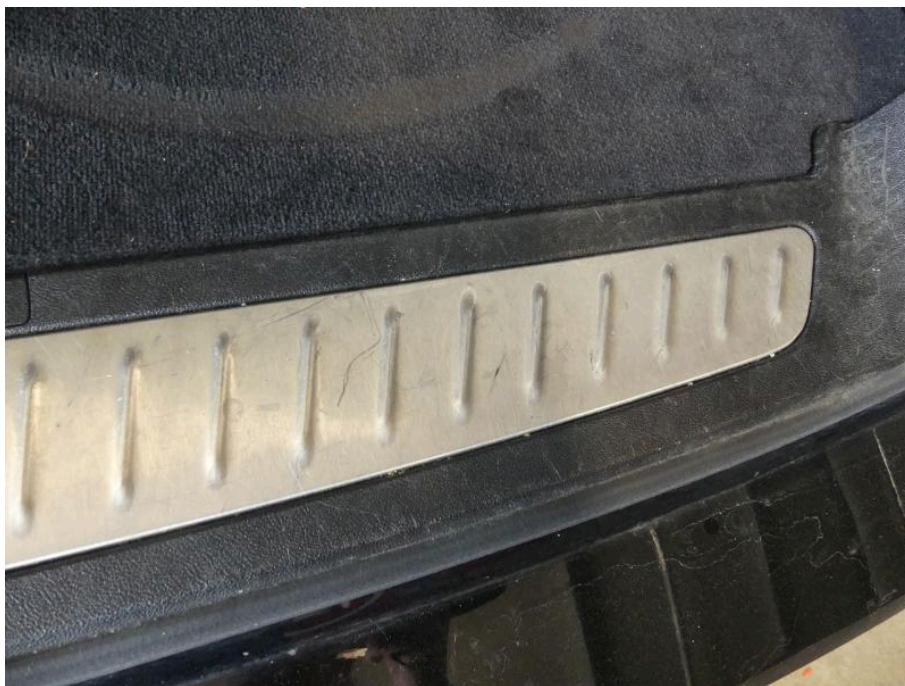
**Bild 31**

Innenraum Kofferraum abgegriffen

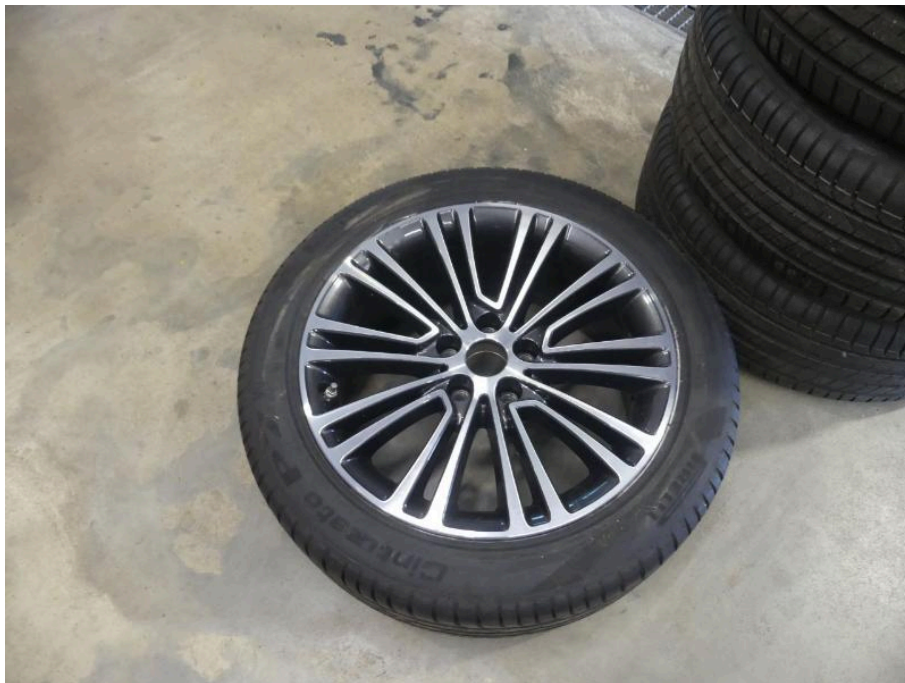
**Bild 32**

Fahrzeugzubehör 2. Reifensatz 1x Alufelge verkratzt Kratzer

| | geschätzte Reparaturkosten | Minderwert |
|---|---|---|
| Aktueller Schaden, Fahrzeugzubehör, 2. Reifensatz, 1x Alufelge verkratzt, Kratzer, erneuern | 510,00 € | 510,00 € |

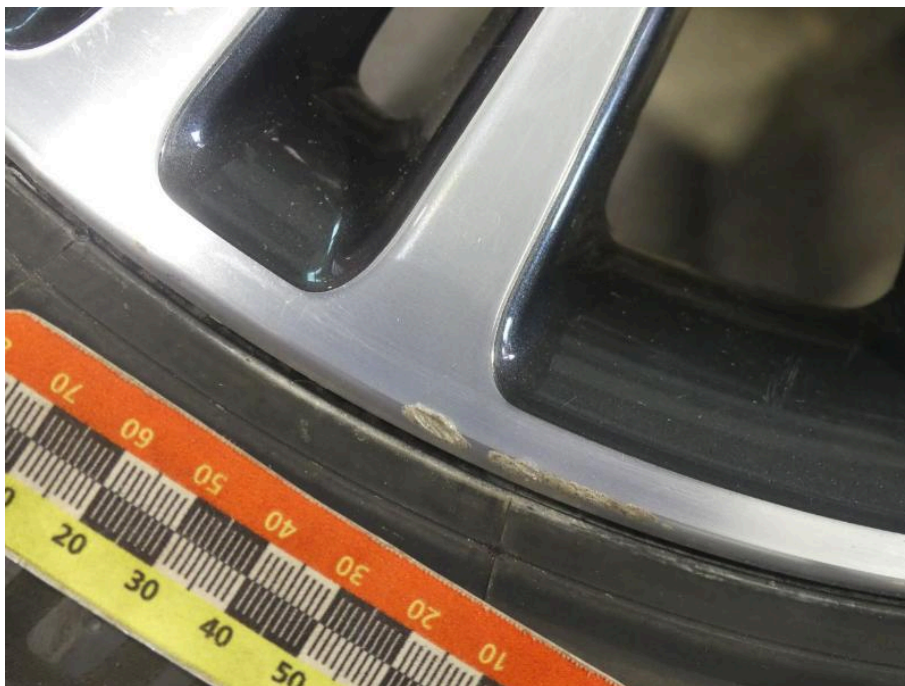
**Bild 33**

Fahrzeugzubehör 2. Reifensatz 1x Alufelge verkratzt Kratzer

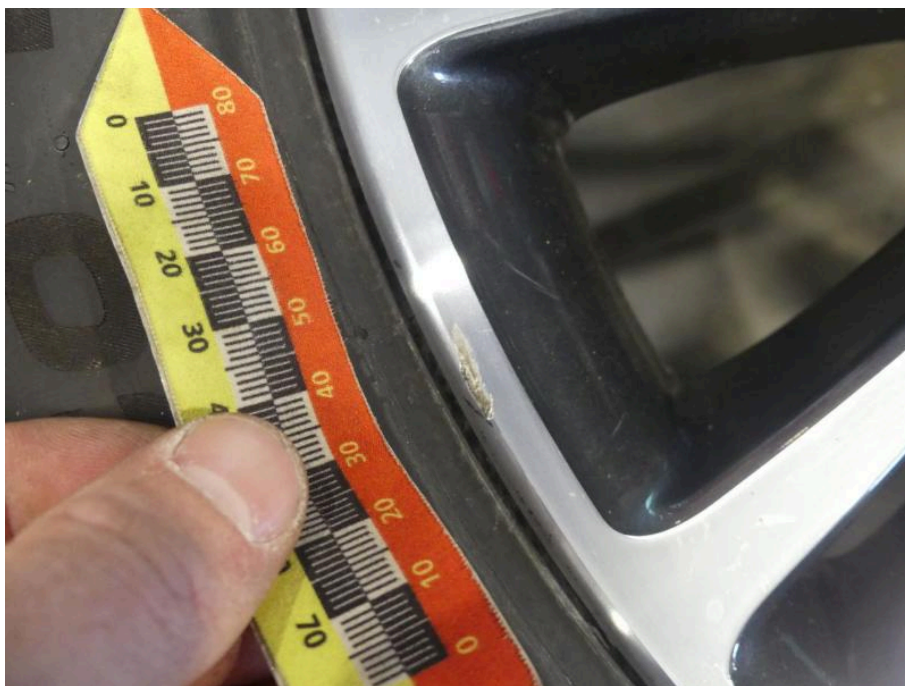
**Bild 34**

Fahrzeugzubehör 2. Reifensatz 1x Alufelge verkratzt Kratzer

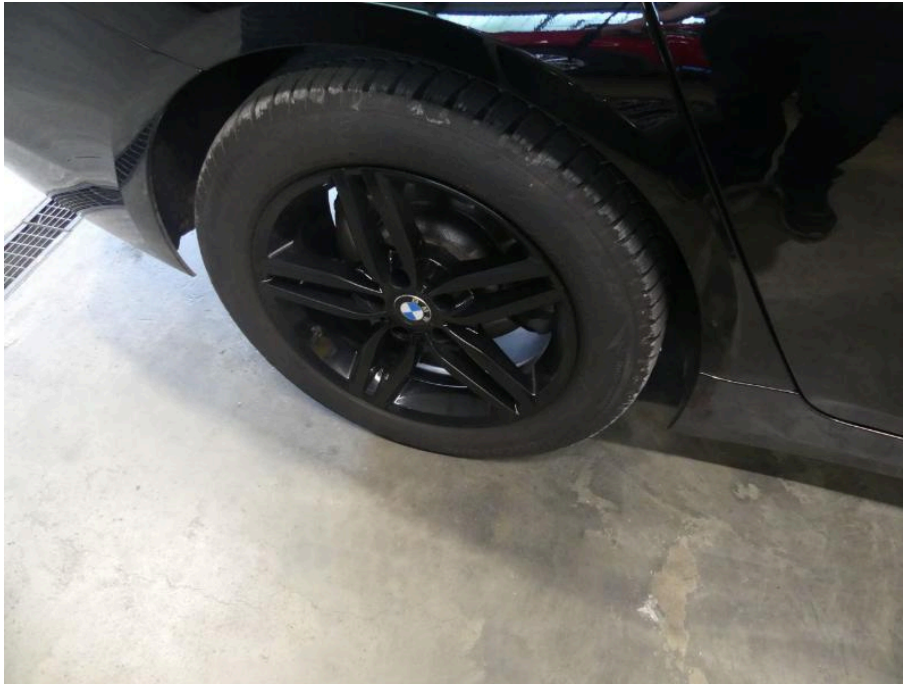
**Bild 35**  
Fahrzeugheck Zwei Reifen Profiltiefe unter 4 mm – Vertragsgemäß verschlissen

| | geschätzte Reparaturkosten | Minderwert |
|---|---|---|
| Aktueller Schaden, Fahrzeugheck, Zwei Reifen Profiltiefe unter 4 mm – Vertragsgemäß, verschlissen, erneuern | 300,00 € | 300,00 € |

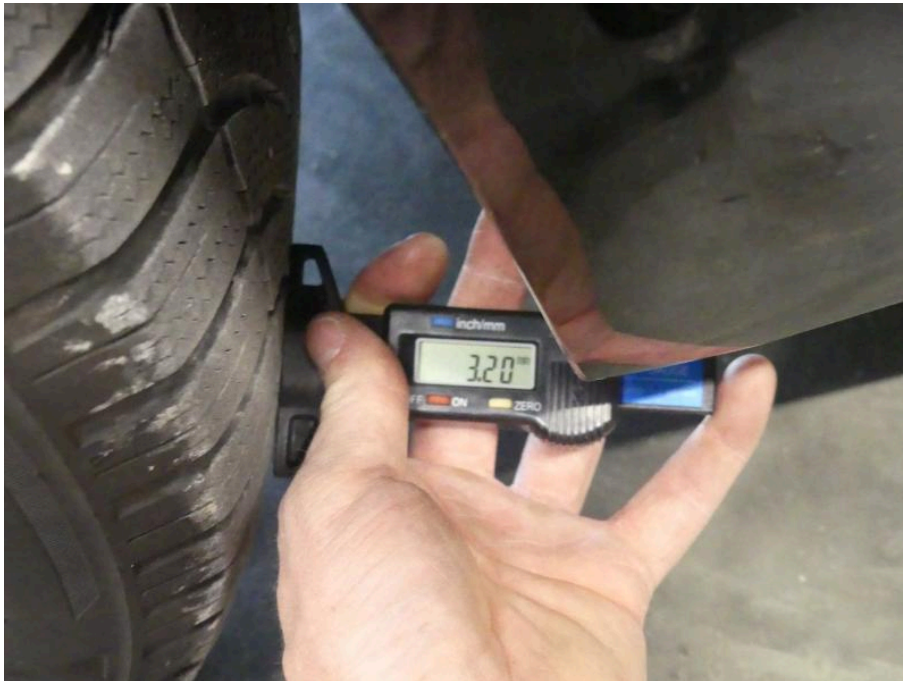
**Bild 36**  
Fahrzeugheck Zwei Reifen Profiltiefe unter 4 mm – Vertragsgemäß verschlissen

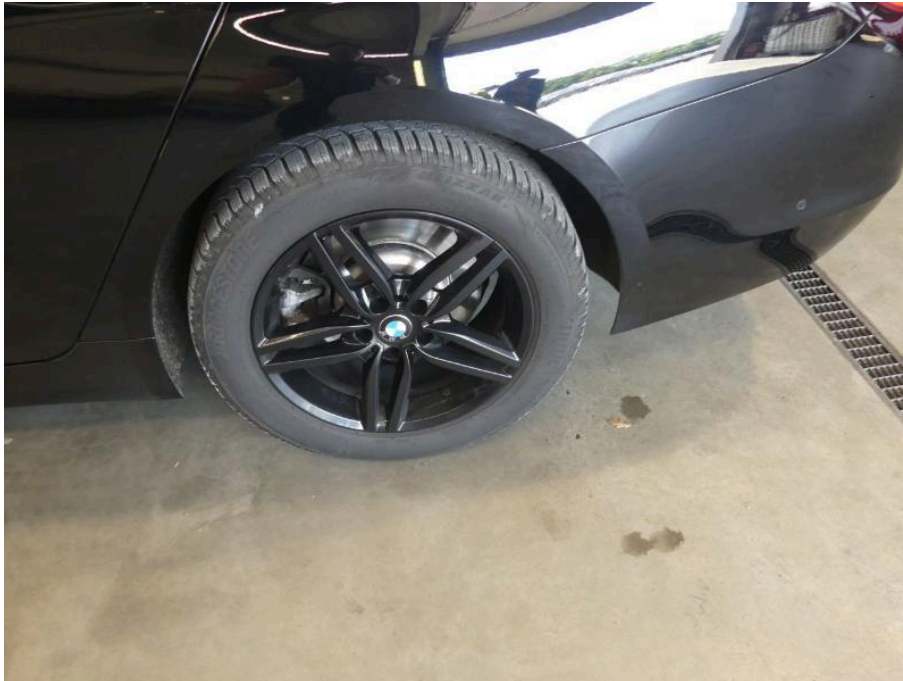
**Bild 37**

Fahrzeugheck Zwei Reifen Profiltiefe unter 4 mm – Vertragsgemäß verschlissen

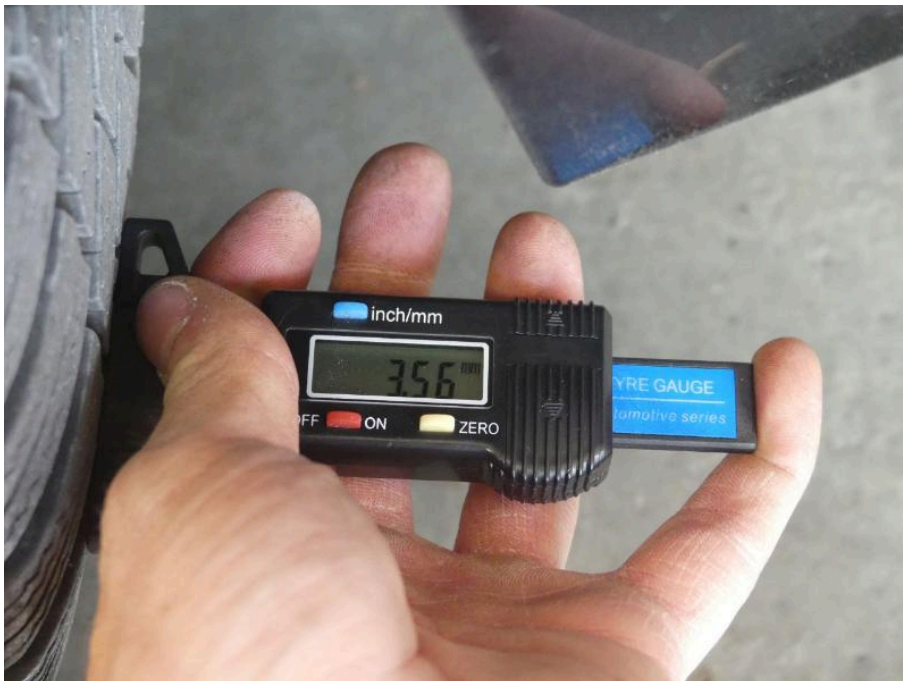
**Bild 38**

Fahrzeugheck Zwei Reifen Profiltiefe unter 4 mm – Vertragsgemäß verschlissen

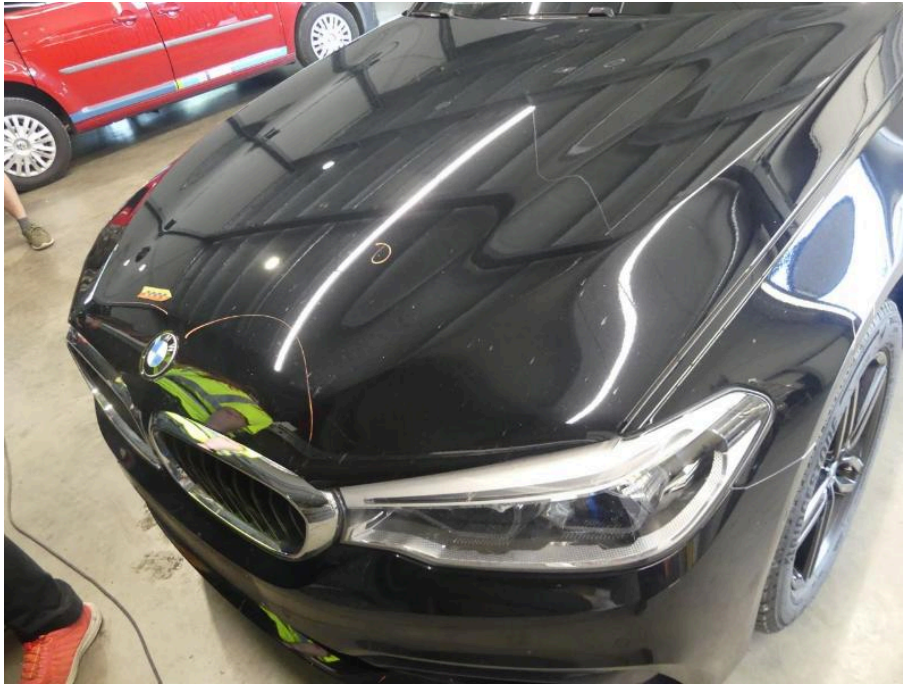
**Bild 39**  
Fahrzeugfront Motorhaube Steinschlag / -schläge

| | geschätzte Reparaturkosten | Minderwert |
|---|---|---|
| Aktueller Schaden, Fahrzeugfront, Motorhaube, Steinschlag / -schläge, aus- und einbauen + lackieren | 675,00 € | 340,00 € |

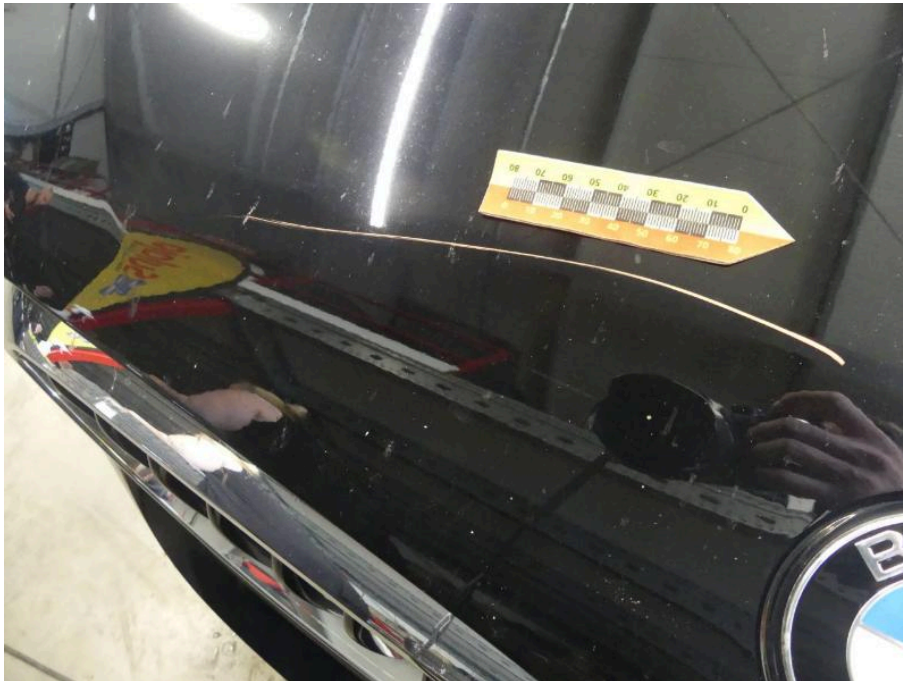
**Bild 40**  
Fahrzeugfront Motorhaube Steinschlag / -schläge

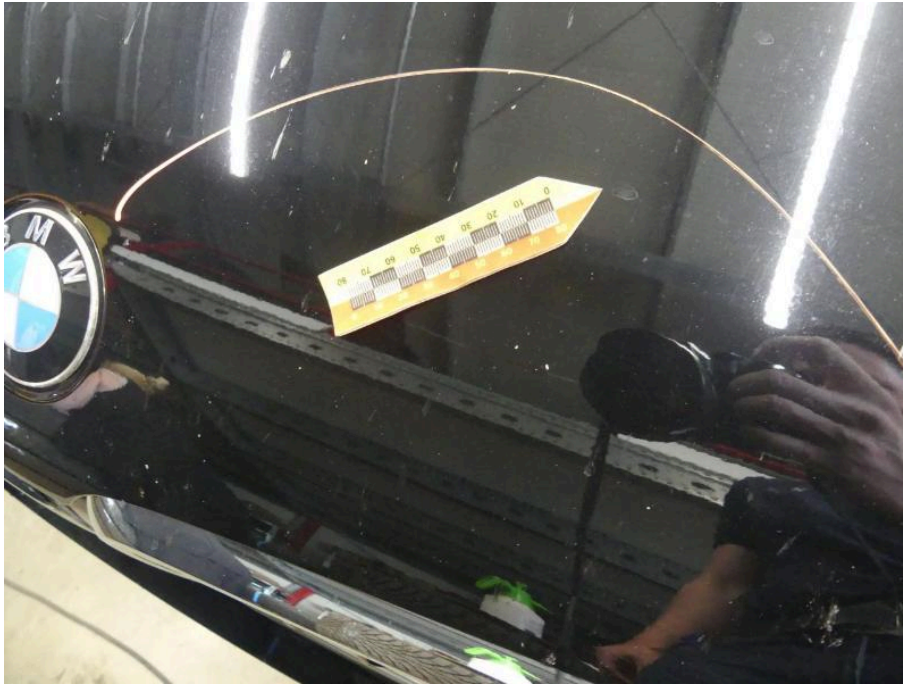
**Bild 41**

Fahrzeugfront Motorhaube Steinschlag / -schläge

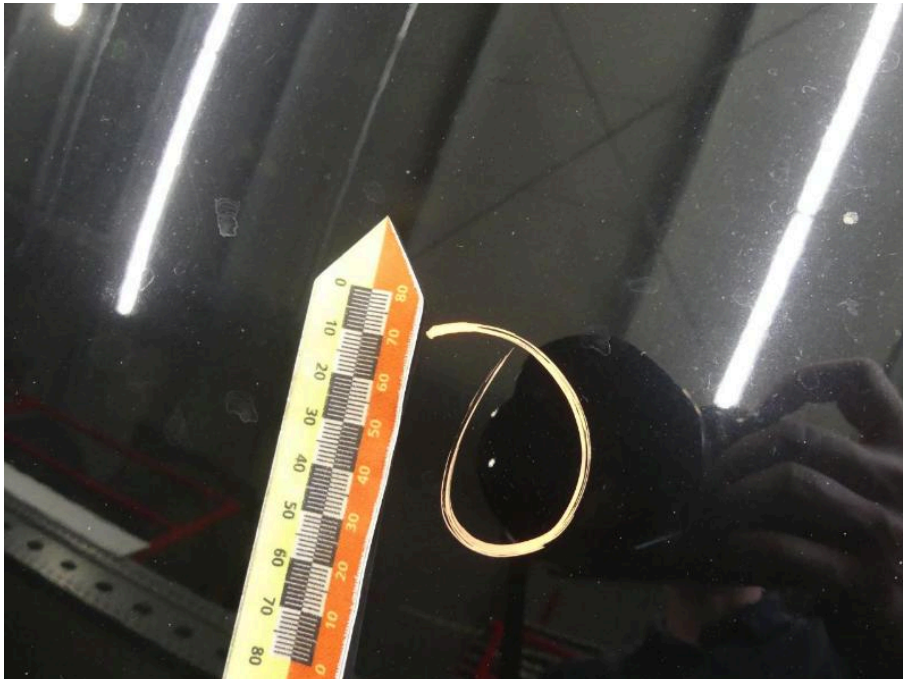
**Bild 42**

Fahrzeugfront Motorhaube Steinschlag / -schläge

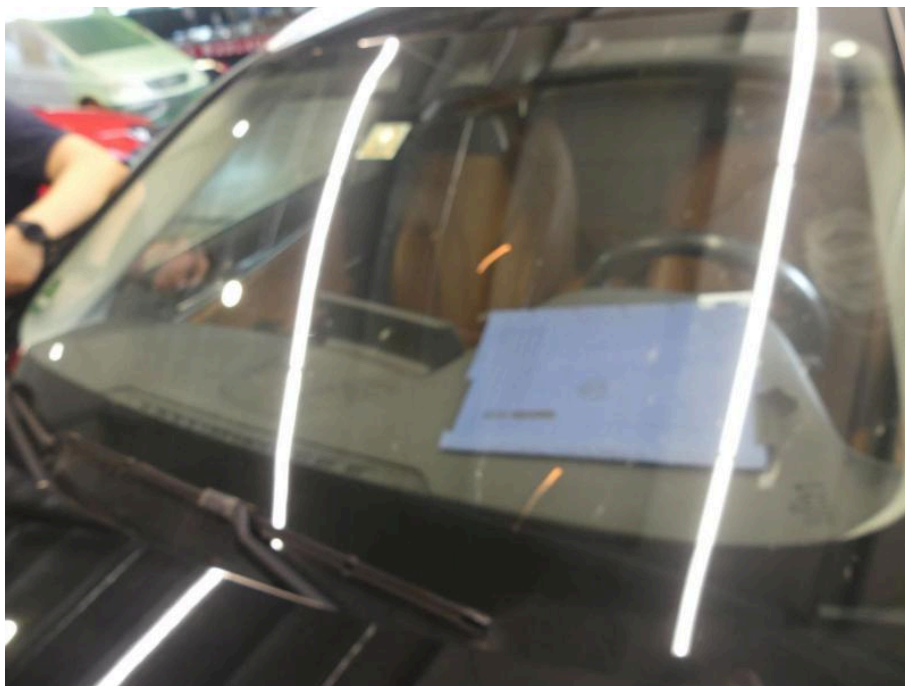
**Bild 43**

Fahrzeugfront Windschutzscheibe gerissen / eingerissen

| | geschätzte Reparaturkosten | Minderwert |
|---|---|---|
| Aktueller Schaden, Fahrzeugfront, Windschutzscheibe, gerissen / eingerissen, erneuern | 960,00 € | 960,00 € |

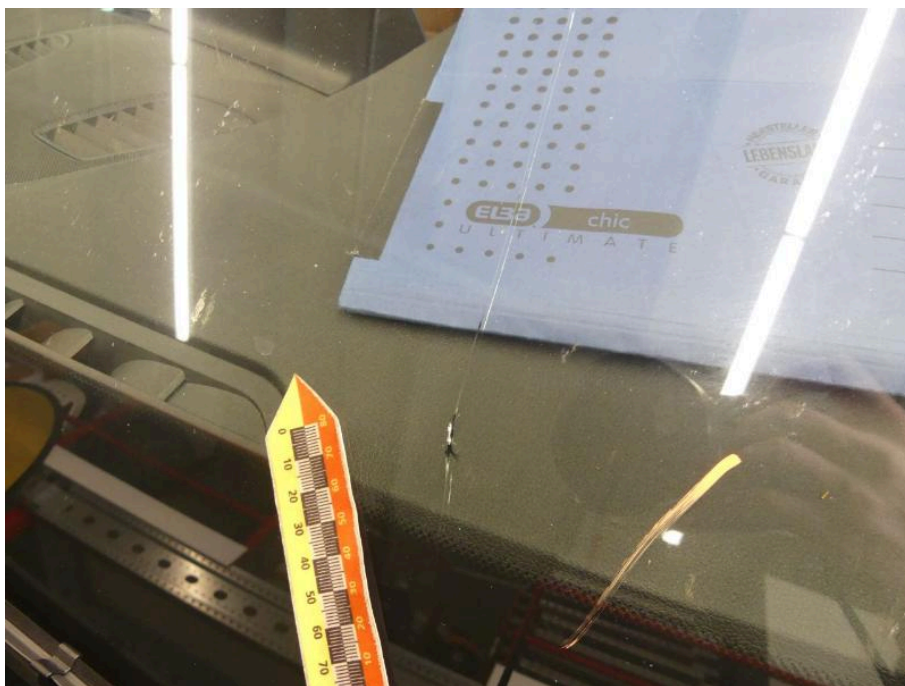
**Bild 44**

Fahrzeugfront Windschutzscheibe gerissen / eingerissen

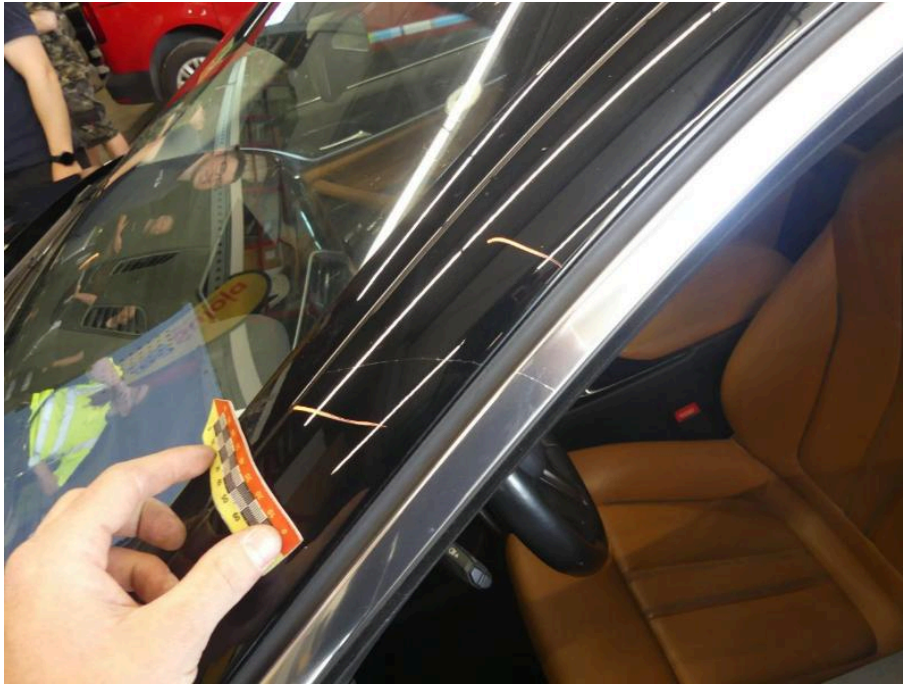
**Bild 45**  
linke Seite A-Säule links Kratzer - lackieren - Türblende verkratzt verkratzt

| | geschätzte Reparaturkosten | Minderwert |
|---|---|---|
| Aktueller Schaden, linke Seite, A-Säule links, Kratzer - lackieren - Türblende verkratzt, verkratzt, erneuern | 640,00 € | 640,00 € |

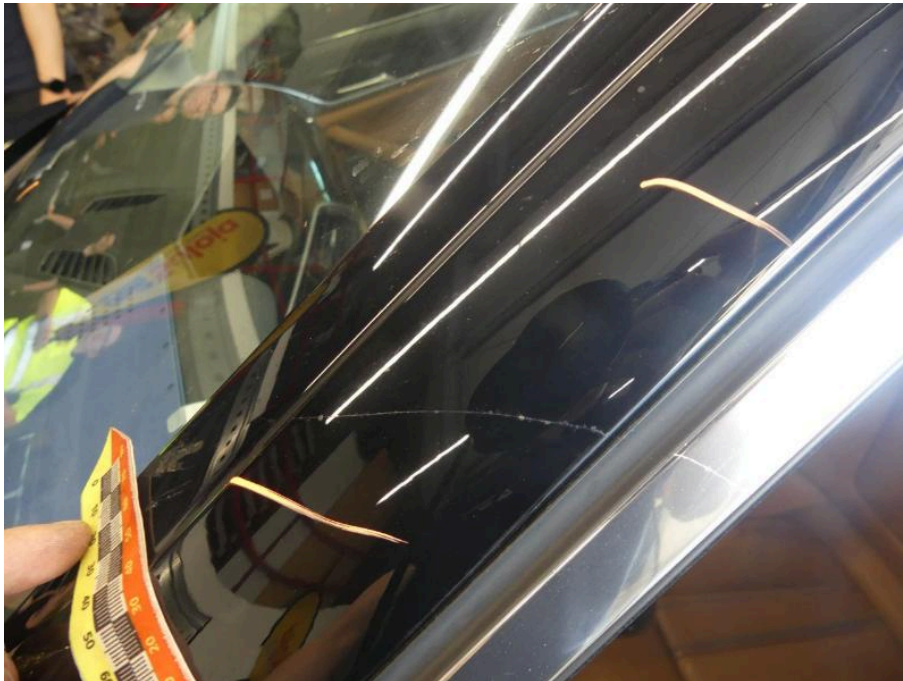
**Bild 46**  
linke Seite A-Säule links Kratzer - lackieren - Türblende verkratzt verkratzt

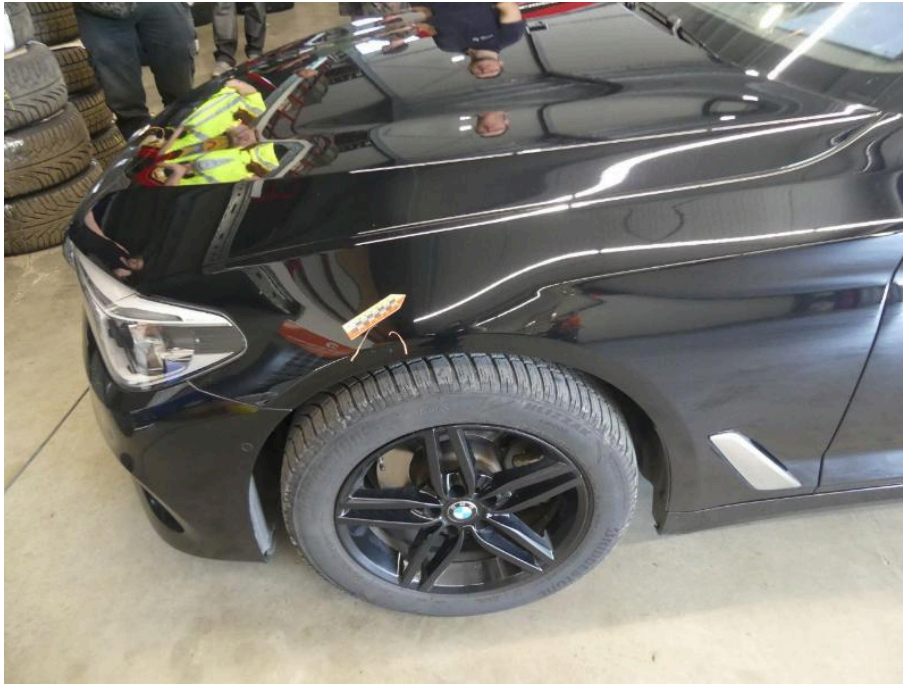
**Bild 47**  
linke Seite Kotflügel vorne links Steinschlag / -schläge

| | geschätzte Reparaturkosten | Minderwert |
|---|---|---|
| Aktueller Schaden, linke Seite, Kotflügel vorne links, Steinschlag / -schläge, akzeptierter Schaden | - | - |

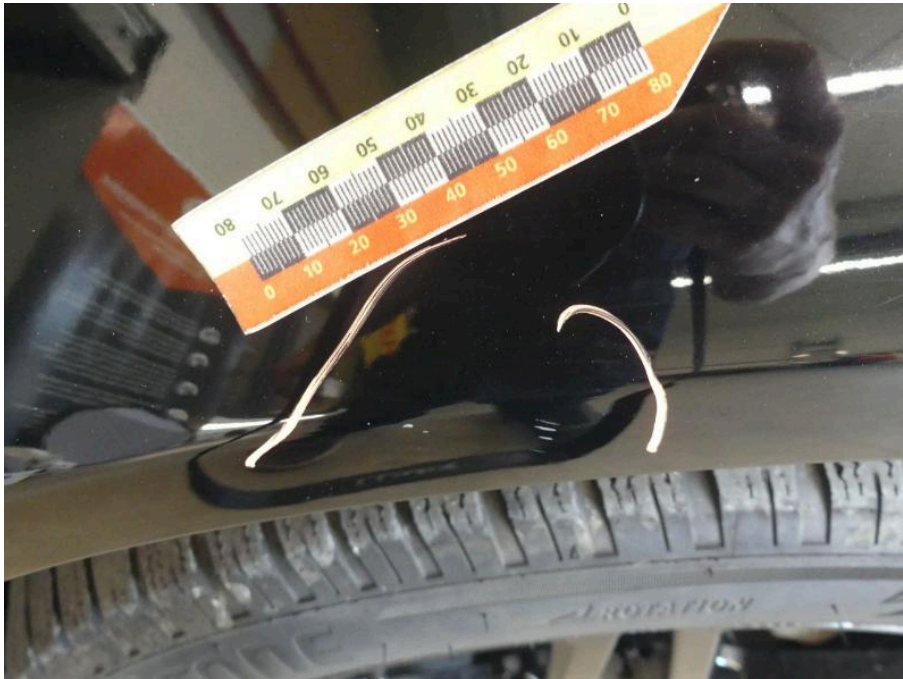
**Bild 48**  
linke Seite Kotflügel vorne links Steinschlag / -schläge

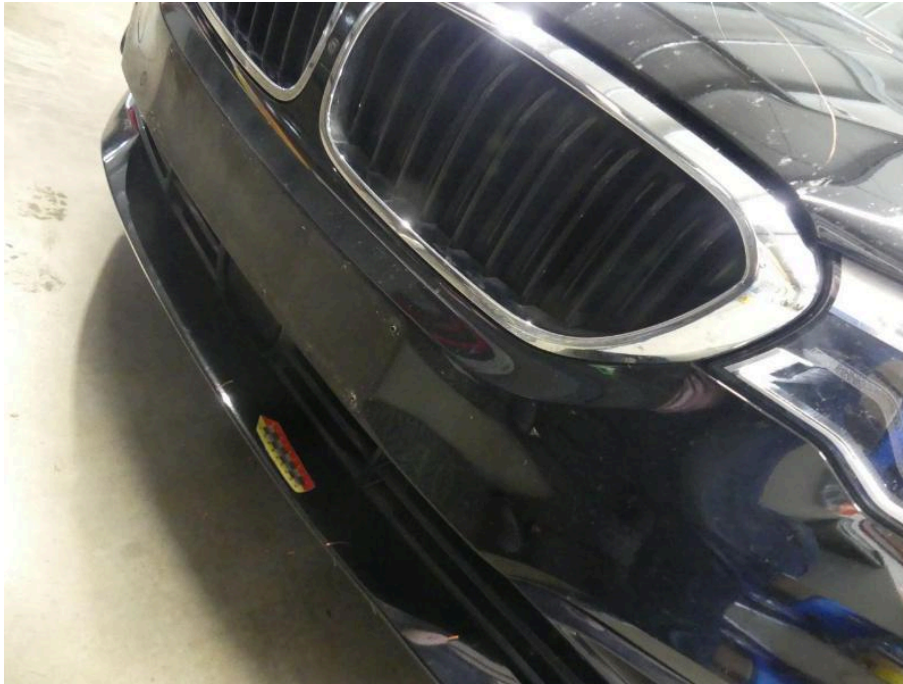
**Bild 49**

Fahrzeugfront Stoßfänger vorne Kratzer

| | geschätzte Reparaturkosten | Minderwert |
|---|---|---|
| Aktueller Schaden, Fahrzeugfront, Stoßfänger vorne, Kratzer, aus- und einbauen + lackieren | 610,00 € | 310,00 € |

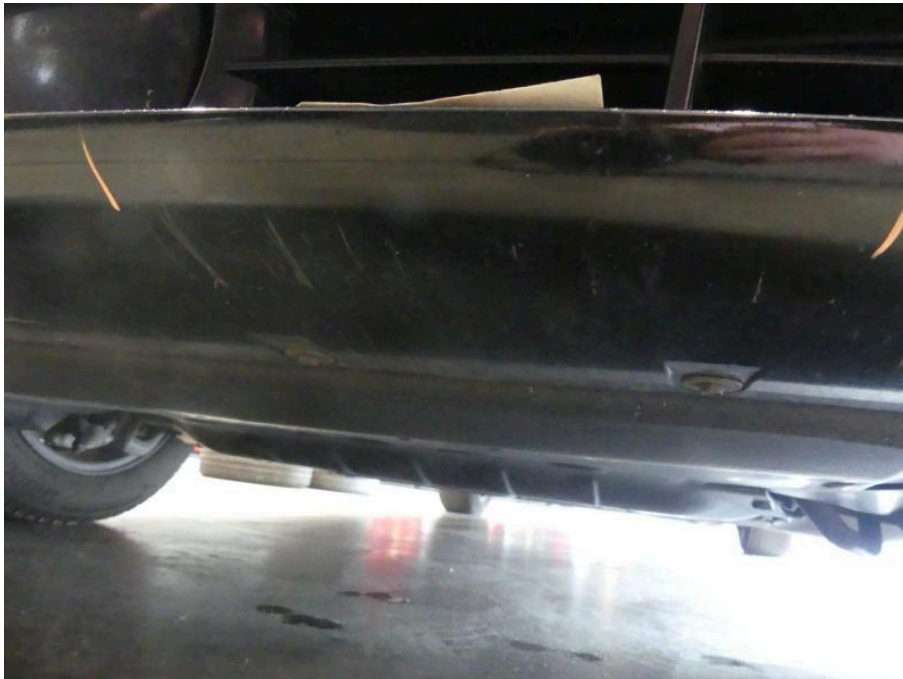
**Bild 50**

Fahrzeugfront Stoßfänger vorne Kratzer

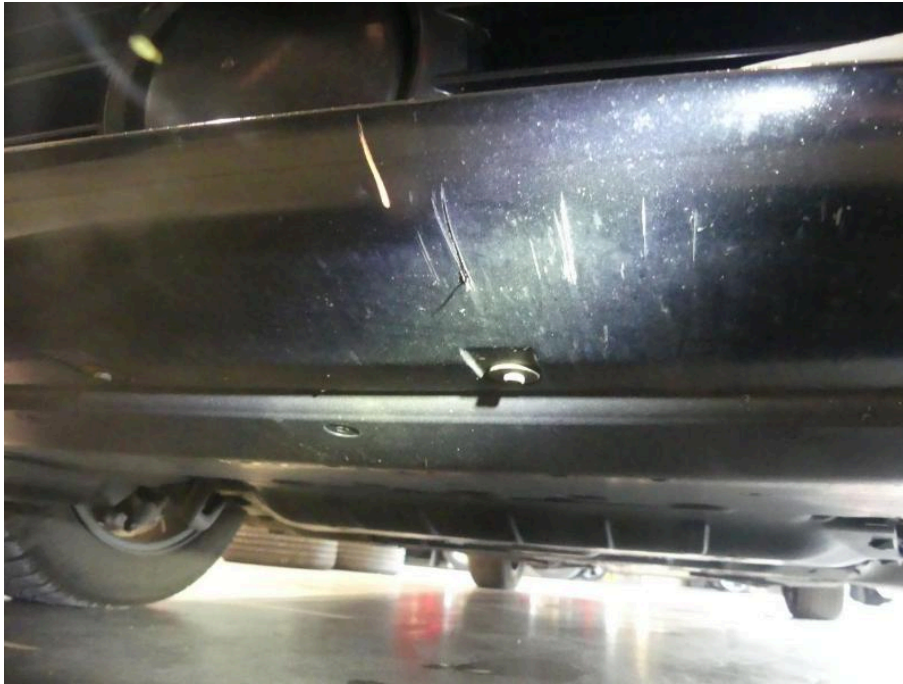
**Bild 51**

Fahrzeugfront Stoßfänger vorne Kratzer

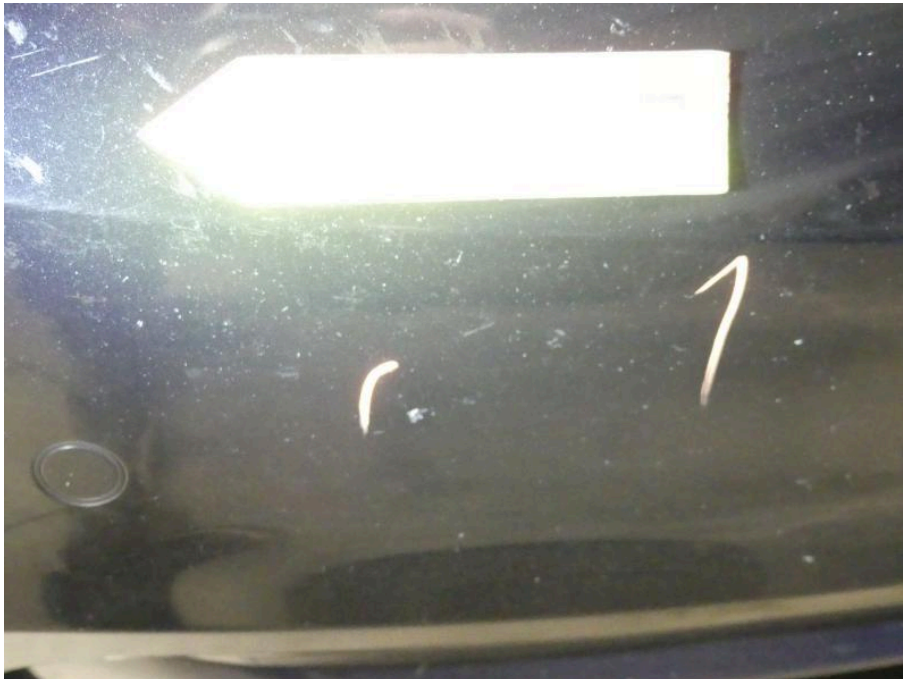
**Bild 52**

Fahrzeugfront Stoßfänger vorne Kratzer
