## Minderwertgutachten

Leasingvertragsnummer: 2020043098

| <b>Amtliches Kennzeichen:</b> | SG-GE46 | <b>FIN:</b> | WBA11DX090CE74252 |
| <b>Hersteller:</b> | BMW | <b>Modell:</b> | 5-Serie Touring '16 |

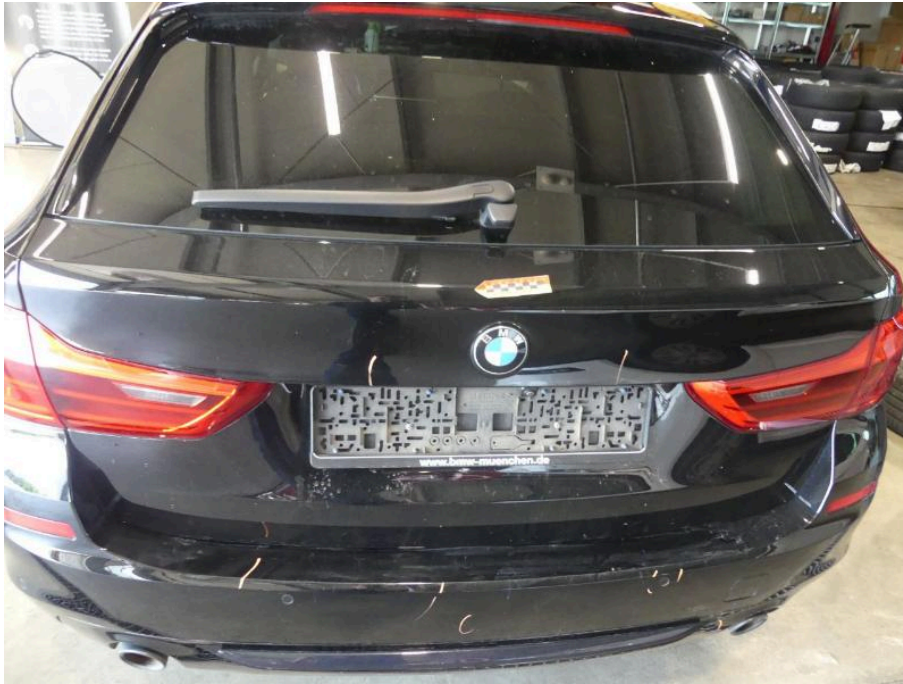
**Bild 53**  
Fahrzeugheck Heckklappe verkratzt

| | geschätzte Reparaturkosten | Minderwert |
|---|---|---|
| Aktueller Schaden, Fahrzeugheck, Heckklappe, verkratzt, akzeptierter Schaden | - | - |

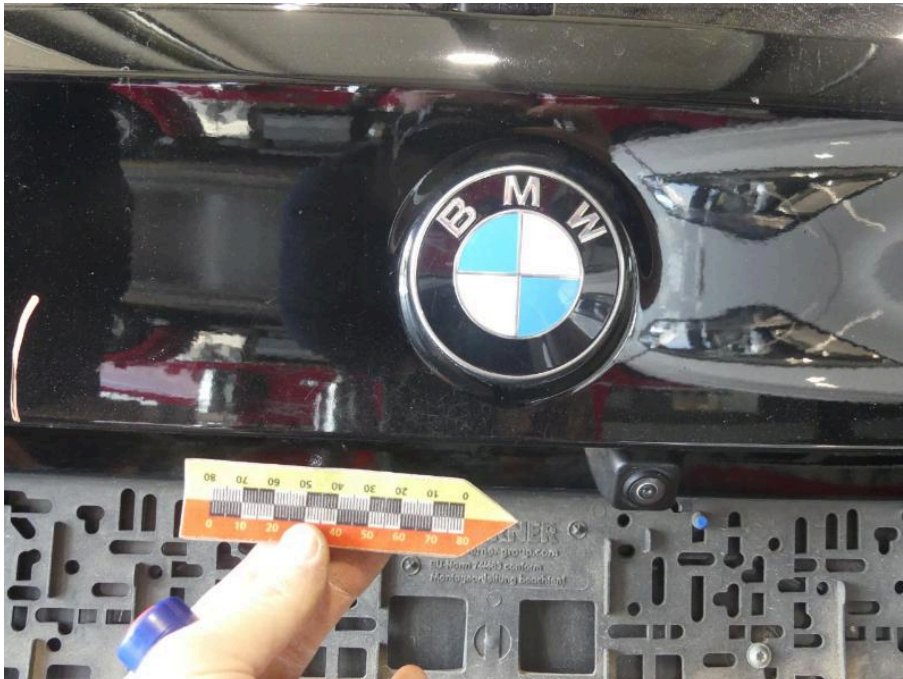
**Bild 54**  
Fahrzeugheck Heckklappe verkratzt

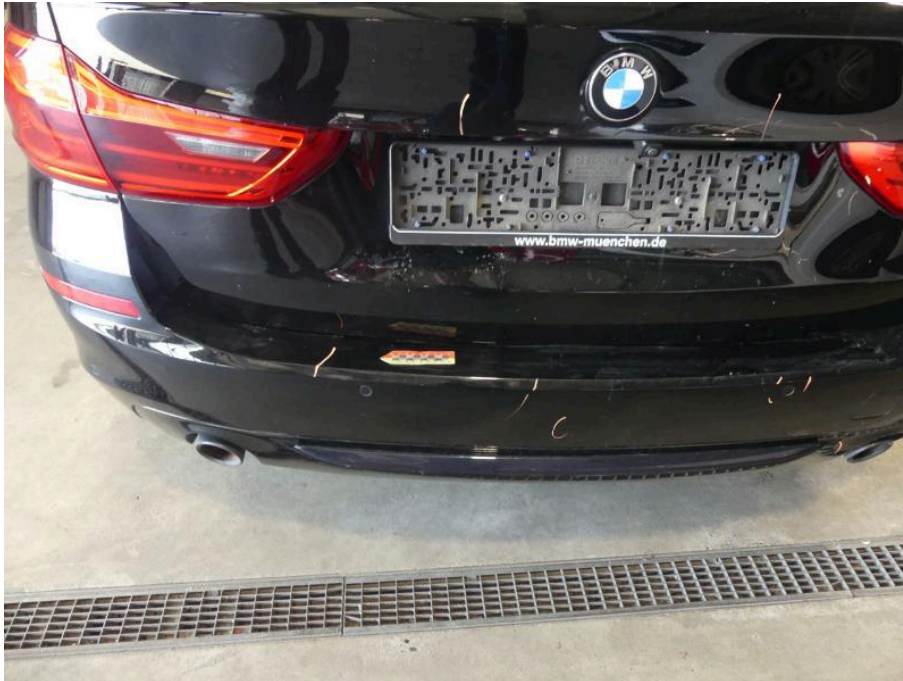
**Bild 55**  
Fahrzeugheck Stoßfänger hinten Kratzer

| | geschätzte Reparaturkosten | Minderwert |
|---|---|---|
| Aktueller Schaden, Fahrzeugheck, Stoßfänger hinten, Kratzer, Smart Repair | 30,00 € | 30,00 € |

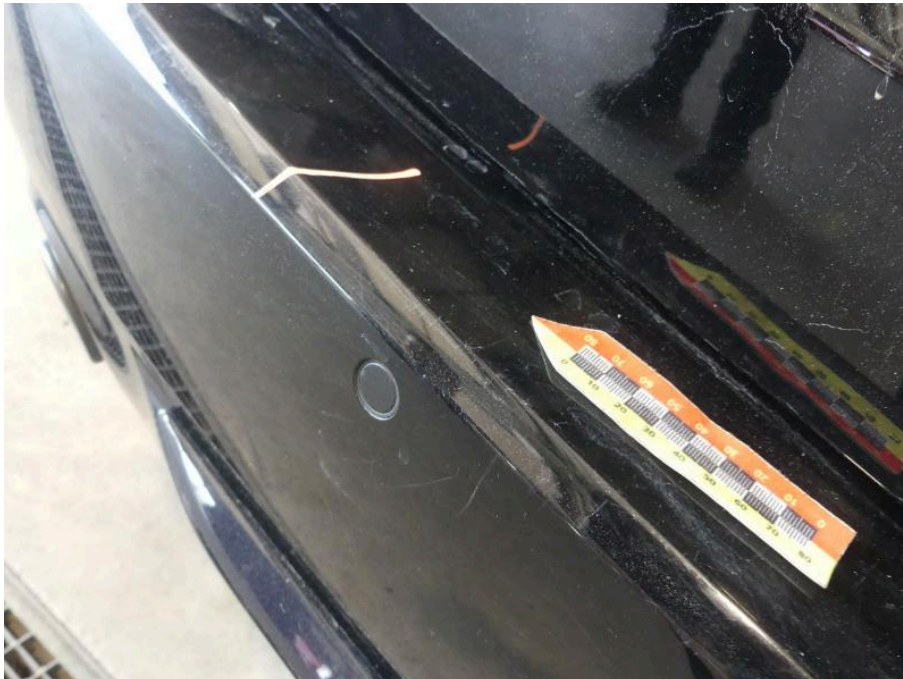
**Bild 56**  
Fahrzeugheck Stoßfänger hinten Kratzer

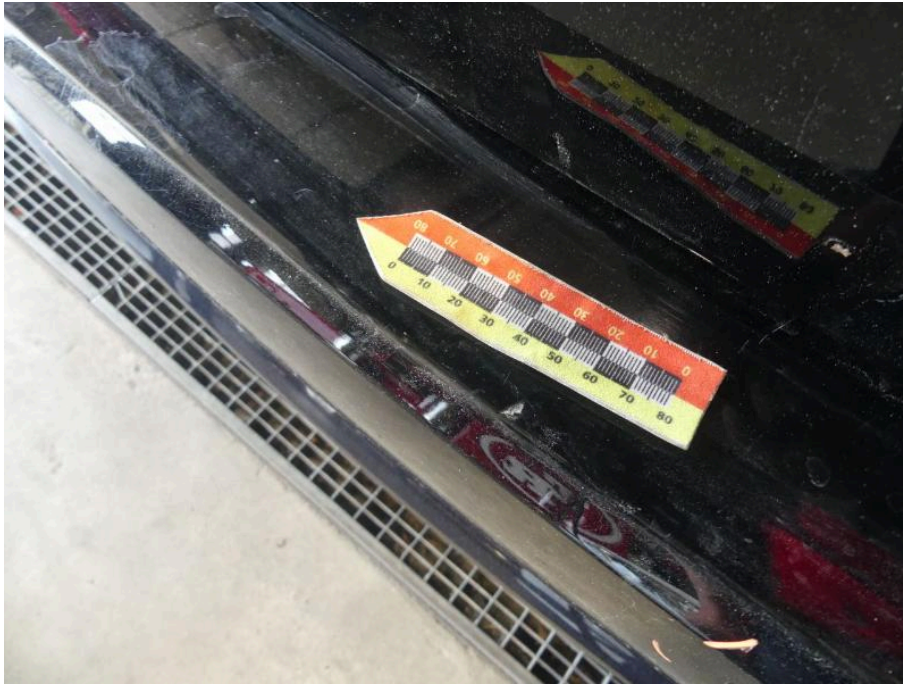
**Bild 57**

Fahrzeugheck Stoßfänger hinten Kratzer

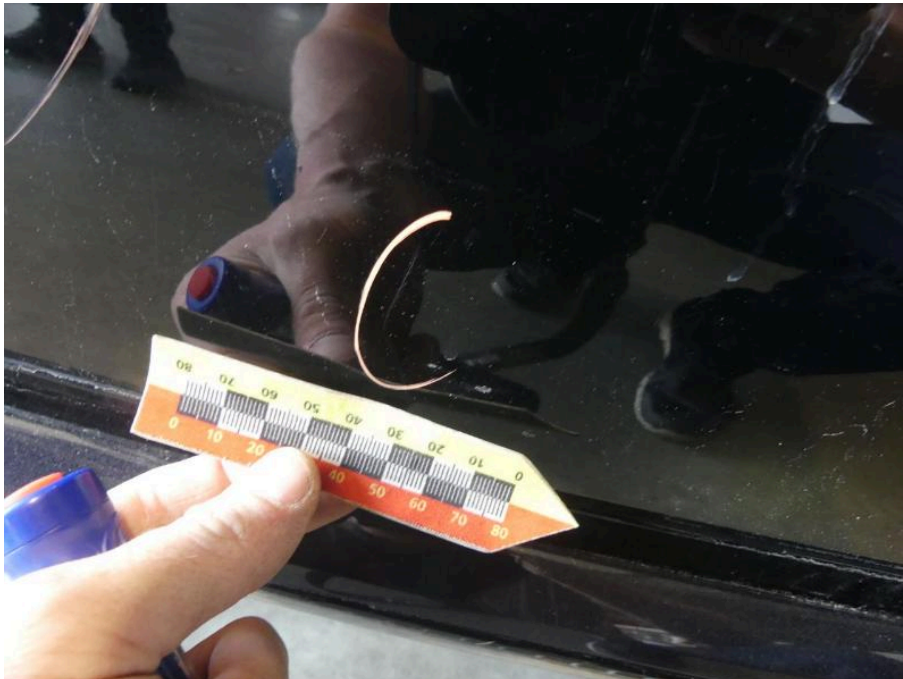
**Bild 58**

Fahrzeugheck Stoßfänger hinten Kratzer

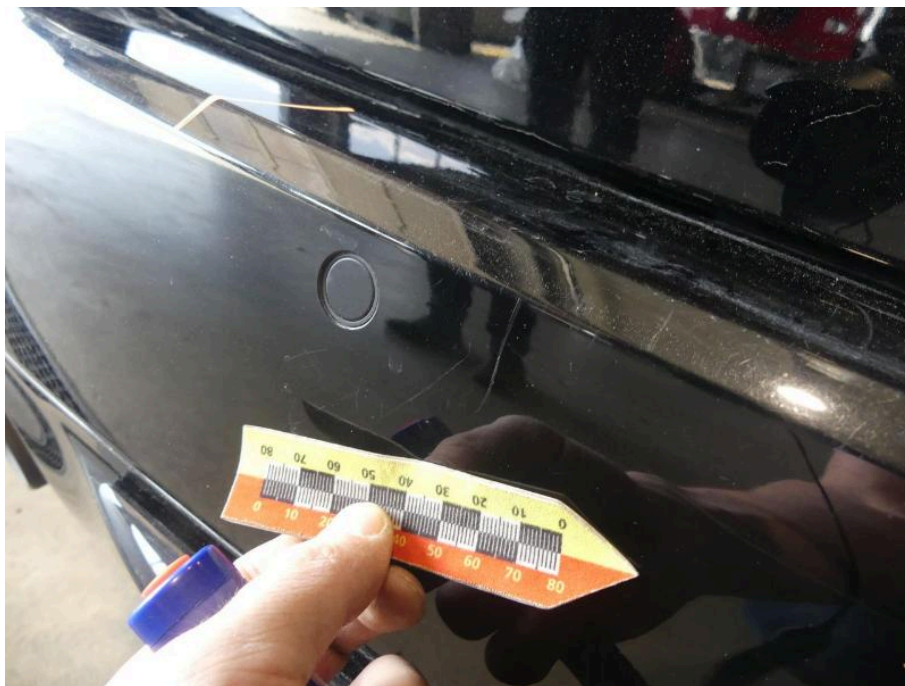
**Bild 59**

Fahrzeugheck Stoßfänger hinten Kratzer

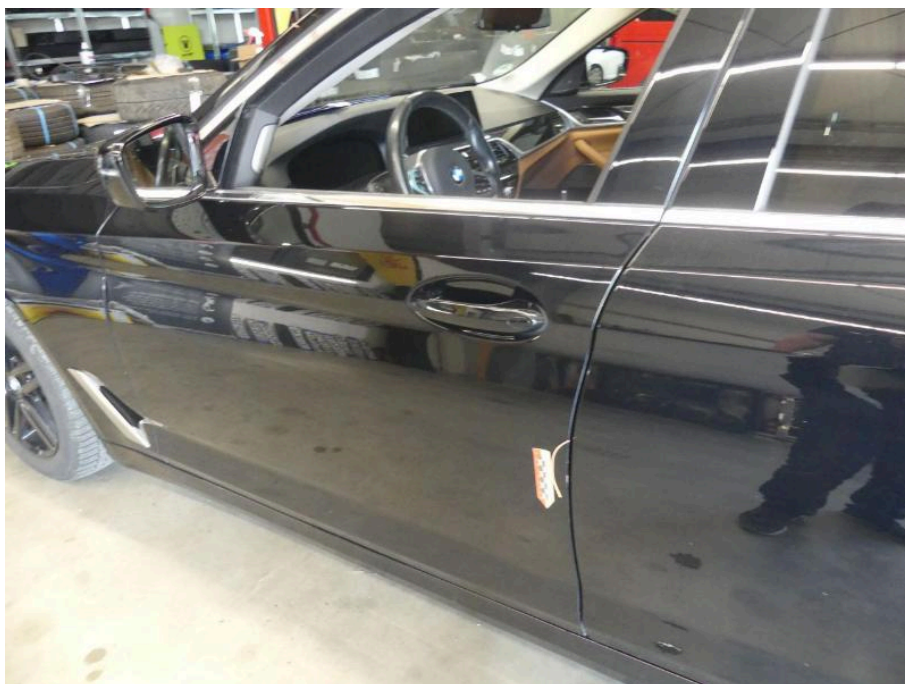
**Bild 60**

linke Seite Tür vorne links angestoßen

| | geschätzte Reparaturkosten | Minderwert |
|---|---|---|
| Aktueller Schaden, linke Seite, Tür vorne links, angestoßen , Smart Repair | 30,00 € | 30,00 € |

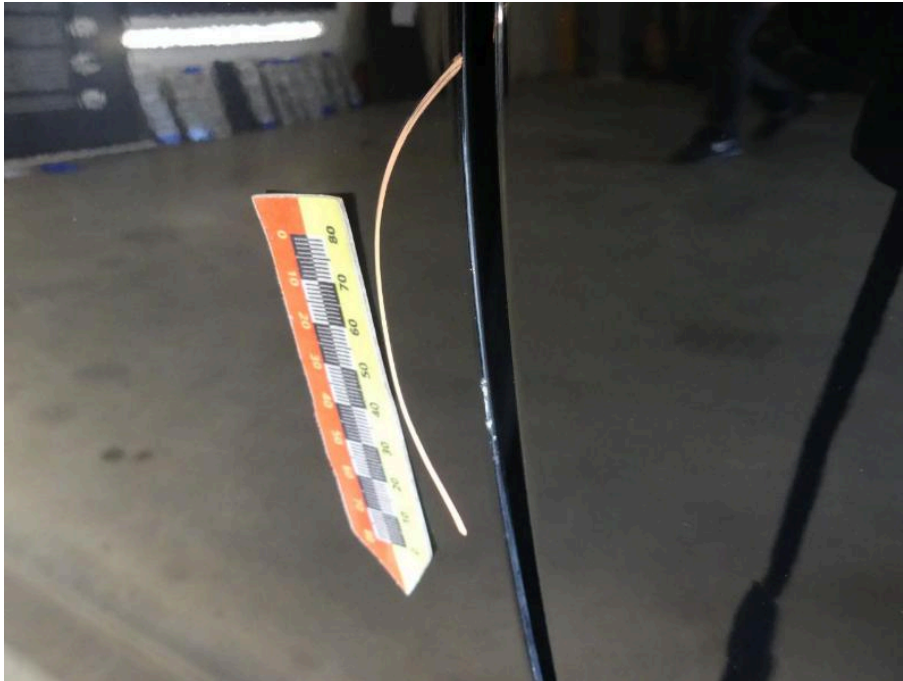
**Bild 61**

linke Seite Tür vorne links angestoßen

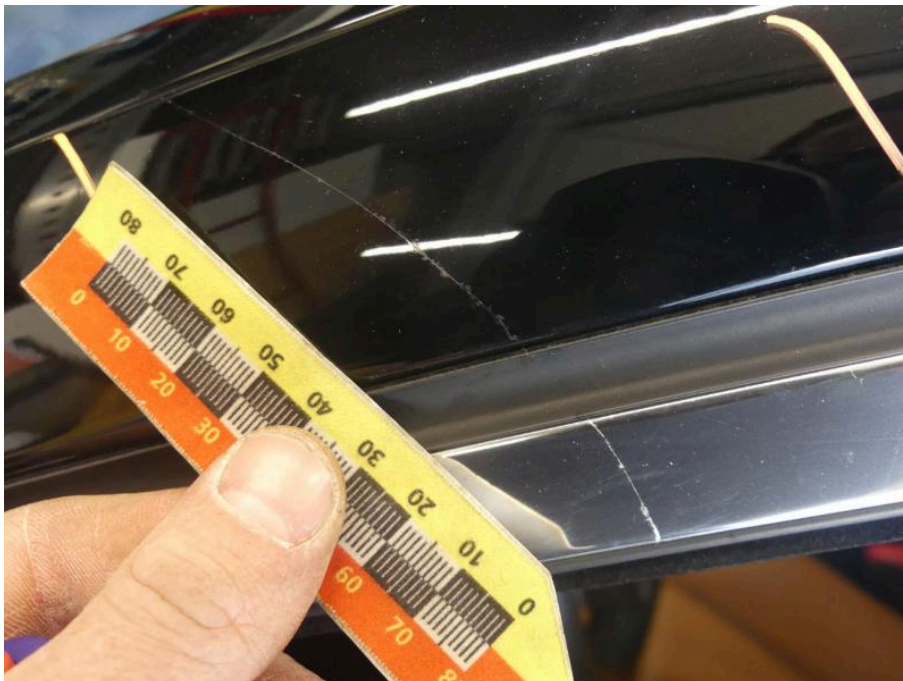
**Bild 62**

linke Seite A-Säule links Kratzer - lackieren - Türblende verkratzt verkratzt

| | geschätzte Reparaturkosten | Minderwert |
|---|---|---|
| Aktueller Schaden, linke Seite, A-Säule links, Kratzer - lackieren - Türblende verkratzt, verkratzt, erneuern | 640,00 € | 640,00 € |
