## Minderwertgutachten

Dokumentennummer: 1294057  
Auftrag vom / Auftrag am: 22.06.2023 / 17:54 Uhr

| <b>Amtliches Kennzeichen:</b> | GE-MM132 | <b>FIN:</b> | WBA5V31040AF47628 |
| <b>Modell:</b> | 3er - 318 d (EURO 6d-TEMP) | <b>Erstzulassung:</b> | 21.03.2019 |

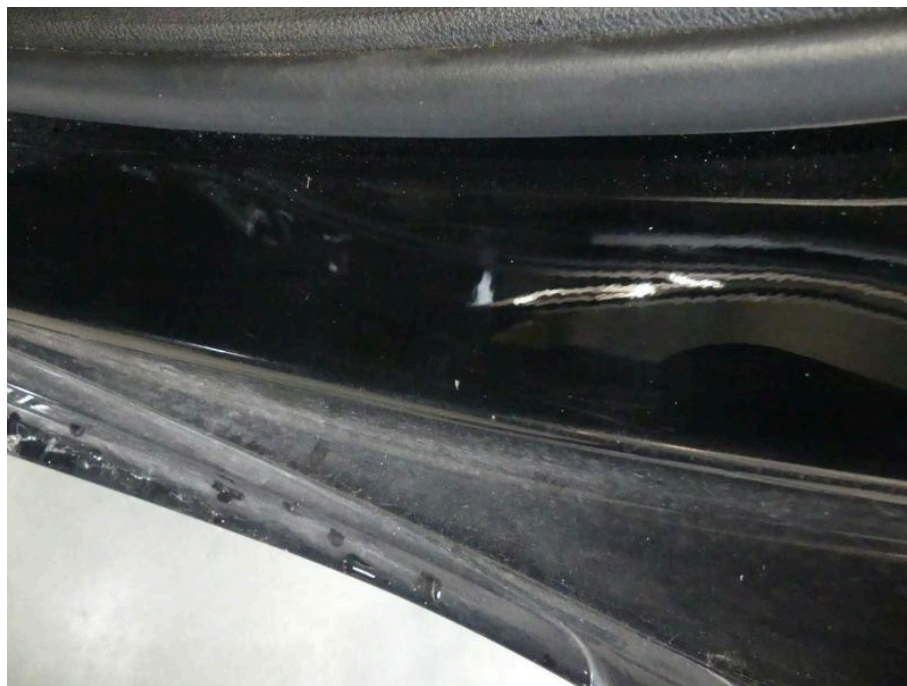
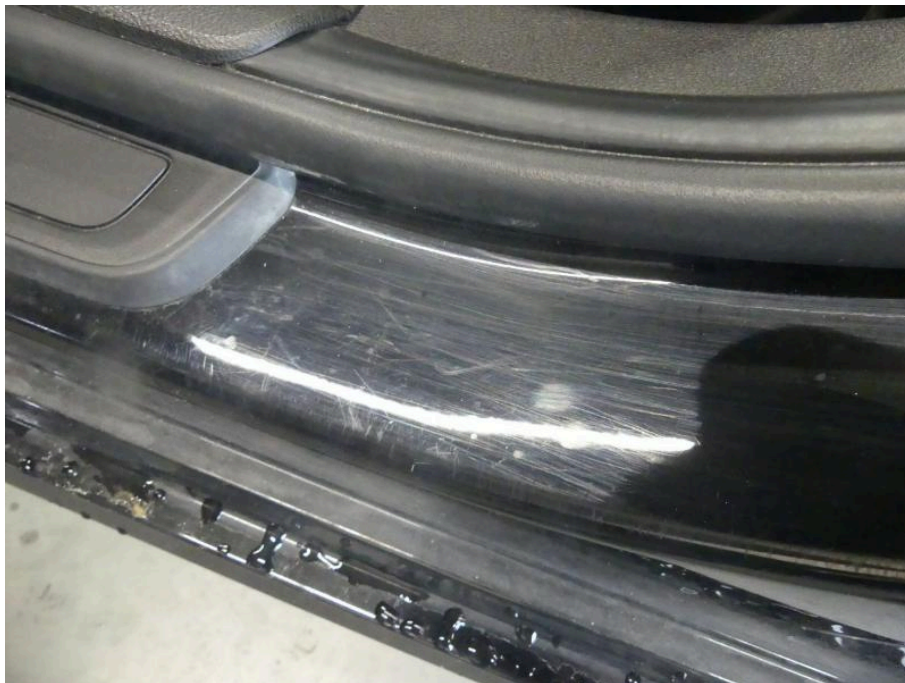
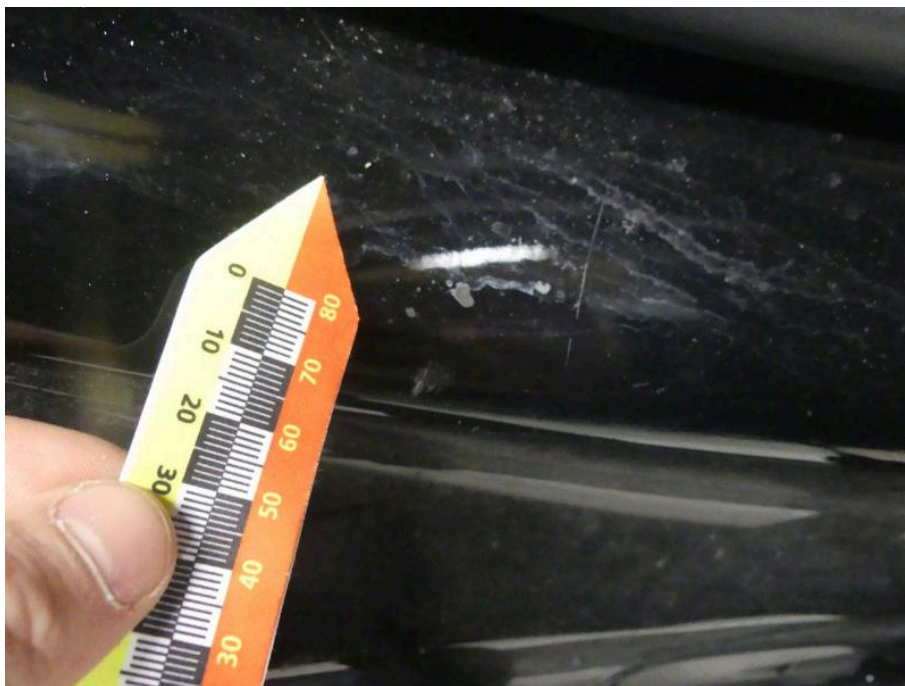
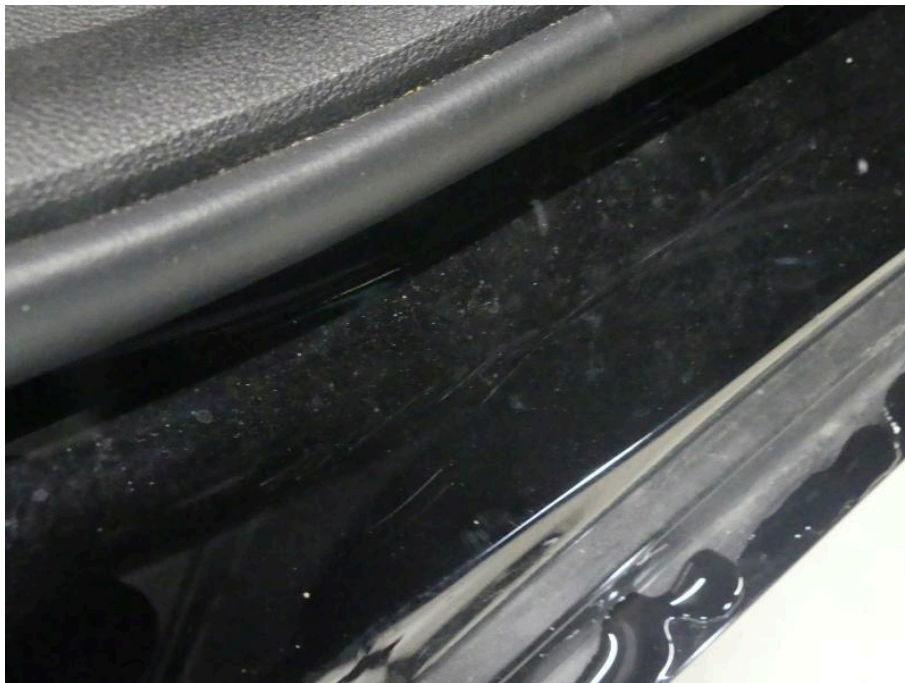
| | geschätzte Reparaturkosten | Minderwert |
|---|---|---|
| Aktueller Schaden, Fahrzeug, Türeinstiege, Gebrauchsspuren, akzeptierter Schaden | 0,00 € | 0,00 € |

Bild 18  
 Fahrzeug Türeinstiege Gebrauchsspuren

**Bild 24**  
Fahrzeug Türeinstiege Gebrauchsspuren

**Bild 25**  
Fahrzeug Türeinstiege Gebrauchsspuren

**Bild 26**  
Fahrzeug Türeinstiege Gebrauchsspuren

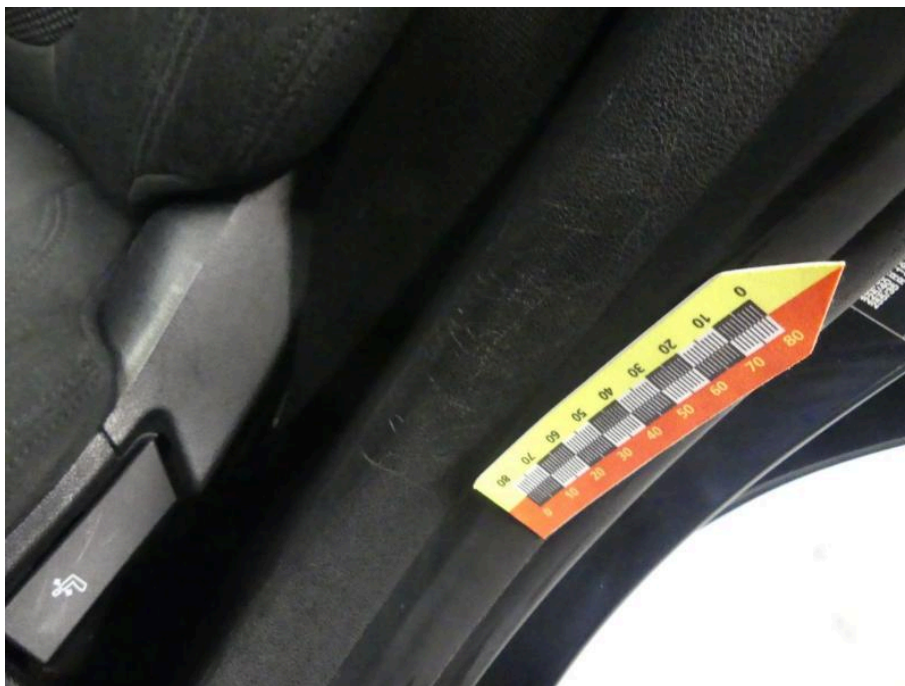
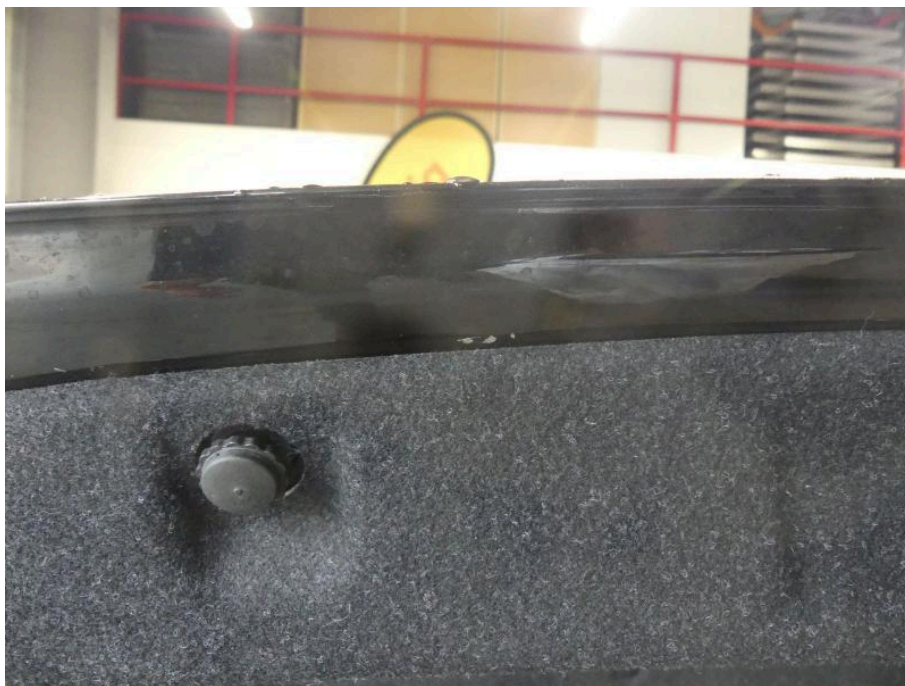
| | geschätzte Reparaturkosten | Minderwert |
|---|---|---|
| Aktueller Schaden, Innenraum, Innenraum, abgegriffen, akzeptierter Schaden | 0,00 € | 0,00 € |

**Bild 19**  
Innenraum Innenraum abgegriffen

**Bild 27**  
Innenraum Innenraum abgegriffen

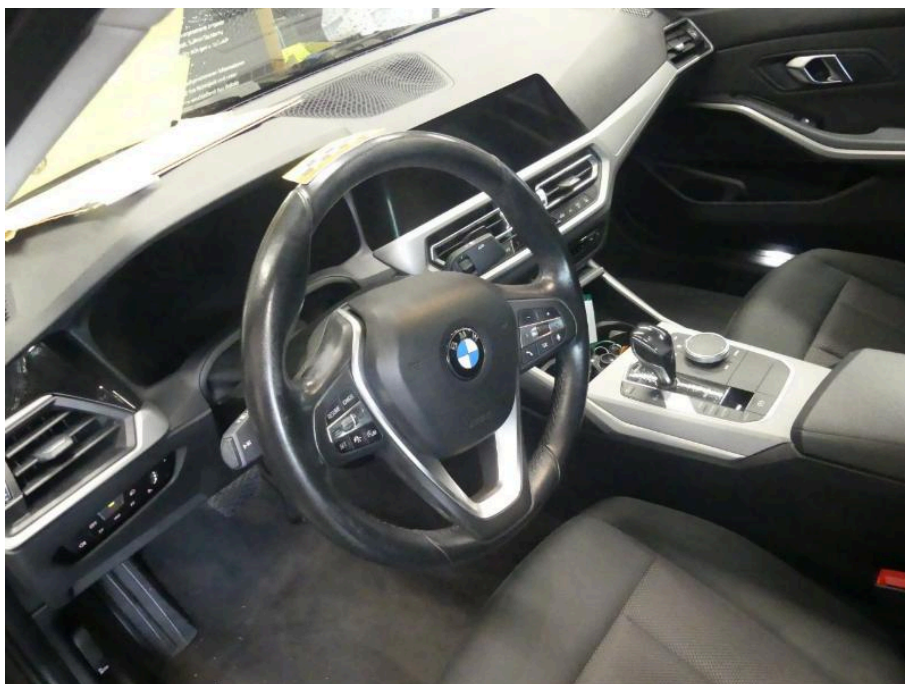
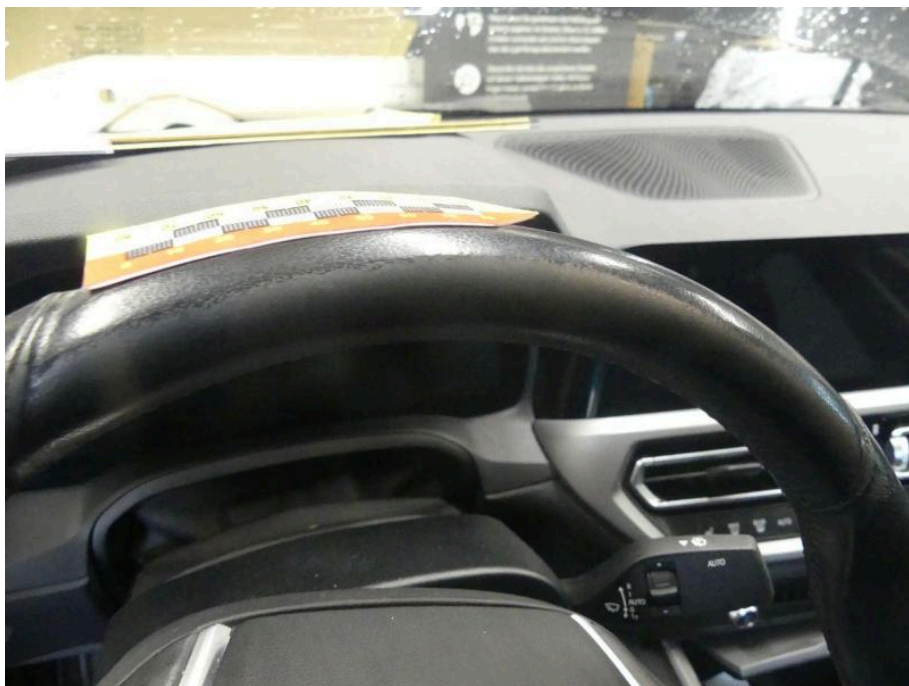
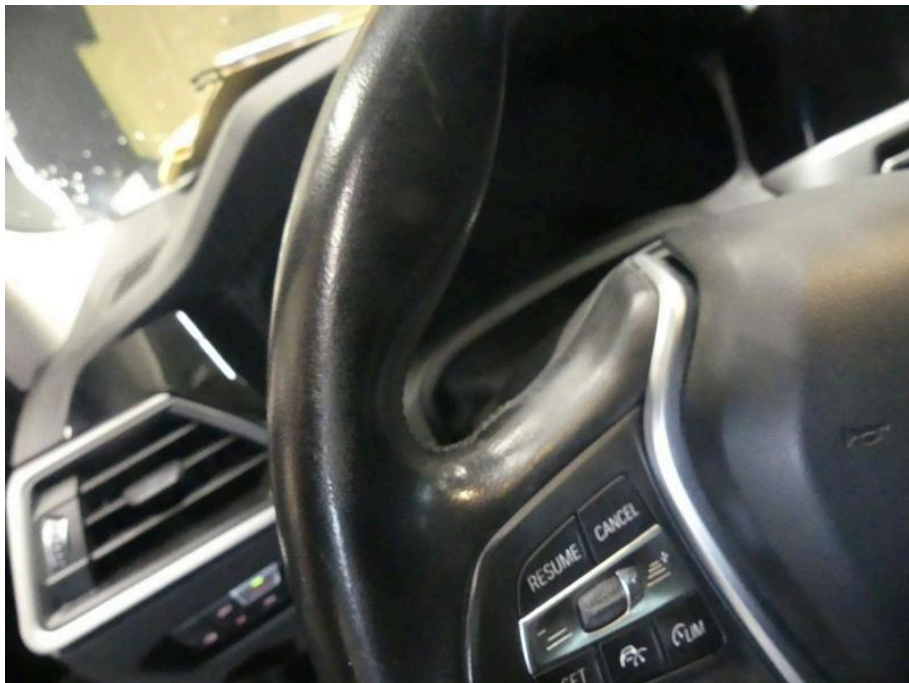
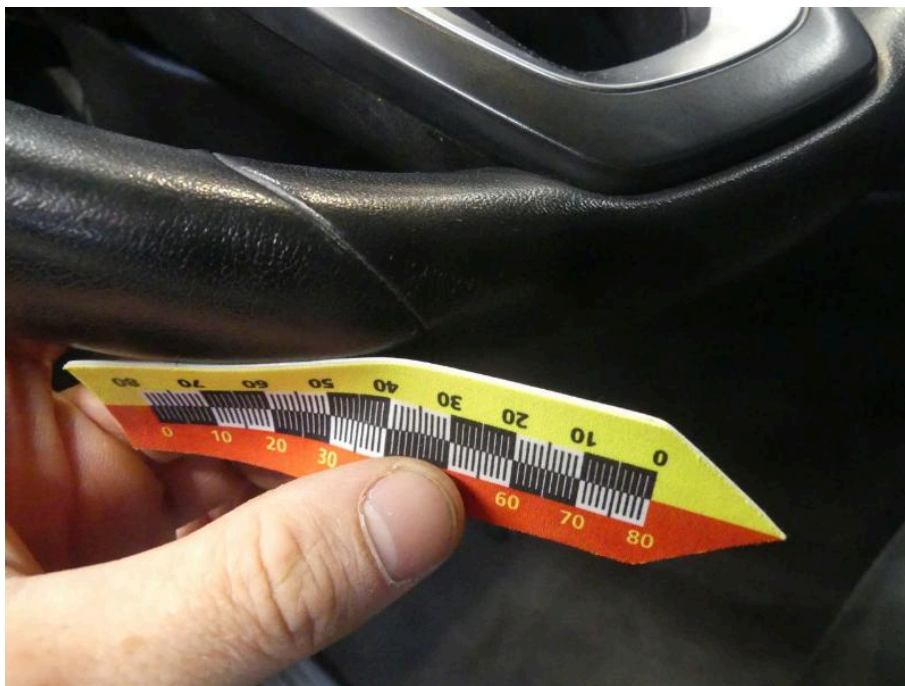
| | geschätzte Reparaturkosten | Minderwert |
|---|---|---|
| Aktueller Schaden, Innenraum, Lenkrad, beschädigt, Smart Repair | 150,00 € | 150,00 € |

**Bild 20**  
Innenraum Lenkrad beschädigt

**Bild 21**  
Innenraum Lenkrad beschädigt

**Bild 22**  
Innenraum Lenkrad beschädigt

**Bild 23**  
Innenraum Lenkrad beschädigt

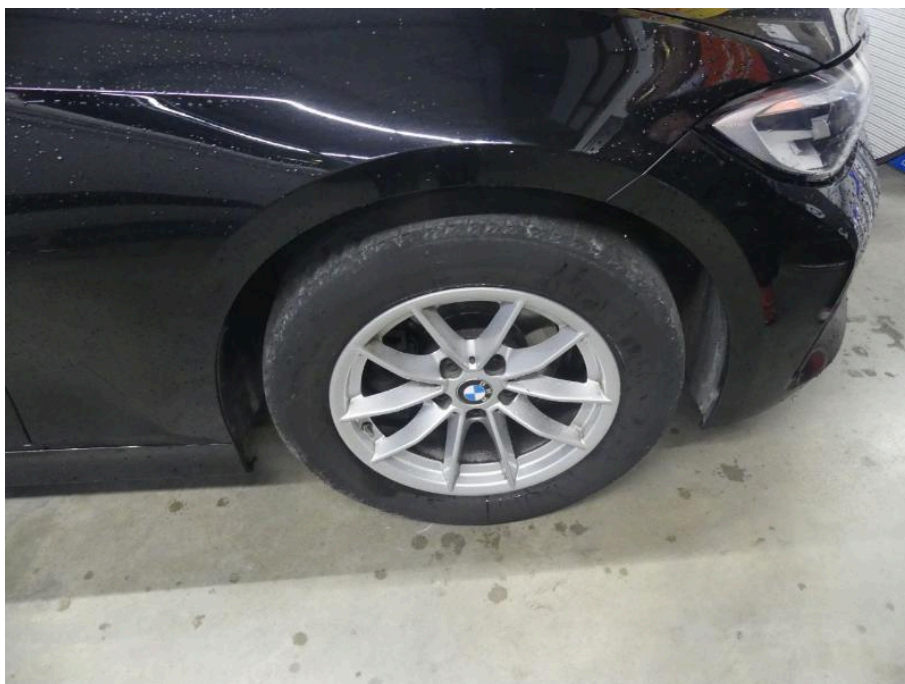
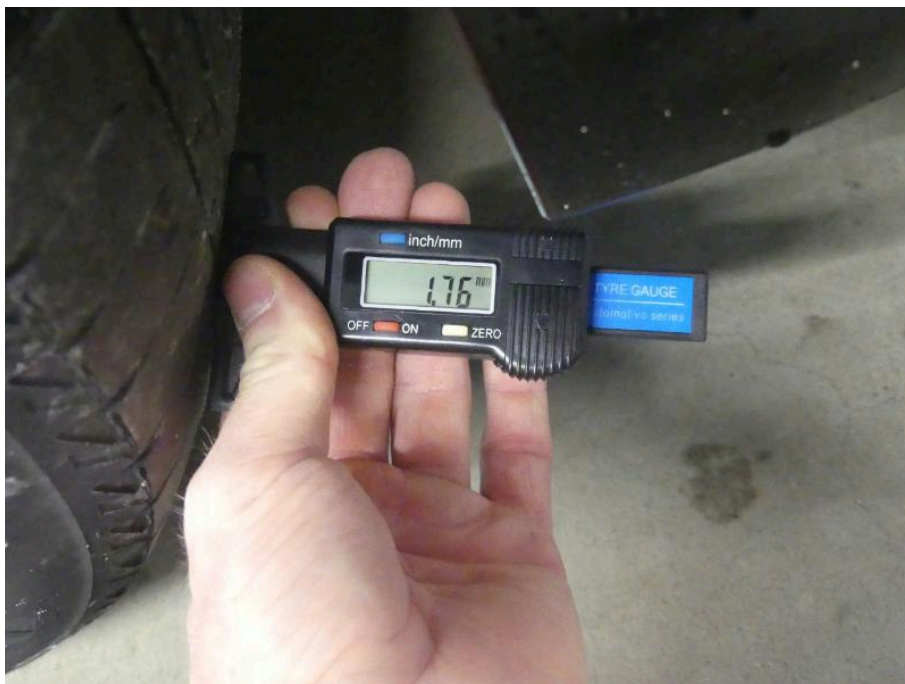
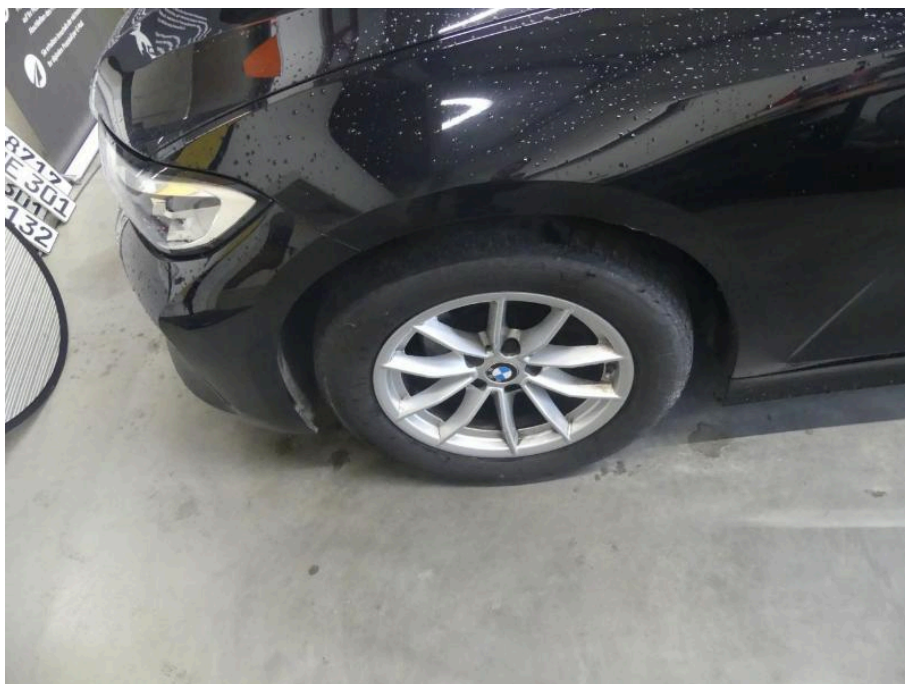
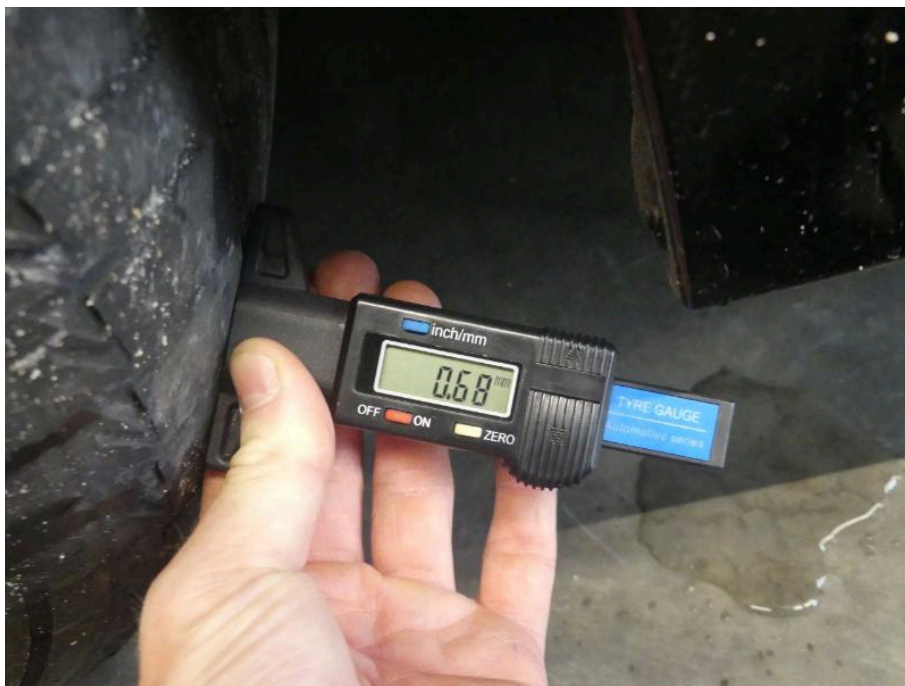
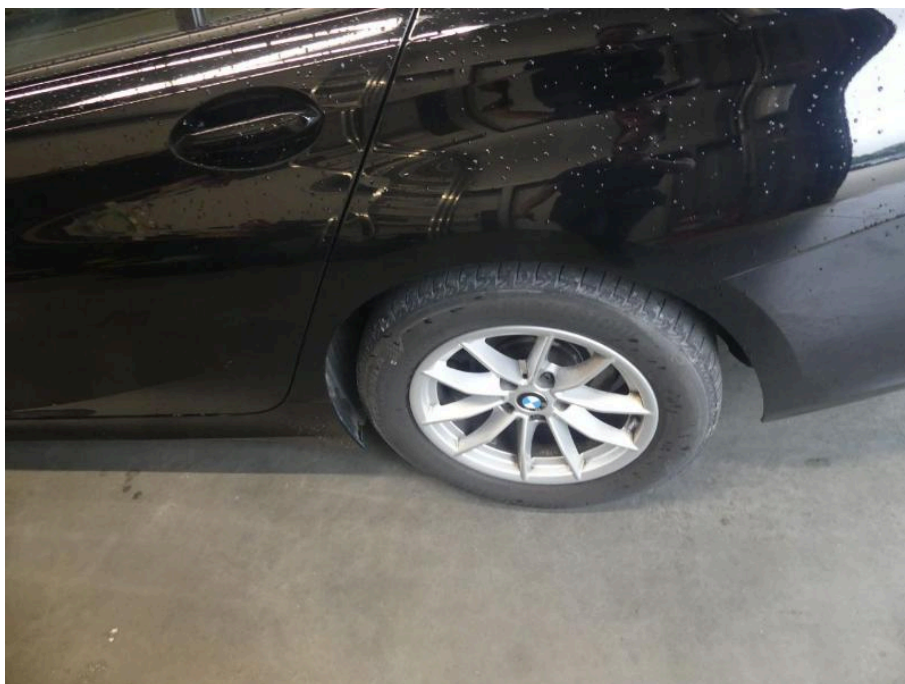
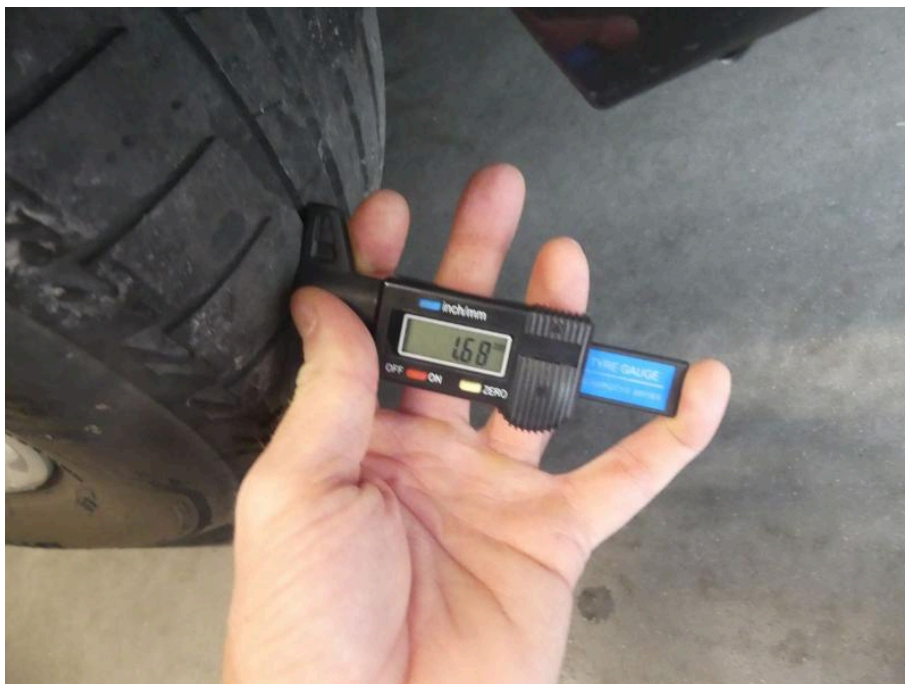
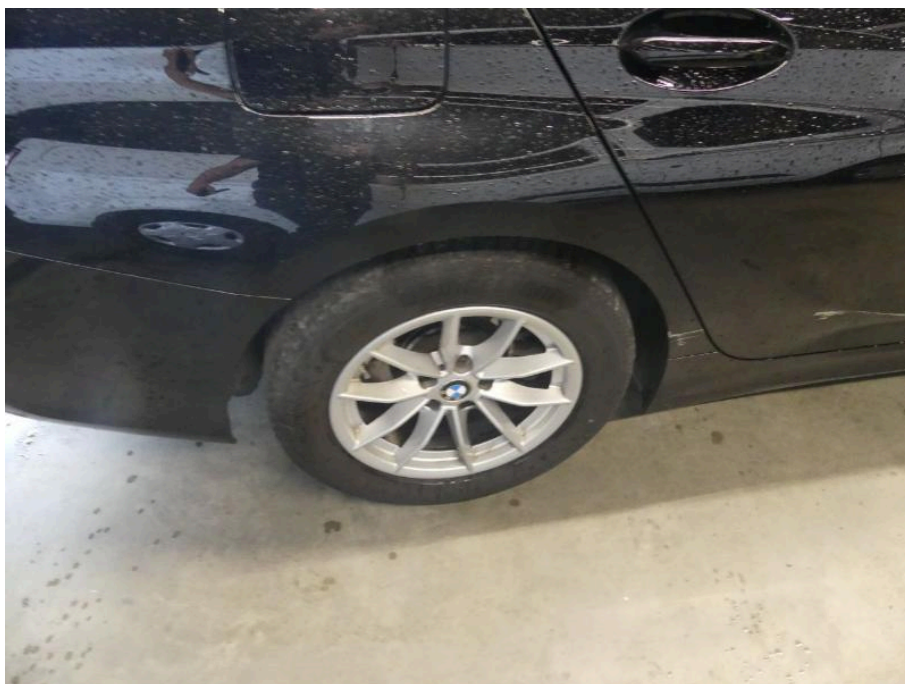
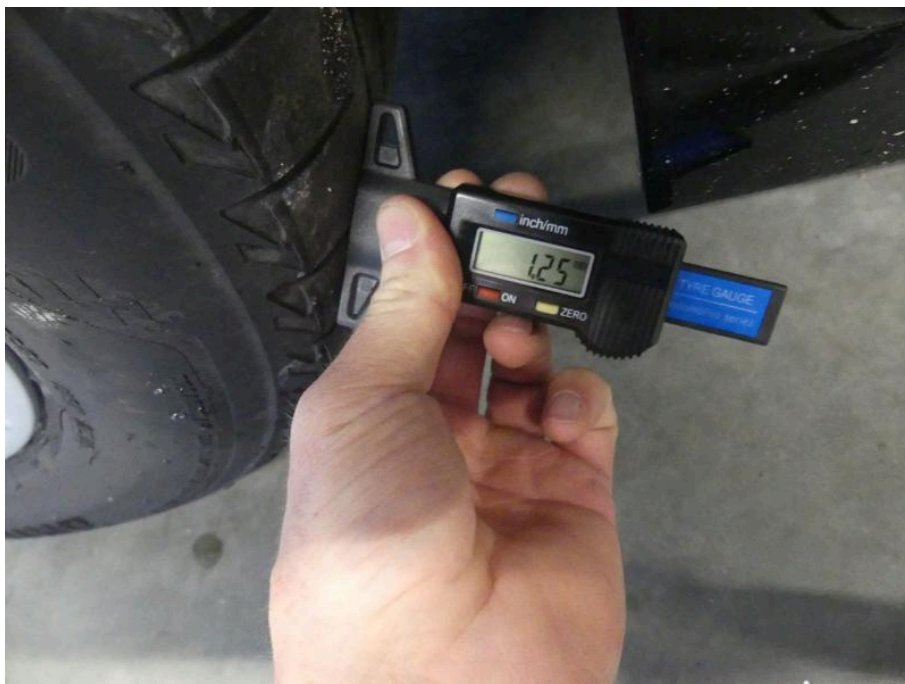
| | geschätzte Reparaturkosten | Minderwert |
|---|---|---|
| Aktueller Schaden, Fahrzeugzubehör, Sommerreifensatz, verschlissen, erneuern | 600,00 € | 600,00 € |

| Achse und Seite | Größe | Reifenhersteller | Reifenart | DOT | Felgenart | Profiltiefe |
|---|---|---|---|---|---|---|
| Achse 1 links | 205/60 R 16,0 96 | Bridgestone | Sommerreifen | - | Leichtmetallfelge | 1,0 mm |

**Bild 28**  
Fahrzeugzubehör Sommerreifensatz verschlissen

**Bild 29**  
Fahrzeugzubehör Sommerreifensatz verschlissen

**Bild 30**  
Fahrzeugzubehör Sommerreifensatz verschlissen

**Bild 31**  
Fahrzeugzubehör Sommerreifensatz verschlissen

**Bild 32**  
Fahrzeugzubehör Sommerreifensatz verschlissen

**Bild 33**  
Fahrzeugzubehör Sommerreifensatz verschlissen

**Bild 34**  
Fahrzeugzubehör Sommerreifensatz verschlissen

**Bild 35**  
Fahrzeugzubehör Sommerreifensatz verschlissen

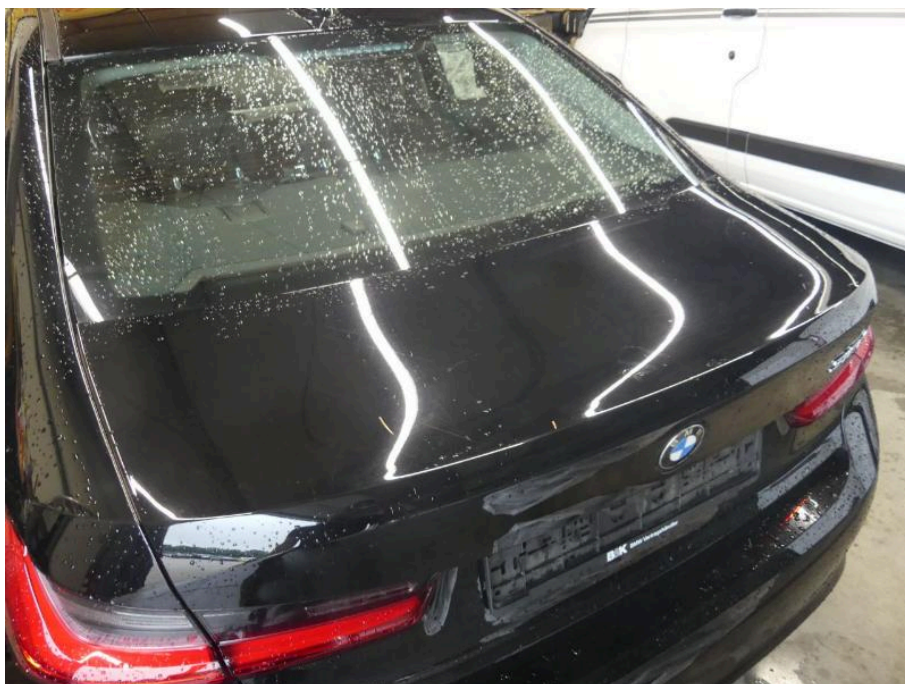
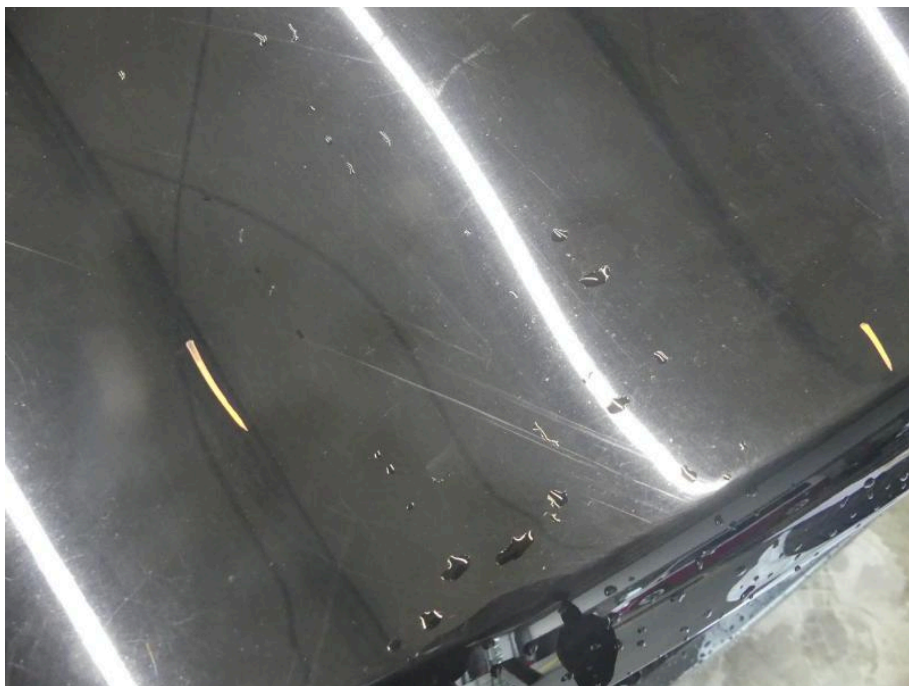
| | geschätzte Reparaturkosten | Minderwert |
|---|---|---|
| Aktueller Schaden, Fahrzeugheck, Heckklappe, polieren, Kratzer, Smart Repair | 30,00 € | 30,00 € |

**Bild 36**  
Fahrzeugheck Heckklappe polieren Kratzer

**Bild 37**  
Fahrzeugheck Heckklappe polieren Kratzer

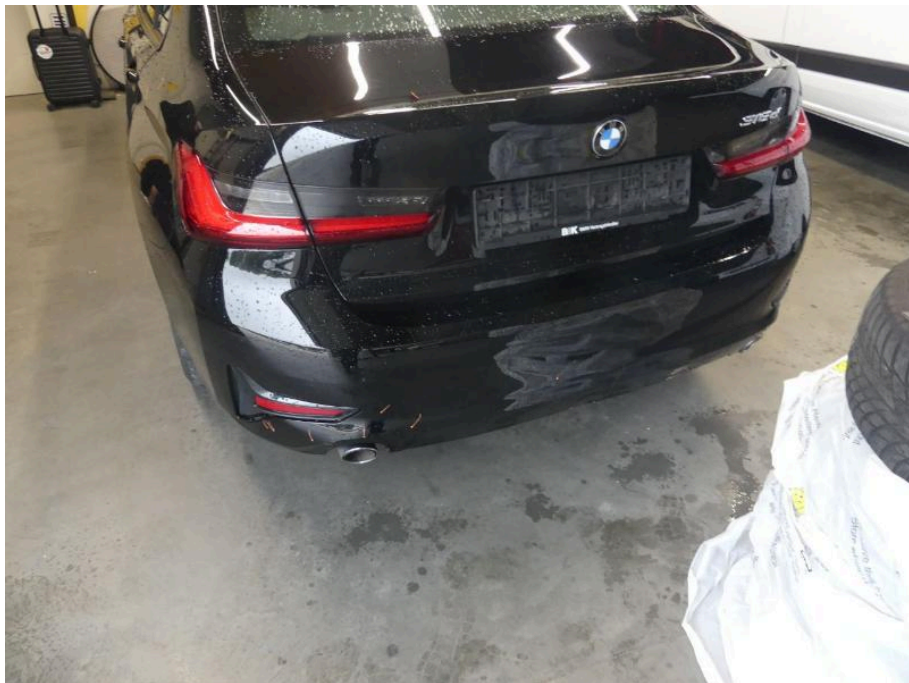
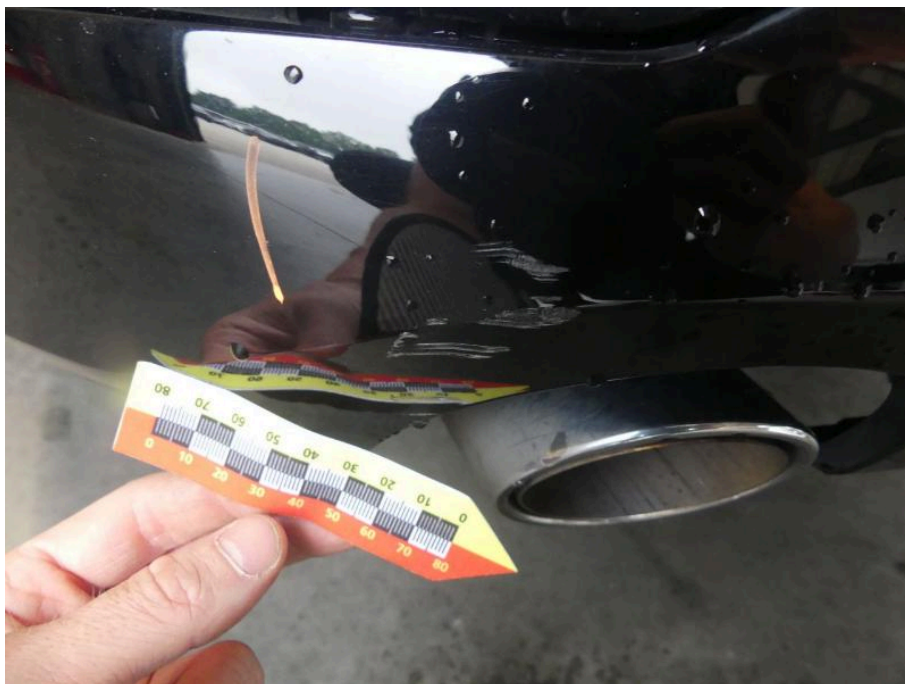
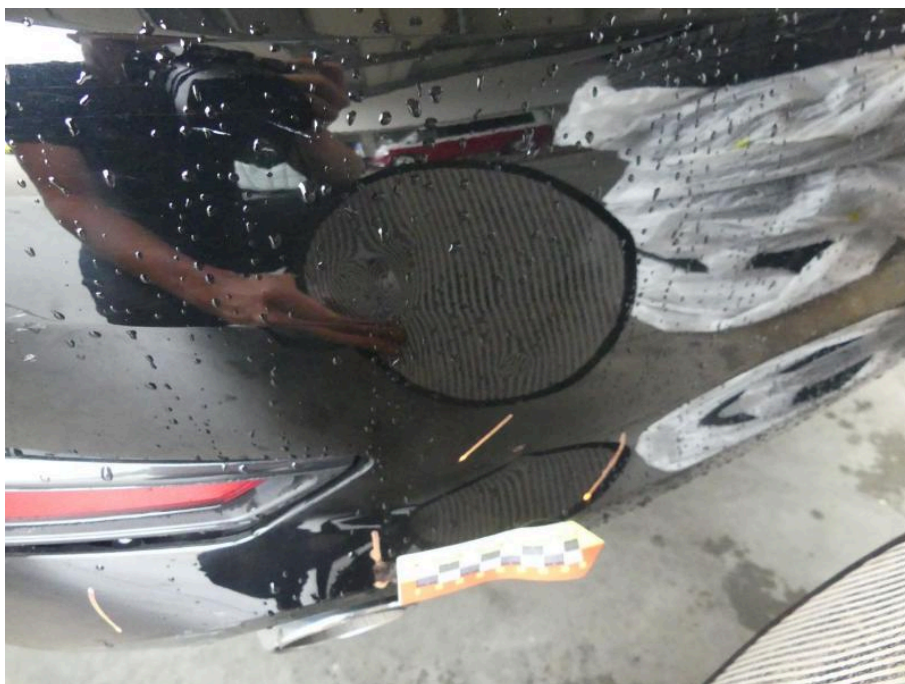
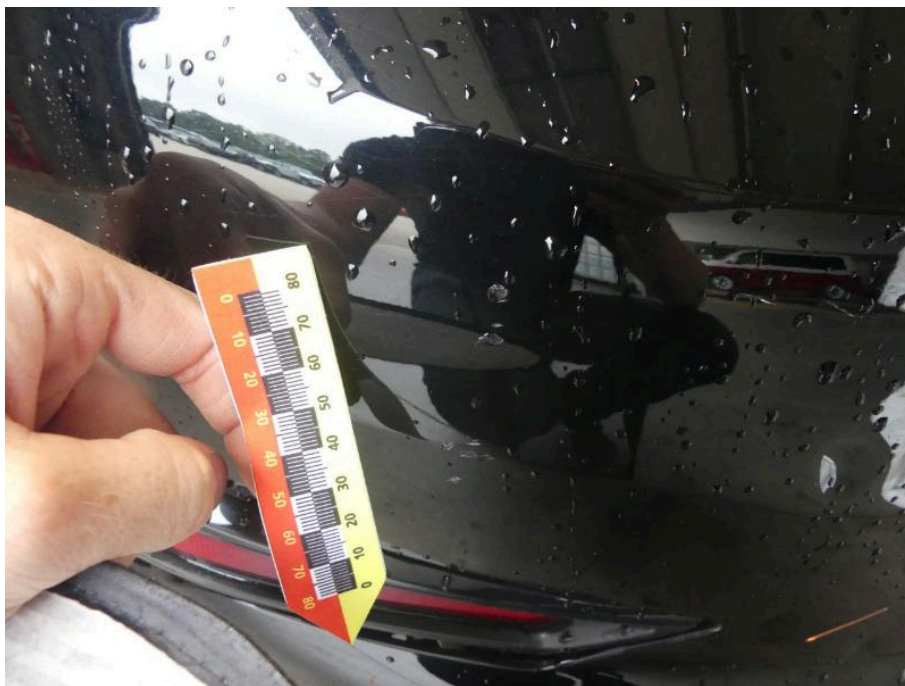
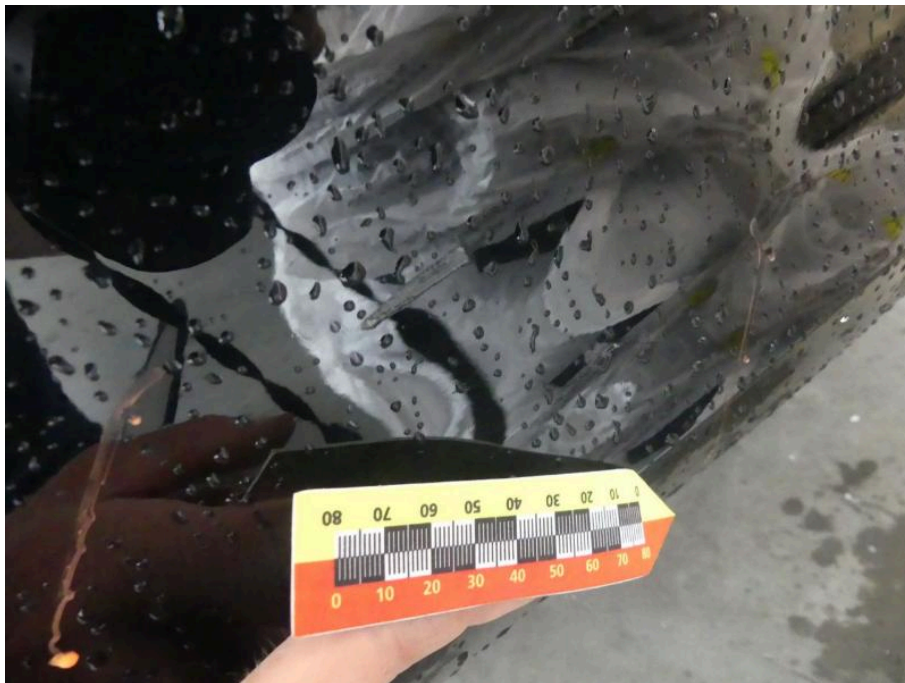
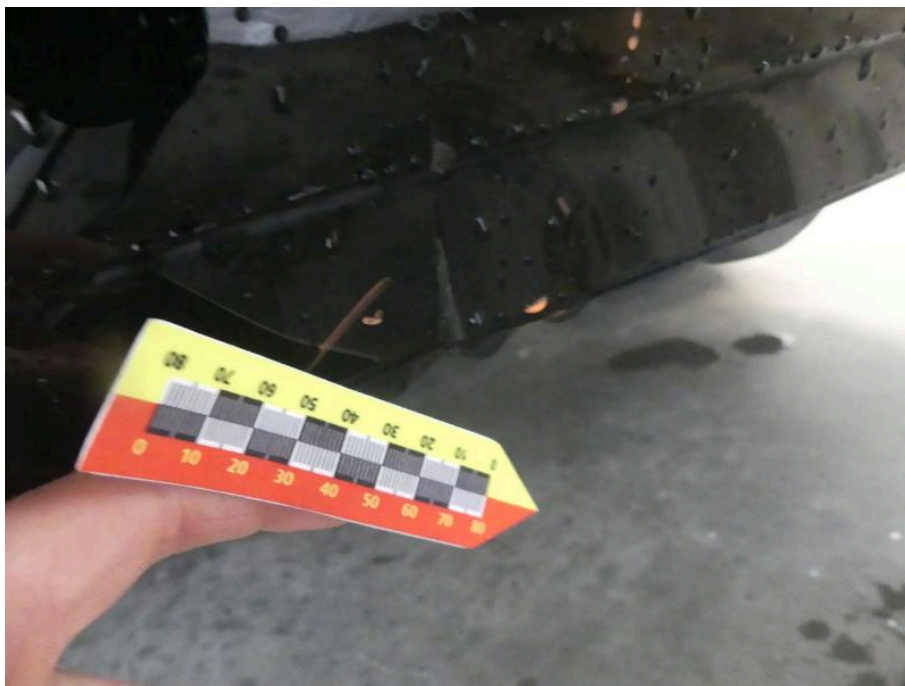
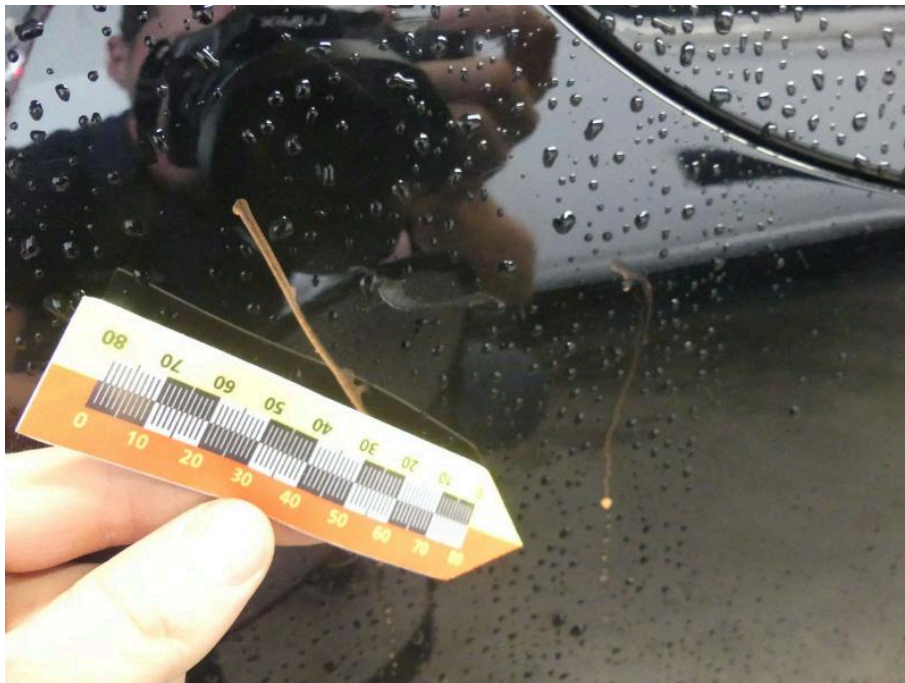
| | geschätzte Reparaturkosten | Minderwert |
|---|---|---|
| Aktueller Schaden, Fahrzeugheck, Stoßfänger hinten, verformt + verkratzt, erneuern + lackieren | 1.110,00 € | 1.110,00 € |

**Bild 38**  
Fahrzeugheck Stoßfänger hinten verformt + verkratzt

**Bild 39**  
Fahrzeugheck Stoßfänger hinten verformt + verkratzt

**Bild 40**  
Fahrzeugheck Stoßfänger hinten verformt + verkratzt

**Bild 41**  
Fahrzeugheck Stoßfänger hinten verformt + verkratzt

**Bild 42**  
Fahrzeugheck Stoßfänger hinten verformt + verkratzt

**Bild 43**  
Fahrzeugheck Stoßfänger hinten verformt + verkratzt

**Bild 44**  
Fahrzeugheck Stoßfänger hinten verformt + verkratzt

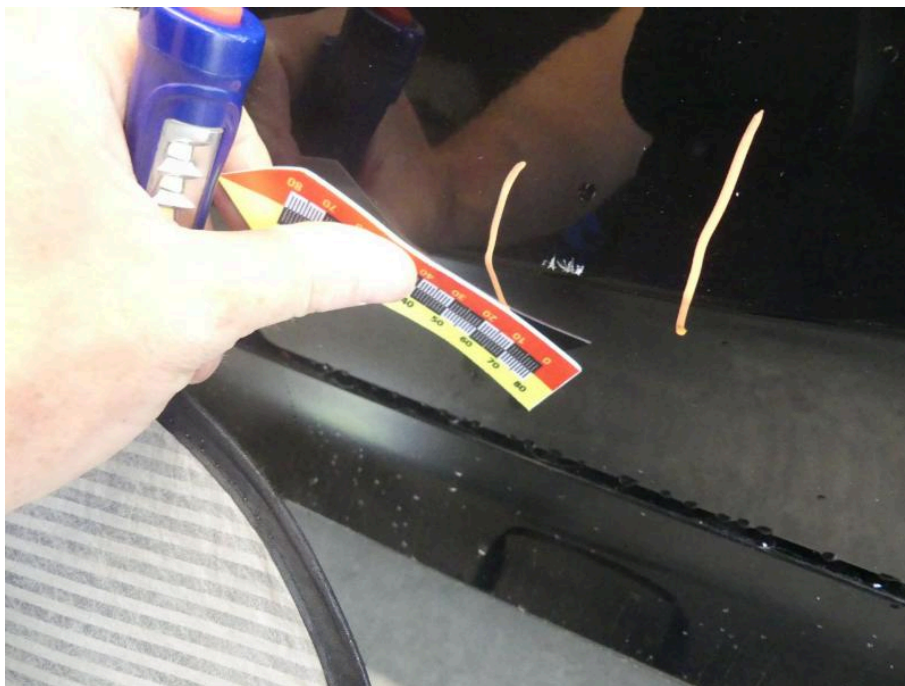
| | geschätzte Reparaturkosten | Minderwert |
|---|---|---|
| Aktueller Schaden, linke Seite, Tür hinten links, Kratzer, Smart Repair | 120,00 € | 120,00 € |

**Bild 45**  
linke Seite Tür hinten links Kratzer

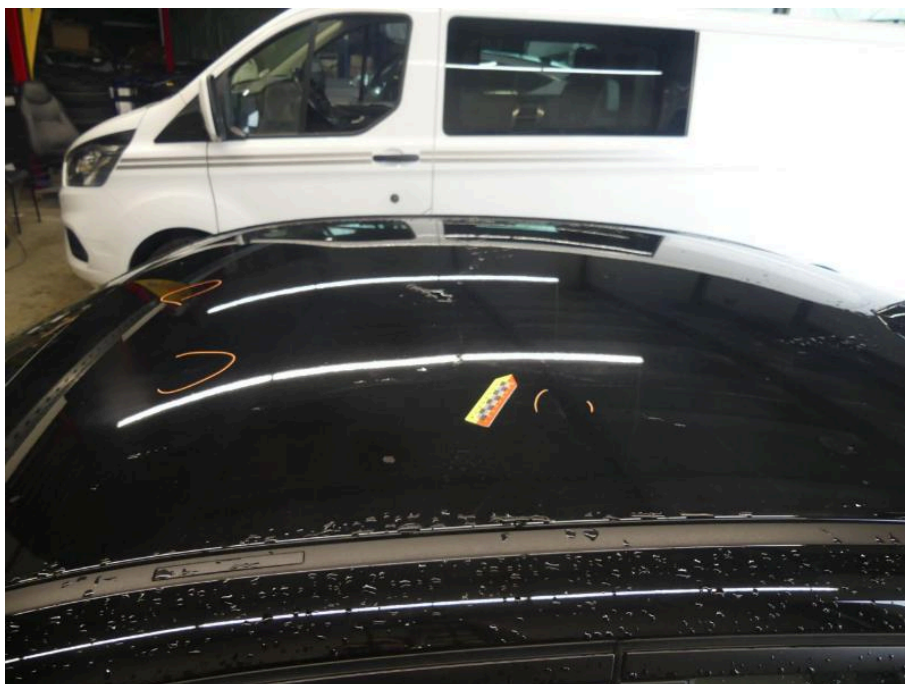
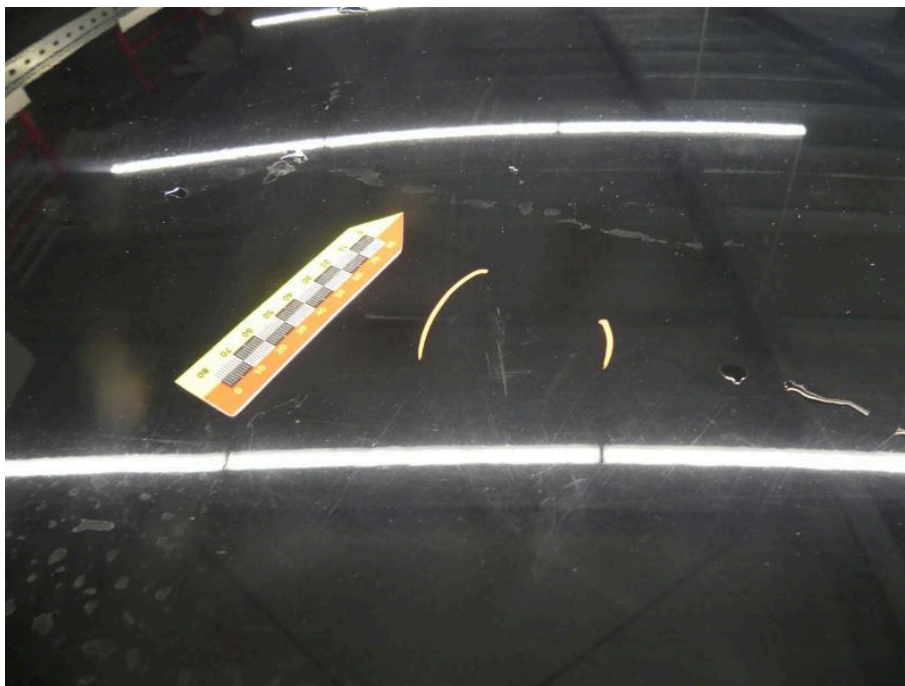
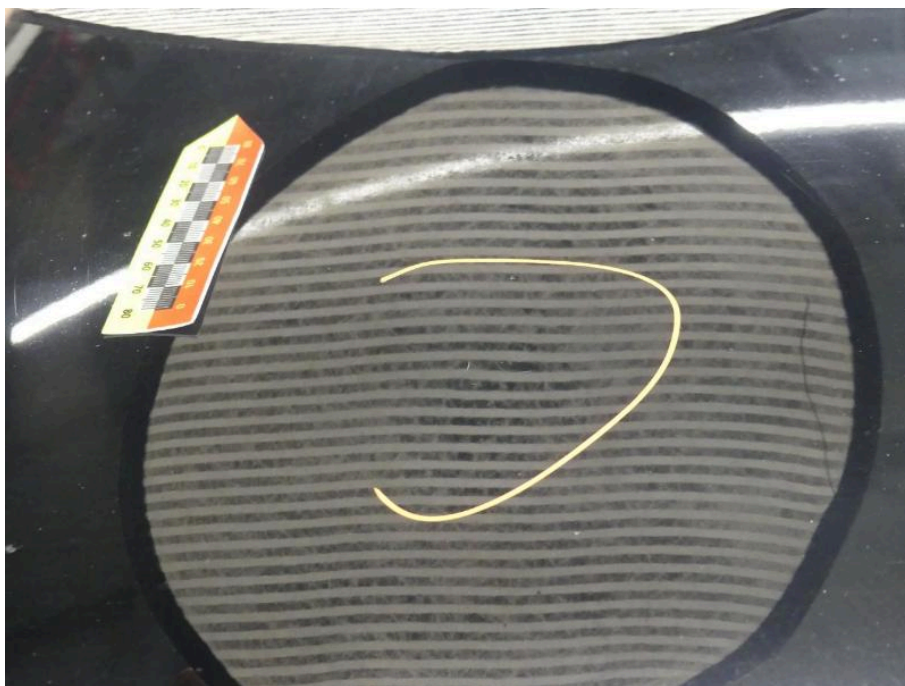
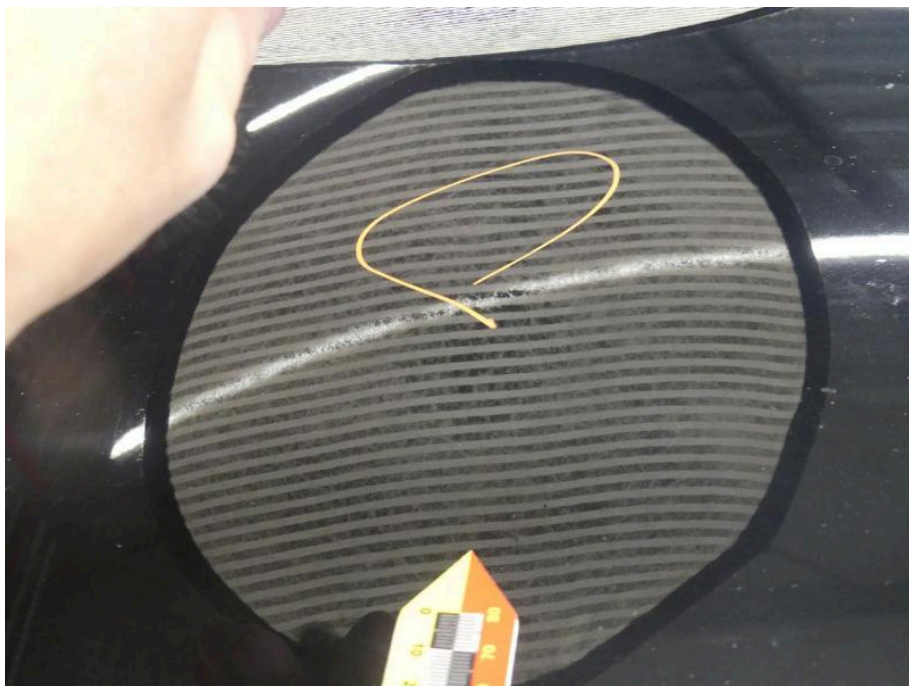
| | geschätzte Reparaturkosten | Minderwert |
|---|---|---|
| Aktueller Schaden, Dach, Dachhaut, verformt + verkratzt, instandsetzen + lackieren | 870,00 € | 440,00 € |

**Bild 46**  
Dach Dachhaut verformt + verkratzt

**Bild 47**  
Dach Dachhaut verformt + verkratzt

**Bild 48**  
Dach Dachhaut verformt + verkratzt

**Bild 49**  
Dach Dachhaut verformt + verkratzt
