## Minderwertgutachten

Dokumentennummer: 1294057  
Auftrag vom / Auftrag am: 22.06.2023 / 17:54 Uhr

| <b>Amtliches Kennzeichen:</b> | GE-MM132 | <b>FIN:</b> | WBA5V31040AF47628 |
| <b>Modell:</b> | 3er - 318 d (EURO 6d-TEMP) | <b>Erstzulassung:</b> | 21.03.2019 |

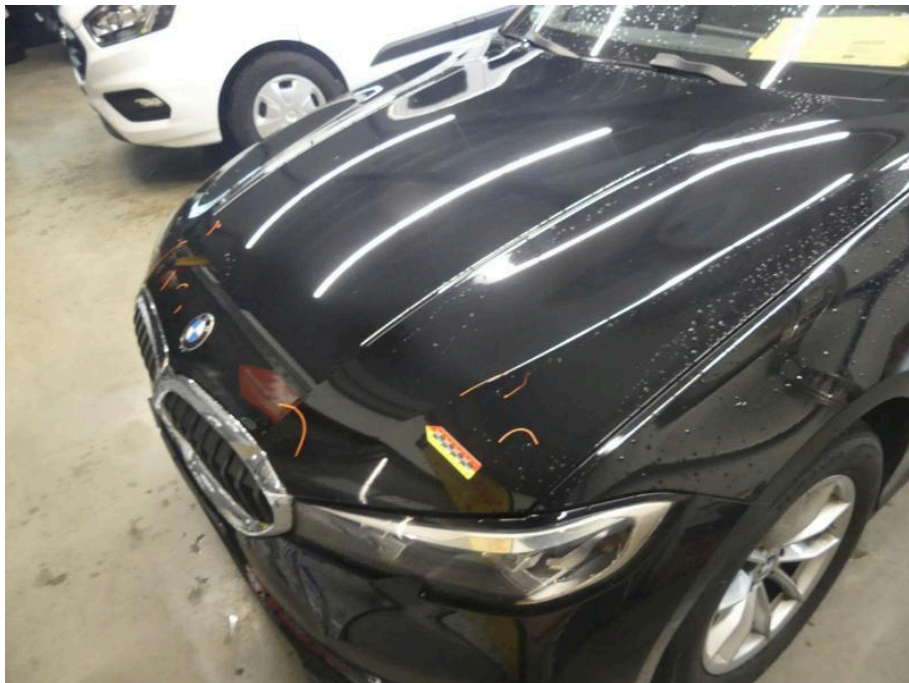
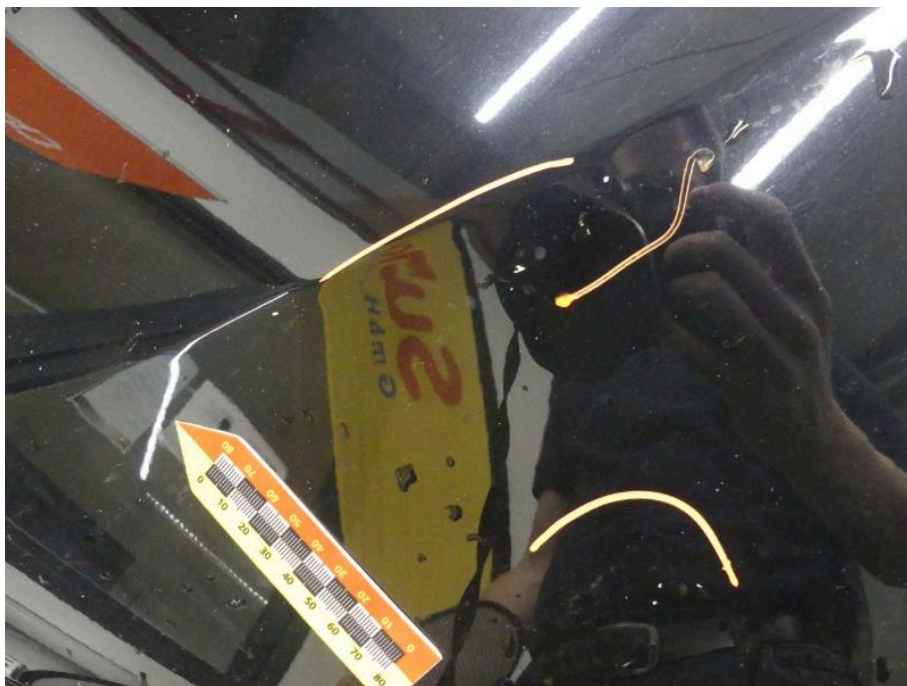
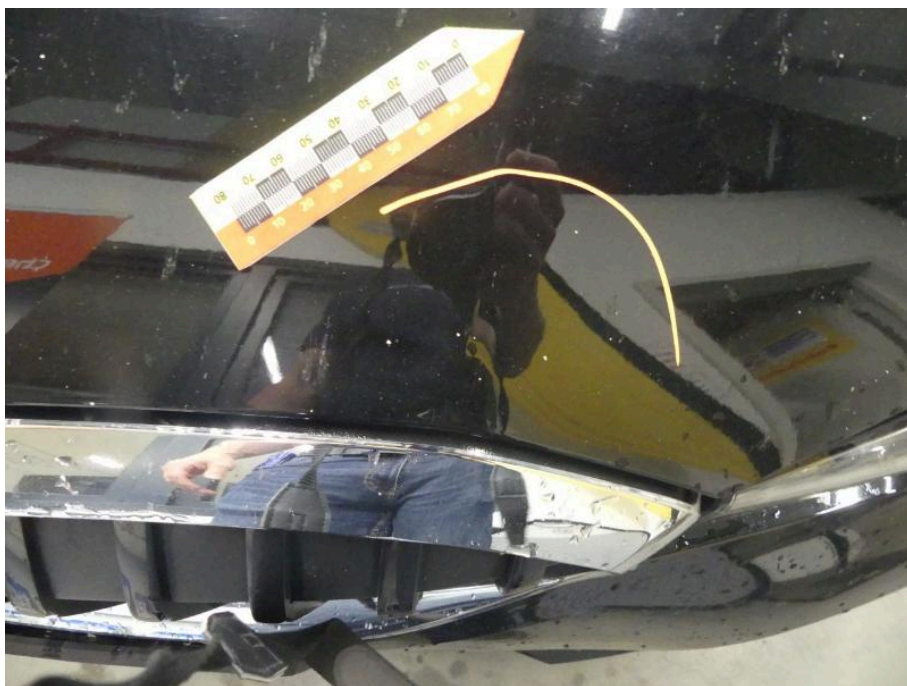
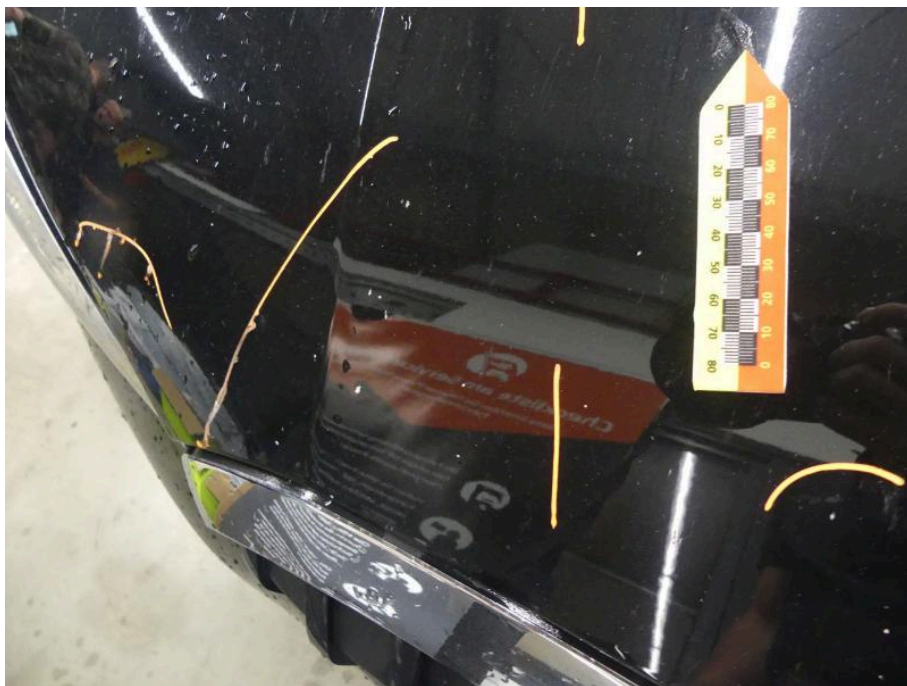
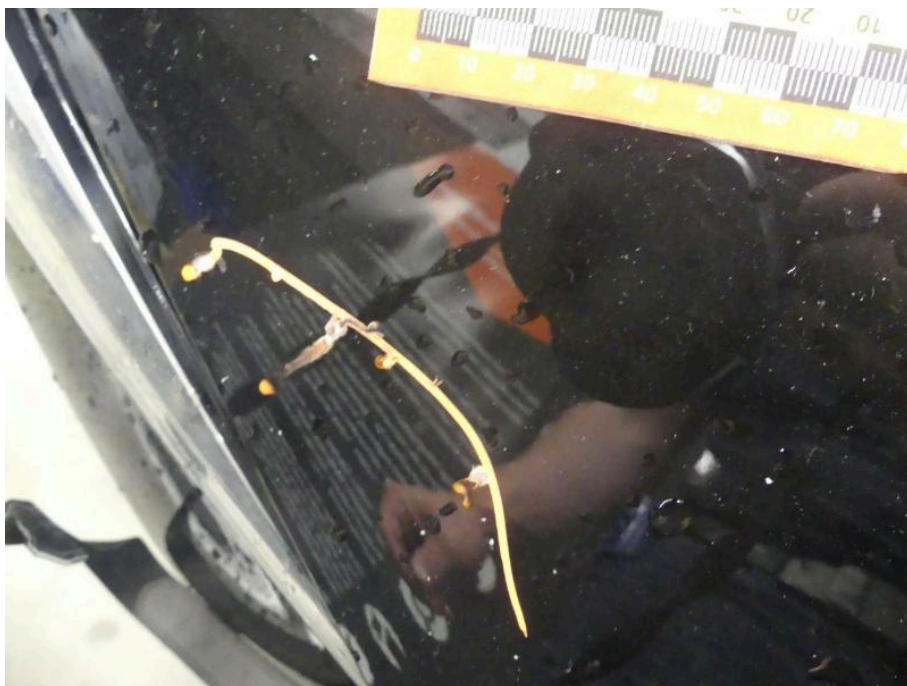
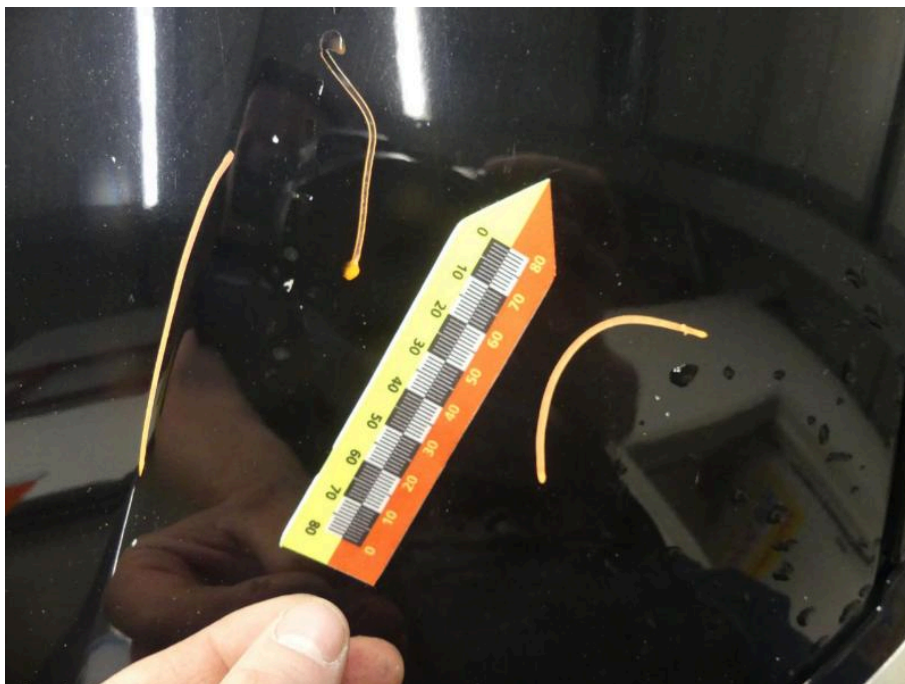
| | geschätzte Reparaturkosten | Minderwert |
|---|---|---|
| Aktueller Schaden, Fahrzeugfront, Motorhaube, Steinschlag / -schläge, aus- und einbauen + lackieren | 645,00 € | 320,00 € |

**Bild 50**  
Fahrzeugfront Motorhaube Steinschlag / -schläge

**Bild 51**  
Fahrzeugfront Motorhaube Steinschlag / -schläge

**Bild 52**  
Fahrzeugfront Motorhaube Steinschlag / -schläge

**Bild 53**  
Fahrzeugfront Motorhaube Steinschlag / -schläge

**Bild 54**  
Fahrzeugfront Motorhaube Steinschlag / -schläge

**Bild 55**  
Fahrzeugfront Motorhaube Steinschlag / -schläge

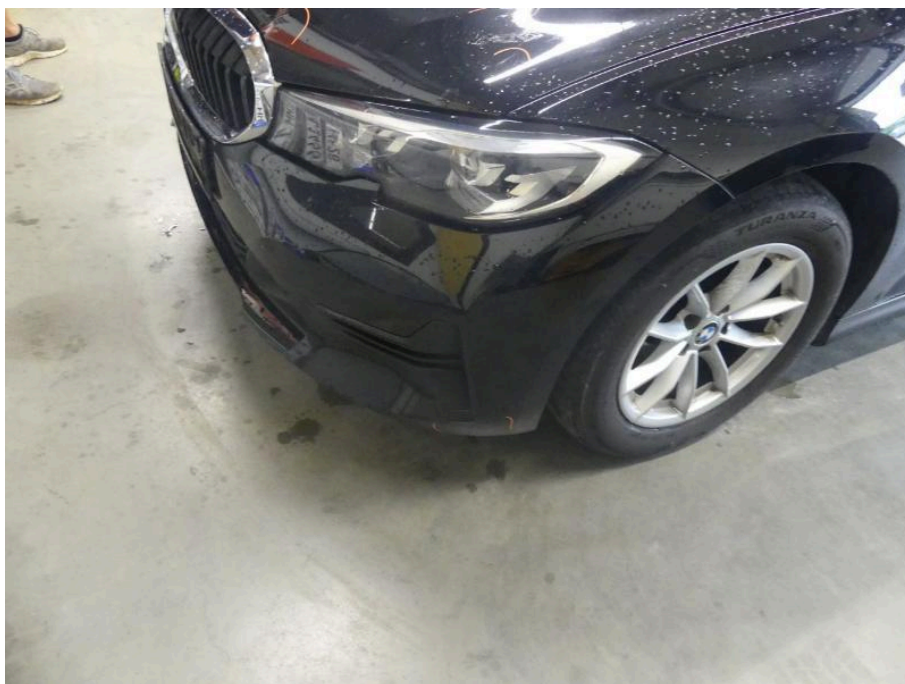
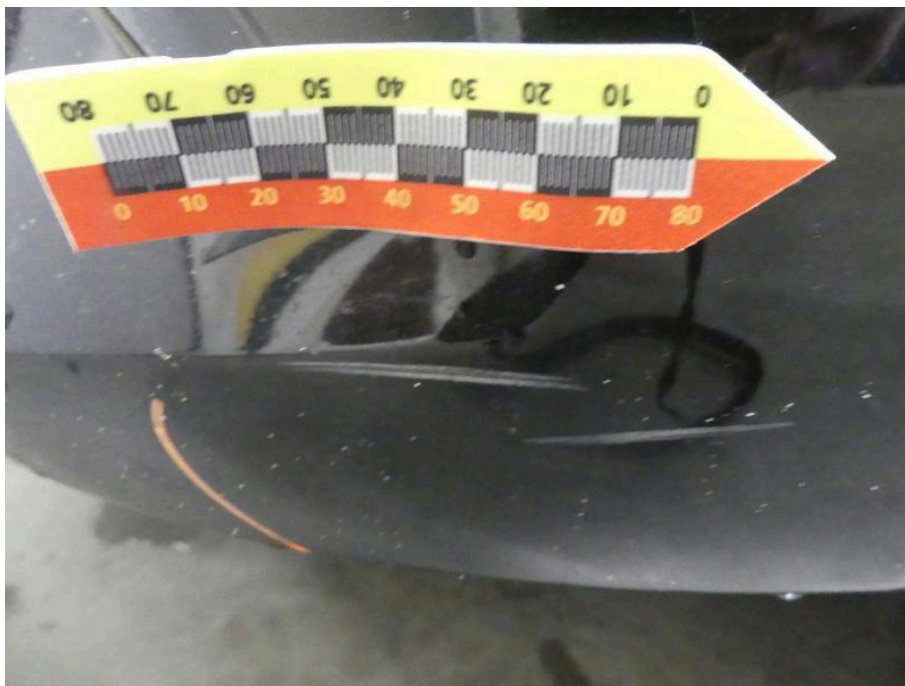
| | geschätzte Reparaturkosten | Minderwert |
|---|---|---|
| Aktueller Schaden, Fahrzeugfront, Stoßfänger vorne, verkratzt, Smart Repair | 120,00 € | 120,00 € |

**Bild 56**  
Fahrzeugfront Stoßfänger vorne verkratzt

**Bild 57**  
Fahrzeugfront Stoßfänger vorne verkratzt

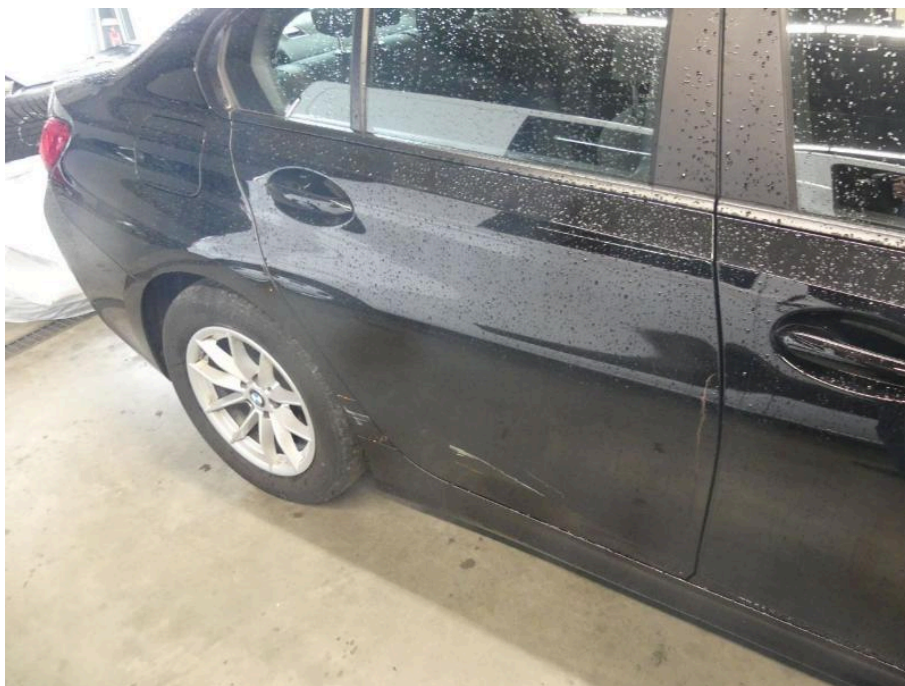
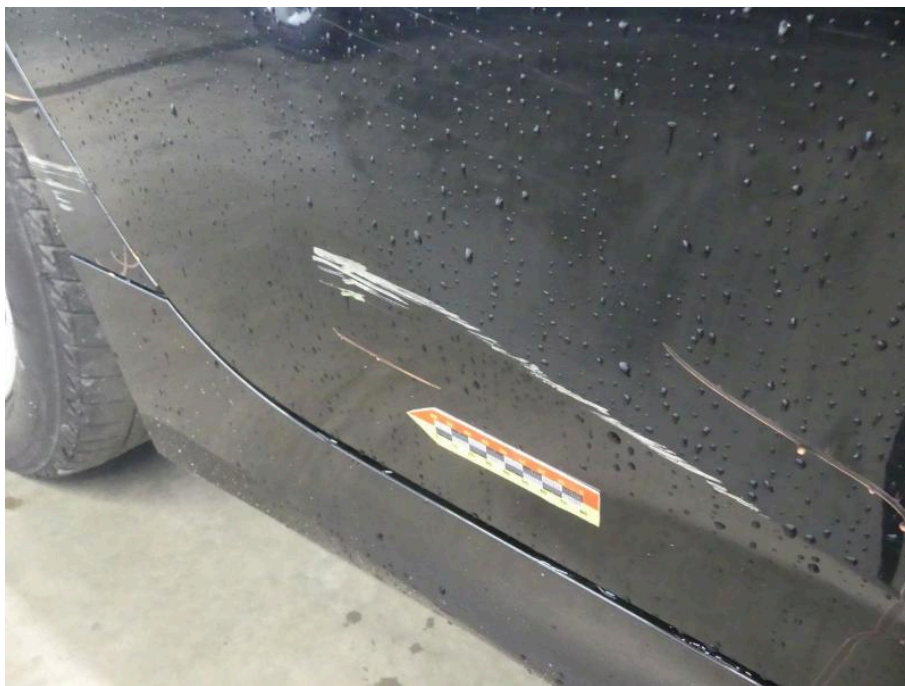
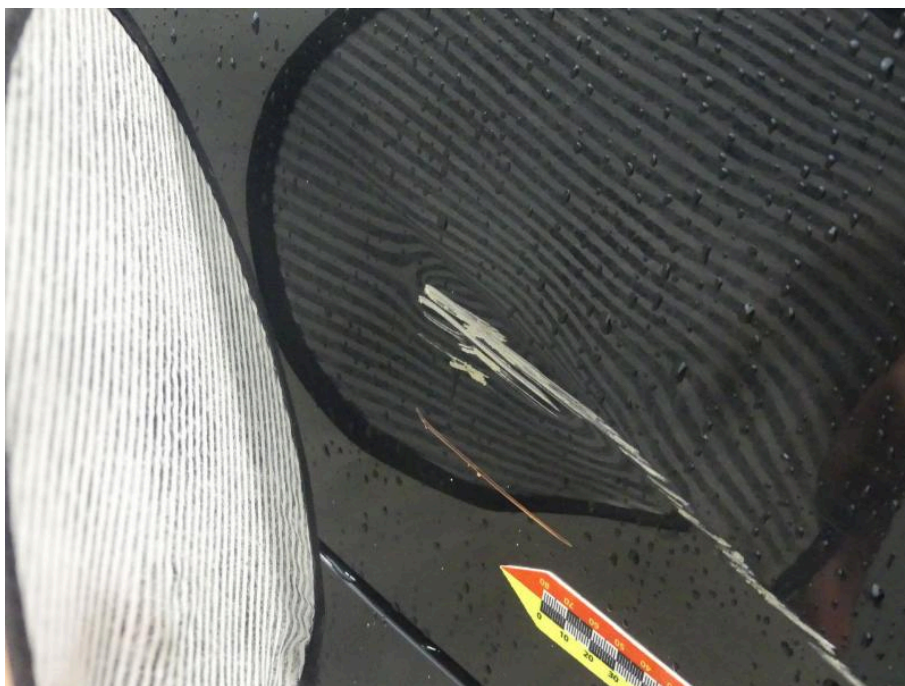
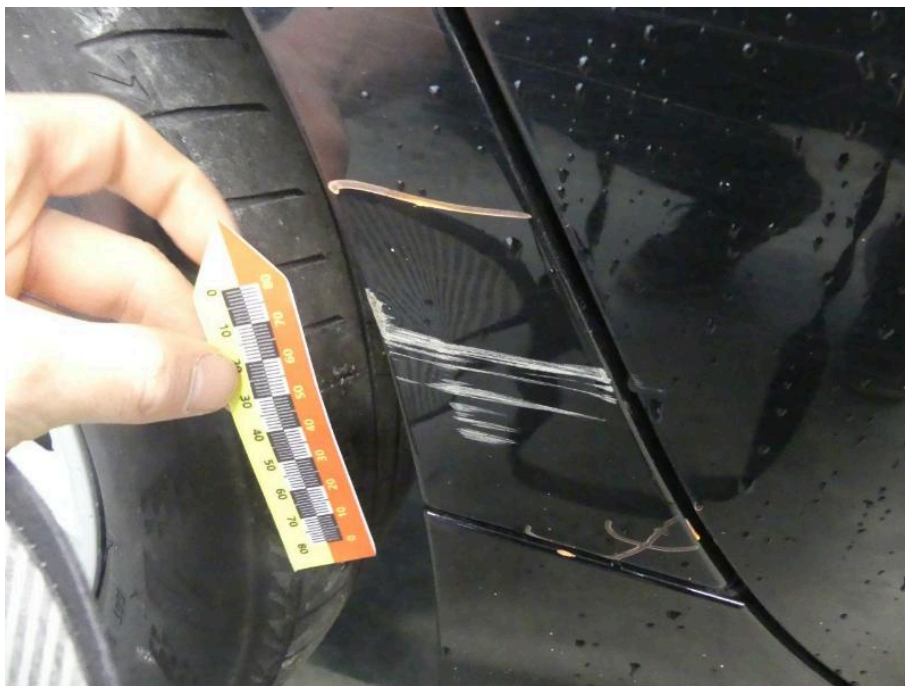
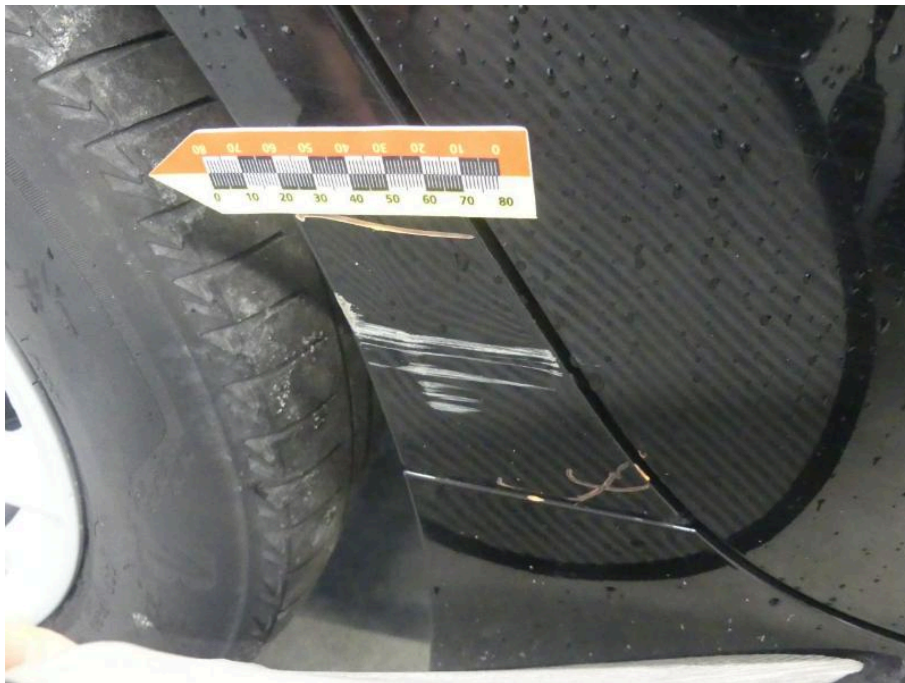
| | geschätzte Reparaturkosten | Minderwert |
|---|---|---|
| Aktueller Schaden, rechte Seite, Tür hinten rechts verformt/verkratzt, Seitenwand rechts verformt/verkratzt, instandsetzen + lackieren | 1.020,00 € | 500,00 € |

**Bild 58**  
rechte Seite Tür hinten rechts verformt/verkratzt, Seitenwand rechts verformt/verkratzt

**Bild 59**  
rechte Seite Tür hinten rechts verformt/verkratzt, Seitenwand rechts verformt/verkratzt

**Bild 60**  
rechte Seite Tür hinten rechts verformt/verkratzt, Seitenwand rechts verformt/verkratzt

**Bild 61**  
rechte Seite Tür hinten rechts verformt/verkratzt, Seitenwand rechts verformt/verkratzt

**Bild 62**  
rechte Seite Tür hinten rechts verformt/verkratzt, Seitenwand rechts verformt/verkratzt
