## Minderwertgutachten

Dokumentennummer: 1299241  
Auftrag vom / Auftrag am: 04.07.2023 / 10:51 Uhr

| <b>Amtliches Kennzeichen:</b> | HH-SP488 | <b>FIN:</b> | WF0UXXWPGUKE89749 |
| <b>Hersteller:</b> | Ford | <b>Modell:</b> | Tourneo Connect 1.5TDCi<br>Grand Titanium S/S EcoBlue |

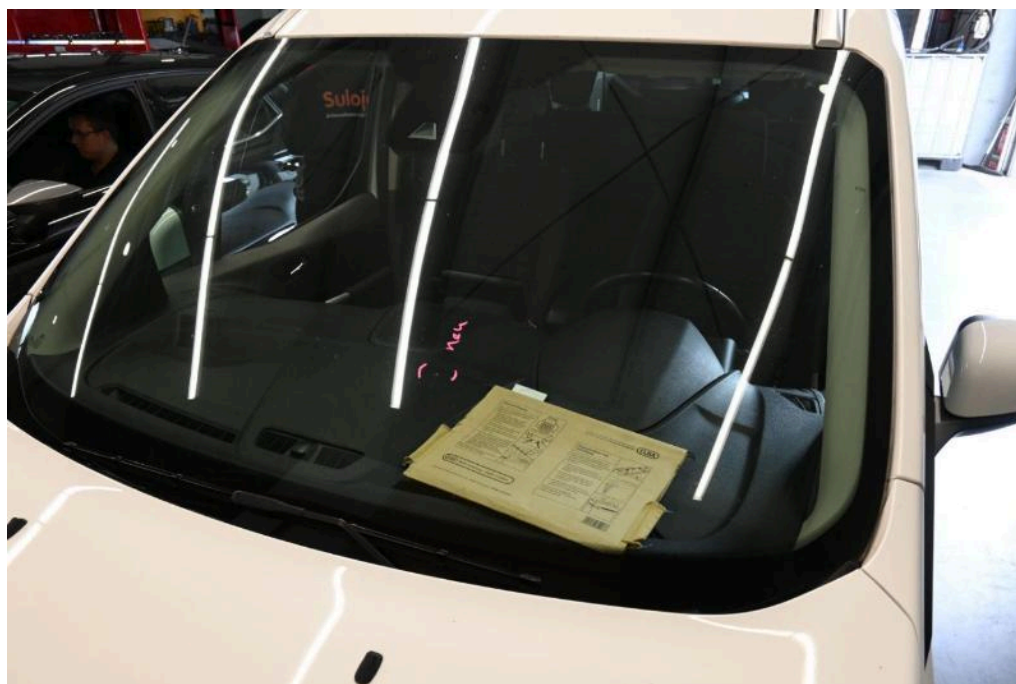
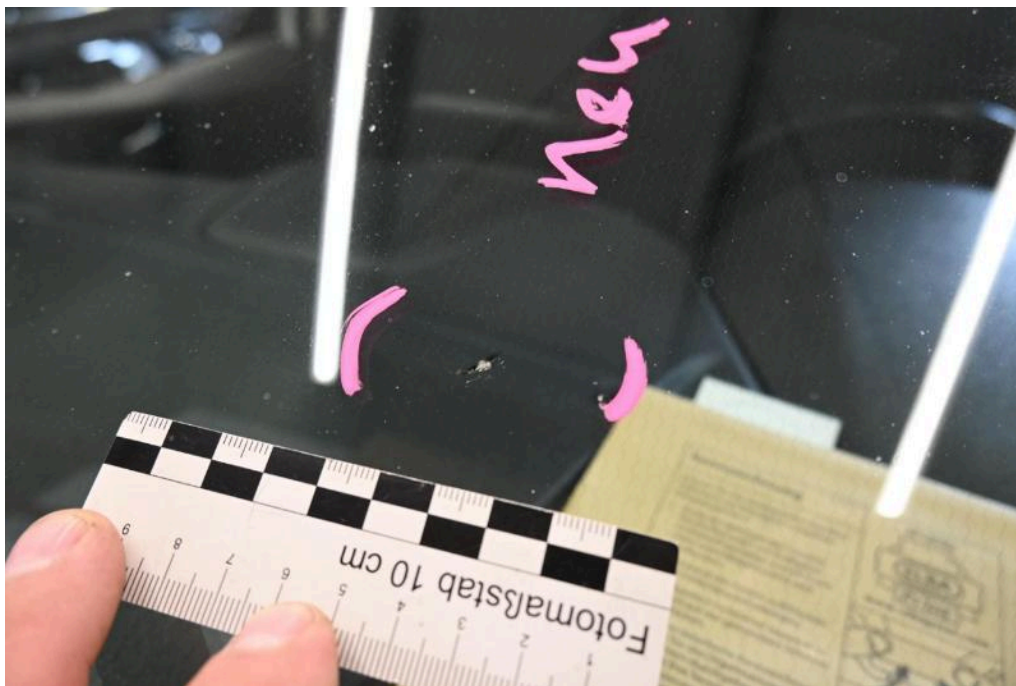
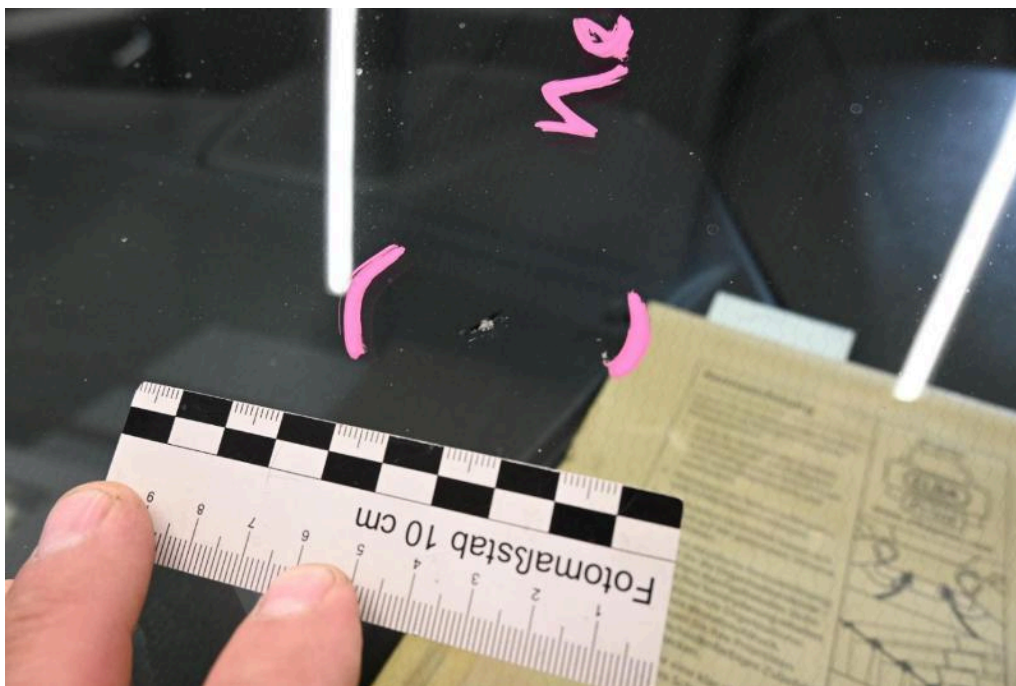
| | geschätzte Reparaturkosten | Minderwert |
|---|---|---|
| Aktueller Schaden, Fahrzeugfront, Windschutzscheibe, Steinschlag, erneuern | 1.395,00 € | 1.395,00 € |

Bild 18  
 Fahrzeugfront Windschutzscheibe Steinschlag

**Bild 19**  
Fahrzeugfront Windschutzscheibe Steinschlag

**Bild 20**  
Fahrzeugfront Windschutzscheibe Steinschlag

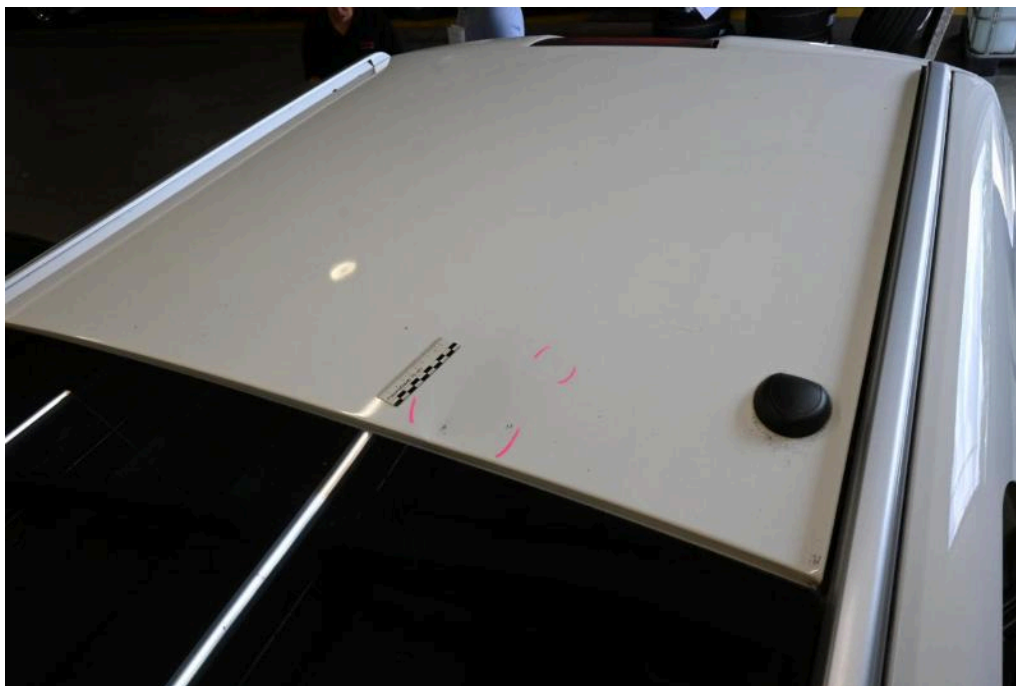
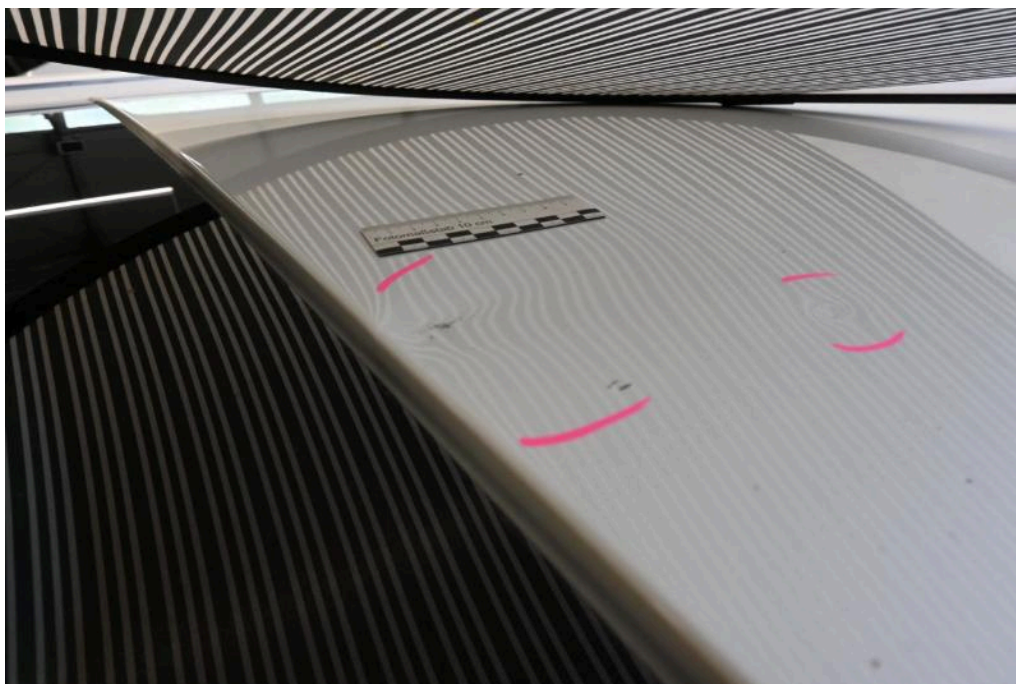
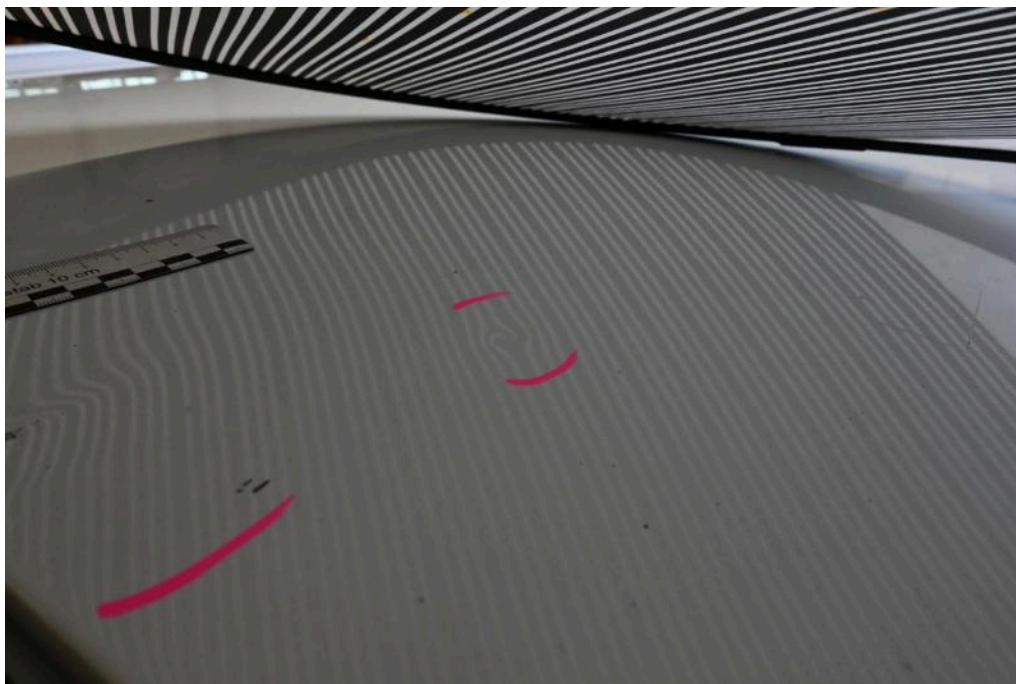
| | geschätzte Reparaturkosten | Minderwert |
|---|---|---|
| Aktueller Schaden, Dach, Dachhaut, mit Lackbeschädigung, Dellen, instandsetzen + lackieren | 850,00 € | 600,00 € |

**Bild 21**  
Dach Dachhaut mit Lackbeschädigung Dellen

**Bild 22**  
Dach Dachhaut mit Lackbeschädigung Dellen

**Bild 23**  
Dach Dachhaut mit Lackbeschädigung Dellen

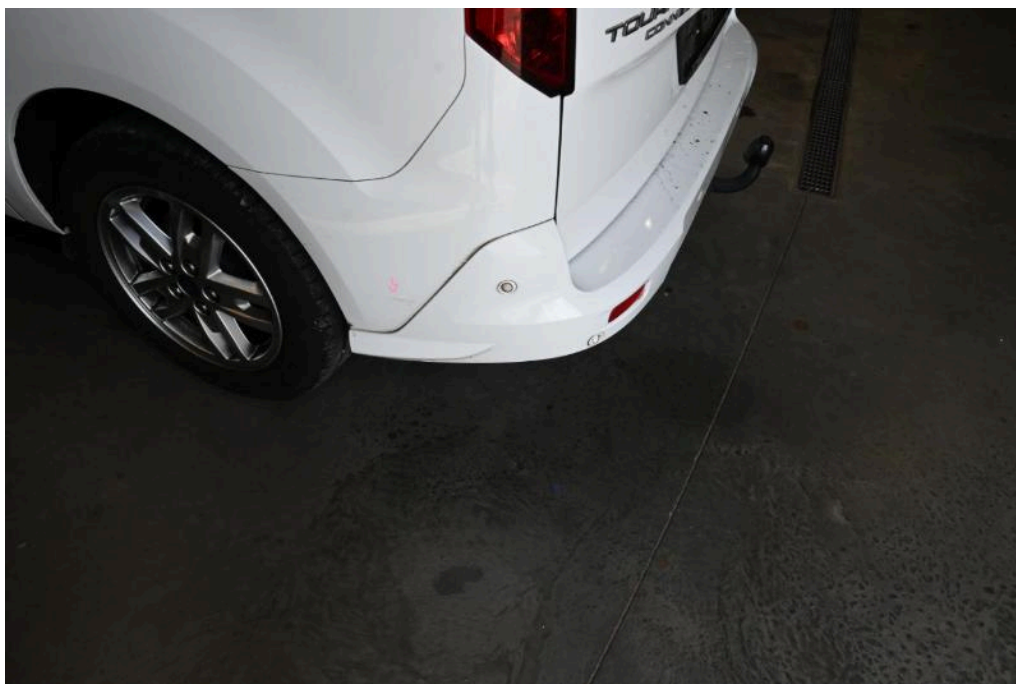
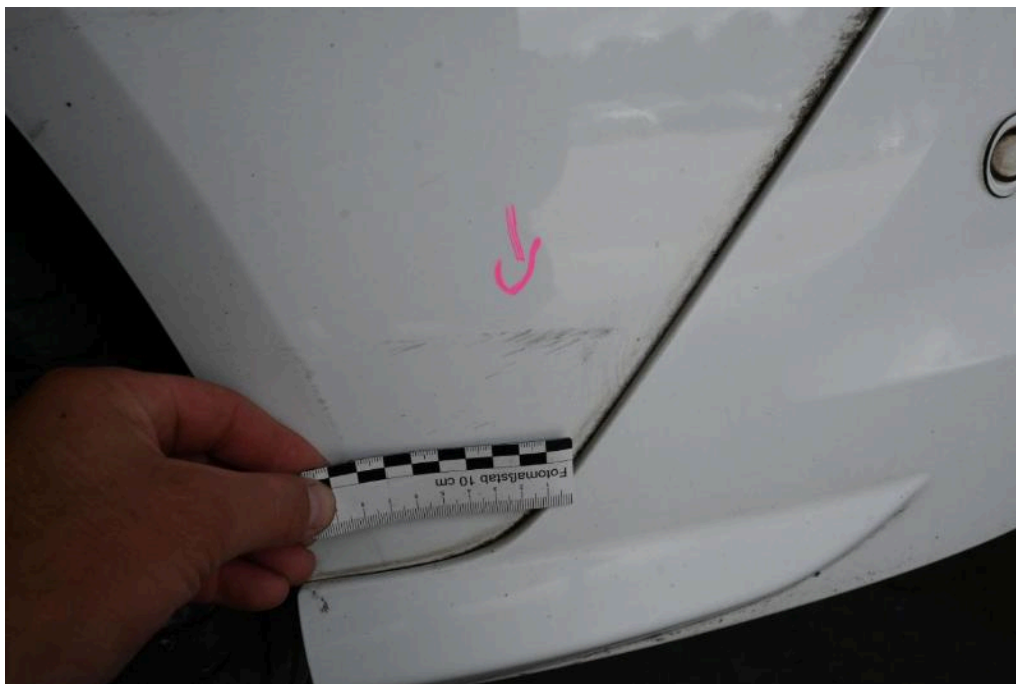
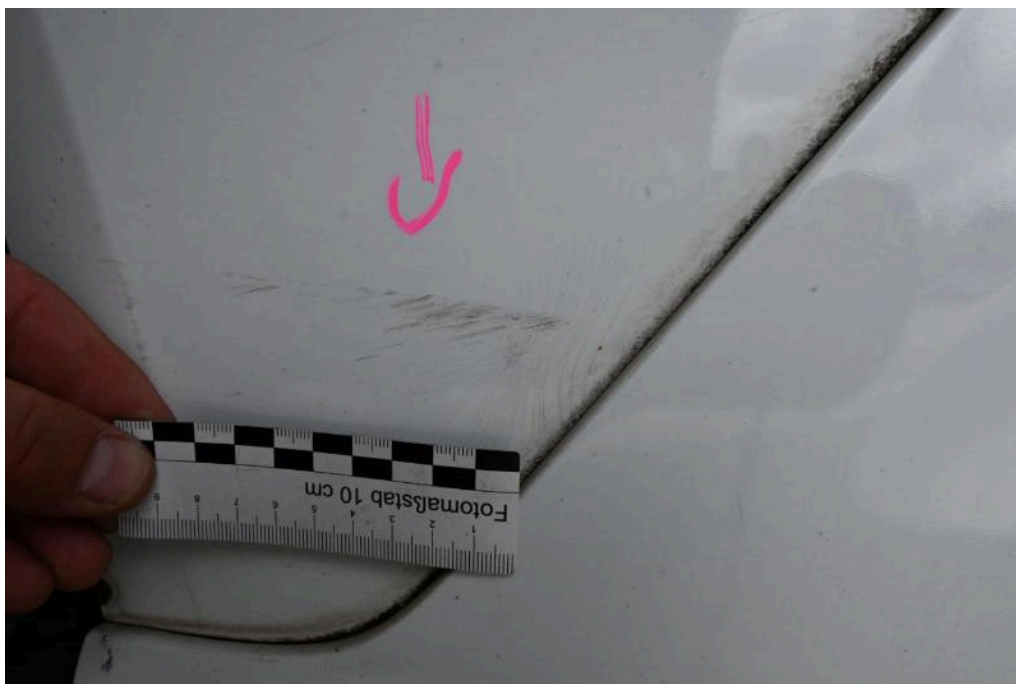
| | geschätzte Reparaturkosten | Minderwert |
|---|---|---|
| Aktueller Schaden, Fahrzeugheck, Stoßfänger hinten, Linke Seite, Kratzer, aus- und einbauen + lackieren | 350,00 € | 250,00 € |

**Bild 24**  
Fahrzeugheck Stoßfänger hinten Linke Seite Kratzer

**Bild 25**  
Fahrzeugheck Stoßfänger hinten Linke Seite Kratzer

**Bild 26**  
Fahrzeugheck Stoßfänger hinten Linke Seite Kratzer

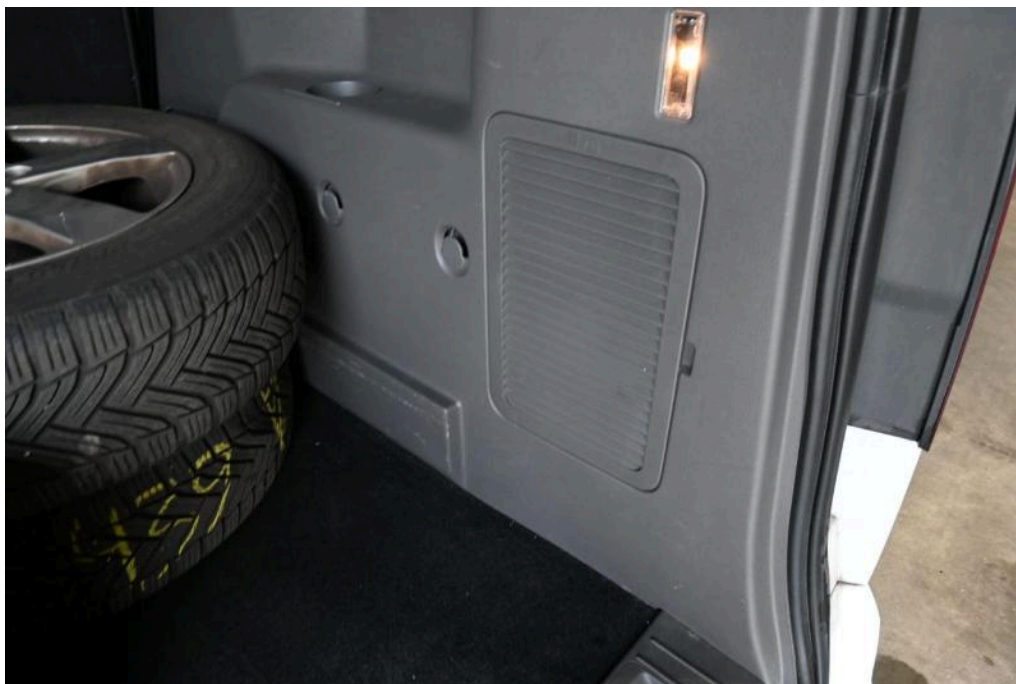
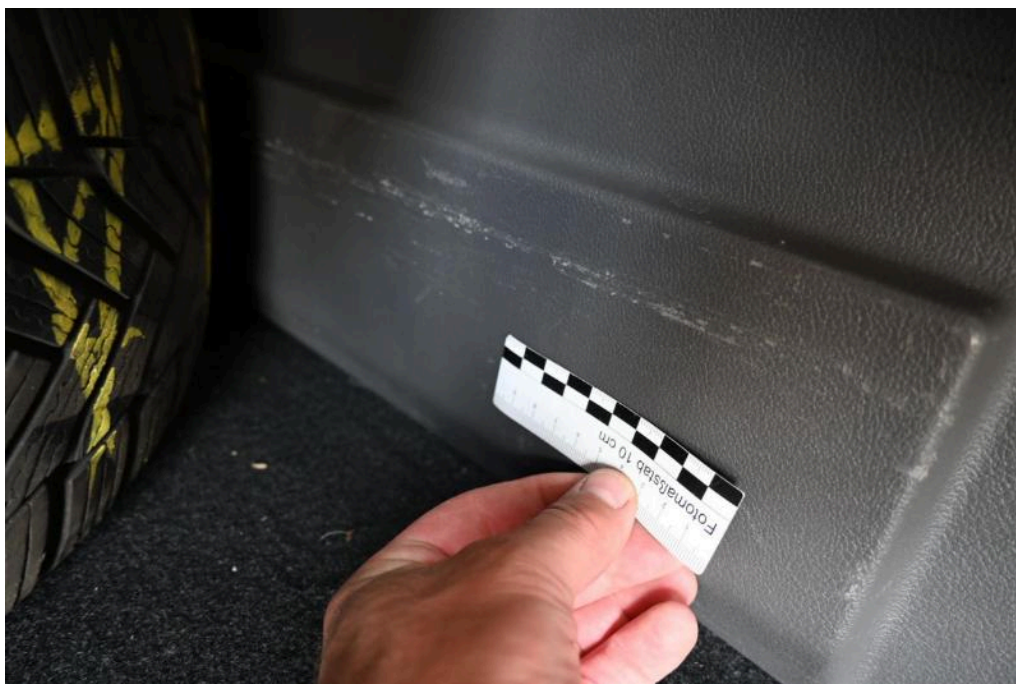
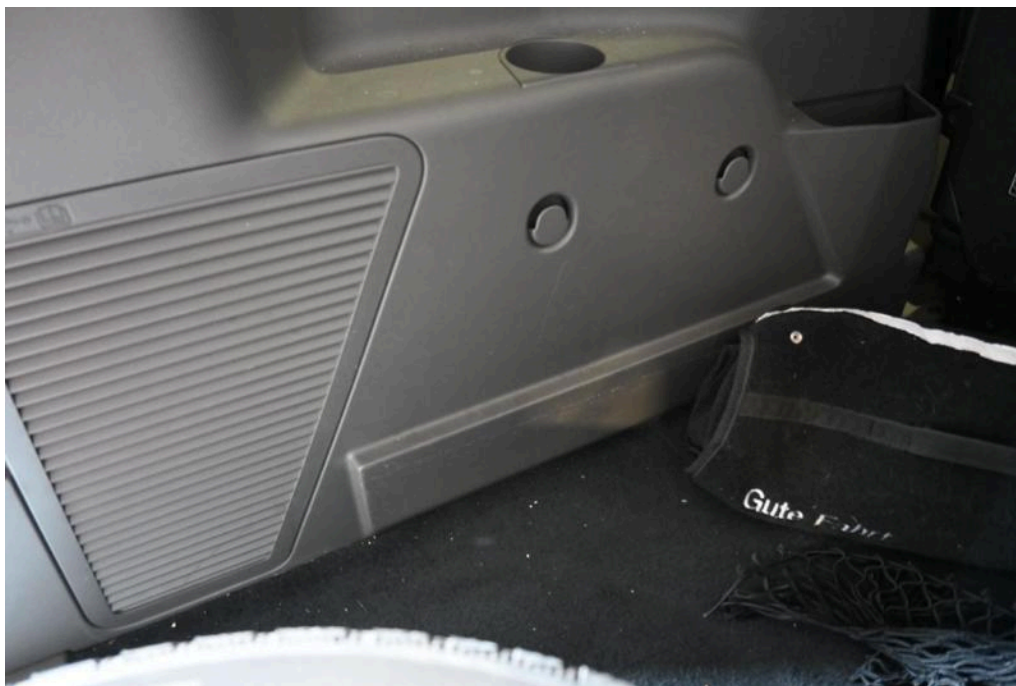
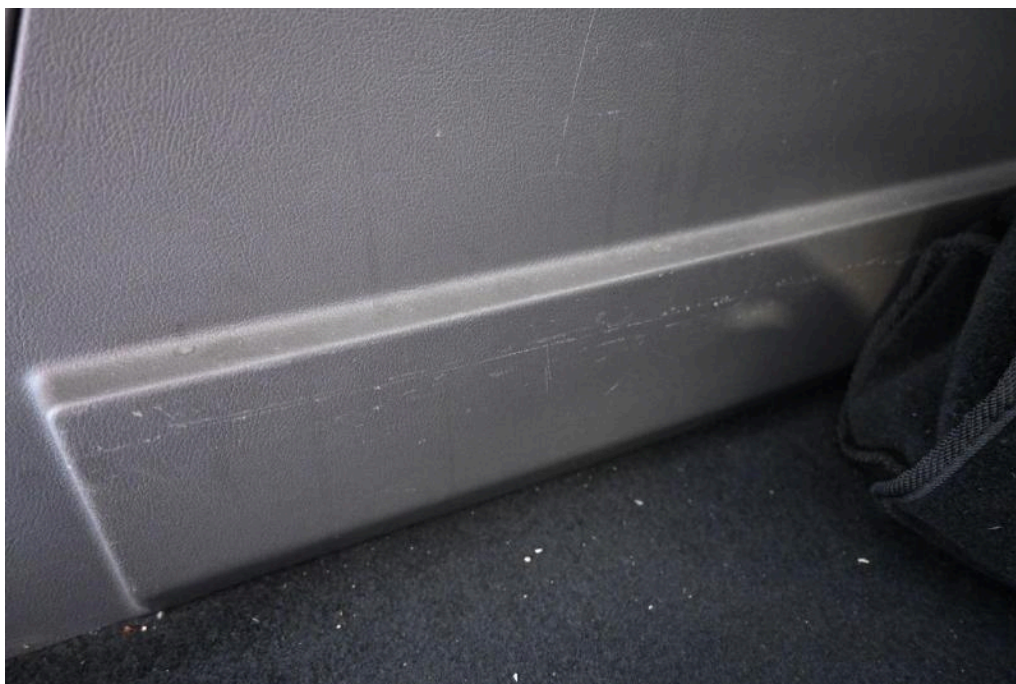
| | geschätzte Reparaturkosten | Minderwert |
|---|---|---|
| Aktueller Schaden, Innenraum, Kofferraumverkleidung rechts, + links, verschürft, akzeptierter Schaden | 0,00 € | 0,00 € |

**Bild 27**  
Innenraum Kofferraumverkleidung rechts + links verschürft

**Bild 28**  
Innenraum Kofferraumverkleidung rechts + links verschürft

**Bild 29**  
Innenraum Kofferraumverkleidung rechts + links verschürft

**Bild 30**  
Innenraum Kofferraumverkleidung rechts + links verschürft

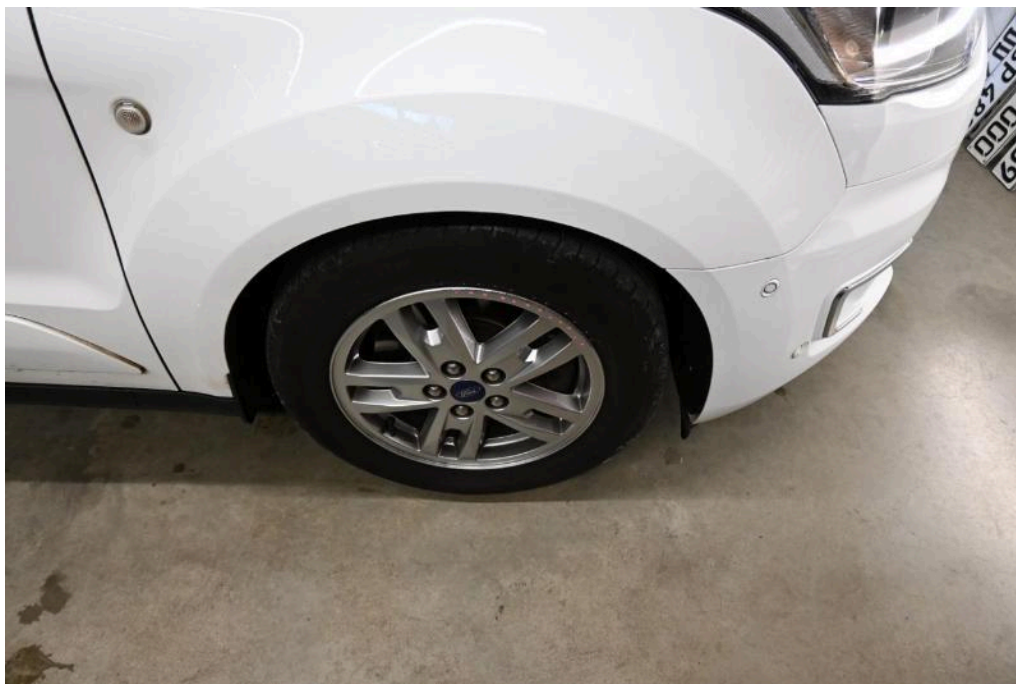
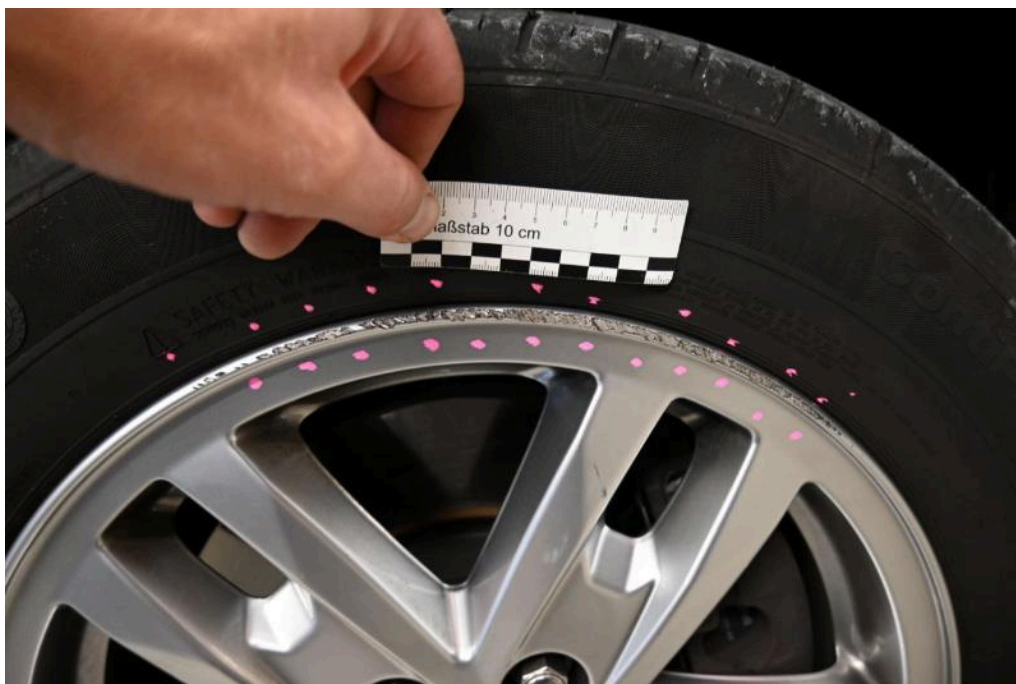
| | geschätzte Reparaturkosten | Minderwert |
|---|---|---|
| Aktueller Schaden, Vorderachse, Felge vorne rechts, Materialabtrag, erneuern | 275,00 € | 275,00 € |

**Bild 31**  
Vorderachse Felge vorne rechts Materialabtrag

**Bild 32**  
Vorderachse Felge vorne rechts Materialabtrag

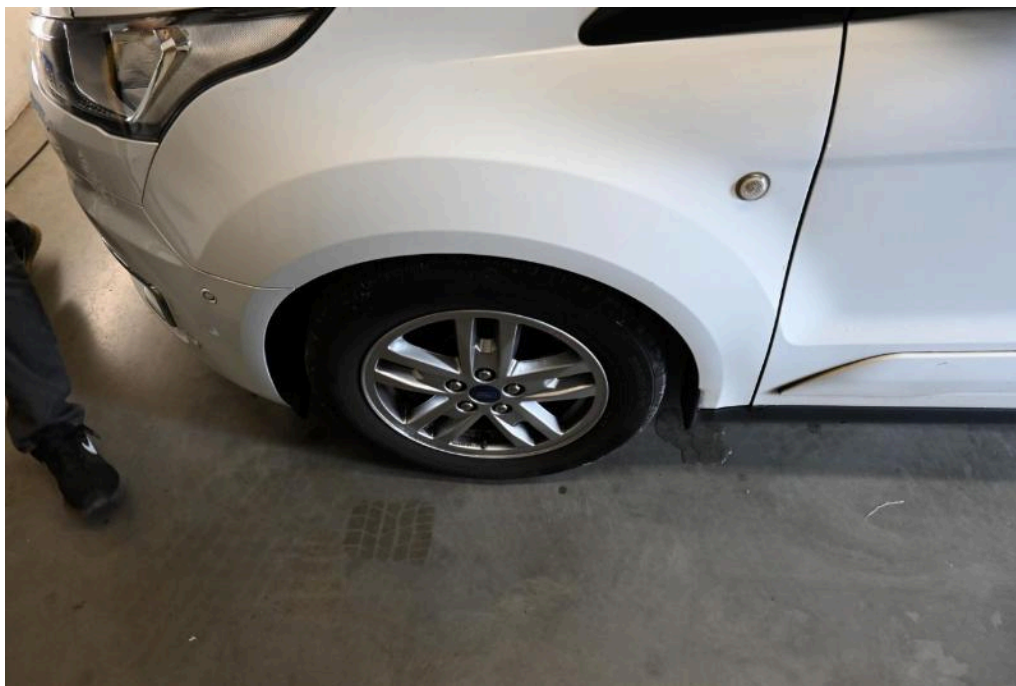
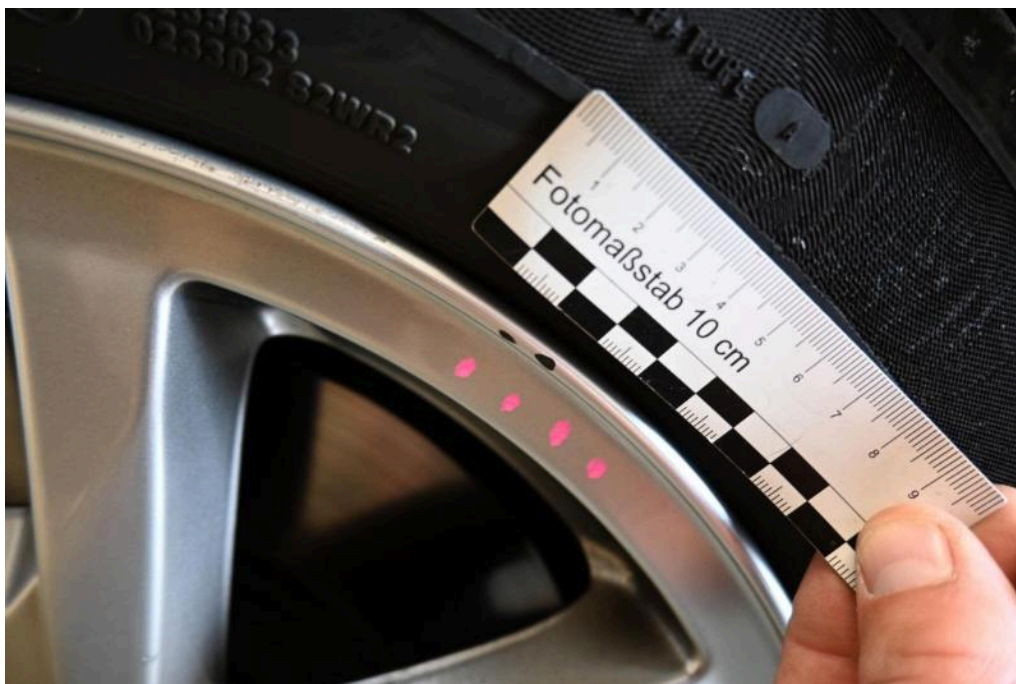
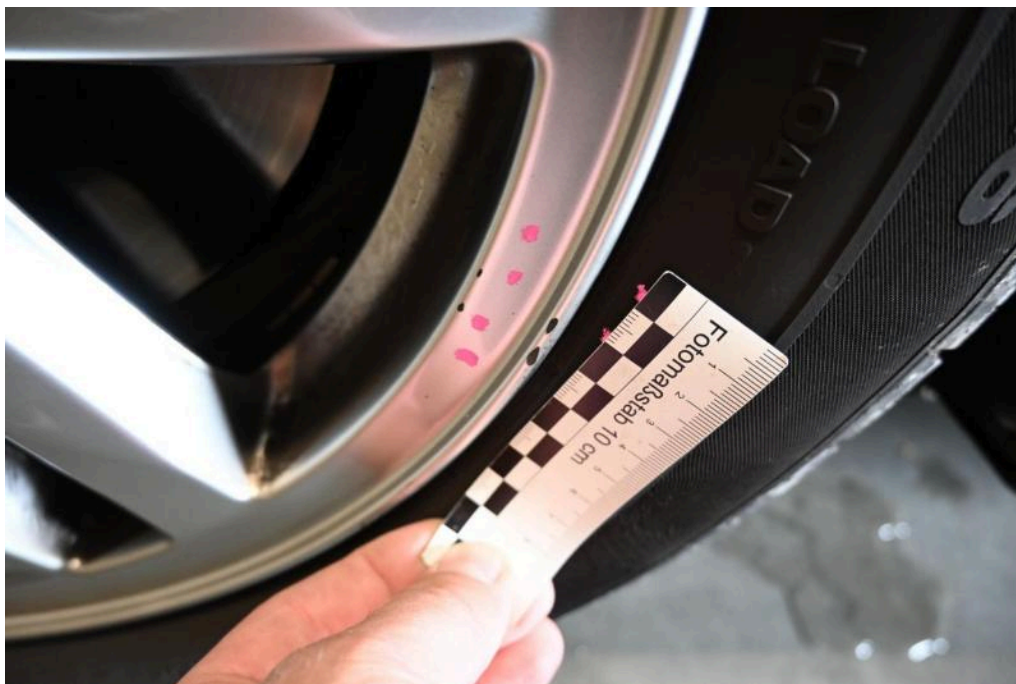
| | geschätzte Reparaturkosten | Minderwert |
|---|---|---|
| Aktueller Schaden, Vorderachse, Felge vorne links, Kratzer, akzeptierter Schaden | 0,00 € | 0,00 € |

**Bild 33**  
Vorderachse Felge vorne links Kratzer

**Bild 34**  
Vorderachse Felge vorne links Kratzer

**Bild 35**  
Vorderachse Felge vorne links Kratzer
