## Minderwertgutachten

Dokumentennummer: 1292185  
Auftrag vom / Auftrag am: 20.06.2023 / 09:55 Uhr

| <b>Amtliches Kennzeichen:</b> | TÜ-DB102 | <b>FIN:</b> | WF0JXXWPCJJA36006 |
| <b>Modell:</b> | S-Max 2.0 EcoBlue Titanium S/S | <b>Erstzulassung:</b> | 20.02.2019 |

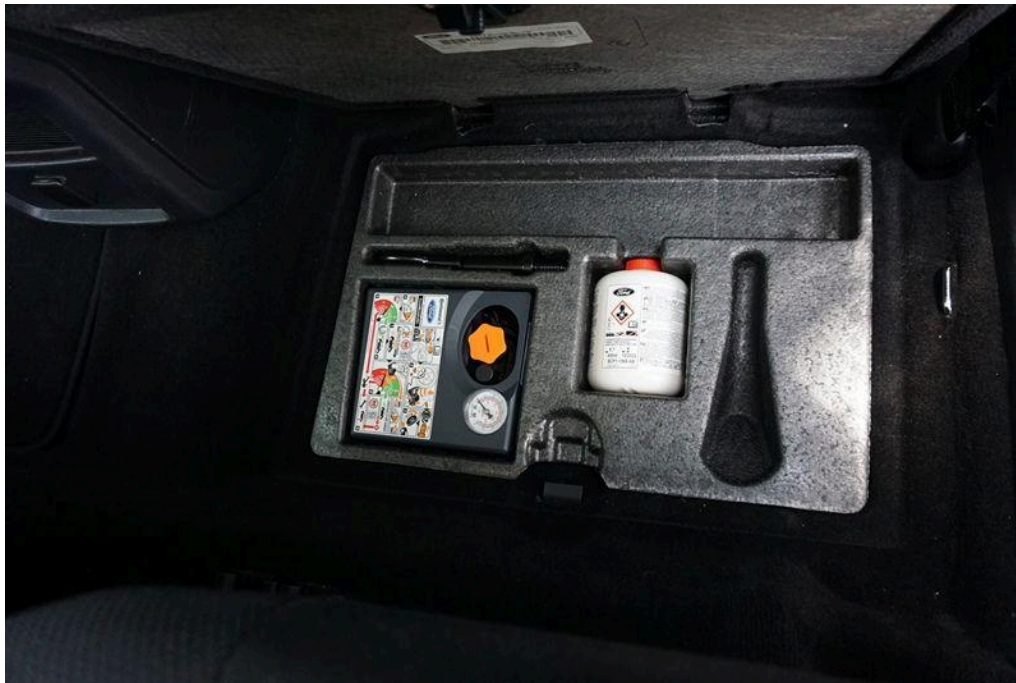
| | geschätzte Reparaturkosten | Minderwert |
|---|---|---|
| Aktueller Schaden, Fahrzeugzubehör, Reifenfüllset/Tirefit, Dichtmittel , abgelaufen, erneuern | 40,00 € | 40,00 € |

**Bild 19**  
 Fahrzeugzubehör Reifenfüllset/Tirefit Dichtmittel abgelaufen

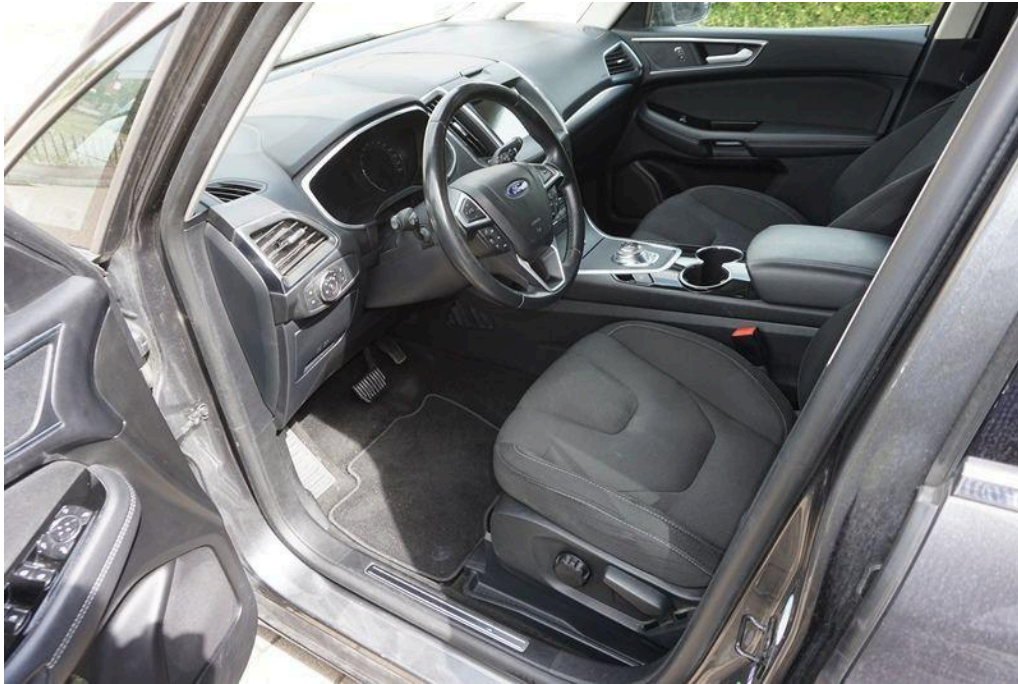
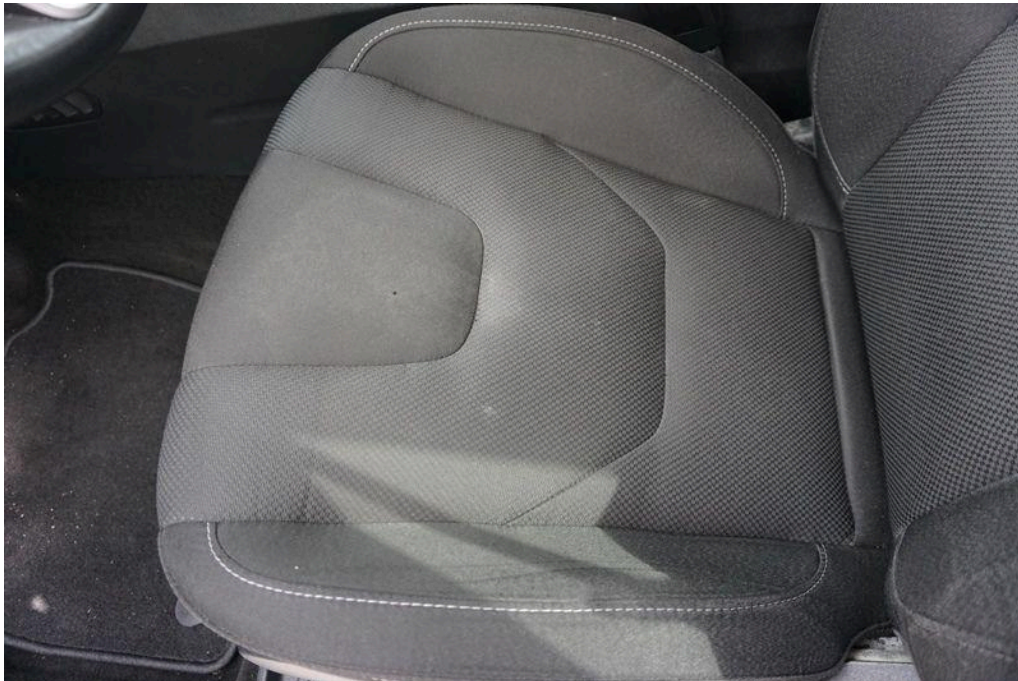
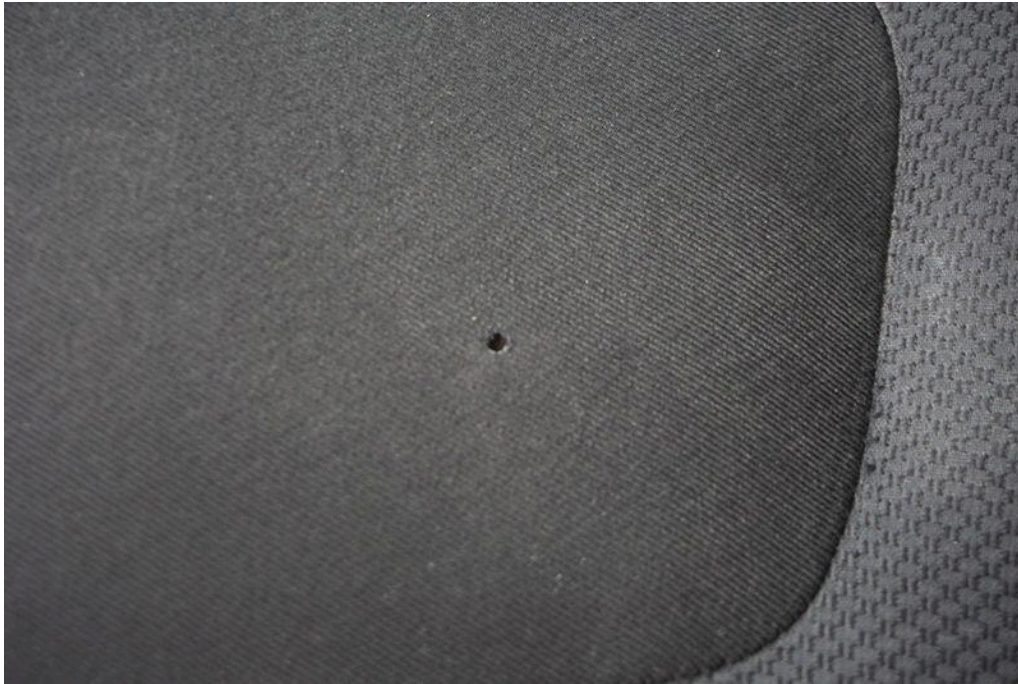
| | geschätzte Reparaturkosten | Minderwert |
|---|---|---|
| Aktueller Schaden, Innenraum, Fahrersitz, Brandloch / Brandlöcher reparabel, Smart Repair | 100,00 € | 100,00 € |

**Bild 21**  
Innenraum Fahrersitz Brandloch / Brandlöcher reparabel

**Bild 22**  
Innenraum Fahrersitz Brandloch / Brandlöcher reparabel

**Bild 23**  
Innenraum Fahrersitz Brandloch / Brandlöcher reparabel

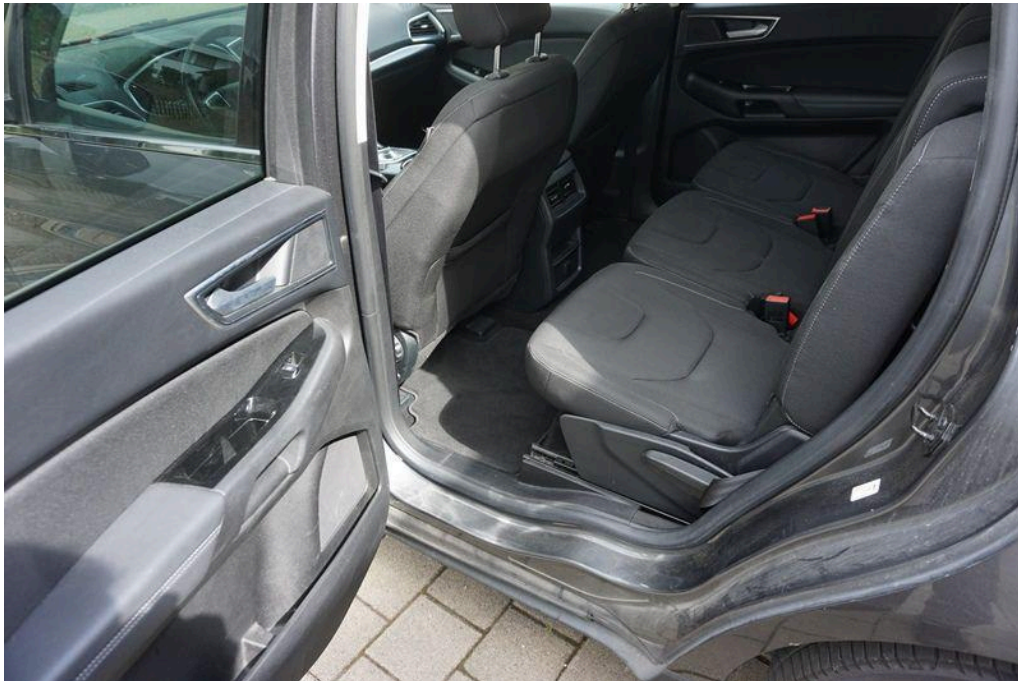
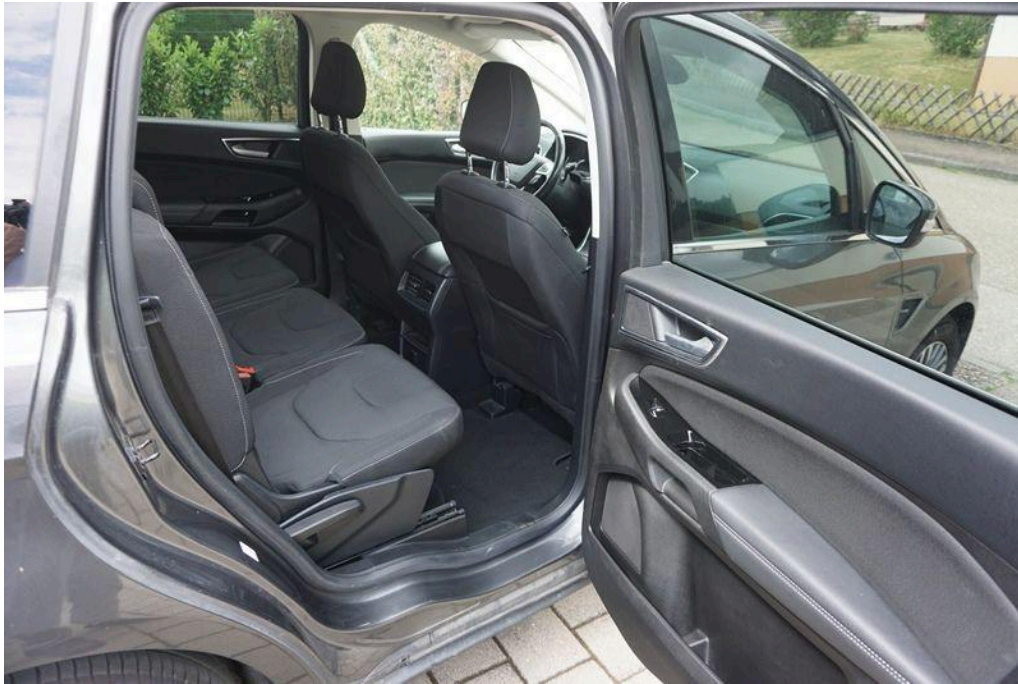
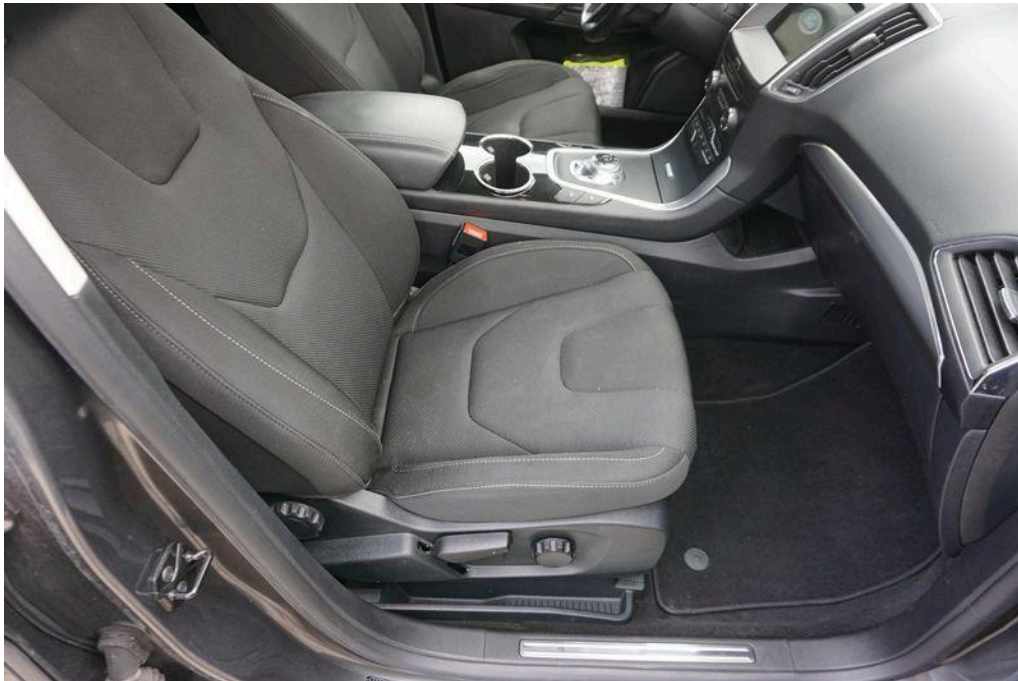
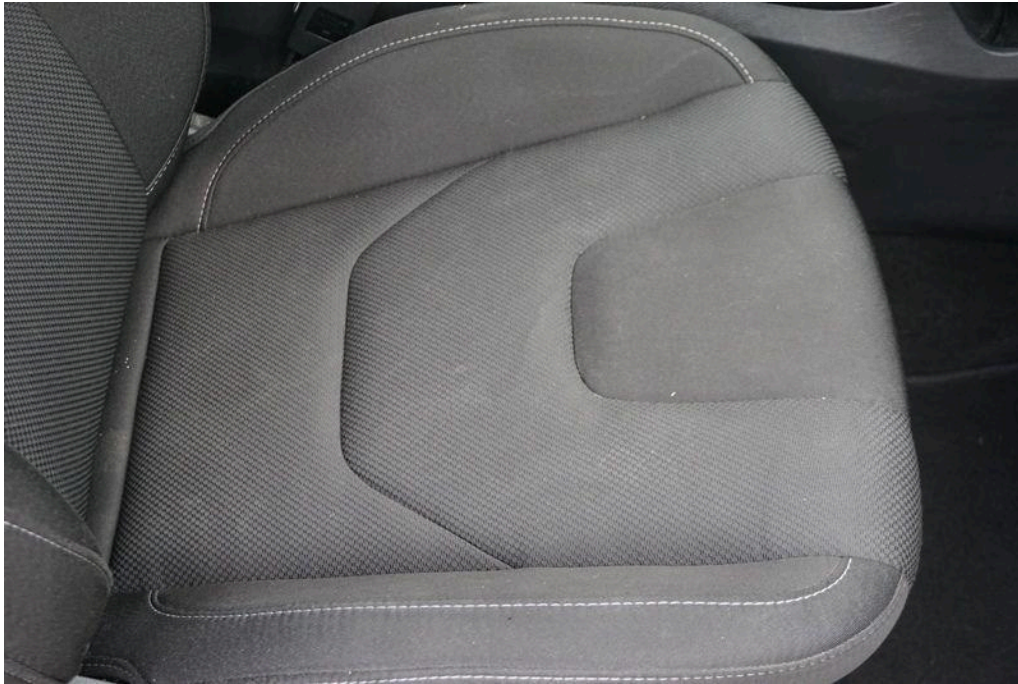
| | geschätzte Reparaturkosten | Minderwert |
|---|---|---|
| Aktueller Schaden, Innenraum, Gebrauchsspuren, akzeptierter Schaden | 0,00 € | 0,00 € |

**Bild 24**  
Innenraum Gebrauchsspuren

**Bild 25**  
Innenraum Gebrauchsspuren

**Bild 26**  
Innenraum Gebrauchsspuren

**Bild 27**  
Innenraum Gebrauchsspuren

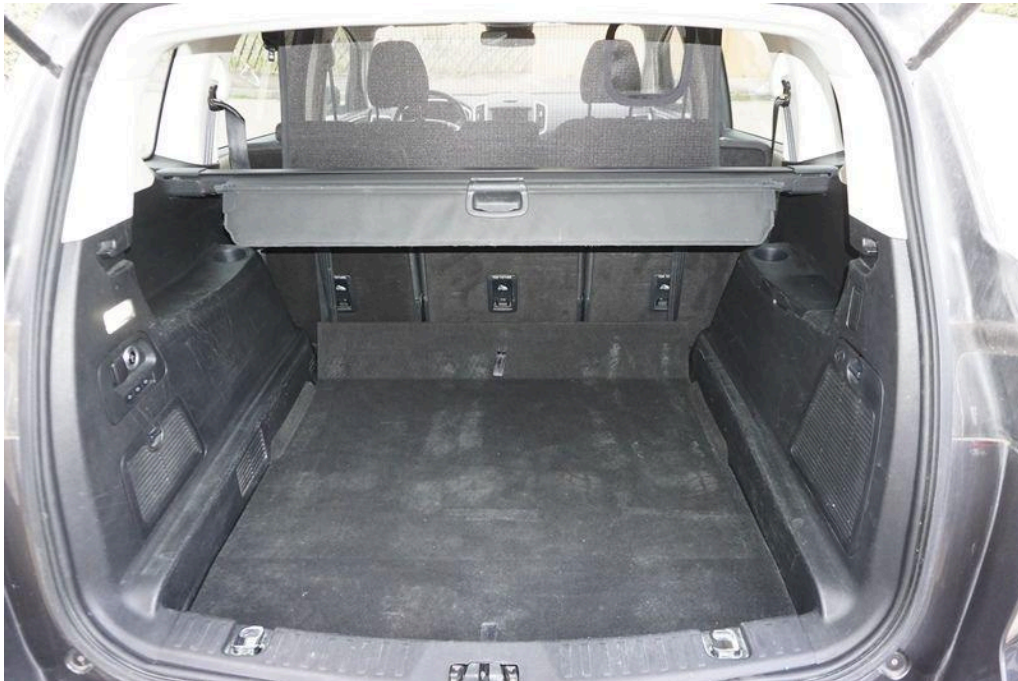
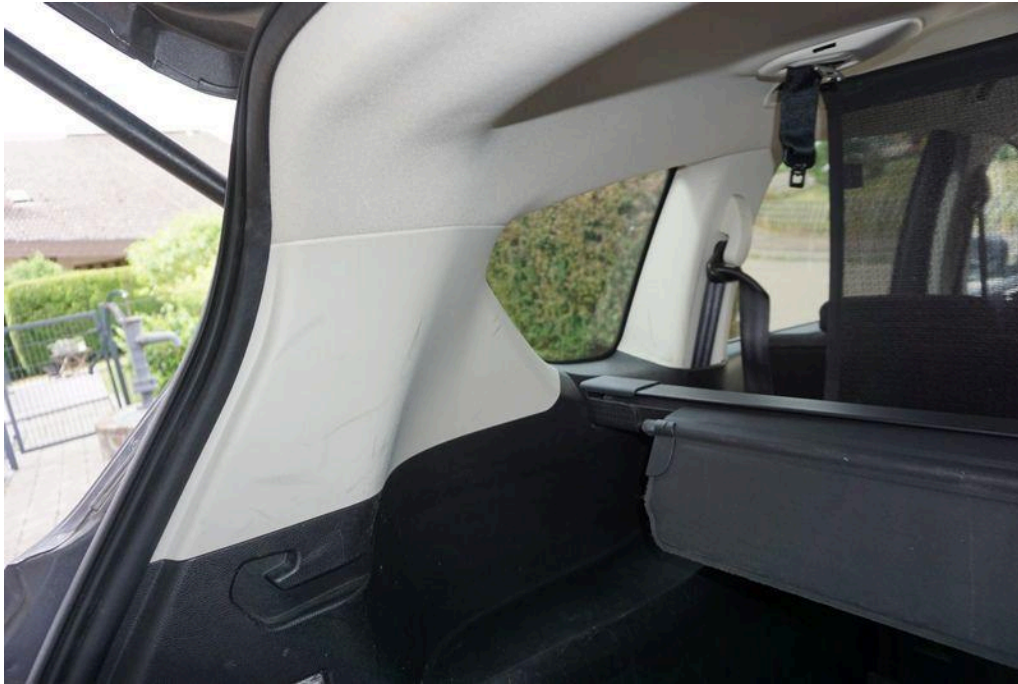
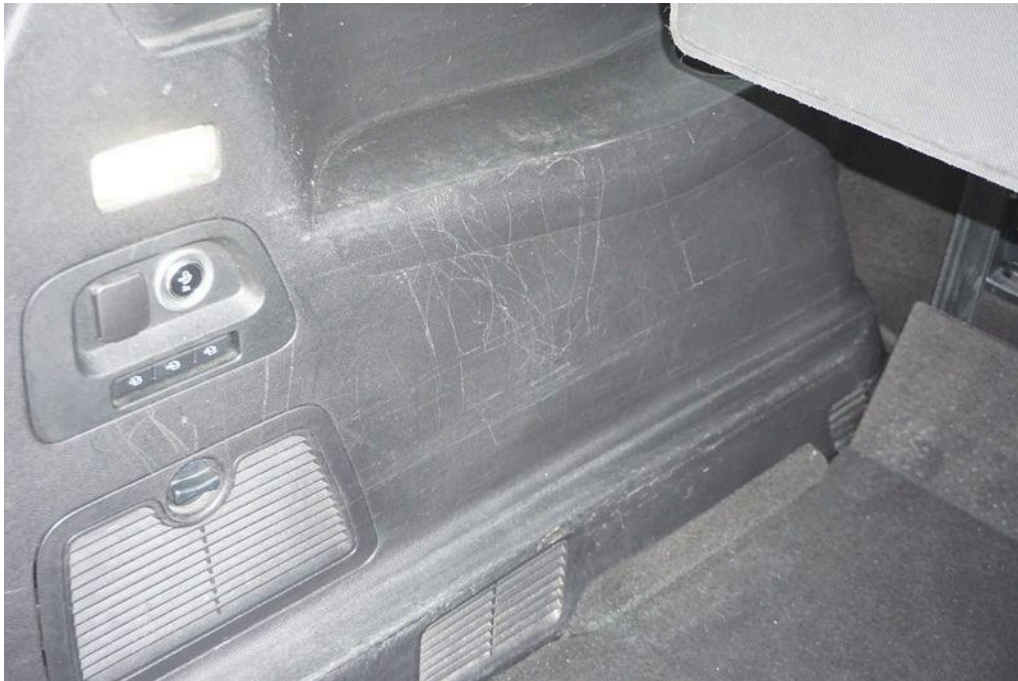
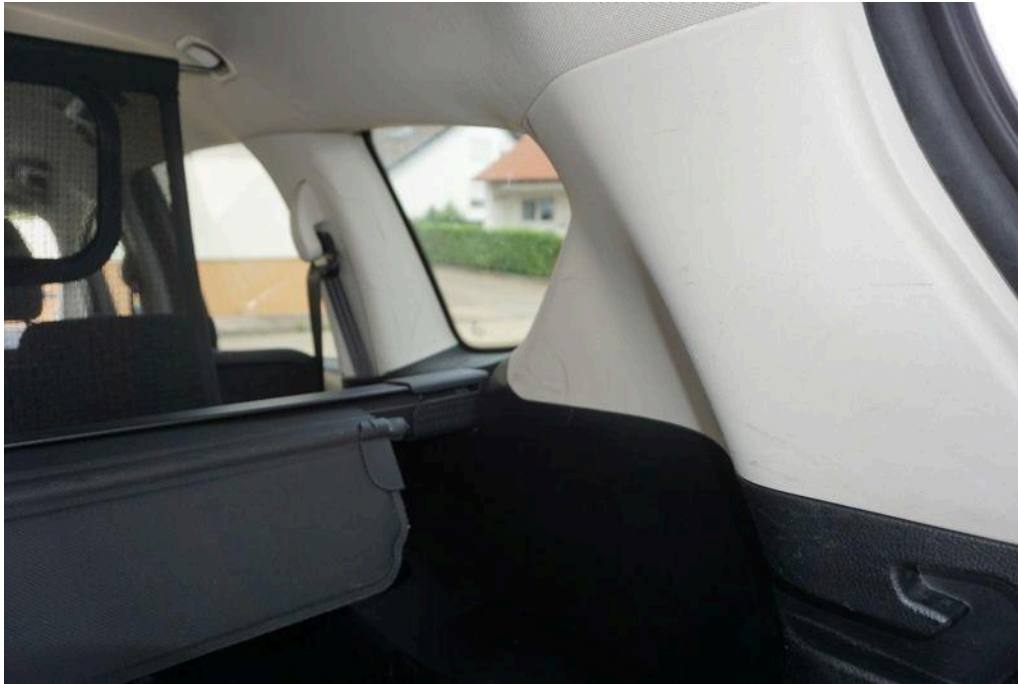
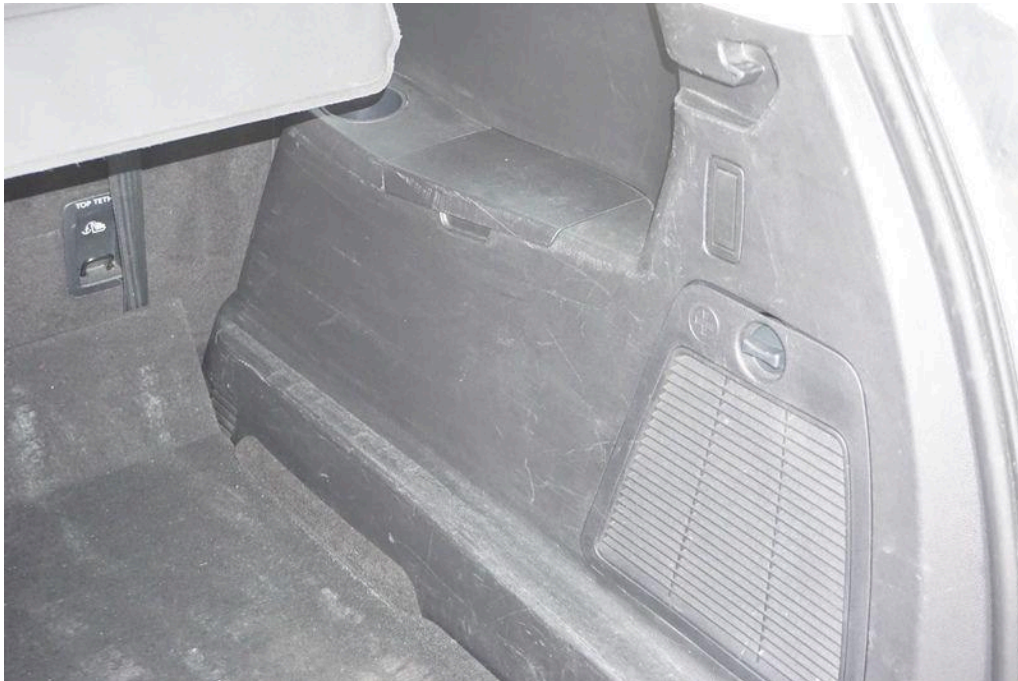
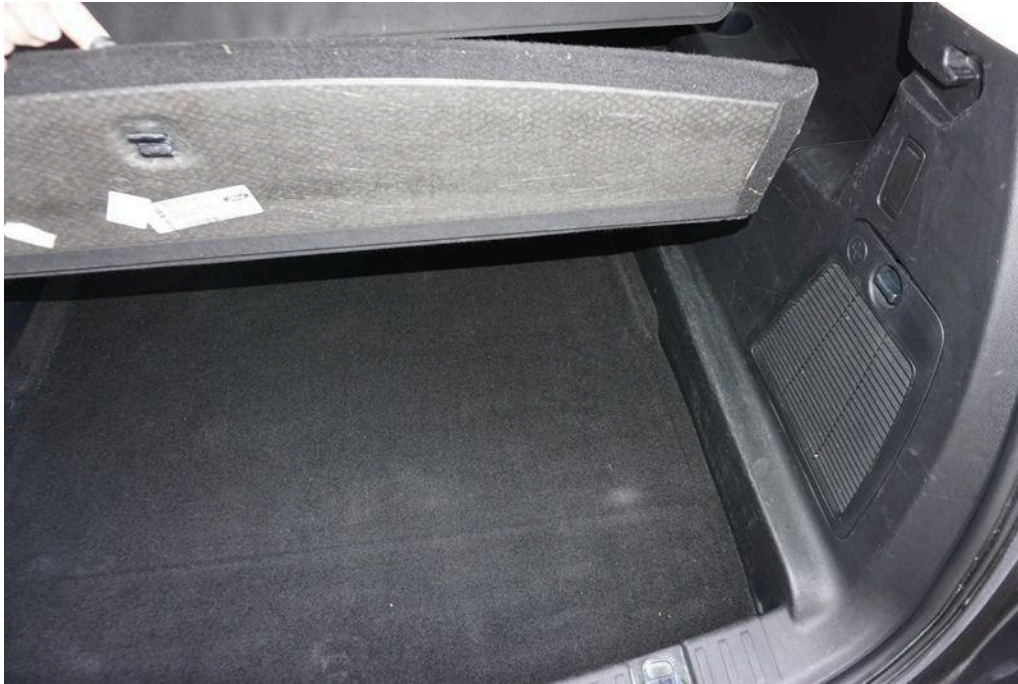
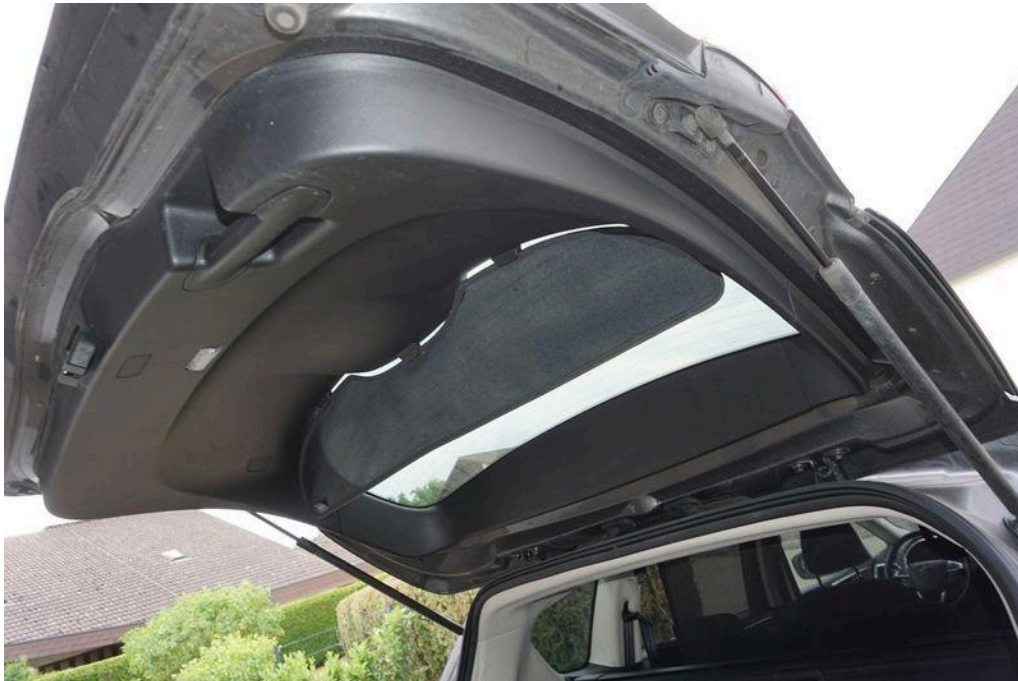
| | geschätzte Reparaturkosten | Minderwert |
|---|---|---|
| Aktueller Schaden, Innenraum, Laderaum an Verkleidungen Gebrauchsspuren/<br>Nutzungsspuren , erkennbar, Smart Repair - Kostenerweiterung möglich | 250,00 € | 250,00 € |

**Bild 28**  
Innenraum Laderaum an Verkleidungen Gebrauchsspuren/ Nutzungsspuren erkennbar

**Bild 29**  
Innenraum Laderaum an Verkleidungen Gebrauchsspuren/ Nutzungsspuren erkennbar

**Bild 30**  
Innenraum Laderaum an Verkleidungen Gebrauchsspuren/ Nutzungsspuren erkennbar

**Bild 31**  
Innenraum Laderaum an Verkleidungen Gebrauchsspuren/ Nutzungsspuren erkennbar

**Bild 32**  
Innenraum Laderaum an Verkleidungen Gebrauchsspuren/ Nutzungsspuren erkennbar

**Bild 33**  
Innenraum Laderaum an Verkleidungen Gebrauchsspuren/ Nutzungsspuren erkennbar

**Bild 34**  
Innenraum Laderaum an Verkleidungen Gebrauchsspuren/ Nutzungsspuren erkennbar

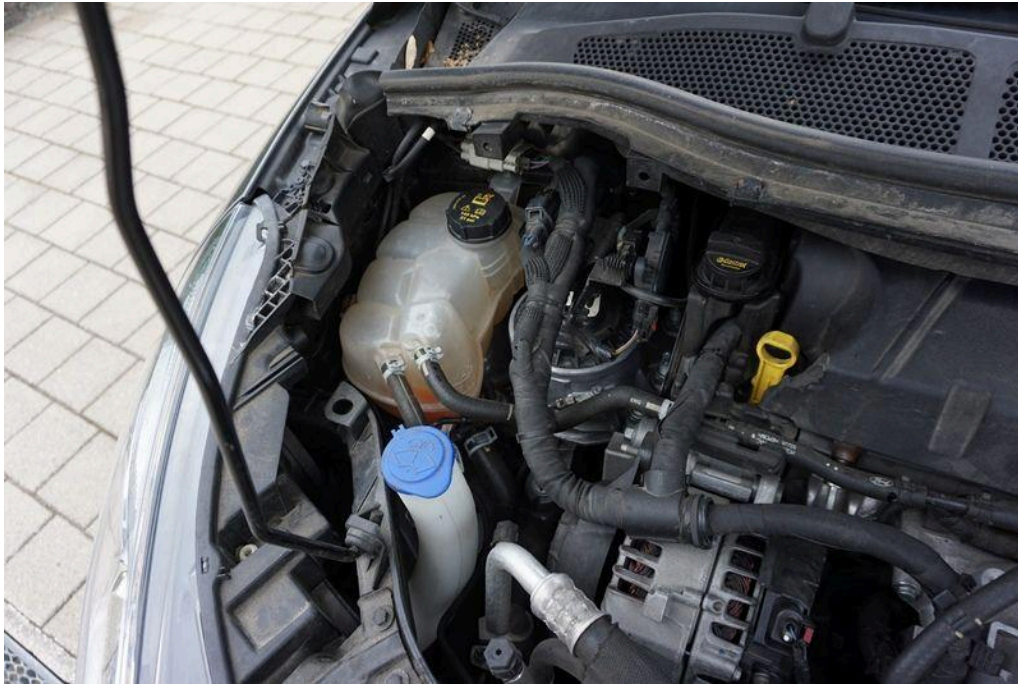
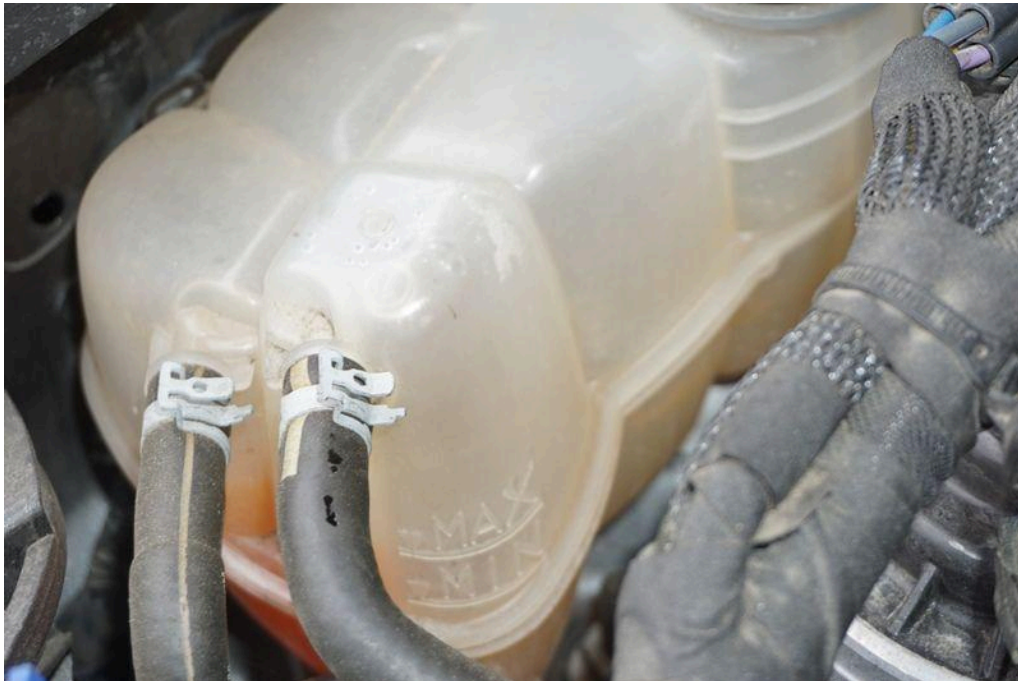
| | geschätzte Reparaturkosten | Minderwert |
|---|---|---|
| Aktueller Schaden, Wartung/Prüfung, Kühlflüssigkeit, Ausgleichsbehälter leer, auffüllen ,<br>erkennbar, prüfen - Kostenerweiterung möglich | 50,00 € | 50,00 € |

**Bild 35**  
Wartung/Prüfung Kühlflüssigkeit Ausgleichsbehälter leer, auffüllen, erkennbar

**Bild 36**  
Wartung/Prüfung Kühlflüssigkeit Ausgleichsbehälter leer, auffüllen, erkennbar

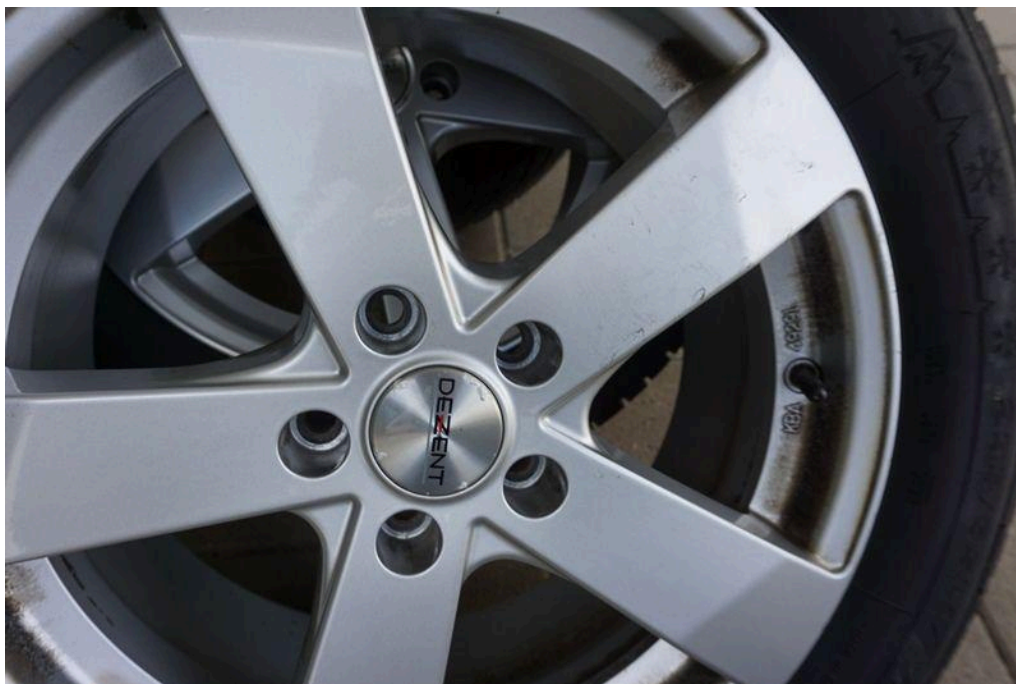
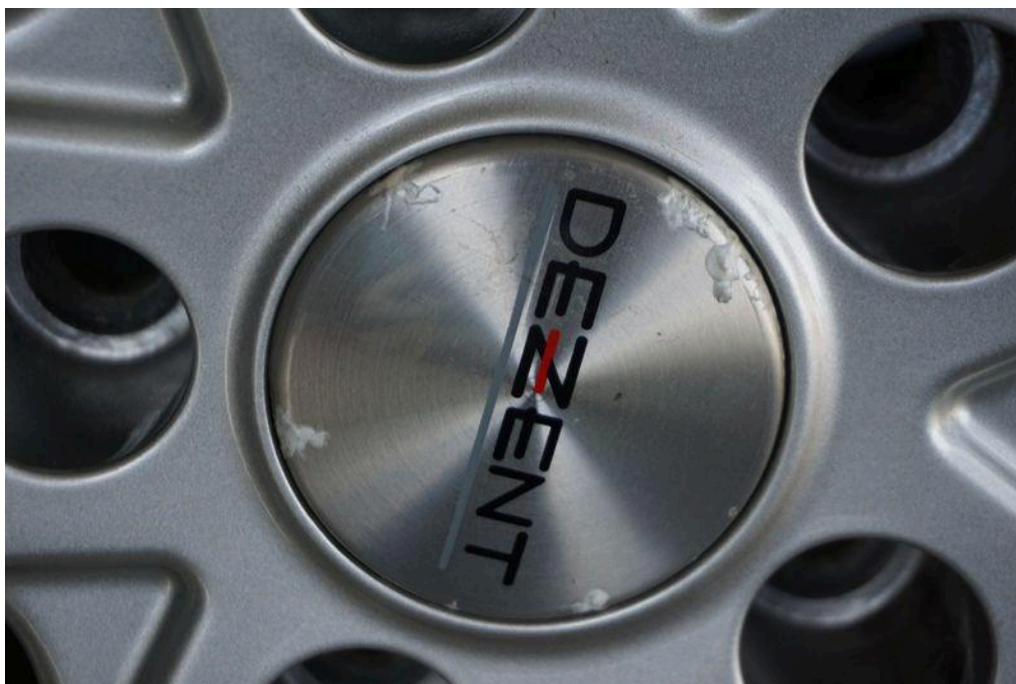
| | geschätzte Reparaturkosten | Minderwert |
|---|---|---|
| Aktueller Schaden, Fahrzeugzubehör, 2. Reifensatz, an Winterradsatz-Alufelgen-<br>Nabendeckel, Gebrauchsspuren, akzeptierter Schaden | 0,00 € | 0,00 € |

**Bild 37**  
Fahrzeugzubehör 2. Reifensatz an Winterradsatz-Alufelgen-Nabendeckel Gebrauchsspuren

**Bild 38**  
Fahrzeugzubehör 2. Reifensatz an Winterradsatz-Alufelgen-Nabendeckel Gebrauchsspuren

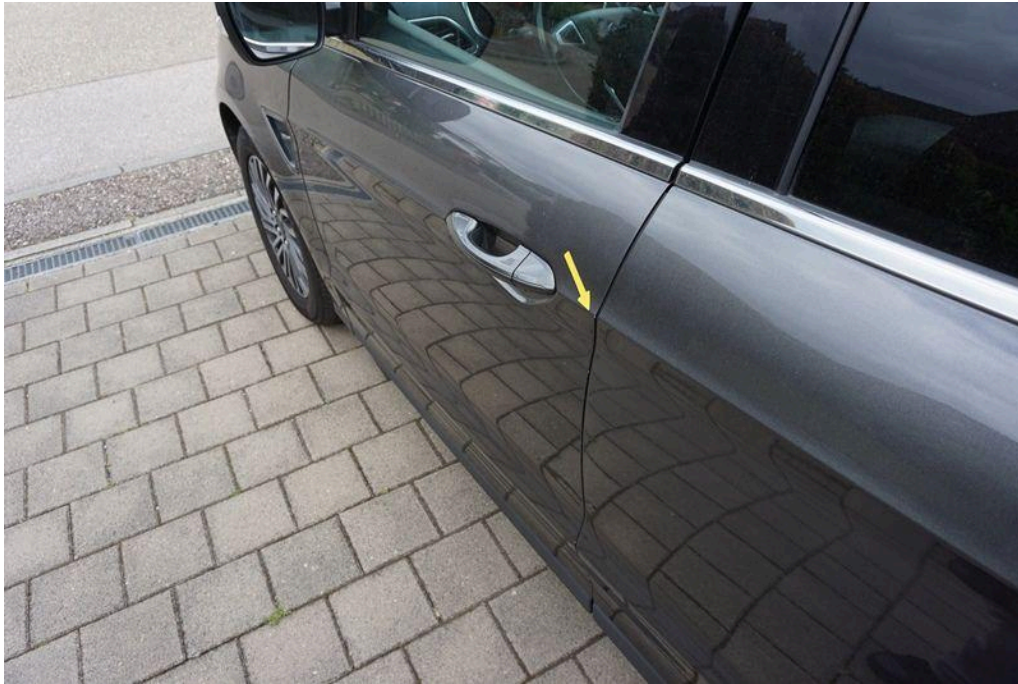
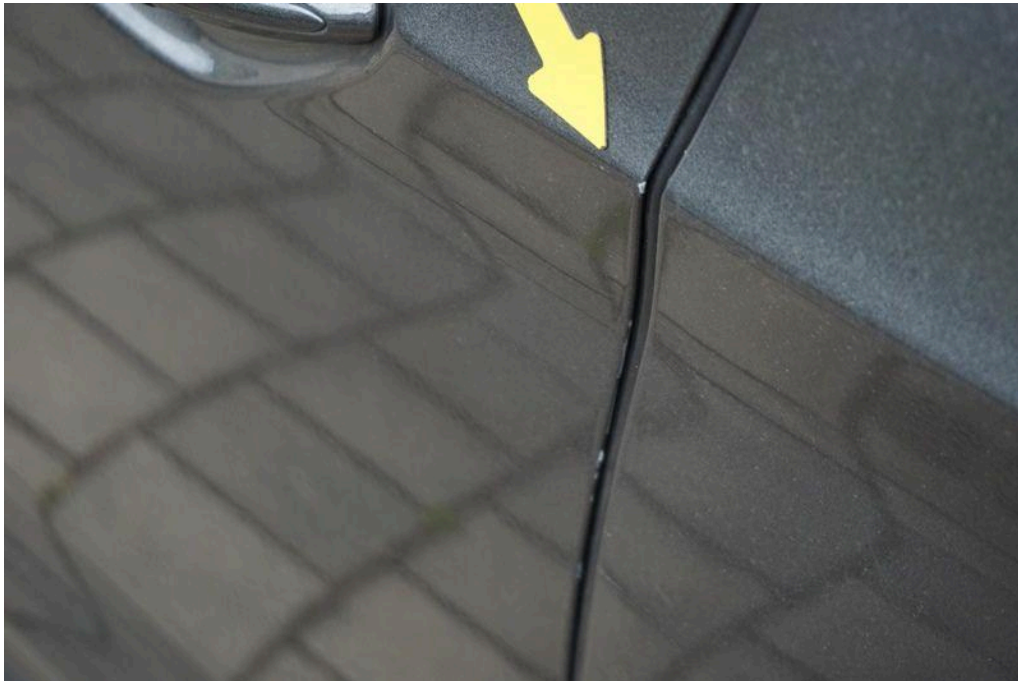
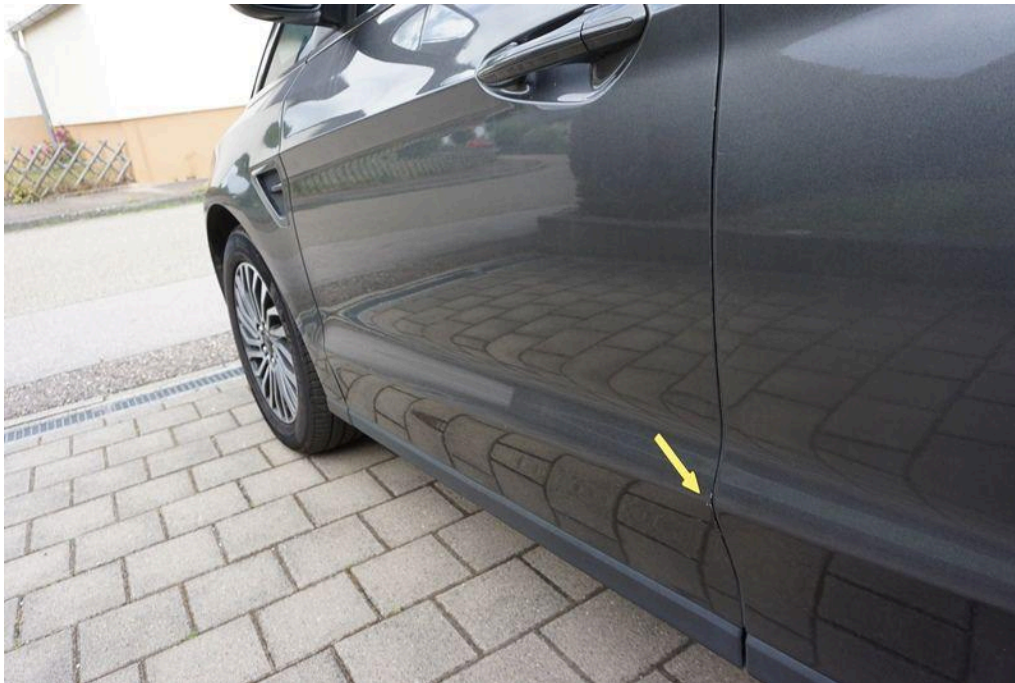
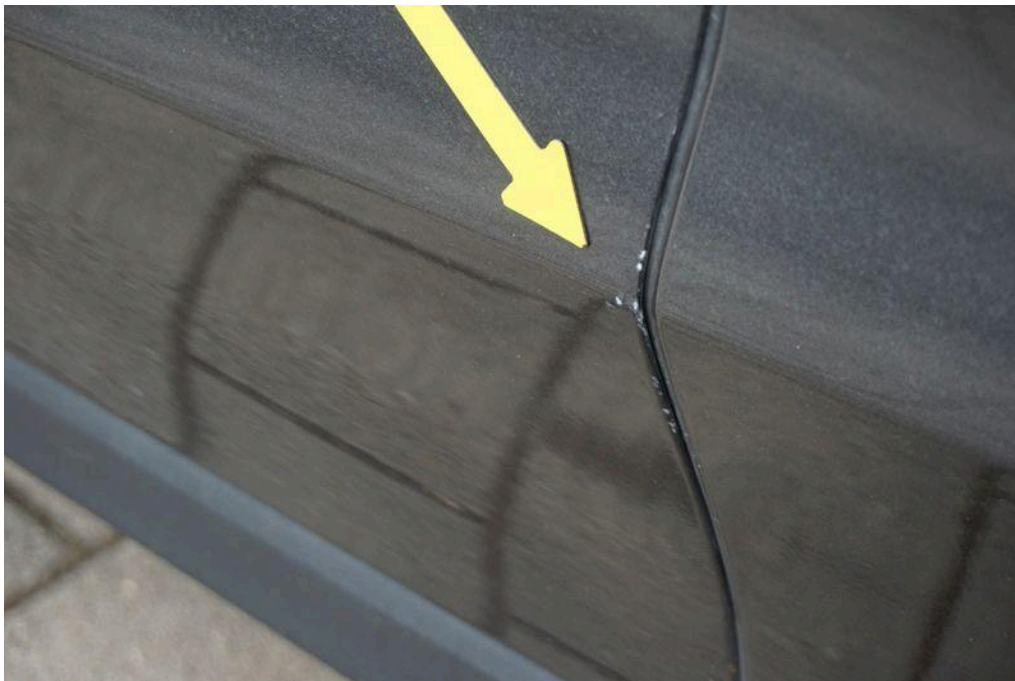
| | geschätzte Reparaturkosten | Minderwert |
|---|---|---|
| Aktueller Schaden, linke Seite, Tür vorne links, Gebrauchsspuren, akzeptierter Schaden | 0,00 € | 0,00 € |

**Bild 39**  
linke Seite Tür vorne links Gebrauchsspuren

**Bild 40**  
linke Seite Tür vorne links Gebrauchsspuren

**Bild 41**  
linke Seite Tür vorne links Gebrauchsspuren

**Bild 42**  
linke Seite Tür vorne links Gebrauchsspuren

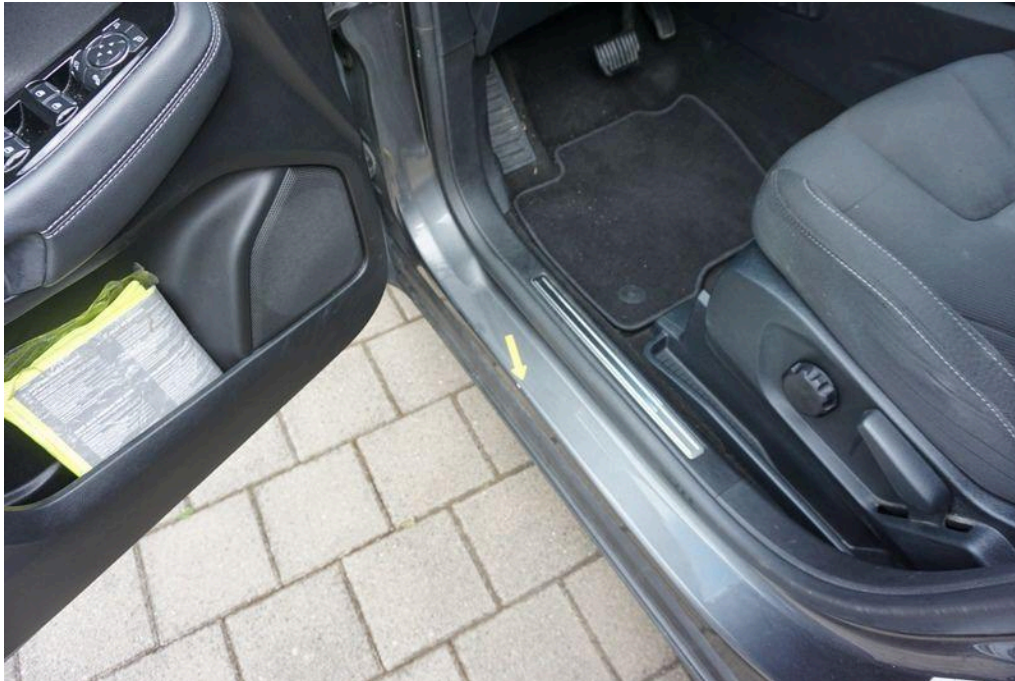
| | geschätzte Reparaturkosten | Minderwert |
|---|---|---|
| Aktueller Schaden, linke Seite, Türeinstieg vorne links, Gebrauchsspuren, akzeptierter<br>Schaden | 0,00 € | 0,00 € |

**Bild 43**  
linke Seite Türeinstieg vorne links Gebrauchsspuren

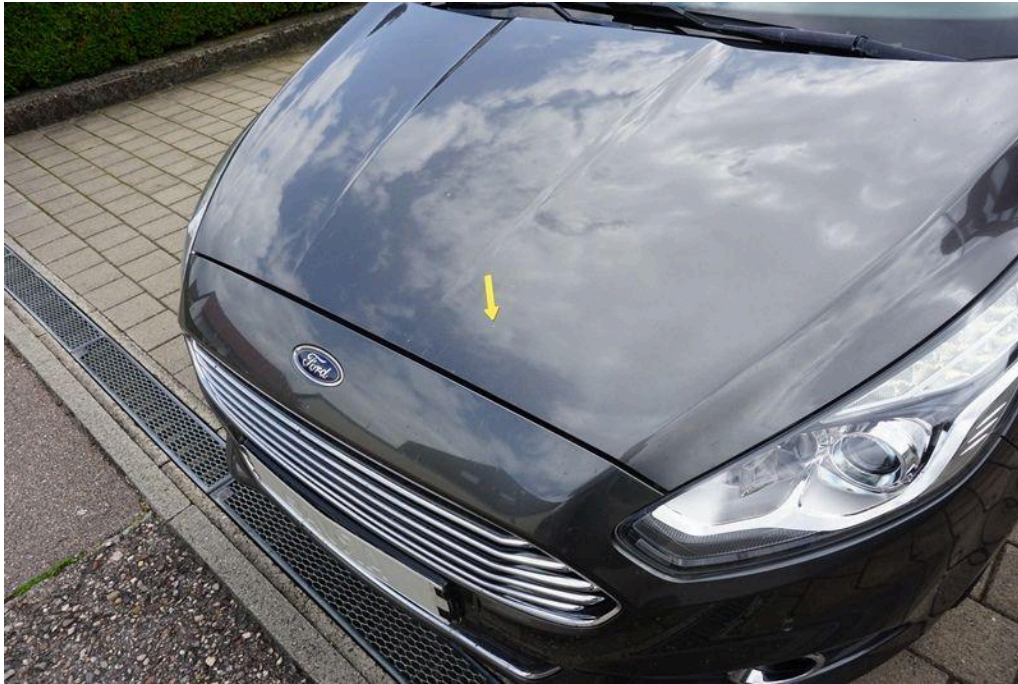
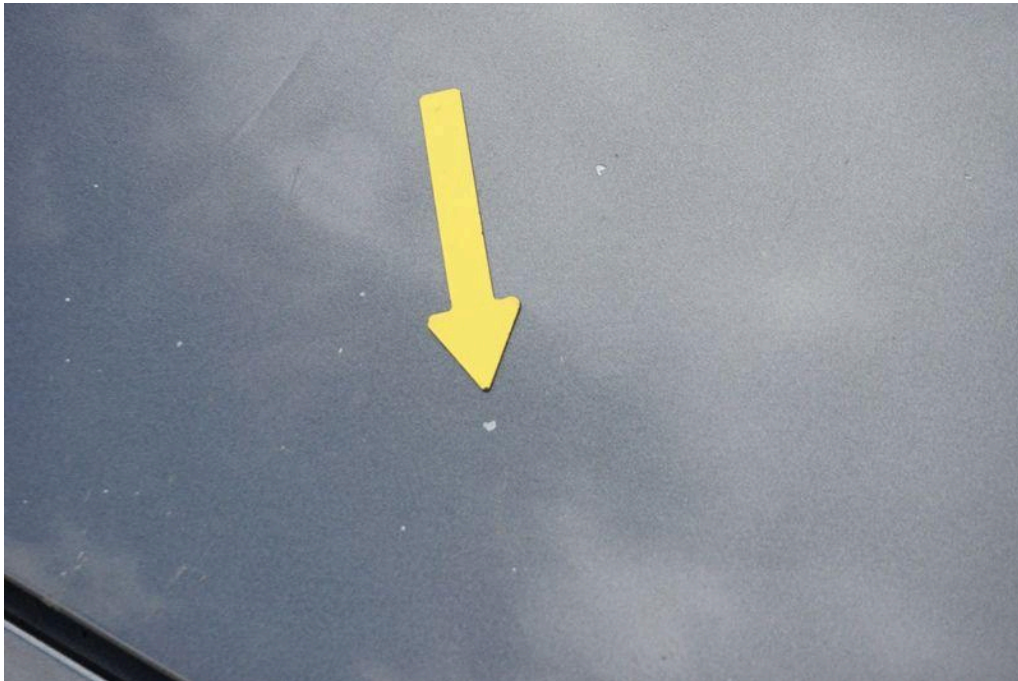
| | geschätzte Reparaturkosten | Minderwert |
|---|---|---|
| Aktueller Schaden, Fahrzeugfront, Motorhaube, Steinschlag / -schläge, aus- und einbauen +<br>lackieren | 480,00 € | 290,00 € |

**Bild 45**  
Fahrzeugfront Motorhaube Steinschlag / -schläge

**Bild 46**  
Fahrzeugfront Motorhaube Steinschlag / -schläge

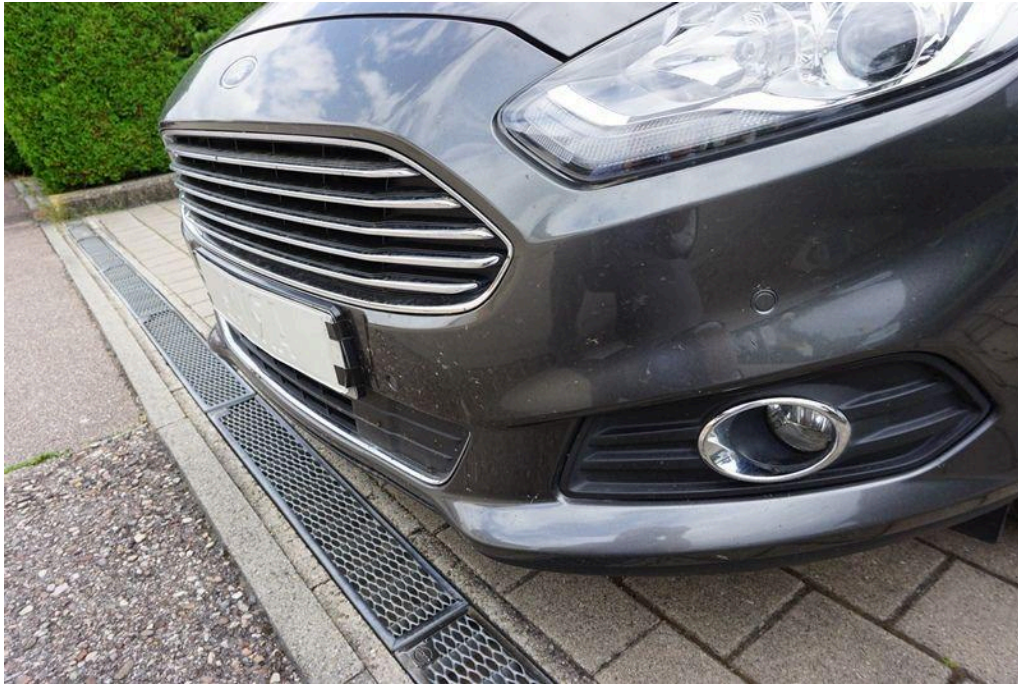
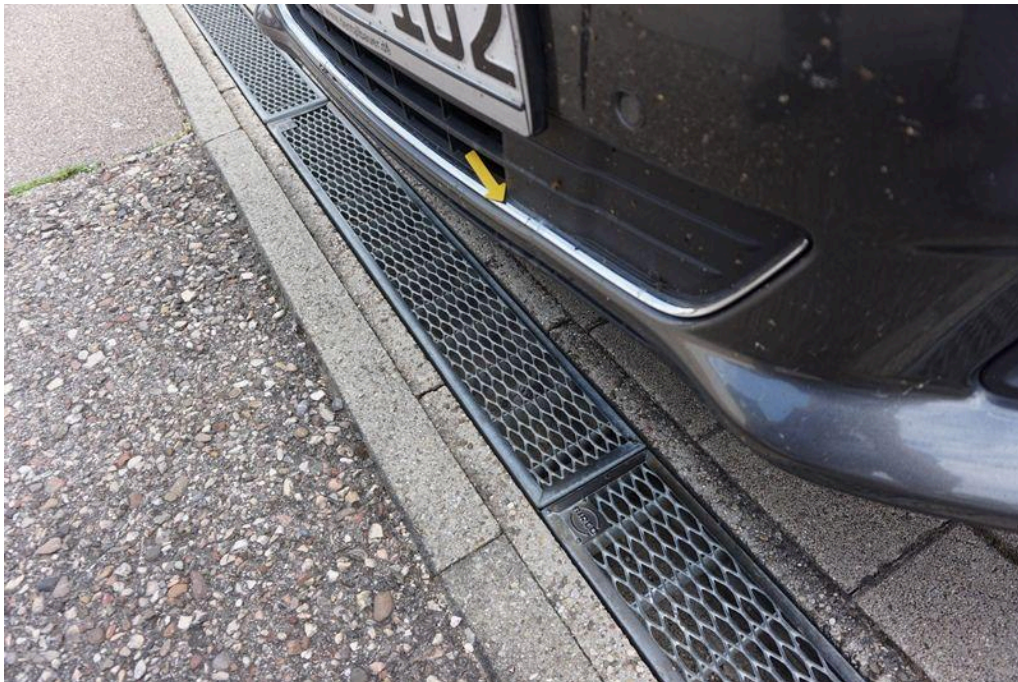
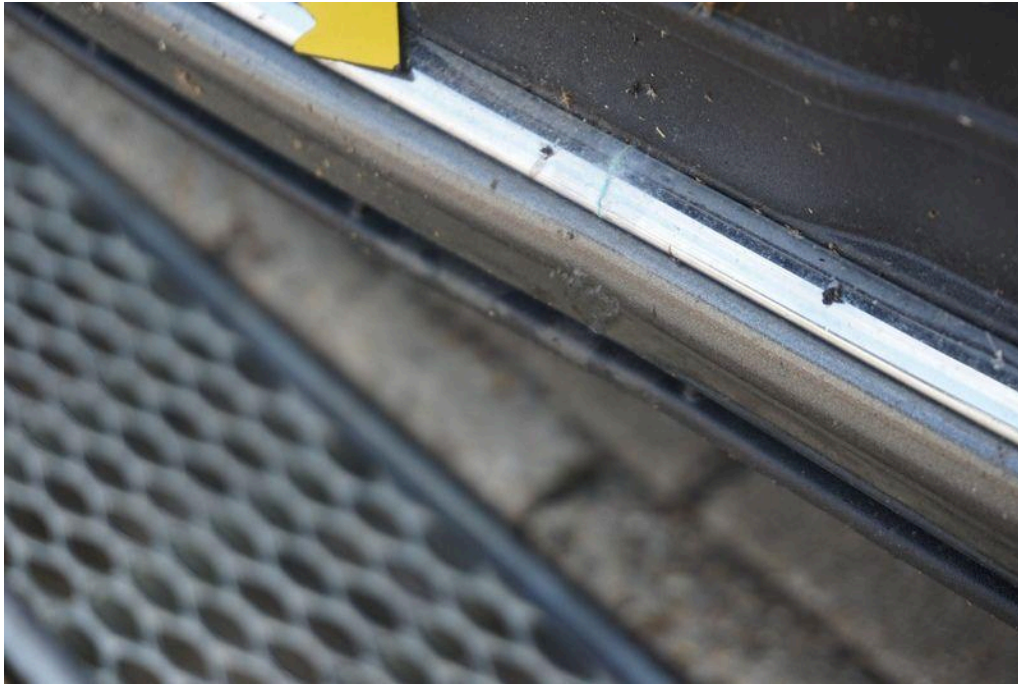
| | geschätzte Reparaturkosten | Minderwert |
|---|---|---|
| Aktueller Schaden, Fahrzeugfront, Stoßfänger vorne, unten Druckstelle, Chromrahmen am<br>Gitter unten gebrochen, Rahmen bzw. Gitter unten erneuern, deformiert, aus- und einbauen +<br>instandsetzen + lackieren | 700,00 € | 420,00 € |

**Bild 51**  
Fahrzeugfront Stoßfänger vorne unten Druckstelle, Chromrahmen am Gitter unten gebrochen, Rahmen bzw. Gitter unten erneuern deformiert

**Bild 52**  
Fahrzeugfront Stoßfänger vorne unten Druckstelle, Chromrahmen am Gitter unten gebrochen, Rahmen bzw. Gitter unten erneuern deformiert

**Bild 53**  
Fahrzeugfront Stoßfänger vorne unten Druckstelle, Chromrahmen am Gitter unten gebrochen, Rahmen bzw. Gitter unten erneuern deformiert
