## Minderwertgutachten

Dokumentennummer: 1292185  
Auftrag vom / Auftrag am: 20.06.2023 / 09:55 Uhr

| <b>Amtliches Kennzeichen:</b> | TÜ-DB102 | <b>FIN:</b> | WF0JXXWPCJJA36006 |
| <b>Modell:</b> | S-Max 2.0 EcoBlue Titanium S/S | <b>Erstzulassung:</b> | 20.02.2019 |

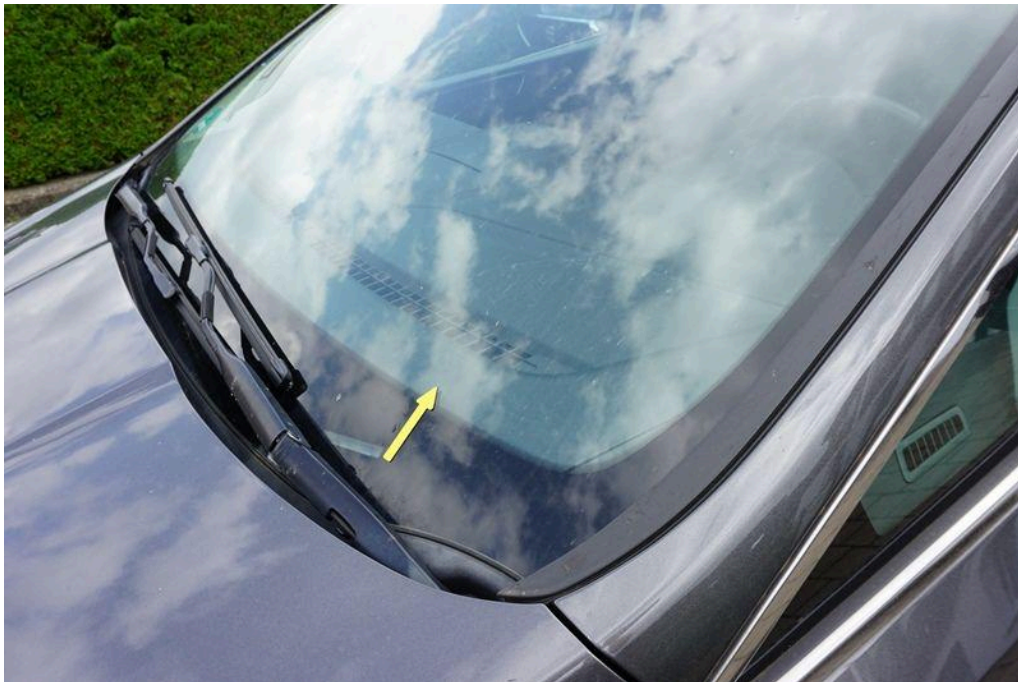
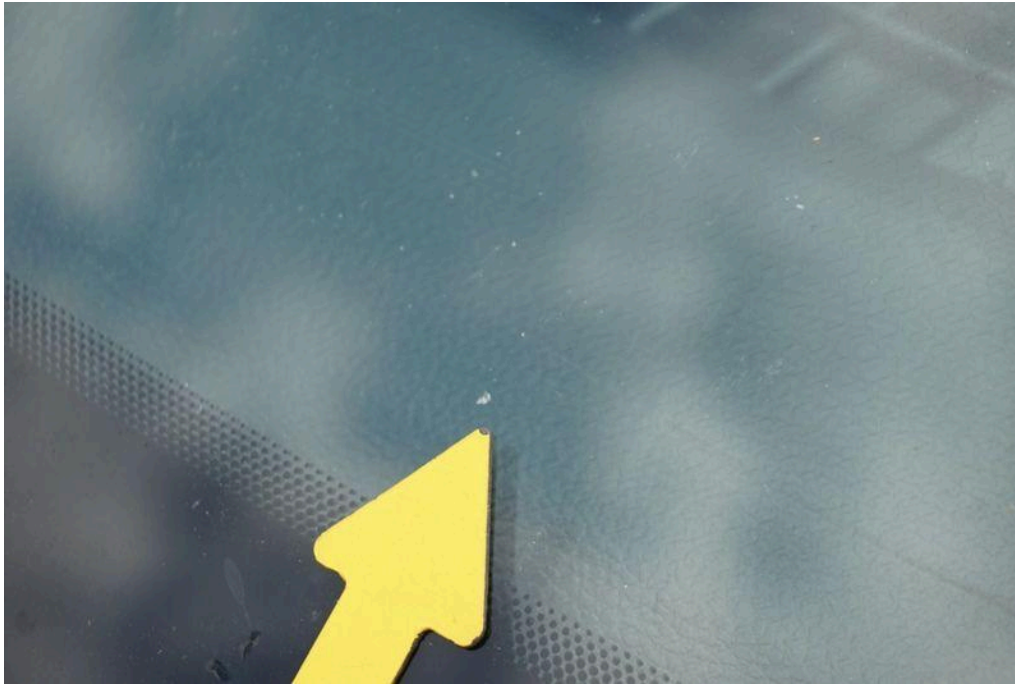
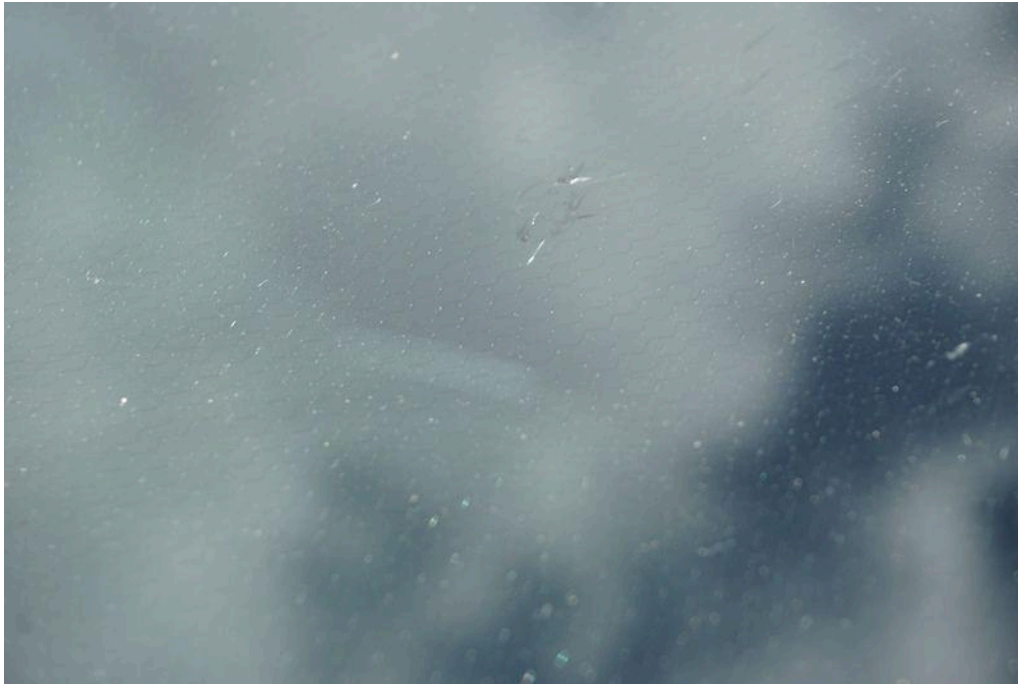
| | geschätzte Reparaturkosten | Minderwert |
|---|---|---|
| Aktueller Schaden, Fahrzeugfront, Frontscheibe mit Regensensor, Reparierter Steinschlag,<br>Gebrauchsspursteinschläge, Gebrauchsspuren, akzeptierter Schaden | 0,00 € | 0,00 € |

**Bild 54**  
Fahrzeugfront Frontscheibe mit Regensensor Reparierter Steinschlag, Gebrauchsspursteinschläge  
Gebrauchsspuren

**Bild 55**  
Fahrzeugfront Frontscheibe mit Regensensor Reparierter Steinschlag, Gebrauchsspursteinschläge  
Gebrauchsspuren

Fahrzeugfront Frontscheibe mit Regensensor Reparierter Steinschlag, Gebrauchsspursteinschläge  
Gebrauchsspuren

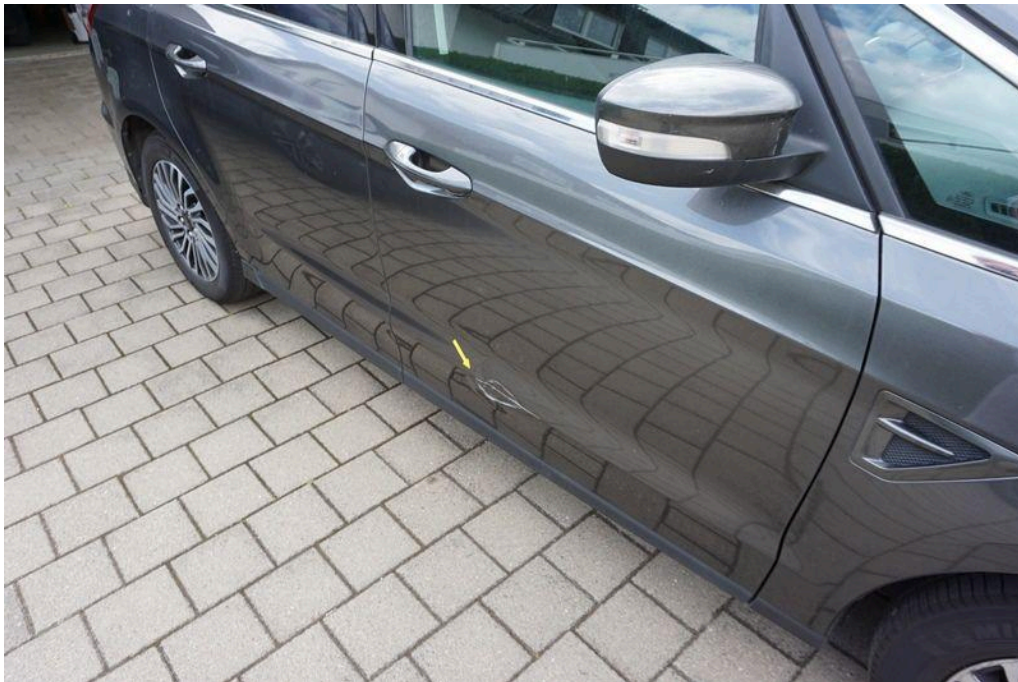
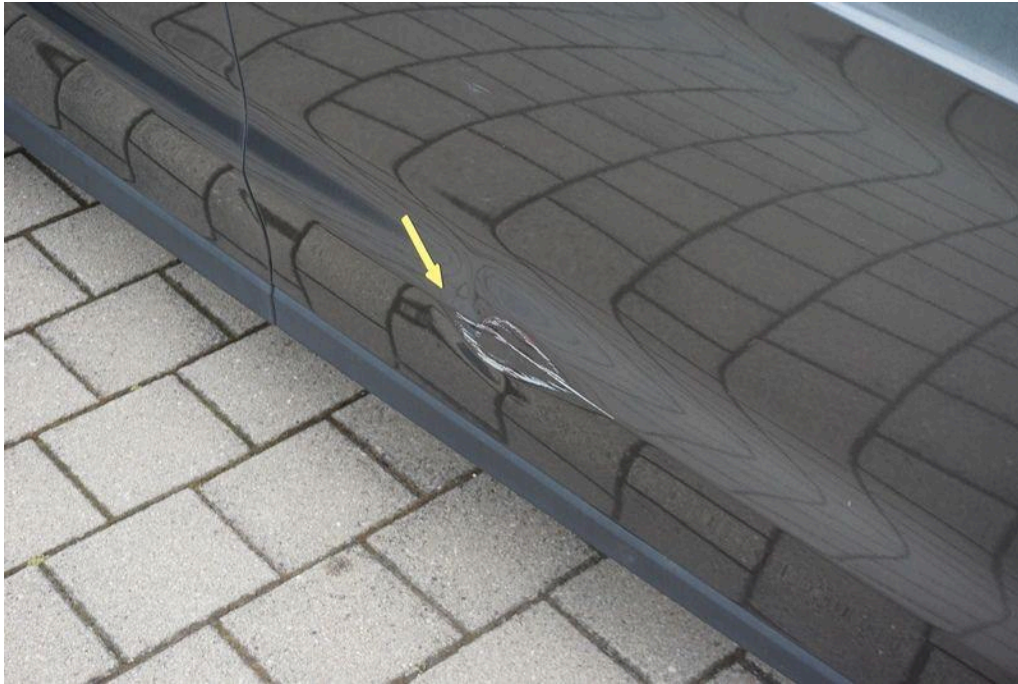
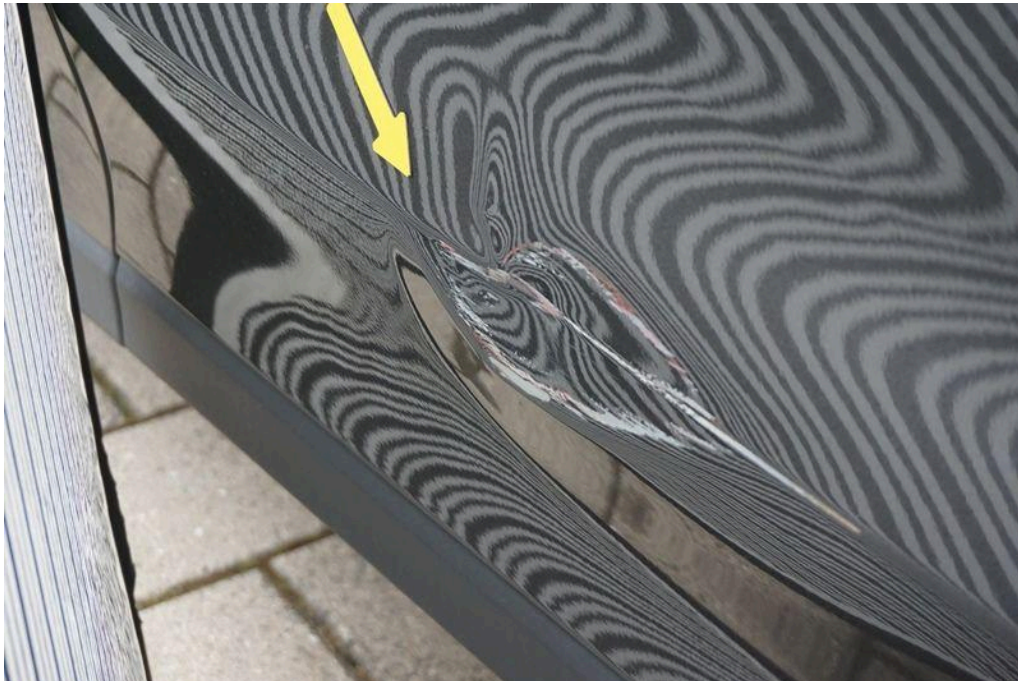
| | geschätzte Reparaturkosten | Minderwert |
|---|---|---|
| Aktueller Schaden, rechte Seite, Tür vorne rechts, Türe vorne rechts Delle, deformiert,<br>erneuern + lackieren | 1.320,00 € | 1.320,00 € |

rechte Seite Tür vorne rechts Türe vorne rechts Delle deformiert

**Bild 59**  
rechte Seite Tür vorne rechts Türe vorne rechts Delle deformiert

**Bild 60**  
rechte Seite Tür vorne rechts Türe vorne rechts Delle deformiert

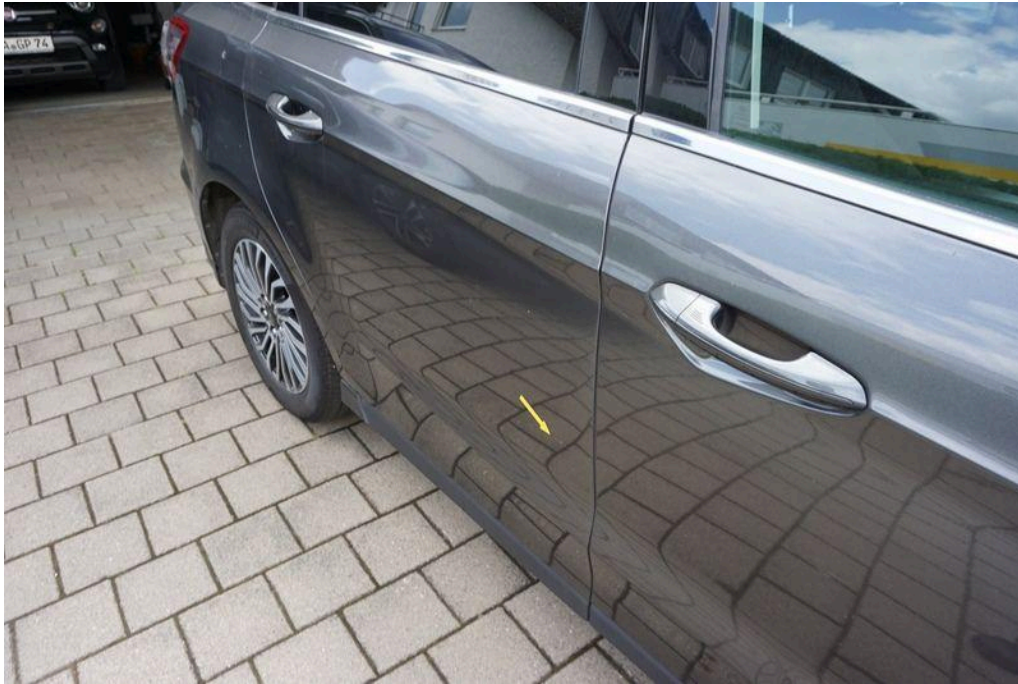
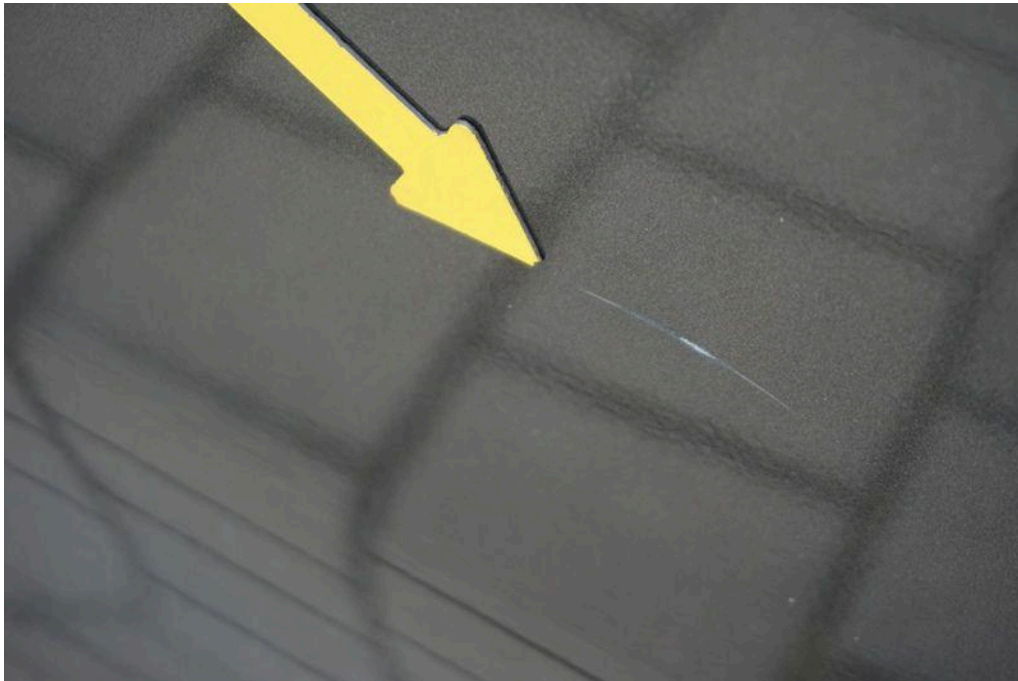
| | geschätzte Reparaturkosten | Minderwert |
|---|---|---|
| Aktueller Schaden, rechte Seite, Tür hinten rechts, Kratzer, Smart Repair | 60,00 € | 60,00 € |

**Bild 61**  
rechte Seite Tür hinten rechts Kratzer

**Bild 62**  
rechte Seite Tür hinten rechts Kratzer

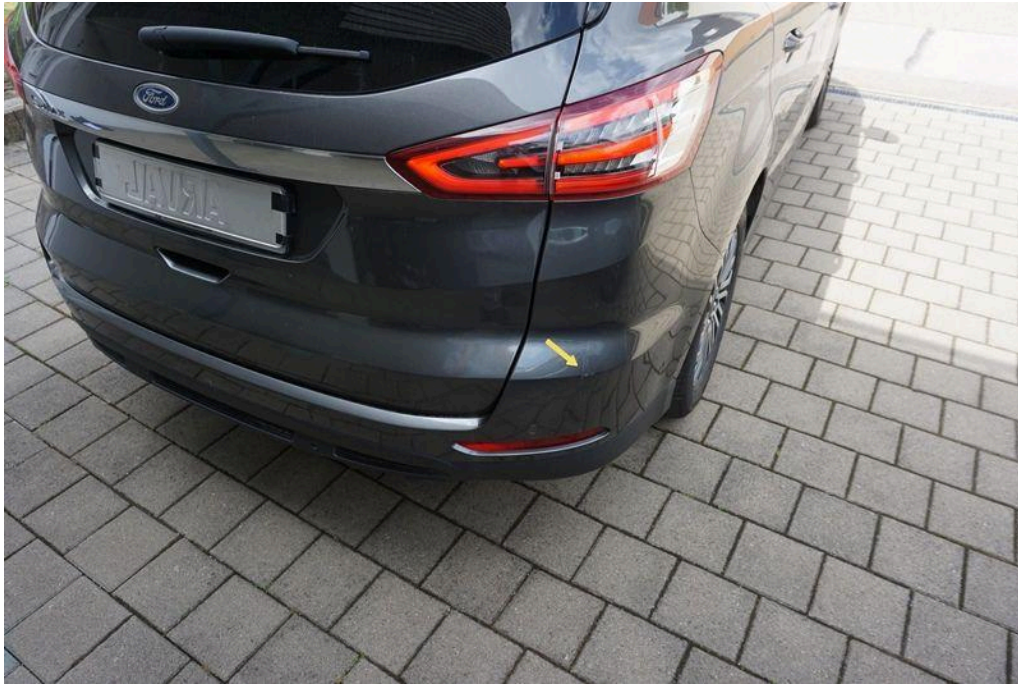
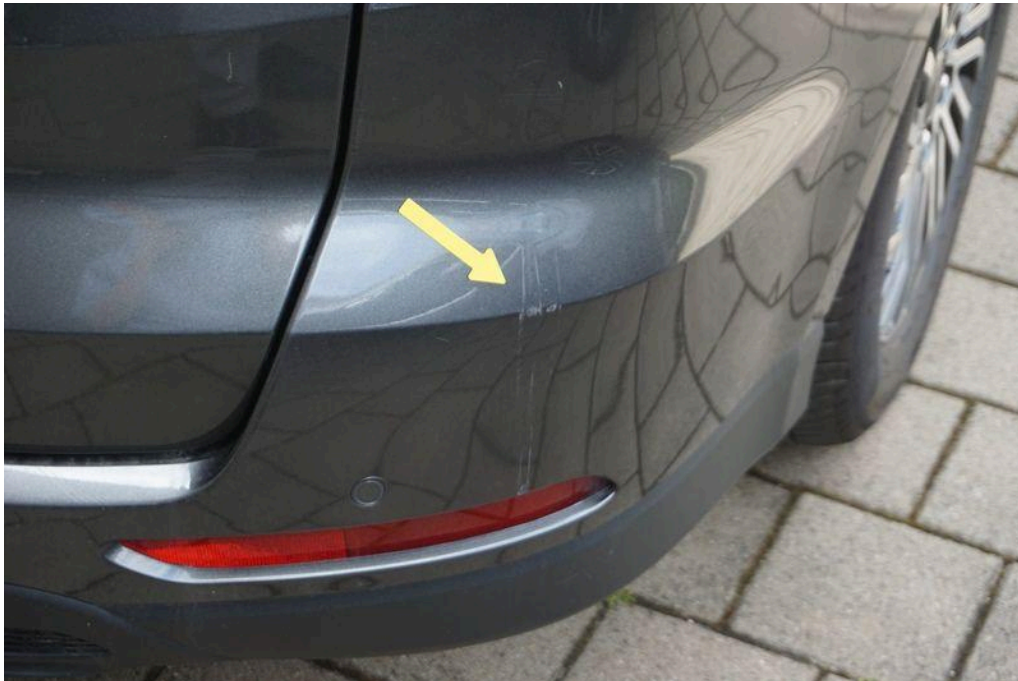
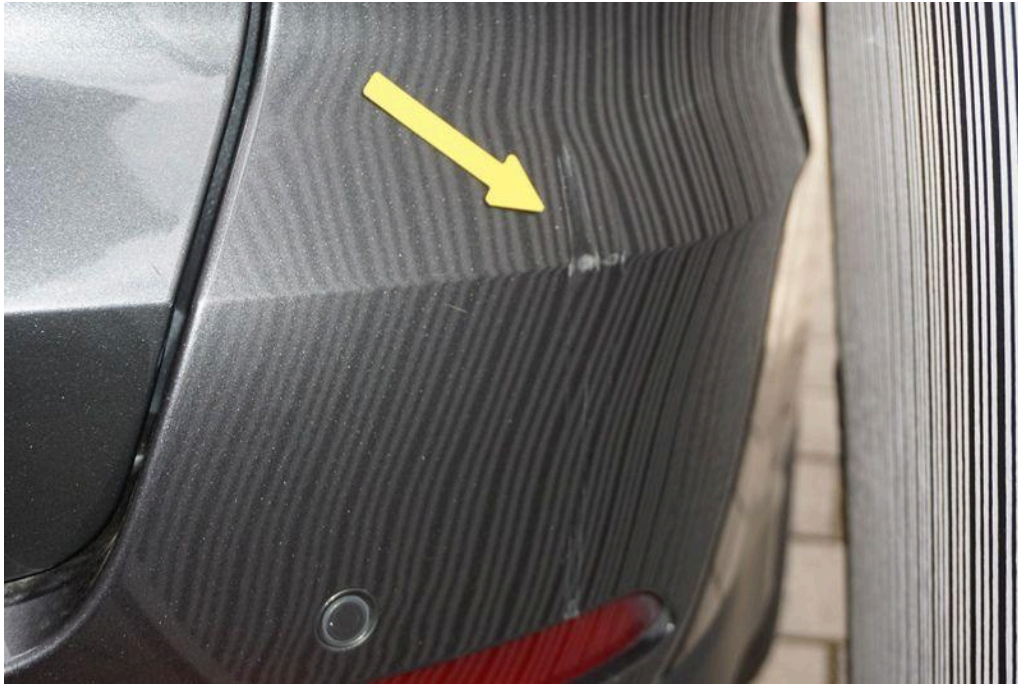
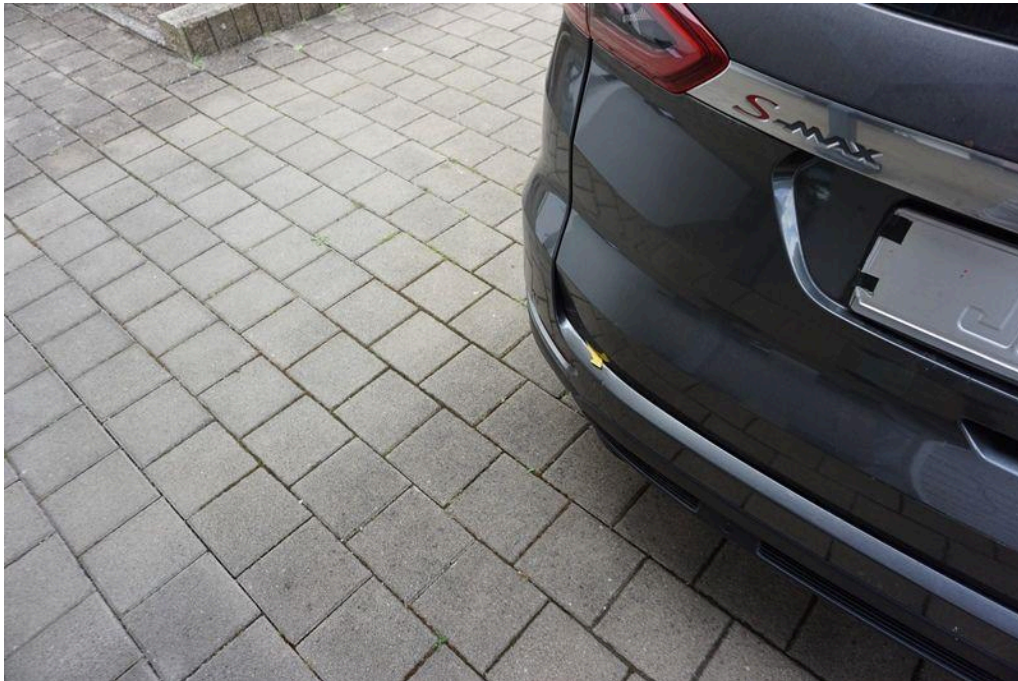
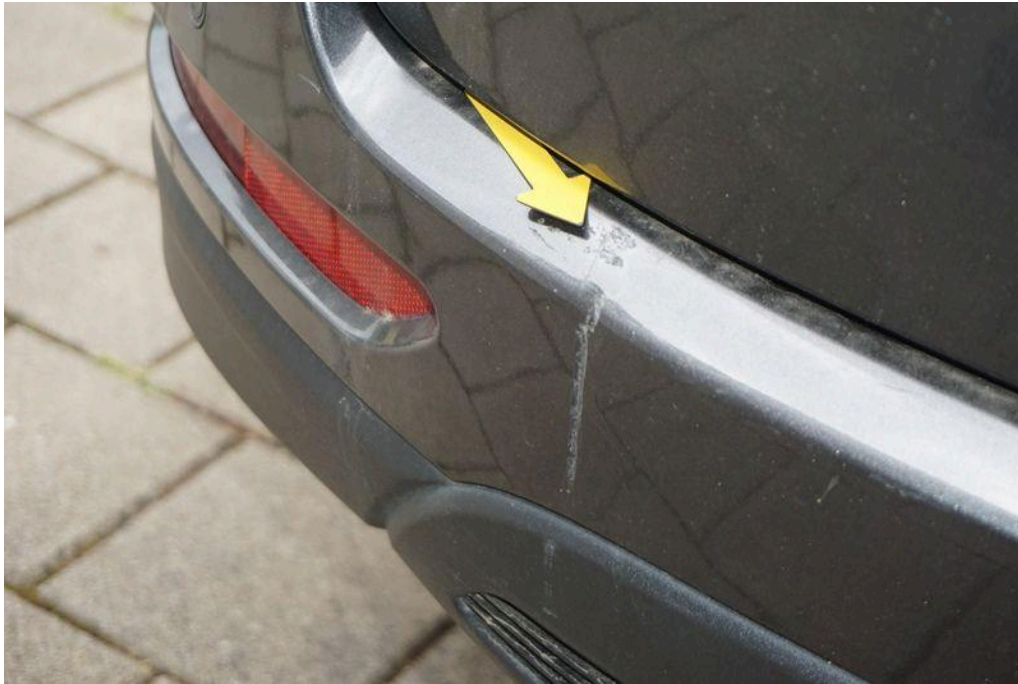
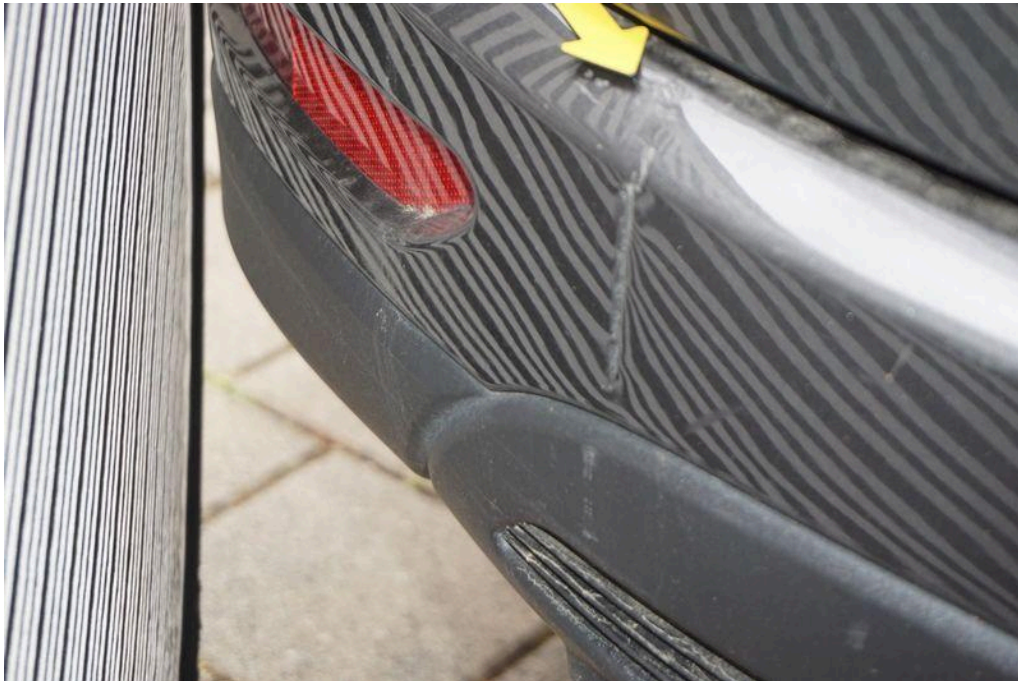
| | geschätzte Reparaturkosten | Minderwert |
|---|---|---|
| Aktueller Schaden, Fahrzeugheck, Stoßfänger hinten, verkratzt/ verschürft/ deformiert ,<br>Kratzer, erneuern + lackieren | 1.150,00 € | 1.150,00 € |

**Bild 63**  
Fahrzeugheck Stoßfänger hinten verkratzt/ verschürft/ deformiert, Kratzer

**Bild 64**  
Fahrzeugheck Stoßfänger hinten verkratzt/ verschürft/ deformiert, Kratzer

**Bild 65**  
Fahrzeugheck Stoßfänger hinten verkratzt/ verschürft/ deformiert, Kratzer

**Bild 66**  
Fahrzeugheck Stoßfänger hinten verkratzt/ verschürft/ deformiert, Kratzer

**Bild 67**  
Fahrzeugheck Stoßfänger hinten verkratzt/ verschürft/ deformiert, Kratzer

**Bild 68**  
Fahrzeugheck Stoßfänger hinten verkratzt/ verschürft/ deformiert, Kratzer

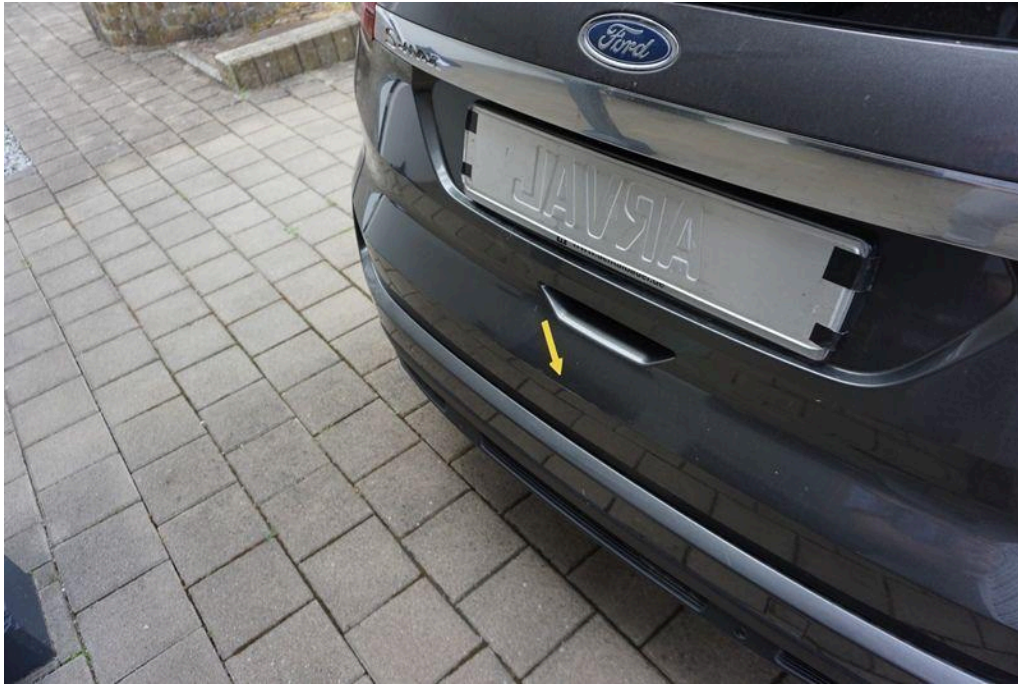
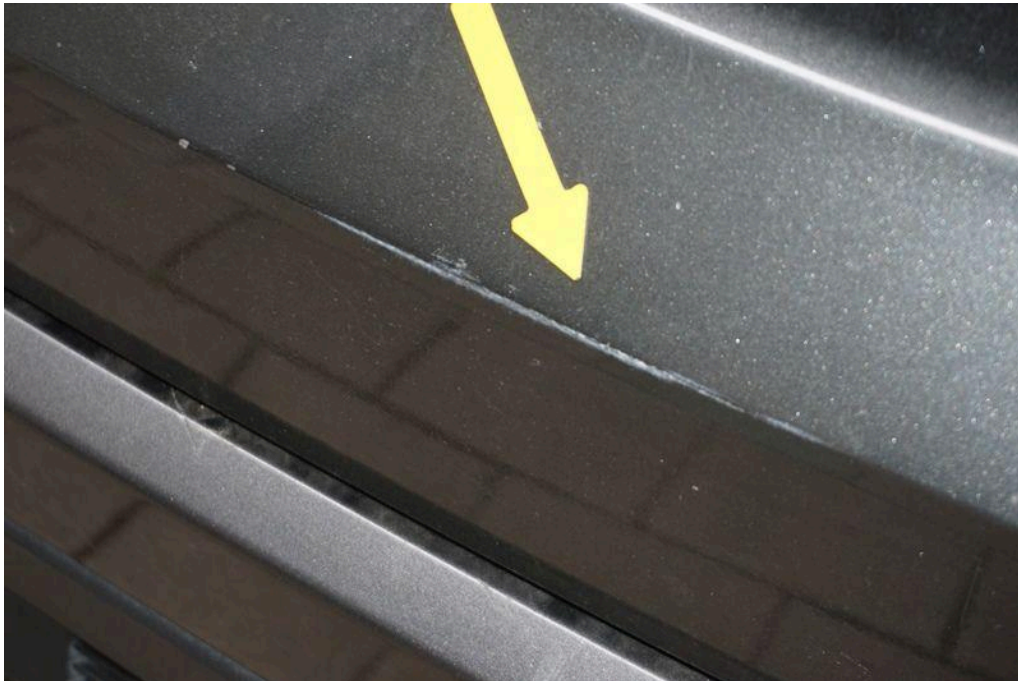
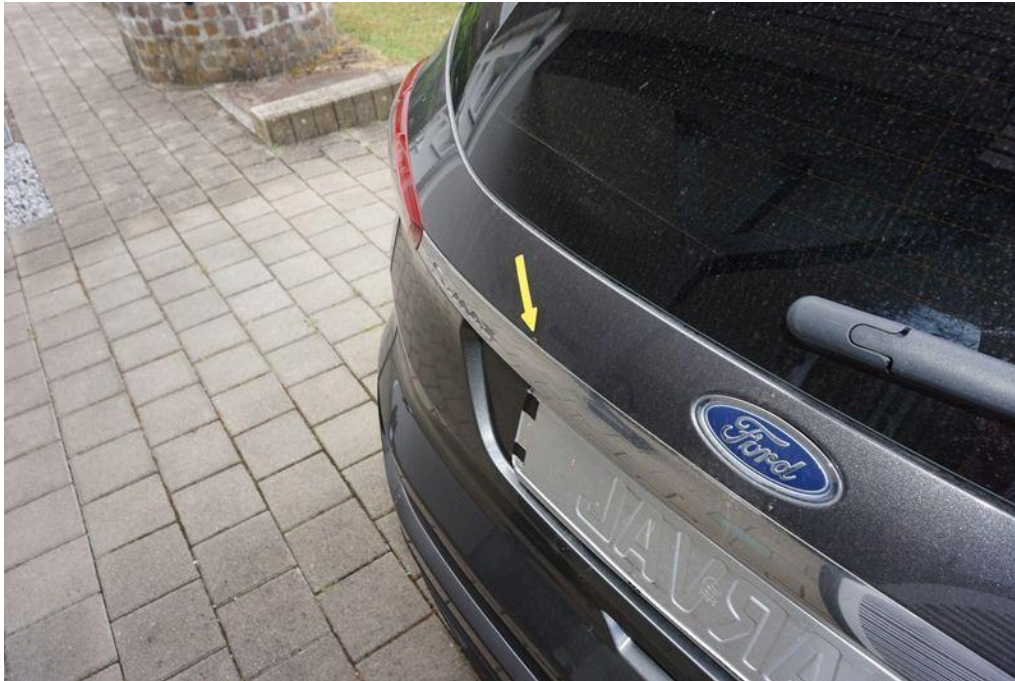
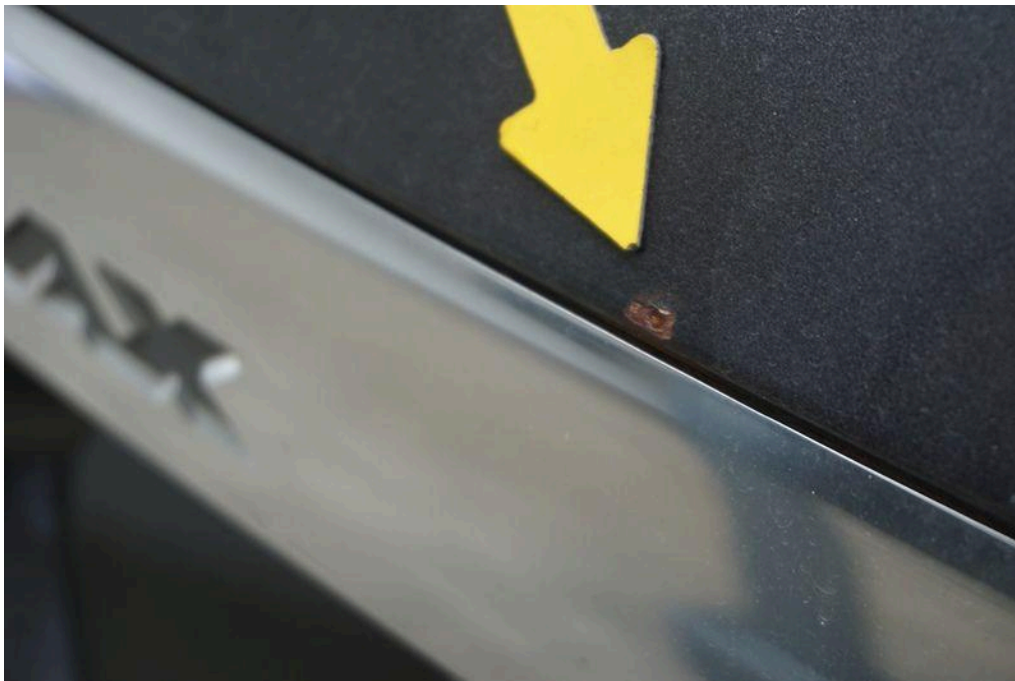
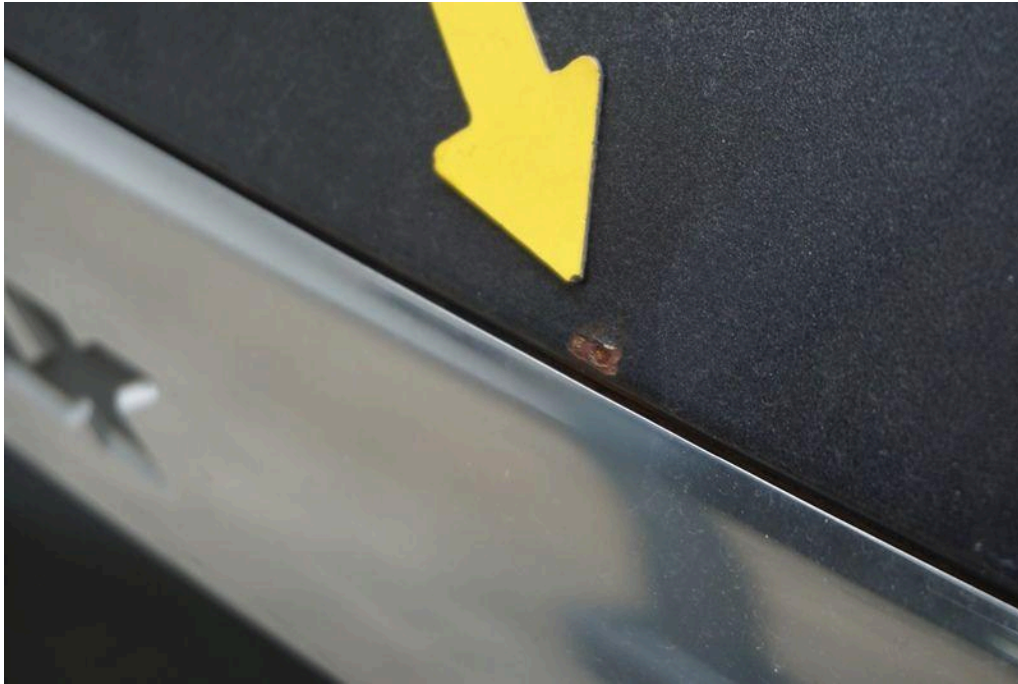
| | geschätzte Reparaturkosten | Minderwert |
|---|---|---|
| Aktueller Schaden, Fahrzeugheck, Heckklappe, Abdeckung verkratzt, Korrosion an<br>Heckklappe (tiefer Rostpunkt), erkennbar, aus- und einbauen + instandsetzen + lackieren | 550,00 € | 330,00 € |

**Bild 69**  
Fahrzeugheck Heckklappe Abdeckung verkratzt, Korrosion an Heckklappe (tiefer Rostpunkt) erkennbar

**Bild 70**  
Fahrzeugheck Heckklappe Abdeckung verkratzt, Korrosion an Heckklappe (tiefer Rostpunkt) erkennbar

**Bild 71**  
Fahrzeugheck Heckklappe Abdeckung verkratzt, Korrosion an Heckklappe (tiefer Rostpunkt) erkennbar

**Bild 72**  
Fahrzeugheck Heckklappe Abdeckung verkratzt, Korrosion an Heckklappe (tiefer Rostpunkt) erkennbar

**Bild 73**  
Fahrzeugheck Heckklappe Abdeckung verkratzt, Korrosion an Heckklappe (tiefer Rostpunkt) erkennbar

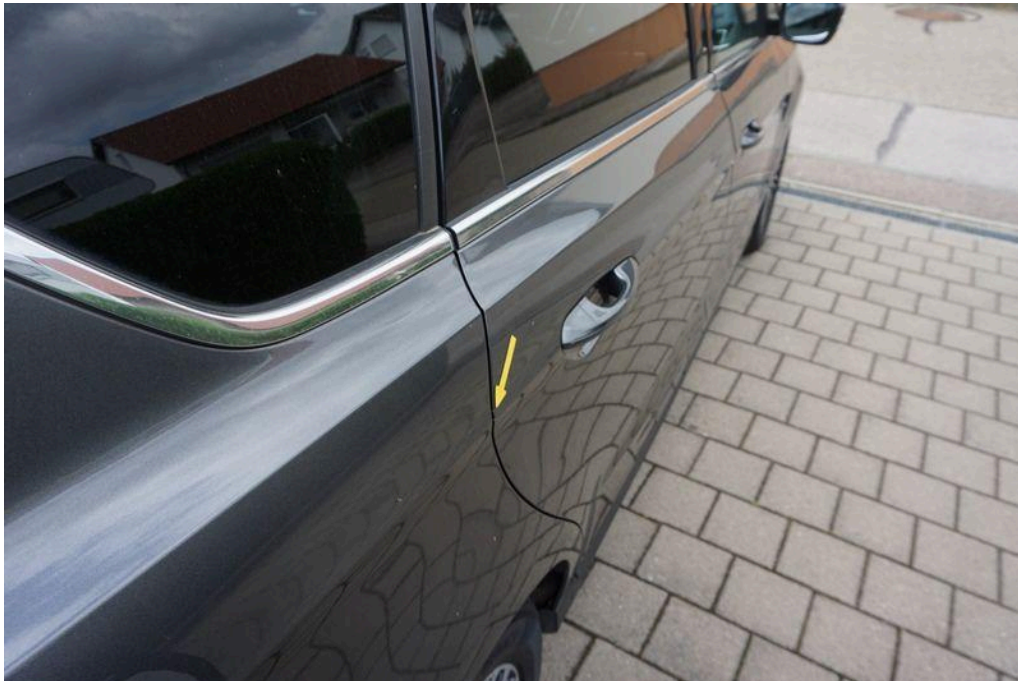
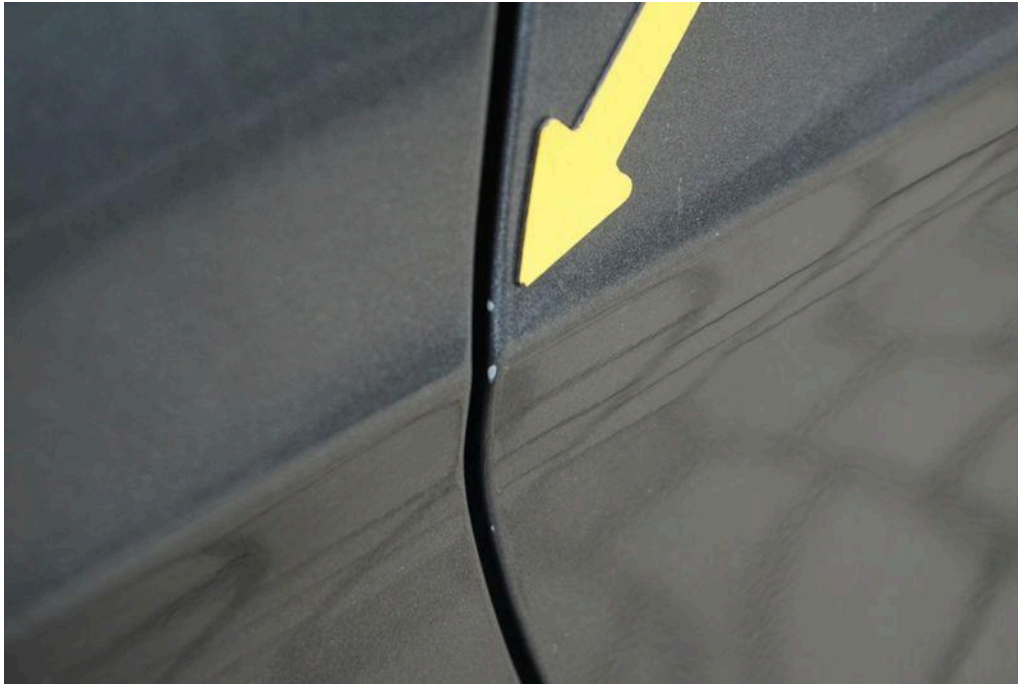
| | geschätzte Reparaturkosten | Minderwert |
|---|---|---|
| Aktueller Schaden, rechte Seite, Tür hinten rechts, Gebrauchsspuren, akzeptierter Schaden | 0,00 € | 0,00 € |

**Bild 74**  
rechte Seite Tür hinten rechts Gebrauchsspuren

**Bild 75**  
rechte Seite Tür hinten rechts Gebrauchsspuren

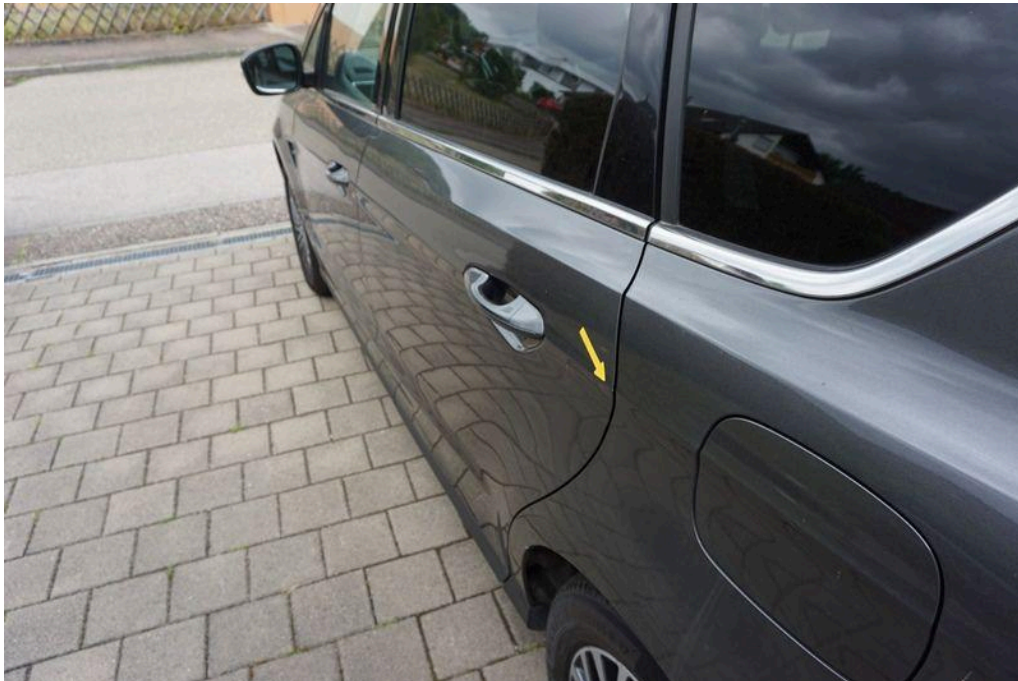
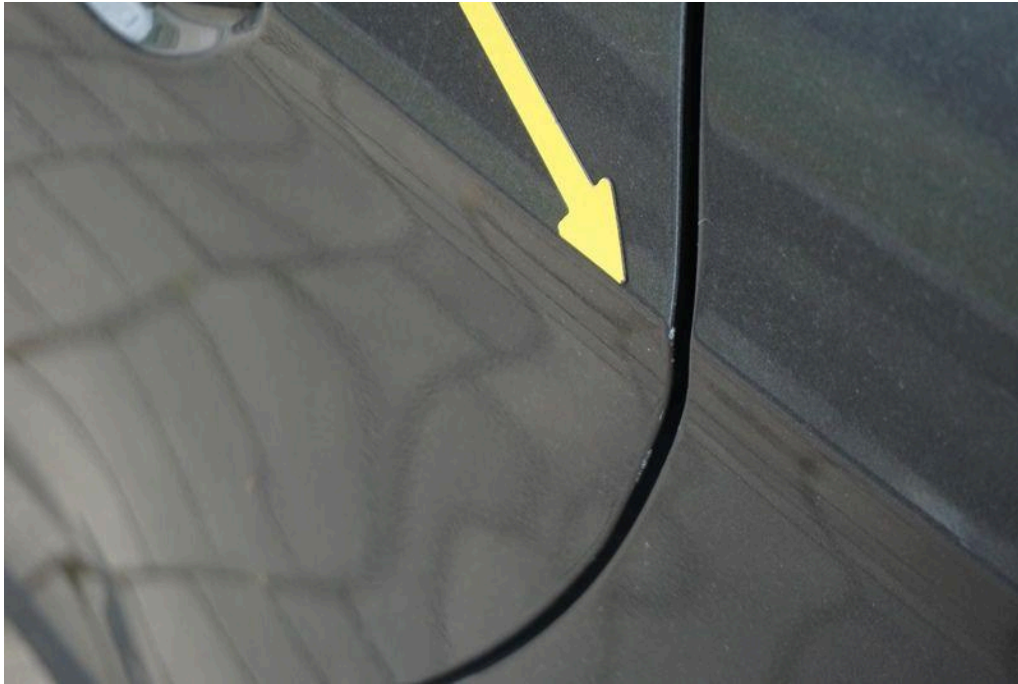
| | geschätzte Reparaturkosten | Minderwert |
|---|---|---|
| Aktueller Schaden, linke Seite, Tür hinten links, Gebrauchsspuren, akzeptierter Schaden | 0,00 € | 0,00 € |

**Bild 76**  
linke Seite Tür hinten links Gebrauchsspuren

**Bild 77**  
linke Seite Tür hinten links Gebrauchsspuren

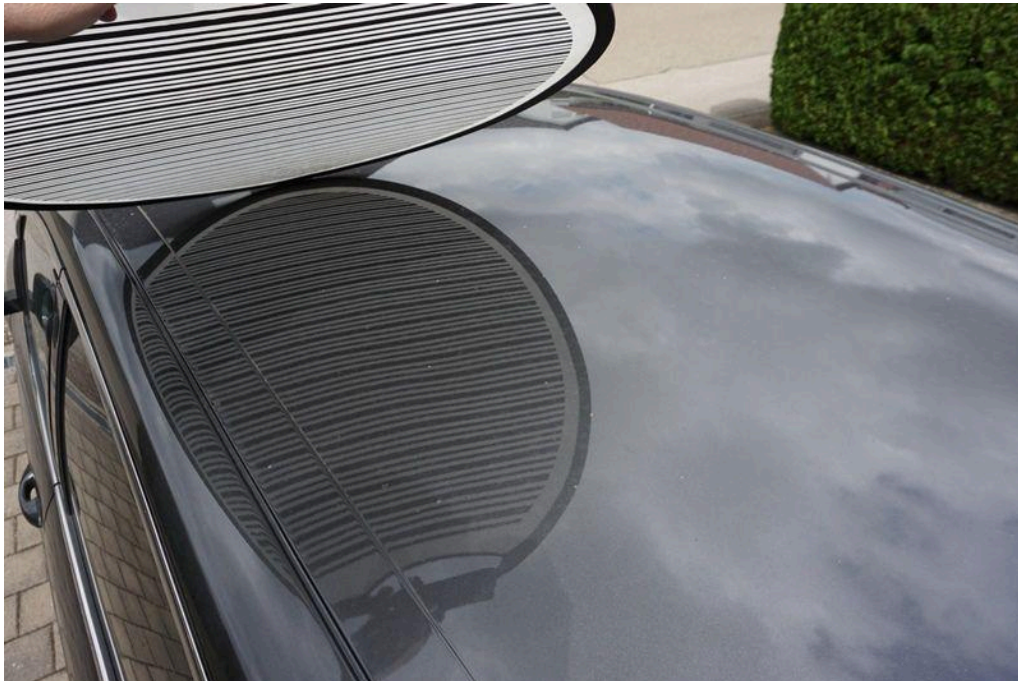
| | geschätzte Reparaturkosten | Minderwert |
|---|---|---|
| Aktueller Schaden, Fahrzeug, Witterungsbedingt Flecken/ leichte Staubauflage, ggf.<br>Nachbesichtigung empfohlen, nicht erkennbar, prüfen - Kostenerweiterung möglich | 0,00 € | 0,00 € |

**Bild 78**  
Fahrzeug Witterungsbedingt Flecken/ leichte Staubauflage, ggf. Nachbesichtigung empfohlen nicht erkennbar
