Minderwertgutachten

Dokumentnummer: 1311698
Auftrag vom / Auftrag am: 28.07.2023 / 16:09 Uhr

Amtliches Kennzeichen:	S-GS5544	FIN:	VF1RFB00563998413
HSN/TSN:	3333 / BKO	Fahrzeugart:	PKW
Aufbau:	Kombi	Hersteller:	Renault
Modell:	Megane IV Grandtour 1.5 BLUE dCi 115 BOSE-Edition	Erstzulassung:	09.12.2019
Letztzulassung:	09.12.2019	Nächste HU (Hauptuntersuchung):	12.2024
Anzahl Türen:	5	Motorart:	Reihe
Emissionsgruppe:	Euro 6d - TEMP	Feinstaubplakette:	Grün
Leistung:	85,0 KW	Hubraum:	1461 ccm
Antriebsart:	Diesel	Antriebskonzept:	Frontantrieb
Getriebeart:	manuell	Anzahl Schaltstufen:	6
Laufleistung abgelesen:	88008 km	Laufleistung geschätzt:	88008 km

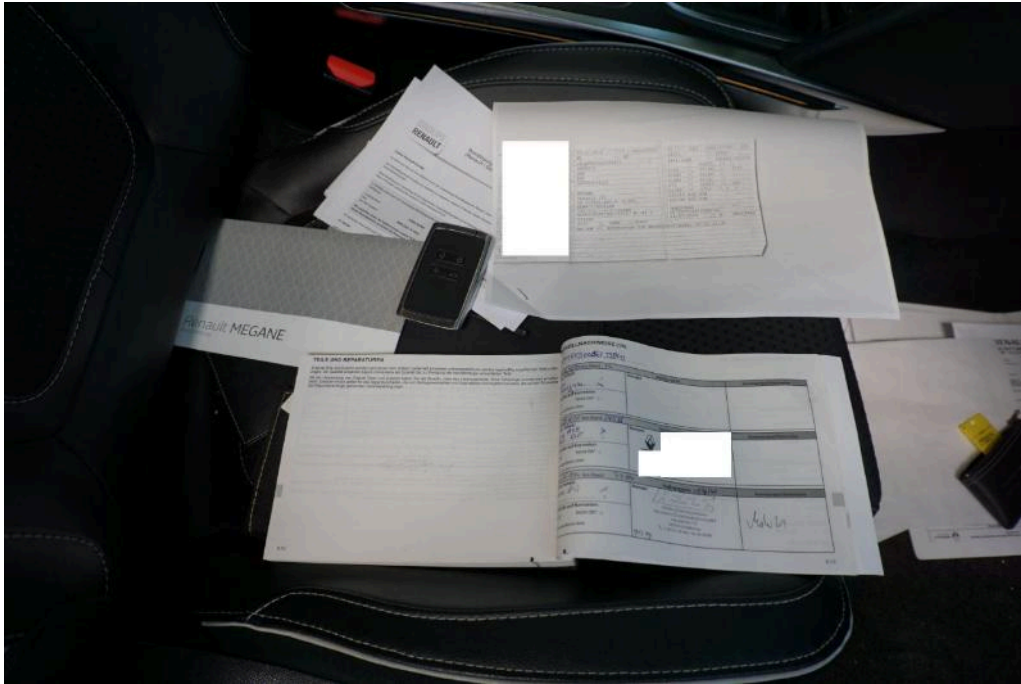
Bezeichnung Zubehör	Aussage/Feststellung	Anzahl	Bemerkung
Borddokumente	vorhanden		
Funkschlüssel	vorhanden	1	1 Schlüssel fehlt
Gepäckraumabdeckung	vorhanden		
2. Reifensatz	vorhanden		Sommerradsatz

Bild 13: Schlüssel/Borddokumente

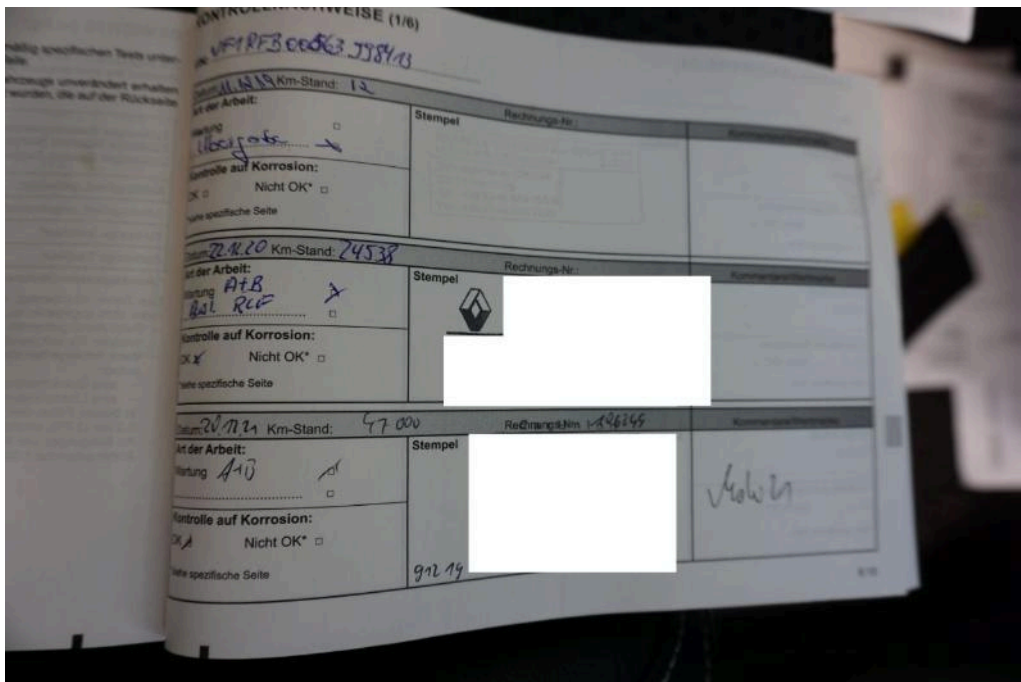
Fahrprobe:	nicht durchgeführt	Probelauf:	durchgeführt
Fahrzeugzustand:	gereinigt	Sichtverhältnisse:	allgemein ausreichend
Fahrbereitschaft:	fahrfähig	Letzte Inspektion (Datum):	20.10.2021
Letzte Inspektion (km-Stand):	47000	Inspektion:	unregelmäßig durchgeführt
Ölstand:	ausreichend	Kühlwasserstand:	ausreichend
Kraftstoffstand:	fast leer

Bild 16: Servicedokumente

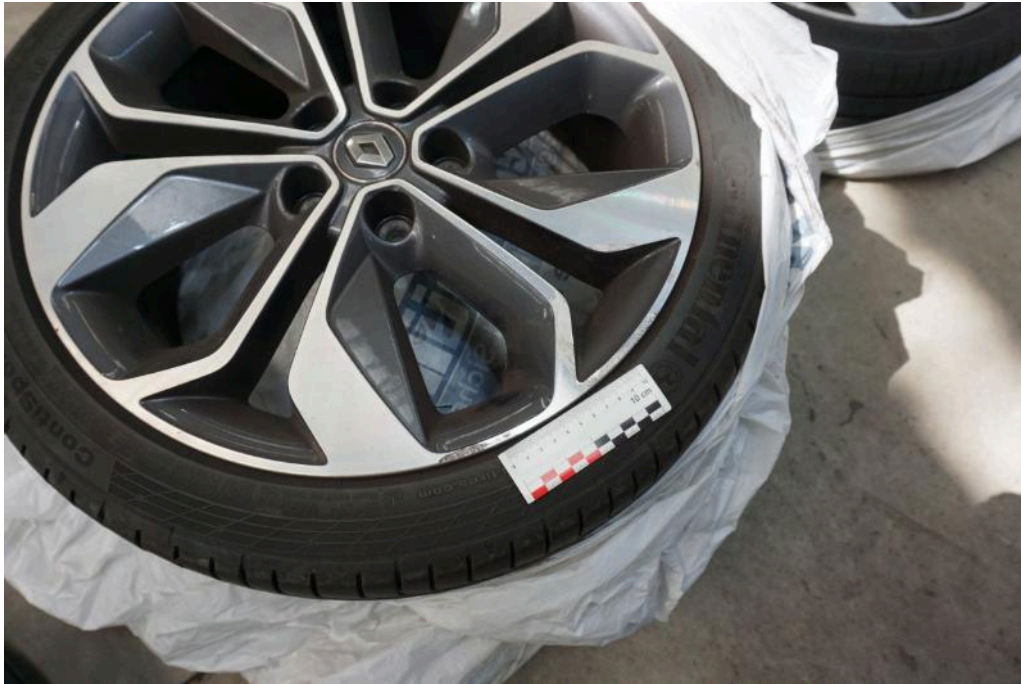
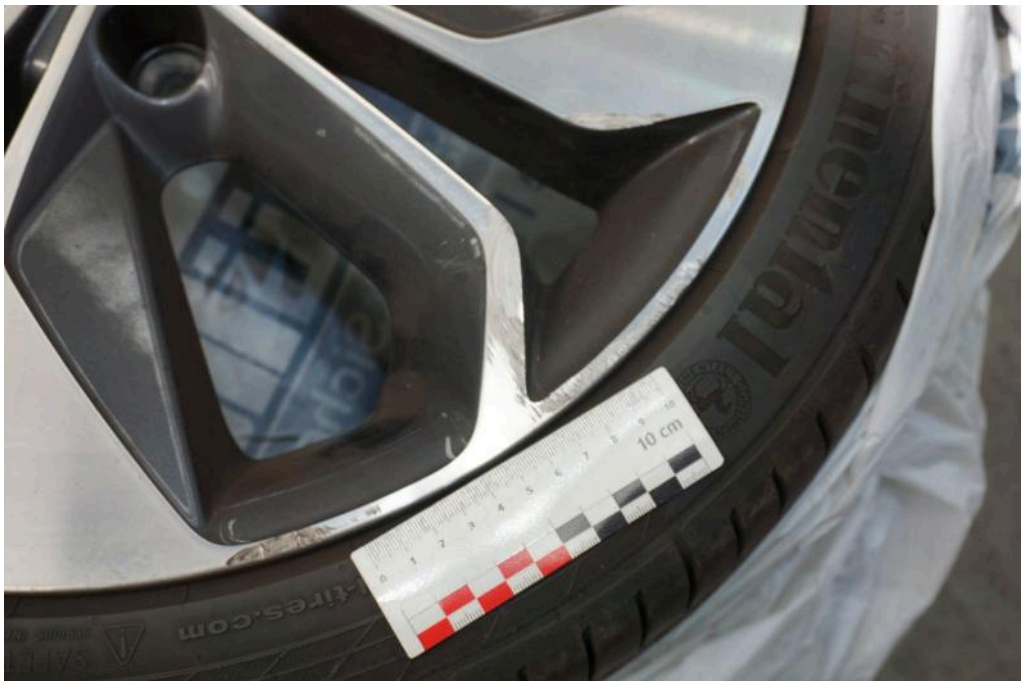
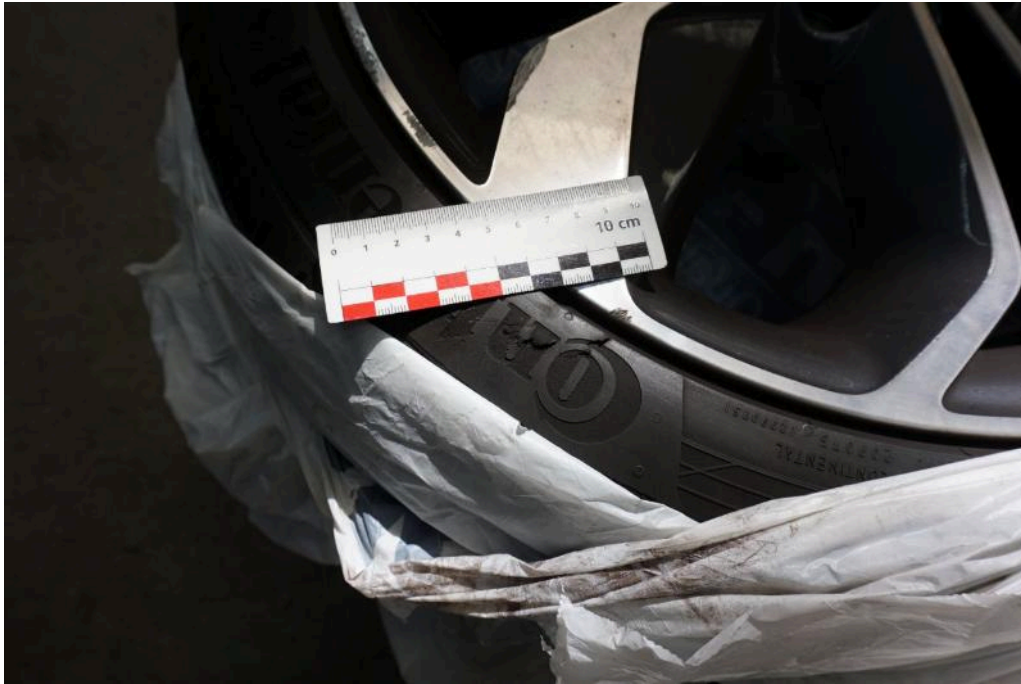
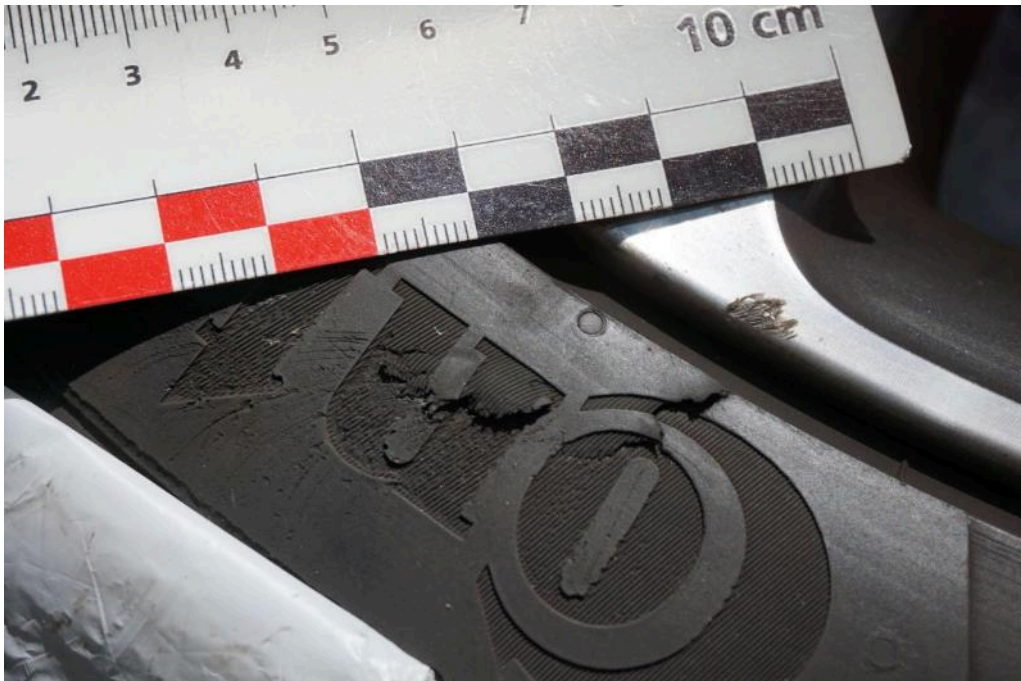
Bild 17
Fahrzeugzubehör Sommerreifensatz 1 LM-Felge 7,5x18 (Voyage) und 1 Sommerreifen Materialabtrag

Bild 18
Fahrzeugzubehör Sommerreifensatz 1 LM-Felge 7,5x18 (Voyage) und 1 Sommerreifen Materialabtrag

Bild 19
Fahrzeugzubehör Sommerreifensatz 1 LM-Felge 7,5x18 (Voyage) und 1 Sommerreifen Materialabtrag

Bild 20
Fahrzeugzubehör Sommerreifensatz 1 LM-Felge 7,5x18 (Voyage) und 1 Sommerreifen Materialabtrag

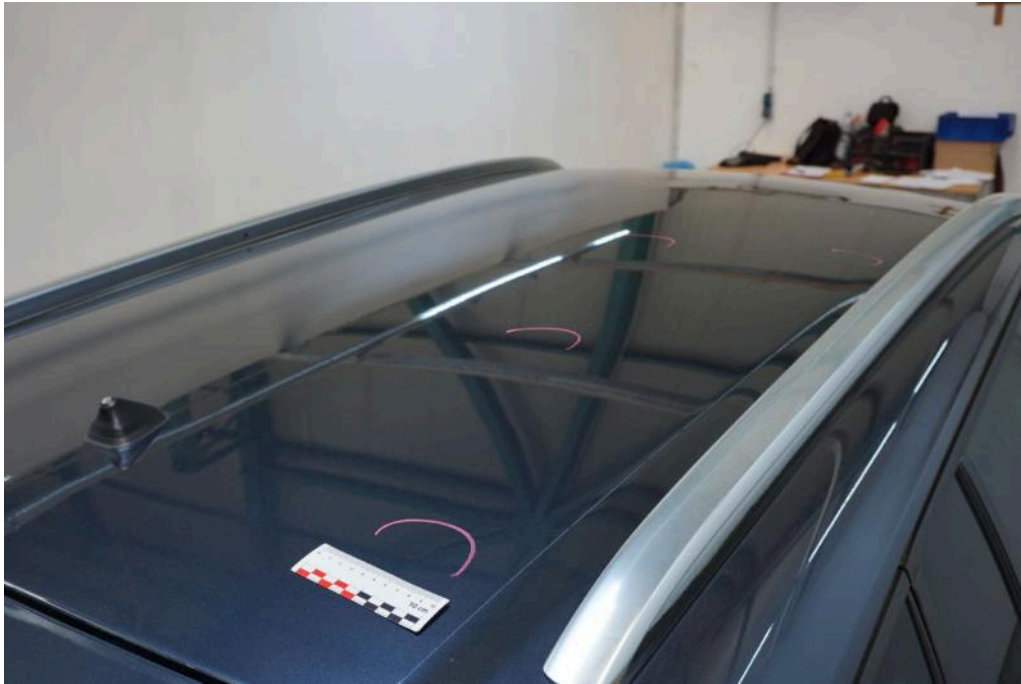
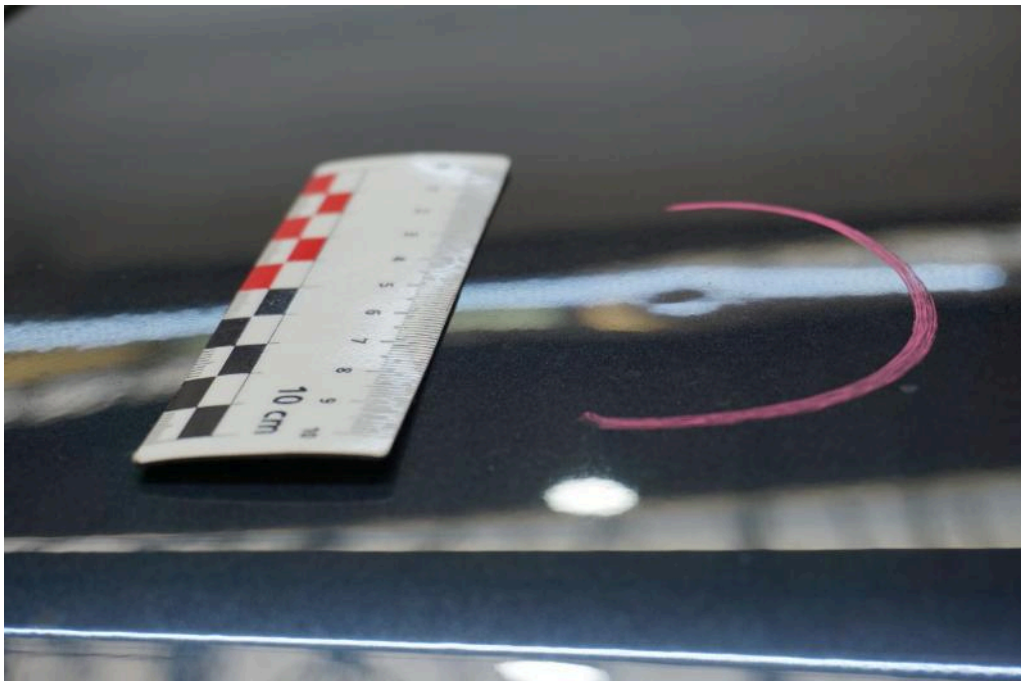
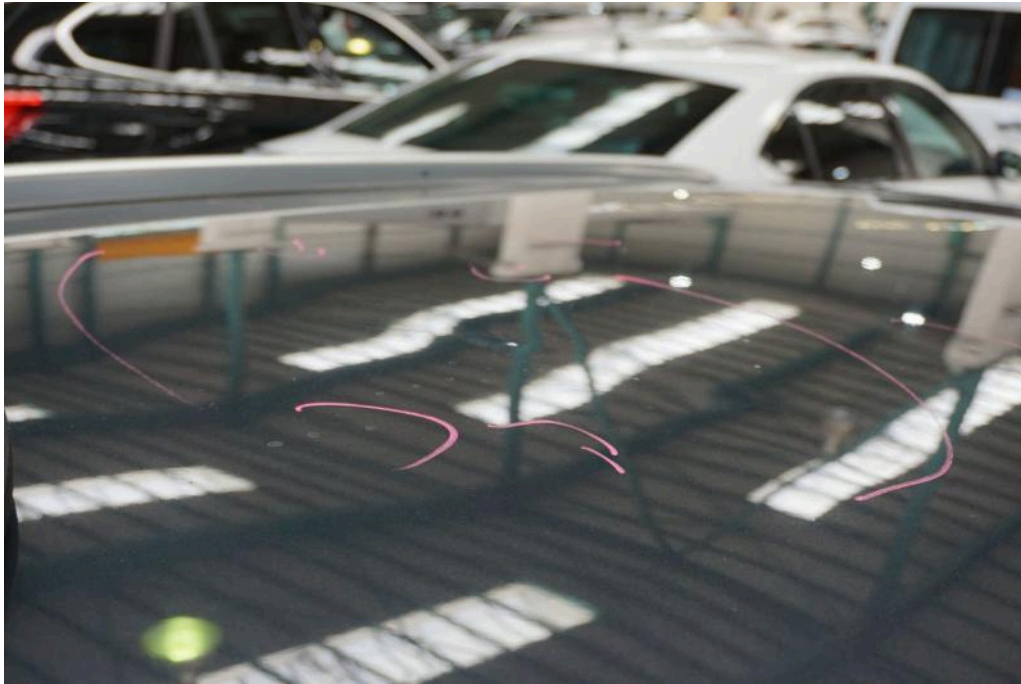
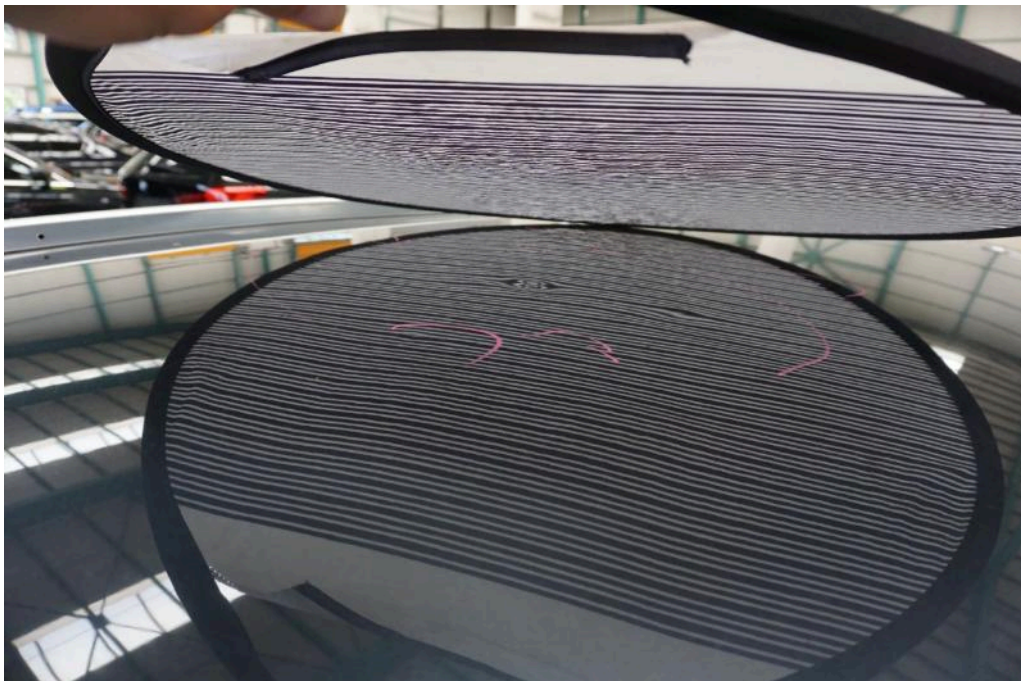
Bild 21
Dach Dachhaut verformt, verbeult Dellen

Bild 22
Dach Dachhaut verformt, verbeult Dellen

Bild 23
Dach Dachhaut verformt, verbeult Dellen

Bild 24
Dach Dachhaut verformt, verbeult Dellen

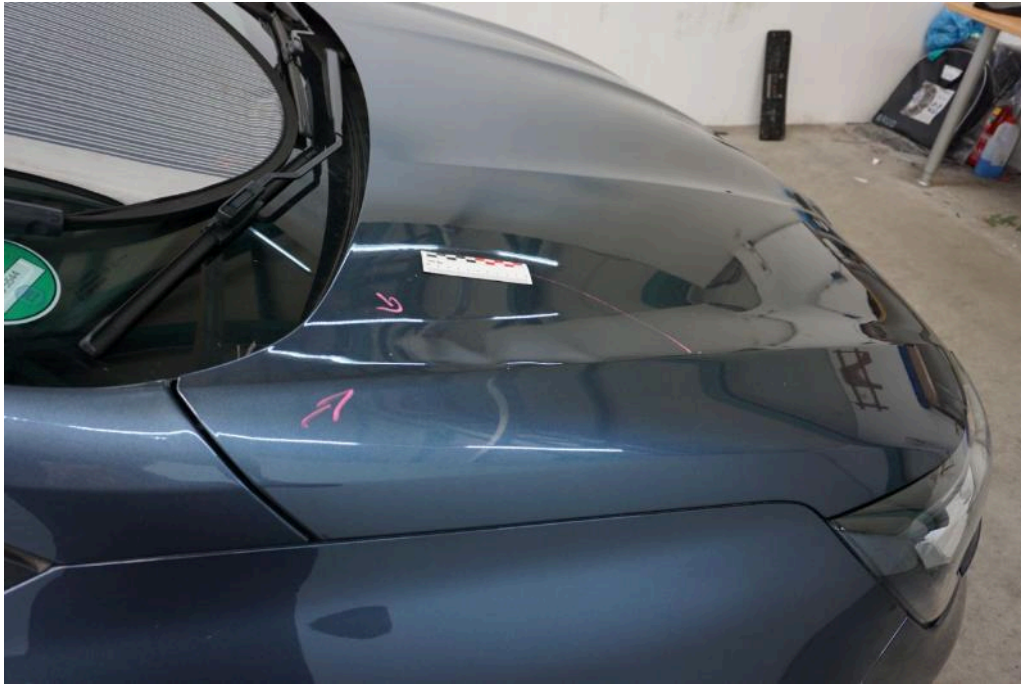
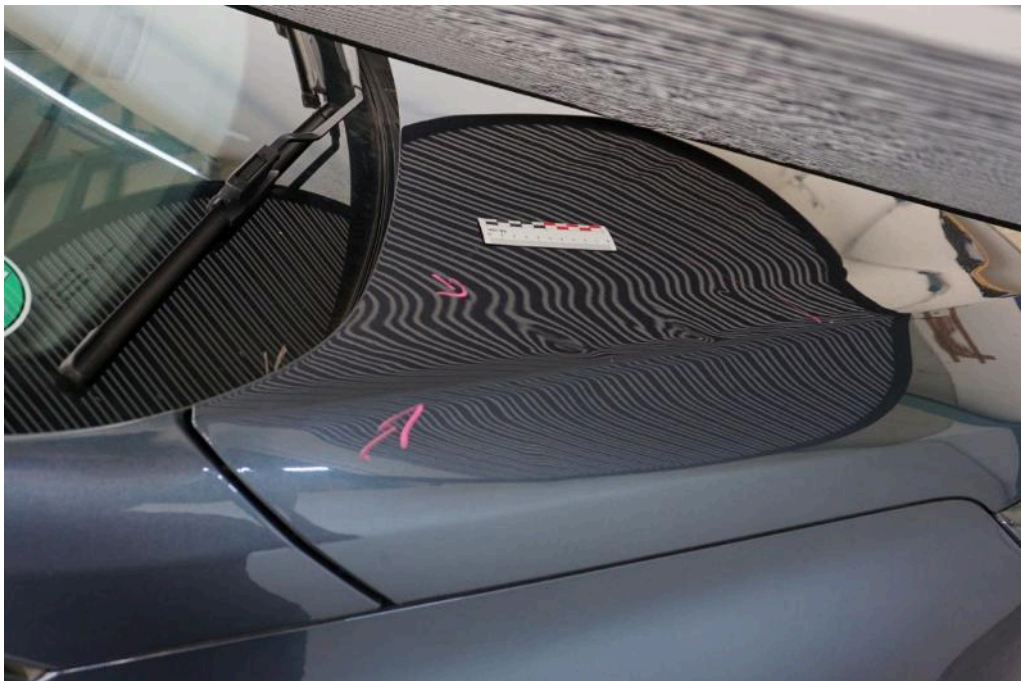
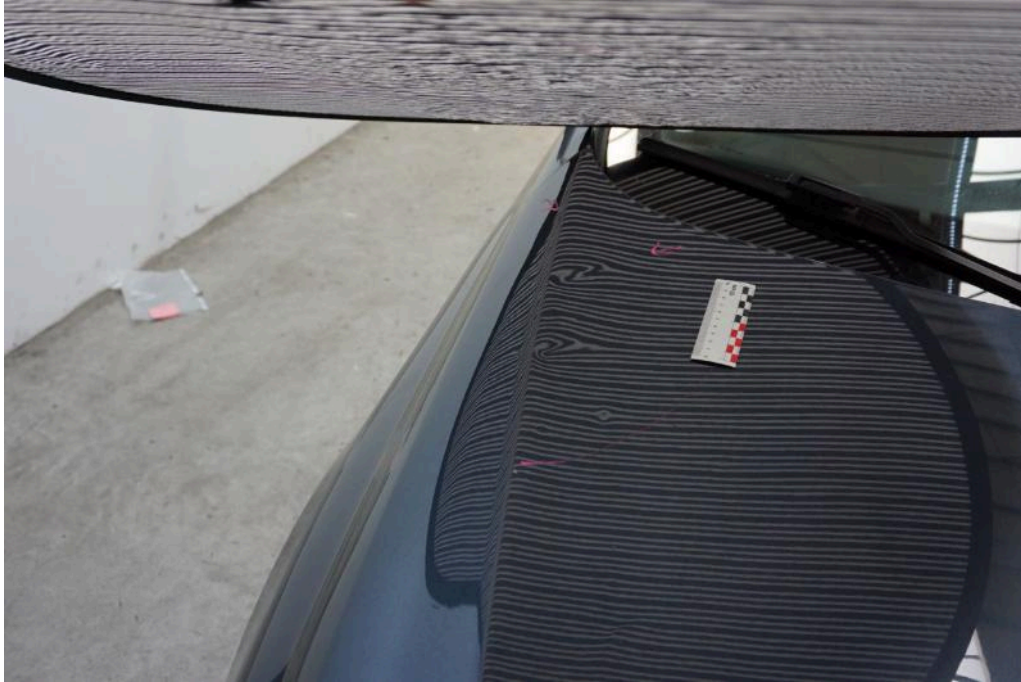
Bild 25
Fahrzeugfront Motorhaube verformt

Bild 26
Fahrzeugfront Motorhaube verformt

Bild 27
Fahrzeugfront Motorhaube verformt

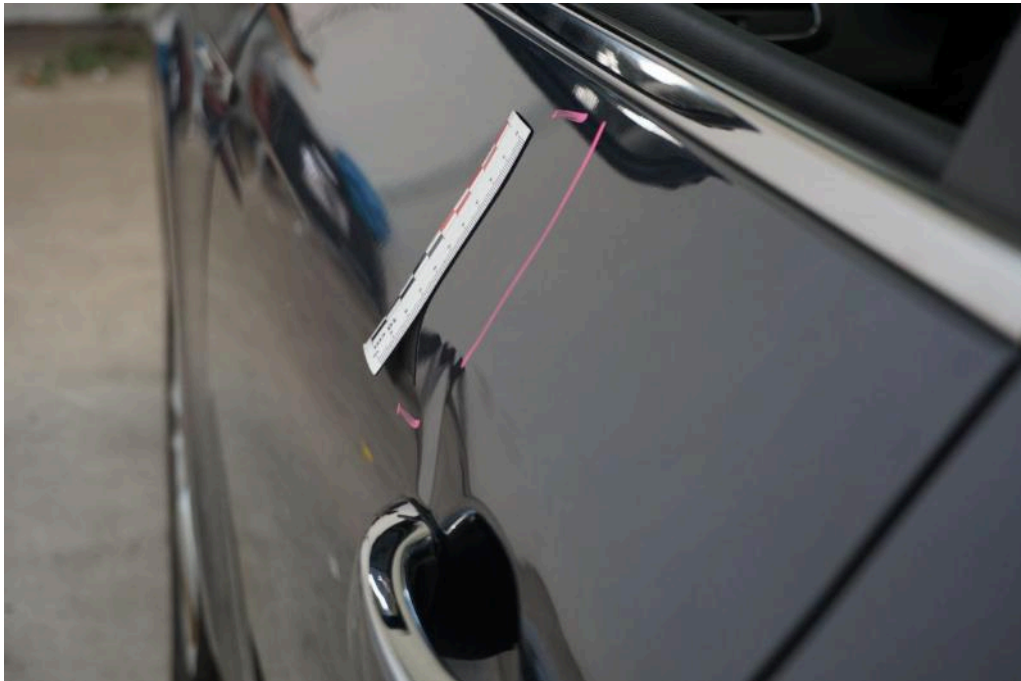
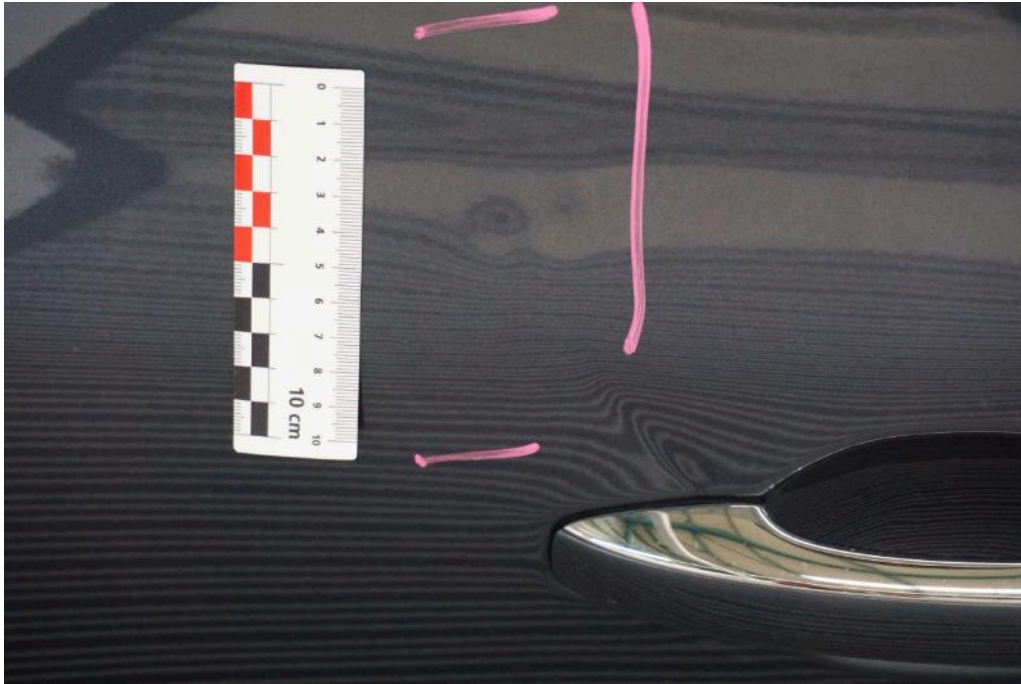
Bild 28
linke Seite Tür vorne links verformt

Bild 29
linke Seite Tür vorne links verformt

geschätzte Reparaturkosten	Minderwert
Allgemeinzustand	800,00 €	800,00 €
Fahrzeugzubehör, HU-Prüfbericht, fehlt, erneuern	100,00 €	100,00 €
Fahrzeugzubehör, aktueller Wartungsnachweis lag nicht vor - Wartung erforderlich - Kostenerweiterung möglich, erneuern	400,00 €	400,00 €
Fahrzeugzubehör, Funkschlüssel, Renault Keyless Chipkarte, fehlt, erneuern	300,00 €	300,00 €
Felgen / Bereifung	535,00 €	535,00 €
Fahrzeugzubehör, Sommerreifensatz, 1 LM-Felge 7,5x18 (Voyage) und 1 Sommerreifen, Materialabtrag, erneuern	535,00 €	535,00 €
Lackierung	2.130,00 €	1.500,00 €
Dach, Dachhaut, verformt, verbeult, Dellen, instandsetzen + lackieren	770,00 €	550,00 €
Fahrzeugfront, Motorhaube, verformt, aus- und einbauen + instandsetzen + lackieren	640,00 €	450,00 €
linke Seite, Tür vorne links, verformt, aus- und einbauen + instandsetzen + lackieren	720,00 €	500,00 €
