Minderwertgutachten

Dokumentnummer: 1328163
Auftrag vom / Auftrag am: 01.09.2023 / 13:06 Uhr

| Modell: | Passat Variant 2.0 TDI Business | Erstzulassung: | 20.07.2020 |

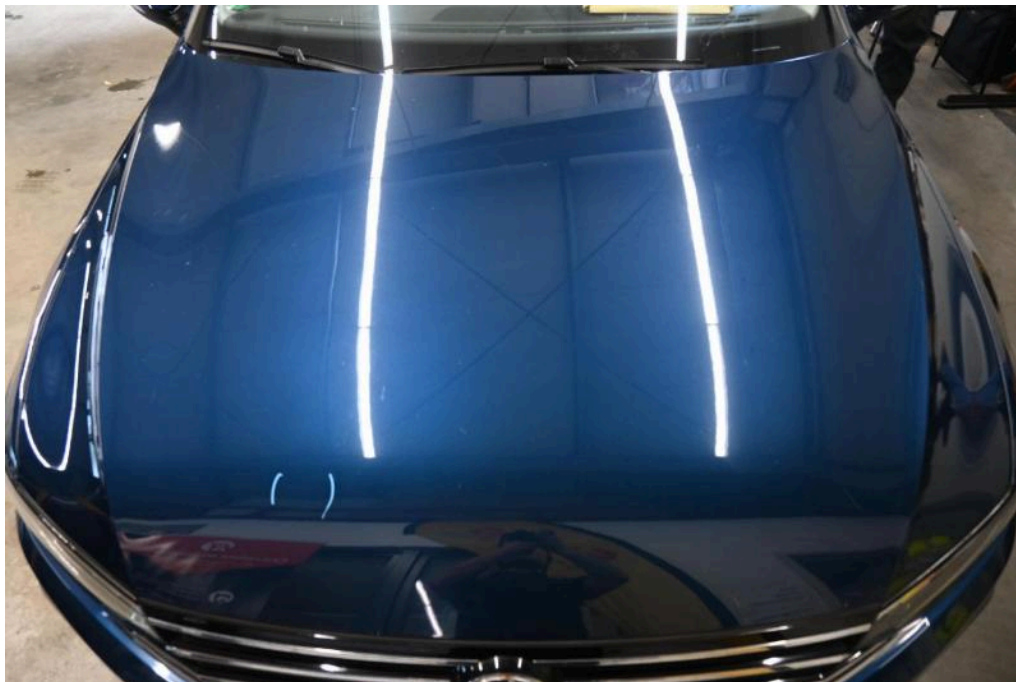
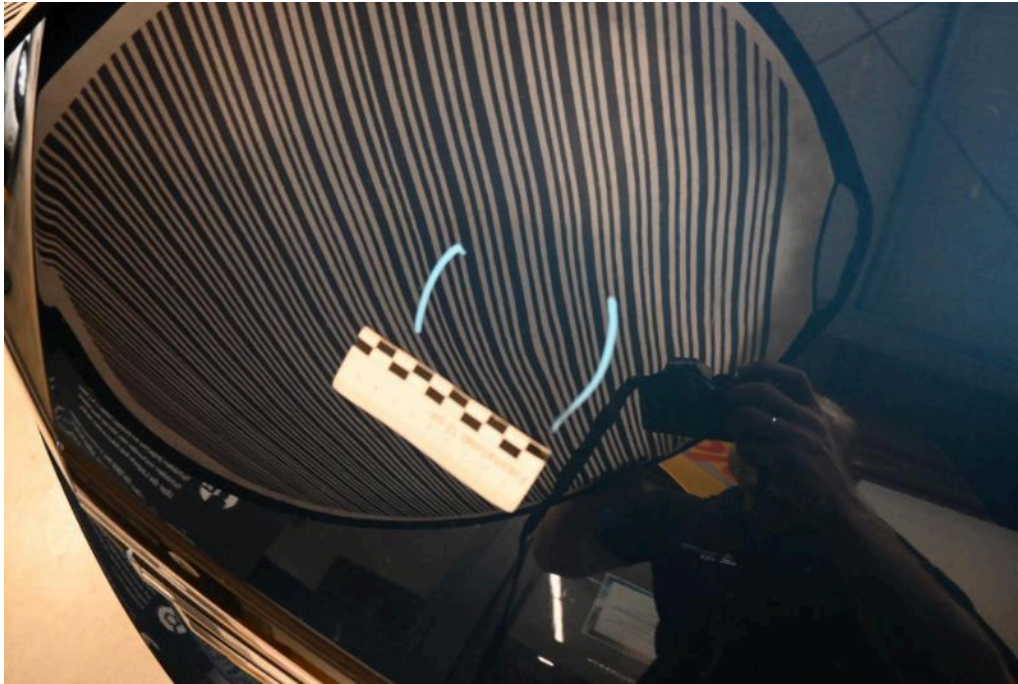
| | geschätzte Reparaturkosten | Minderwert |
|---|---|---|
| Fahrzeugfront, Motorhaube, Delle, Smart Repair | 120,00 € | 120,00 € |

Bild 18
 Fahrzeugfront Motorhaube Delle

Bild 19
Fahrzeugfront Motorhaube Delle

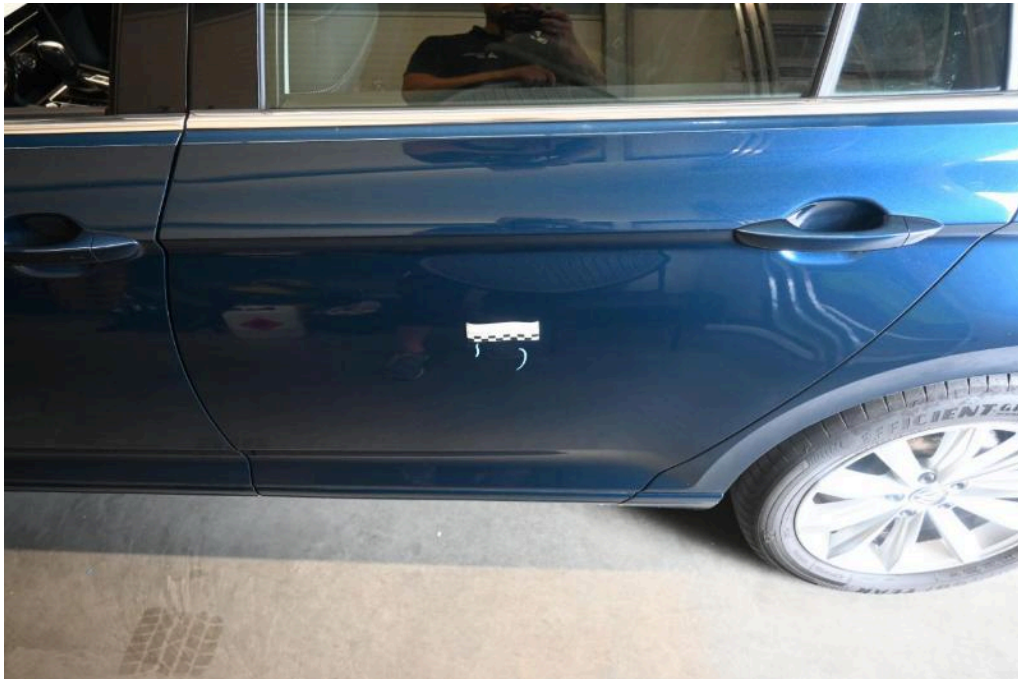
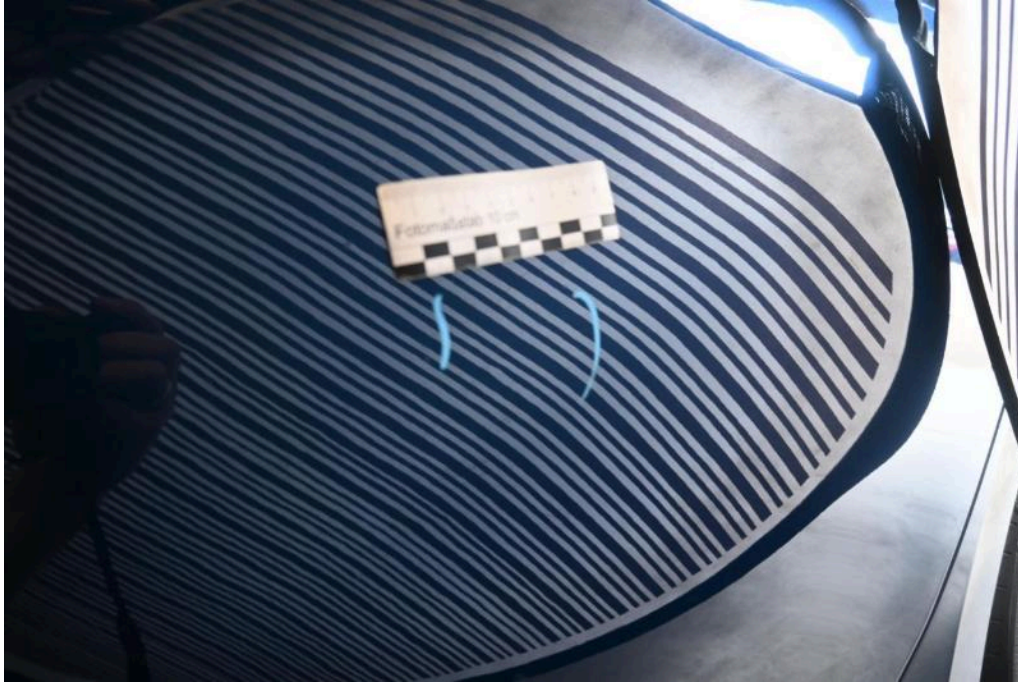
| | geschätzte Reparaturkosten | Minderwert |
|---|---|---|
| linke Seite, Tür hinten links, Beule, Smart Repair | 120,00 € | 120,00 € |

| Gemessenes Bauteil | Gemessene Lackschichtdicke (µm) |
|---|---|
| Tür hinten links | 330 |

Bild 20
linke Seite Tür hinten links Beule

Bild 21
linke Seite Tür hinten links Beule

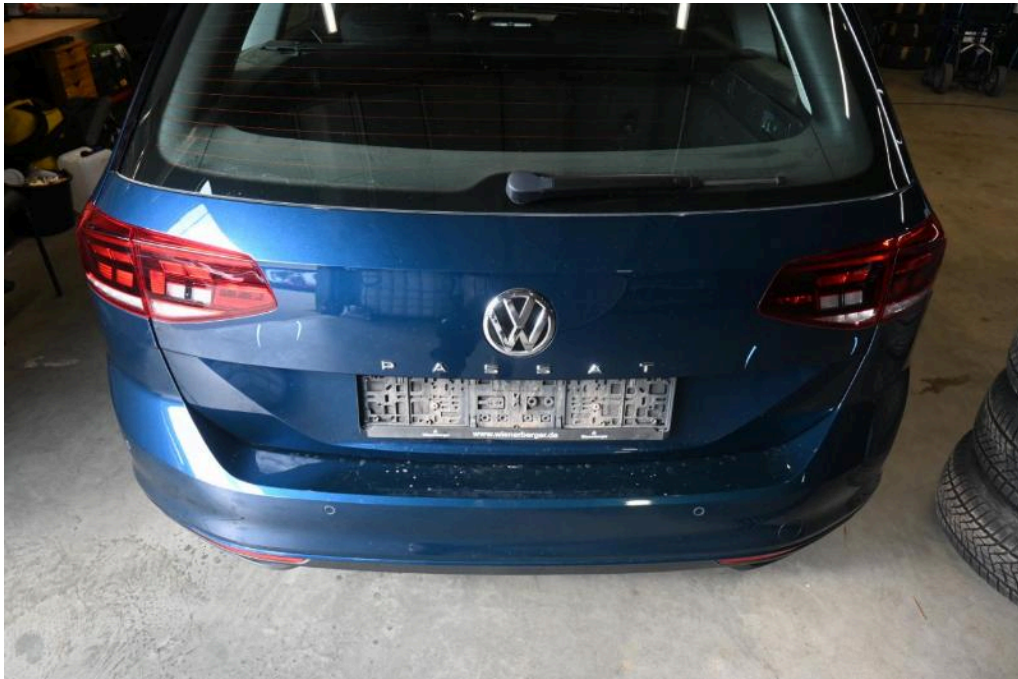
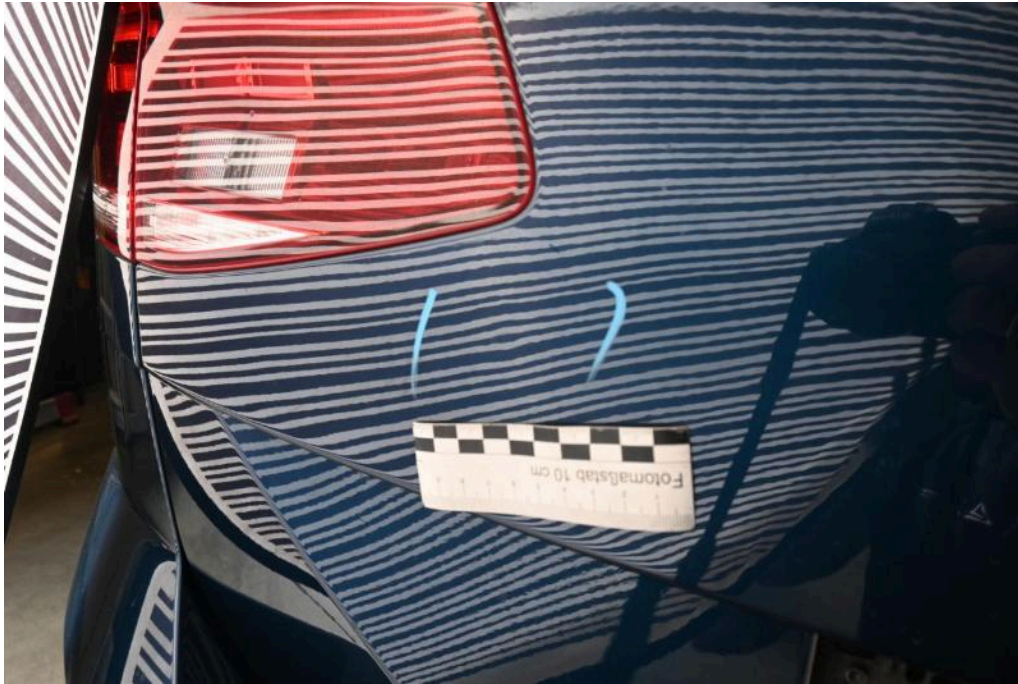
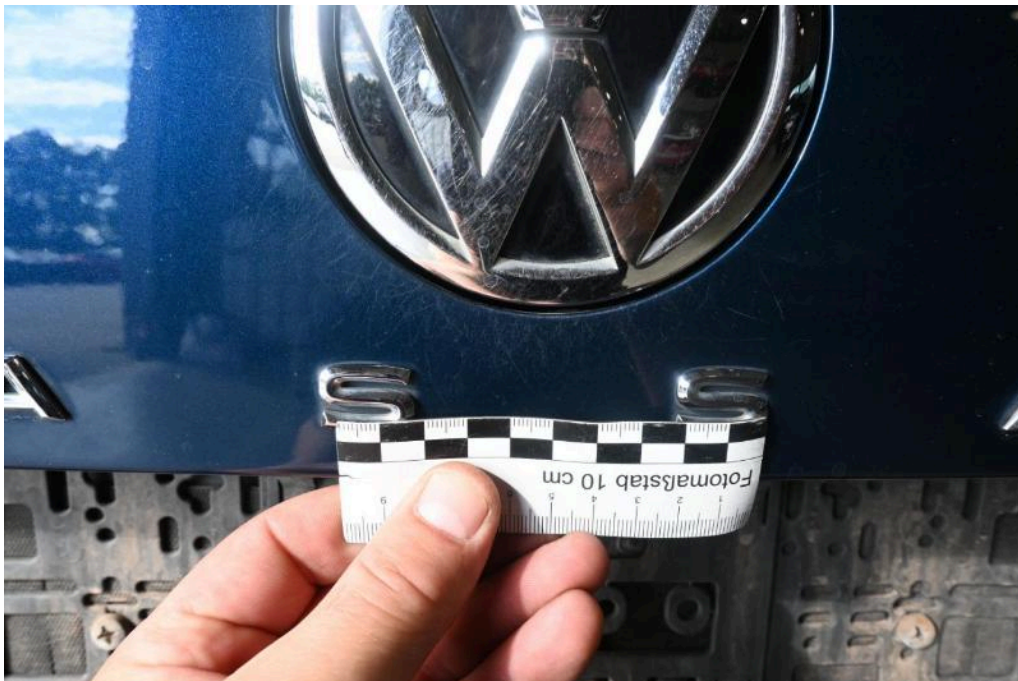
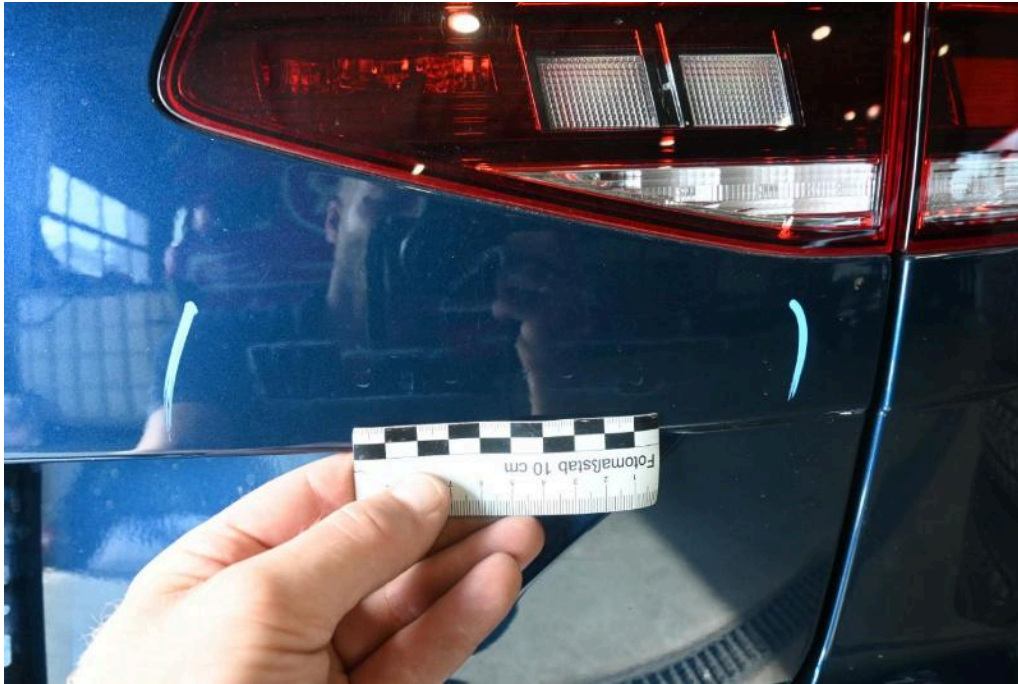
| | geschätzte Reparaturkosten | Minderwert |
|---|---|---|
| Fahrzeugheck, Heckklappe, Kratzer, Klebereste, Delle, aus- und einbauen + instandsetzen + lackieren | 600,00 € | 300,00 € |

Bild 22
Fahrzeugheck Heckklappe Kratzer, Klebereste Delle

Bild 23
Fahrzeugheck Heckklappe Kratzer, Klebereste Delle

Bild 24
Fahrzeugheck Heckklappe Kratzer, Klebereste Delle

Bild 25
Fahrzeugheck Heckklappe Kratzer, Klebereste Delle

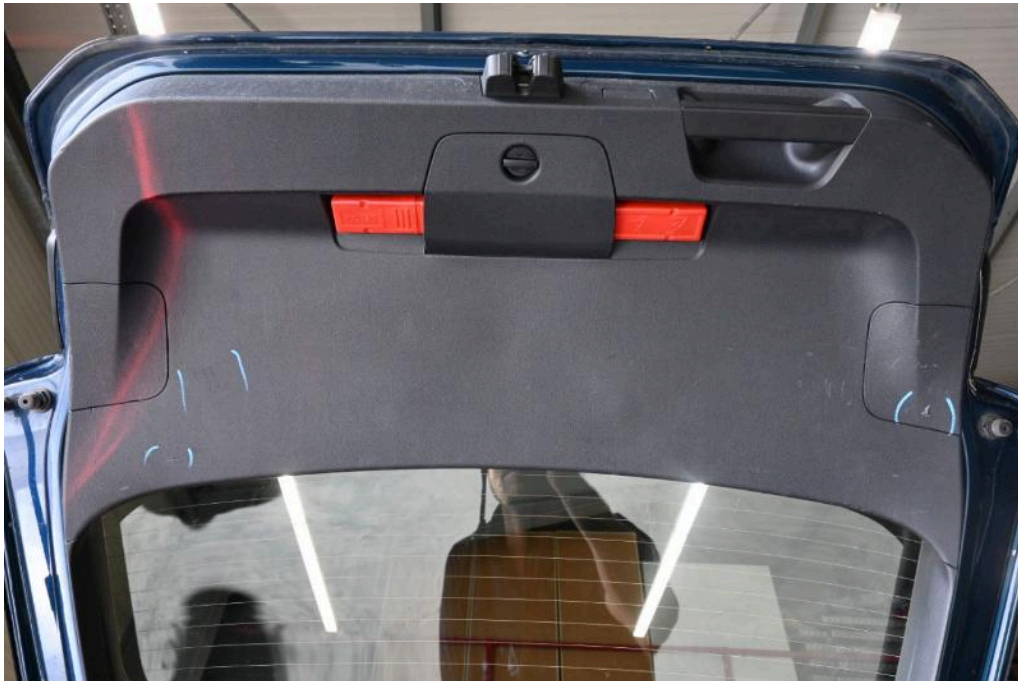
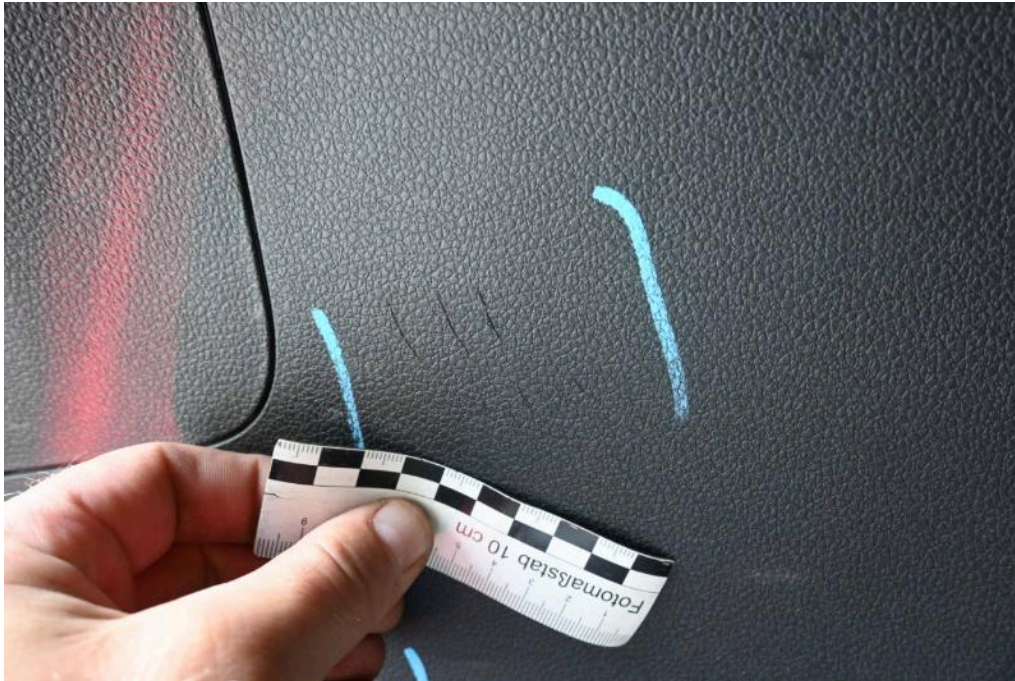
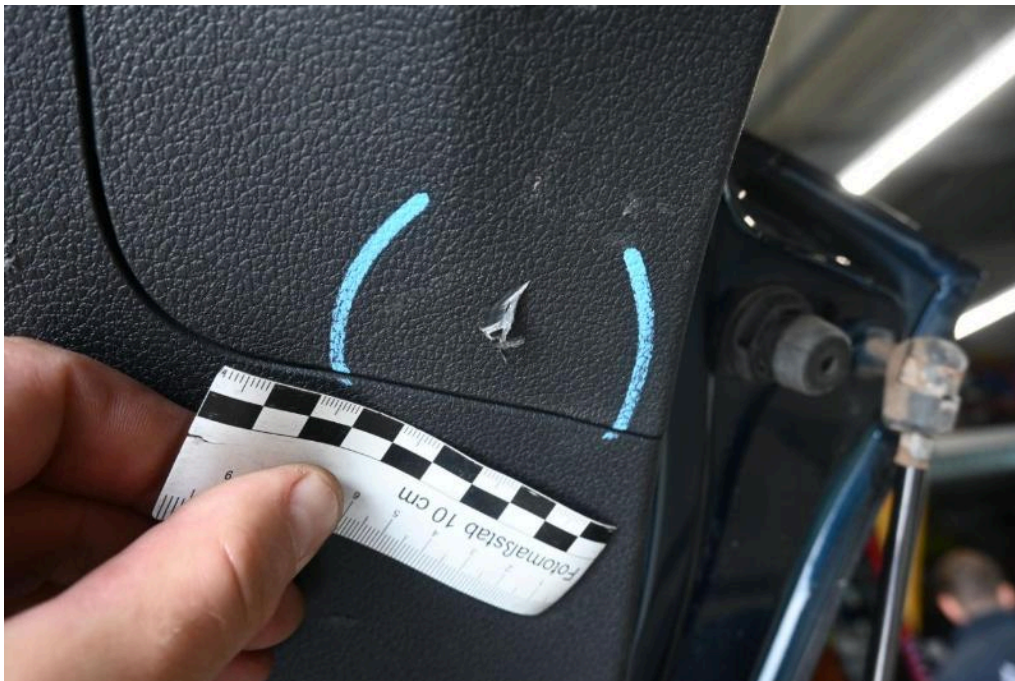
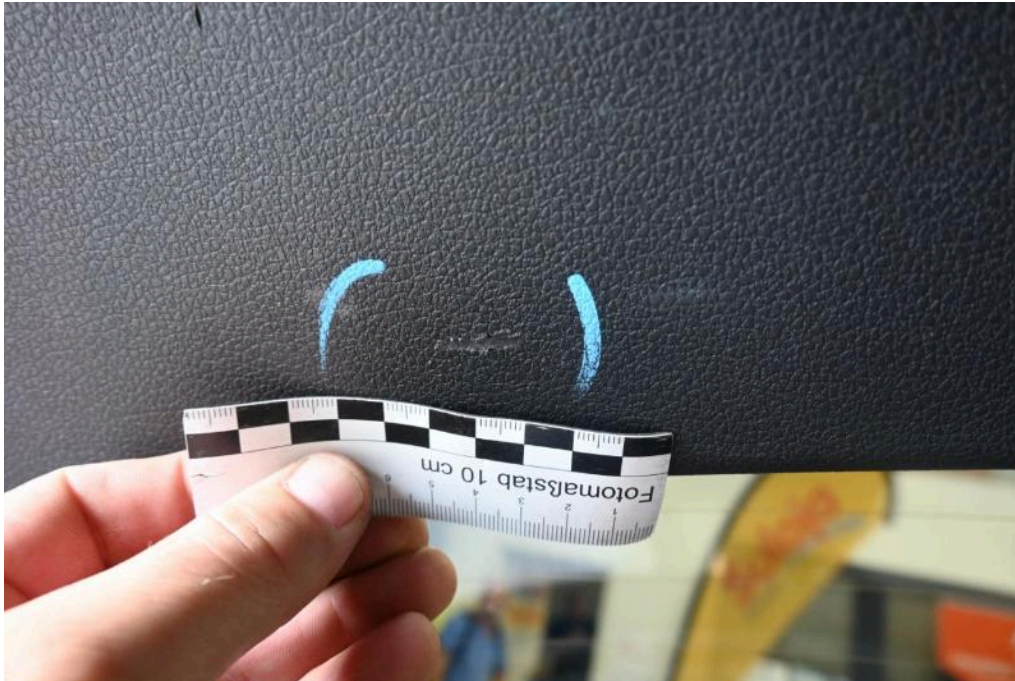
| | geschätzte Reparaturkosten | Minderwert |
|---|---|---|
| Innenraum, Heckklappenverkleidung innen, verkratzt, erneuern | 130,00 € | 130,00 € |

Bild 26
Innenraum Heckklappenverkleidung innen verkratzt

Bild 27
Innenraum Heckklappenverkleidung innen verkratzt

Bild 28
Innenraum Heckklappenverkleidung innen verkratzt

Bild 29
Innenraum Heckklappenverkleidung innen verkratzt

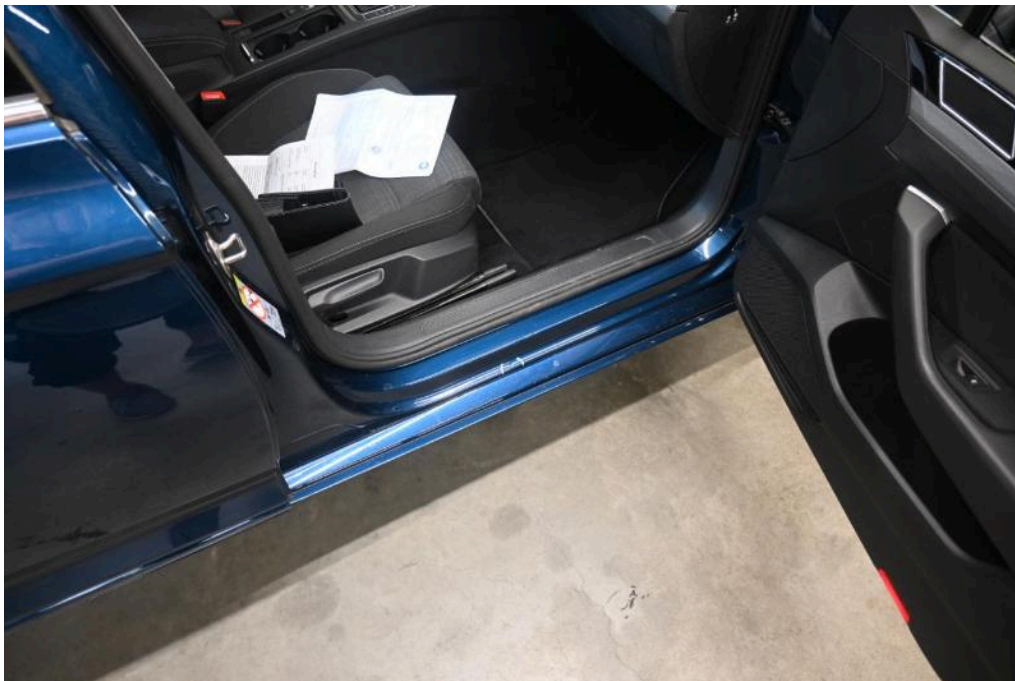
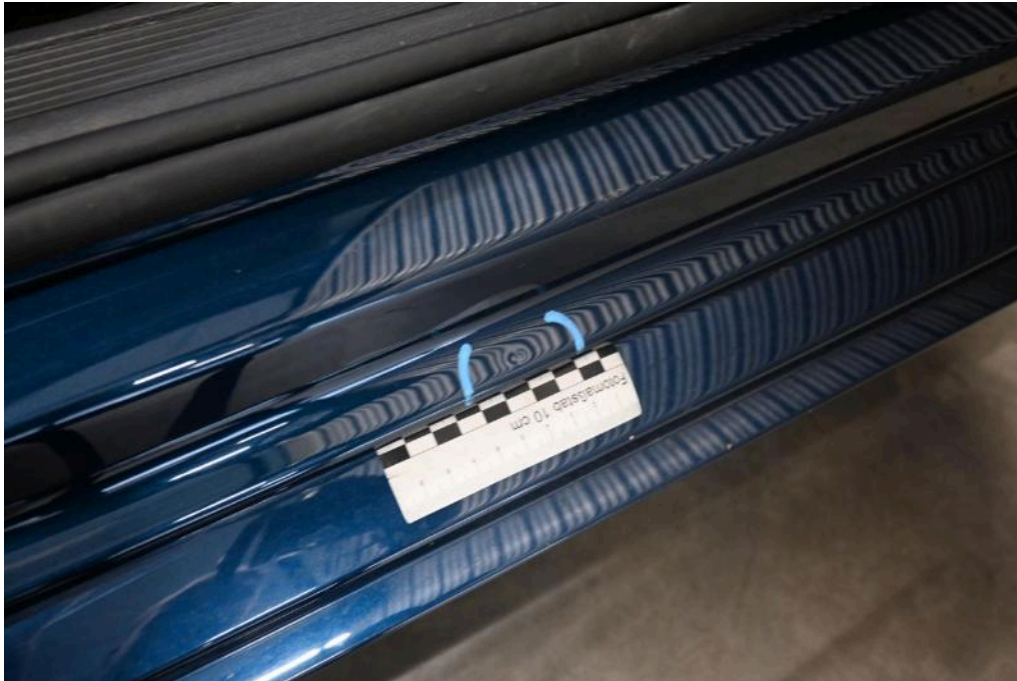
| | geschätzte Reparaturkosten | Minderwert |
|---|---|---|
| Innenraum, Einstieg vorne rechts, Delle, Smart Repair | 120,00 € | 120,00 € |

Bild 30
Innenraum Einstieg vorne rechts Delle

Bild 31
Innenraum Einstieg vorne rechts Delle
