## Minderwertgutachten

**Dokumentnummer:** 1321833  
**Auftrag vom / Auftrag am:** 21.08.2023 / 08:59 Uhr

<b>Amtliches Kennzeichen:</b>	D-NR113	<b>FIN:</b>	JTMDW3FV40D521140
<b>HSN/TSN:</b>	5013 / ANN	<b>Fahrzeugart:</b>	PKW
<b>Aufbau:</b>	SUV	<b>Hersteller:</b>	Toyota
<b>Modell:</b>	RAV4 2.5 VVT-i Hybrid Lounge 4x4 (Euro 6d-TEMP)	<b>Erstzulassung:</b>	25.10.2019
<b>Letztzulassung:</b>	25.10.2019	<b>Nächste HU (Hauptuntersuchung):</b>	11.2024
<b>Anzahl Türen:</b>	5	<b>Motorart:</b>	Reihe
<b>Emissionsgruppe:</b>	Euro 6d - TEMP	<b>Feinstaubplakette:</b>	Grün
<b>Leistung:</b>	131,0 KW	<b>Hubraum:</b>	2487 ccm
<b>Antriebsart:</b>	Hybrid (Otto/Elektro)	<b>Antriebskonzept:</b>	Allradantrieb
<b>Getriebeart:</b>	Automatik	<b>Laufleistung abgelesen:</b>	109067 km
<b>Laufleistung geschätzt:</b>	109067 km

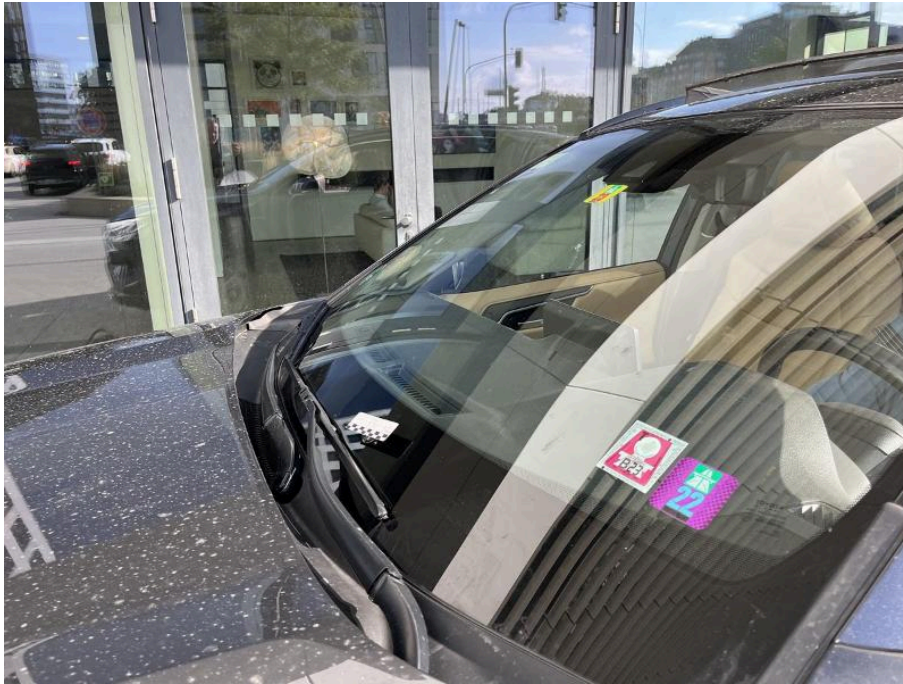
**Bild 19**  
Fahrzeugfront Frontscheibe mit Regensensor Glas gesplittert

geschätzte Reparaturkosten	Minderwert
<b>Verglasung</b>	<b>1.010,00 €</b>	<b>1.010,00 €</b>
Fahrzeugfront, Frontscheibe mit Regensensor, Glas gesplittert, erneuern	1.010,00 €	1.010,00 €
<b>Lackierung</b>	<b>2.940,00 €</b>	<b>2.220,00 €</b>
Fahrzeugfront, Motorhaube, Klebereste entfernen, reinigen	10,00 €	10,00 €
rechte Seite, Kotflügel vorne rechts, Klebereste entfernen, reinigen	20,00 €	20,00 €
rechte Seite, Tür hinten rechts, zerkratzt und 2 Dellen, aus- und einbauen + instandsetzen + lackieren	550,00 €	390,00 €
rechte Seite, Einstieg hinten rechts zerkratzt, Smart Repair	100,00 €	100,00 €
rechte Seite, Türschweller rechts, zerkratzt und Delle, instandsetzen + lackieren	320,00 €	220,00 €
rechte Seite, Seitenwand hinten rechts, Klebereste entfernen, reinigen	30,00 €	30,00 €
linke Seite, Seitenteil hinten links, zerkratzt, lackieren	710,00 €	500,00 €
Fahrzeugheck, Stoßfänger hinten, zerkratzt, lackieren	380,00 €	380,00 €

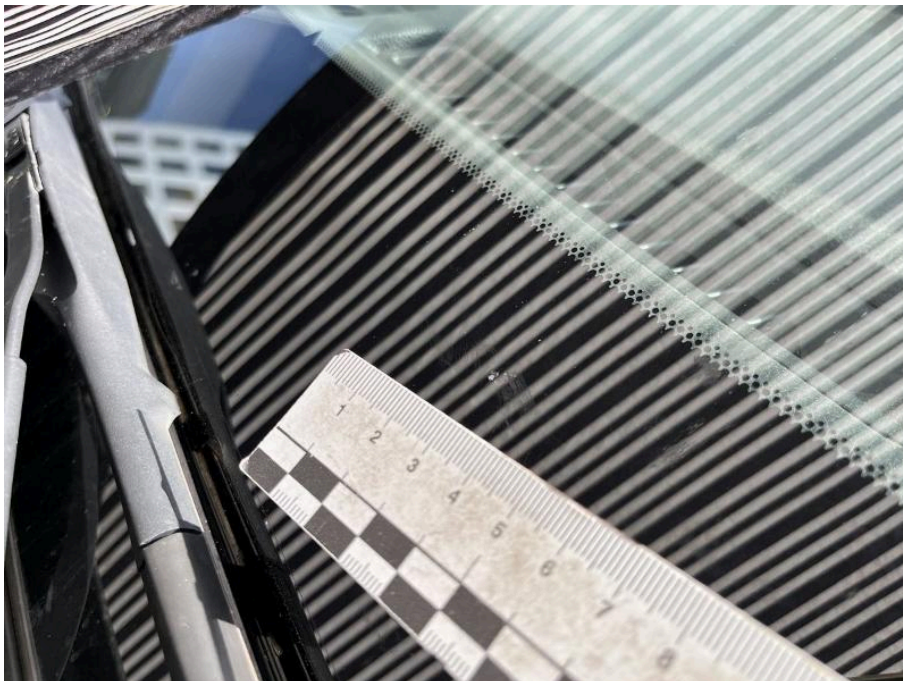
**Bild 20**  
Fahrzeugfront Frontscheibe mit Regensensor Glas gesplittert

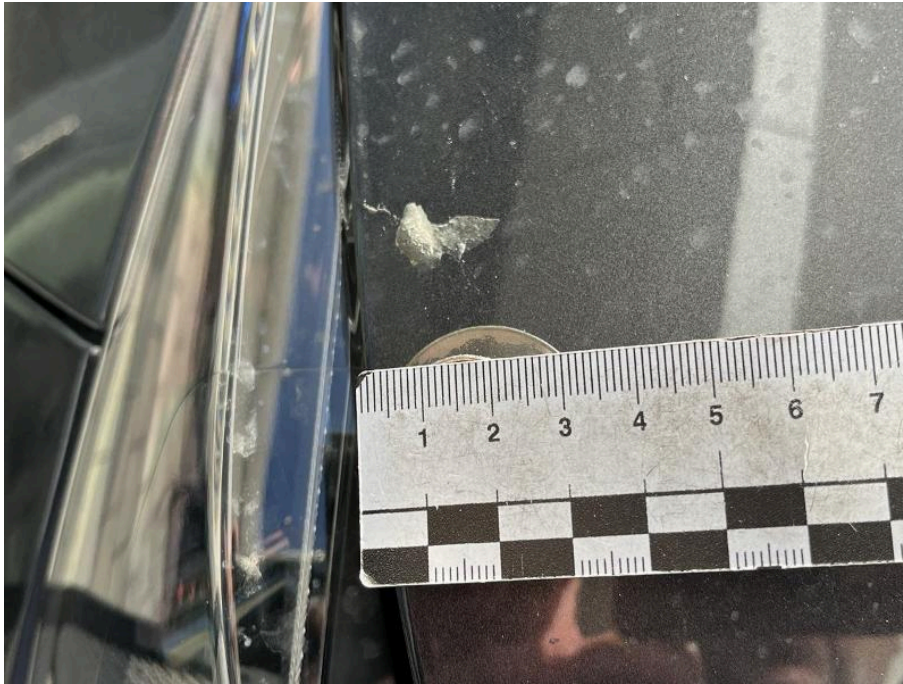
**Bild 23**  
Fahrzeugfront Motorhaube Klebereste entfernen

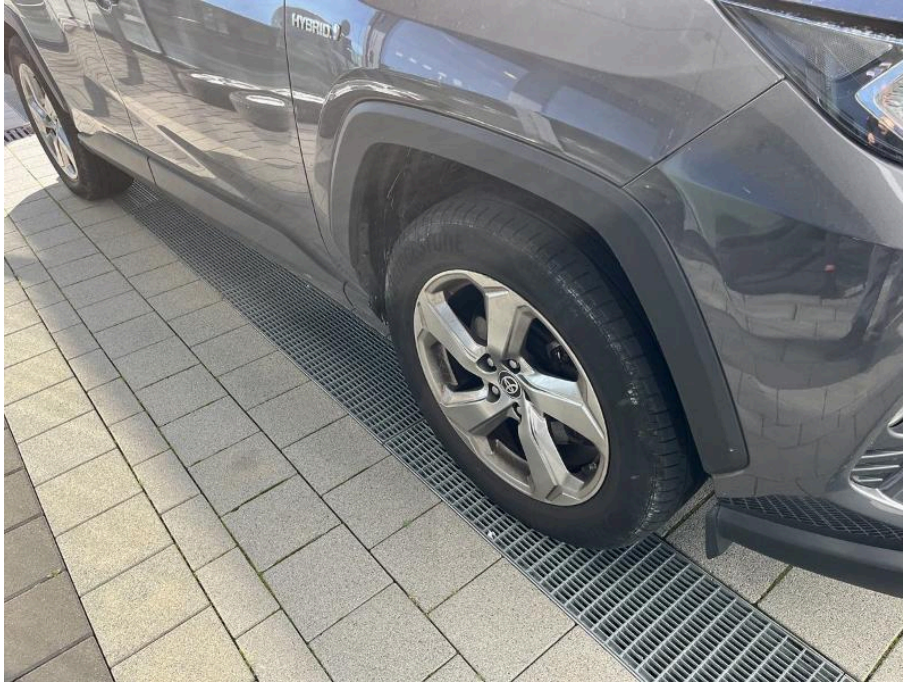
**Bild 25**  
Vorderachse Felge vorne rechts Sommerradsatz Felge vorne rechts verschürt

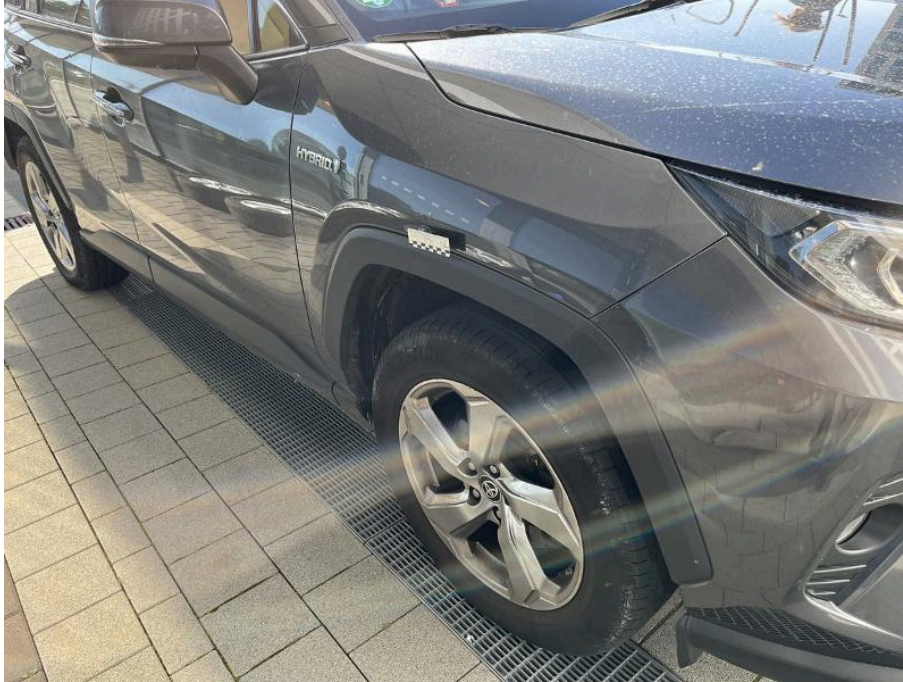
**Bild 27**  
rechte Seite Kotflügel vorne rechts Klebereste entfernen

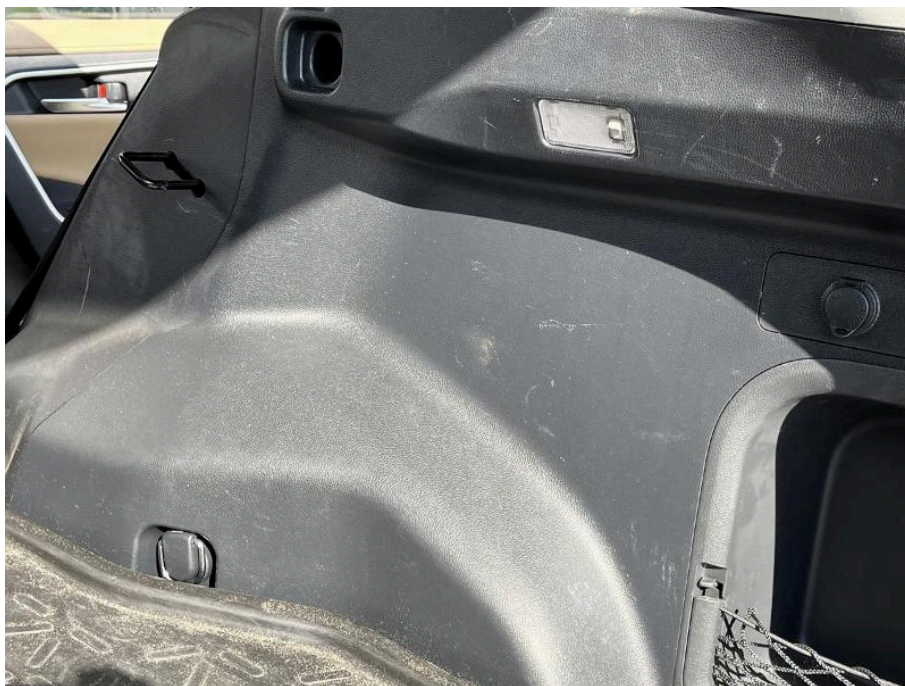
**Bild 31**  
rechte Seite Verkleidung C-Säule rechts unten verkratzt

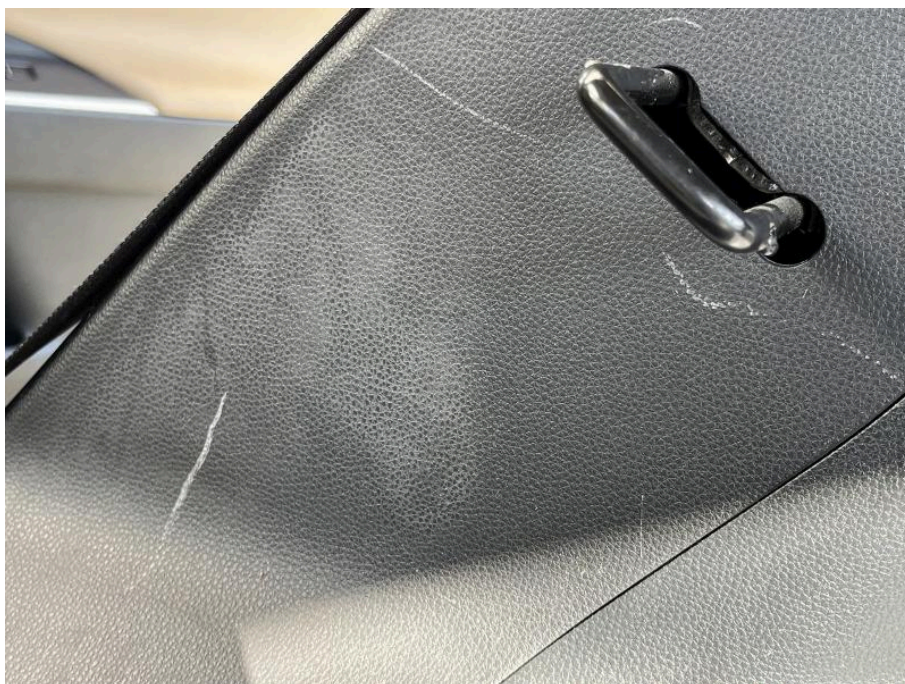
**Bild 32**  
rechte Seite Verkleidung C-Säule rechts unten verkratzt

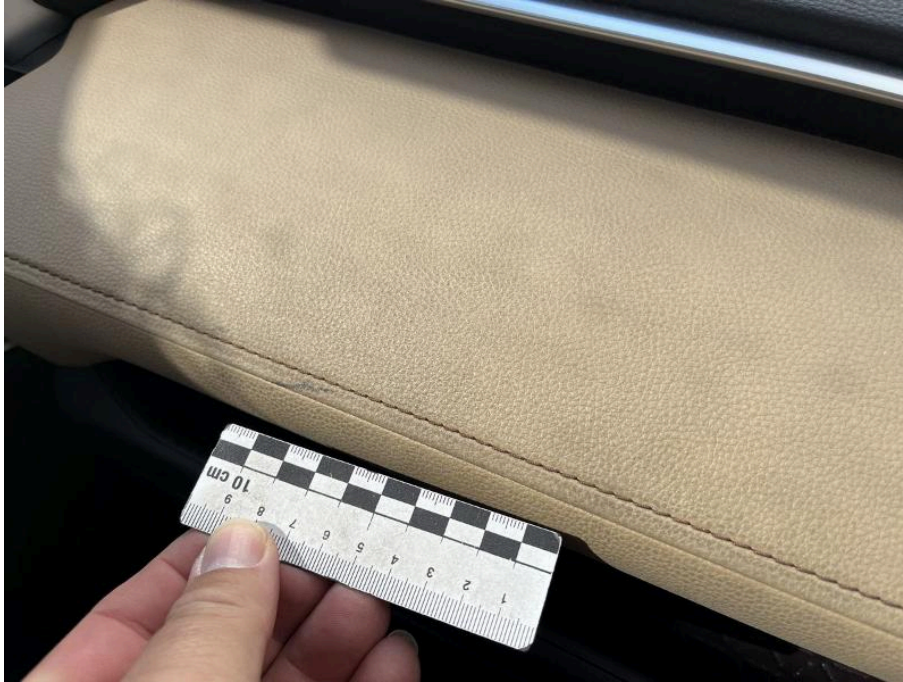
**Bild 35**  
Innenraum Innenraum stark verschmutzt

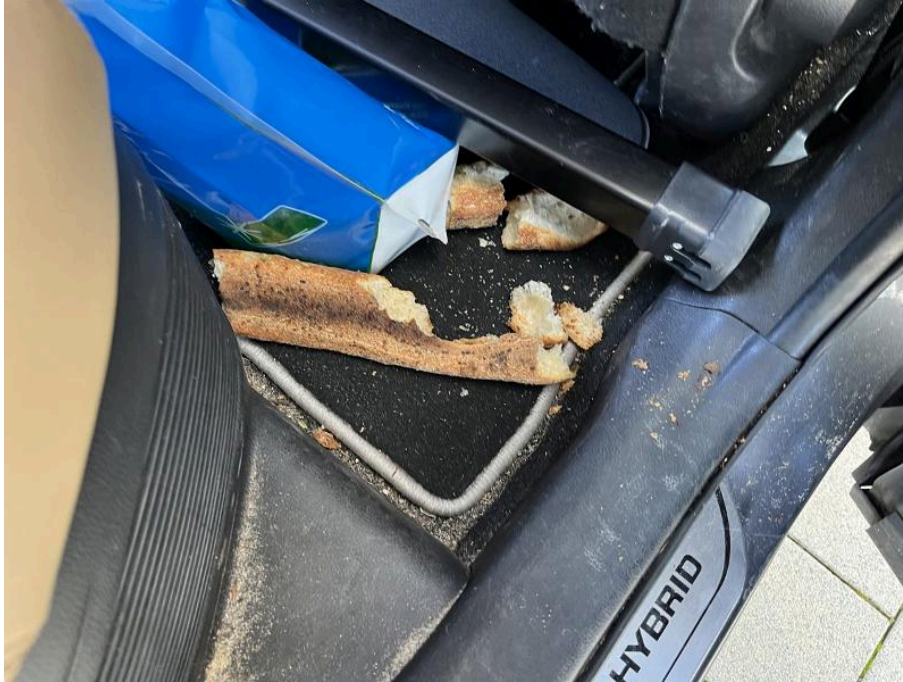
**Bild 37**  
Innenraum Innenraum stark verschmutzt

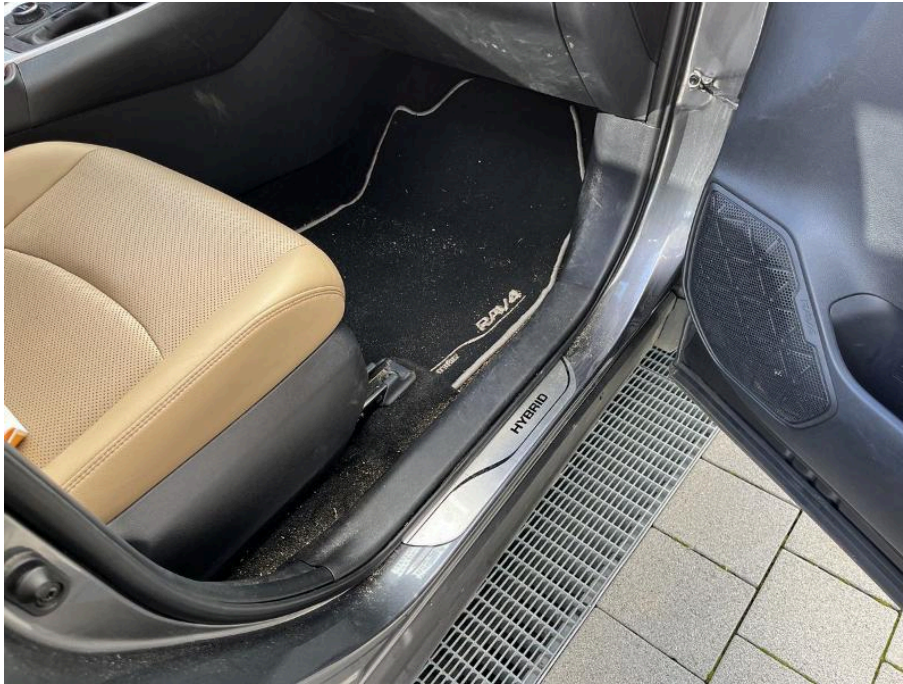
**Bild 39**  
Innenraum Innenraum stark verschmutzt

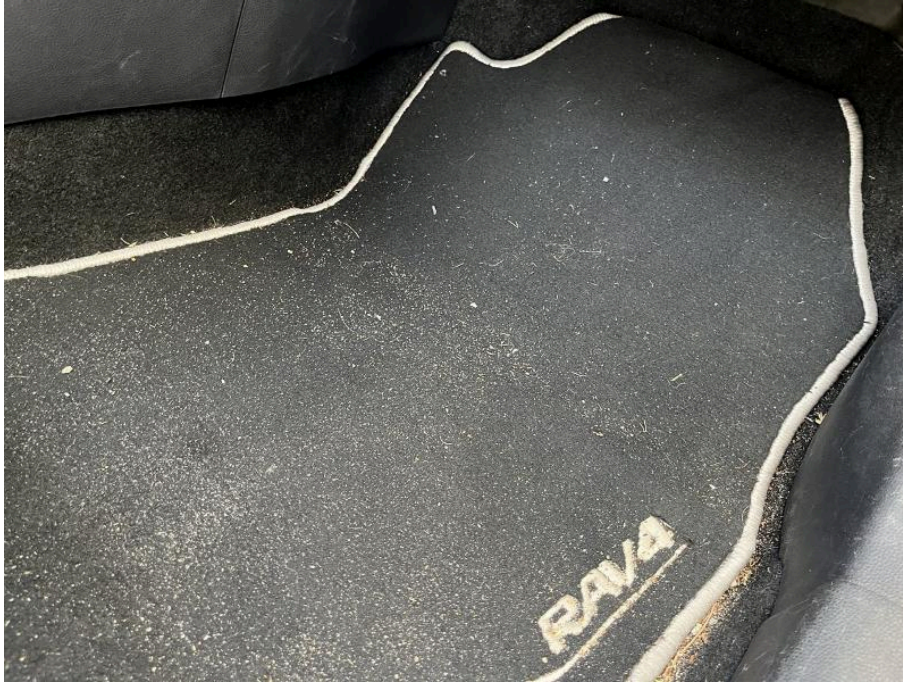
**Bild 41**  
Innenraum Innenraum stark verschmutzt

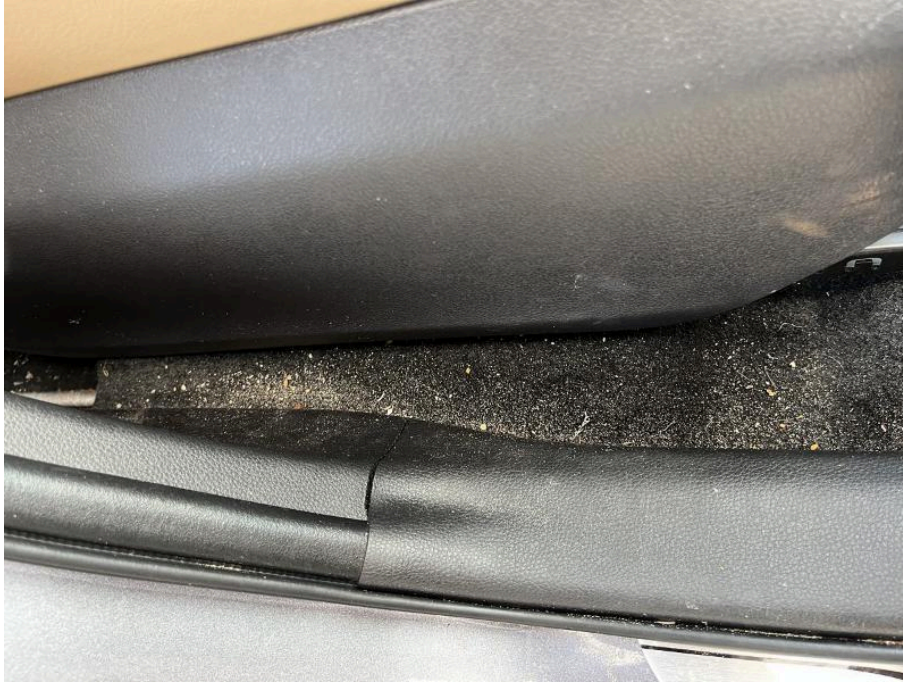
**Bild 43**  
Innenraum Innenraum stark verschmutzt

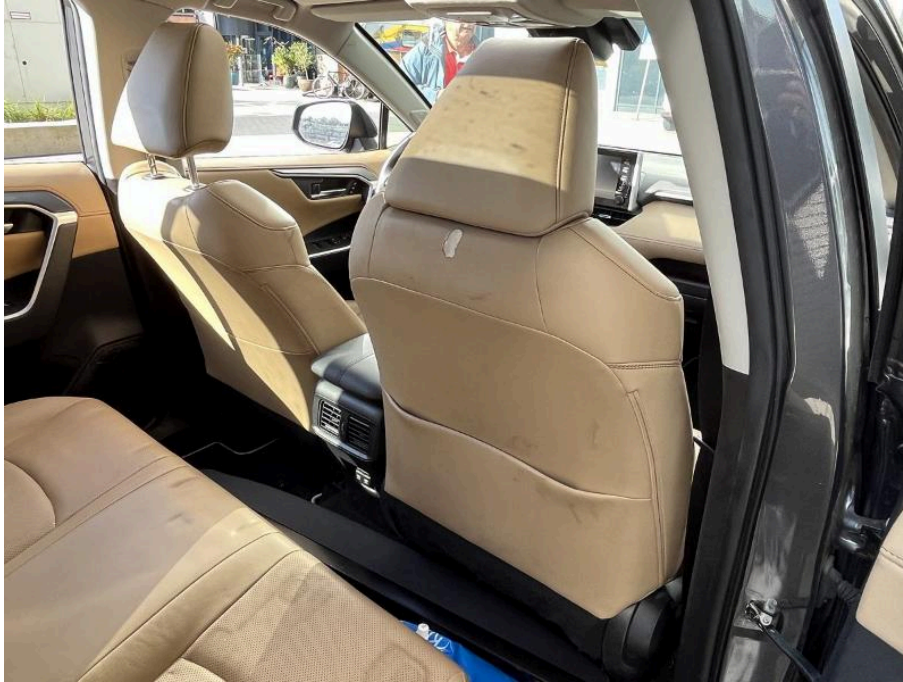
**Bild 45**  
Innenraum Bezug Rückenlehne vorne rechts gerissen

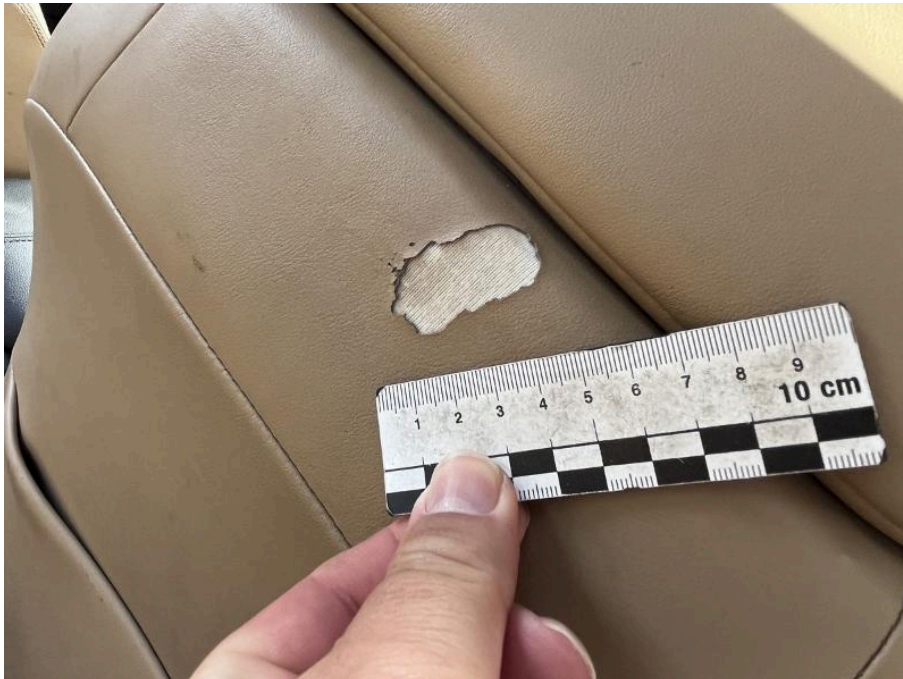
**Bild 46**  
Innenraum Bezug Rückenlehne vorne rechts gerissen

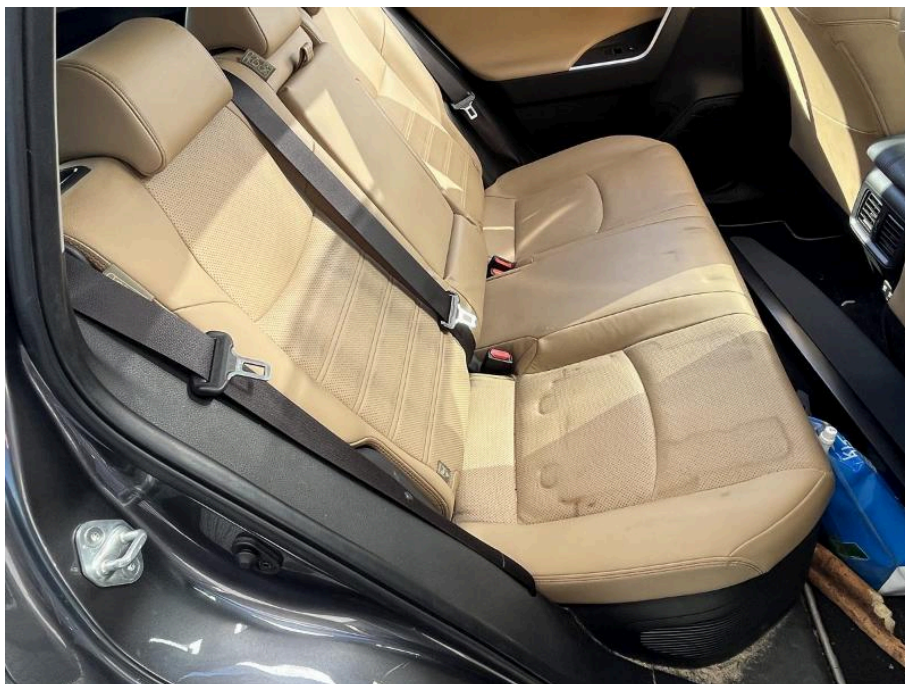
**Bild 47**  
Innenraum Rücksitzbank Bezug Sitzpolster hinten rechts, Mitte und links Abdruckspuren , Innenraum Rücksitzbezug hinten rechts Abdruckspuren verformt

linke Seite, Einstieg hinten links Lackschaden und mehrere Dellen, instandsetzen + lackieren	420,00 €	290,00 €
linke Seite, Tür hinten links, Lackschaden, aus- und einbauen + lackieren	400,00 €	280,00 €
<b>Felgen / Bereifung</b>	<b>0,00 €</b>	<b>0,00 €</b>
Vorderachse, Felge vorne rechts, Sommerradsatz Felge vorne rechts verschürft, akzeptierter Schaden	0,00 €	0,00 €
<b>Innenraum / Kofferraum</b>	<b>5.620,00 €</b>	<b>5.620,00 €</b>
rechte Seite, Verkleidung C-Säule rechts unten verkratzt, erneuern	440,00 €	440,00 €
Innenraum, Innenraum stark verschmutzt, reinigen	200,00 €	200,00 €
Innenraum, Bezug Rückenlehne vorne rechts gerissen, erneuern	645,00 €	645,00 €
Innenraum, Rücksitzbank, Bezug Sitzpolster hinten rechts, Mitte und links Abdruckspuren, erneuern	1.140,00 €	1.140,00 €
Innenraum, Rücksitzbank, Bezug Armlehne hinten Mitte Abdruckspuren, Smart Repair	150,00 €	150,00 €
Innenraum, Rücksitzbezug, hinten links Abdruckspuren, verformt, erneuern	865,00 €	865,00 €

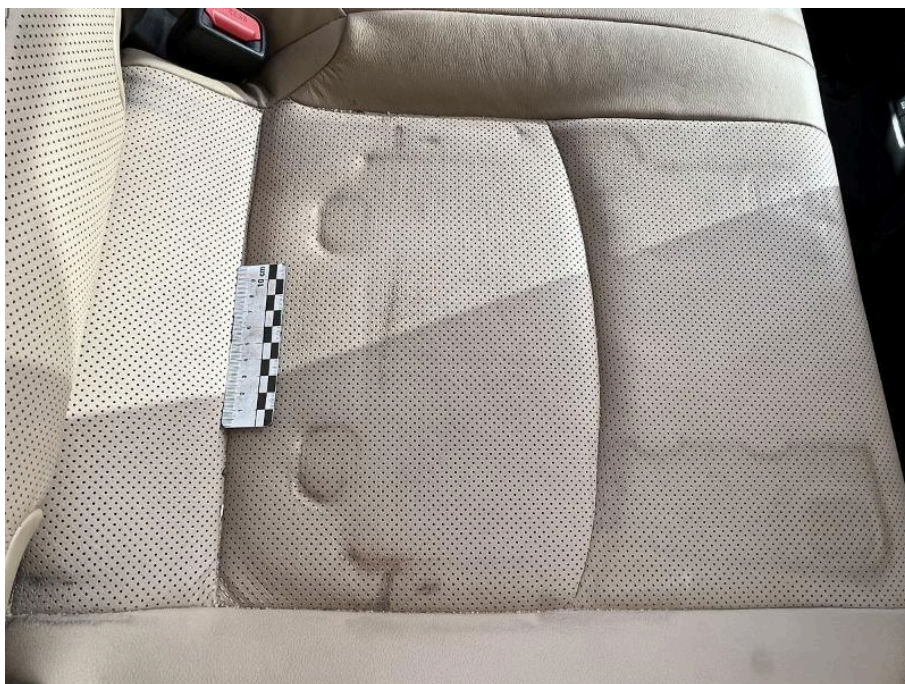
**Bild 48**  
Innenraum Rücksitzbank Bezug Sitzpolster hinten rechts, Mitte und links Abdruckspuren

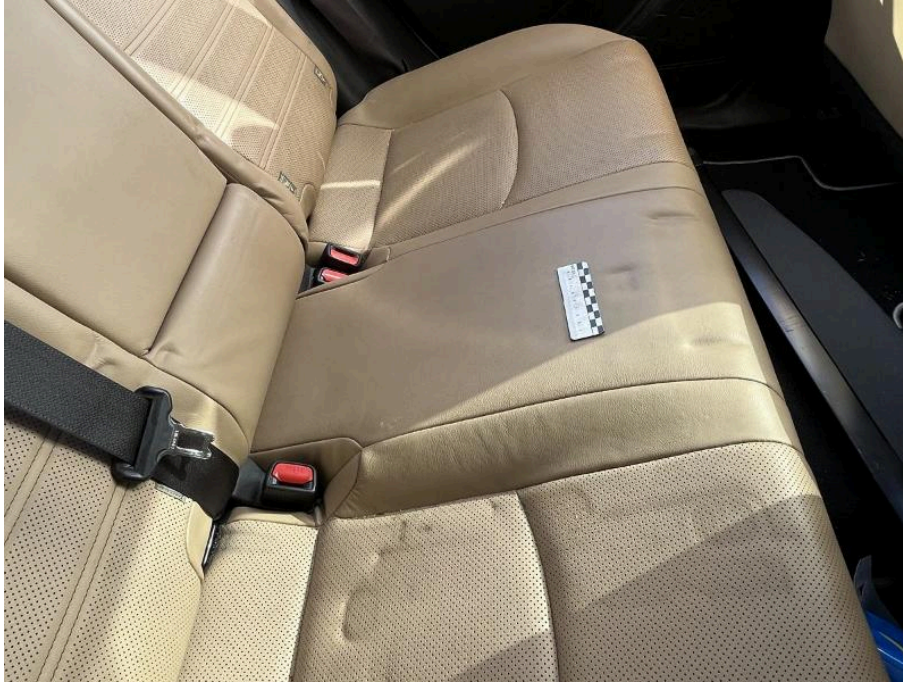
**Bild 49**  
Innenraum Rücksitzbank Bezug Sitzpolster hinten rechts, Mitte und links Abdruckspuren , Innenraum Rücksitzbezug hinten rechts Abdruckspuren verformt

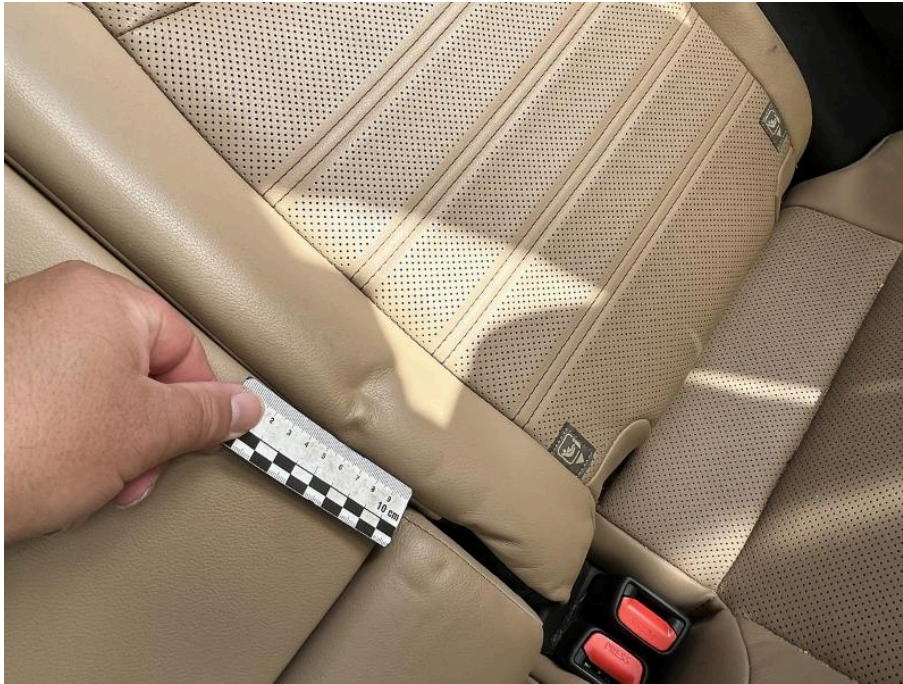
**Bild 53**  
Innenraum Rücksitzbezug hinten links Abdruckspuren verformt

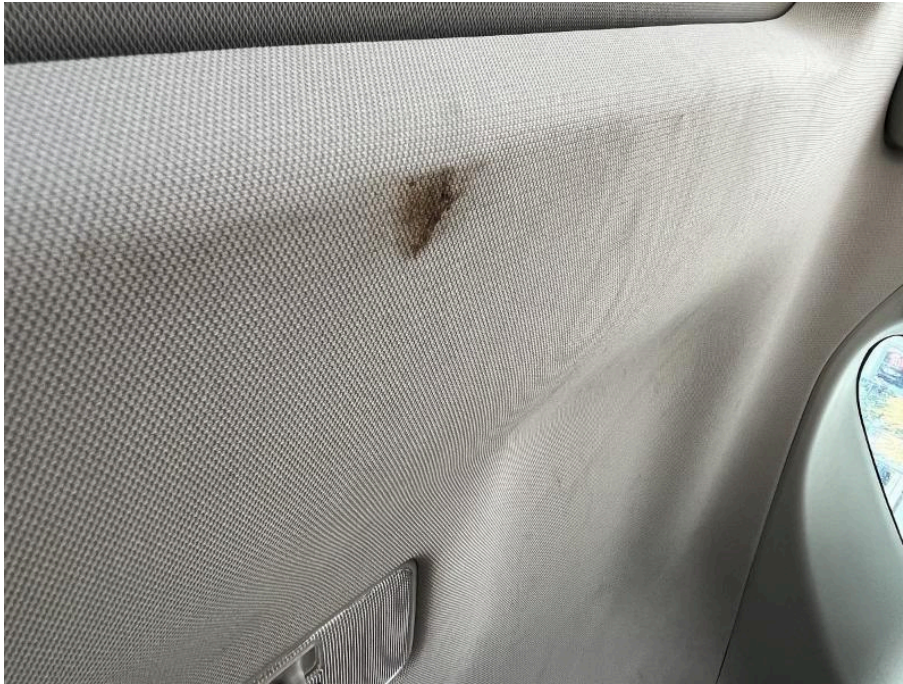
**Bild 57**  
Innenraum Innenraum stark verschmutzt

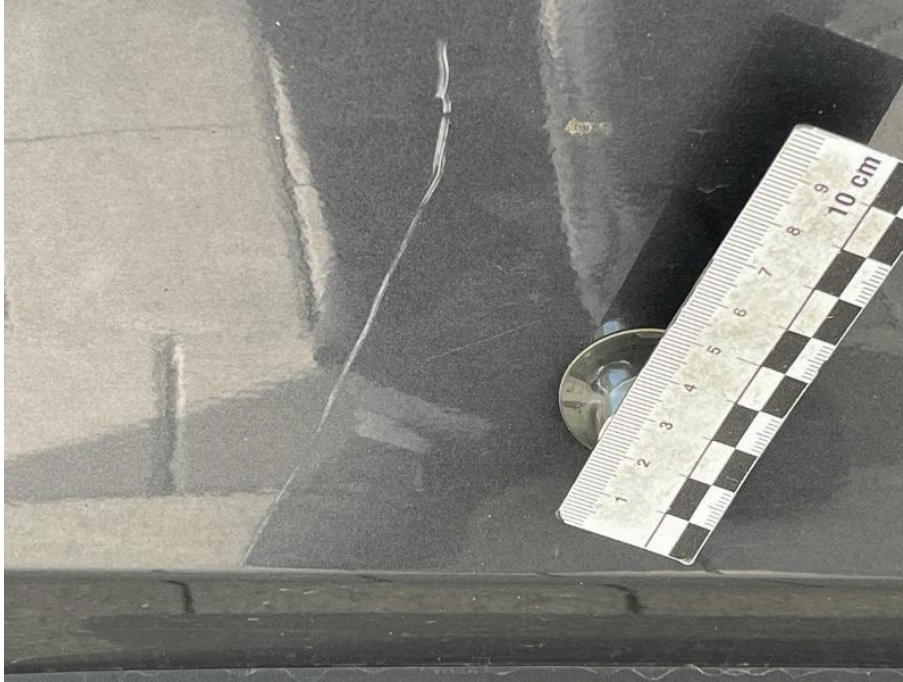
**Bild 61**  
rechte Seite Tür hinten rechts zerkratzt und 2 Dellen

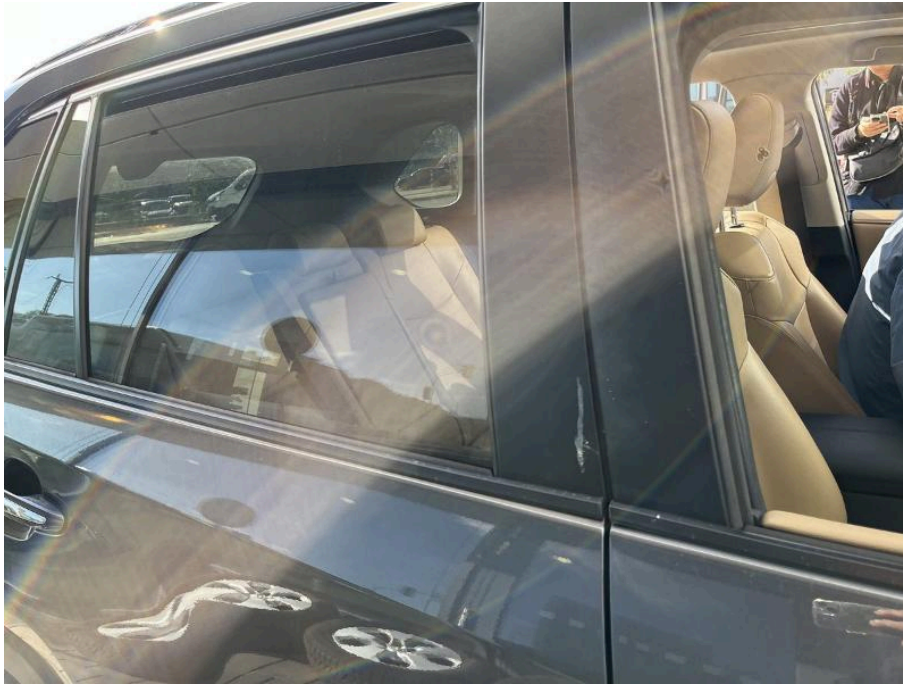
**Bild 67**  
rechte Seite Blende Tür hinten rechts oben Klebereste entfernen

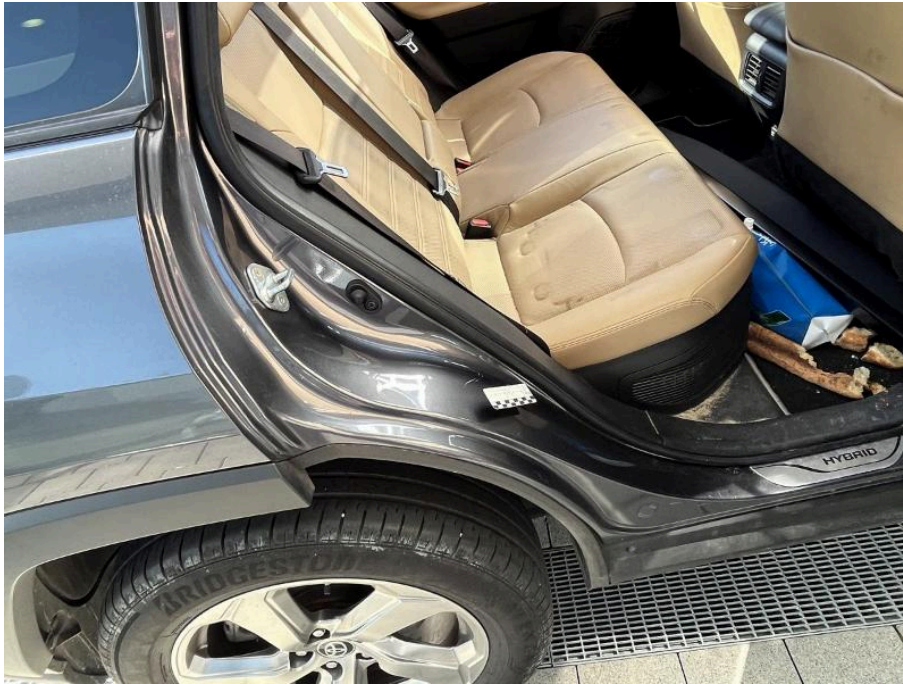
**Bild 69**  
rechte Seite Einstieg hinten rechts zerkratzt

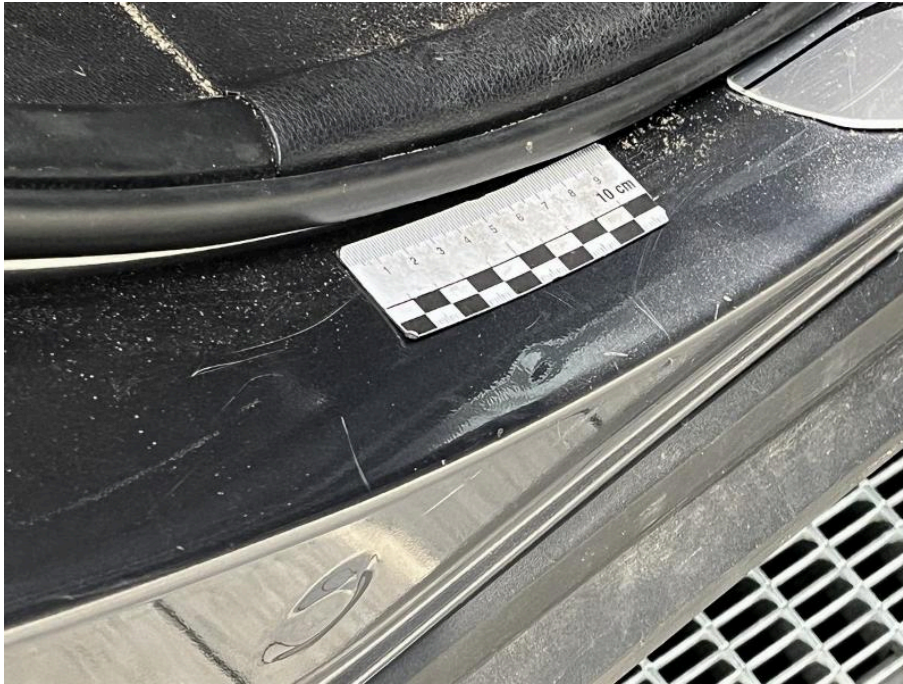
**Bild 71**  
rechte Seite Türschweller rechts zerkratzt und Delle

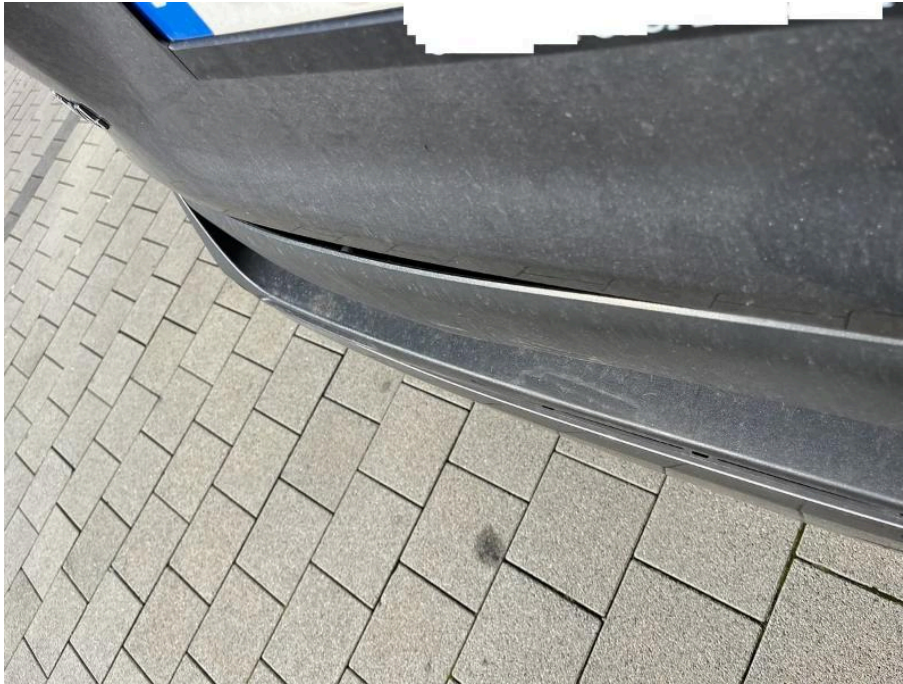
**Bild 77**  
Fahrzeugheck Heckklappe Verkleidung Außenseite verformt

Innenraum, Verkleidung Heckklappe Innenseite Kratzer, akzeptierter Schaden	0,00 €	0,00 €
Innenraum, D-Säulenverkleidung rechts, oben zerkratzt, erneuern	315,00 €	315,00 €
rechte Seite, Verkleidung Kofferraum hinten rechts zerkratzt, erneuern	440,00 €	440,00 €
Innenraum, D-Säulenverkleidung links, oben zerkratzt, erneuern	315,00 €	315,00 €
linke Seite, Verkleidung Kofferraum links leicht verkratzt, akzeptierter Schaden	0,00 €	0,00 €
linke Seite, Verkleidung B-Säule oben leicht verschürft, akzeptierter Schaden	0,00 €	0,00 €
linke Seite, Verkleidung B-Säule unten leicht verschürft, akzeptierter Schaden	0,00 €	0,00 €
Innenraum, Rücksitzbezug, hinten rechts Abdruckspuren, verformt, erneuern	1.110,00 €	1.110,00 €
<b>Anbauteile</b>	<b>750,00 €</b>	<b>750,00 €</b>
rechte Seite, Blende Tür hinten rechts oben Klebereste entfernen, reinigen	20,00 €	20,00 €
Fahrzeugheck, Heckklappe, Verkleidung Außenseite, verformt, erneuern	210,00 €	210,00 €

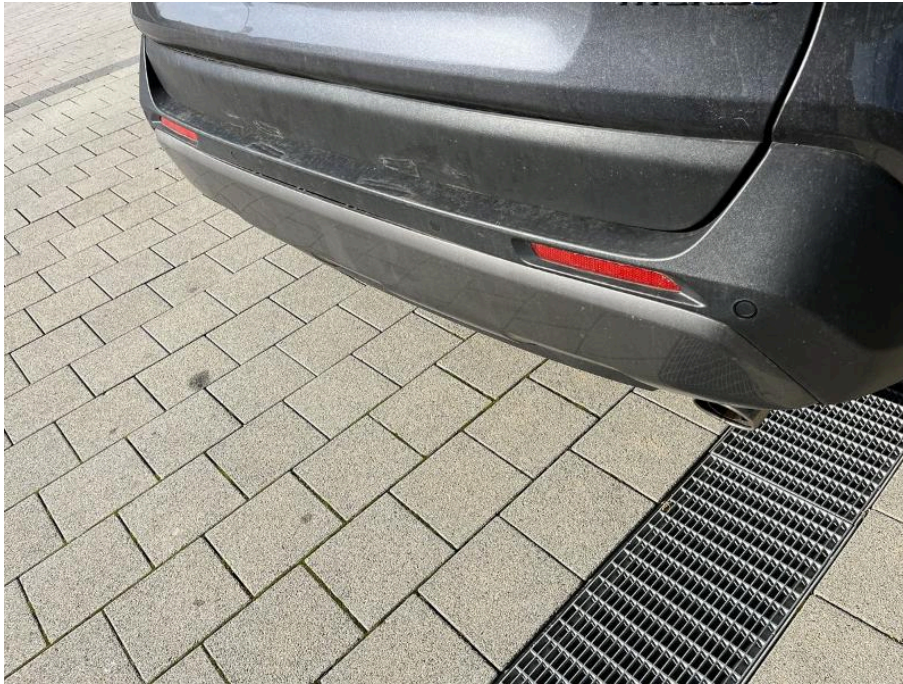
**Bild 79**  
Fahrzeugheck Heckklappe Verkleidung Außenseite verformt

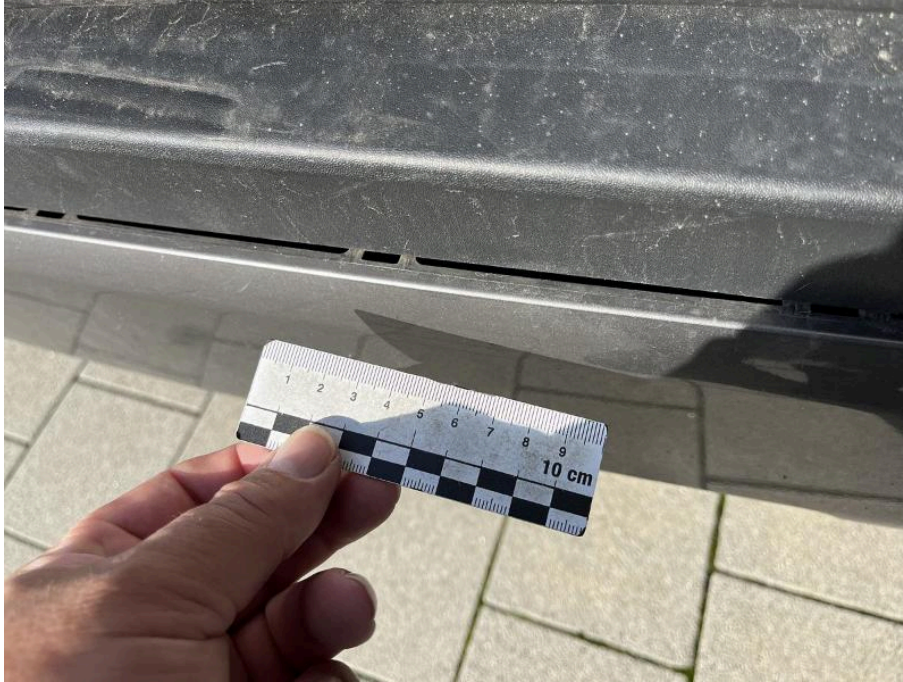
**Bild 81**  
Fahrzeugheck Spoiler Stoßfänger hinten verschoben, erneuern - Kostenerweiterung möglich

Fahrzeugheck, Spoiler Stoßfänger hinten verschoben, erneuern - Kostenerweiterung möglich	520,00 €	520,00 €
linke Seite, Außenspiegelgehäuse links, leicht verkratzt, akzeptierter Schaden	0,00 €	0,00 €
<b>Allgemeinzustand</b>	<b>0,00 €</b>	<b>0,00 €</b>
Innenraum, Bezug Lenkrad leicht verschürft, akzeptierter Schaden	0,00 €	0,00 €
<b>Karosserie</b>	<b>110,00 €</b>	<b>110,00 €</b>
linke Seite, Tür vorne links, Delle entfernen, Smart Repair	110,00 €	110,00 €

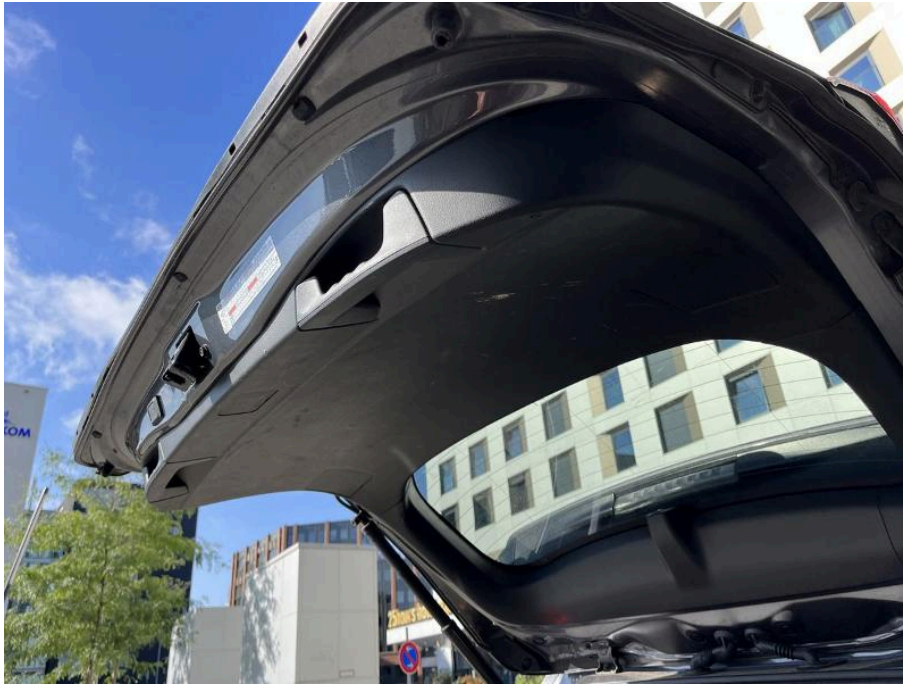
**Bild 83**  
Innenraum Verkleidung Heckklappe Innenseite Kratzer

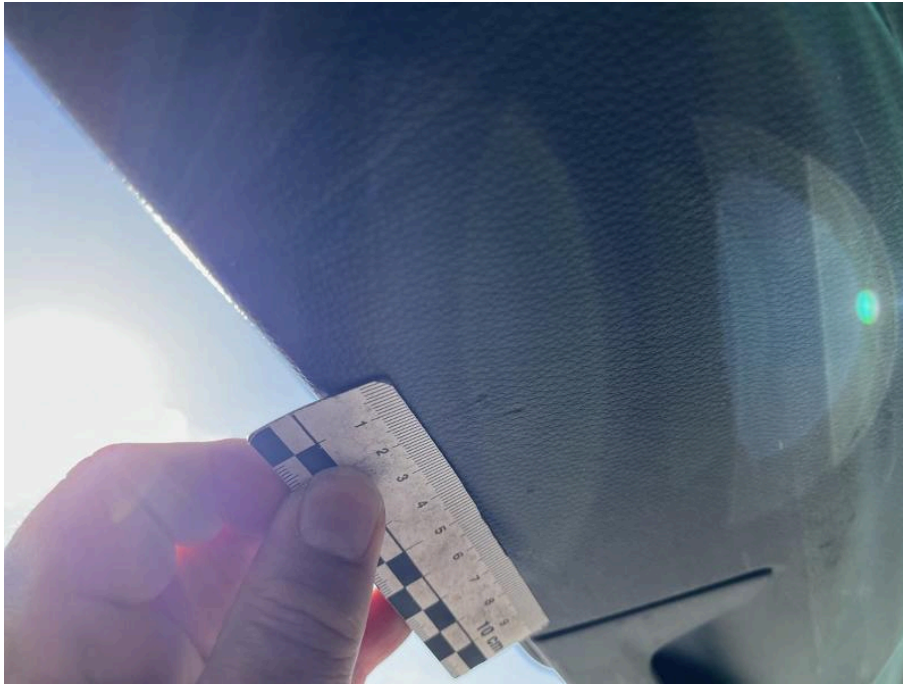
**Bild 85**  
Innenraum Verkleidung Heckklappe Innenseite Kratzer

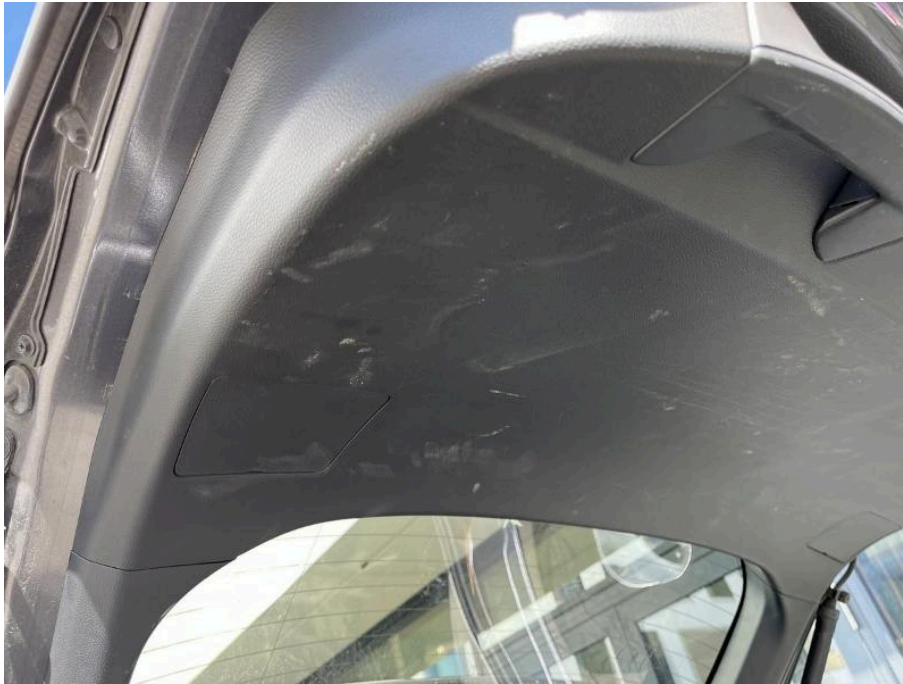
**Bild 87**  
Innenraum Innenraum stark verschmutzt

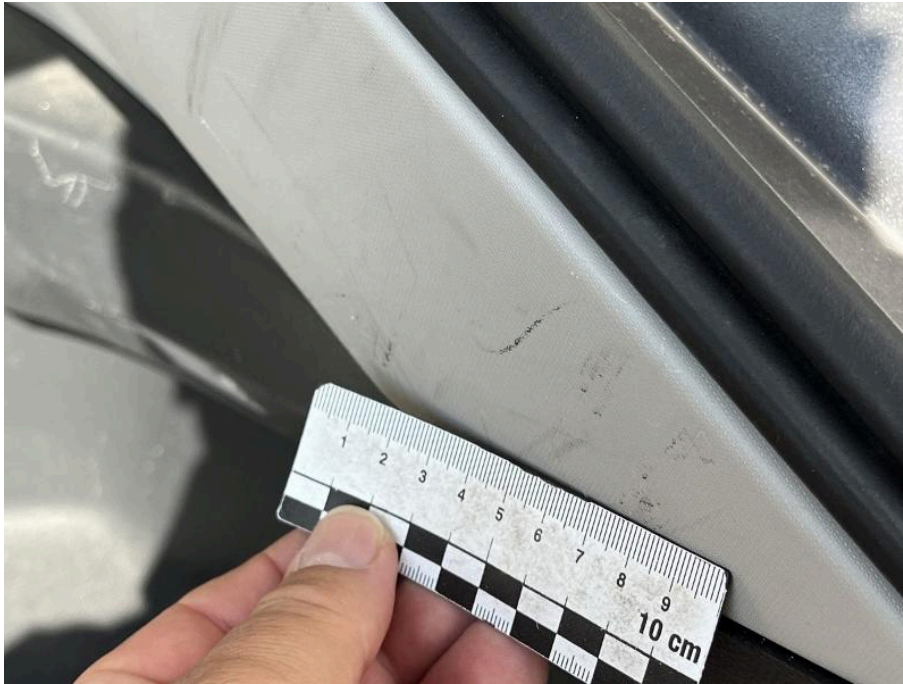
**Bild 89**  
Innenraum D-Säulenverkleidung rechts oben zerkratzt

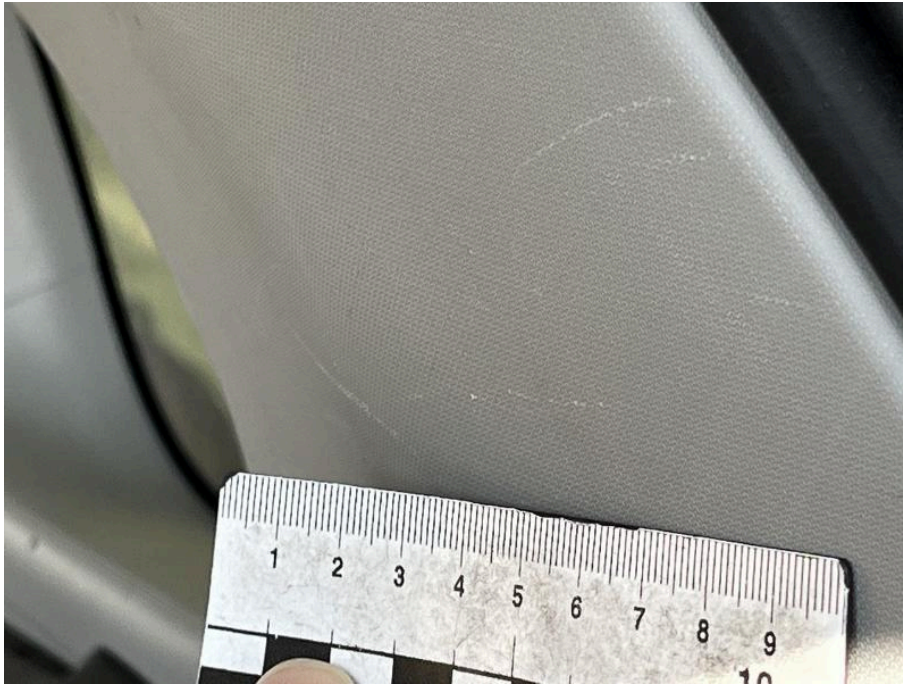
**Bild 91**  
Innenraum D-Säulenverkleidung rechts oben zerkratzt

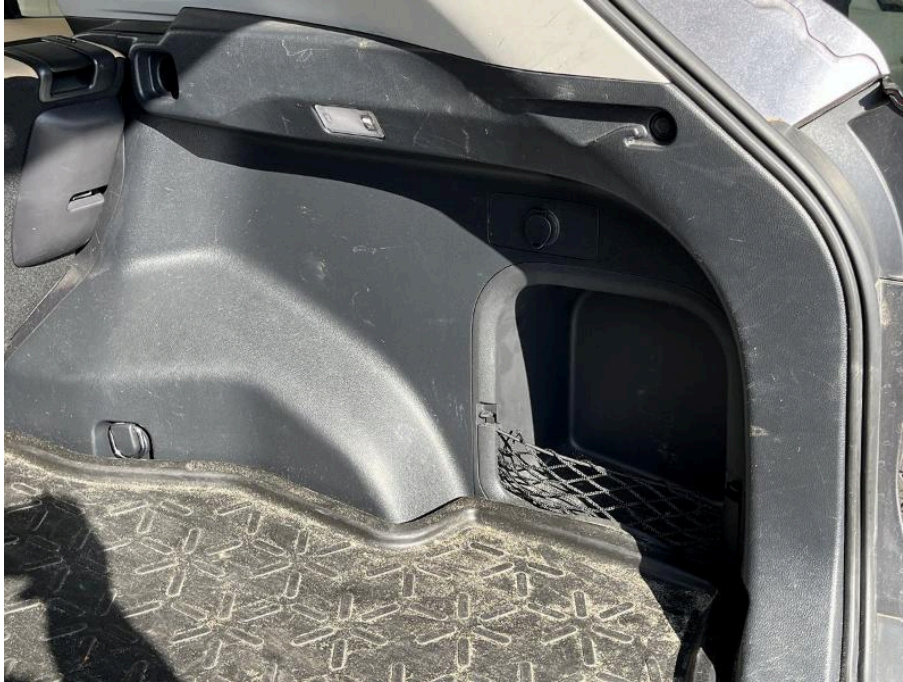
**Bild 93**  
rechte Seite Verkleidung Kofferraum hinten rechts zerkratzt

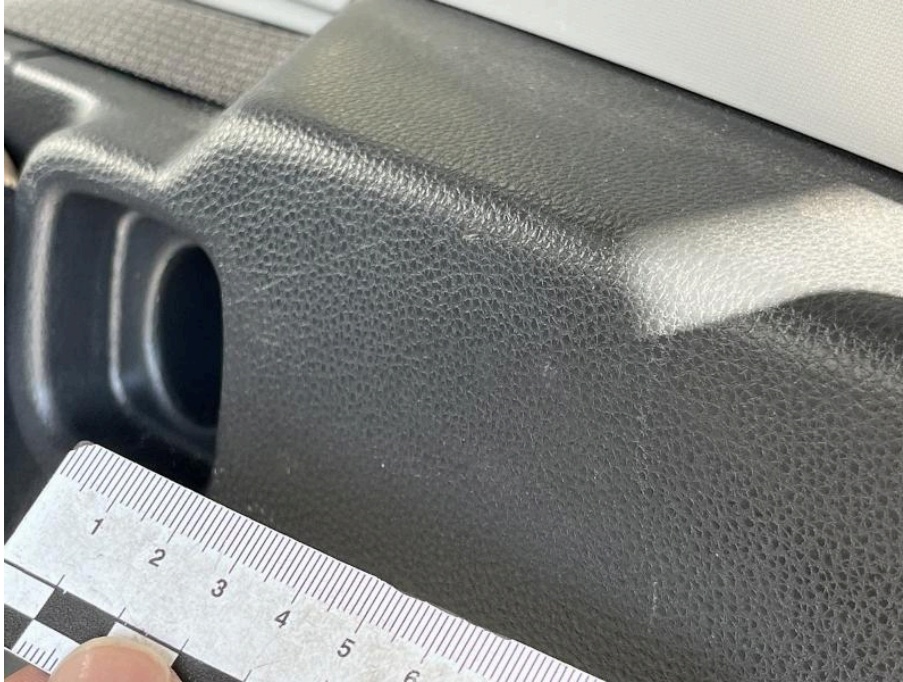
**Bild 95**  
rechte Seite Verkleidung Kofferraum hinten rechts zerkratzt

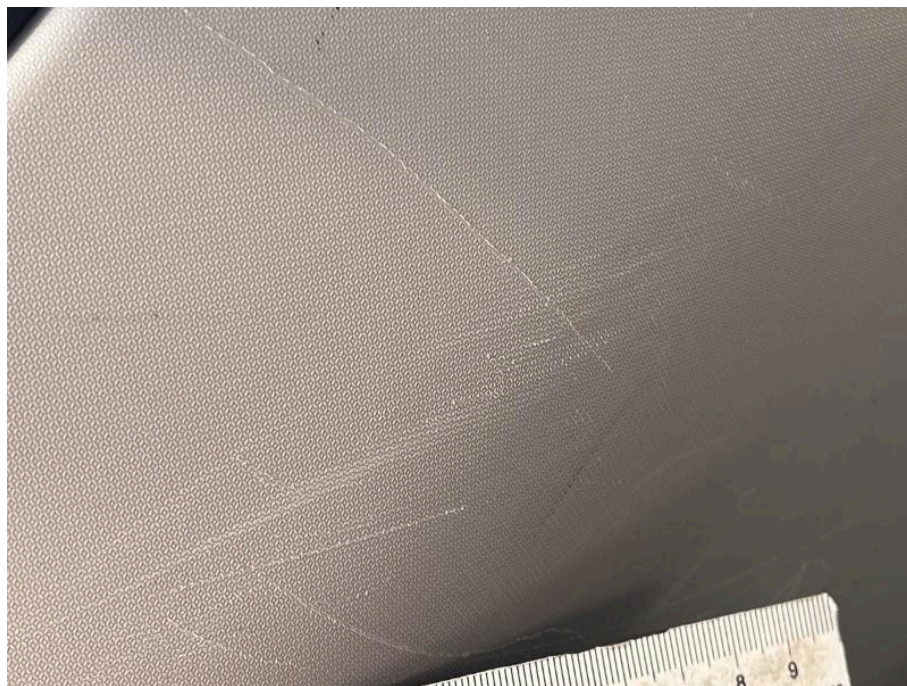
**Bild 97**  
Innenraum D-Säulenverkleidung links oben zerkratzt
