## Minderwertgutachten

**Dokumentnummer:** 1321833  
**Auftrag vom / Auftrag am:** 21.08.2023 / 08:59 Uhr

<b>Amtliches Kennzeichen:</b>	D-NR113	<b>FIN:</b>	JTMDW3FV40D521140
<b>HSN/TSN:</b>	5013 / ANN	<b>Fahrzeugart:</b>	PKW
<b>Aufbau:</b>	SUV	<b>Hersteller:</b>	Toyota
<b>Modell:</b>	RAV4 2.5 VVT-i Hybrid Lounge 4x4 (Euro 6d-TEMP)	<b>Erstzulassung:</b>	25.10.2019
<b>Letztzulassung:</b>	25.10.2019	<b>Nächste HU (Hauptuntersuchung):</b>	11.2024
<b>Anzahl Türen:</b>	5	<b>Motorart:</b>	Reihe
<b>Emissionsgruppe:</b>	Euro 6d - TEMP	<b>Feinstaubplakette:</b>	Grün
<b>Leistung:</b>	131,0 KW	<b>Hubraum:</b>	2487 ccm
<b>Antriebsart:</b>	Hybrid (Otto/Elektro)	<b>Antriebskonzept:</b>	Allradantrieb
<b>Getriebeart:</b>	Automatik	<b>Laufleistung abgelesen:</b>	109067 km
<b>Laufleistung geschätzt:</b>	109067 km

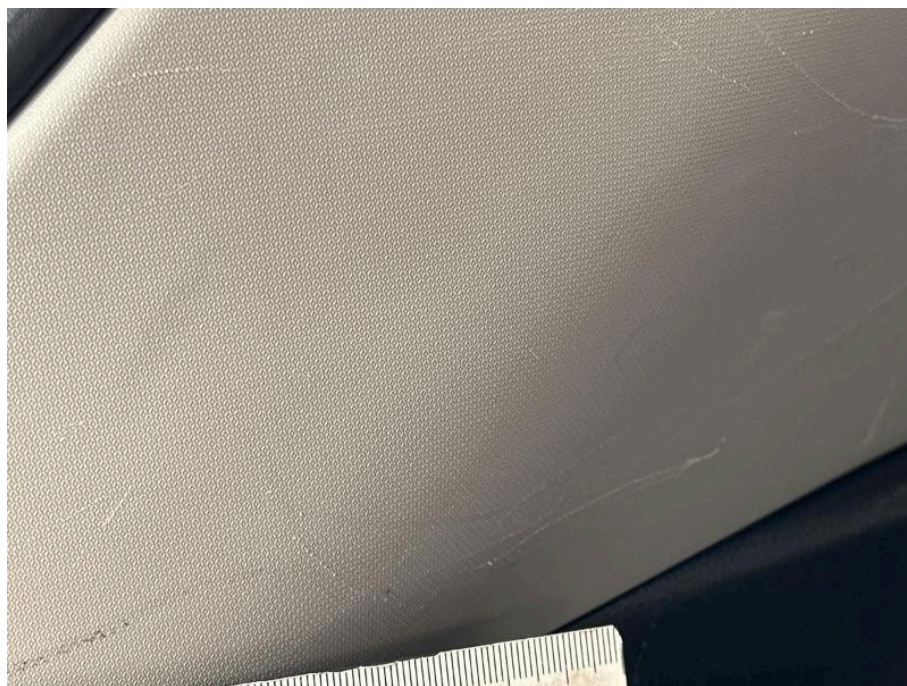
**Bild 98**  
Innenraum D-Säulenverkleidung links oben zerkratzt

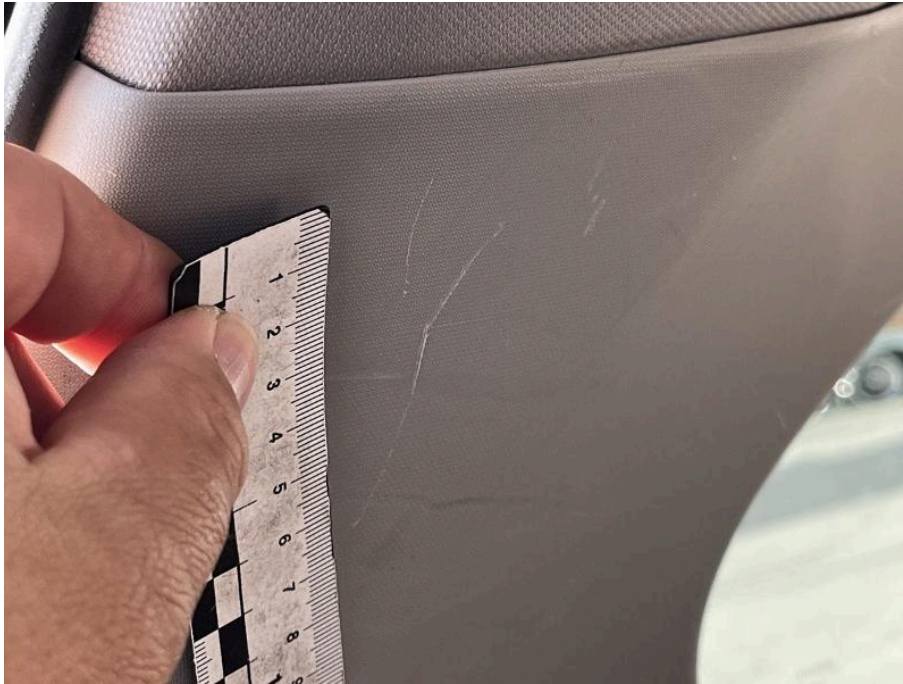
**Bild 99**  
Innenraum D-Säulenverkleidung links oben zerkratzt

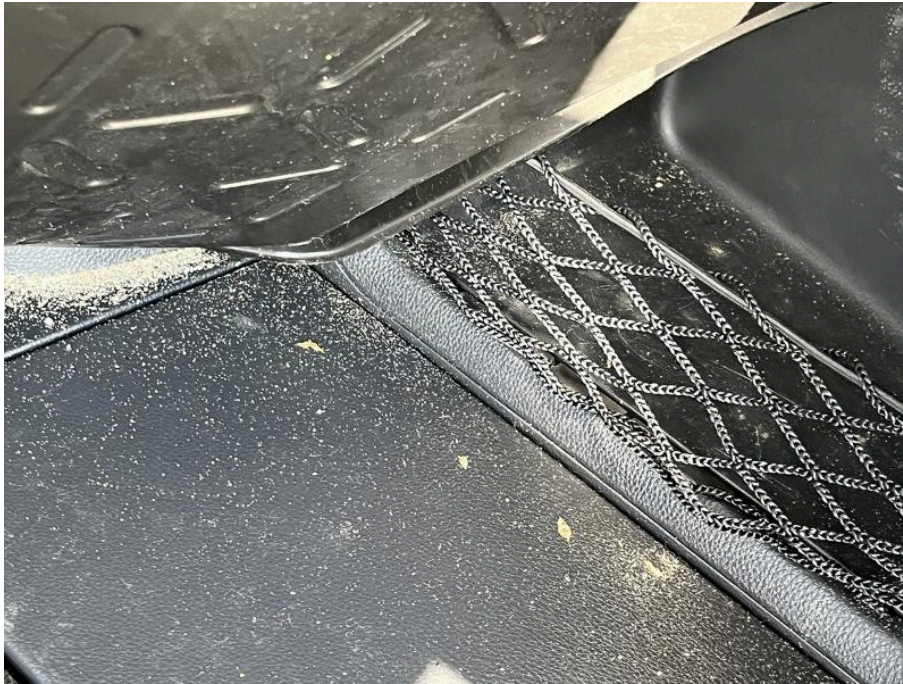
**Bild 101**  
Innenraum Innenraum stark verschmutzt

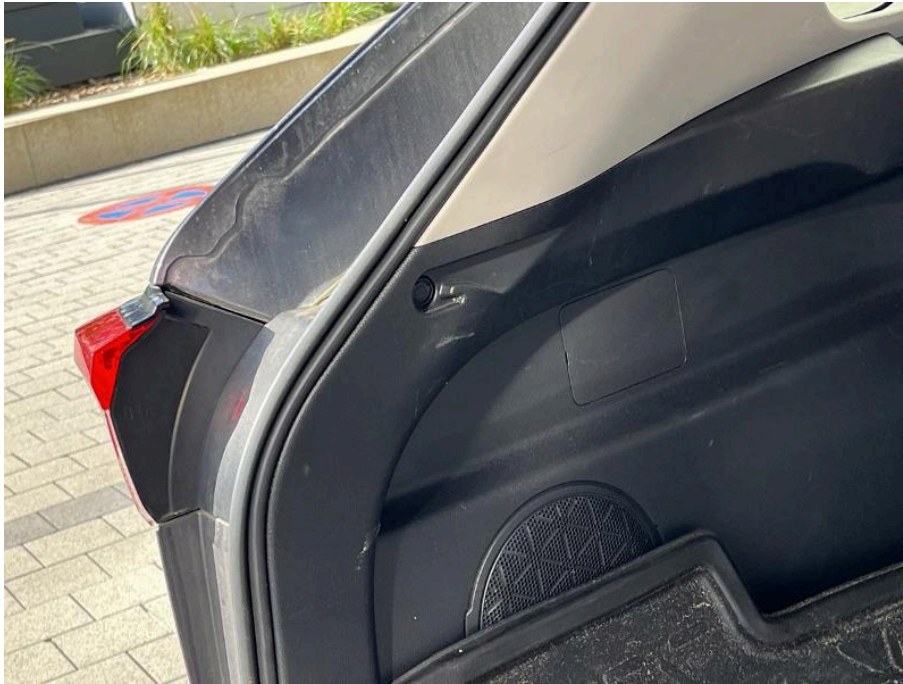
**Bild 103**  
linke Seite Verkleidung Kofferraum links leicht verkratzt

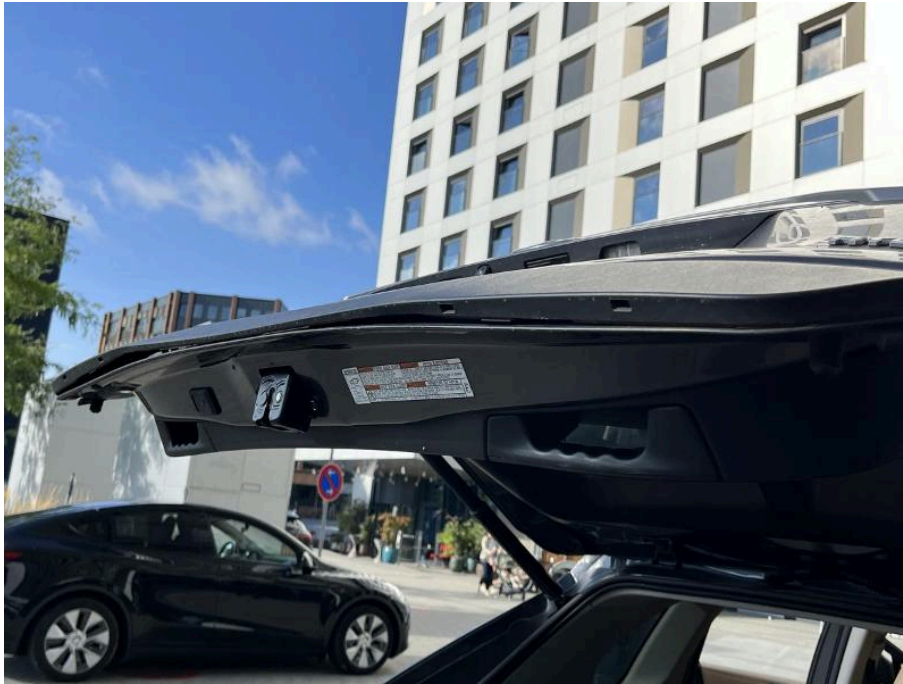
**Bild 105**  
Fahrzeugheck Heckklappe Verkleidung Außenseite verformt

Innenraum, Verkleidung Heckklappe Innenseite Kratzer, akzeptierter Schaden	0,00 €	0,00 €
Innenraum, D-Säulenverkleidung rechts, oben zerkratzt, erneuern	315,00 €	315,00 €
rechte Seite, Verkleidung Kofferraum hinten rechts zerkratzt, erneuern	440,00 €	440,00 €
Innenraum, D-Säulenverkleidung links, oben zerkratzt, erneuern	315,00 €	315,00 €
linke Seite, Verkleidung Kofferraum links leicht verkratzt, akzeptierter Schaden	0,00 €	0,00 €
linke Seite, Verkleidung B-Säule oben leicht verschürft, akzeptierter Schaden	0,00 €	0,00 €
linke Seite, Verkleidung B-Säule unten leicht verschürft, akzeptierter Schaden	0,00 €	0,00 €
Innenraum, Rücksitzbezug, hinten rechts Abdruckspuren, verformt, erneuern	1.110,00 €	1.110,00 €
<b>Anbauteile</b>	<b>750,00 €</b>	<b>750,00 €</b>
rechte Seite, Blende Tür hinten rechts oben Klebereste entfernen, reinigen	20,00 €	20,00 €
Fahrzeugheck, Heckklappe, Verkleidung Außenseite, verformt, erneuern	210,00 €	210,00 €

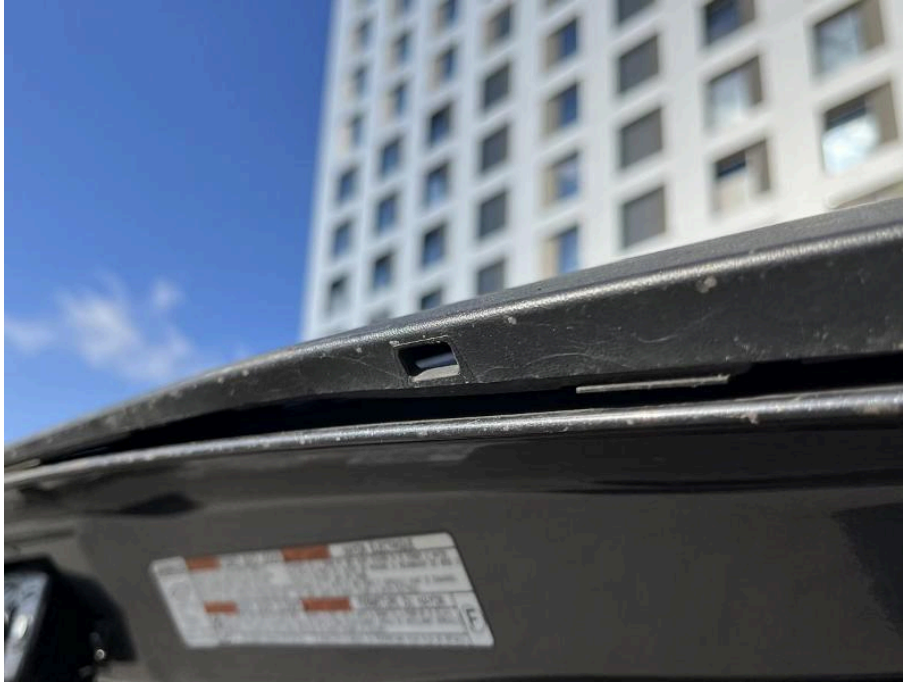
**Bild 107**  
Fahrzeugheck Heckklappe Verkleidung Außenseite verformt

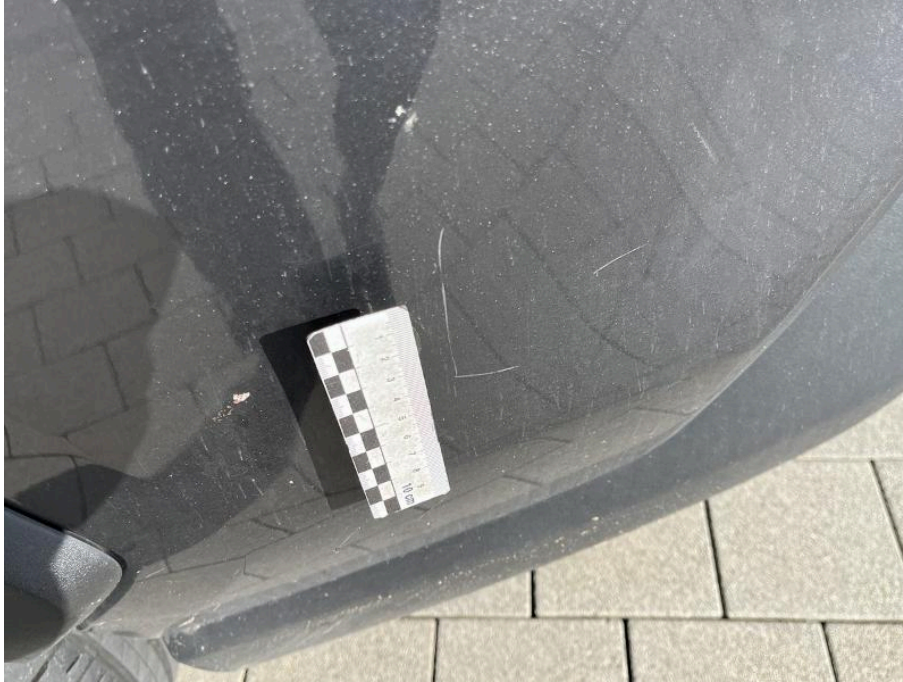
**Bild 113**  
Fahrzeugheck Stoßfänger hinten zerkratzt

geschätzte Reparaturkosten	Minderwert
<b>Verglasung</b>	<b>1.010,00 €</b>	<b>1.010,00 €</b>
Fahrzeugfront, Frontscheibe mit Regensensor, Glas gesplittert, erneuern	1.010,00 €	1.010,00 €
<b>Lackierung</b>	<b>2.940,00 €</b>	<b>2.220,00 €</b>
Fahrzeugfront, Motorhaube, Klebereste entfernen, reinigen	10,00 €	10,00 €
rechte Seite, Kotflügel vorne rechts, Klebereste entfernen, reinigen	20,00 €	20,00 €
rechte Seite, Tür hinten rechts, zerkratzt und 2 Dellen, aus- und einbauen + instandsetzen + lackieren	550,00 €	390,00 €
rechte Seite, Einstieg hinten rechts zerkratzt, Smart Repair	100,00 €	100,00 €
rechte Seite, Türschweller rechts, zerkratzt und Delle, instandsetzen + lackieren	320,00 €	220,00 €
rechte Seite, Seitenwand hinten rechts, Klebereste entfernen, reinigen	30,00 €	30,00 €
linke Seite, Seitenteil hinten links, zerkratzt, lackieren	710,00 €	500,00 €
Fahrzeugheck, Stoßfänger hinten, zerkratzt, lackieren	380,00 €	380,00 €

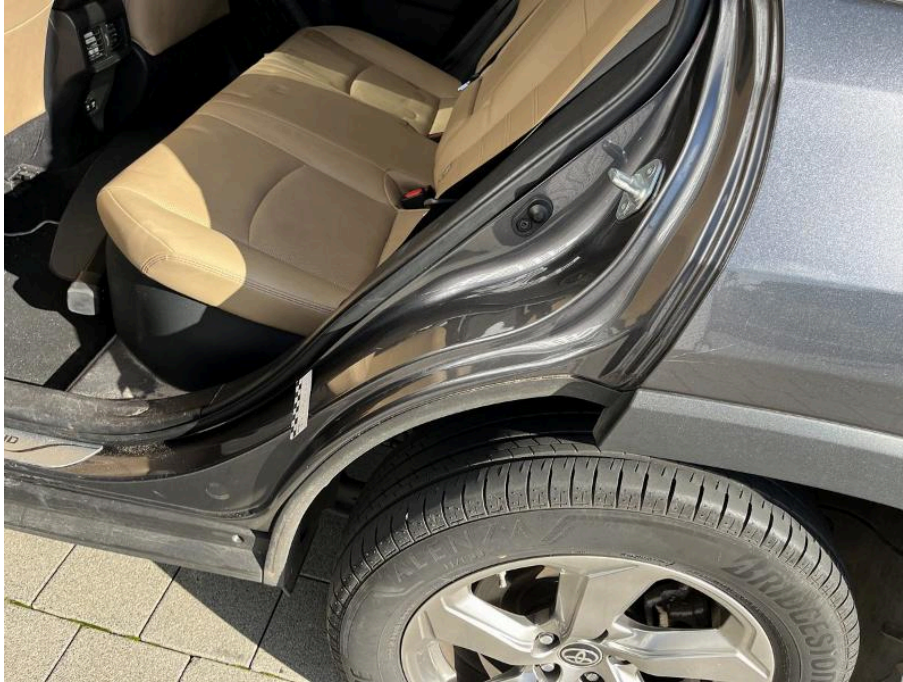
**Bild 115**  
linke Seite Einstieg hinten links Lackschaden und mehrere Dellen

linke Seite, Einstieg hinten links Lackschaden und mehrere Dellen, instandsetzen + lackieren	420,00 €	290,00 €
linke Seite, Tür hinten links, Lackschaden, aus- und einbauen + lackieren	400,00 €	280,00 €
<b>Felgen / Bereifung</b>	<b>0,00 €</b>	<b>0,00 €</b>
Vorderachse, Felge vorne rechts, Sommerradsatz Felge vorne rechts verschürft, akzeptierter Schaden	0,00 €	0,00 €
<b>Innenraum / Kofferraum</b>	<b>5.620,00 €</b>	<b>5.620,00 €</b>
rechte Seite, Verkleidung C-Säule rechts unten verkratzt, erneuern	440,00 €	440,00 €
Innenraum, Innenraum stark verschmutzt, reinigen	200,00 €	200,00 €
Innenraum, Bezug Rückenlehne vorne rechts gerissen, erneuern	645,00 €	645,00 €
Innenraum, Rücksitzbank, Bezug Sitzpolster hinten rechts, Mitte und links Abdruckspuren, erneuern	1.140,00 €	1.140,00 €
Innenraum, Rücksitzbank, Bezug Armlehne hinten Mitte Abdruckspuren, Smart Repair	150,00 €	150,00 €
Innenraum, Rücksitzbezug, hinten links Abdruckspuren, verformt, erneuern	865,00 €	865,00 €

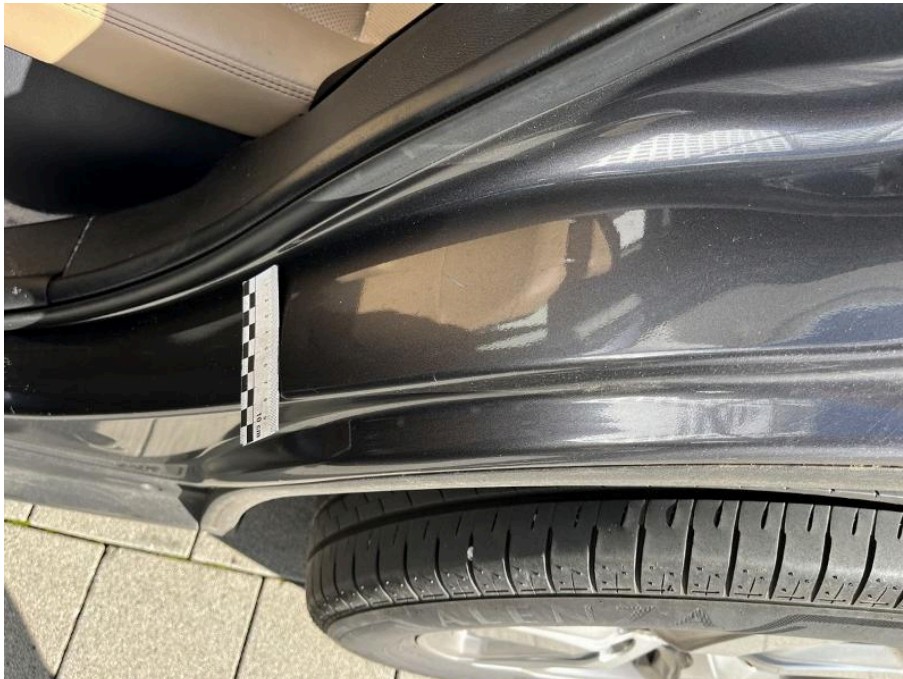
**Bild 116**  
linke Seite Einstieg hinten links Lackschaden und mehrere Dellen

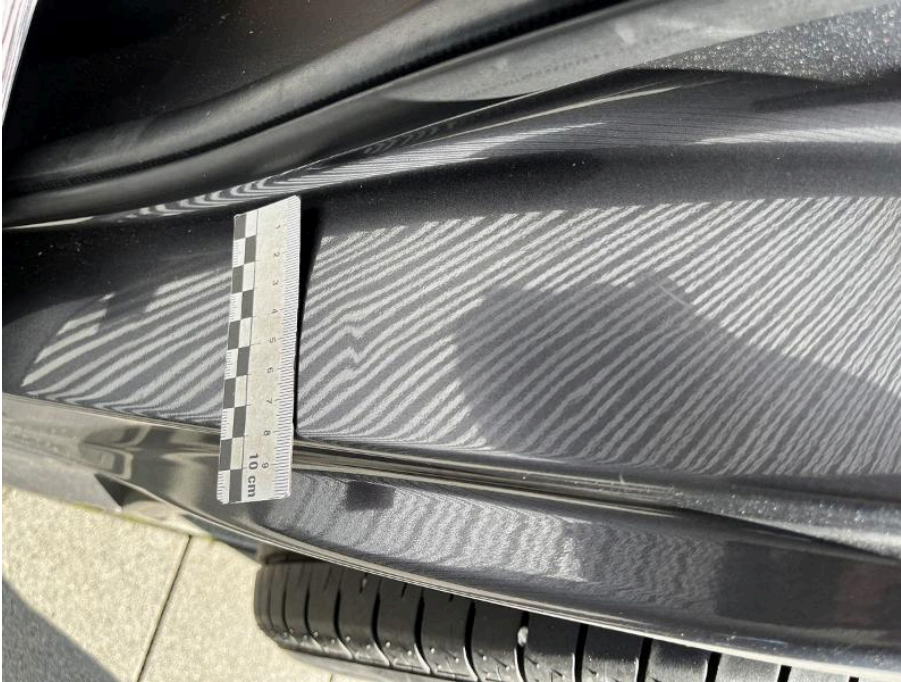
**Bild 117**  
linke Seite Einstieg hinten links Lackschaden und mehrere Dellen

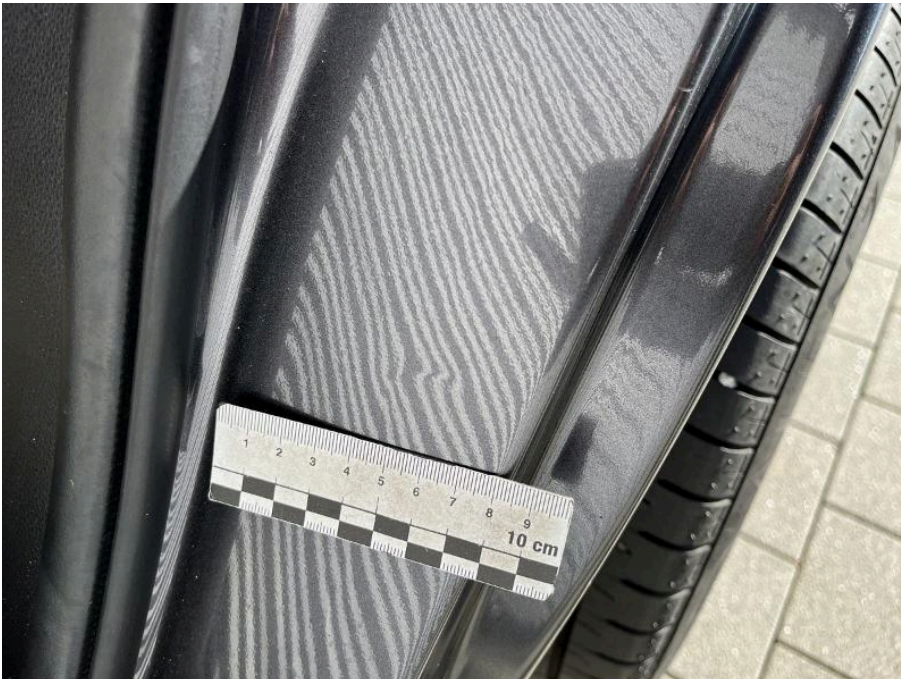
**Bild 118**  
linke Seite Einstieg hinten links Lackschaden und mehrere Dellen

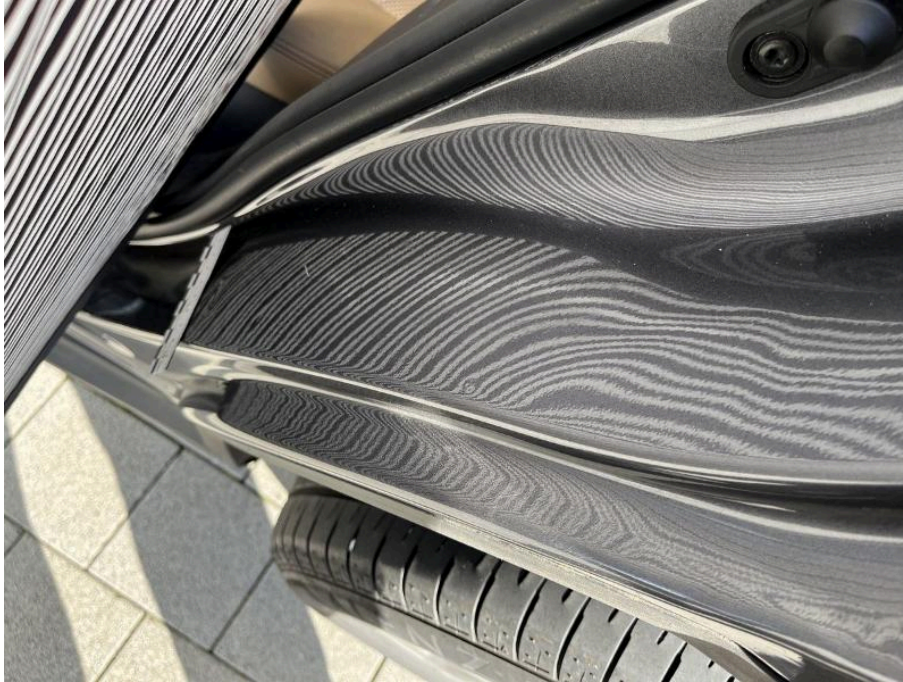
**Bild 119**  
linke Seite Einstieg hinten links Lackschaden und mehrere Dellen

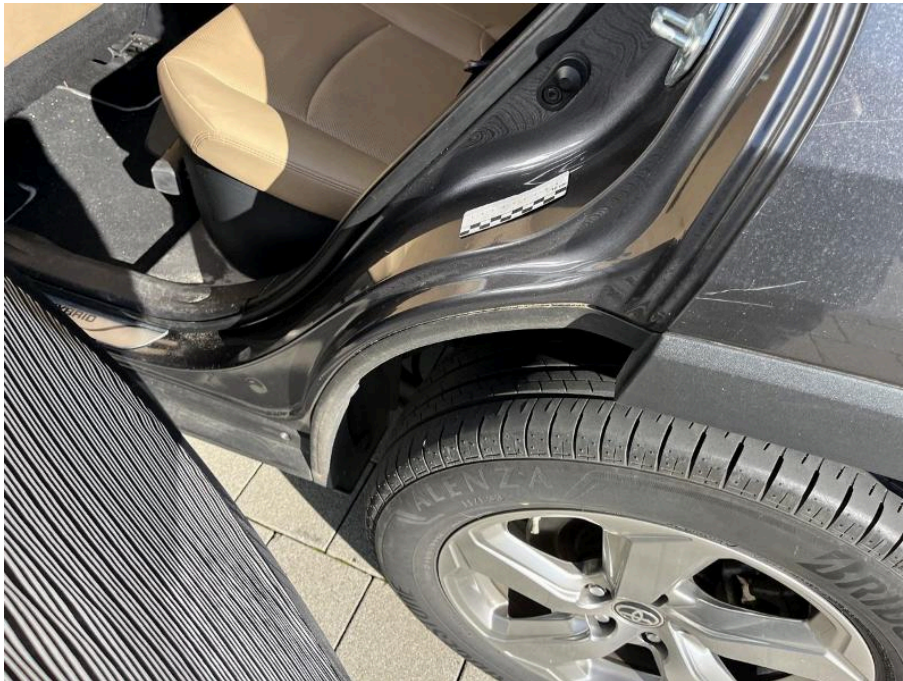
**Bild 120**  
linke Seite Einstieg hinten links Lackschaden und mehrere Dellen

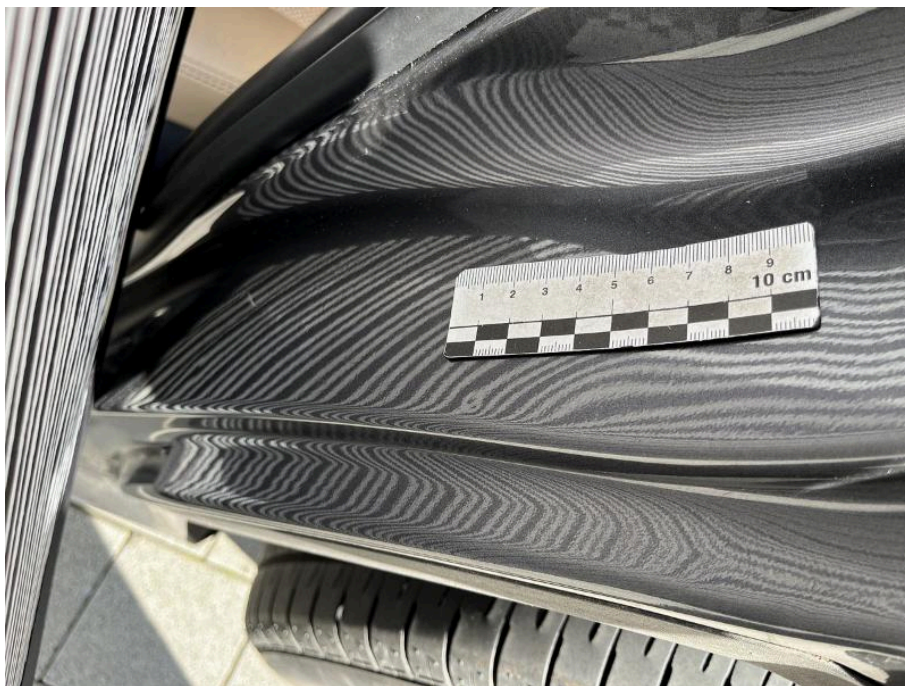
**Bild 121**  
linke Seite Einstieg hinten links Lackschaden und mehrere Dellen

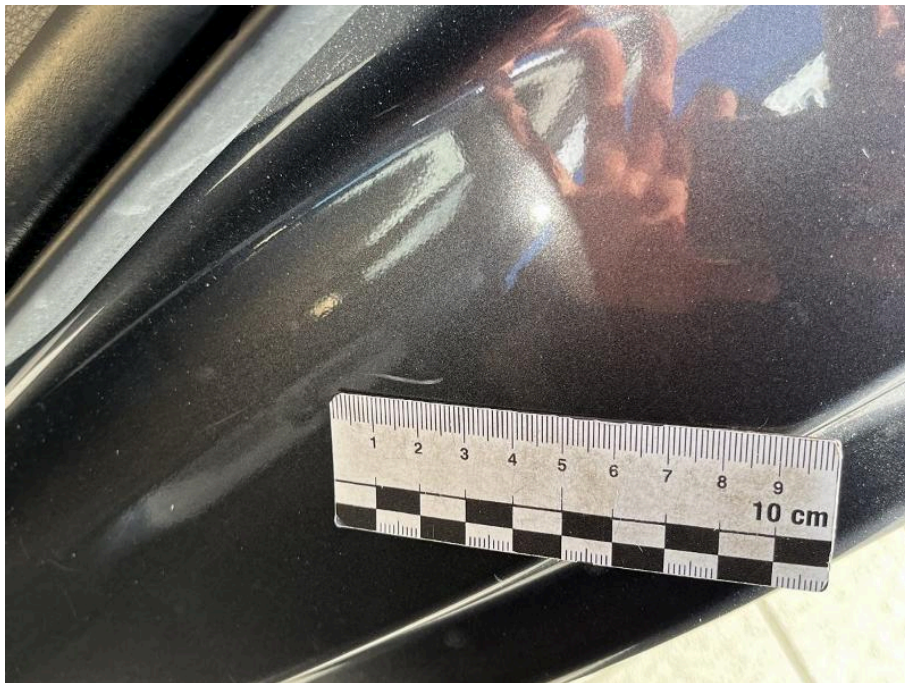
**Bild 122**  
linke Seite Einstieg hinten links Lackschaden und mehrere Dellen

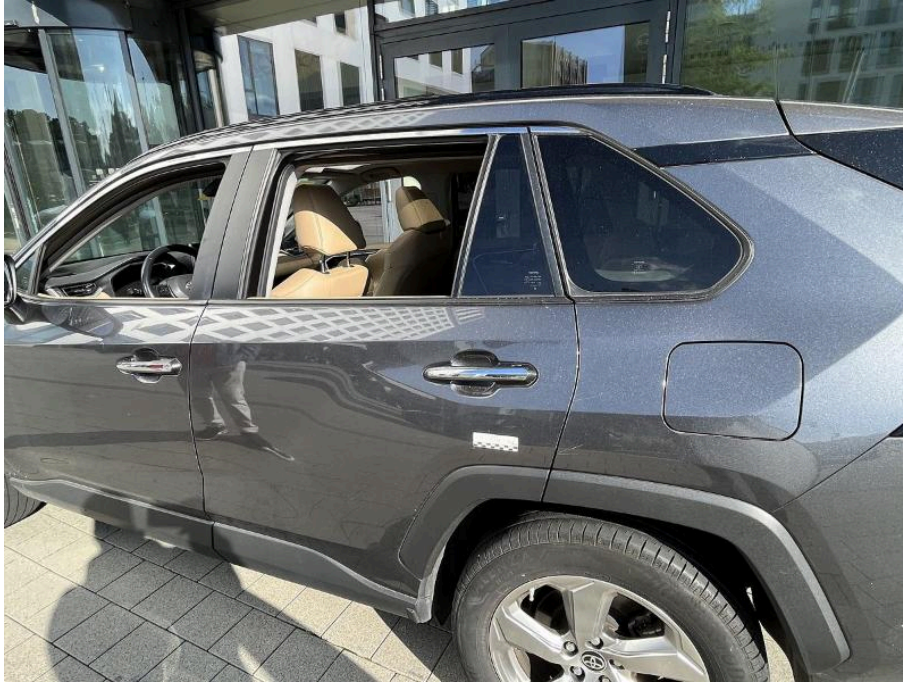
**Bild 123**  
linke Seite Tür hinten links Lackschaden

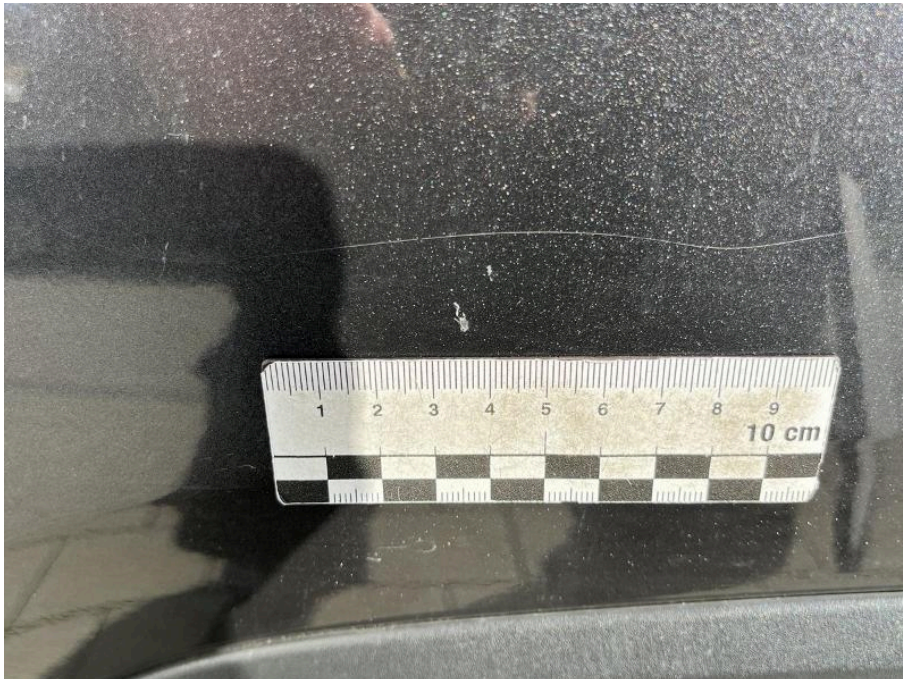
**Bild 124**  
linke Seite Tür hinten links Lackschaden

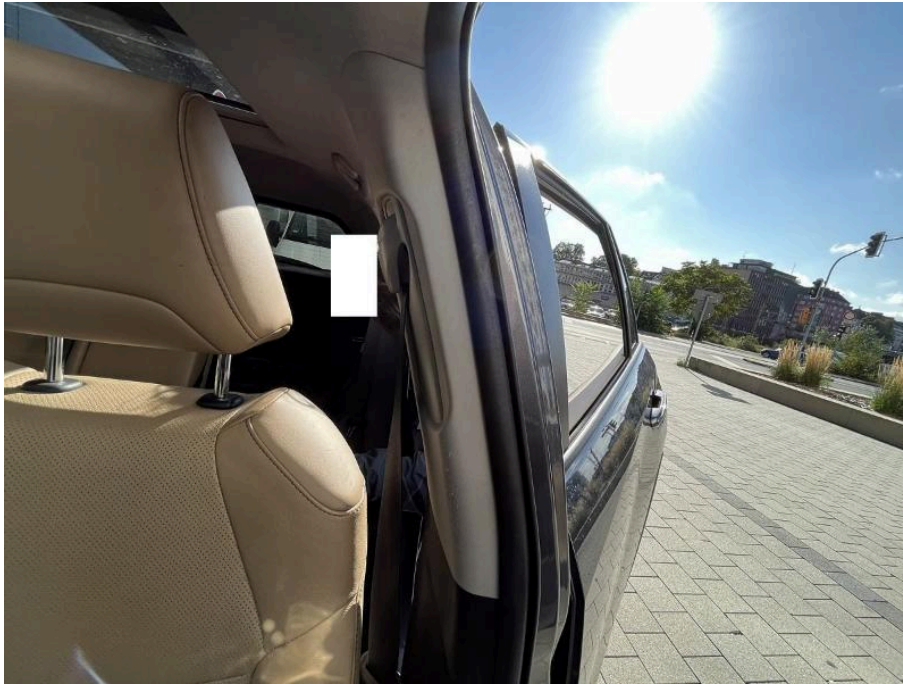
**Bild 125**  
linke Seite Verkleidung B-Säule oben leicht verschürft

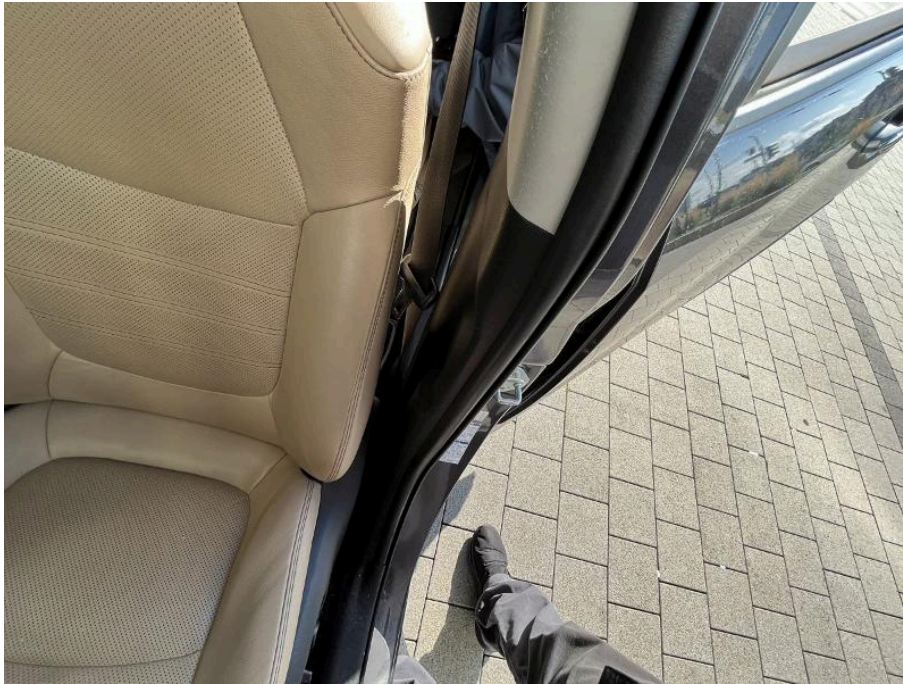
**Bild 127**  
linke Seite Verkleidung B-Säule oben leicht verschürft

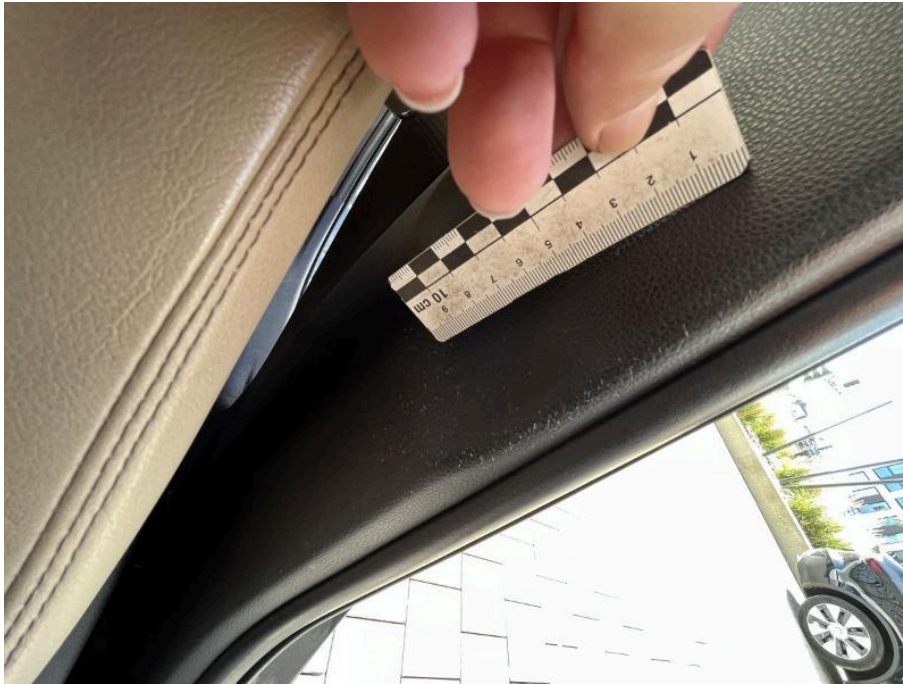
**Bild 129**  
linke Seite Verkleidung B-Säule unten leicht verschürft

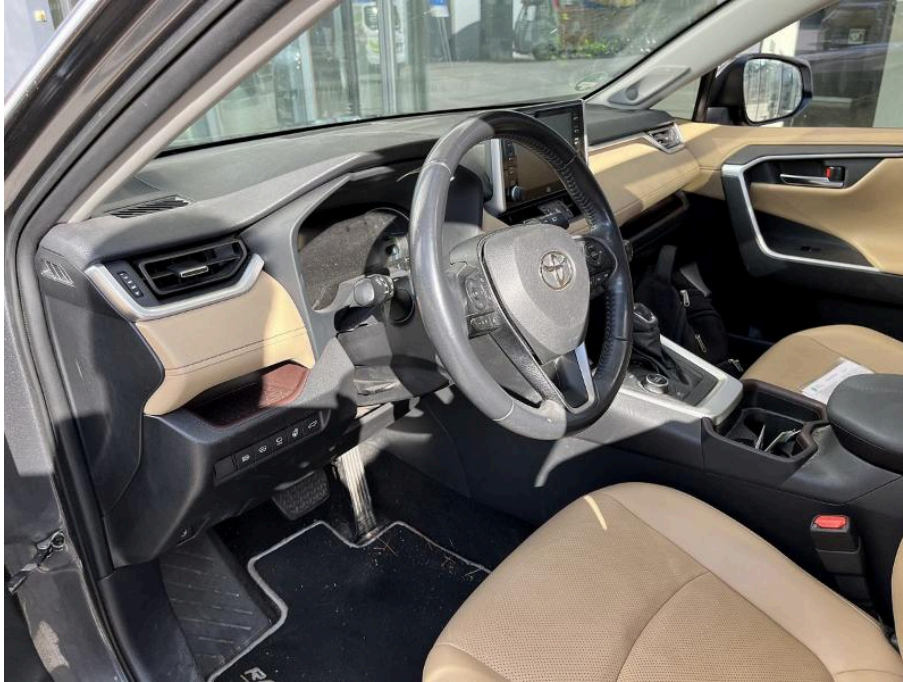
**Bild 131**  
Innenraum Bezug Lenkrad leicht verschürft

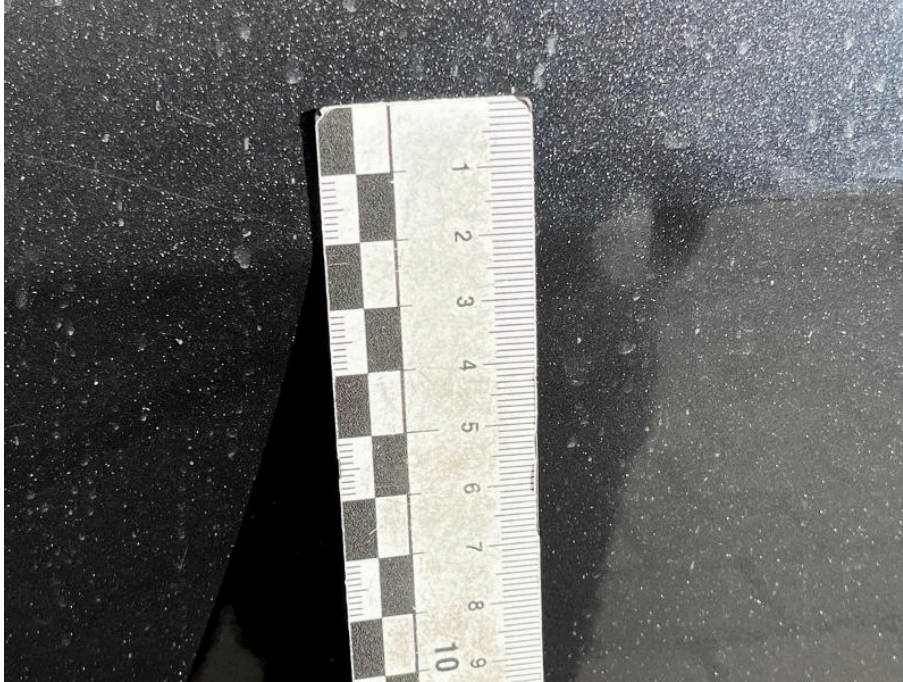
**Bild 137**  
linke Seite Tür vorne links Delle entfernen

Fahrzeugheck, Spoiler Stoßfänger hinten verschoben, erneuern - Kostenerweiterung möglich	520,00 €	520,00 €
linke Seite, Außenspiegelgehäuse links, leicht verkratzt, akzeptierter Schaden	0,00 €	0,00 €
<b>Allgemeinzustand</b>	<b>0,00 €</b>	<b>0,00 €</b>
Innenraum, Bezug Lenkrad leicht verschürft, akzeptierter Schaden	0,00 €	0,00 €
<b>Karosserie</b>	<b>110,00 €</b>	<b>110,00 €</b>
linke Seite, Tür vorne links, Delle entfernen, Smart Repair	110,00 €	110,00 €

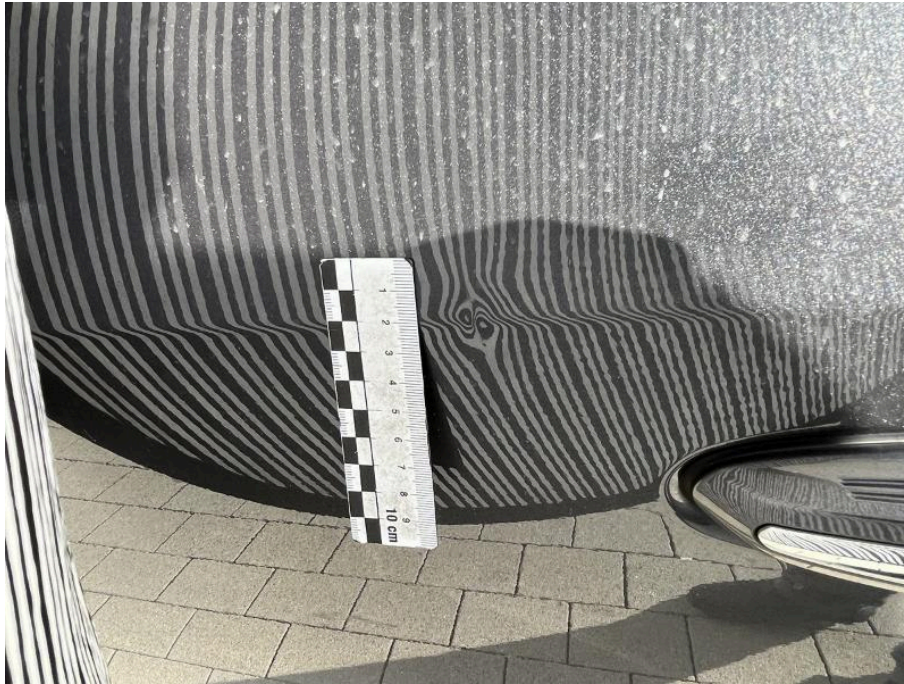
**Bild 139**  
linke Seite Tür vorne links Delle entfernen
