Minderwertgutachten

Dokumentnummer: 1319066
Auftrag vom / Auftrag am: 14.08.2023 / 11:19 Uhr

Amtliches Kennzeichen:	M-AD9016	FIN:	WBAJP51080BU54381
HSN/TSN:	0005 / CPS	Fahrzeugart:	PKW
Aufbau:	Kombi	Hersteller:	BMW
Modell:	5er - 520 d xDrive Sport Line (EURO 6d-TEMP)	Erstzulassung:	26.04.2019
Letztzulassung:	26.04.2019	Nächste HU (Hauptuntersuchung):	04.2024
Anzahl Türen:	5	Motorart:	Reihe
Emissionsgruppe:	Euro 6d - TEMP	Feinstaubplakette:	Grün
Leistung:	140,0 KW	Hubraum:	1995 ccm
Antriebsart:	Diesel	Antriebskonzept:	Allradantrieb
Getriebeart:	Automatik	Anzahl Schaltstufen:	8
Laufleistung abgelesen:	111500 km	Laufleistung geschätzt:	111500 km
Laufleistung angegeben:	111500 km

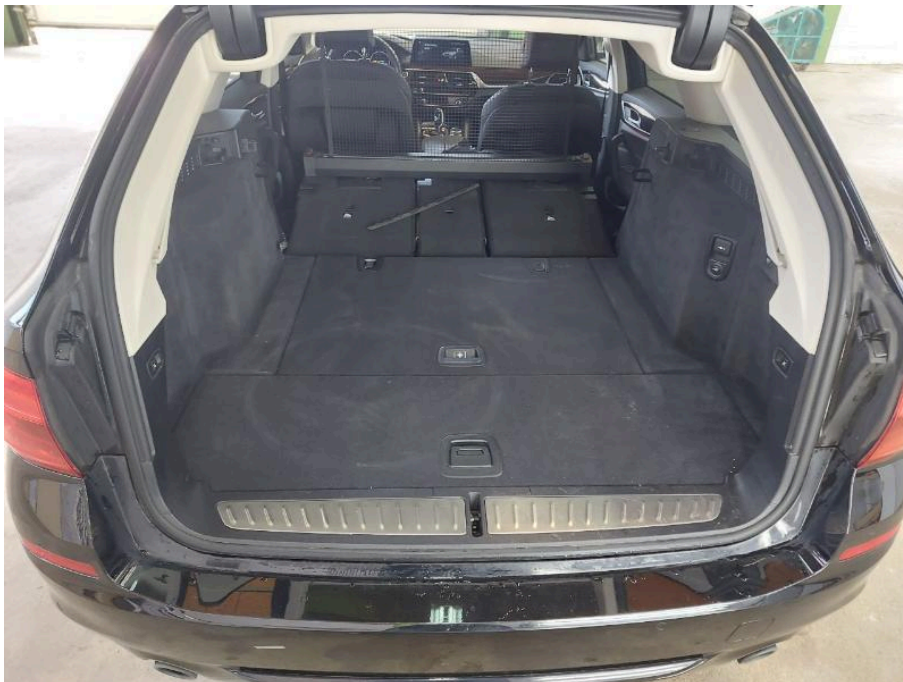
Bild 10: Kofferraum
Innenraum Gepäckraumabdeckung fehlt

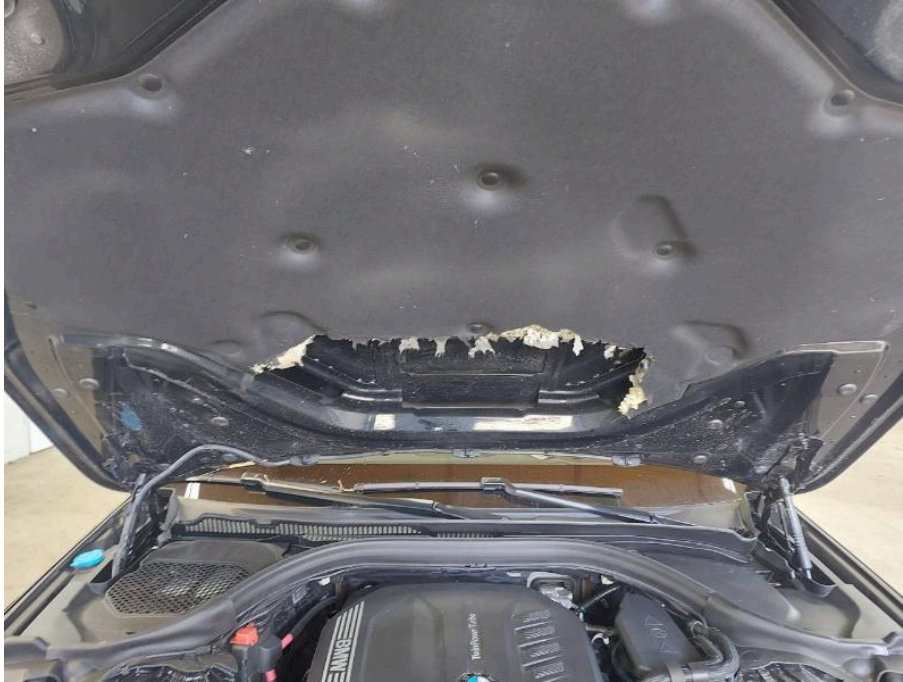
Bild 19
Fahrzeugfront Dämmung Motorhaube gerissen / eingerissen

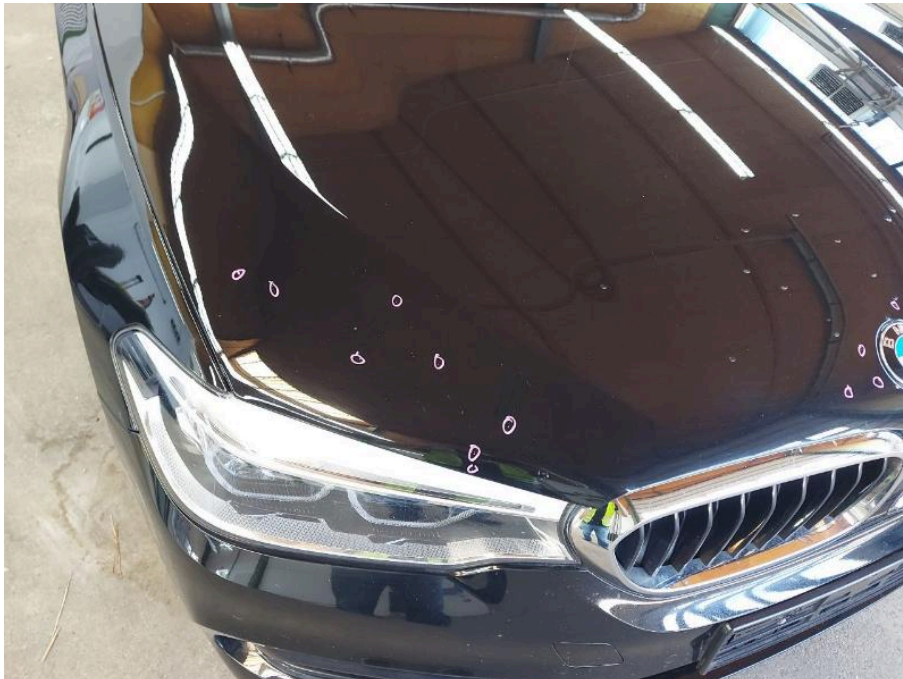
Bild 20
Fahrzeugfront Motorhaube Steinschlag / -schläge

geschätzte Reparaturkosten	Minderwert
Lackierung	705,00 €	460,00 €
Fahrzeugfront, Motorhaube, Steinschlag / -schläge, aus- und einbauen + lackieren	705,00 €	460,00 €
Verglasung	0,00 €	0,00 €
Fahrzeugfront, Windschutzscheibe, Steinschlag / -schläge, akzeptierter Schaden	0,00 €	0,00 €
Mechanik / Motorraum	170,00 €	170,00 €
Fahrzeugfront, Dämmung Motorhaube, gerissen / eingerissen, erneuern	170,00 €	170,00 €
Innenraum / Kofferraum	545,00 €	545,00 €
Innenraum, Gepäckraumabdeckung, fehlt, erneuern	545,00 €	545,00 €
Allgemeinzustand	400,00 €	400,00 €
Fahrzeugzubehör, Wartungsnachweis, lag nicht vor - Wartung erforderlich - Kostenerweiterung möglich	400,00 €	400,00 €

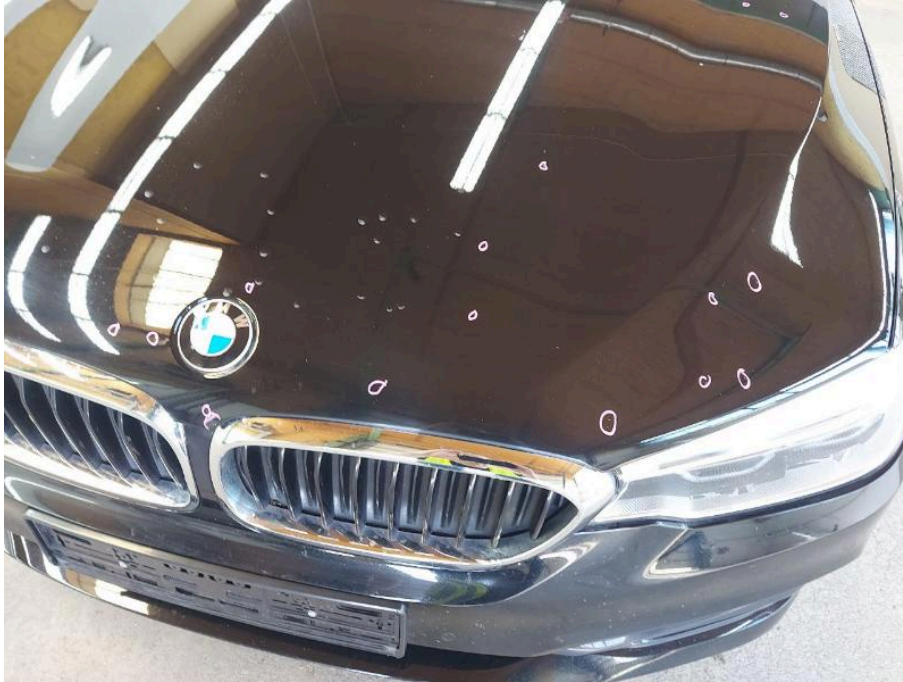
Bild 21
Fahrzeugfront Motorhaube Steinschlag / -schläge

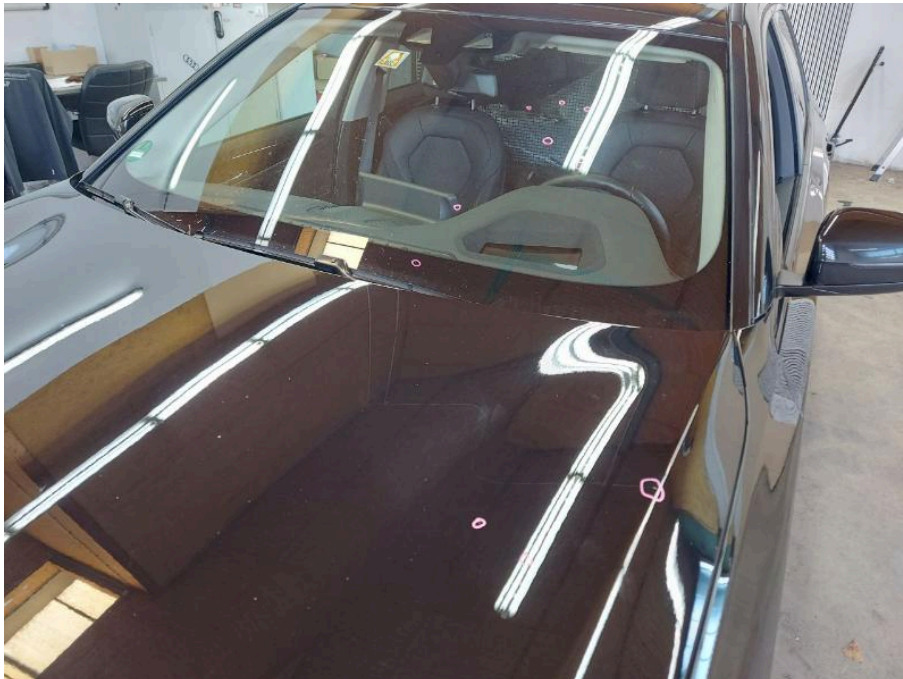
Bild 22
Fahrzeugfront Motorhaube Steinschlag / -schläge

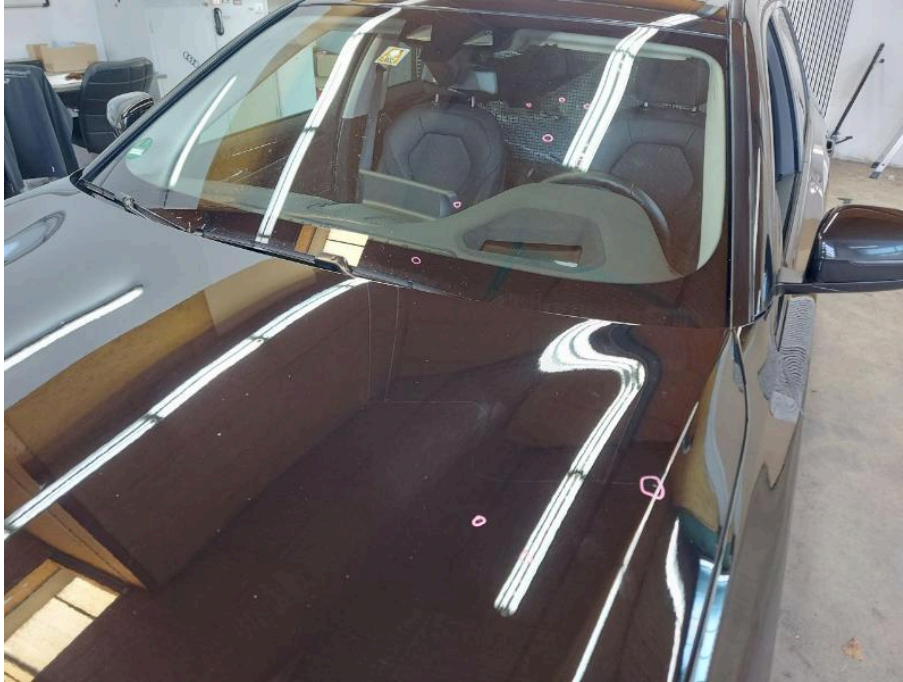
Bild 23
Fahrzeugfront Windschutzscheibe Steinschlag / -schläge

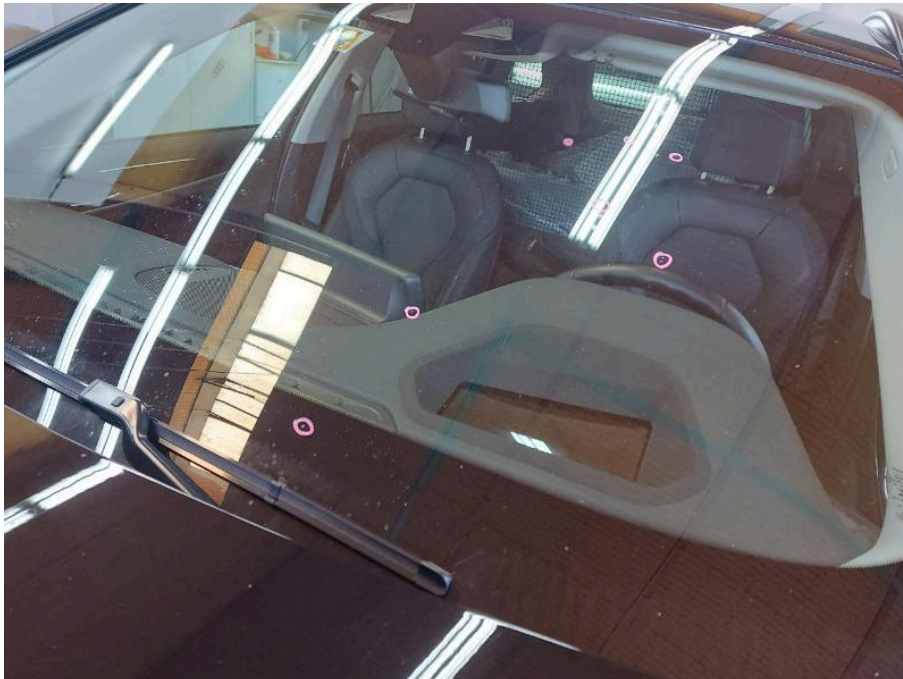
Bild 24
Fahrzeugfront Windschutzscheibe Steinschlag / -schläge

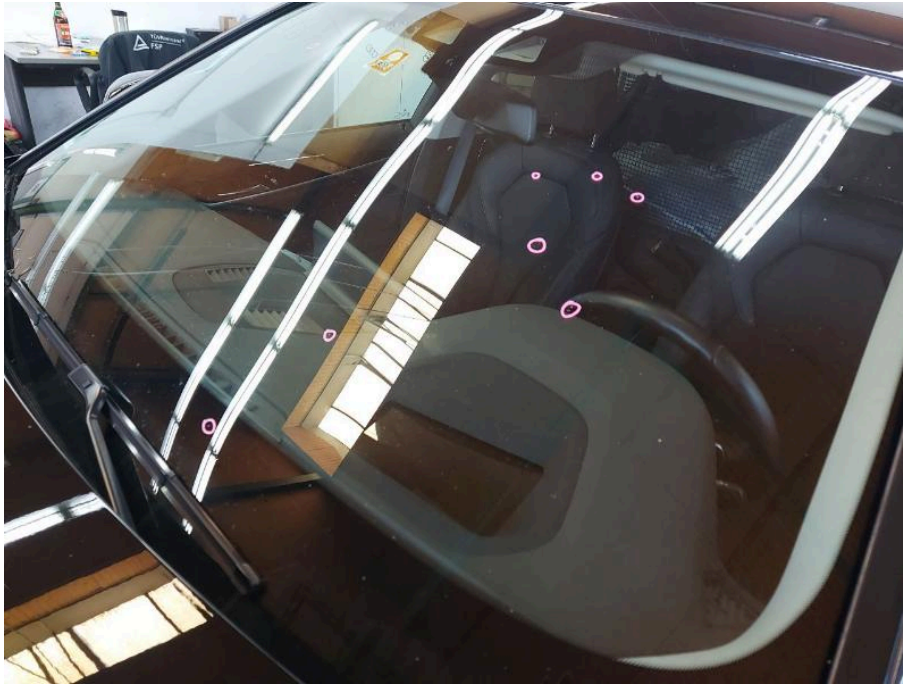
Bild 25
Fahrzeugfront Windschutzscheibe Steinschlag / -schläge

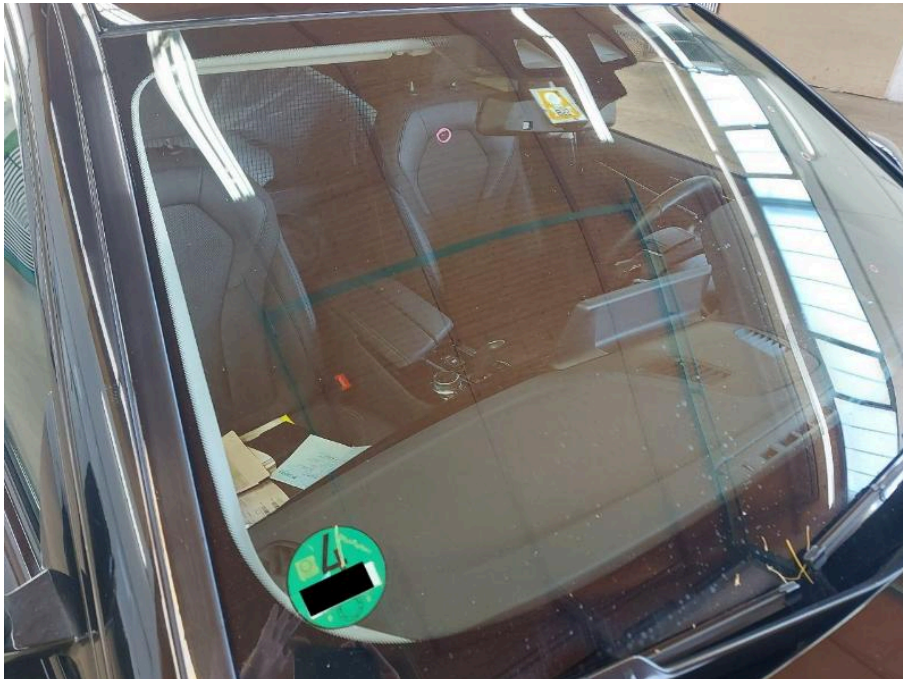
Bild 26
Fahrzeugfront Windschutzscheibe Steinschlag / -schläge
