Minderwertgutachten

Dokumentnummer: 1313944
Auftrag vom / Auftrag am: 02.08.2023 / 12:12 Uhr

Amtliches Kennzeichen:	F-NQ2018	FIN:	WBATR51040LF97778
HSN/TSN:	0005 / CRU	Fahrzeugart:	PKW
Aufbau:	SUV	Hersteller:	BMW
Modell:	X3 xDrive20i xLine (EURO 6d-TEMP)	Erstzulassung:	30.07.2019
Letztzulassung:	30.07.2019	Nächste HU (Hauptuntersuchung):	07.2024
Anzahl Türen:	5	Motorart:	Reihe
Emissionsgruppe:	Euro 6d - TEMP	Feinstaubplakette:	Grün
Leistung:	135,0 KW	Hubraum:	1998 ccm
Antriebsart:	Otto OBD	Antriebskonzept:	Allradantrieb
Getriebeart:	Automatik	Anzahl Schaltstufen:	8
Laufleistung abgelesen:	70120 km	Laufleistung geschätzt:	70120 km

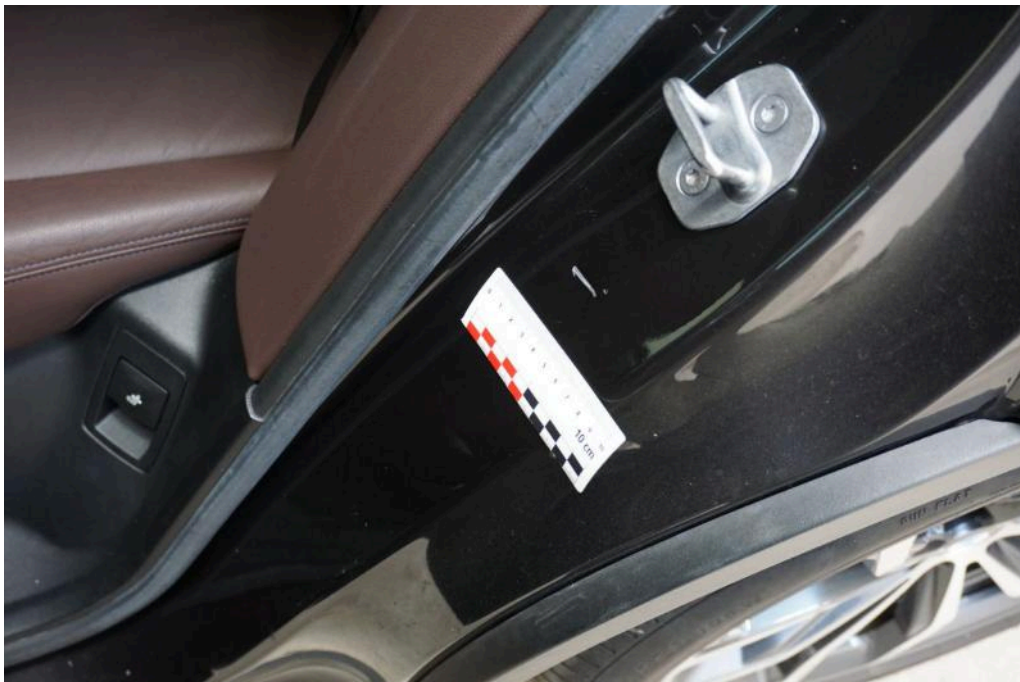
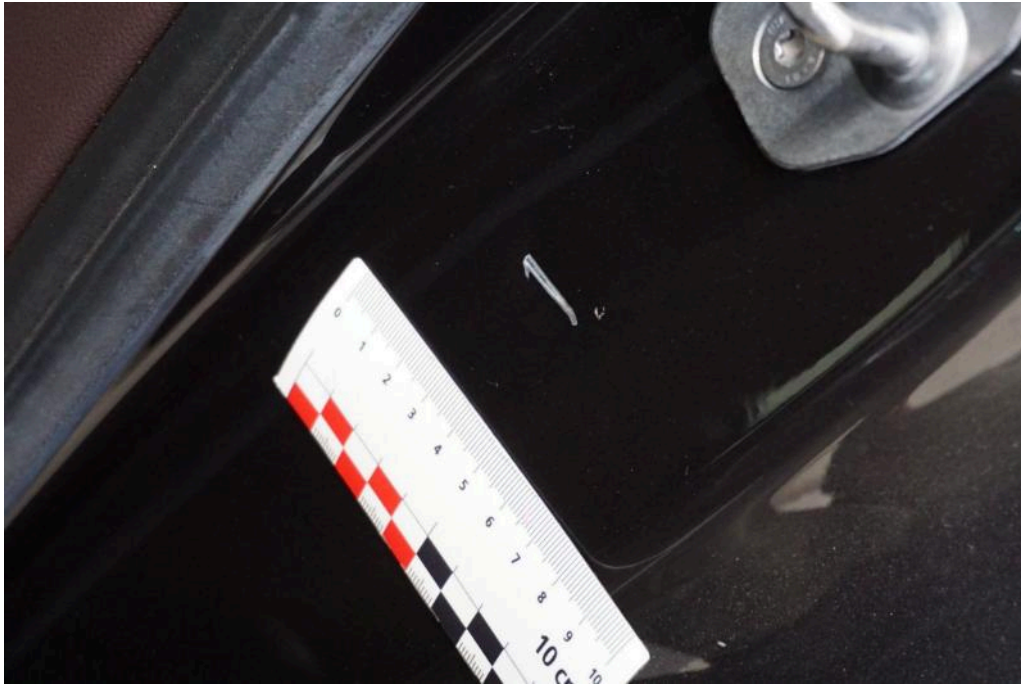
geschätzte Reparaturkosten	Minderwert
Lackierung	150,00 €	150,00 €
linke Seite, C-Säule links, Kratzer, Smart Repair	50,00 €	50,00 €
Fahrzeugfront, Motorhaube, Steinschlag / -schläge, akzeptierter Schaden	0,00 €	0,00 €
Fahrzeugfront, Frontspoiler, Kratzer, Steinschlag / -schläge, Smart Repair	100,00 €	100,00 €
Felgen / Bereifung	1.500,00 €	1.500,00 €
Fahrzeugzubehör, Winterreifensatz, fehlt, erneuern	1.500,00 €	1.500,00 €

Bild 16
linke Seite C-Säule links Kratzer

Bild 17
linke Seite C-Säule links Kratzer

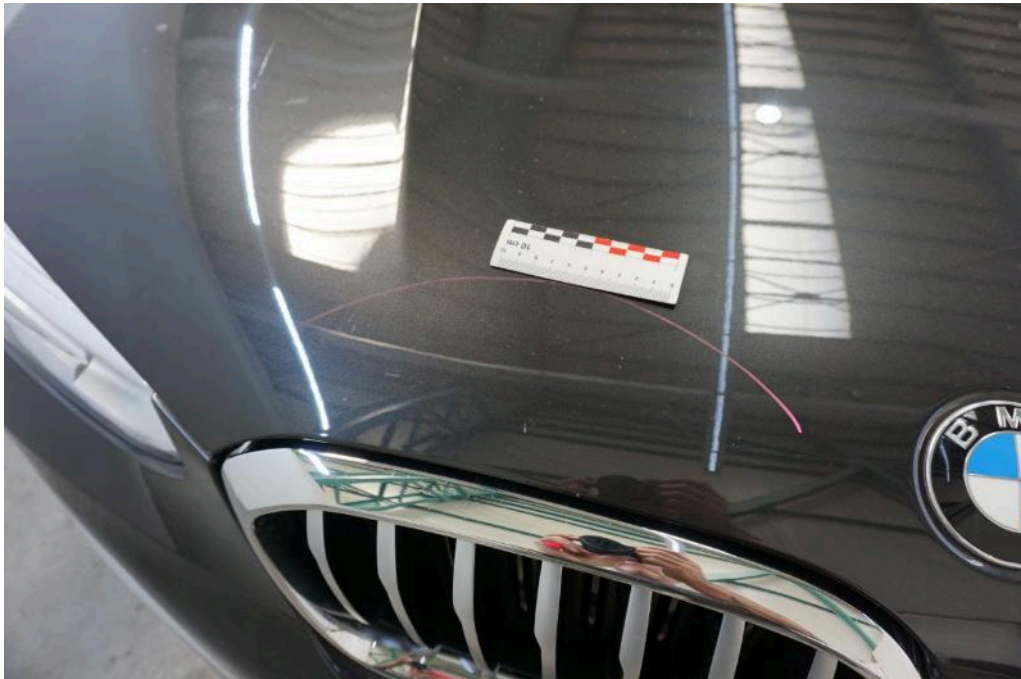
Bild 18
Fahrzeugfront Motorhaube Steinschlag / -schläge

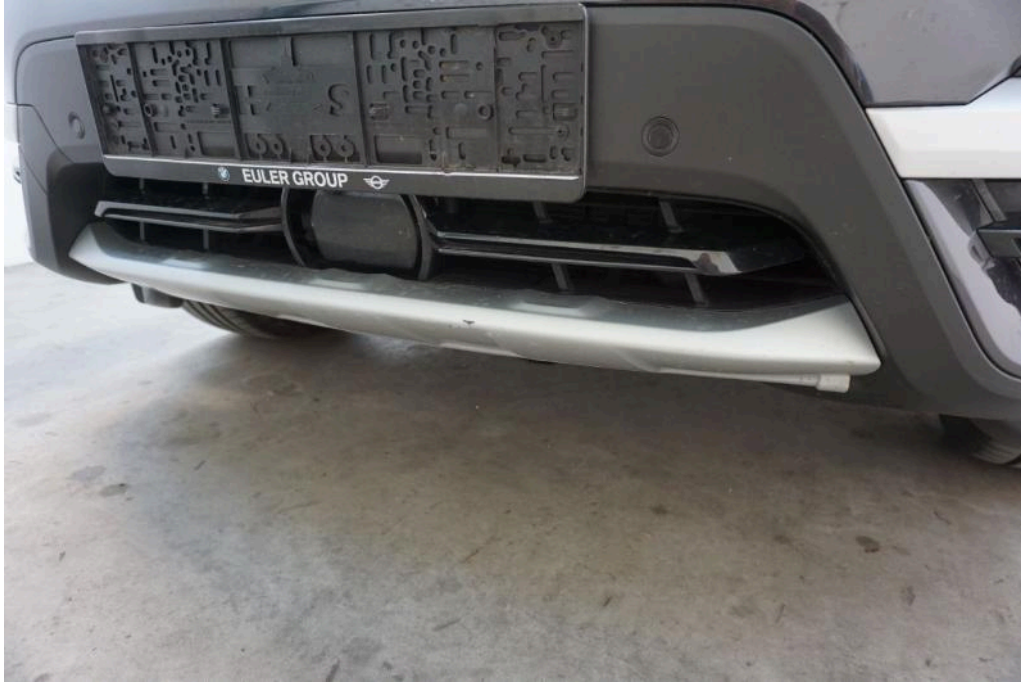
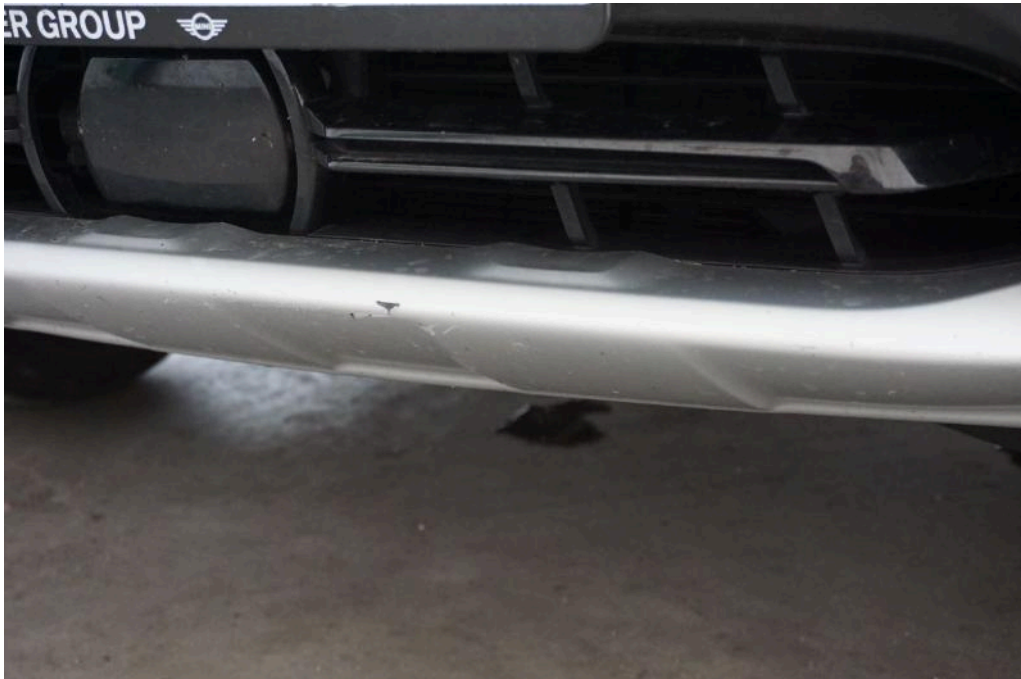
Bild 19
Fahrzeugfront Frontspoiler Kratzer Steinschlag / -schläge

Bild 20
Fahrzeugfront Frontspoiler Kratzer Steinschlag / -schläge
