Minderwertgutachten

Dokumentnummer: 1321334
Auftrag vom / Auftrag am: 18.08.2023 / 09:46 Uhr

Amtliches Kennzeichen:	E-HT1084	FIN:	W0VBD8EGXK8067510
HSN/TSN:	1844 / AFE	Fahrzeugart:	PKW
Aufbau:	Kombi	Hersteller:	Opel
Modell:	Astra K 1.6 CDTI Business S/S (EURO 6d-TEMP)	Erstzulassung:	19.09.2019
Letztzulassung:	19.09.2019	Nächste HU (Hauptuntersuchung):	09.2022
Anzahl Türen:	5	Motorart:	Reihe
Emissionsgruppe:	Euro 6d - TEMP	Feinstaubplakette:	Grün
Leistung:	100,0 KW	Hubraum:	1598 ccm
Antriebsart:	Diesel OBD	Antriebskonzept:	Frontantrieb
Getriebeart:	Automatik	Anzahl Schaltstufen:	6
Laufleistung abgelesen:	135084 km	Laufleistung geschätzt:	135084 km

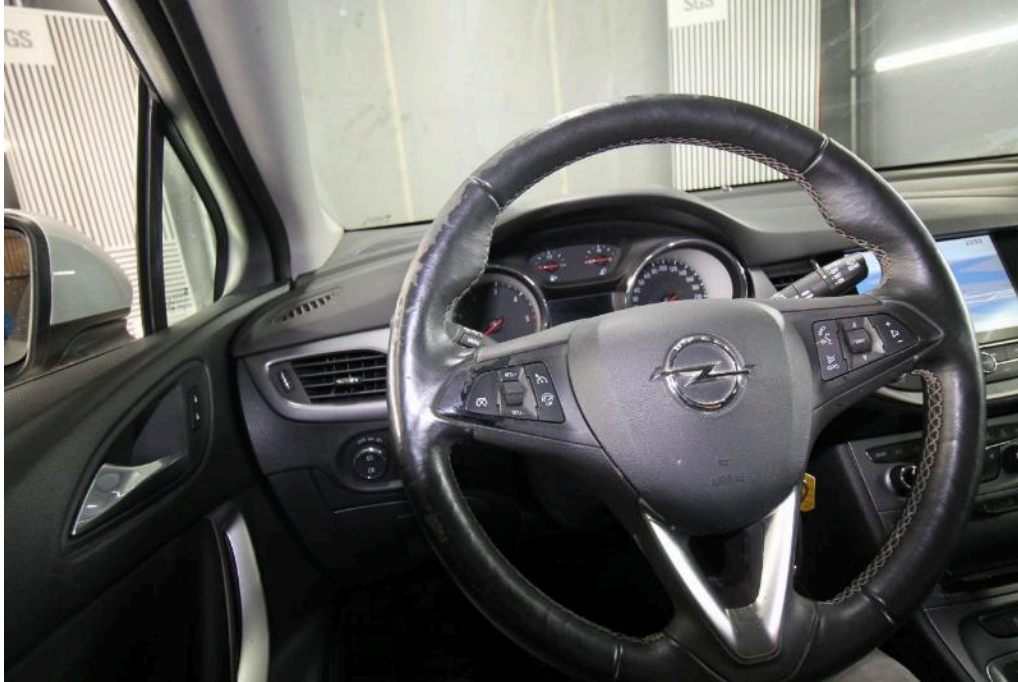
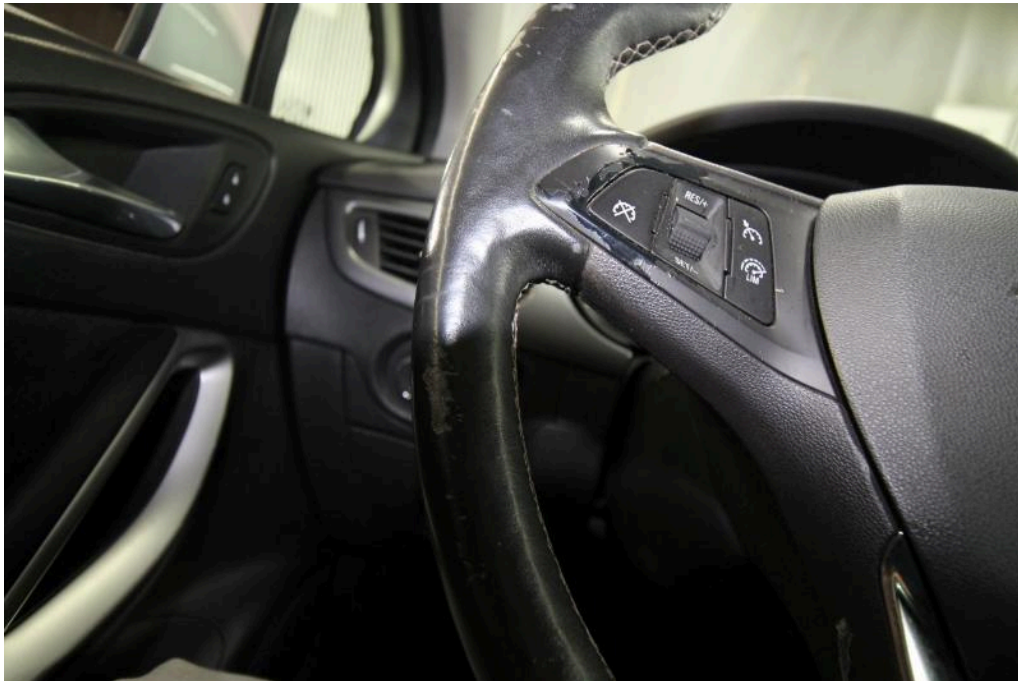
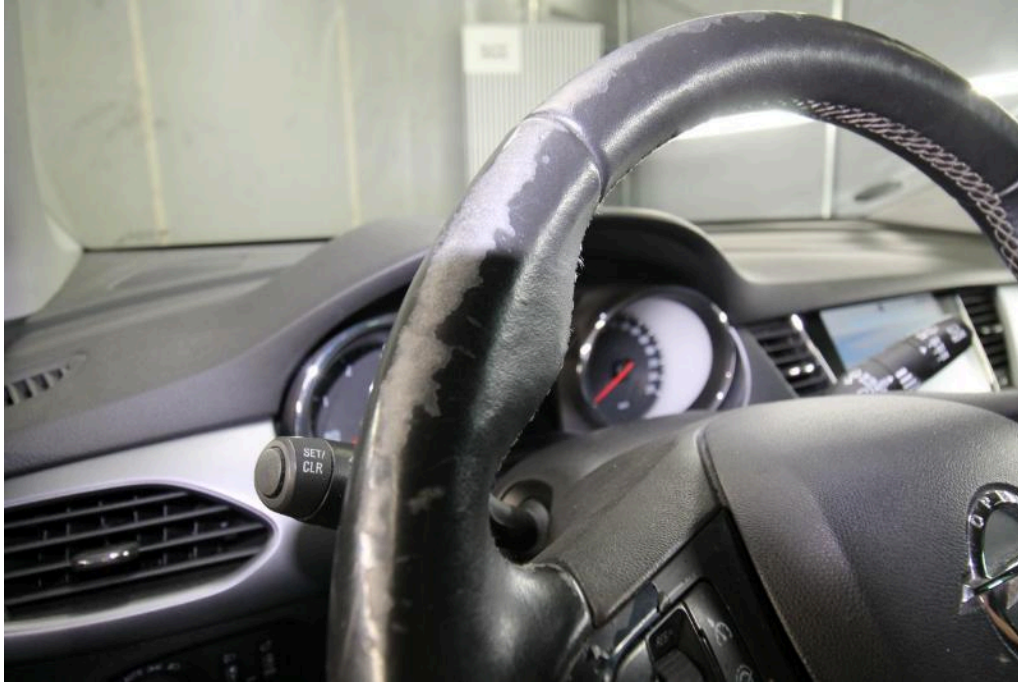
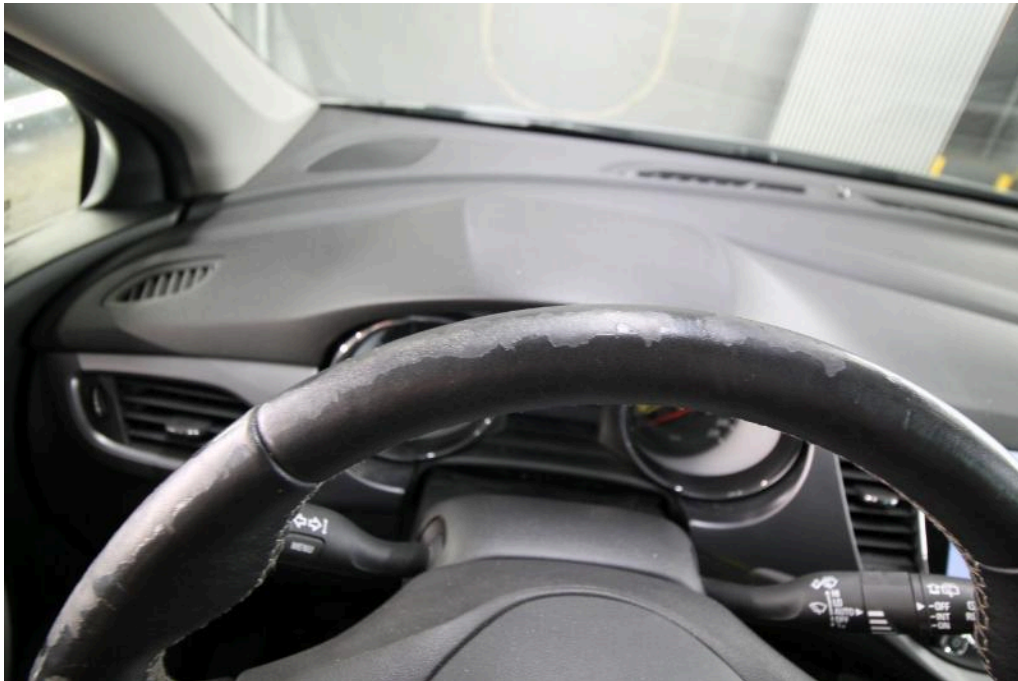
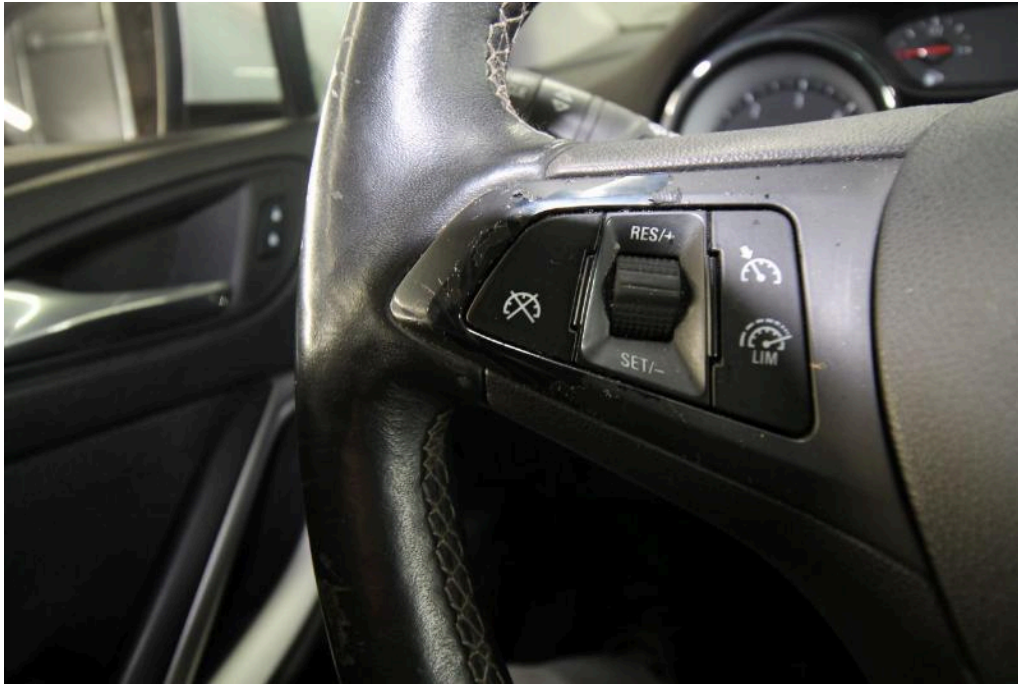
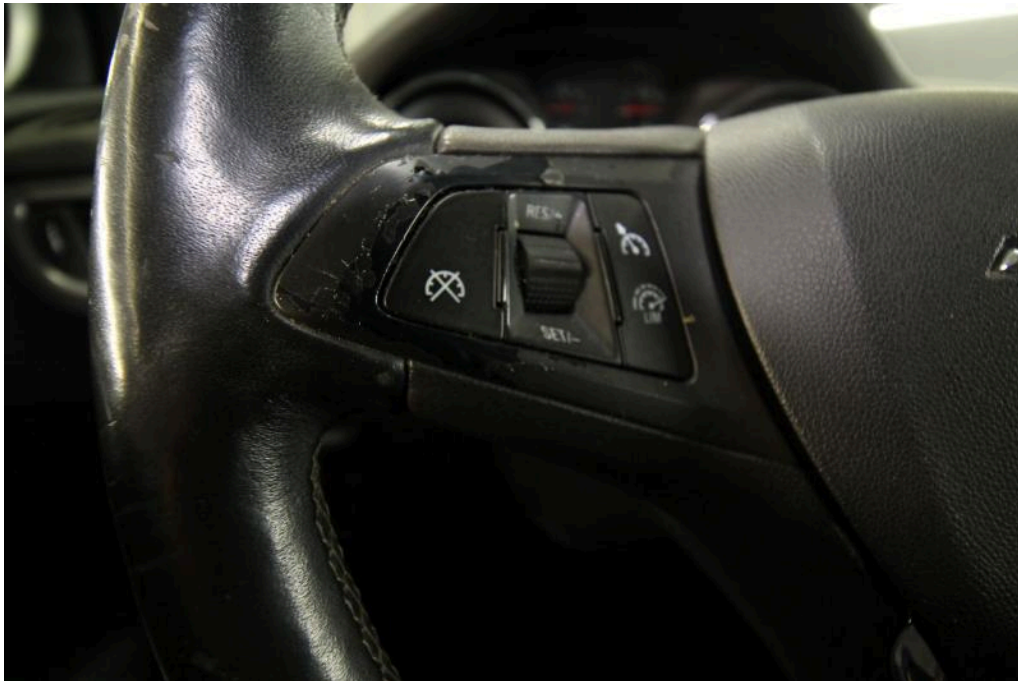
Bild 19
Innenraum Lenkrad Abgegriffen beschädigt abgegriffen

Bild 20
Innenraum Lenkrad Abgegriffen beschädigt abgegriffen

Bild 21
Innenraum Lenkrad Abgegriffen beschädigt abgegriffen

Bild 22
Innenraum Lenkrad Abgegriffen beschädigt abgegriffen

Bild 23
Innenraum Lenkrad Abgegriffen beschädigt abgegriffen

Bild 24
Innenraum Lenkrad Abgegriffen beschädigt abgegriffen

geschätzte Reparaturkosten	Minderwert
Innenraum / Kofferraum	660,00 €	660,00 €
Innenraum, Lenkrad, Abgegriffen beschädigt , abgegriffen, erneuern	410,00 €	410,00 €
Innenraum, Innenraum, Zubehör , vorhanden, zurückrüsten - Kostenerweiterung möglich	250,00 €	250,00 €
Felgen / Bereifung	1.685,00 €	1.685,00 €
Vorderachse, Felge vorne links, Bordsteinschaden / Angestoßen / Beschädigung , Materialabtrag, erneuern	185,00 €	185,00 €
Fahrzeugzubehör, Winterradsatz, fehlt, erneuern	1.500,00 €	1.500,00 €
Allgemeinzustand	350,00 €	350,00 €
Fahrzeugzubehör, Tirefit, Fehlt, fehlt, erneuern	200,00 €	200,00 €
Wartung/Prüfung, Hauptuntersuchung, fällig, erneuern	150,00 €	150,00 €

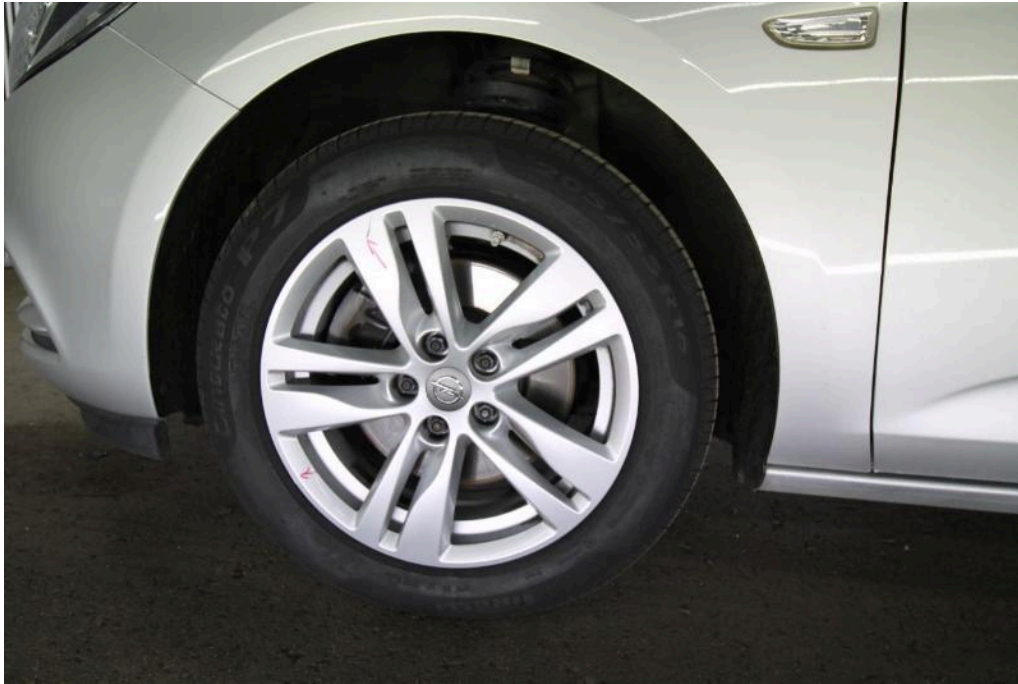
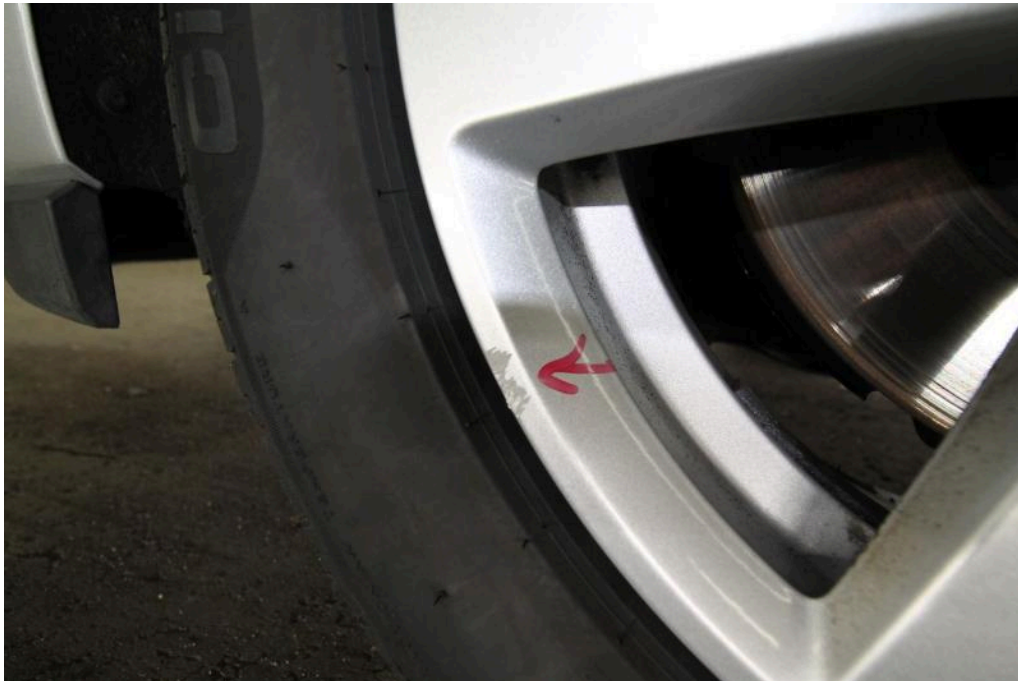
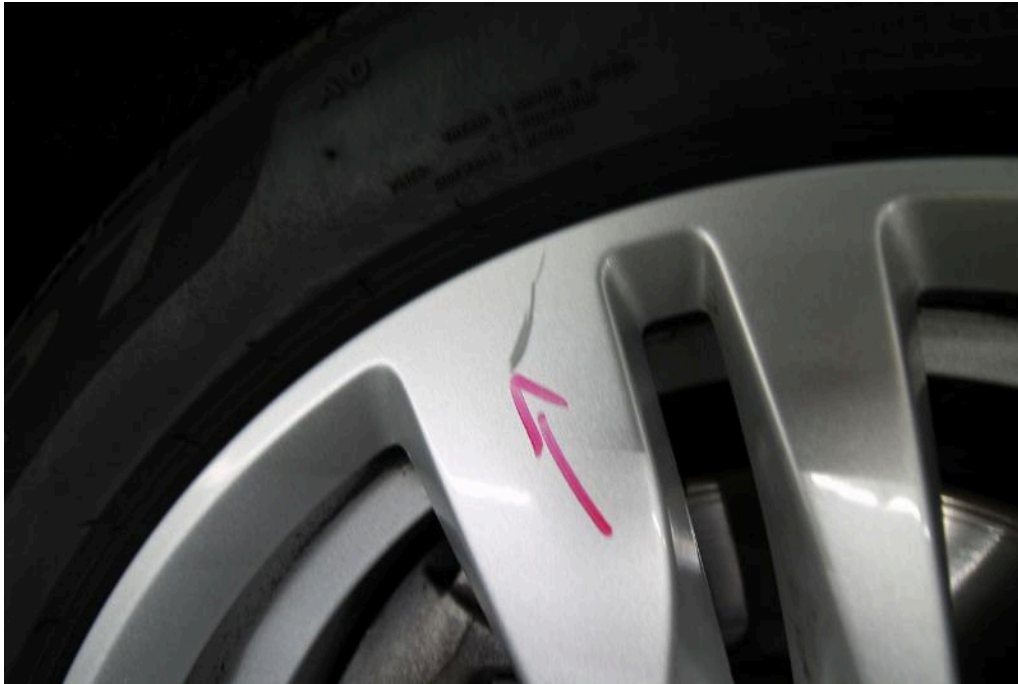
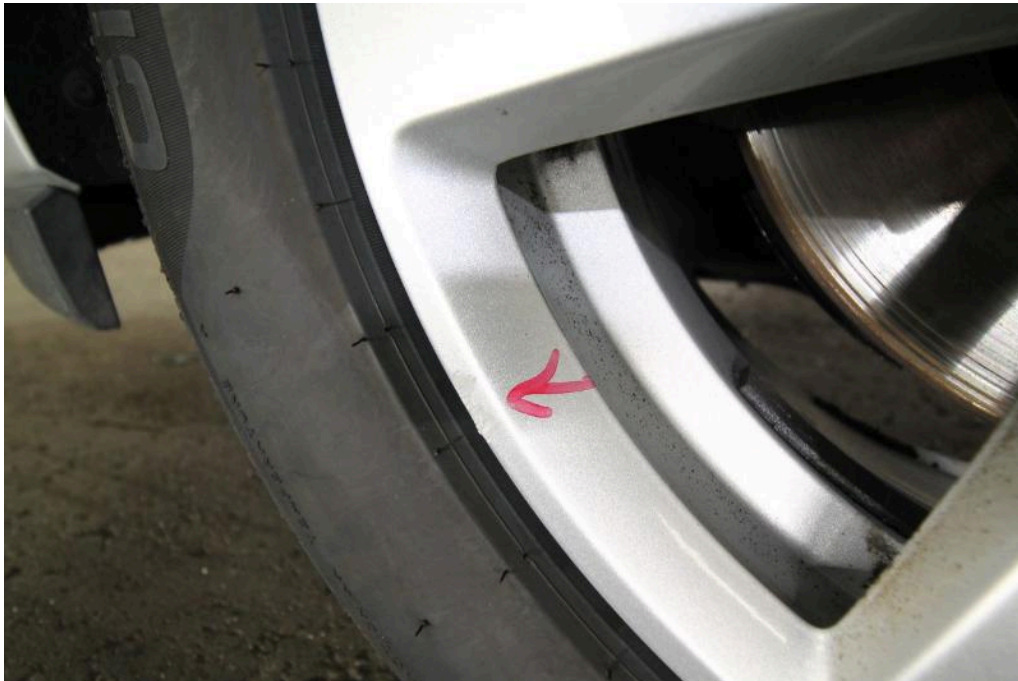
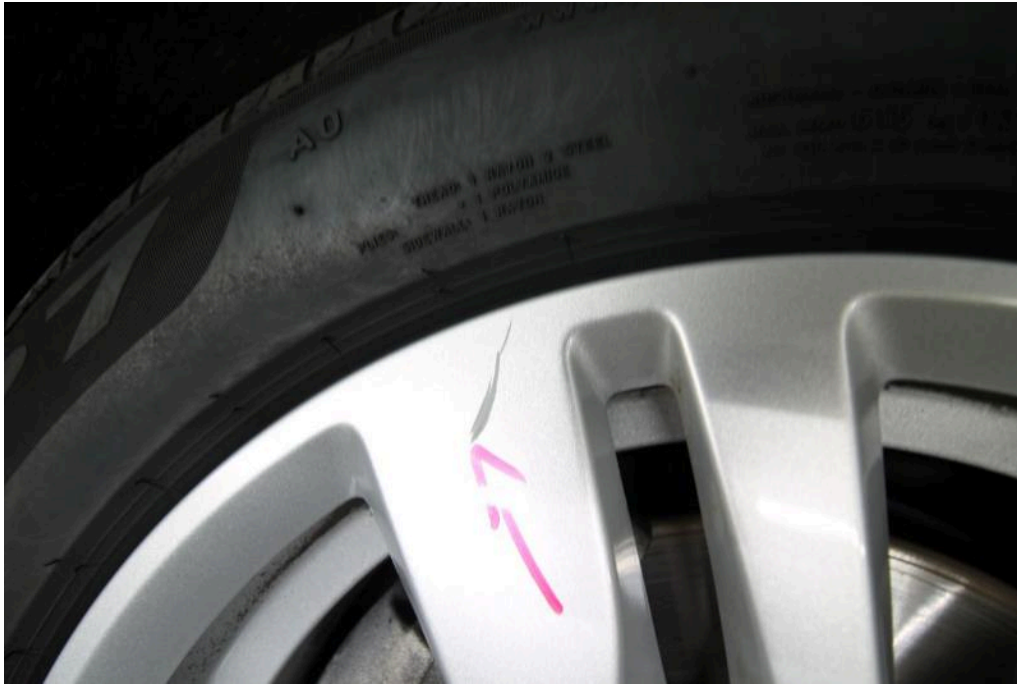
Bild 25
Vorderachse Felge vorne links Bordsteinschaden / Angestoßen / Beschädigung Materialabtrag

Bild 26
Vorderachse Felge vorne links Bordsteinschaden / Angestoßen / Beschädigung Materialabtrag

Bild 27
Vorderachse Felge vorne links Bordsteinschaden / Angestoßen / Beschädigung Materialabtrag

Bild 28
Vorderachse Felge vorne links Bordsteinschaden / Angestoßen / Beschädigung Materialabtrag

Bild 29
Vorderachse Felge vorne links Bordsteinschaden / Angestoßen / Beschädigung Materialabtrag

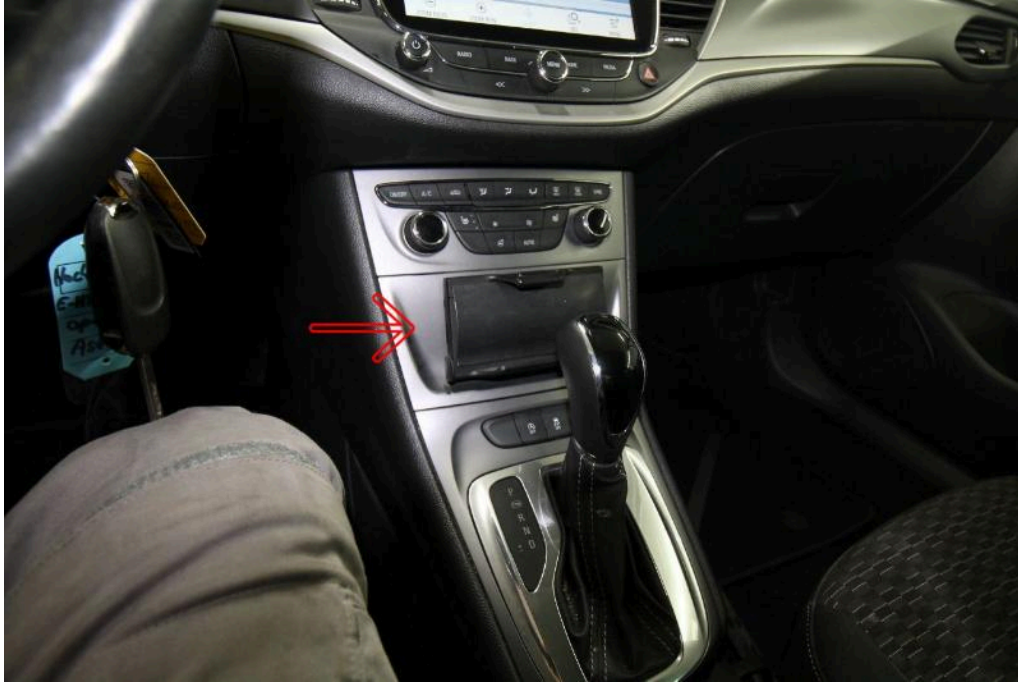
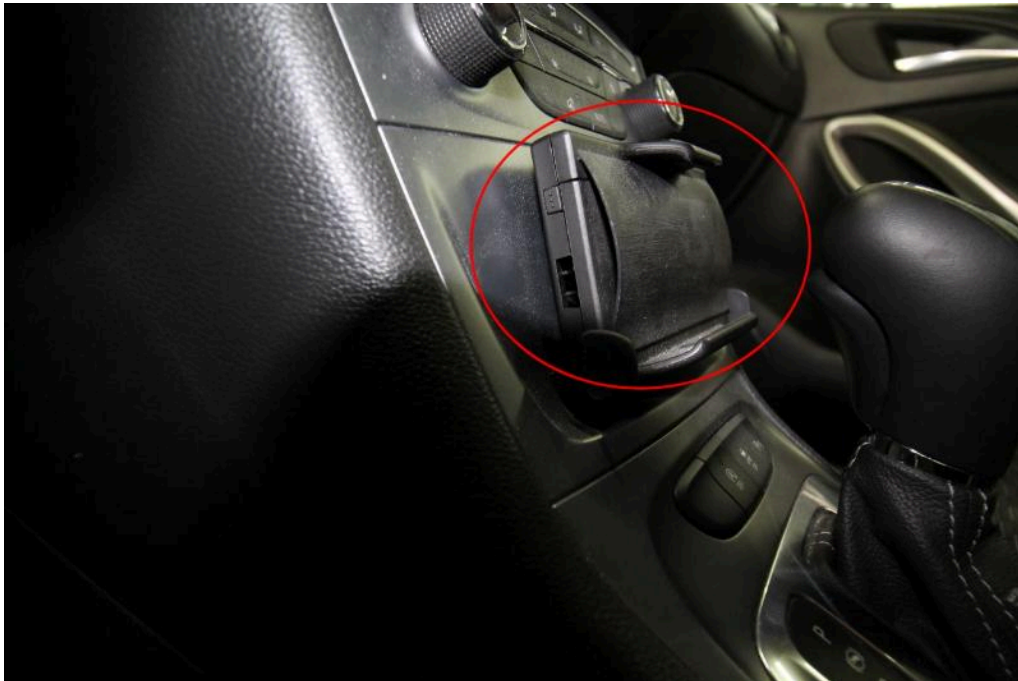
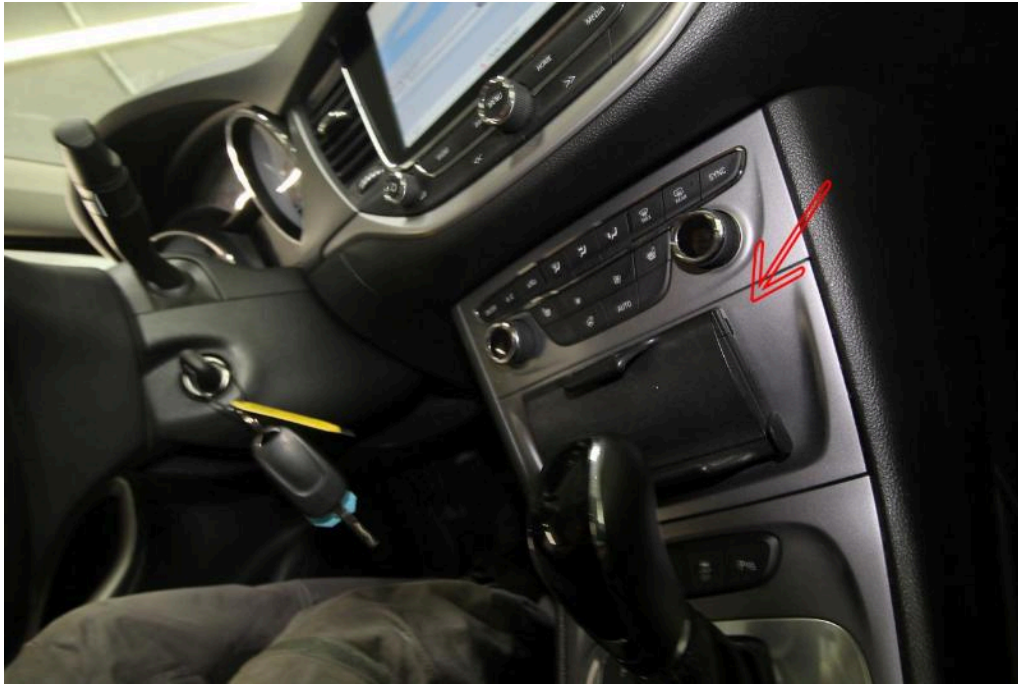
Bild 31
Innenraum Innenraum Zubehör vorhanden

Bild 32
Innenraum Innenraum Zubehör vorhanden

Bild 33
Innenraum Innenraum Zubehör vorhanden
