Minderwertgutachten

Dokumentnummer: 1323883
Auftrag vom / Auftrag am: 24.08.2023 / 09:59 Uhr

Amtliches Kennzeichen:	OF-FF103	FIN:	WV2ZZZ7HZKH159566
HSN/TSN:	0603 / BUL	Fahrzeugart:	PKW
Aufbau:	Bus	Hersteller:	Volkswagen
Modell:	T6 2.0 TDI Multivan Comfortline (EURO 6d-TEMP)	Erstzulassung:	19.08.2019
Letztzulassung:	19.08.2019	Nächste HU (Hauptuntersuchung):	01.1999
Anzahl Türen:	4	Motorart:	Reihe
Emissionsgruppe:	Euro 6d - TEMP	Feinstaubplakette:	Grün
Leistung:	110,0 KW	Hubraum:	1968 ccm
Antriebsart:	Diesel	Antriebskonzept:	Frontantrieb
Getriebeart:	manuell	Anzahl Schaltstufen:	6
Laufleistung abgelesen:	82228 km	Laufleistung geschätzt:	82228 km

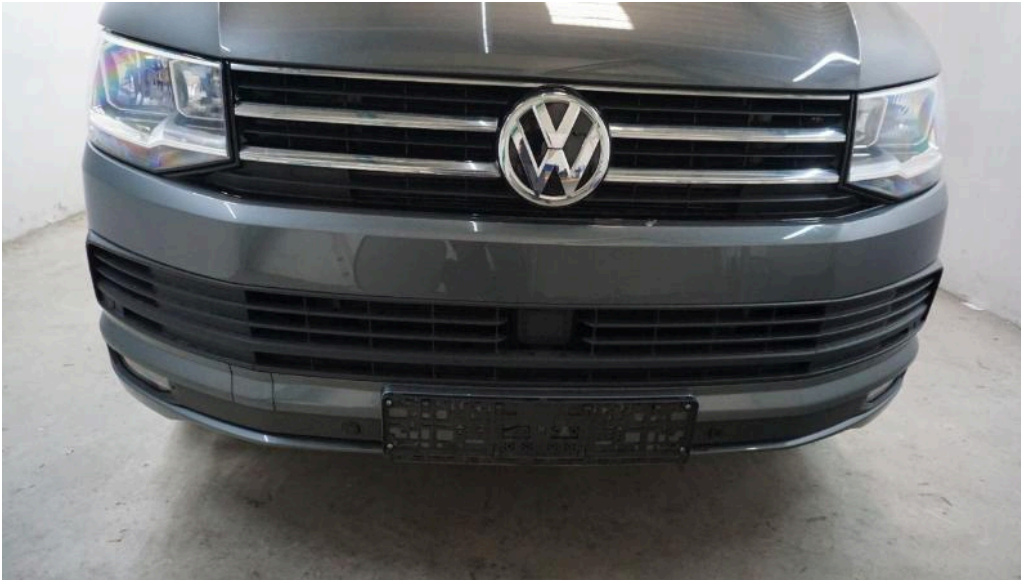
Bild 17
Fahrzeugfront Stoßfänger vorne Steinschlag / -schläge

geschätzte Reparaturkosten	Minderwert
Lackierung	740,00 €	540,00 €
Fahrzeugfront, Stoßfänger vorne, Steinschlag / -schläge, akzeptierter Schaden	0,00 €	0,00 €
Fahrzeugfront, Motorhaube, Steinschlag / -schläge, akzeptierter Schaden	0,00 €	0,00 €
linke Seite, Seitenwand hinten links, Kratzer, lackieren	680,00 €	480,00 €
rechte Seite, Außenspiegel rechts, Kratzer, Smart Repair	60,00 €	60,00 €
Verglasung	0,00 €	0,00 €
Fahrzeugfront, Windschutzscheibe, Steinschlag / -schläge, akzeptierter Schaden	0,00 €	0,00 €
Karosserie	140,00 €	140,00 €
Fahrzeugheck, Heckklappe, Dellen, Smart Repair	140,00 €	140,00 €
rechte Seite, Seitenwand hinten rechts, Delle, akzeptierter Schaden	0,00 €	0,00 €
rechte Seite, Schiebetür rechts, Delle, akzeptierter Schaden	0,00 €	0,00 €
Anbauteile	45,00 €	45,00 €
rechte Seite, Außenspiegel rechts, verkratzt, erneuern	45,00 €	45,00 €
Innenraum / Kofferraum	200,00 €	200,00 €
Innenraum, Mittelkonsole vorne, Der Deckel bleibt nicht geschlossen , erneuern	200,00 €	200,00 €

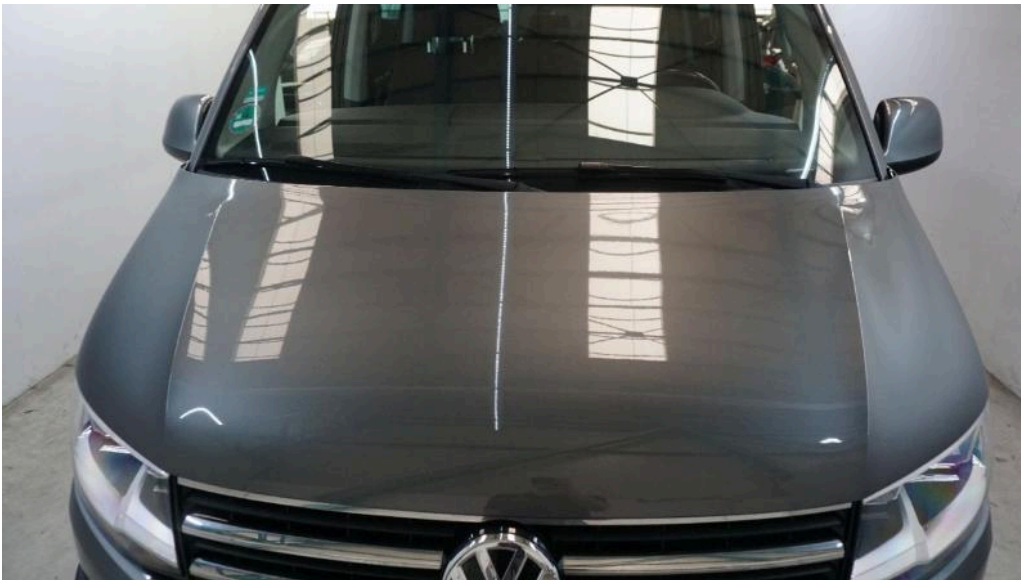
Bild 18
Fahrzeugfront Motorhaube Steinschlag / -schläge

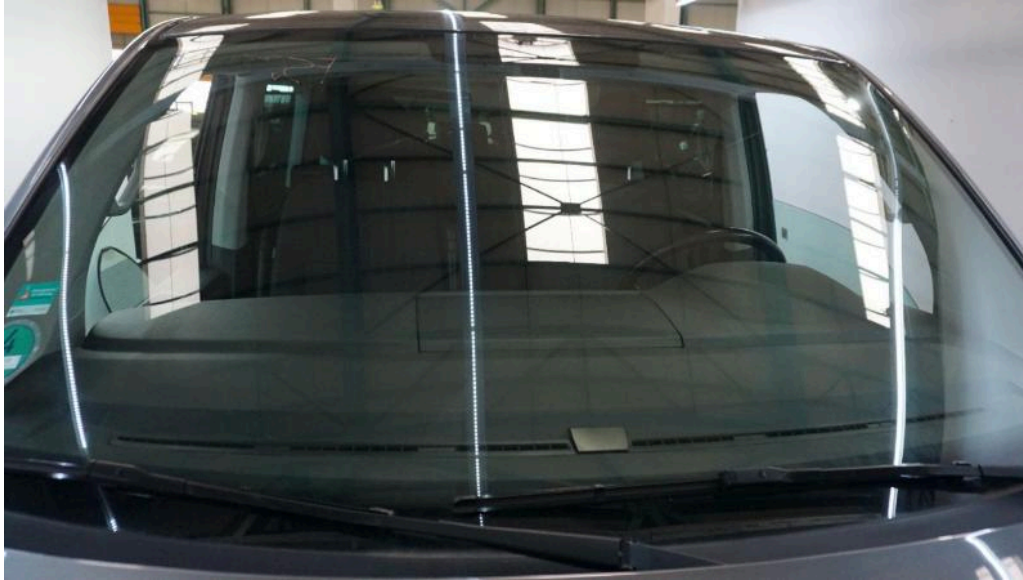
Bild 19
Fahrzeugfront Windschutzscheibe Steinschlag / -schläge

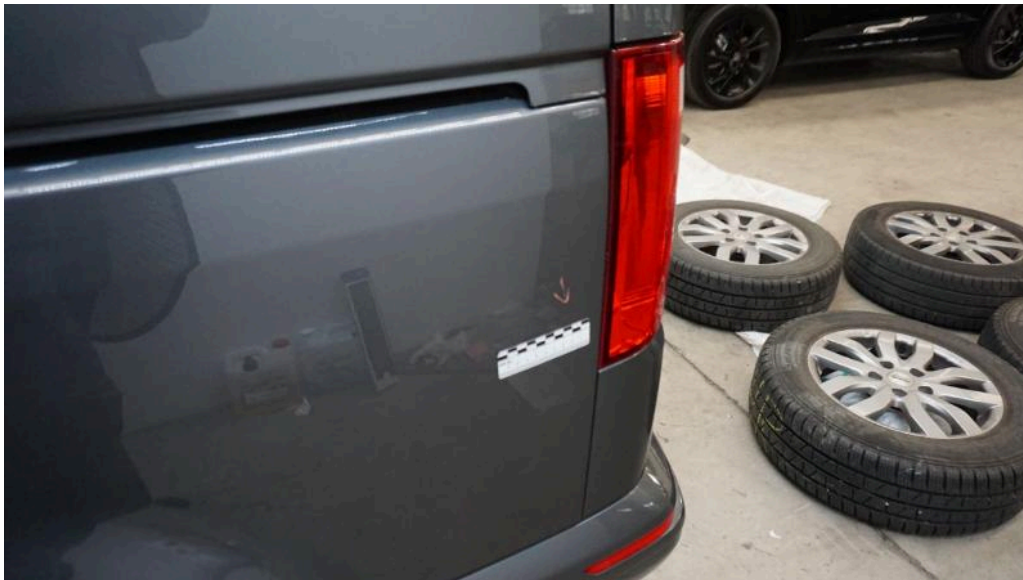
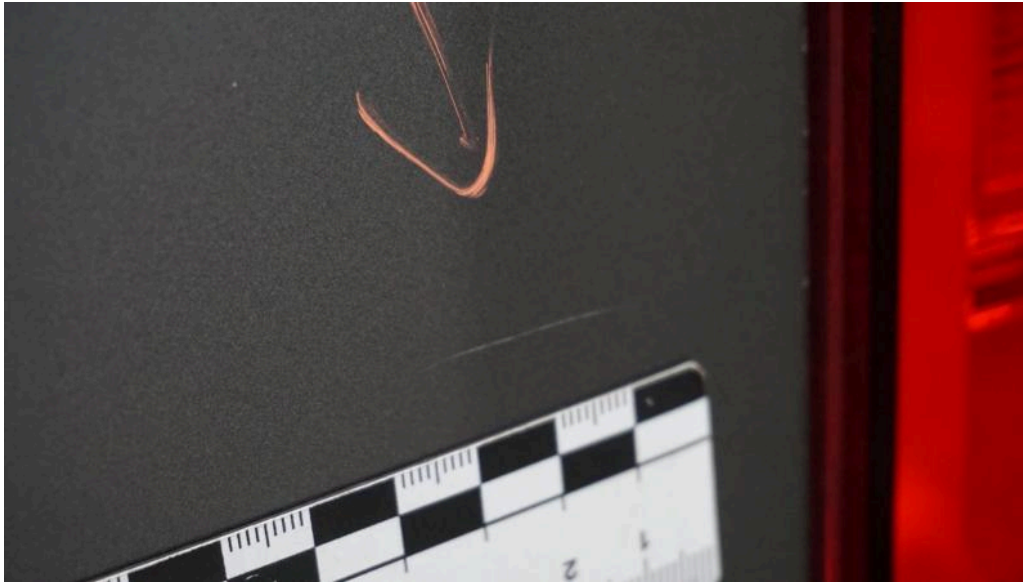
Bild 20
linke Seite Seitenwand hinten links Kratzer

Bild 21
linke Seite Seitenwand hinten links Kratzer

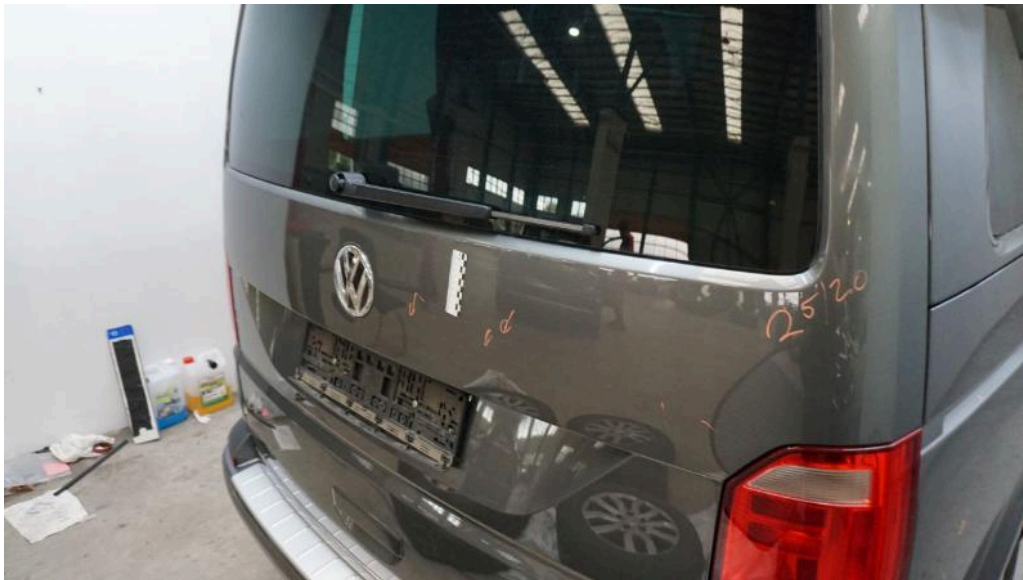
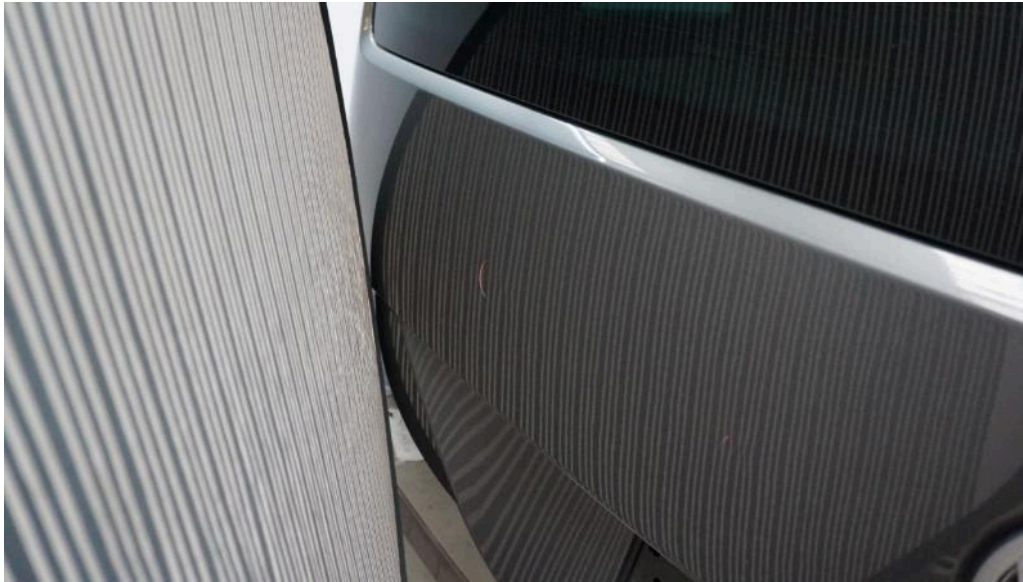
Bild 22
Fahrzeugheck Heckklappe Dellen

Bild 23
Fahrzeugheck Heckklappe Dellen

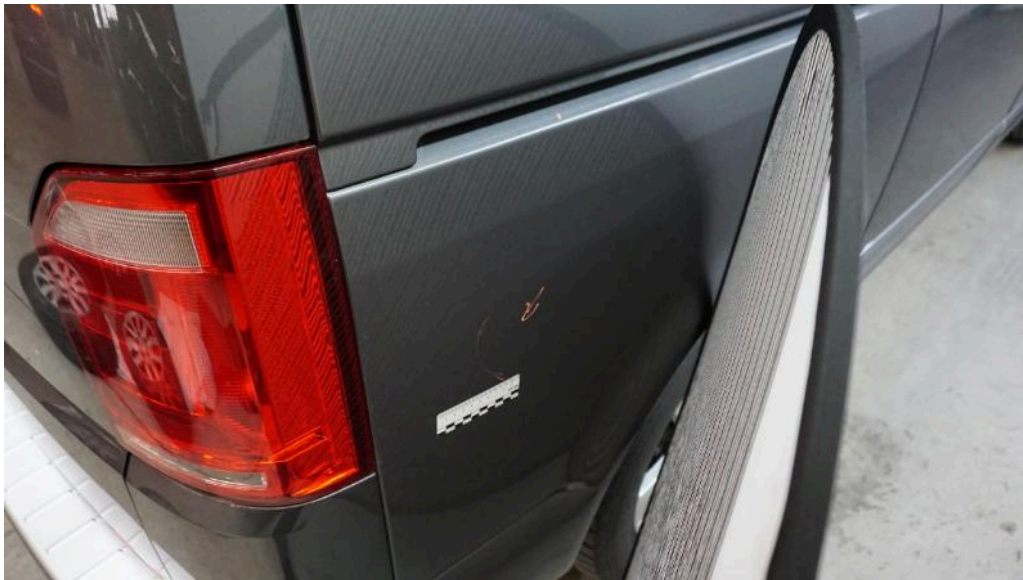
Bild 24
rechte Seite Seitenwand hinten rechts Delle

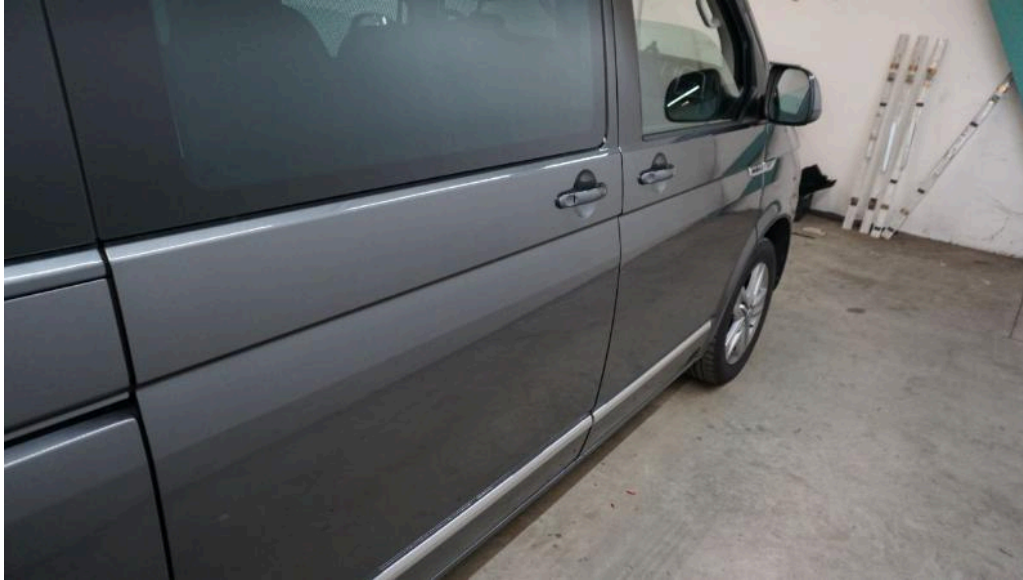
Bild 25
rechte Seite Schiebetür rechts Delle

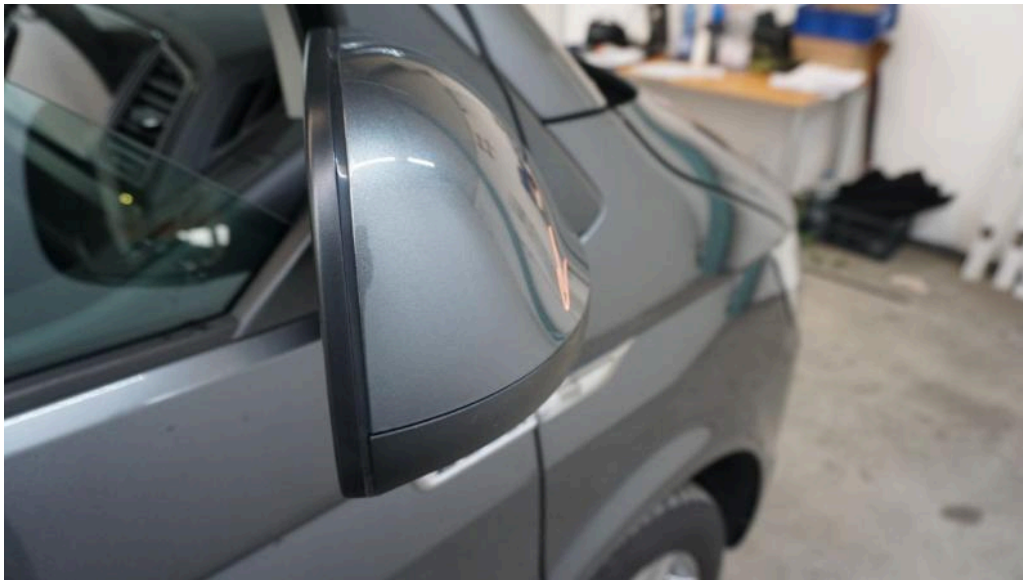
Bild 26
rechte Seite Außenspiegel rechts Kratzer

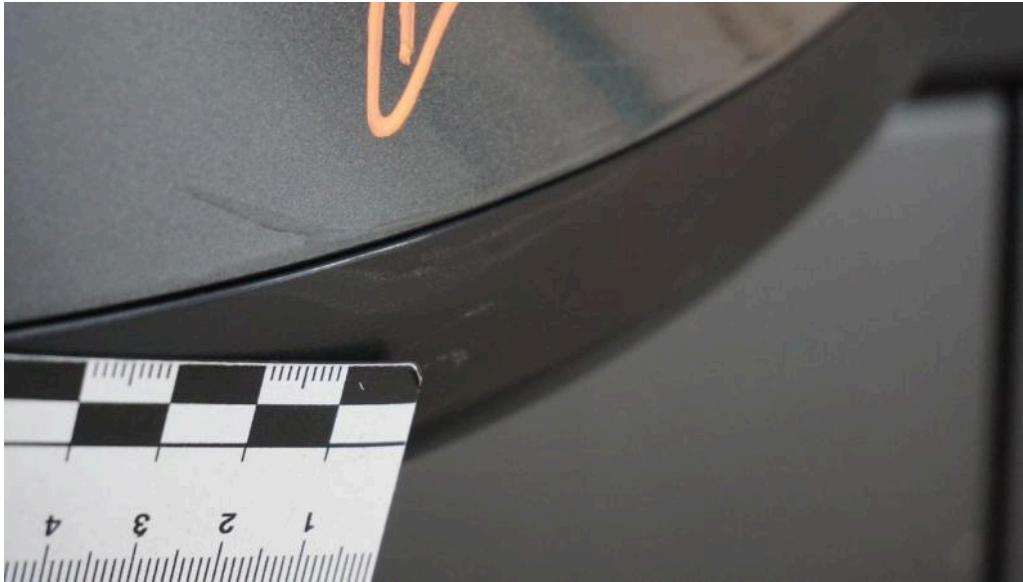
Bild 27
rechte Seite Außenspiegel rechts verkratzt

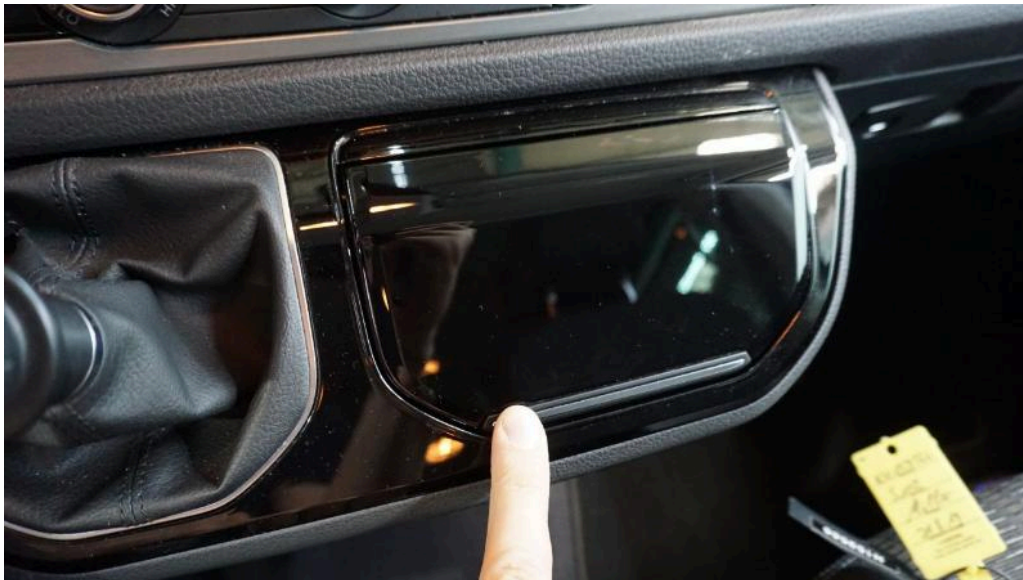
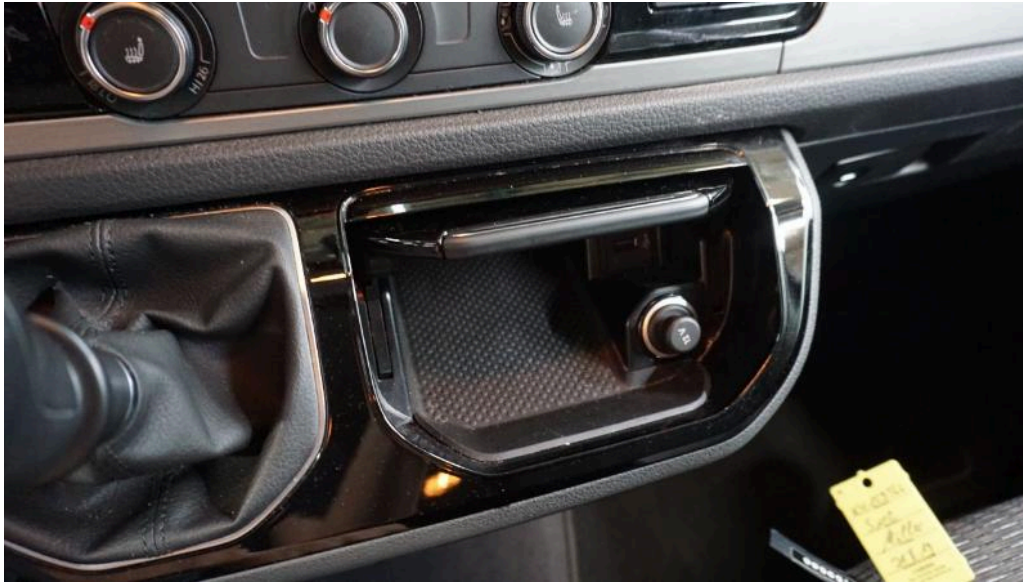
Bild 28
Innenraum Mittelkonsole vorne Der Deckel bleibt nicht geschlossen

Bild 29
Innenraum Mittelkonsole vorne Der Deckel bleibt nicht geschlossen
