Minderwertgutachten

Dokumentenummer: 1323816
Auftrag vom / Auftrag am: 24.08.2023 / 09:13 Uhr

Amtliches Kennzeichen:	DU-LK1004	FIN:	WAUZZZF25LN085495
HSN/TSN:	0588 / BSV	Fahrzeugart:	PKW
Aufbau:	Kombi	Hersteller:	Audi
Modell:	A6 45 3.0 TDI quattro Avant design (EURO 6d-TEMP)	Erstzulassung:	26.05.2020
Letztzulassung:	26.05.2020	Nächste HU (Hauptuntersuchung):	06.2025
Anzahl Türen:	5	Motorart:	V-Motor
Emissionsgruppe:	Euro 6d - TEMP	Feinstaubplakette:	Grün
Leistung:	170,0 KW	Hubraum:	2967 ccm
Antriebsart:	Diesel OBD	Antriebskonzept:	Allradantrieb
Getriebeart:	Automatik	Anzahl Schaltstufen:	8
Laufleistung abgelesen:	182562 km	Laufleistung geschätzt:	182562 km

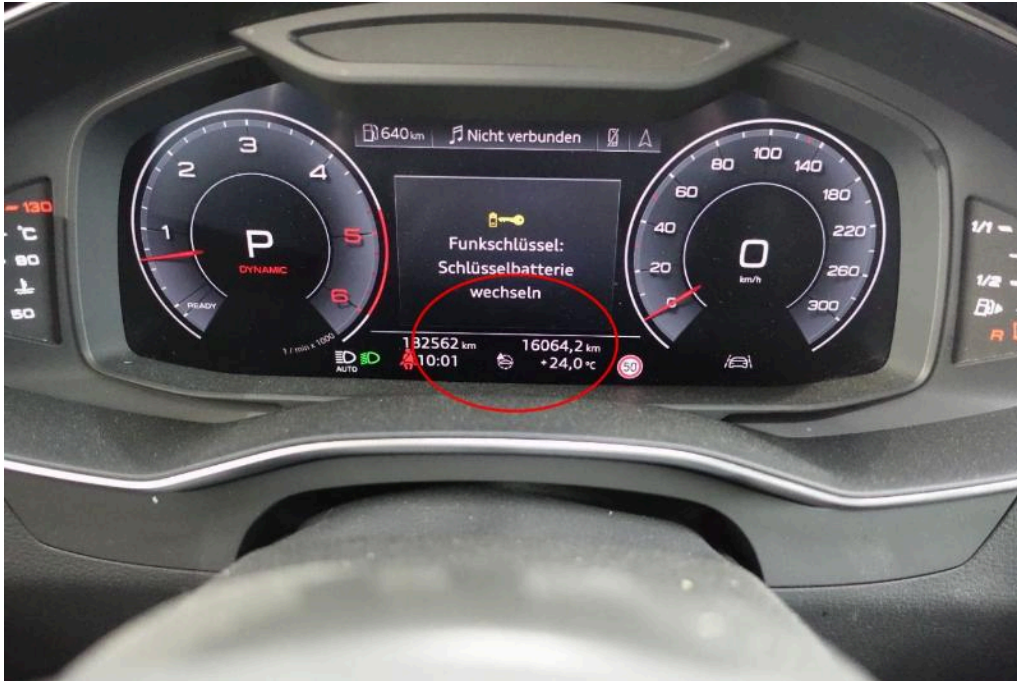
Bild 19
Fahrzeugzubehör Funkschlüssel Batterie erneuern ohne Funktion

geschätzte Reparaturkosten	Minderwert
Lackierung	640,00 €	320,00 €
Fahrzeugfront, Motorhaube, Steinschlag / -schläge, aus- und einbauen + lackieren	640,00 €	320,00 €
Allgemeinzustand	10,00 €	10,00 €
Fahrzeugzubehör, Funkschlüssel, Batterie erneuern , ohne Funktion, prüfen - Kostenerweiterung möglich	10,00 €	10,00 €
Felgen / Bereifung	120,00 €	120,00 €
Hinterachse, Felge hinten rechts, Bordsteinschaden / Angestoßen / Beschädigung , Materialabtrag, Smart Repair - Kostenerweiterung möglich	120,00 €	120,00 €
Innenraum / Kofferraum	335,00 €	335,00 €
Innenraum, Heckklappenverkleidung innen, Kratzer Abrieb , verkratzt, erneuern	235,00 €	235,00 €
Innenraum, Lederausstattung, Fremdkörper zwischen den Sitzteilen hinten , eingedrückt, neutralisieren / entfernen	100,00 €	100,00 €
