Minderwertgutachten

Dokumentnummer: 1309920
Auftrag vom / Auftrag am: 26.07.2023 / 09:56 Uhr

Amtliches Kennzeichen:	GT-NG2190	FIN:	WDD2052141F933901
Bemerkung zum Kennzeichen:	Fahrzeug nicht zugelassen	HSN/TSN:	1313 / HSO
Fahrzeugart:	PKW	Aufbau:	Kombi
Hersteller:	Mercedes-Benz	Modell:	C 220 d T Avantgarde (EURO 6d-TEMP)
Erstzulassung:	01.07.2019	Letztzulassung:	09.01.2023
Anzahl Türen:	5	Motorart:	Reihe
Emissionsgruppe:	Euro 6d - TEMP	Feinstaubplakette:	Grün
Leistung:	143,0 KW	Hubraum:	1950 ccm
Antriebsart:	Diesel	Antriebskonzept:	Heckantrieb
Getriebeart:	Automatik	Anzahl Schaltstufen:	9
Laufleistung abgelesen:	133208 km	Laufleistung geschätzt:	133208 km

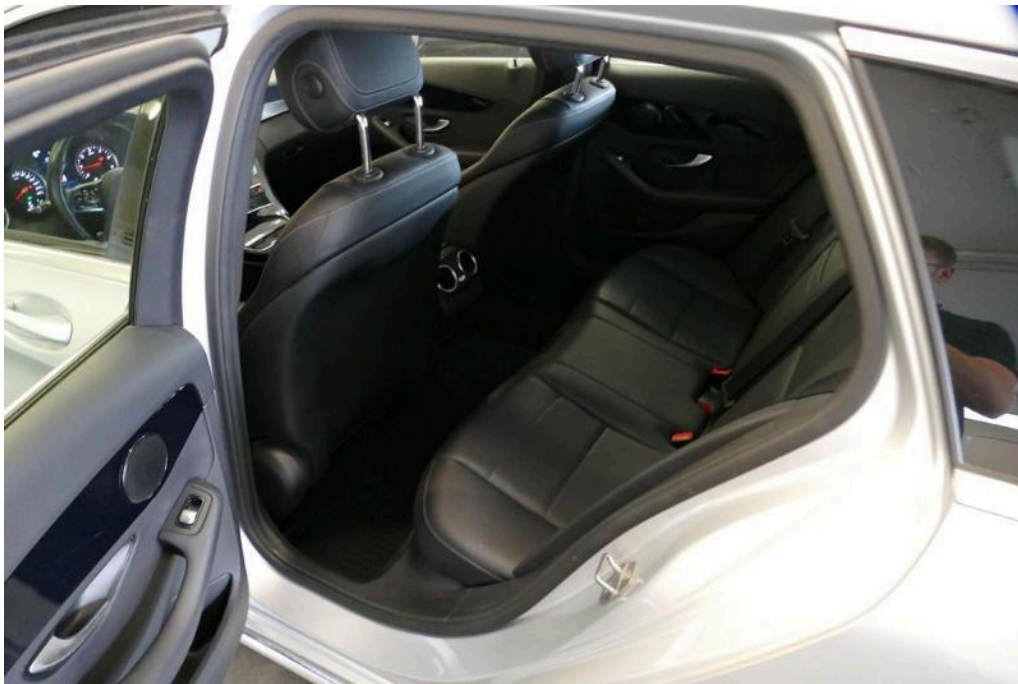
Bild 8: Innenraum hinten
Fahrzeugzubehör 2. Reifensatz Winterradsatz fehlt

geschätzte Reparaturkosten	Minderwert
Allgemeinzustand	400,00 €	400,00 €
Wartung/Prüfung, aktueller Wartungsnachweis lag nicht vor - Wartung erforderlich - Kostenerweiterung möglich	400,00 €	400,00 €
Lackierung	0,00 €	0,00 €
Fahrzeugheck, Stoßfänger hinten, Schaden in der Ladezone. Aus hiesiger Sicht durch normale Nutzung., Kratzer, akzeptierter Schaden	0,00 €	0,00 €
Felgen / Bereifung	1.500,00 €	1.500,00 €
Fahrzeugzubehör, 2. Reifensatz, Winterradsatz, fehlt, erneuern	1.500,00 €	1.500,00 €

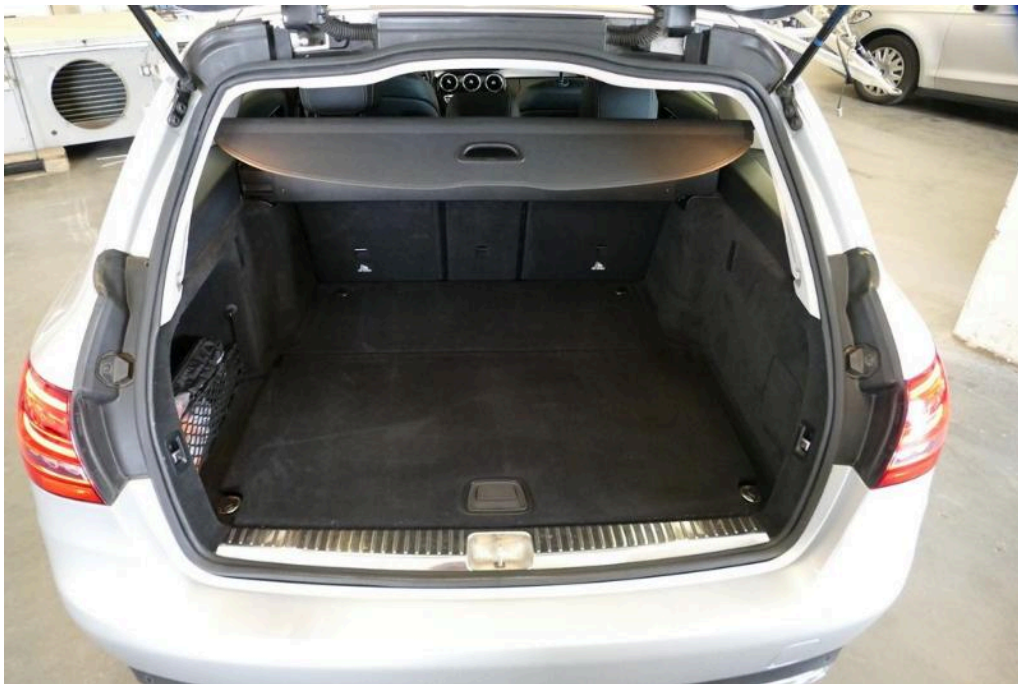
Bild 10: Kofferraum
Fahrzeugzubehör 2. Reifensatz Winterradsatz fehlt

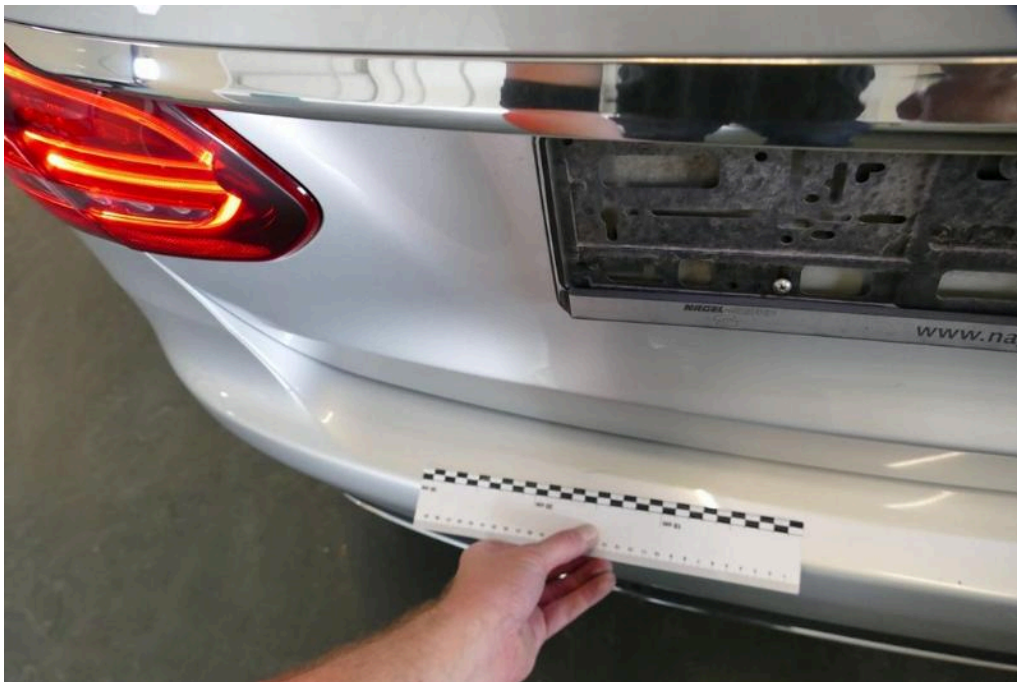
Bild 18
Fahrzeugheck Stoßfänger hinten Schaden in der Ladezone. Aus hiesiger Sicht durch normale Nutzung.
Kratzer

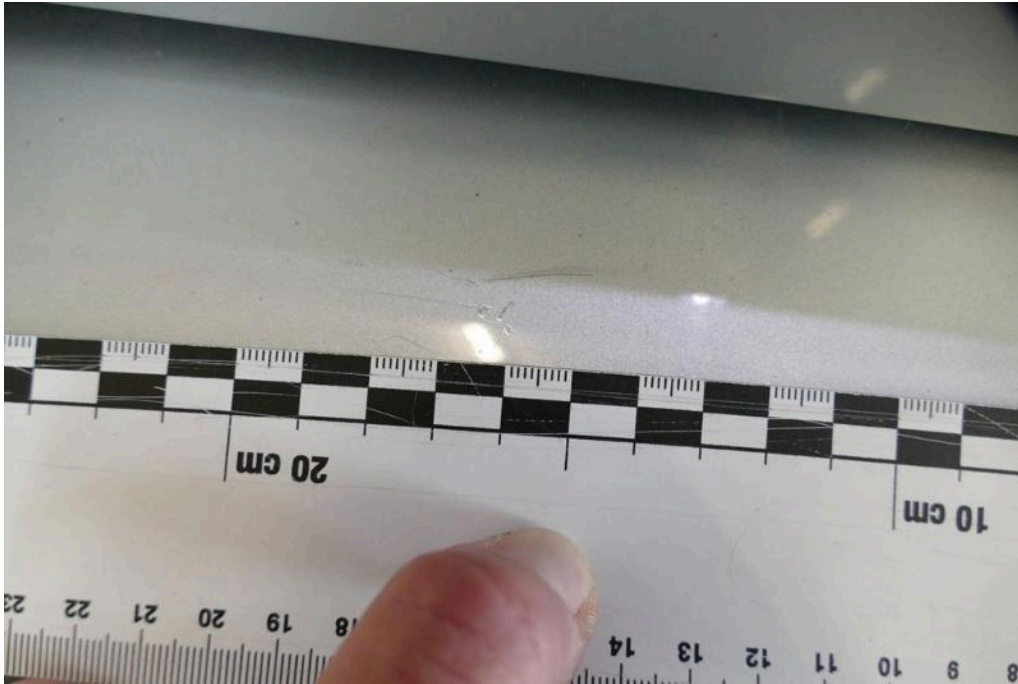
Bild 19
Fahrzeugheck Stoßfänger hinten Schaden in der Ladezone. Aus hiesiger Sicht durch normale Nutzung.
Kratzer

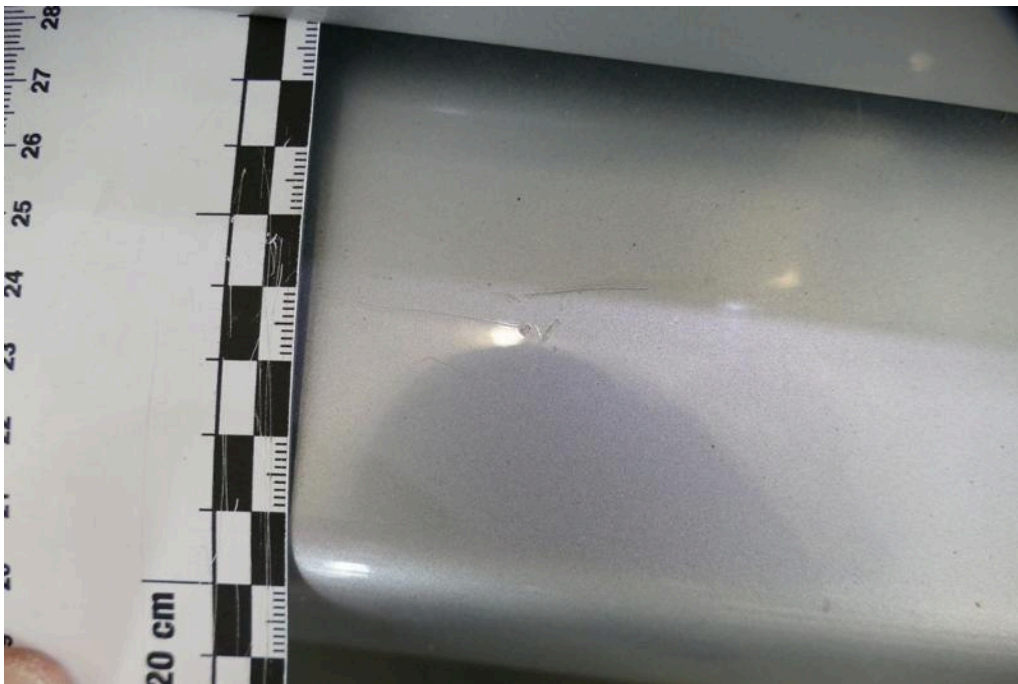
Bild 20
Fahrzeugheck Stoßfänger hinten Schaden in der Ladezone. Aus hiesiger Sicht durch normale Nutzung.
Kratzer
