## Minderwertgutachten

Dokumentnummer: 1339473  
Auftrag vom / Auftrag am: 26.09.2023 / 15:20 Uhr

<b>Amtliches Kennzeichen:</b>	UL-SP214	<b>FIN:</b>	WBA51AM0X07G57494
<b>HSN/TSN:</b>	0005 / CYD	<b>Fahrzeugart:</b>	PKW
<b>Aufbau:</b>	Limousine	<b>Hersteller:</b>	BMW
<b>Modell:</b>	2er Gran Coupe - 220d M Sport (EURO 6d)	<b>Erstzulassung:</b>	20.08.2020
<b>Nächste HU (Hauptuntersuchung):</b>	08.2023	<b>Anzahl Türen:</b>	4
<b>Motorart:</b>	Reihe	<b>Emissionsgruppe:</b>	Euro 6d
<b>Feinstaubplakette:</b>	Grün	<b>Leistung:</b>	140,0 KW
<b>Hubraum:</b>	1995 ccm	<b>Antriebsart:</b>	Diesel OBD
<b>Antriebskonzept:</b>	Frontantrieb	<b>Getriebeart:</b>	Automatik
<b>Anzahl Schaltstufen:</b>	8	<b>Laufleistung abgelesen:</b>	92946 km
<b>Laufleistung geschätzt:</b>	92946 km

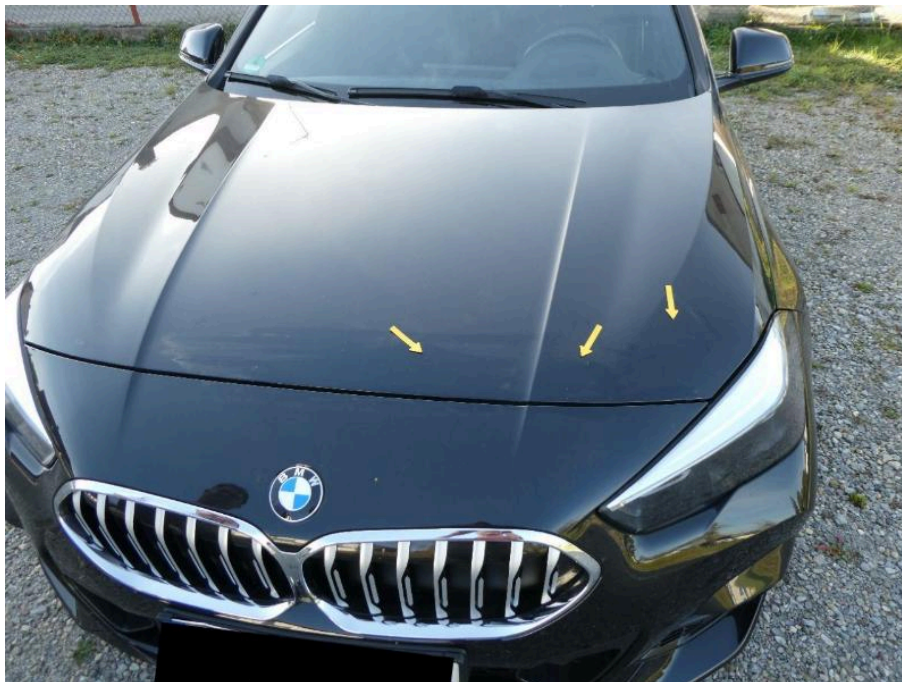
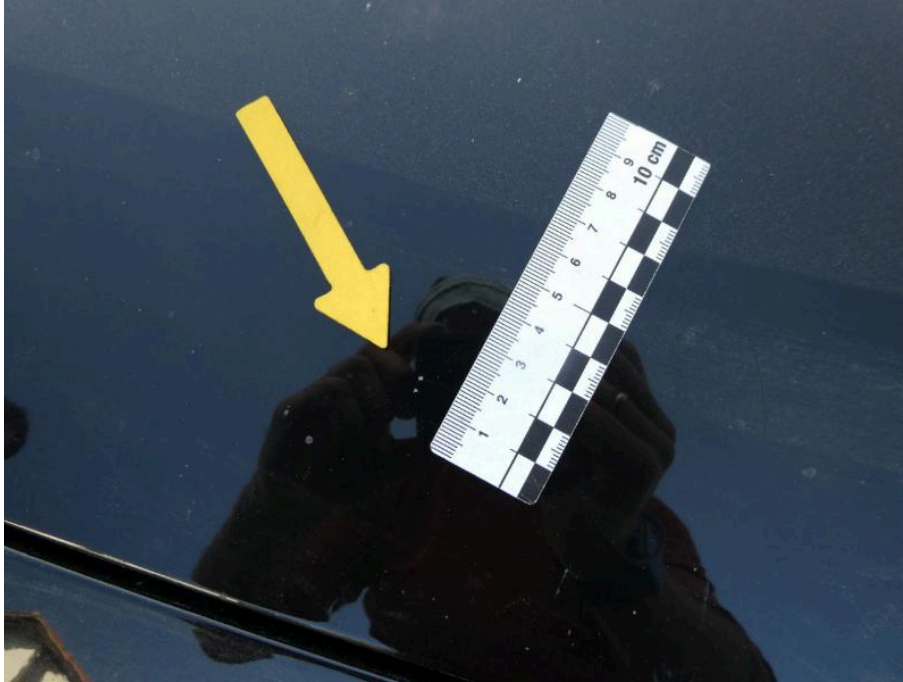
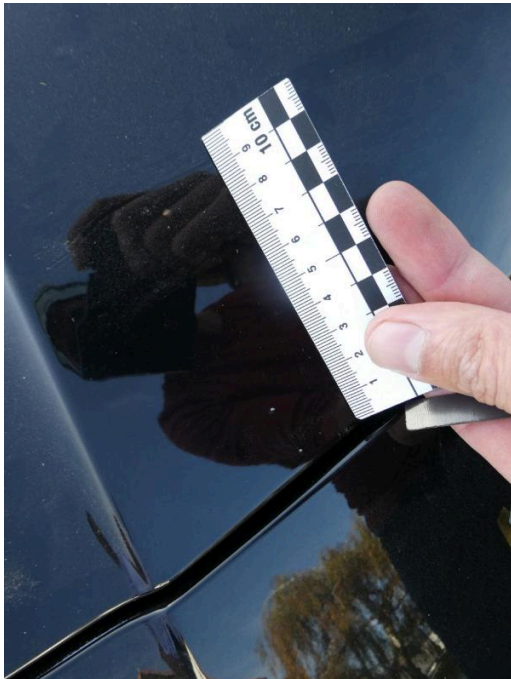
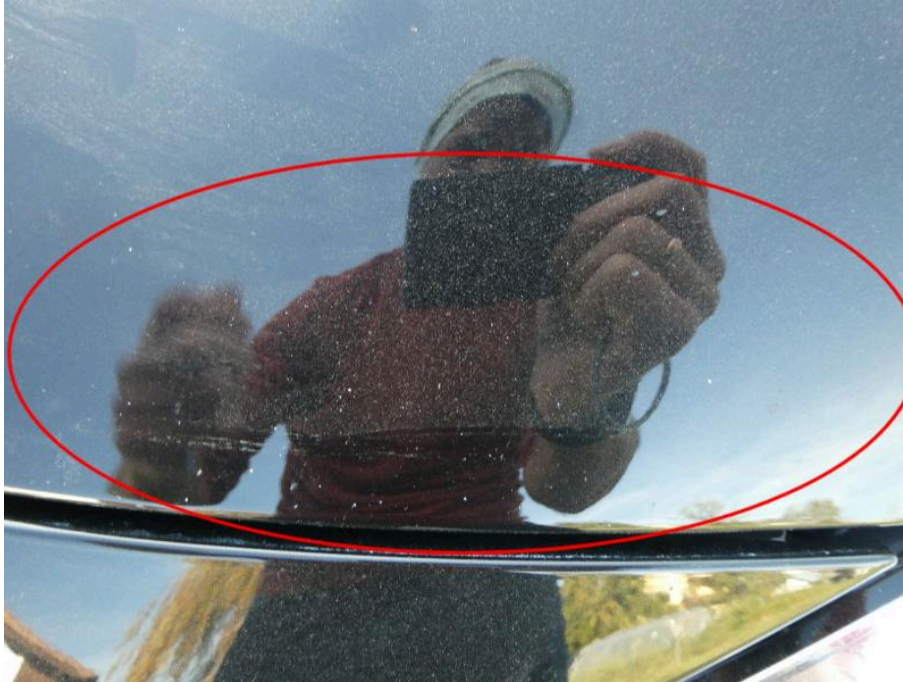
Bild 18  
Fahrzeugfront Motorhaube Steinschlag / -schläge

**Bild 19**  
Fahrzeugfront Motorhaube Steinschlag / -schläge

**Bild 20**  
Fahrzeugfront Motorhaube Steinschlag / -schläge

**Bild 21**  
Fahrzeugfront Motorhaube Steinschlag / -schläge

geschätzte Reparaturkosten	Minderwert
<b>Lackierung</b>	<b>2.060,00 €</b>	<b>1.450,00 €</b>
Fahrzeugfront, Motorhaube, Steinschlag / -schläge, aus- und einbauen + lackieren	770,00 €	550,00 €
linke Seite, Tür vorne links, Kratzer, aus- und einbauen + lackieren	670,00 €	470,00 €
Fahrzeugheck, Stoßfänger hinten, Kratzer, aus- und einbauen + lackieren	620,00 €	430,00 €
<b>Felgen / Bereifung</b>	<b>2.050,00 €</b>	<b>2.050,00 €</b>
Hinterachse, Felge hinten rechts, verschürft, erneuern	575,00 €	575,00 €
Vorderachse, Felge vorne rechts, Materialabtrag, erneuern	575,00 €	575,00 €
Vorderachse, Reifen vorne rechts, beschädigt, erneuern	150,00 €	150,00 €
Hinterachse, Reifen hinten rechts, beschädigt, erneuern	150,00 €	150,00 €
Fahrzeugzubehör, Winterreifensatz, 4 Reifen Profiltiefe unter 4 mm – Vertragsgemäß , erneuern	600,00 €	600,00 €
<b>Allgemeinzustand</b>	<b>125,00 €</b>	<b>125,00 €</b>
Wartung/Prüfung, Hauptuntersuchung (HU), überfällig, erneuern	125,00 €	125,00 €

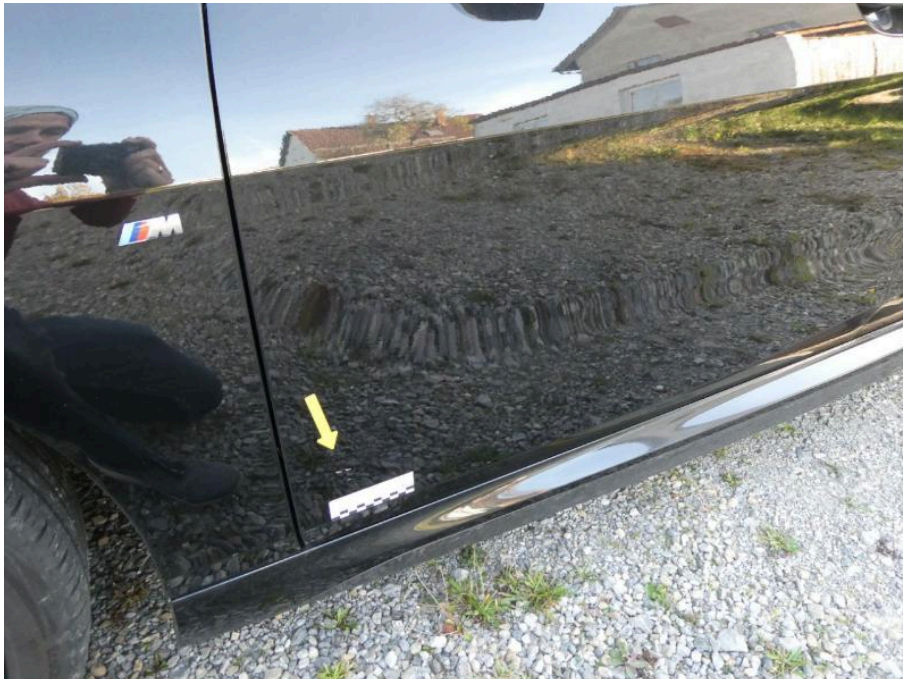
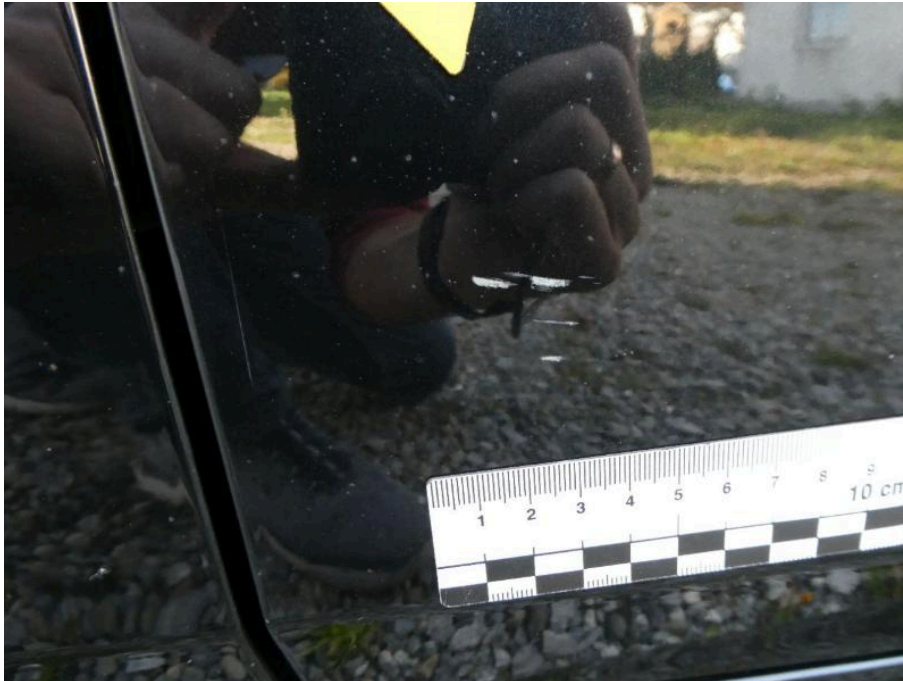
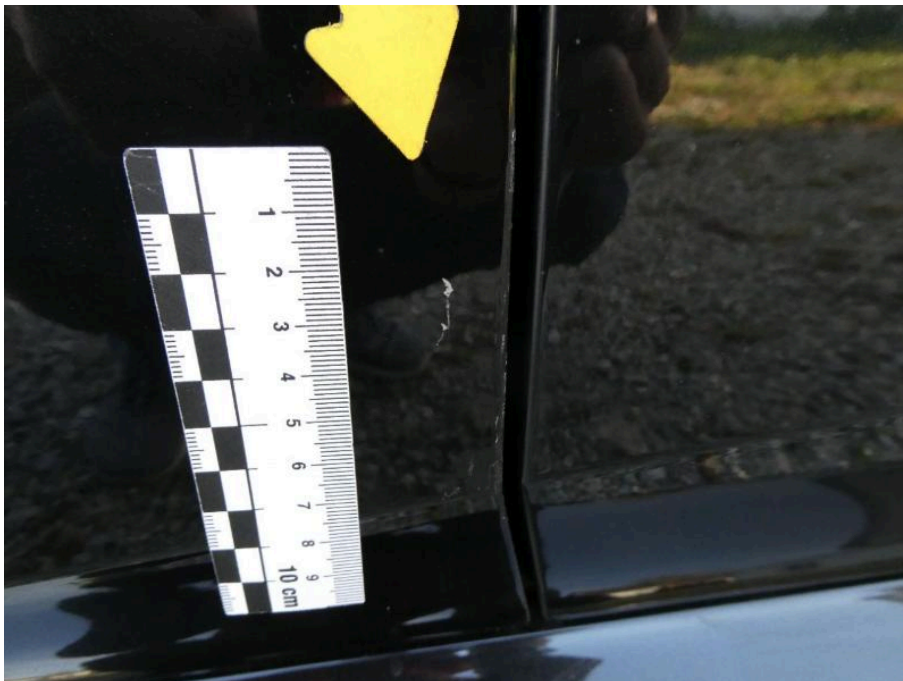
**Bild 22**  
linke Seite Tür vorne links Kratzer

**Bild 23**  
linke Seite Tür vorne links Kratzer

**Bild 24**  
linke Seite Tür vorne links Kratzer

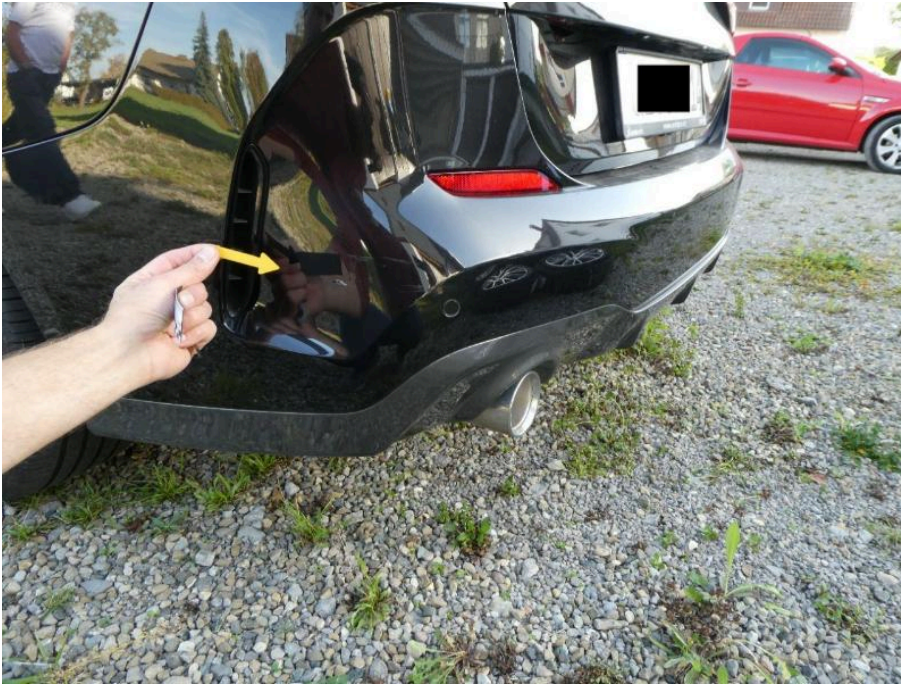
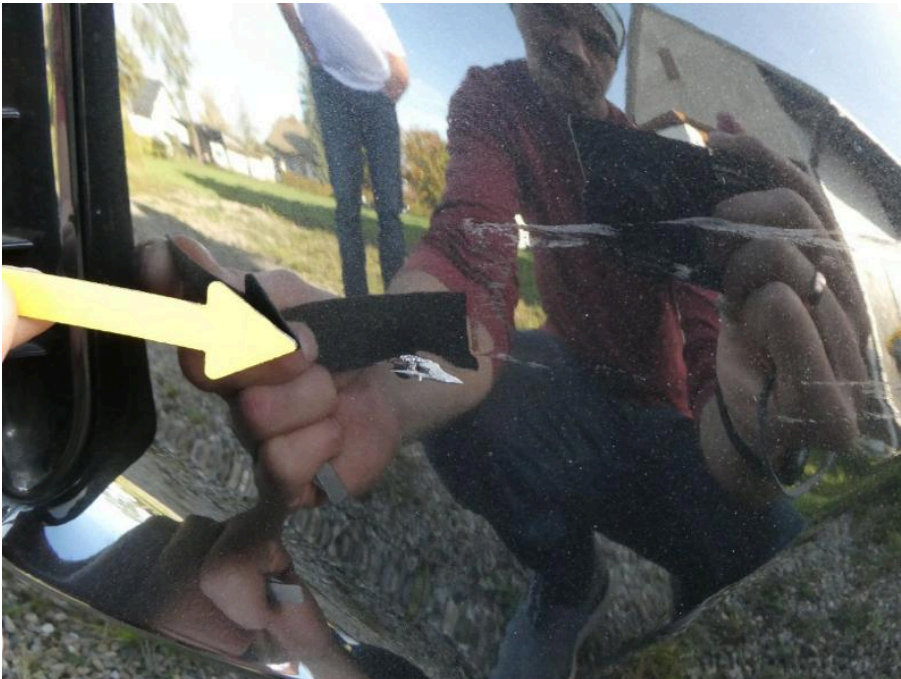
**Bild 25**  
Fahrzeugheck Stoßfänger hinten Kratzer

**Bild 26**  
Fahrzeugheck Stoßfänger hinten Kratzer

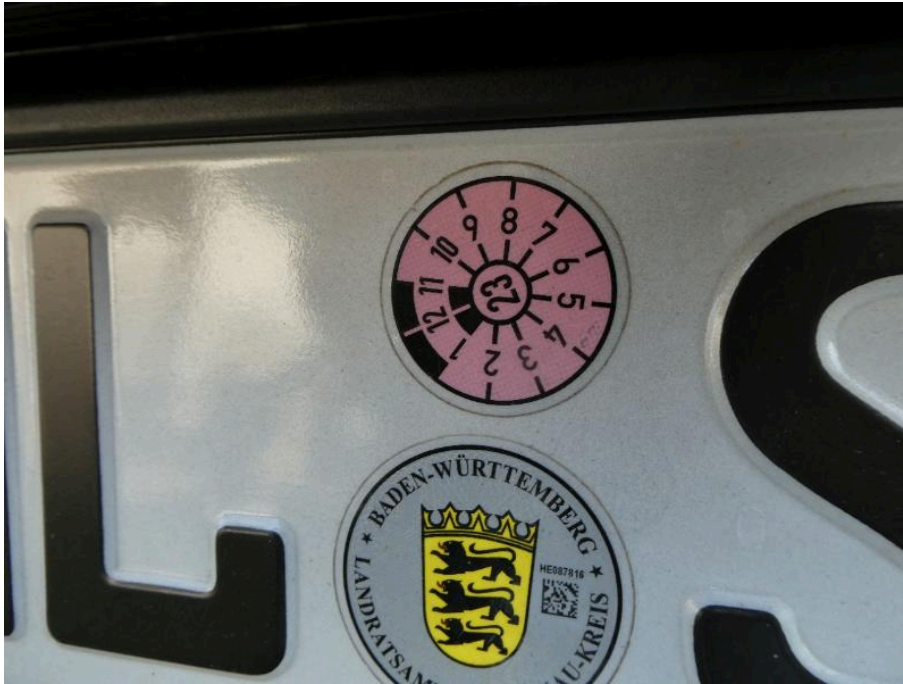
**Bild 27**  
Wartung/Prüfung Hauptuntersuchung (HU) überfällig

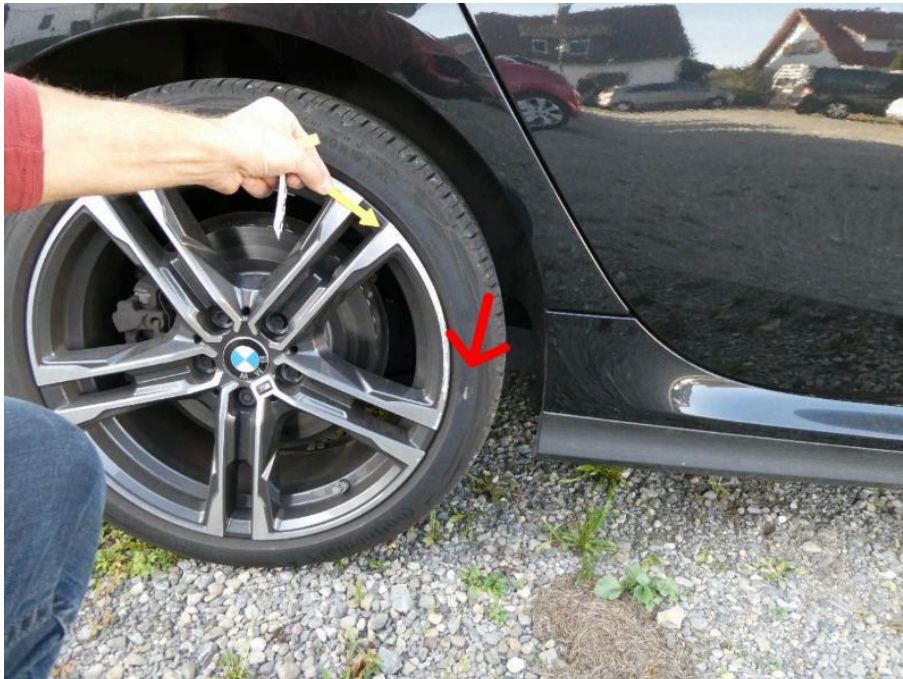
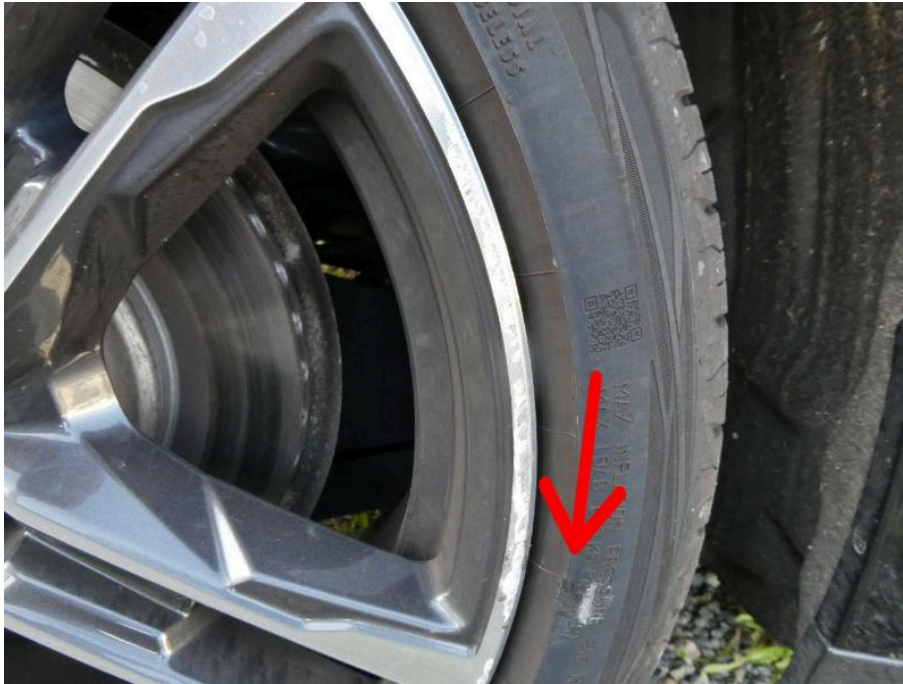
**Bild 28**  
Hinterachse Felge hinten rechts verschürft

**Bild 29**  
Hinterachse Felge hinten rechts verschürft

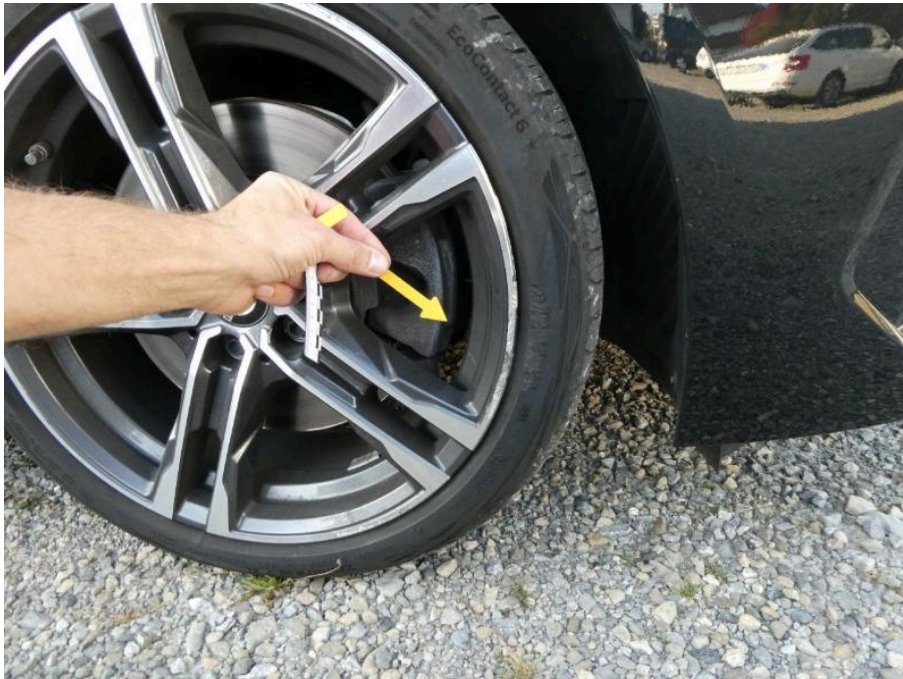
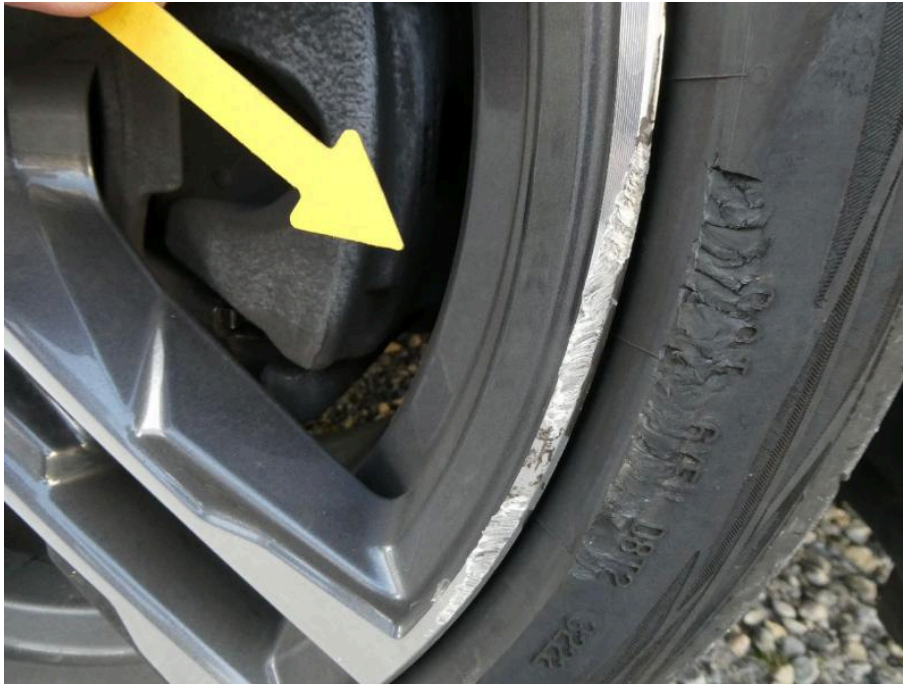
**Bild 30**  
Vorderachse Felge vorne rechts Materialabtrag

**Bild 33**  
Vorderachse Felge vorne rechts Materialabtrag

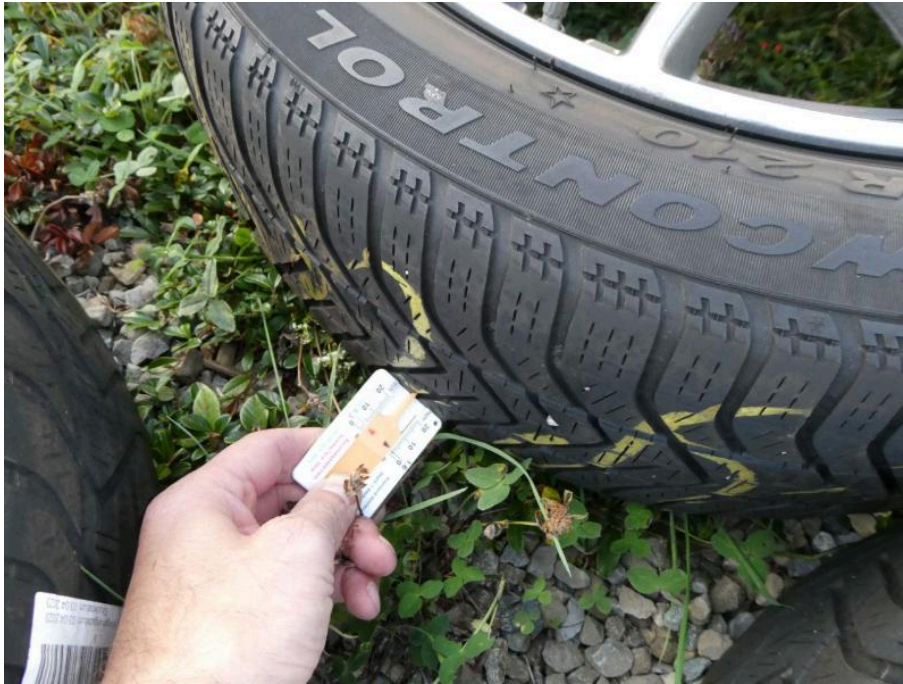
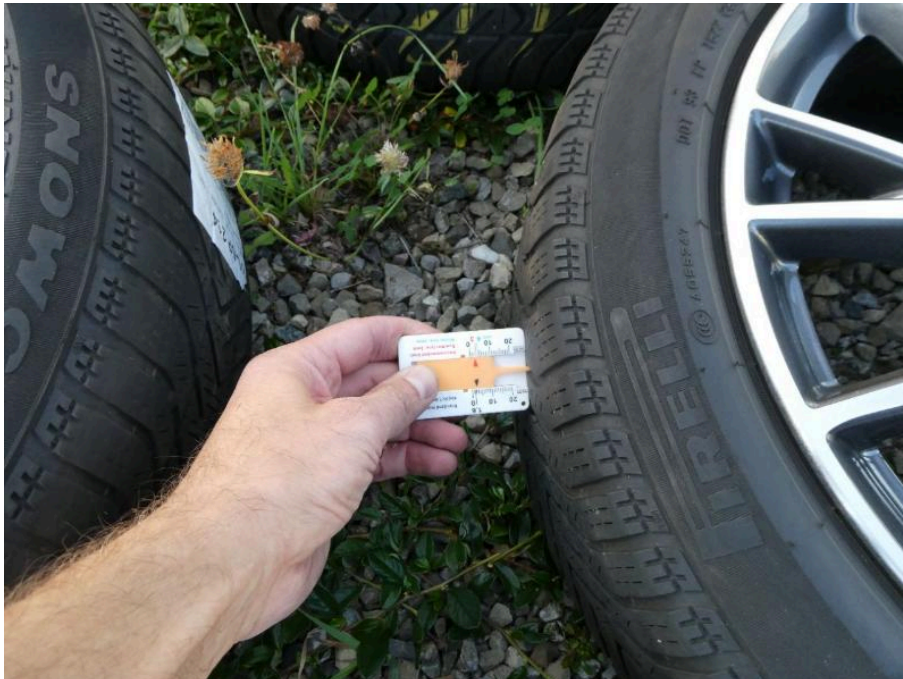
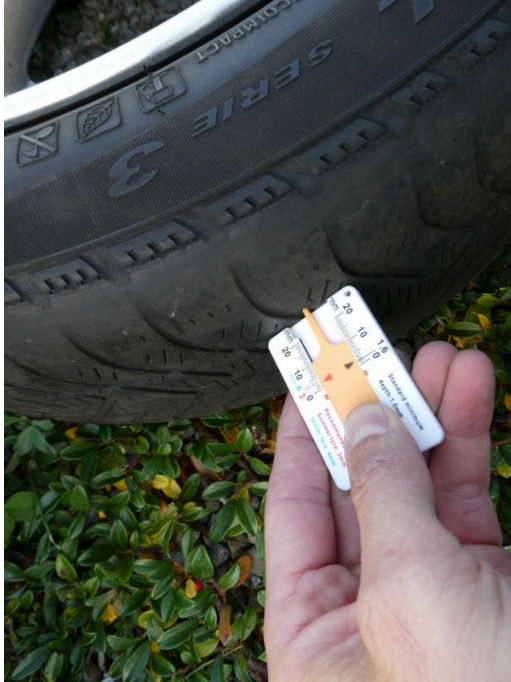
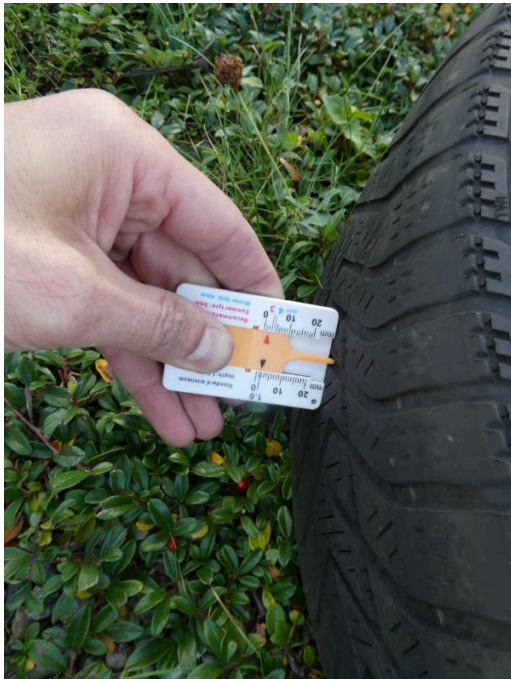
**Bild 31**  
Fahrzeugzubehör Winterreifensatz 4 Reifen Profiltiefe unter 4 mm – Vertragsgemäß

**Bild 32**  
Fahrzeugzubehör Winterreifensatz 4 Reifen Profiltiefe unter 4 mm – Vertragsgemäß

**Bild 37**  
Fahrzeugzubehör Winterreifensatz 4 Reifen Profiltiefe unter 4 mm – Vertragsgemäß

**Bild 38**  
Fahrzeugzubehör Winterreifensatz 4 Reifen Profiltiefe unter 4 mm – Vertragsgemäß

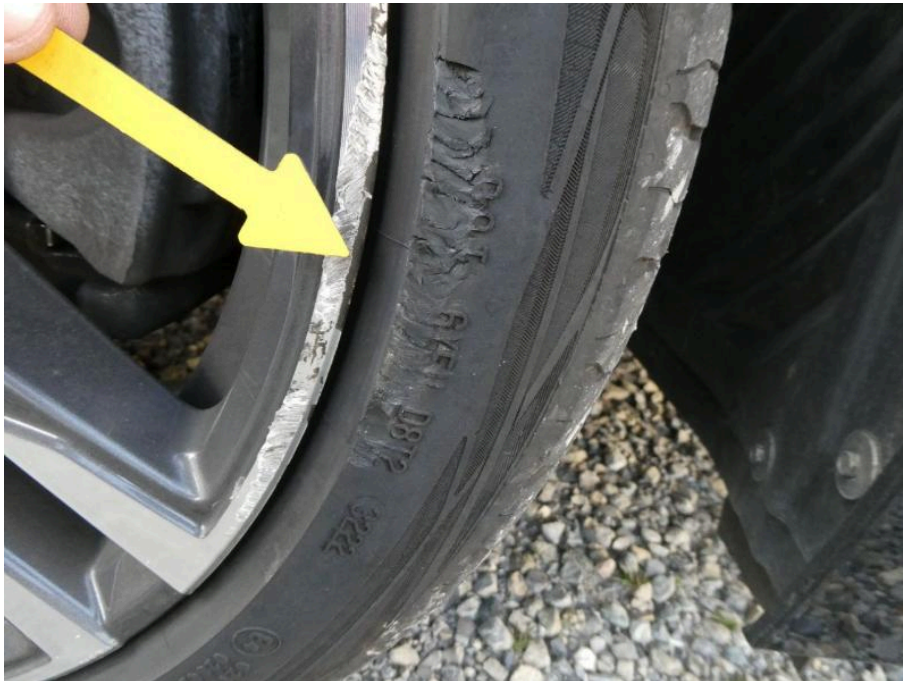
**Bild 34**  
Vorderachse Reifen vorne rechts beschädigt

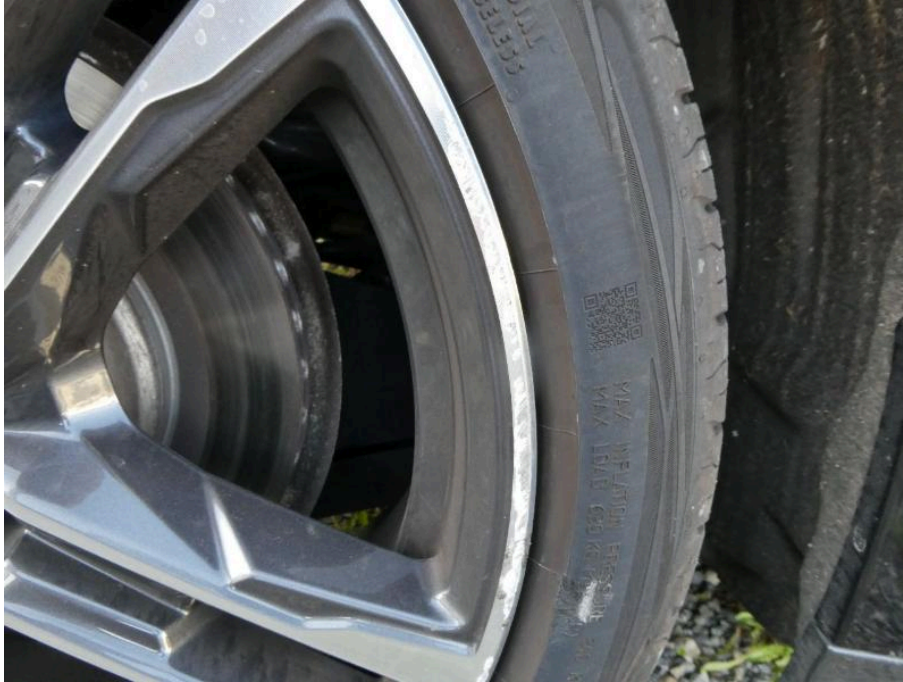
**Bild 35**  
Hinterachse Reifen hinten rechts beschädigt

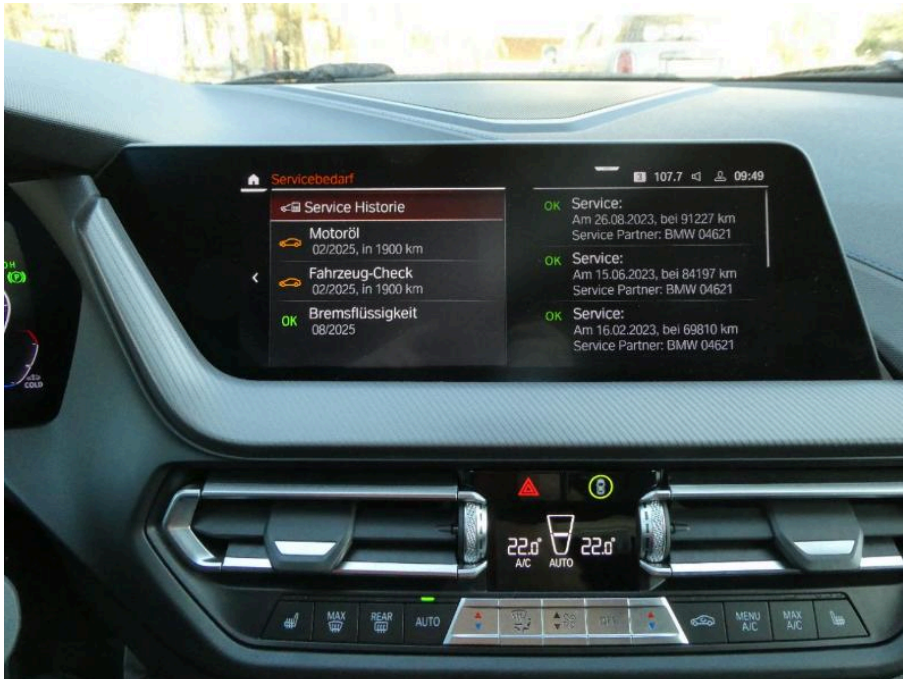
Motor, Ölservice, in 1900km oder 02/2025, fällig, akzeptierter Schaden	0,00 €	0,00 €

**Bild 36**  
Motor Ölservice in 1900km oder 02/2025 fällig
