Minderwertgutachten

Dokumentnummer: 1307655
Auftrag vom / Auftrag am: 21.07.2023 / 09:04 Uhr

Amtliches Kennzeichen:	D-SC1332	FIN:	WDD2052141F975956
HSN/TSN:	1313 / HSO	Fahrzeugart:	PKW
Aufbau:	Kombi	Hersteller:	Mercedes-Benz
Modell:	C 220 d T (EURO 6d-TEMP)	Erstzulassung:	12.11.2019
Letztzulassung:	12.11.2019	Nächste HU (Hauptuntersuchung):	11.2024
Anzahl Türen:	5	Motorart:	Reihe
Emissionsgruppe:	Euro 6d - TEMP	Feinstaubplakette:	Grün
Leistung:	143,0 KW	Hubraum:	1950 ccm
Antriebsart:	Diesel OBD	Antriebskonzept:	Heckantrieb
Getriebeart:	Automatik	Anzahl Schaltstufen:	9
Laufleistung abgelesen:	130424 km	Laufleistung geschätzt:	130424 km

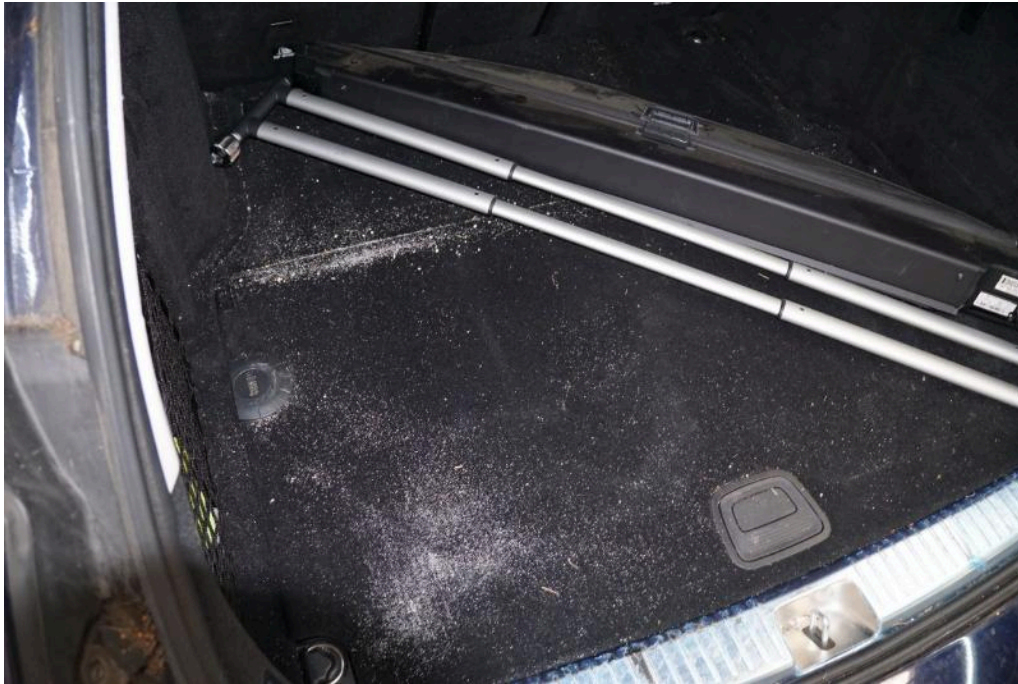
Bild 17
Innenraum Kofferraum verschmutzt

geschätzte Reparaturkosten	Minderwert
Innenraum / Kofferraum	200,00 €	200,00 €
Innenraum, Kofferraum, verschmutzt, reinigen	100,00 €	100,00 €
Innenraum, Rücksitzbank, verschmutzt, reinigen	50,00 €	50,00 €
Innenraum, Sitz vorn links, verschmutzt, reinigen	50,00 €	50,00 €
Lackierung	160,00 €	160,00 €
Fahrzeugfront, Motorhaube, Steinschlag / -schläge, akzeptierter Schaden	0,00 €	0,00 €
Fahrzeugheck, Stoßfänger hinten, verkratzt, Smart Repair	160,00 €	160,00 €
Karosserie	150,00 €	150,00 €
linke Seite, Seitenwand hinten links, Dellen, Smart Repair	150,00 €	150,00 €
Allgemeinzustand	500,00 €	500,00 €
Fahrzeugzubehör, Wartungsnachweis, lag nicht vor – Wartung erforderlich – Kostenerweiterung möglich, fehlt, erneuern	400,00 €	400,00 €
Fahrzeugzubehör, HU-Prüfbericht, fehlt, erneuern	100,00 €	100,00 €

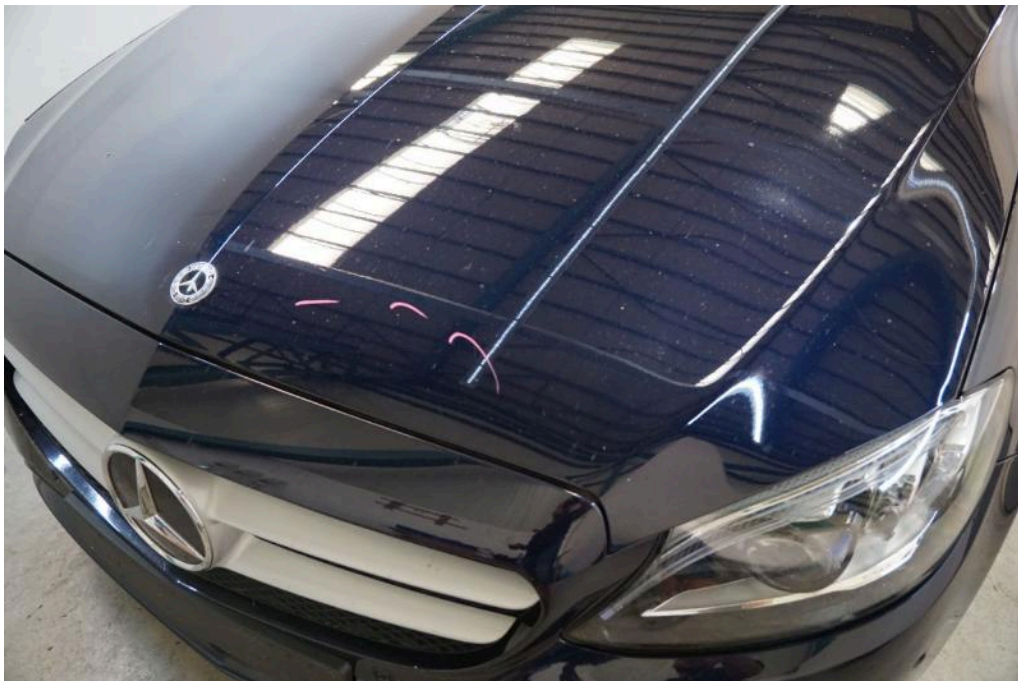
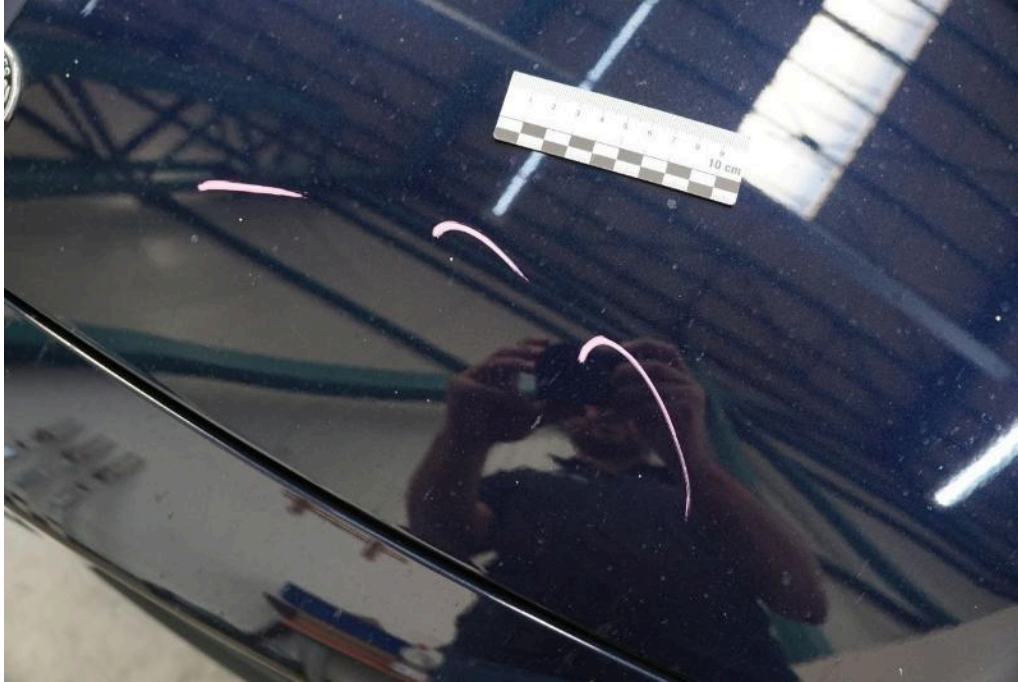
Bild 18
Fahrzeugfront Motorhaube Steinschlag / -schläge

Bild 19
Fahrzeugfront Motorhaube Steinschlag / -schläge

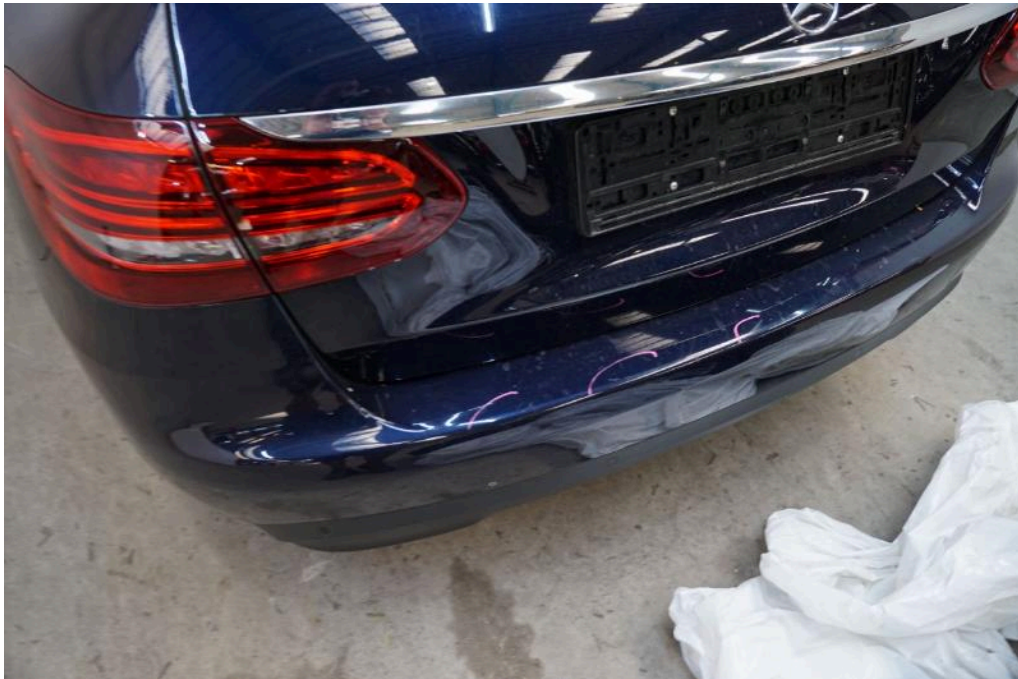
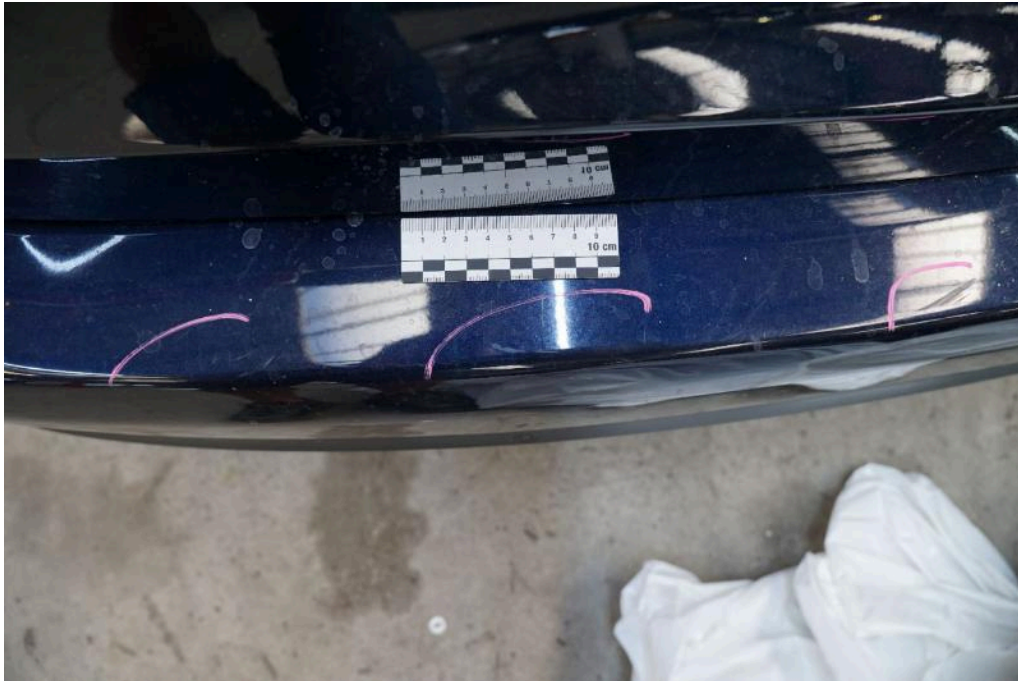
Bild 20
Fahrzeugheck Stoßfänger hinten verkratzt

Bild 21
Fahrzeugheck Stoßfänger hinten verkratzt

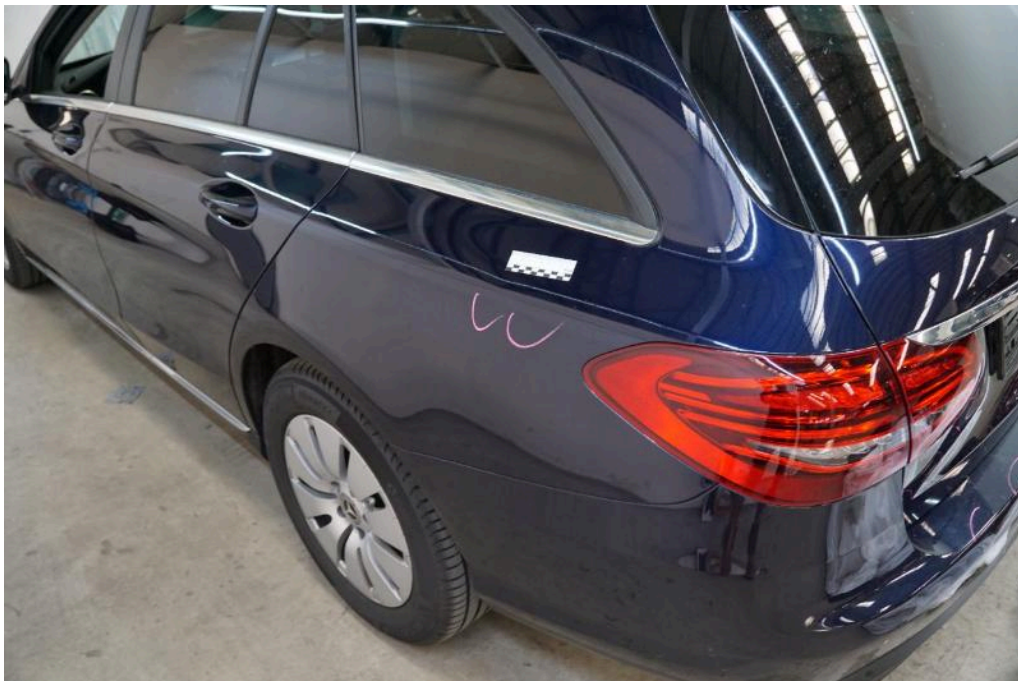
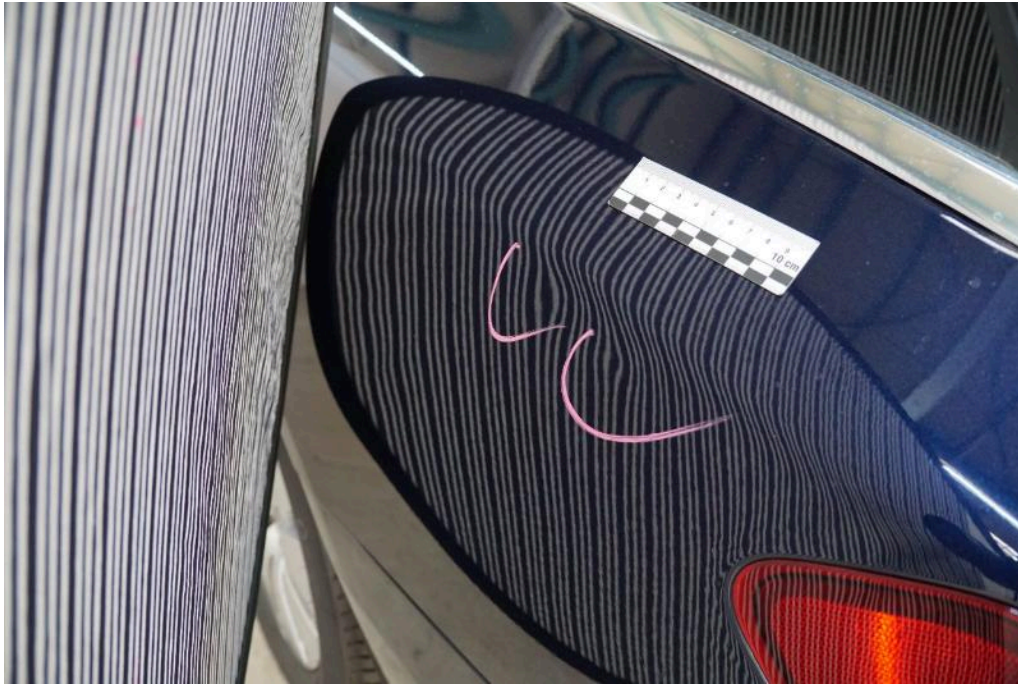
Bild 22
linke Seite Seitenwand hinten links Dellen

Bild 23
linke Seite Seitenwand hinten links Dellen

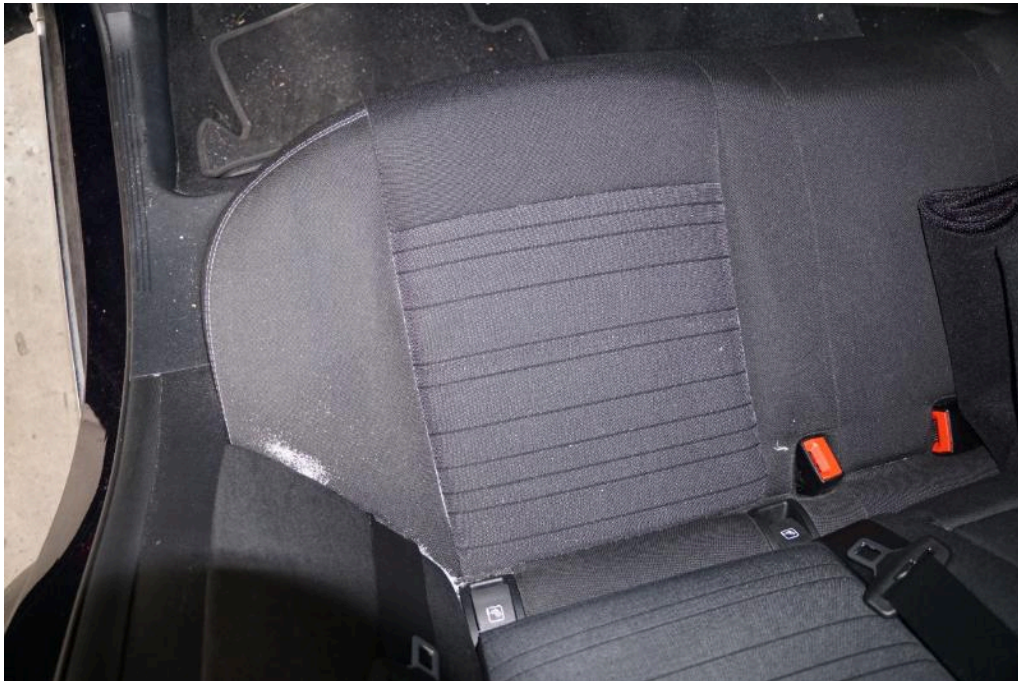
Bild 24
Innenraum Rücksitzbank verschmutzt

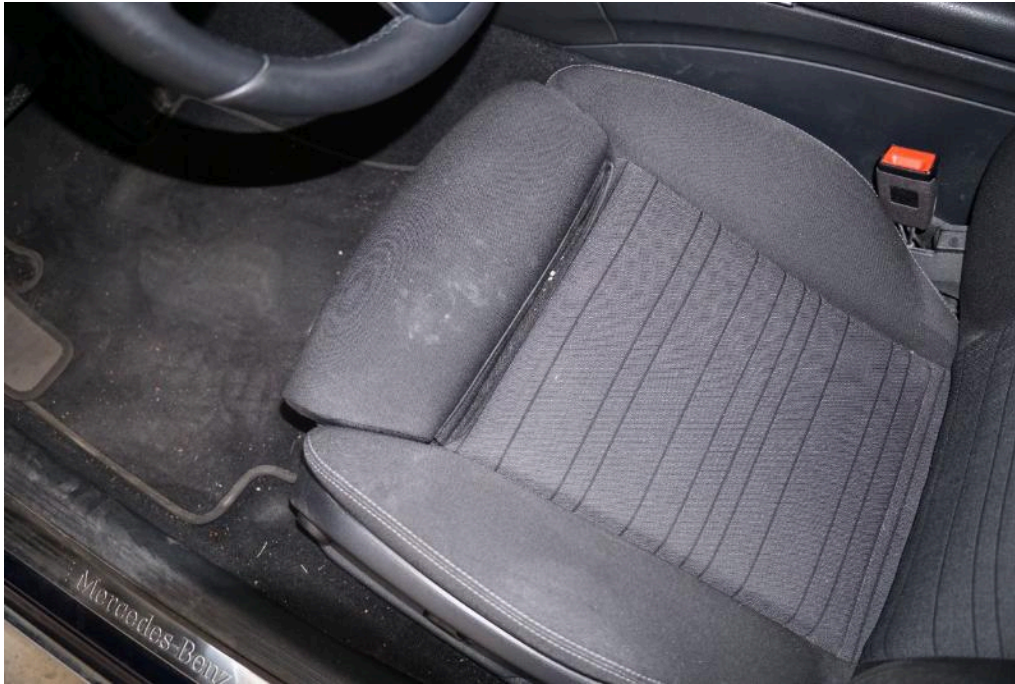
Bild 25
Innenraum Sitz vorn links verschmutzt
