## Minderwertgutachten

Dokumentnummer: 1332346  
Auftrag vom / Auftrag am: 11.09.2023 / 16:08 Uhr

<b>Amtliches Kennzeichen:</b>	WE-IT16	<b>FIN:</b>	WF0PXXGCHPLK04331
<b>HSN/TSN:</b>	8566 / BRC	<b>Fahrzeugart:</b>	PKW
<b>Aufbau:</b>	Kombi	<b>Hersteller:</b>	Ford
<b>Modell:</b>	Focus ST 2.0 EcoBlue (EURO 6d-TEMP)	<b>Erstzulassung:</b>	23.06.2020
<b>Letztzulassung:</b>	23.06.2020	<b>Nächste HU (Hauptuntersuchung):</b>	06.2025
<b>Anzahl Türen:</b>	5	<b>Motorart:</b>	Reihe
<b>Emissionsgruppe:</b>	Euro 6	<b>Feinstaubplakette:</b>	Grün
<b>Leistung:</b>	140,0 KW	<b>Hubraum:</b>	1995 ccm
<b>Antriebsart:</b>	Diesel OBD	<b>Antriebskonzept:</b>	Frontantrieb
<b>Getriebeart:</b>	manuell	<b>Anzahl Schaltstufen:</b>	6
<b>Laufleistung abgelesen:</b>	42023 km	<b>Laufleistung geschätzt:</b>	42023 km
<b>Laufleistung angegeben:</b>	42023 km

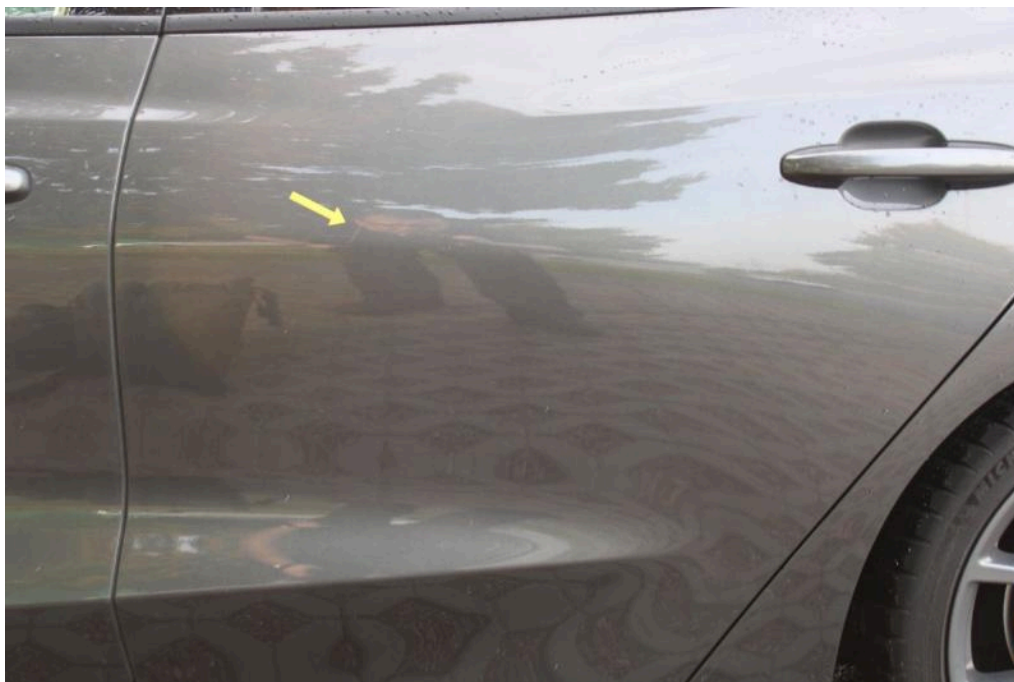
Bild 18  
linke Seite Tür hinten links Kratzer

geschätzte Reparaturkosten	Minderwert
<b>Allgemeinzustand</b>	<b>60,00 €</b>	<b>60,00 €</b>
linke Seite, Tür hinten links, Kratzer, Smart Repair	60,00 €	60,00 €
<b>Innenraum / Kofferraum</b>	<b>50,00 €</b>	<b>50,00 €</b>
Innenraum, Beifahrersitz, verschmutzt, reinigen	50,00 €	50,00 €
<b>Bremsen</b>	<b>20,00 €</b>	<b>20,00 €</b>
Hinterachse, Bremsscheiben hinten, bedingt durch Standzeit, freibremsen, korrodiert, prüfen - Kostenerweiterung möglich	20,00 €	20,00 €

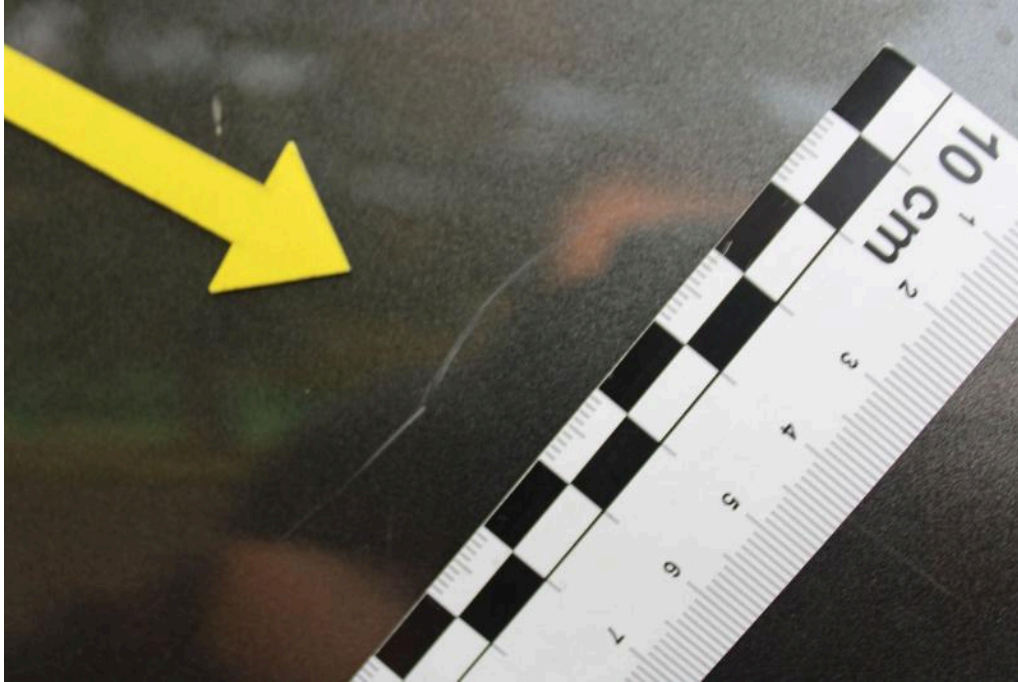
**Bild 19**  
linke Seite Tür hinten links Kratzer

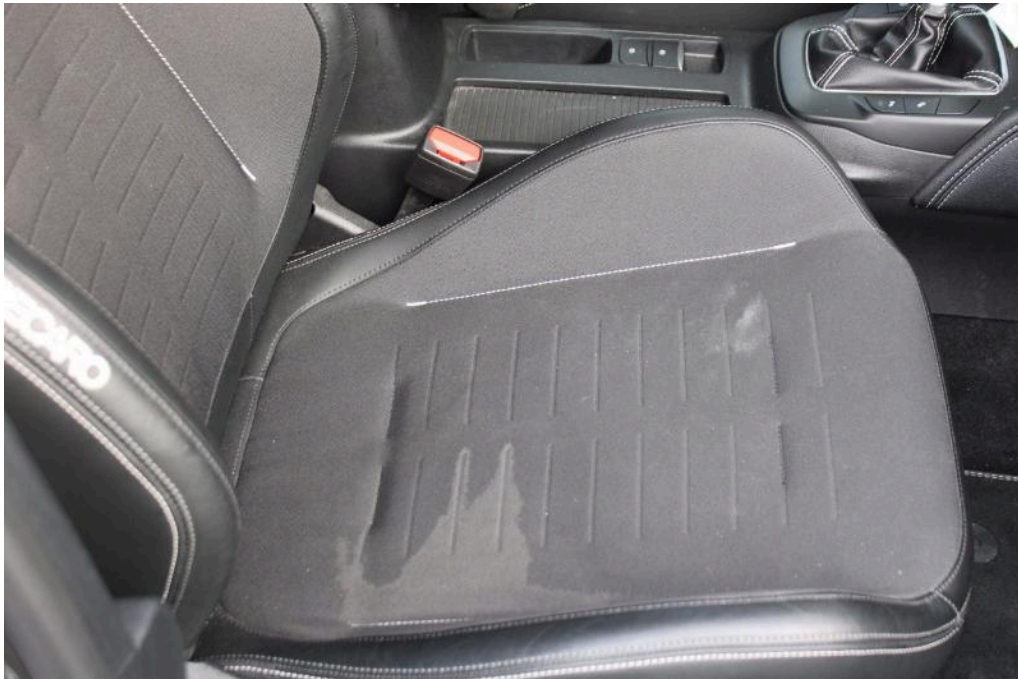
**Bild 20**  
Innenraum Beifahrersitz verschmutzt

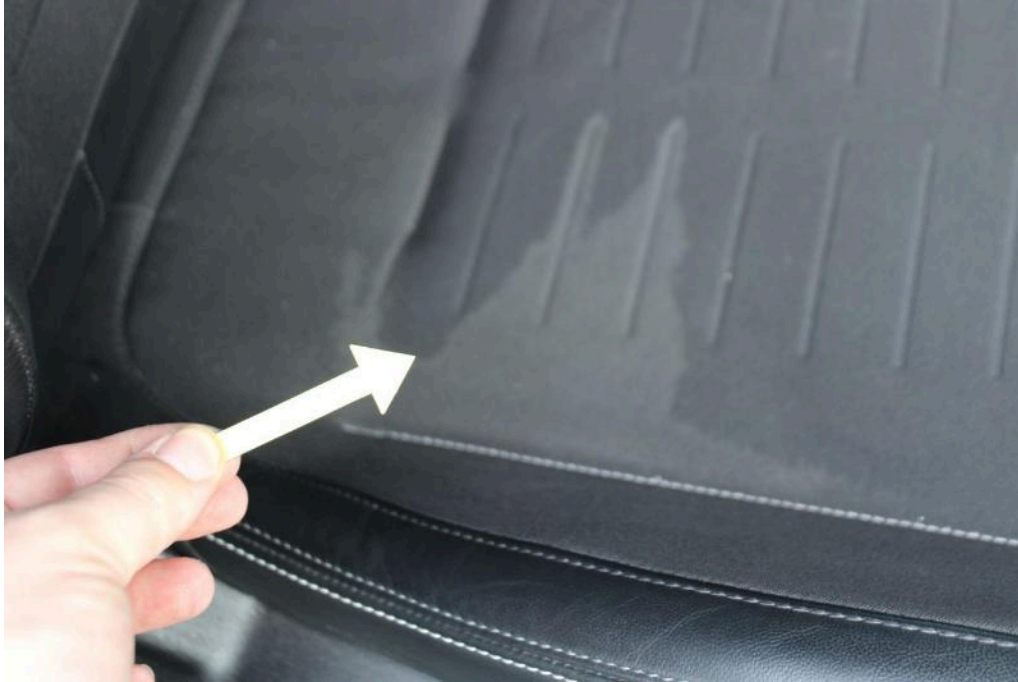
**Bild 21**  
Innenraum Beifahrersitz verschmutzt

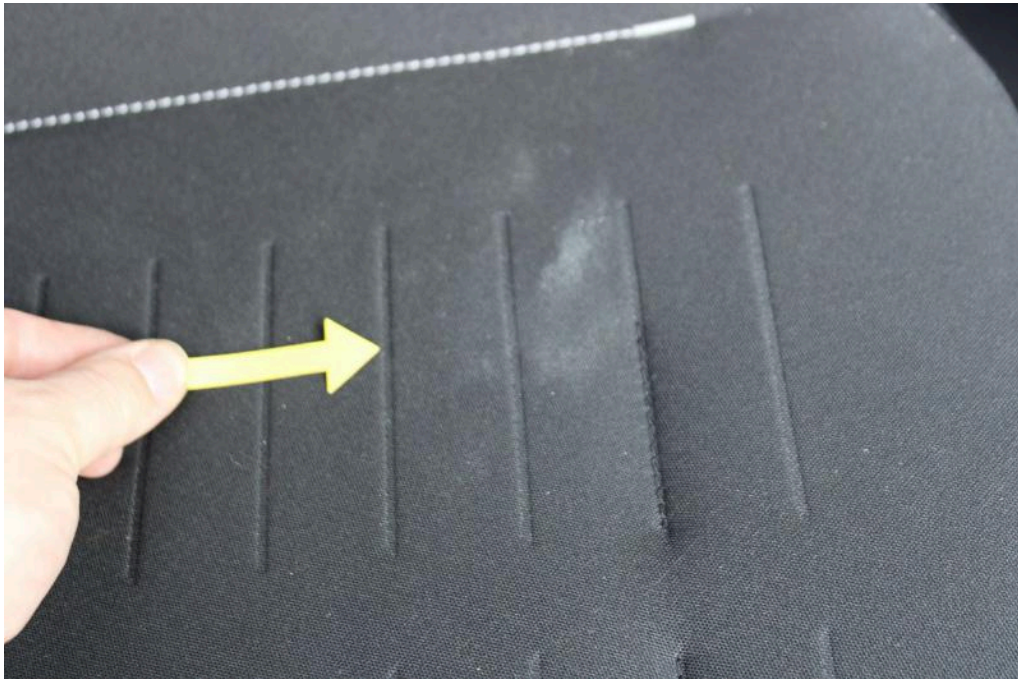
**Bild 22**  
Innenraum Beifahrersitz verschmutzt

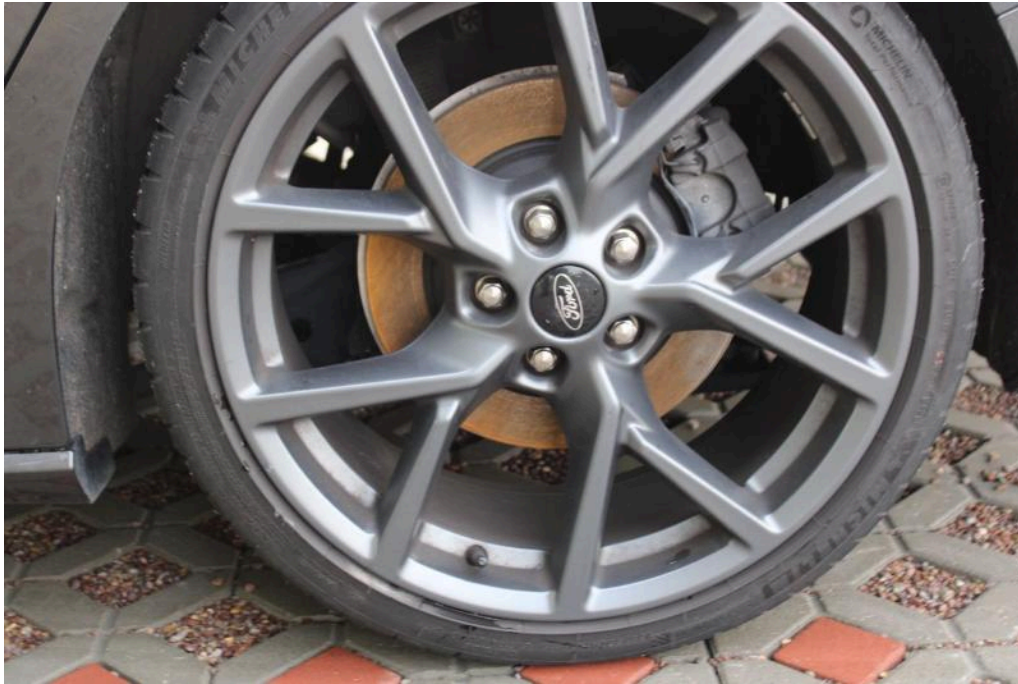
**Bild 23**  
Hinterachse Bremsscheiben hinten bedingt durch Standzeit, freibremse korrodiert

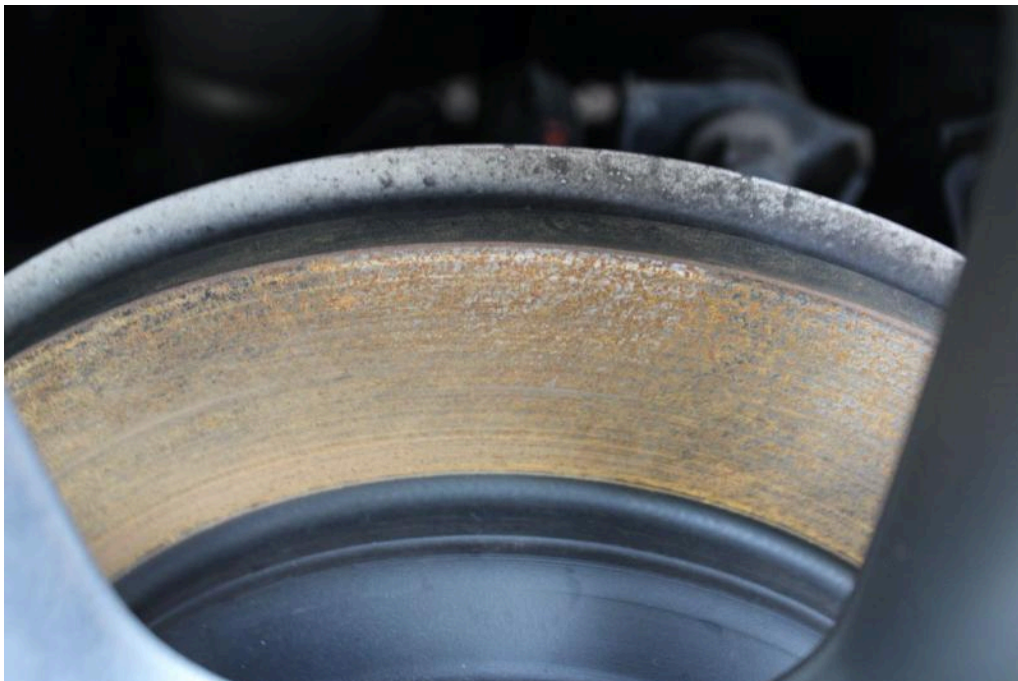
**Bild 24**  
Hinterachse Bremsscheiben hinten bedingt durch Standzeit, freibremse korrodiert

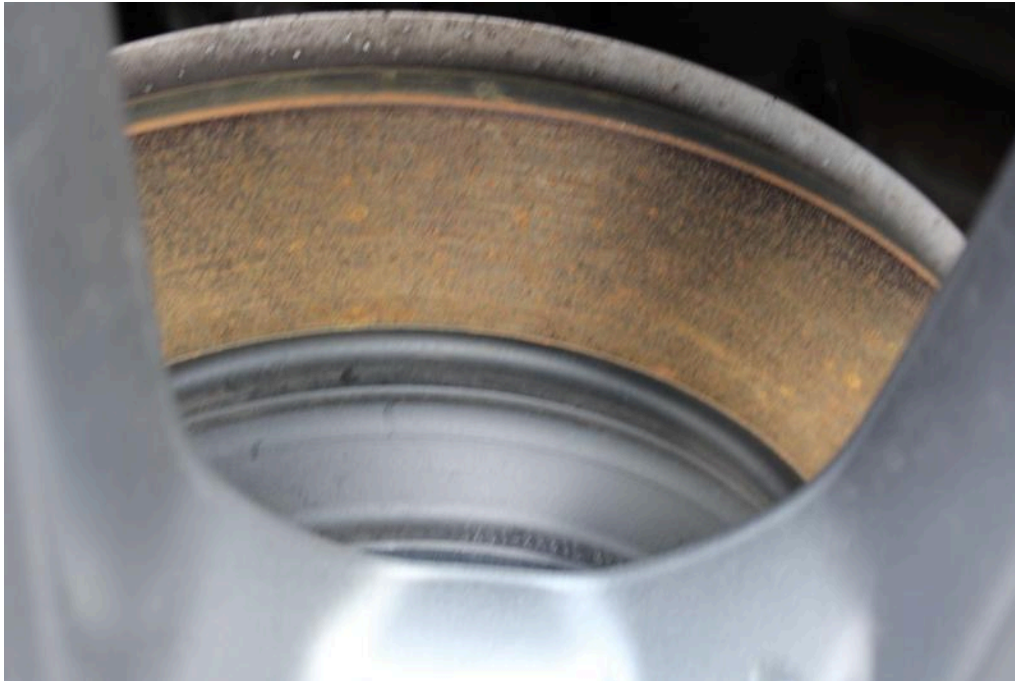
**Bild 25**  
Hinterachse Bremsscheiben hinten bedingt durch Standzeit, freibremse korrodiert
