Minderwertgutachten

Dokumentnummer: 1317548
Auftrag vom / Auftrag am: 09.08.2023 / 15:21 Uhr

Amtliches Kennzeichen:	K-OF5555	FIN:	W1K2052141G031595
HSN/TSN:	2222 / ALC	Fahrzeugart:	PKW
Aufbau:	Kombi	Hersteller:	Mercedes-Benz
Modell:	C 220 d T Avantgarde (EURO 6d)	Erstzulassung:	13.07.2020
Letztzulassung:	13.07.2020	Nächste HU (Hauptuntersuchung):	07.2023
Anzahl Türen:	5	Motorart:	Reihe
Emissionsgruppe:	Euro 6d	Feinstaubplakette:	Grün
Leistung:	143,0 KW	Hubraum:	1950 ccm
Antriebsart:	Diesel	Antriebskonzept:	Heckantrieb
Getriebeart:	Automatik	Anzahl Schaltstufen:	9
Laufleistung abgelesen:	142297 km	Laufleistung geschätzt:	142297 km

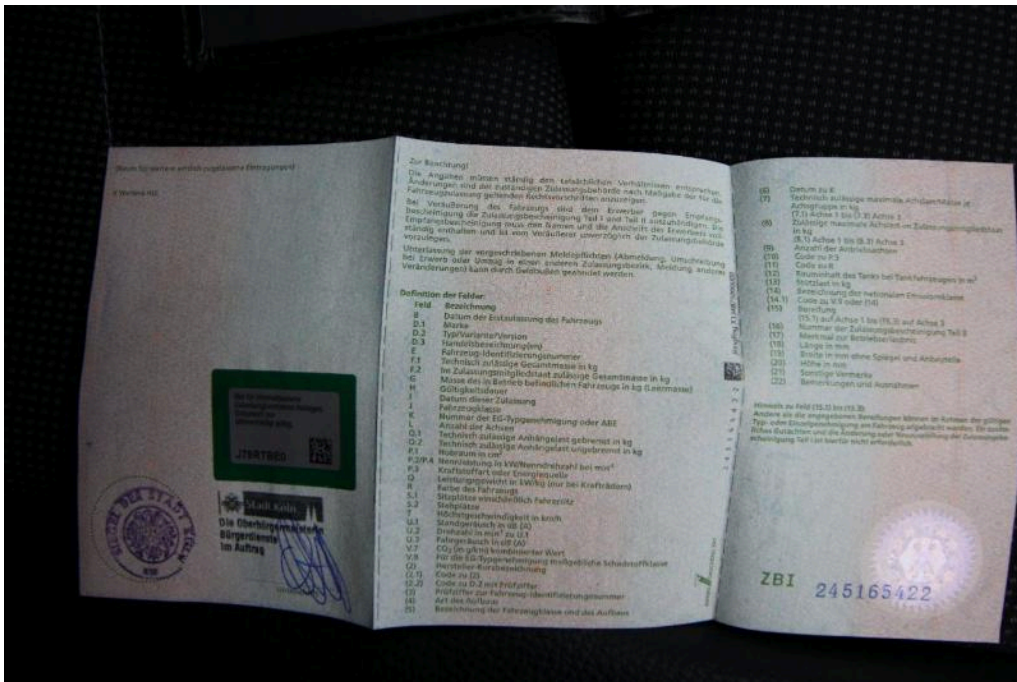
Bild 18
 Wartung/Prüfung Hauptuntersuchung (HU) überfällig

geschätzte Reparaturkosten	Minderwert
Lackierung	1.300,00 €	790,00 €
rechte Seite, Tür vorne rechts, angestoßen, Smart Repair	30,00 €	30,00 €
Fahrzeugfront, Motorhaube, Steinschlag / -schläge, aus- und einbauen + lackieren	640,00 €	380,00 €
Fahrzeugheck, Stoßfänger hinten, verkratzt, aus- und einbauen + lackieren	630,00 €	380,00 €
Karosserie	595,00 €	595,00 €
linke Seite, Seitenwand hinten links, Kratzer und Delle, Smart Repair	160,00 €	160,00 €
rechte Seite, Seitenwand hinten rechts, Dellen mit Lackschaden, Dellen, Spot Repair	180,00 €	180,00 €
Fahrzeug, Unterbodenverkleidung vorne, beschädigt, erneuern	255,00 €	255,00 €
Allgemeinzustand	1.300,00 €	1.040,00 €
Fahrzeugfront, Stoßfänger vorne, angestoßen, aus- und einbauen + lackieren	650,00 €	390,00 €
Wartung/Prüfung, Digitaler Servicenachweis, Lag nicht vor - Wartung erforderlich -Kostenerweiterung möglich, erneuern	400,00 €	400,00 €
Wartung/Prüfung, Hauptuntersuchung (HU), überfällig, durchführen	150,00 €	150,00 €

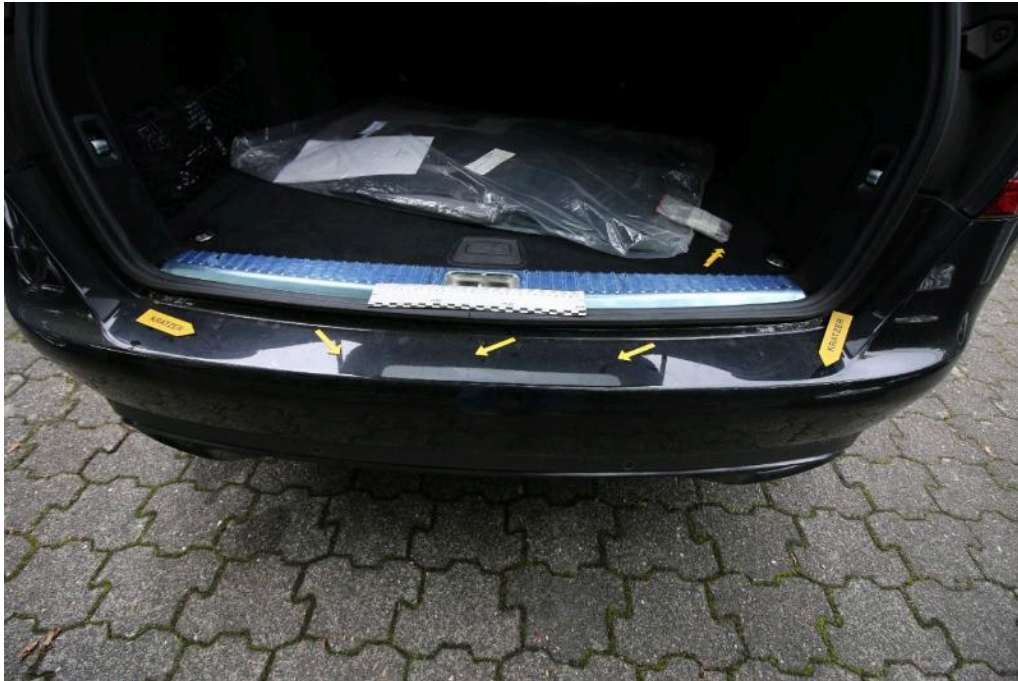
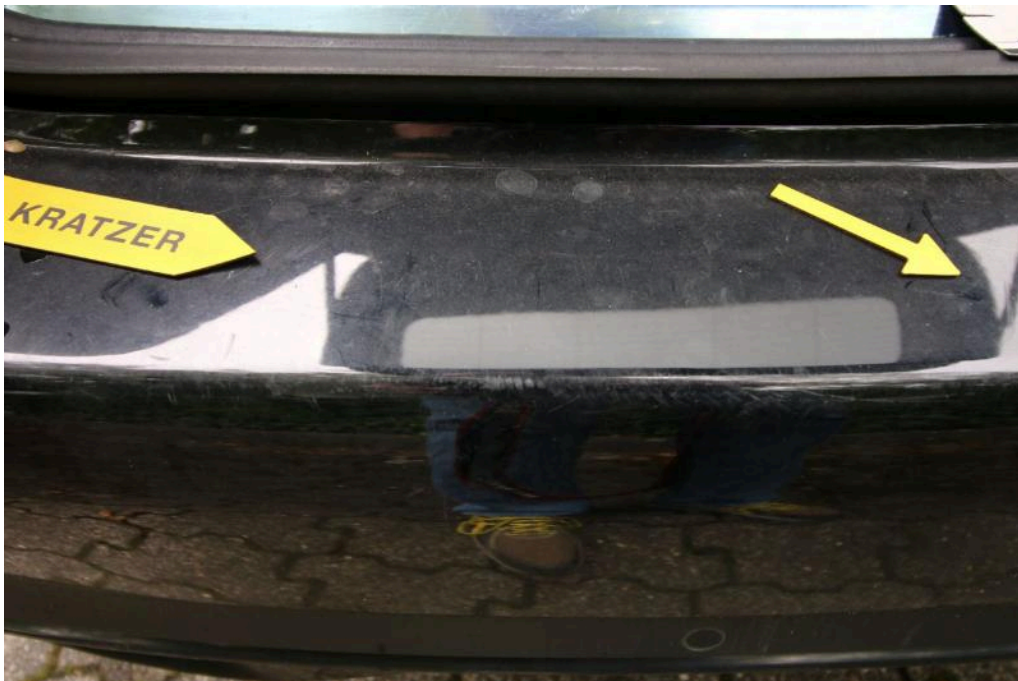
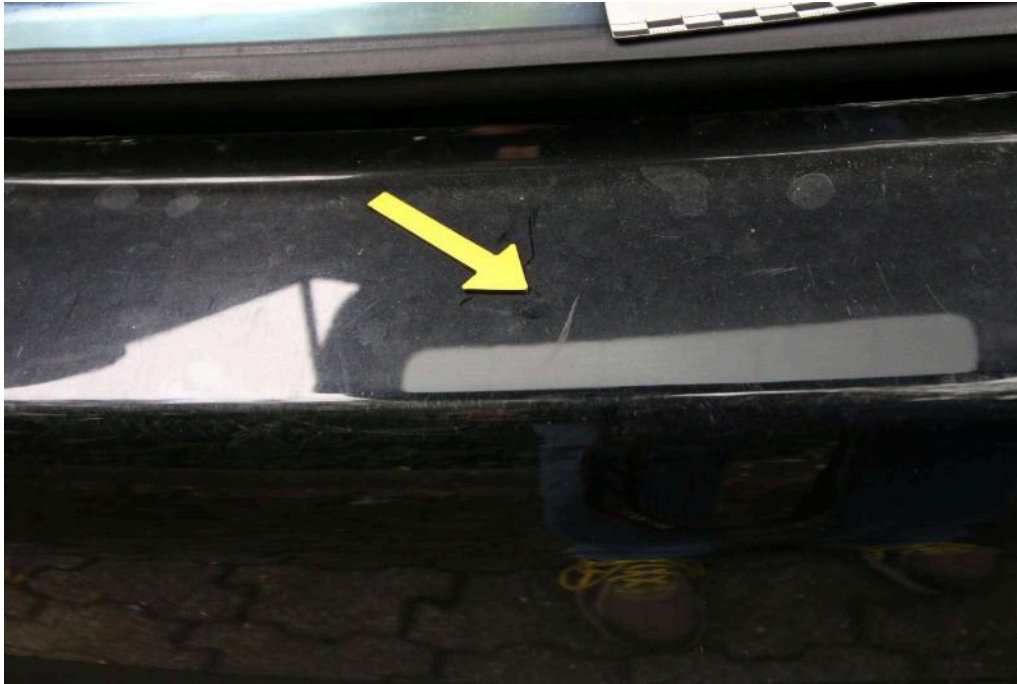
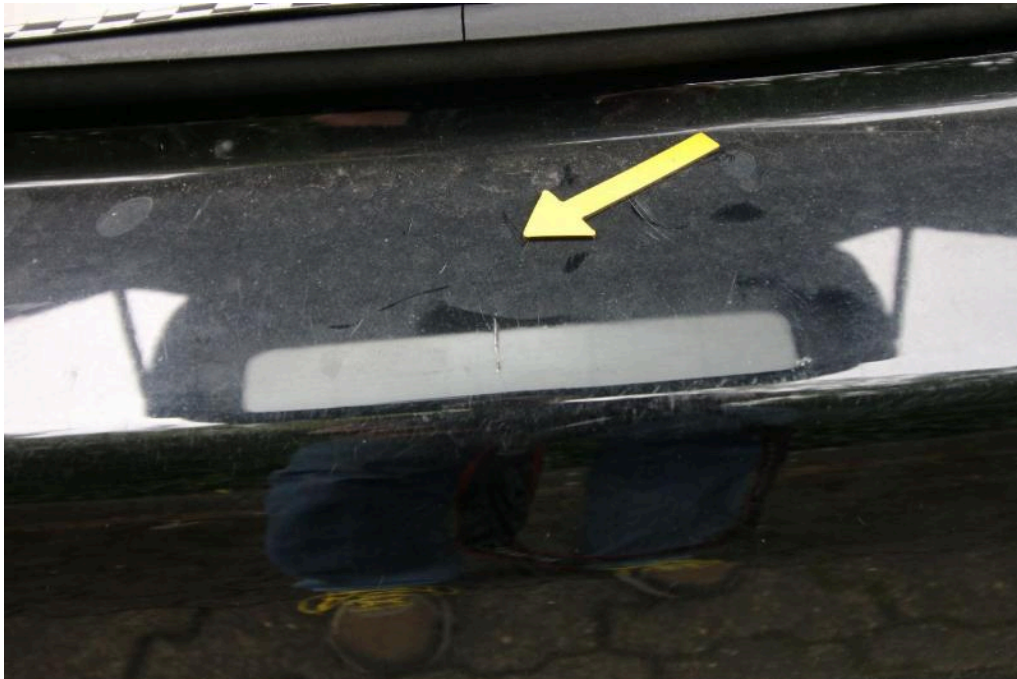
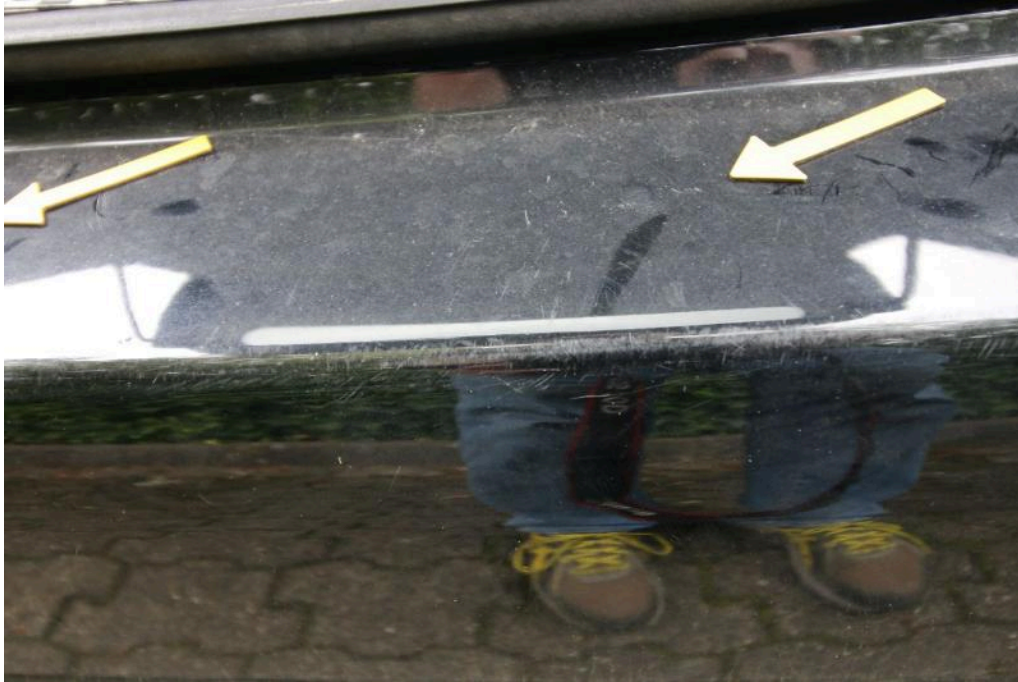
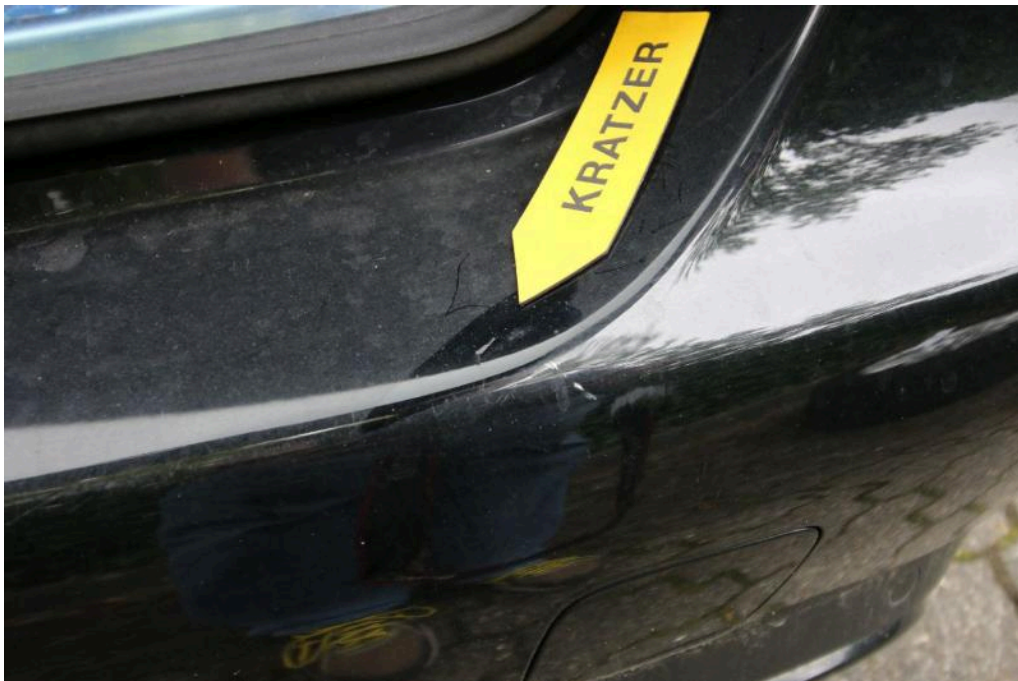
Bild 19
Fahrzeugheck Stoßfänger hinten verkratzt

Bild 20
Fahrzeugheck Stoßfänger hinten verkratzt

Bild 21
Fahrzeugheck Stoßfänger hinten verkratzt

Bild 22
Fahrzeugheck Stoßfänger hinten verkratzt

Bild 23
Fahrzeugheck Stoßfänger hinten verkratzt

Bild 24
Fahrzeugheck Stoßfänger hinten verkratzt

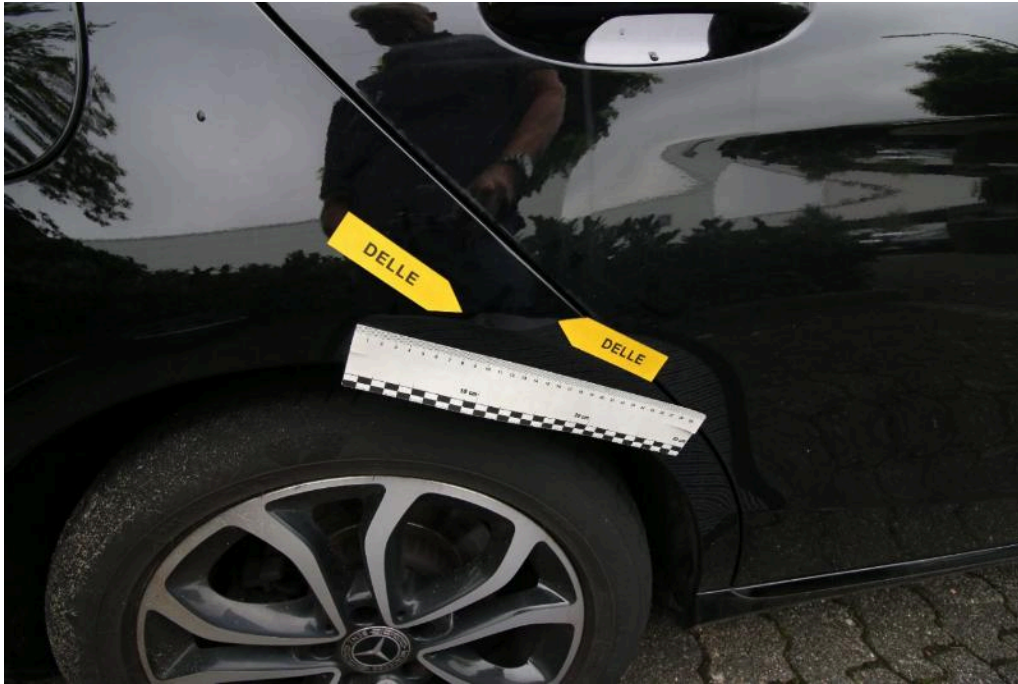
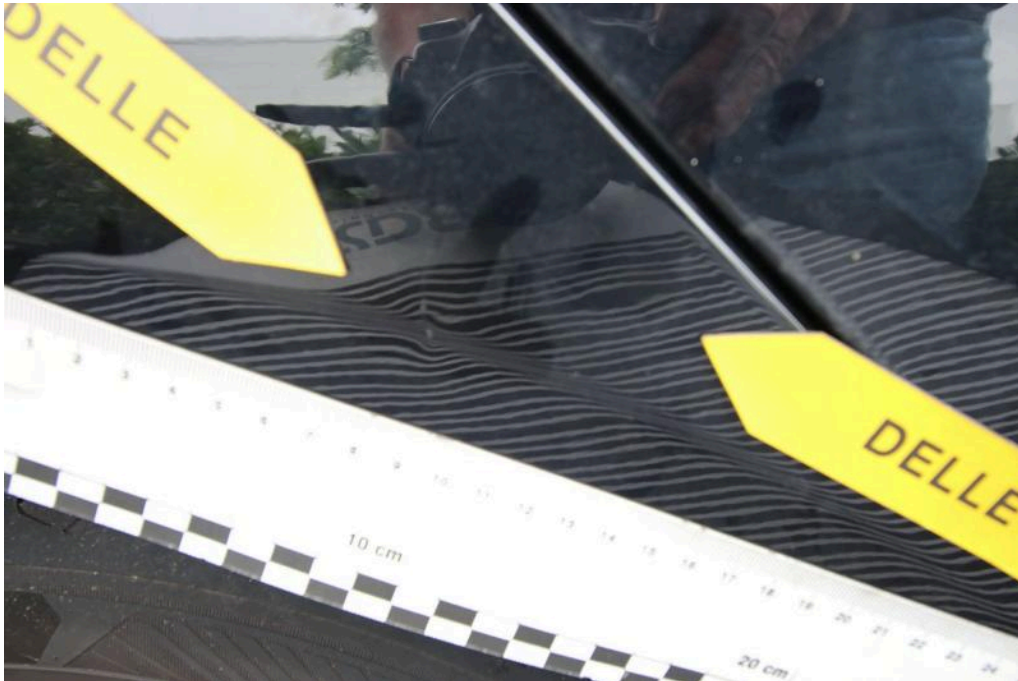
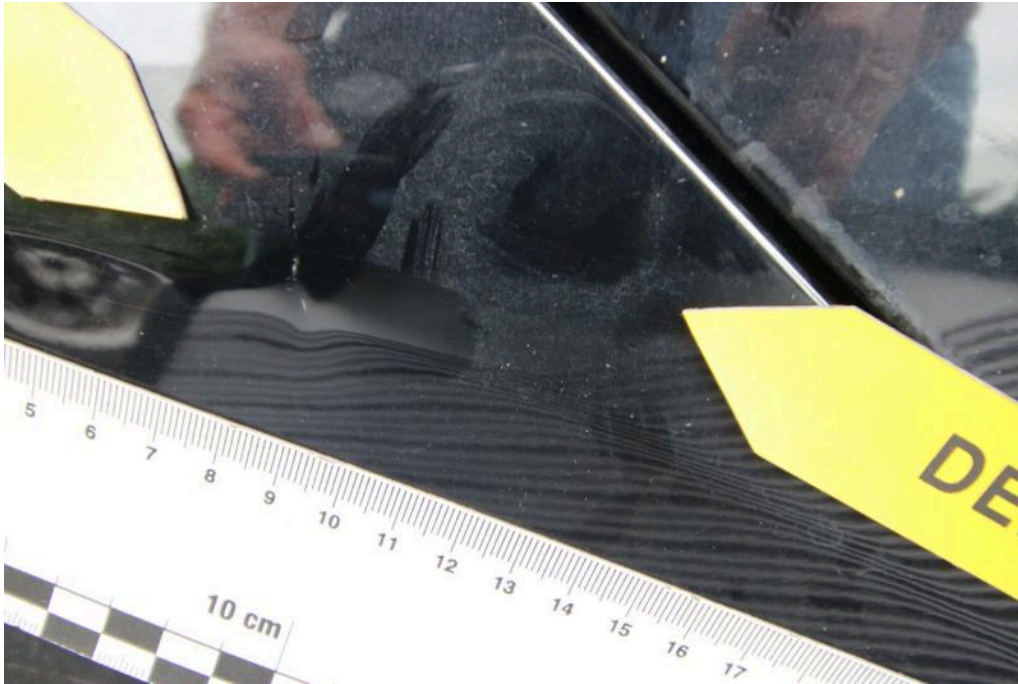
Bild 25
rechte Seite Seitenwand hinten rechts Dellen mit Lackschaden Dellen

Bild 26
rechte Seite Seitenwand hinten rechts Dellen mit Lackschaden Dellen

Bild 27
rechte Seite Seitenwand hinten rechts Dellen mit Lackschaden Dellen

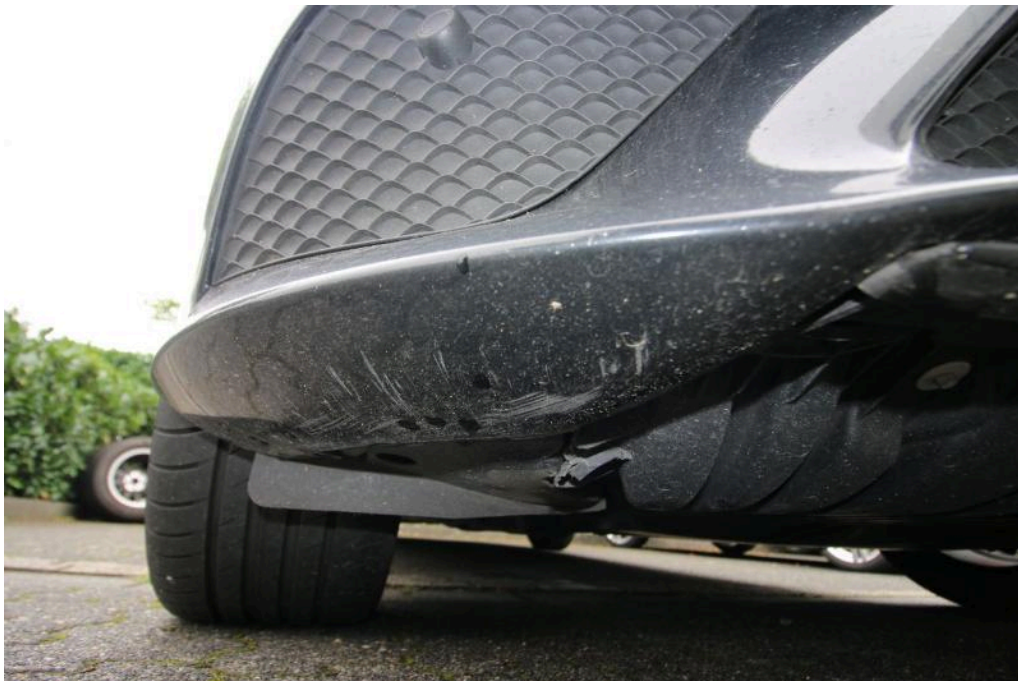
Bild 28
Fahrzeugfront Stoßfänger vorne angestoßen, Fahrzeug Unterbodenverkleidung vorne beschädigt

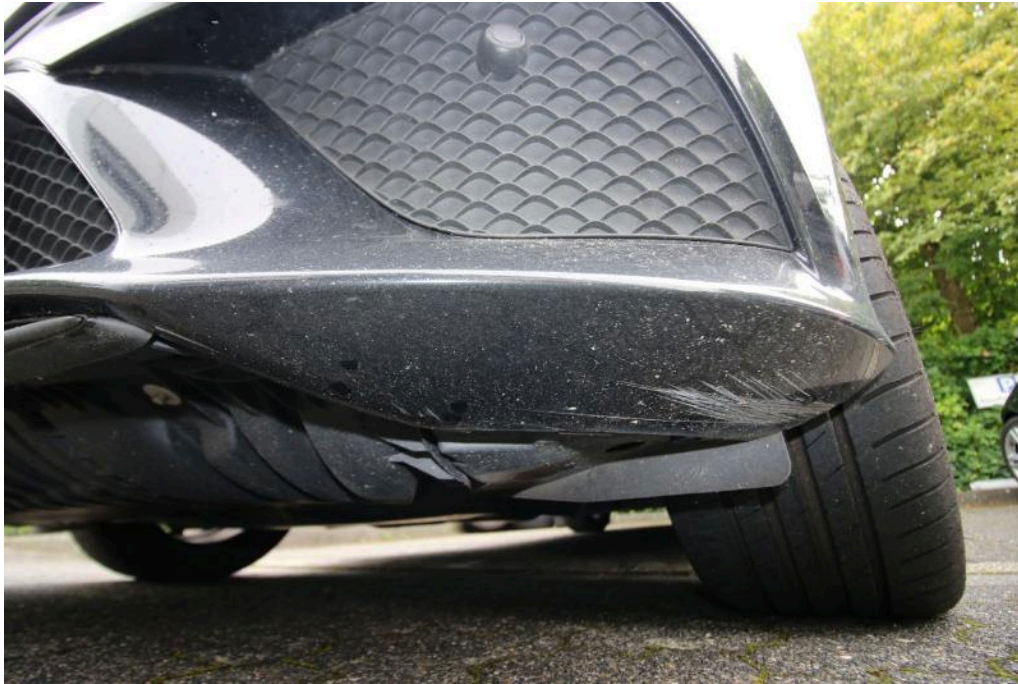
Bild 29
Fahrzeugfront Stoßfänger vorne angestoßen

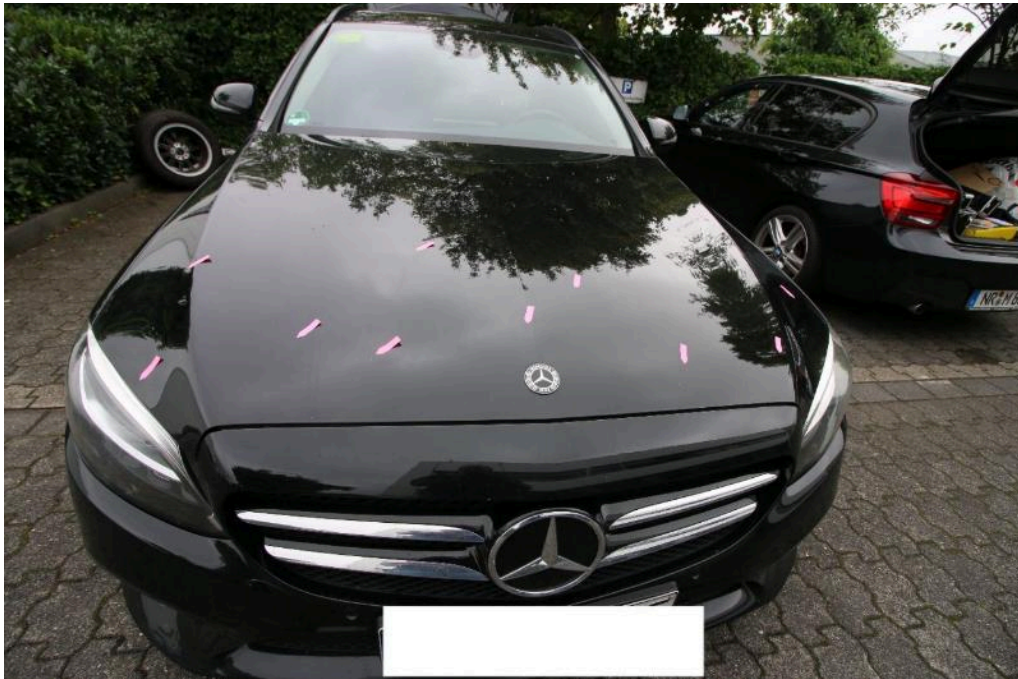
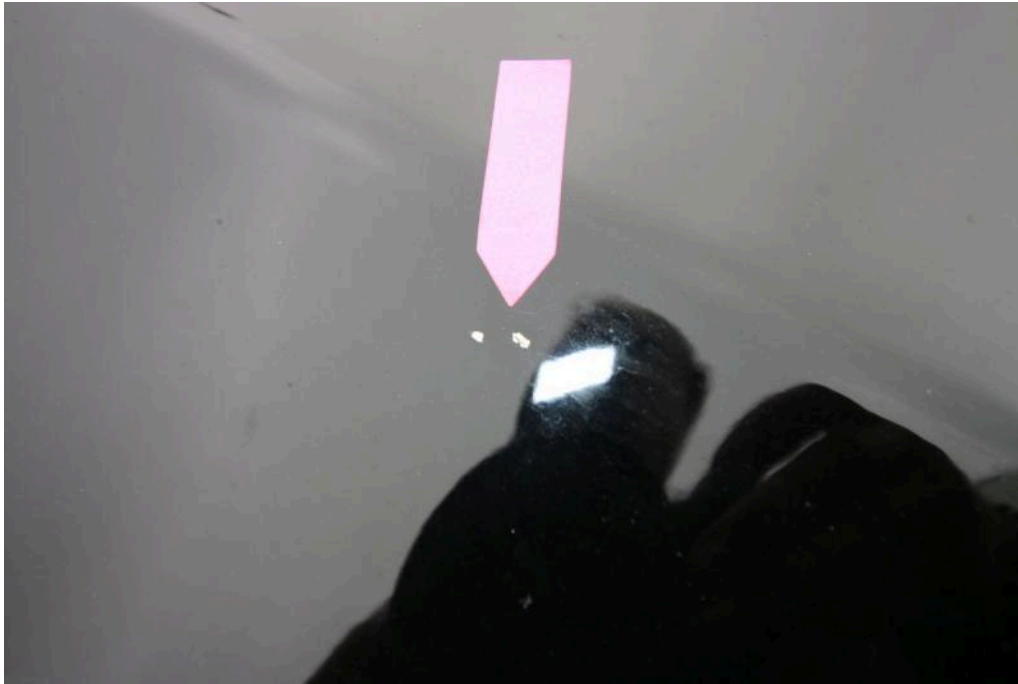
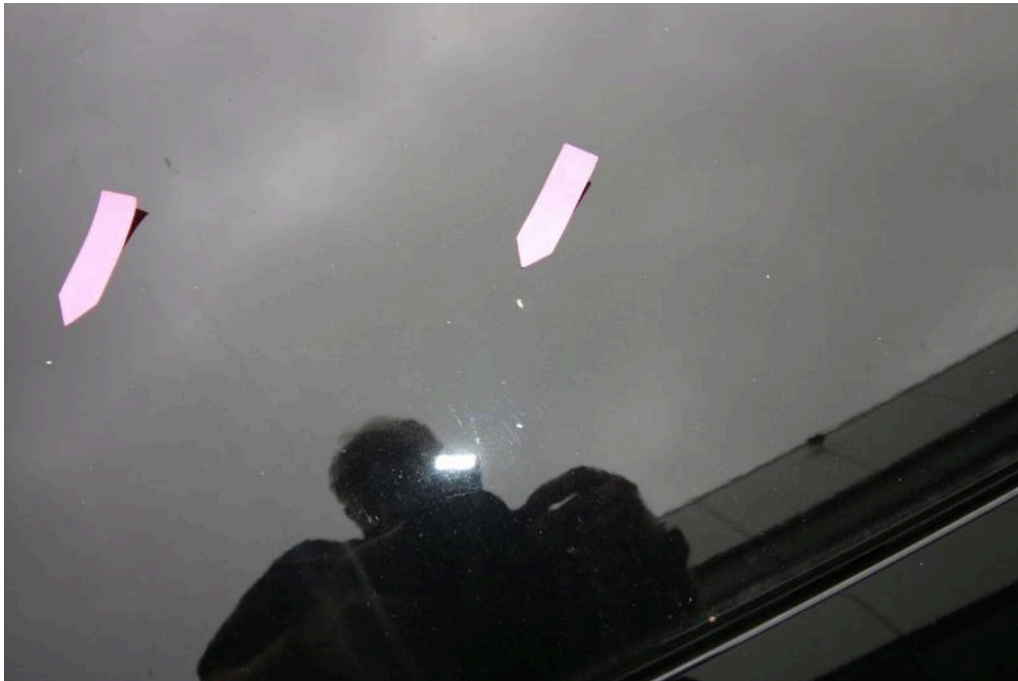
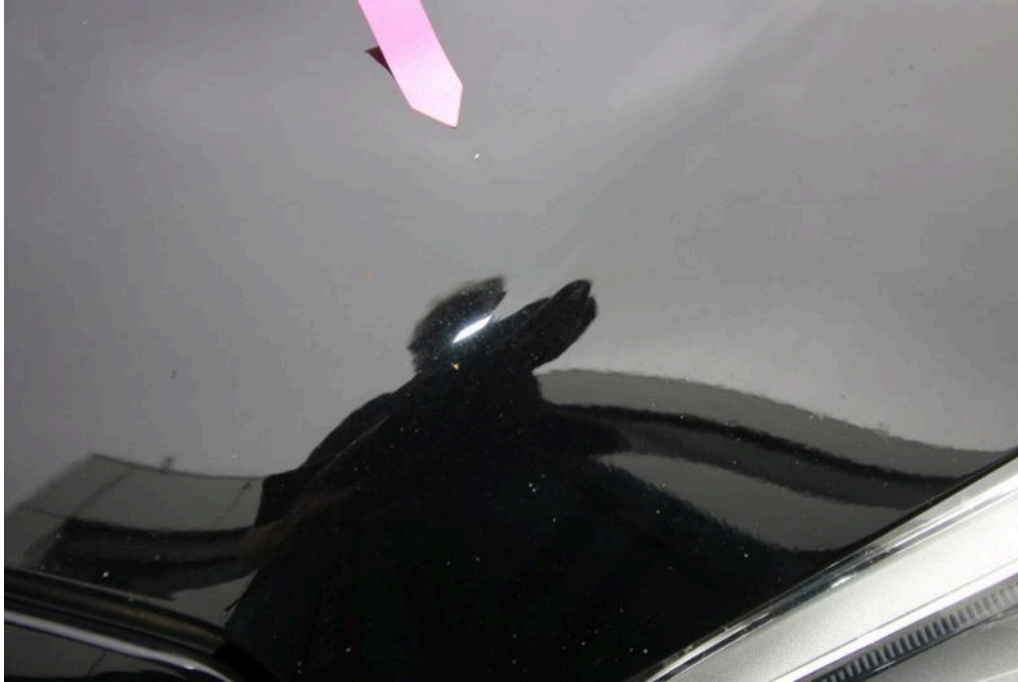
Bild 30
Fahrzeugfront Motorhaube Steinschlag / -schläge

Bild 31
Fahrzeugfront Motorhaube Steinschlag / -schläge

Bild 32
Fahrzeugfront Motorhaube Steinschlag / -schläge

Bild 33
Fahrzeugfront Motorhaube Steinschlag / -schläge

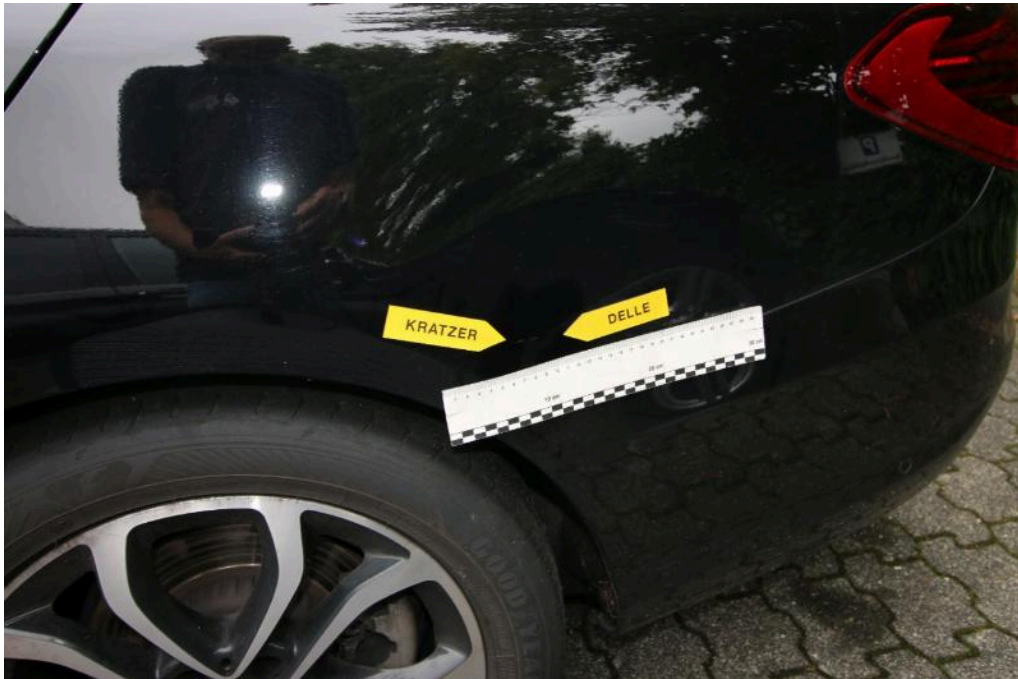
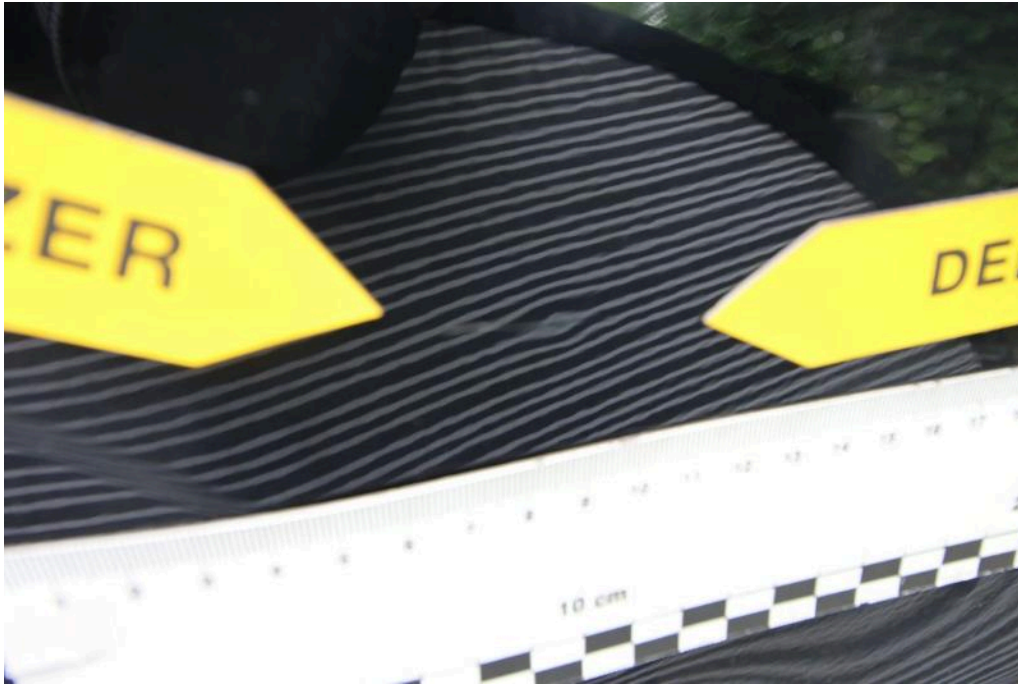
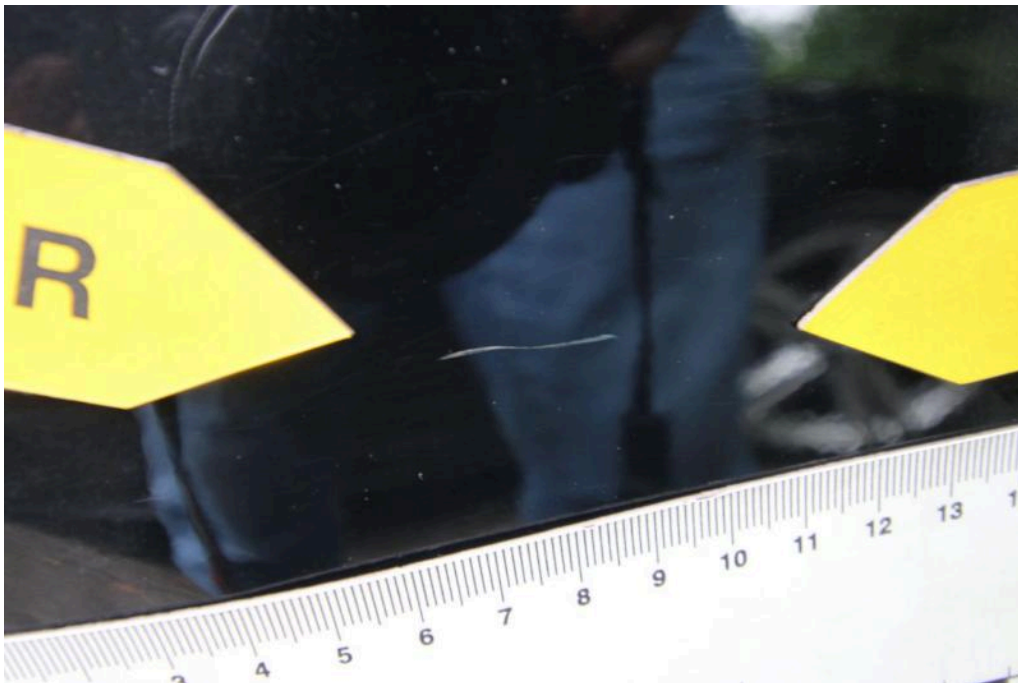
Bild 34
linke Seite Seitenwand hinten links Kratzer und Delle

Bild 35
linke Seite Seitenwand hinten links Kratzer und Delle

Bild 36
linke Seite Seitenwand hinten links Kratzer und Delle

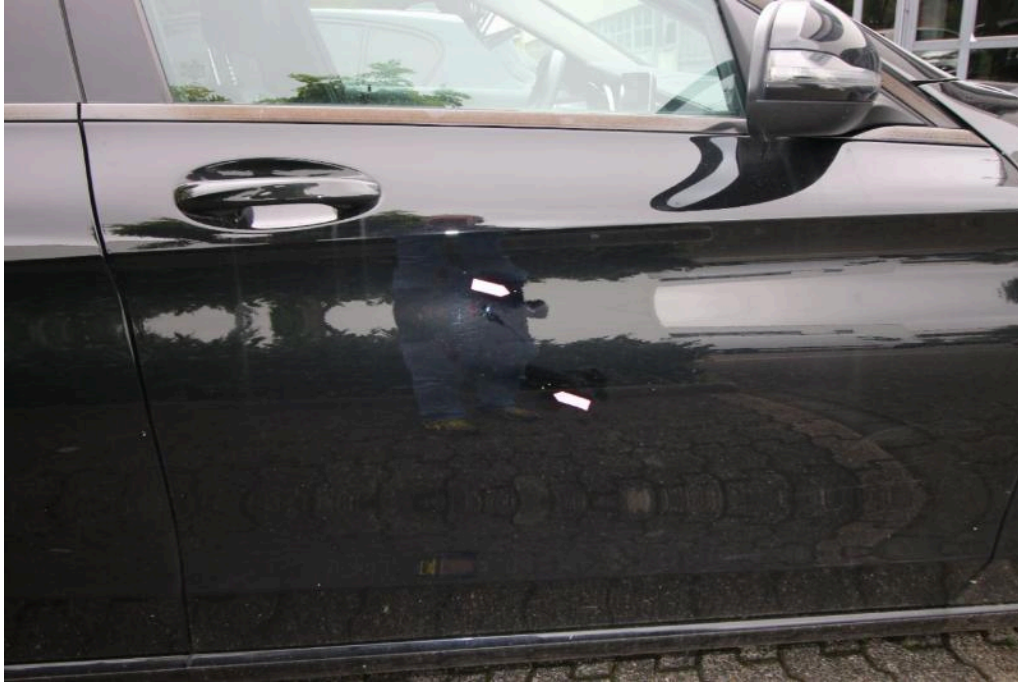
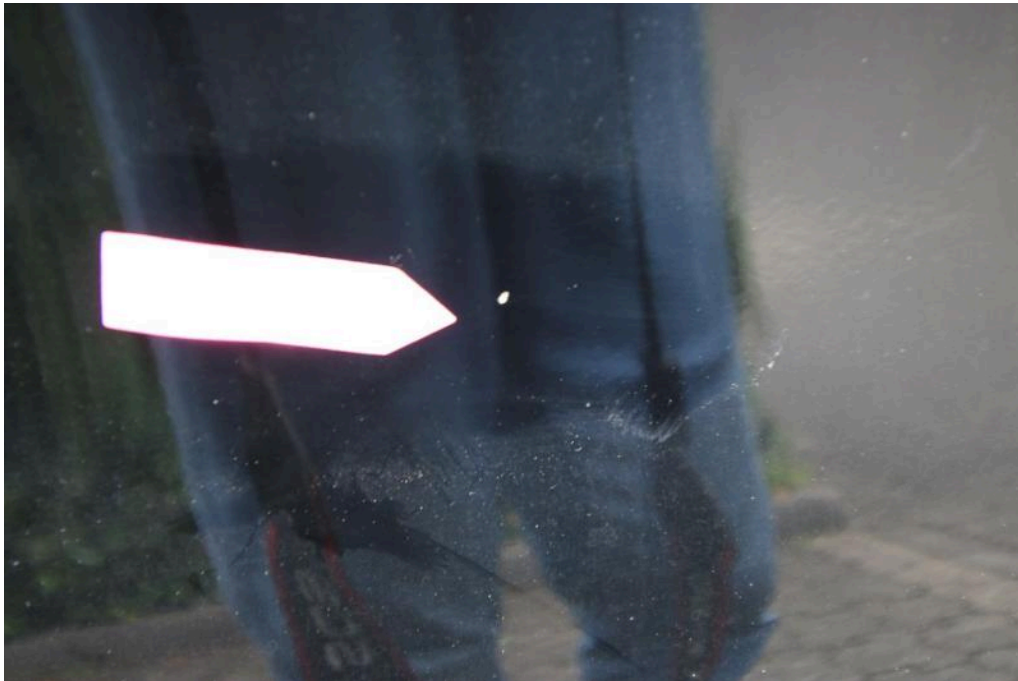
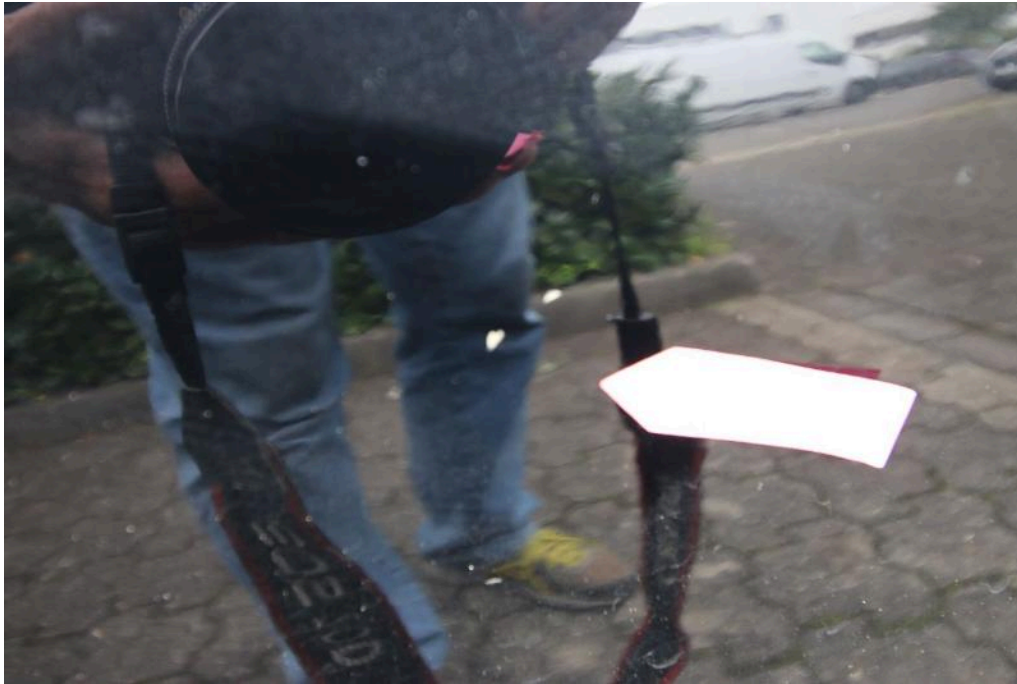
Bild 37
rechte Seite Tür vorne rechts angestoßen

Bild 38
rechte Seite Tür vorne rechts angestoßen

Bild 39
rechte Seite Tür vorne rechts angestoßen
