Minderwertgutachten

Dokumentenummer: 1328791
Auftrag vom / Auftrag am: 04.09.2023 / 13:18 Uhr

Amtliches Kennzeichen:	M-LM1351E	FIN:	WBAJA91090CE90053
HSN/TSN:	0005 / COO	Fahrzeugart:	PKW
Aufbau:	Limousine	Hersteller:	BMW
Modell:	5er - 530 e (EURO 6d-TEMP)	Erstzulassung:	26.11.2020
Letztzulassung:	15.04.2021	Nächste HU (Hauptuntersuchung):	11.2023
Anzahl Türen:	4	Motorart:	Reihe
Emissionsgruppe:	Euro 6d - TEMP	Feinstaubplakette:	Grün
Leistung:	135,0 KW	Hubraum:	1998 ccm
Antriebsart:	Hybrid	Antriebskonzept:	Heckantrieb
Getriebeart:	Automatik	Anzahl Schaltstufen:	8
Laufleistung abgelesen:	49235 km	Laufleistung geschätzt:	49235 km

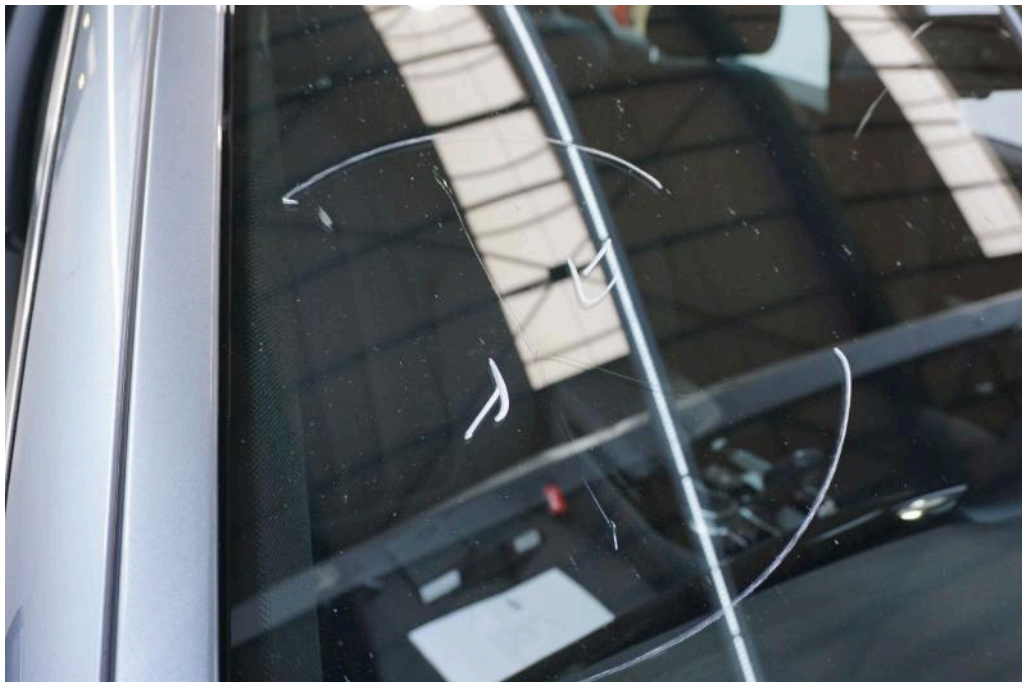
Bild 16
Fahrzeugfront Windschutzscheibe gerissen / eingerissen

geschätzte Reparaturkosten	Minderwert
Felgen / Bereifung	1.500,00 €	1.500,00 €
Fahrzeugzubehör, Winterreifensatz, fehlt, erneuern	1.500,00 €	1.500,00 €
Verglasung	970,00 €	970,00 €
Fahrzeugfront, Windschutzscheibe, gerissen / eingerissen, erneuern	970,00 €	970,00 €
Lackierung	80,00 €	80,00 €
linke Seite, Tür vorne links, angestoßen, Smart Repair	80,00 €	80,00 €

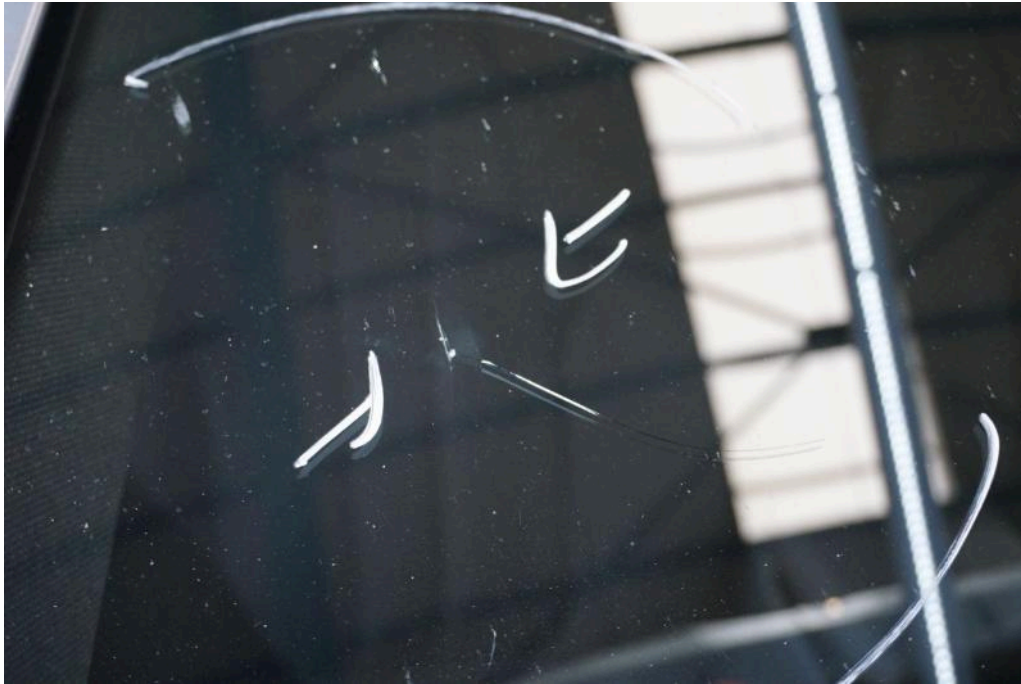
Bild 17
Fahrzeugfront Windschutzscheibe gerissen / eingerissen

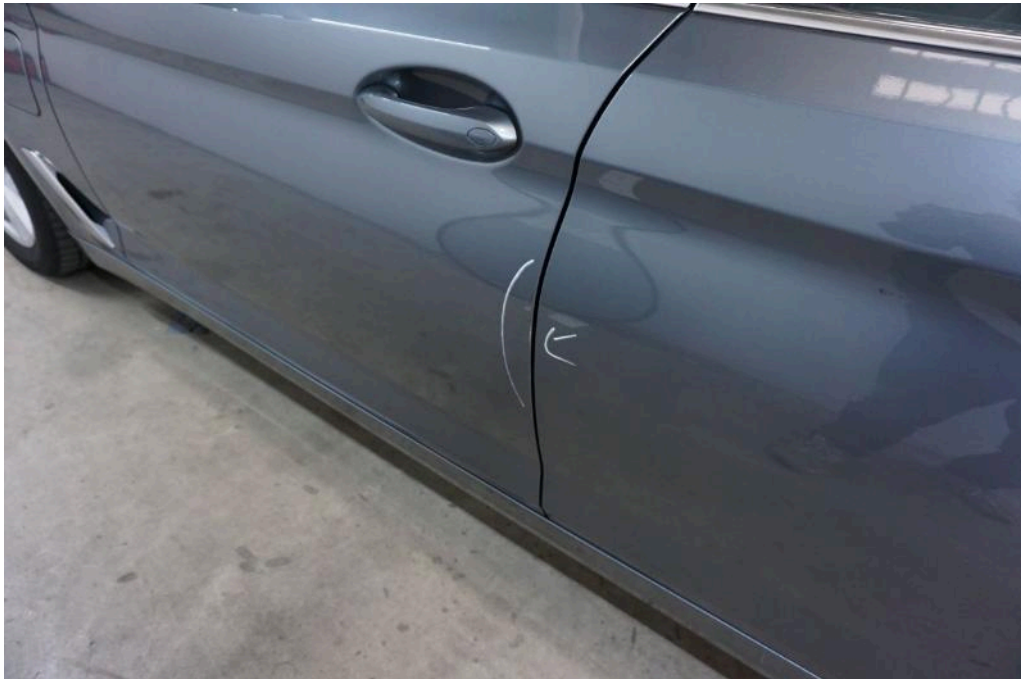
Bild 18
linke Seite Tür vorne links angestoßen

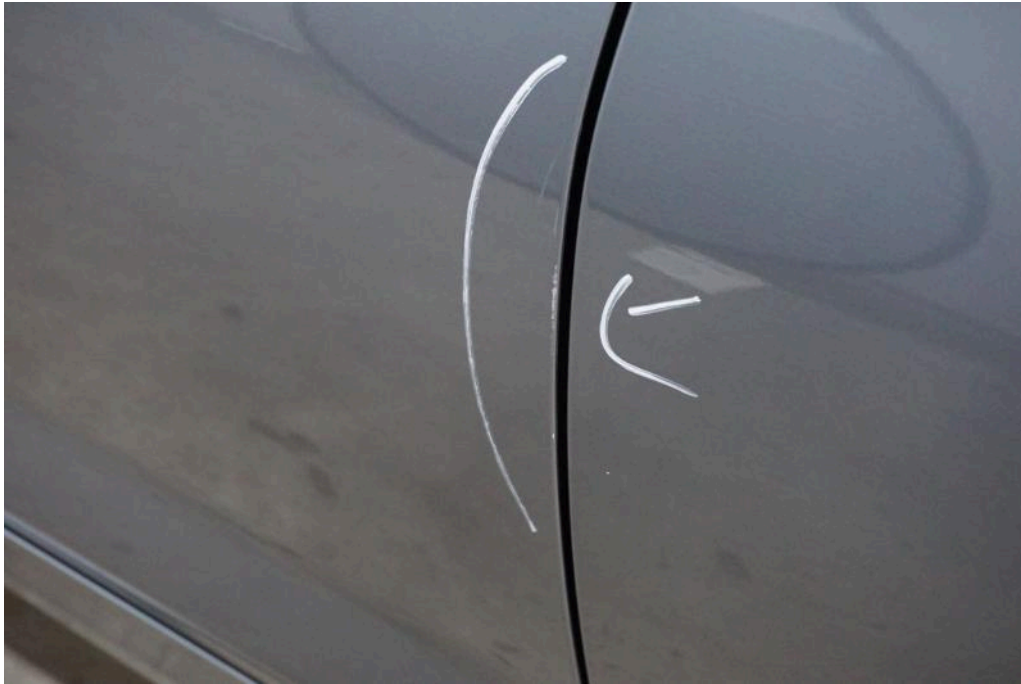
Bild 19
linke Seite Tür vorne links angestoßen
