Minderwertgutachten

Dokumentnummer: 1323886
Auftrag vom / Auftrag am: 24.08.2023 / 09:59 Uhr

Amtliches Kennzeichen:	OF-FF8998	FIN:	WVWZZZ3CZKE134673
HSN/TSN:	0603 / BRA	Fahrzeugart:	PKW
Aufbau:	Kombi	Hersteller:	Volkswagen
Modell:	Passat Variant 2.0 TDI BMT Highline	Erstzulassung:	23.07.2019
Letztzulassung:	23.07.2019	Nächste HU (Hauptuntersuchung):	07.2024
Anzahl Türen:	5	Motorart:	Reihe
Emissionsgruppe:	Euro 6	Feinstaubplakette:	Grün
Leistung:	140,0 KW	Hubraum:	1968 ccm
Antriebsart:	Diesel OBD	Antriebskonzept:	Frontantrieb
Getriebeart:	Automatik	Anzahl Schaltstufen:	7
Laufleistung abgelesen:	107533 km	Laufleistung geschätzt:	107533 km

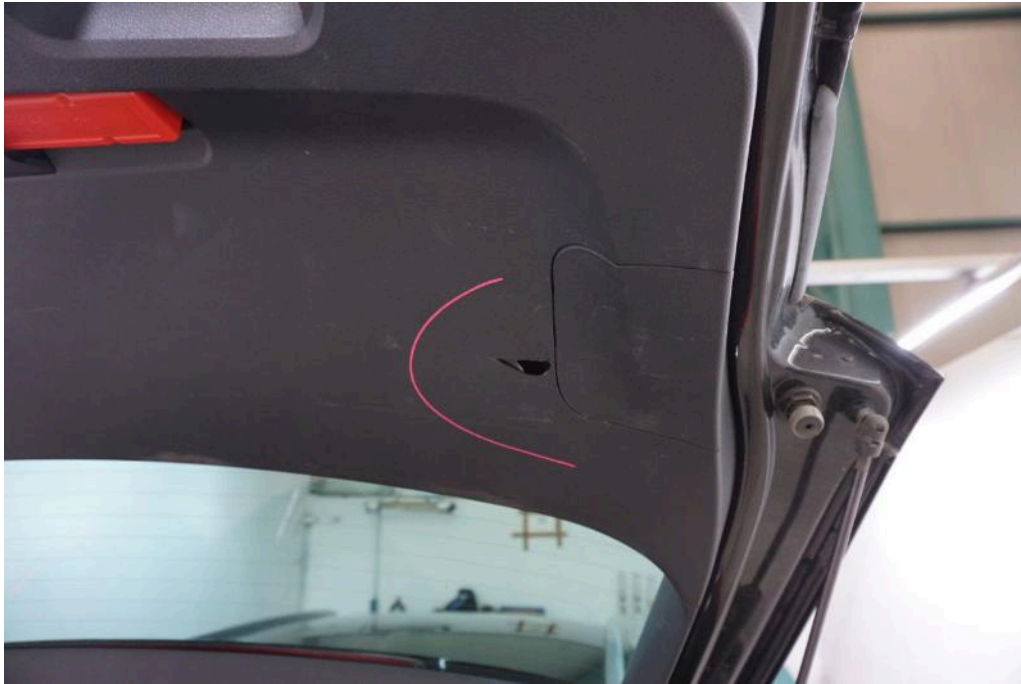
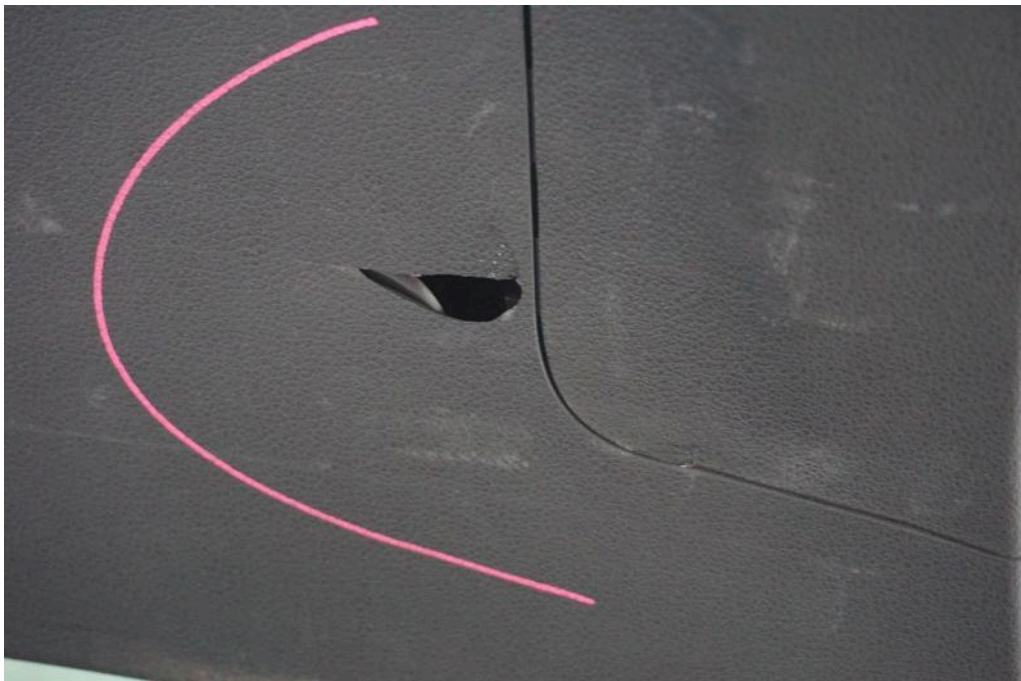
geschätzte Reparaturkosten	Minderwert
Innenraum / Kofferraum	140,00 €	140,00 €
Innenraum, Heckklappenverkleidung innen, gebrochen, erneuern	140,00 €	140,00 €
Lackierung	0,00 €	0,00 €
Fahrzeugheck, Stoßfänger hinten, Kratzer, akzeptierter Schaden	0,00 €	0,00 €
Fahrzeugfront, Motorhaube, Steinschlag / -schläge, akzeptierter Schaden	0,00 €	0,00 €
Verglasung	1.260,00 €	1.260,00 €
Fahrzeugfront, Windschutzscheibe, gerissen / eingerissen, erneuern	1.260,00 €	1.260,00 €

Bild 17
Innenraum Heckklappenverkleidung innen gebrochen

Bild 18
Innenraum Heckklappenverkleidung innen gebrochen

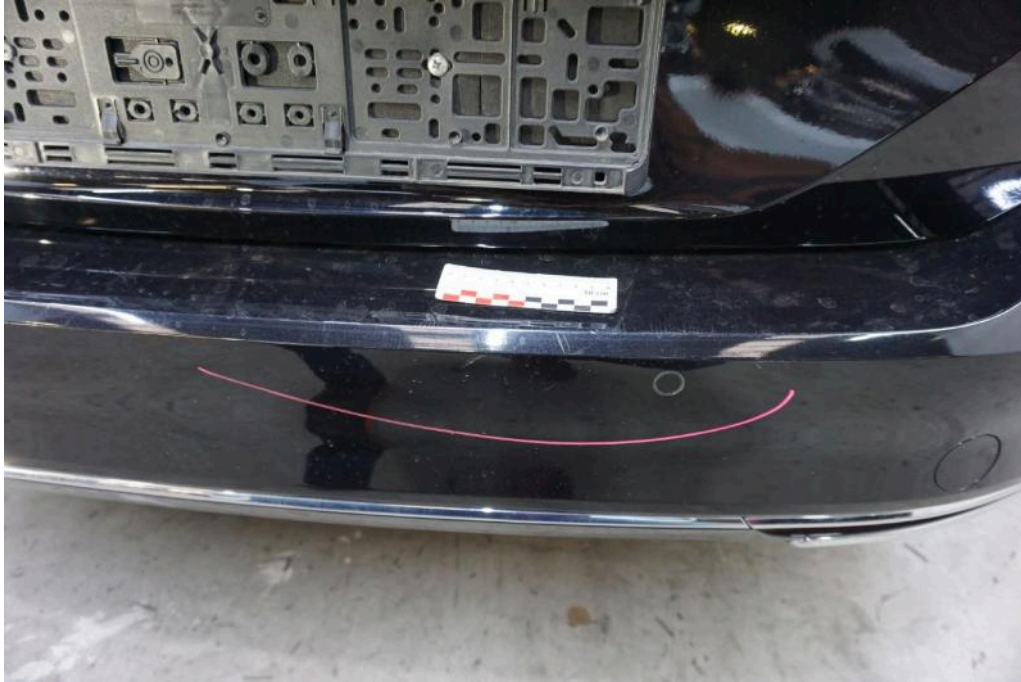
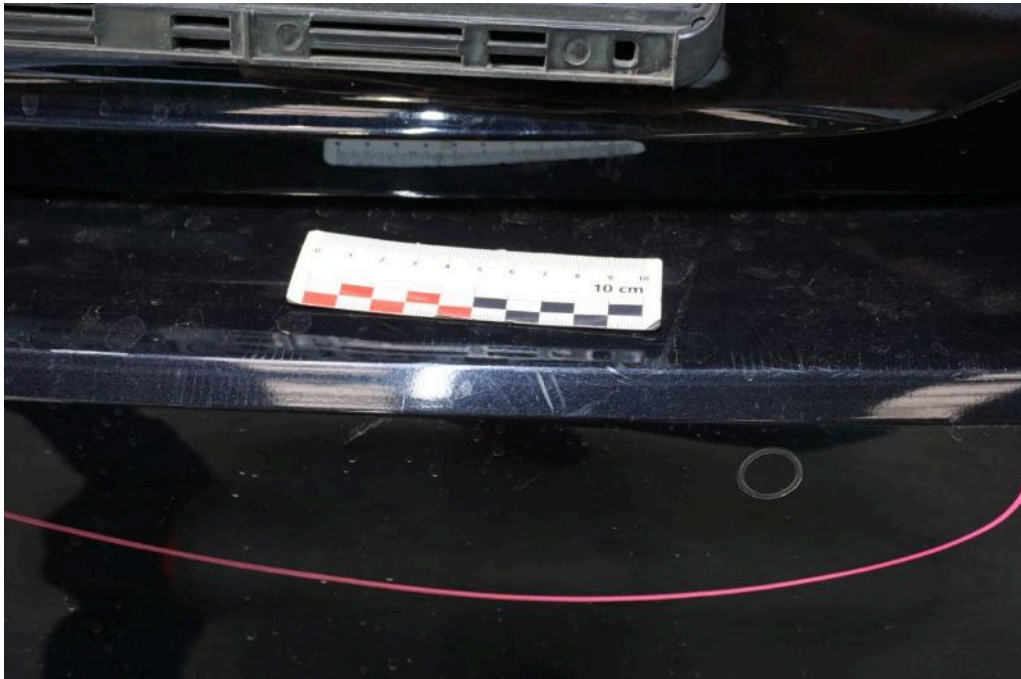
Bild 19
Fahrzeugheck Stoßfänger hinten Kratzer

Bild 20
Fahrzeugheck Stoßfänger hinten Kratzer

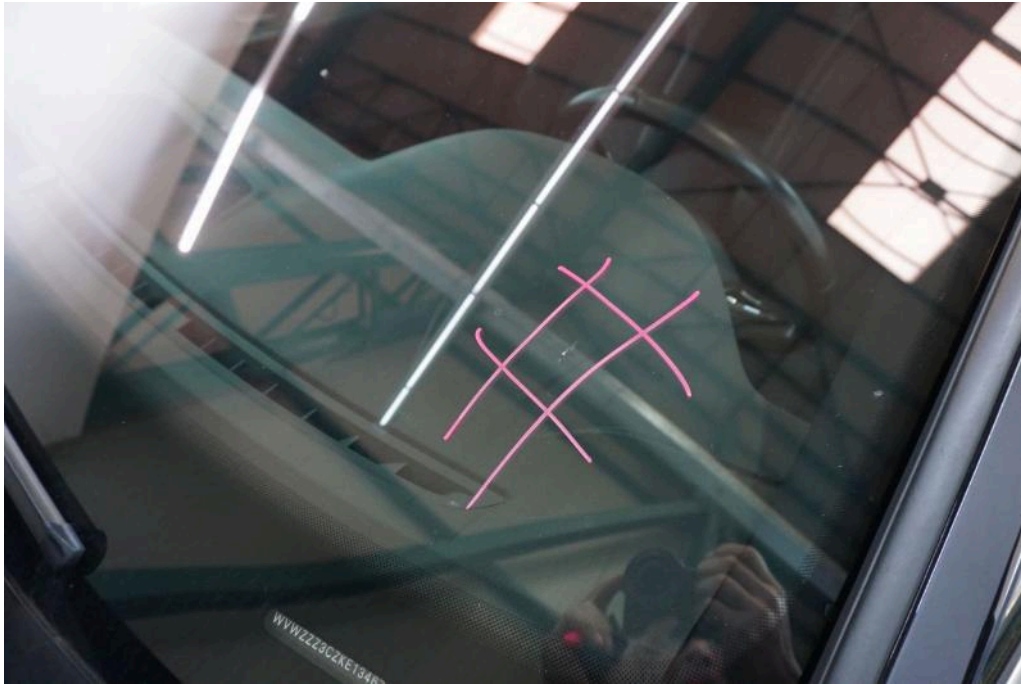
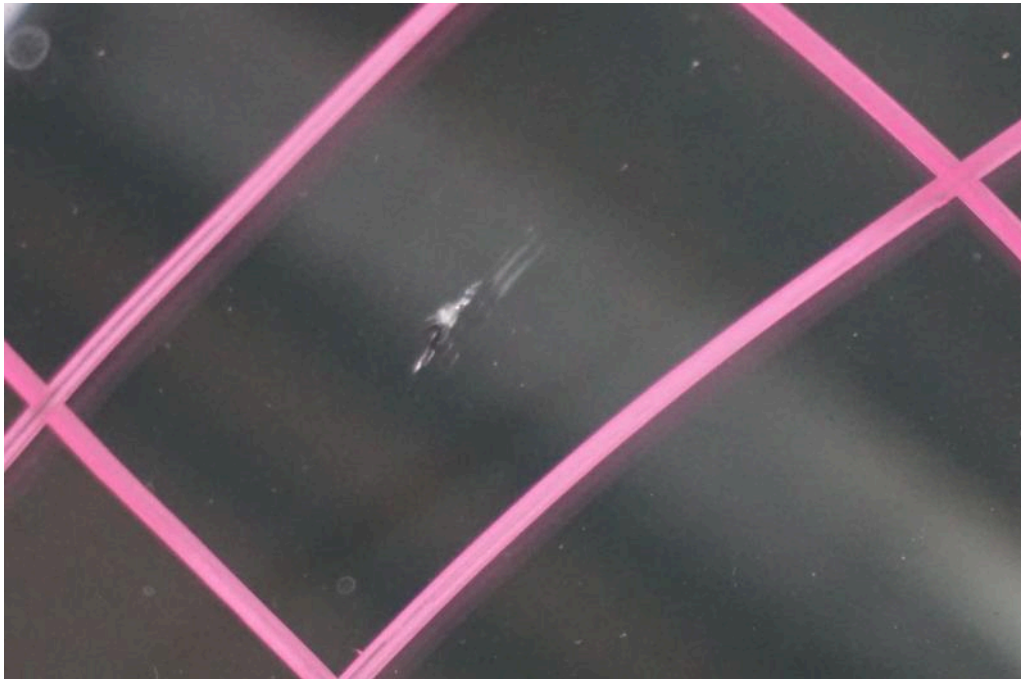
Bild 21
Fahrzeugfront Windschutzscheibe gerissen / eingerissen

Bild 22
Fahrzeugfront Windschutzscheibe gerissen / eingerissen

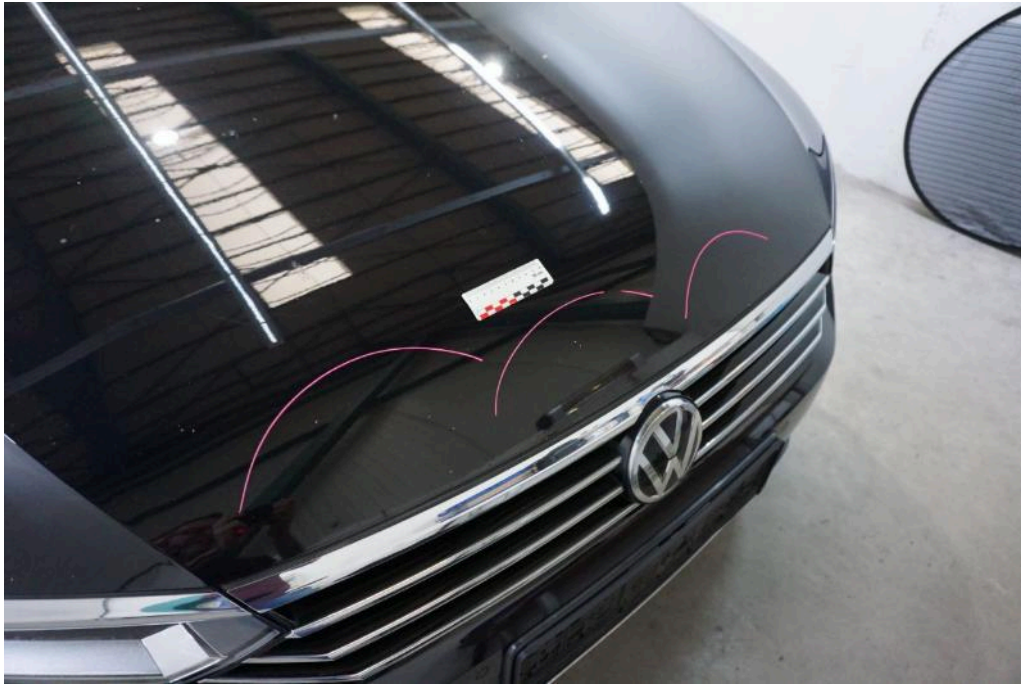
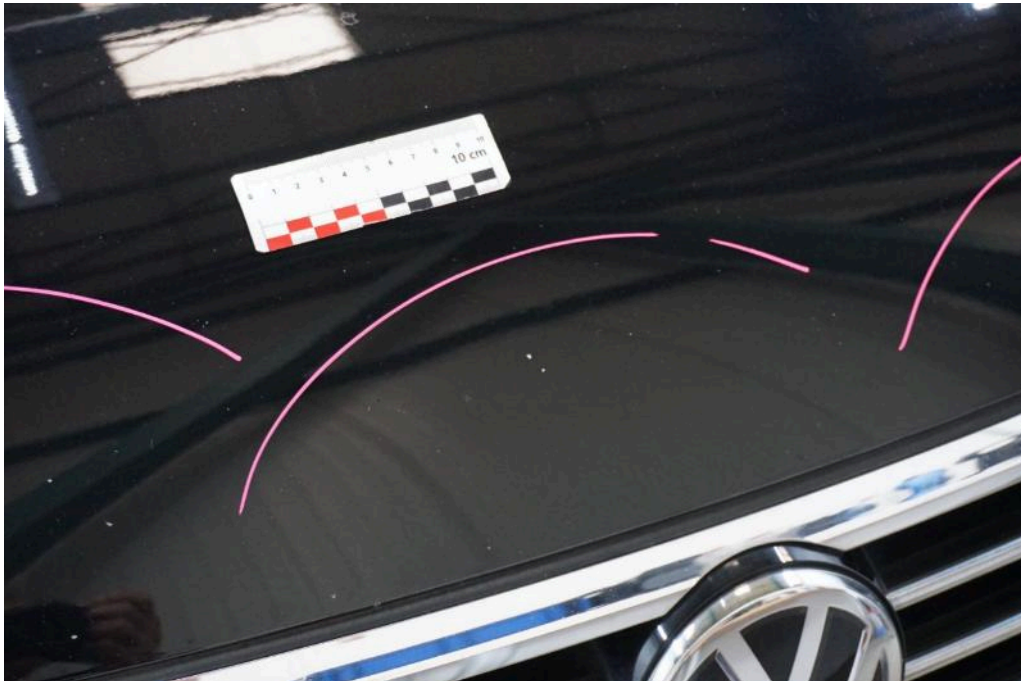
Bild 23
Fahrzeugfront Motorhaube Steinschlag / -schläge

Bild 24
Fahrzeugfront Motorhaube Steinschlag / -schläge
