Minderwertgutachten

Dokumentnummer: 1321949
Auftrag vom / Auftrag am: 21.08.2023 / 08:59 Uhr

Amtliches Kennzeichen:	H-SP1007	FIN:	W0VZT8GG8K1055878
HSN/TSN:	1844 / AAK	Fahrzeugart:	PKW
Aufbau:	Kombi	Hersteller:	Opel
Modell:	Insignia 2.0 CDTI Business INNOVATION (EURO 6d-TEM)	Erstzulassung:	06.06.2019
Letztzulassung:	14.02.2023	Nächste HU (Hauptuntersuchung):	06.2024
Anzahl Türen:	5	Motorart:	Reihe
Emissionsgruppe:	Euro 6d - TEMP	Feinstaubplakette:	Grün
Leistung:	125,0 KW	Hubraum:	1956 ccm
Antriebsart:	Diesel	Antriebskonzept:	Frontantrieb
Getriebeart:	Automatik	Anzahl Schaltstufen:	8
Laufleistung abgelesen:	68350 km	Laufleistung geschätzt:	68350 km

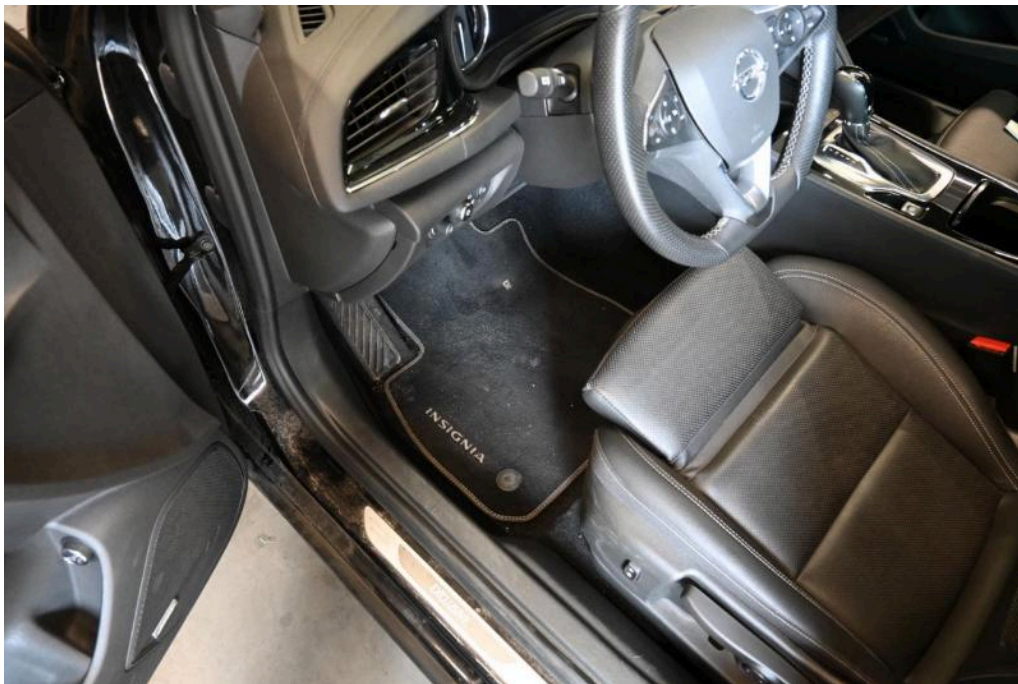
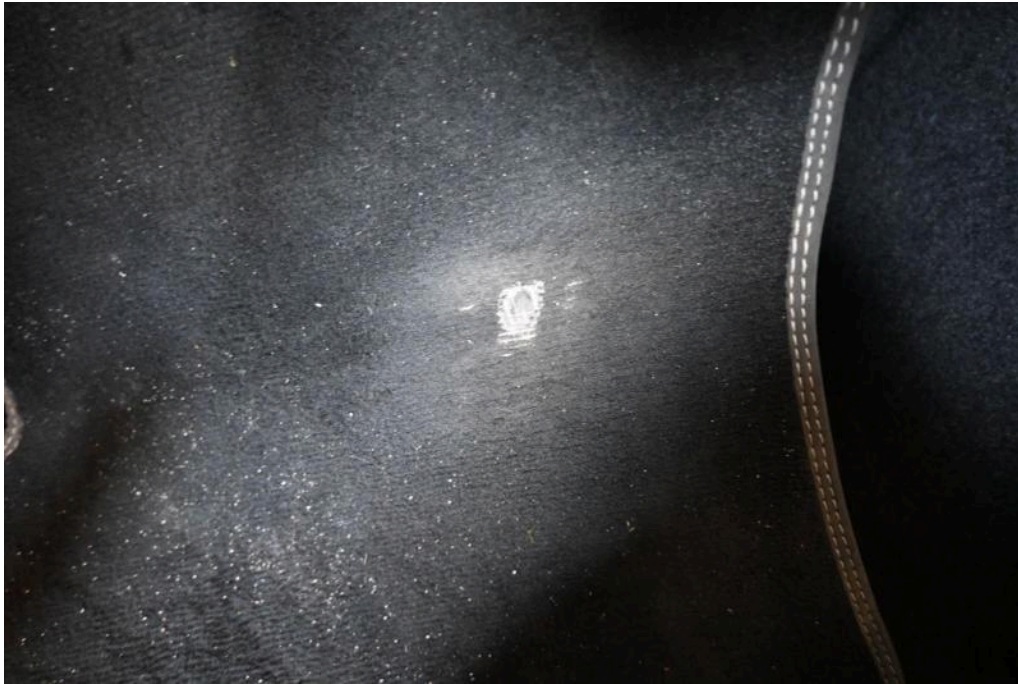
Bild 18
 Innenraum Fußmatte vorne links beschädigt

Bild 19
Innenraum Fußmatte vorne links beschädigt

geschätzte Reparaturkosten	Minderwert
Innenraum / Kofferraum	25,00 €	25,00 €
Innenraum, Fußmatte vorne links, beschädigt, erneuern	25,00 €	25,00 €
Lackierung	1.395,00 €	1.080,00 €
Fahrzeugfront, Motorhaube, Fremdanhaftung, Smartrepair - Kostenerweiterung möglich	50,00 €	50,00 €
linke Seite, Seitenwand hinten links, Kratzer +, Delle, instandsetzen + lackieren	735,00 €	550,00 €
Fahrzeugheck, Stoßfänger hinten, verkratzt, aus- und einbauen + lackieren	530,00 €	400,00 €
Fahrzeugzubehör, 2. Reifensatz, 1 Zubehör-Felge, Kratzer, lackieren	80,00 €	80,00 €

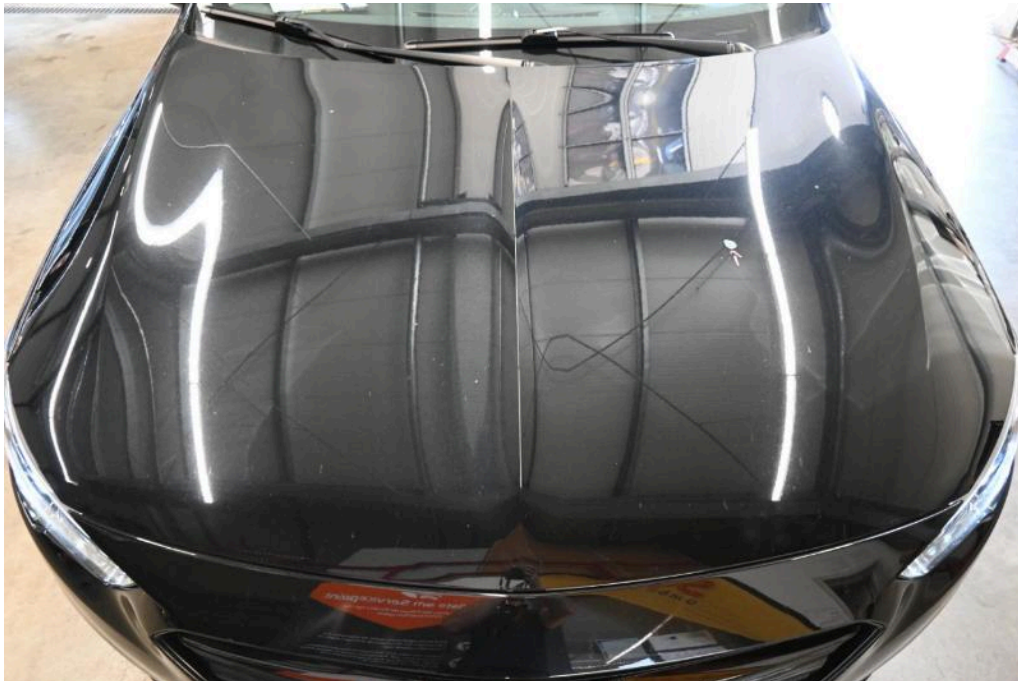
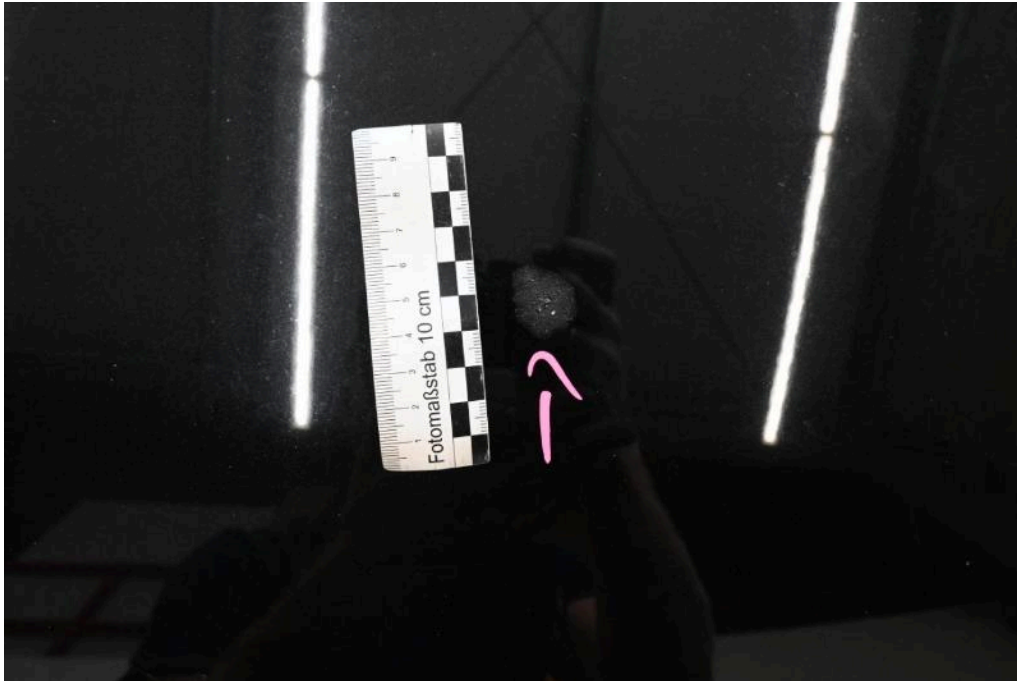
Bild 20
Fahrzeugfront Motorhaube Fremdanhaftung, Smartrepair - Kostenerweiterung möglich

Bild 21
Fahrzeugfront Motorhaube Fremdanhaftung, Smartrepair - Kostenerweiterung möglich

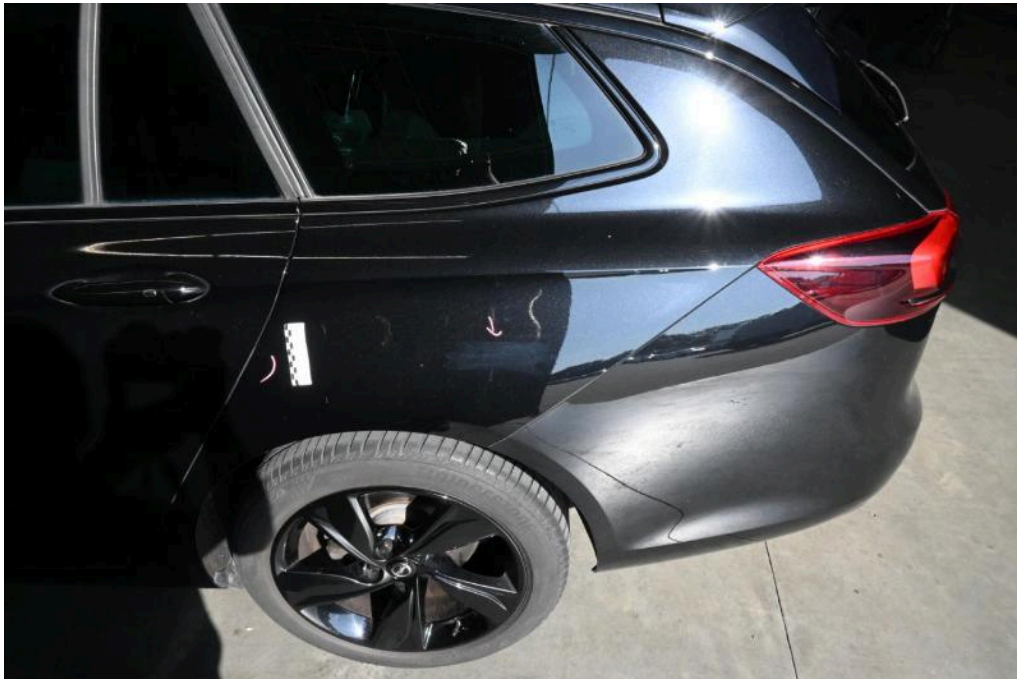
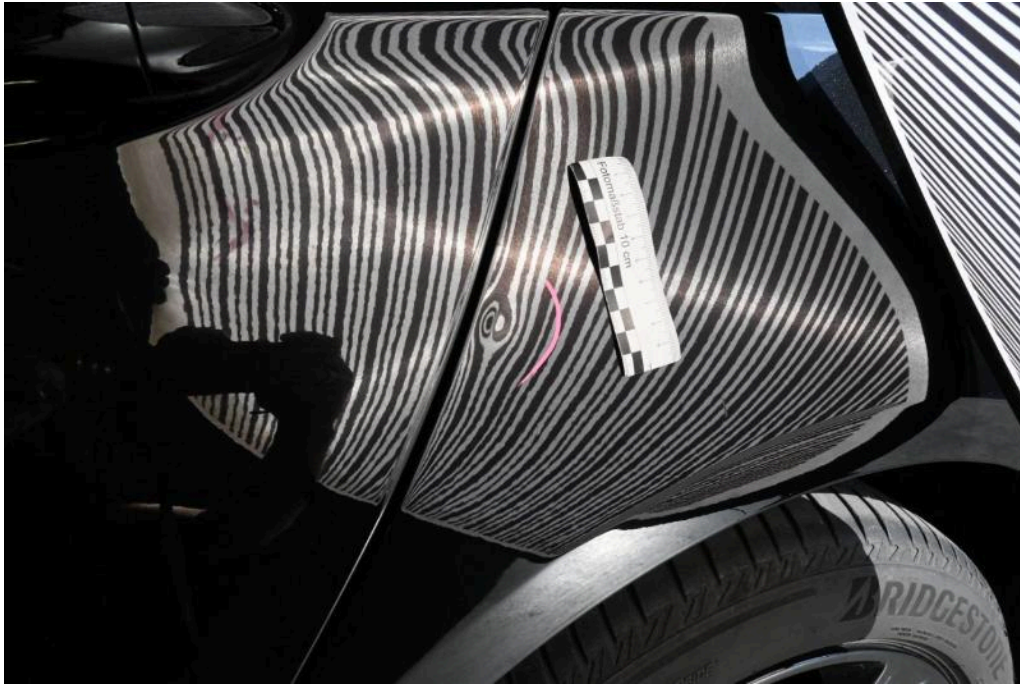
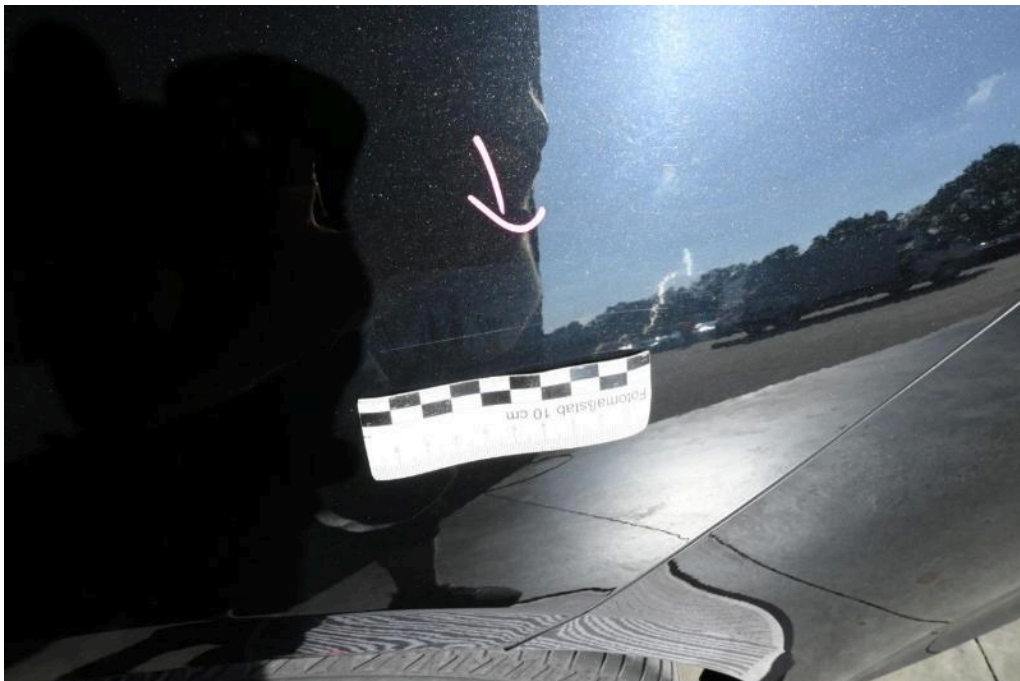
Bild 22
linke Seite Seitenwand hinten links Kratzer + Delle

Bild 23
linke Seite Seitenwand hinten links Kratzer + Delle

Bild 24
linke Seite Seitenwand hinten links Kratzer + Delle

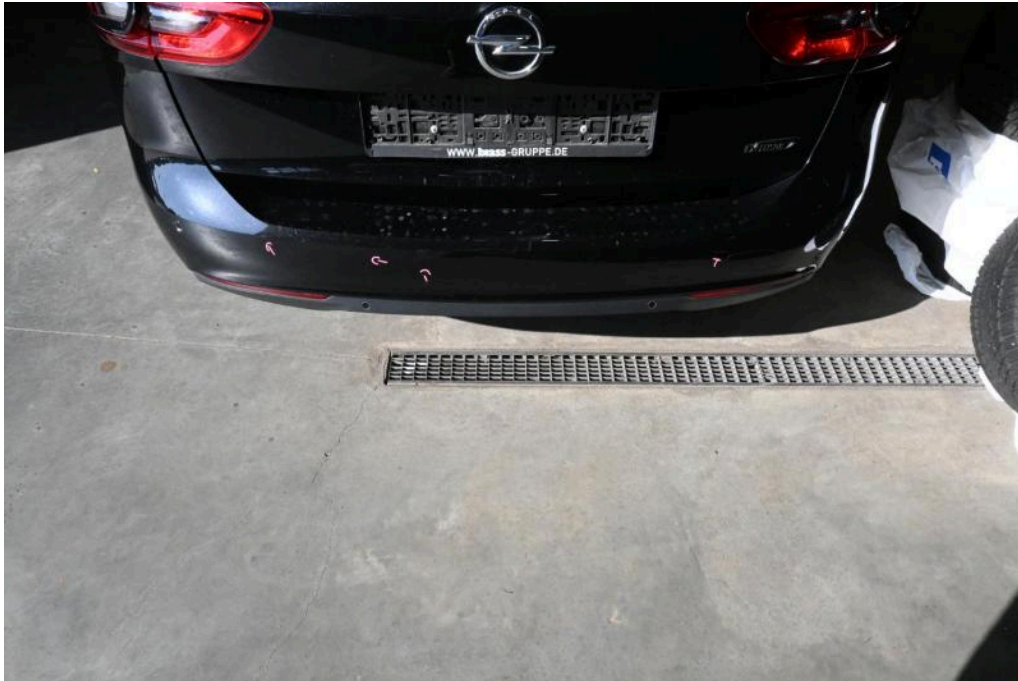
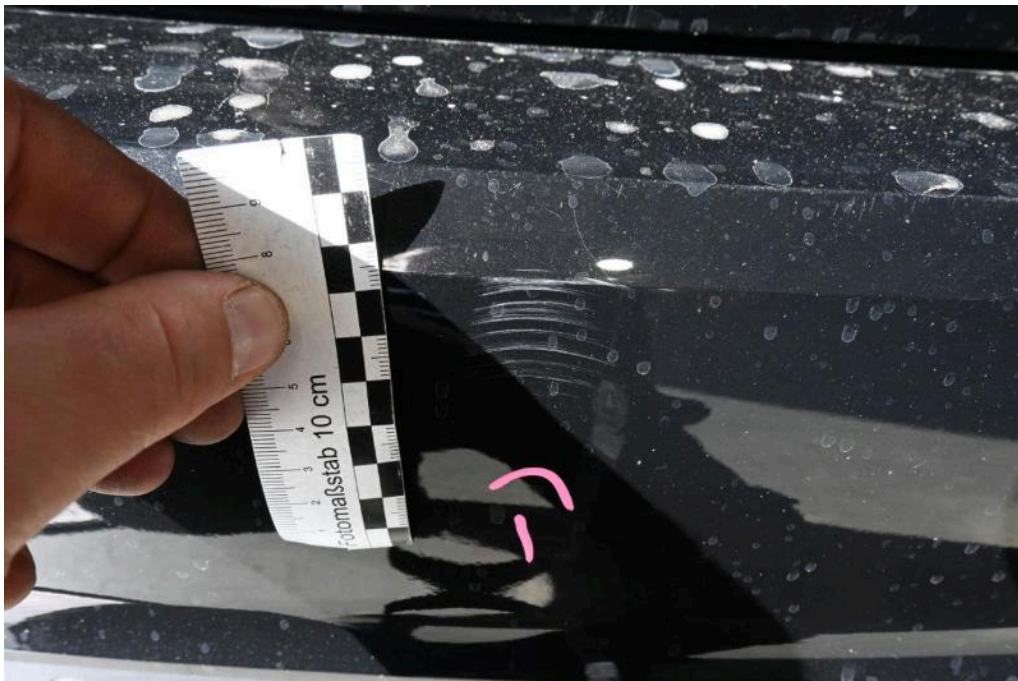
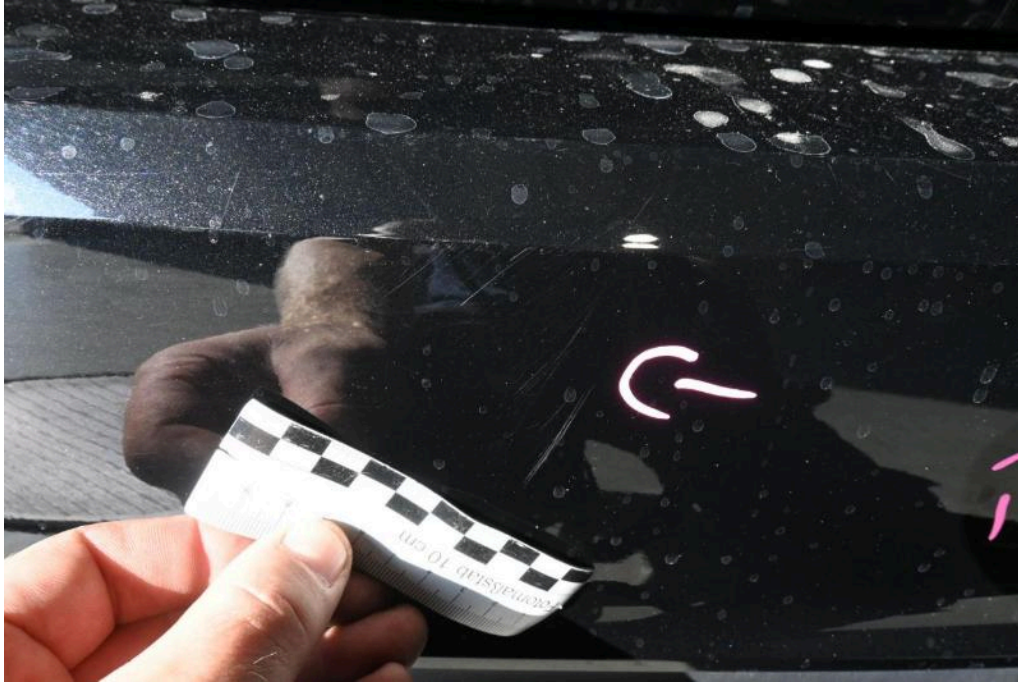
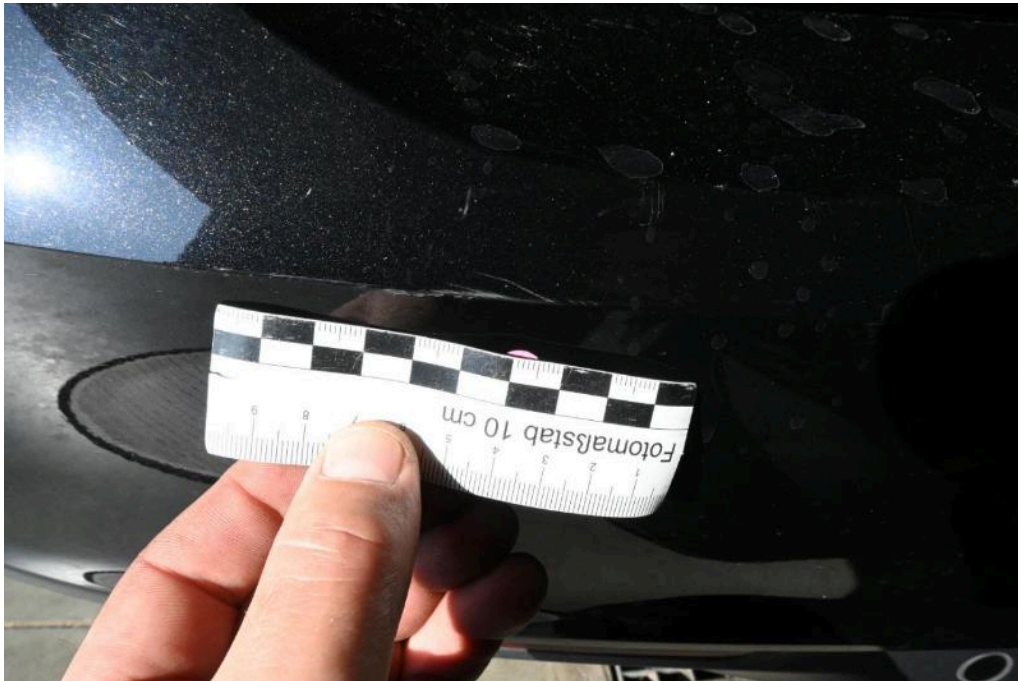
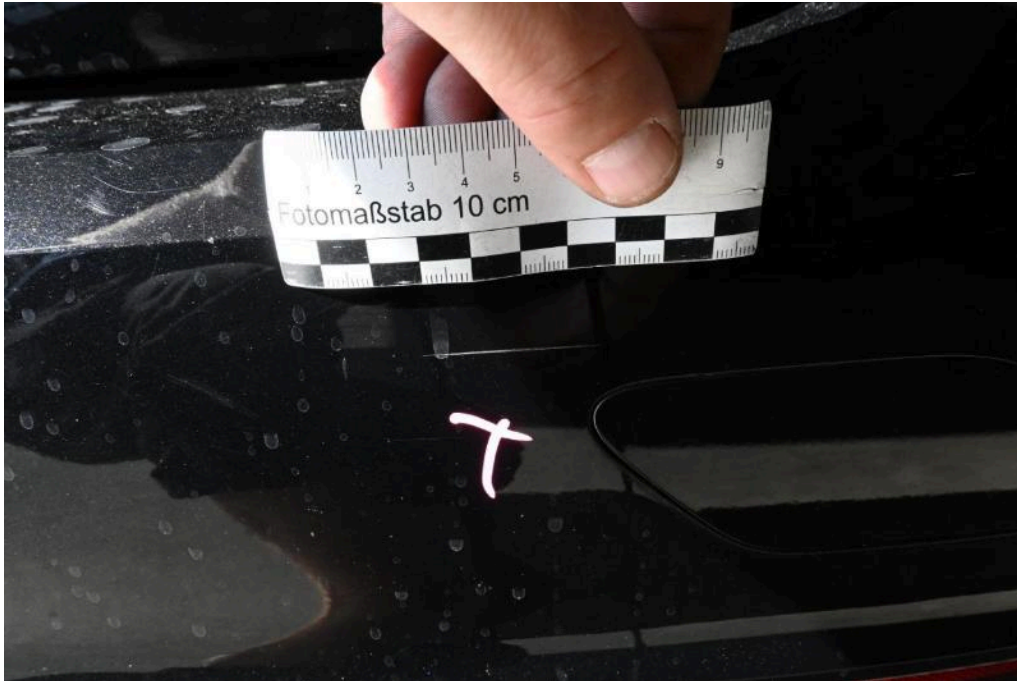
Bild 25
Fahrzeugheck Stoßfänger hinten verkratzt

Bild 26
Fahrzeugheck Stoßfänger hinten verkratzt

Bild 27
Fahrzeugheck Stoßfänger hinten verkratzt

Bild 28
Fahrzeugheck Stoßfänger hinten verkratzt

Bild 29
Fahrzeugheck Stoßfänger hinten verkratzt

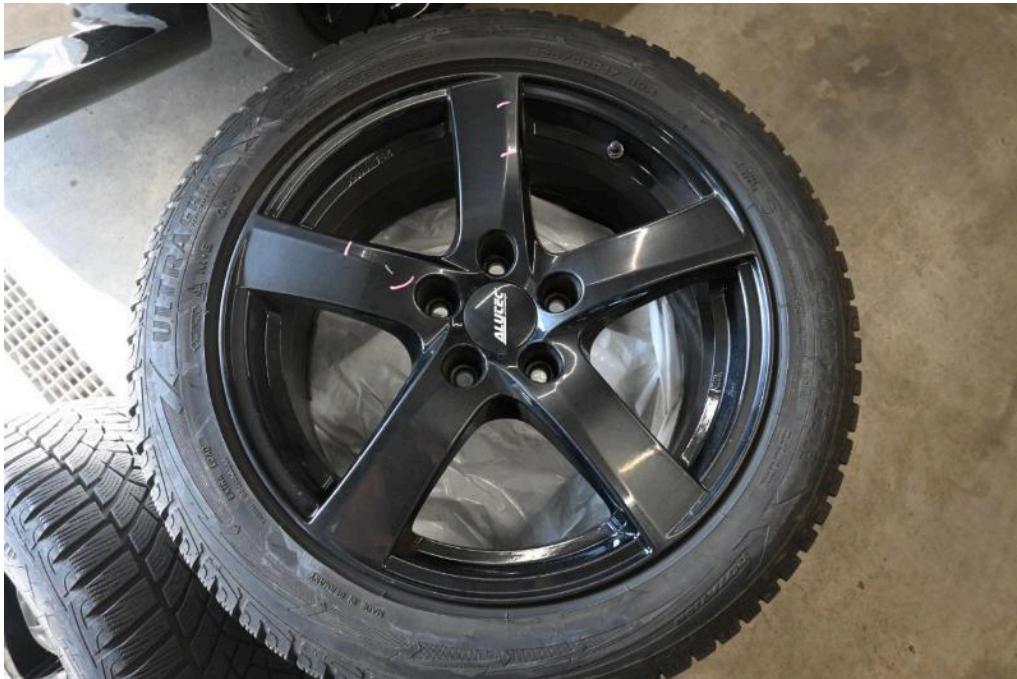
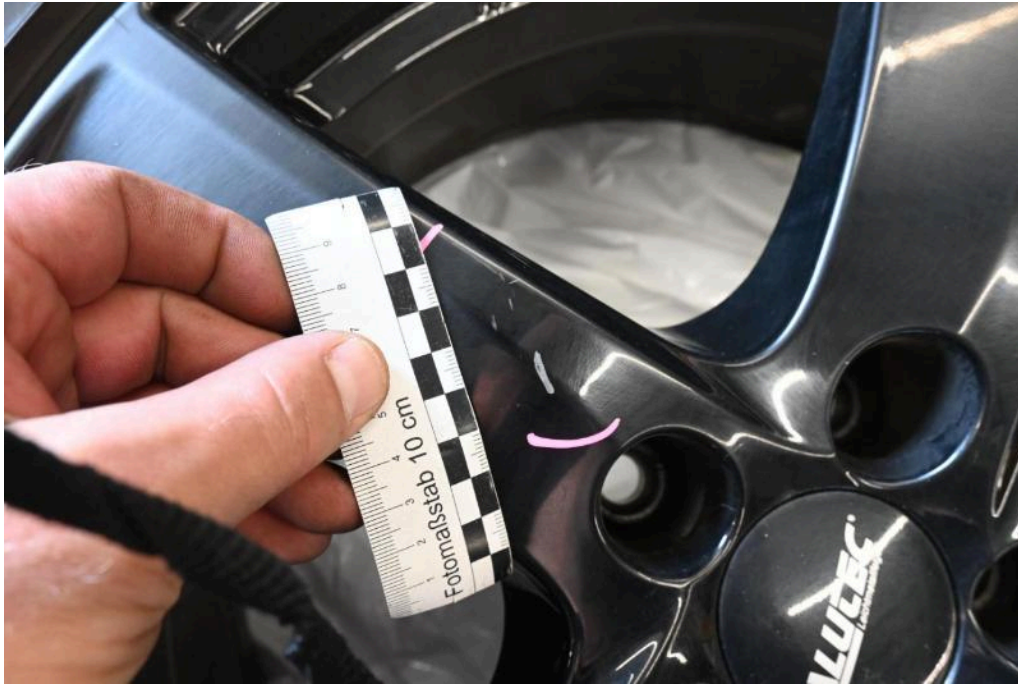
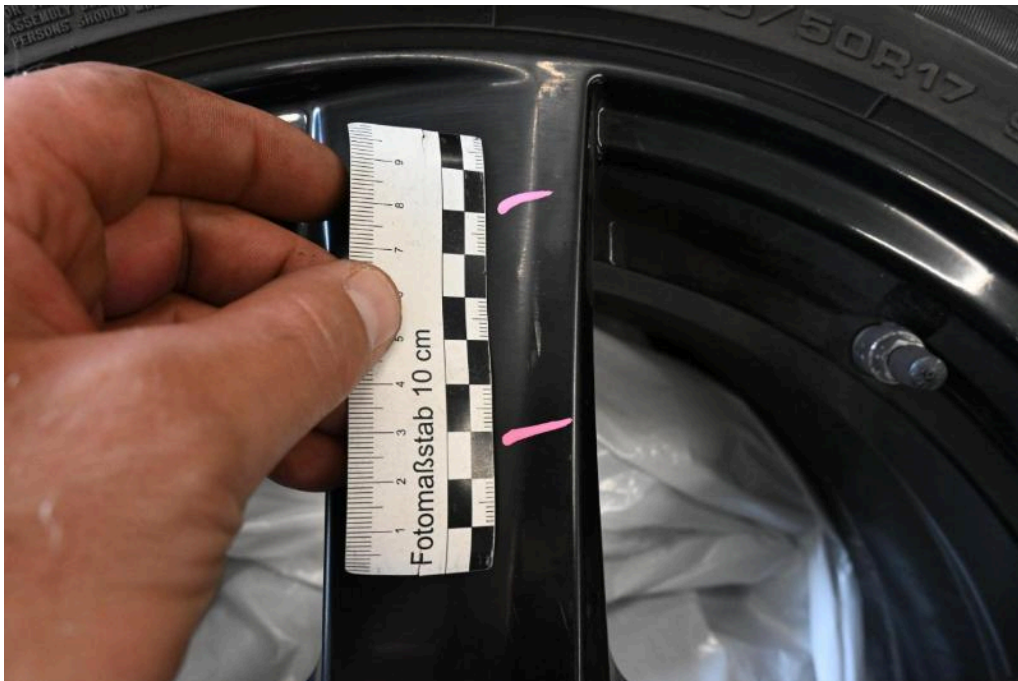
Bild 30
Fahrzeugzubehör 2. Reifensatz 1 Zubehör-Felge Kratzer

Bild 31
Fahrzeugzubehör 2. Reifensatz 1 Zubehör-Felge Kratzer

Bild 32
Fahrzeugzubehör 2. Reifensatz 1 Zubehör-Felge Kratzer
