## Minderwertgutachten

Dokumentnummer: 1315434  
Auftrag vom / Auftrag am: 04.08.2023 / 15:01 Uhr

<b>Amtliches Kennzeichen:</b>	M-O1123	<b>FIN:</b>	WVWZZZCDZMW021558
<b>HSN/TSN:</b>	0603 / CKP	<b>Fahrzeugart:</b>	PKW
<b>Aufbau:</b>	Limousine	<b>Hersteller:</b>	Volkswagen
<b>Modell:</b>	Golf VIII 2.0 TDI Life (EURO 6d- <b>Erstzulassung:</b> TEMP)	<b>20.10.2020</b>	
<b>Letztzulassung:</b>	20.10.2020	<b>Nächste HU (Hauptuntersuchung):</b>	10.2023
<b>Anzahl Türen:</b>	5	<b>Motorart:</b>	Reihe
<b>Emissionsgruppe:</b>	Euro 6d - TEMP	<b>Feinstaubplakette:</b>	Grün
<b>Leistung:</b>	85,0 KW	<b>Hubraum:</b>	1968 ccm
<b>Antriebsart:</b>	Diesel OBD	<b>Antriebskonzept:</b>	Frontantrieb
<b>Getriebeart:</b>	manuell	<b>Anzahl Schaltstufen:</b>	6
<b>Laufleistung abgelesen:</b>	45945 km	<b>Laufleistung geschätzt:</b>	45945 km

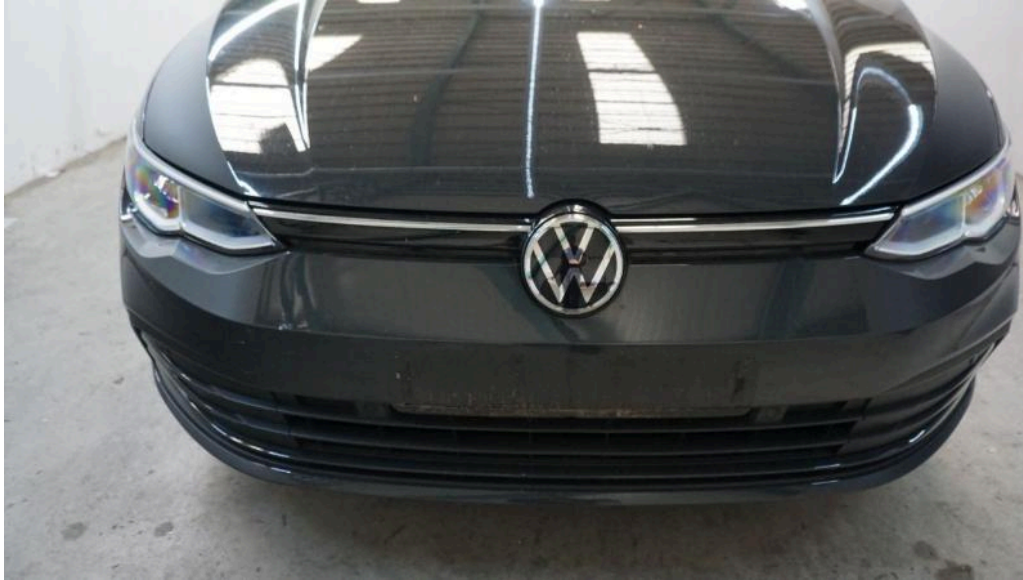
**Bild 17**  
Fahrzeugfront Stoßfänger vorne Steinschlag / -schläge

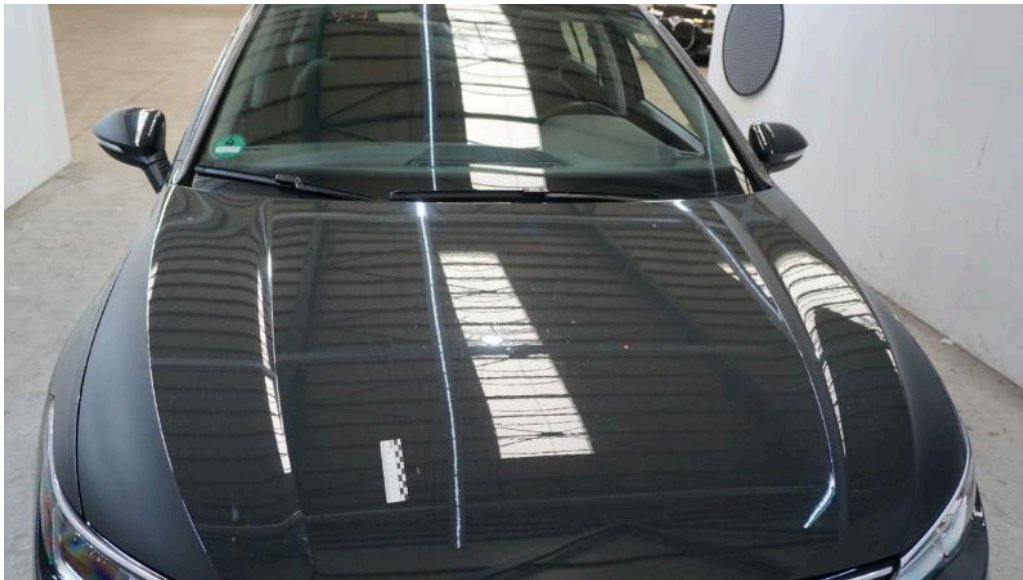
**Bild 18**  
Fahrzeug Hagelschaden Motorhaube 5/20; Dach 250 / 20; Holm links 5/20; Holm rechts 10 / 20 -  
Kostenerweiterung möglich

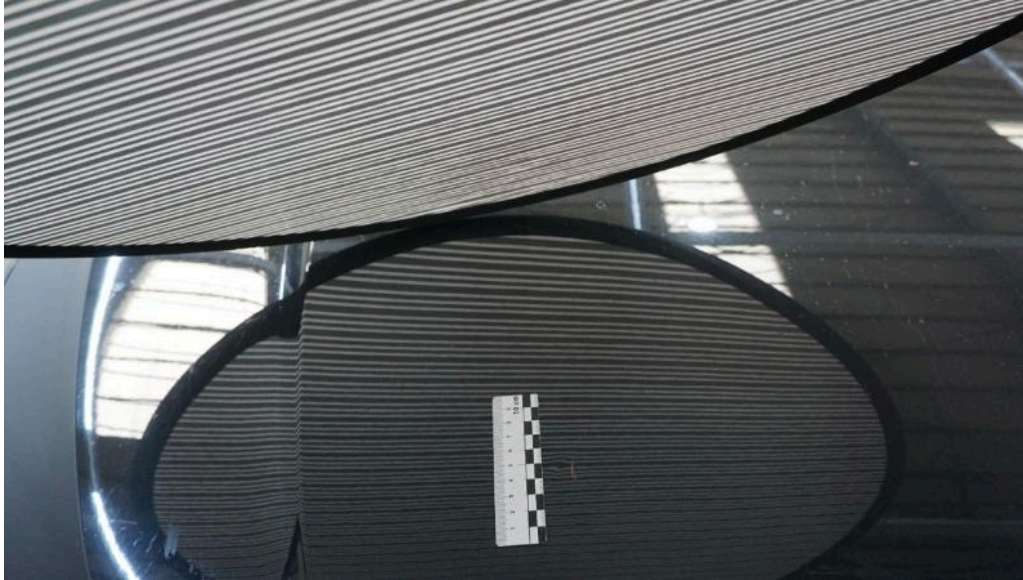
**Bild 19**  
Fahrzeug Hagelschaden Motorhaube 5/20; Dach 250 / 20; Holm links 5/20; Holm rechts 10 / 20 -  
Kostenerweiterung möglich

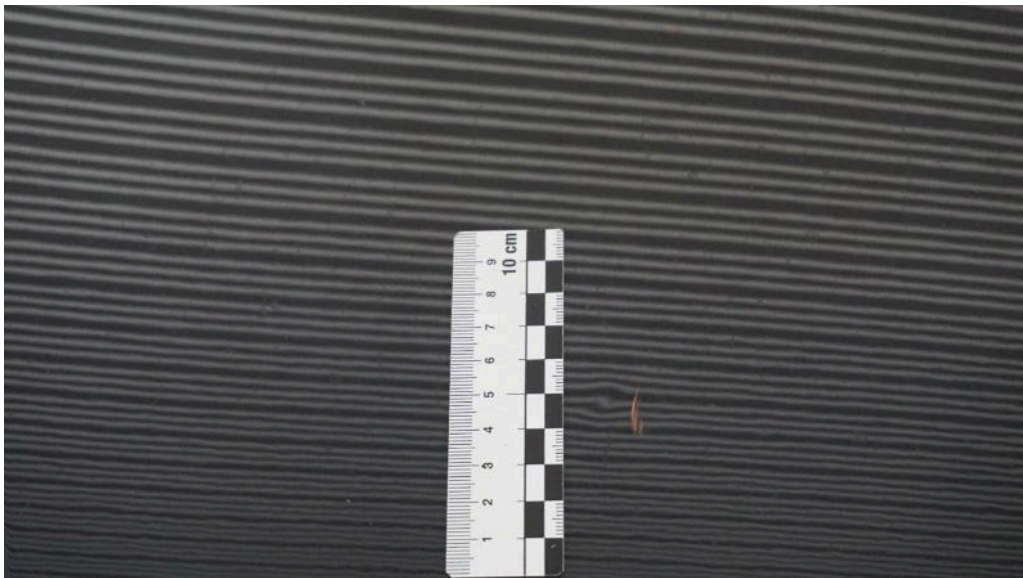
**Bild 20**  
Fahrzeug Hagelschaden Motorhaube 5/20; Dach 250 / 20; Holm links 5/20; Holm rechts 10 / 20 -  
Kostenerweiterung möglich

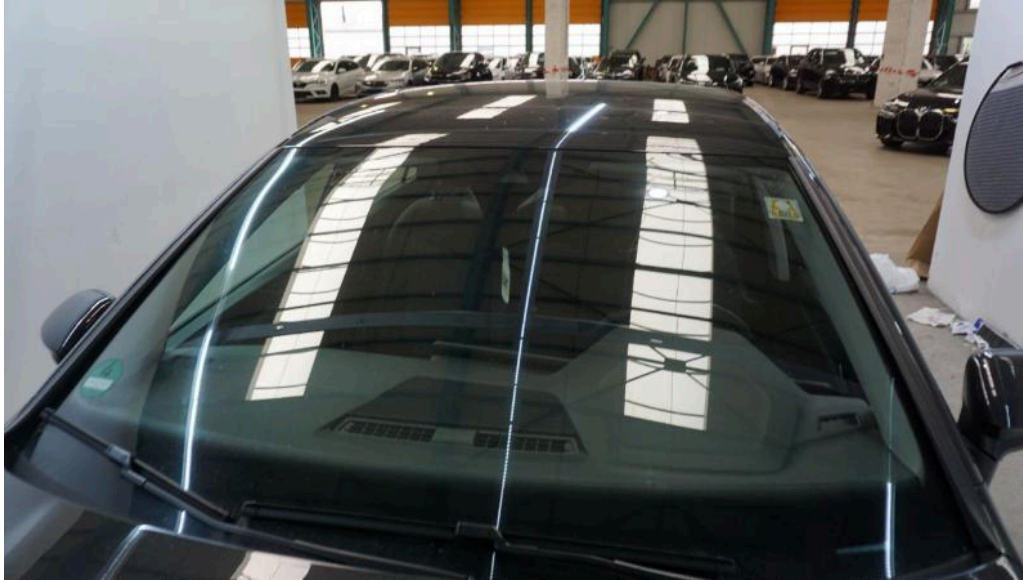
**Bild 21**  
Fahrzeugfront Windschutzscheibe Steinschlag / -schläge

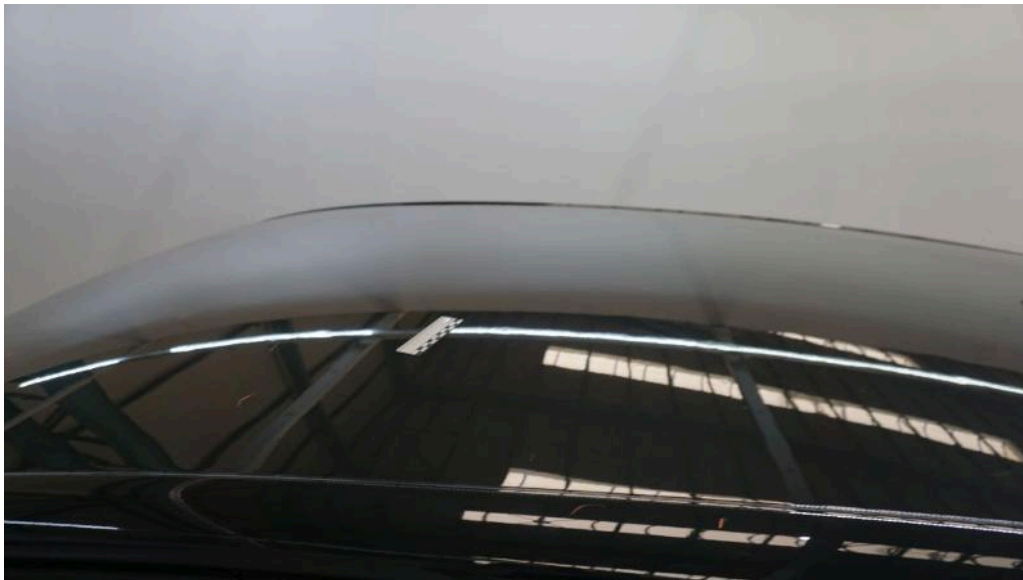
**Bild 22**  
Fahrzeug Hagelschaden Motorhaube 5/20; Dach 250 / 20; Holm links 5/20; Holm rechts 10 / 20 -  
Kostenerweiterung möglich

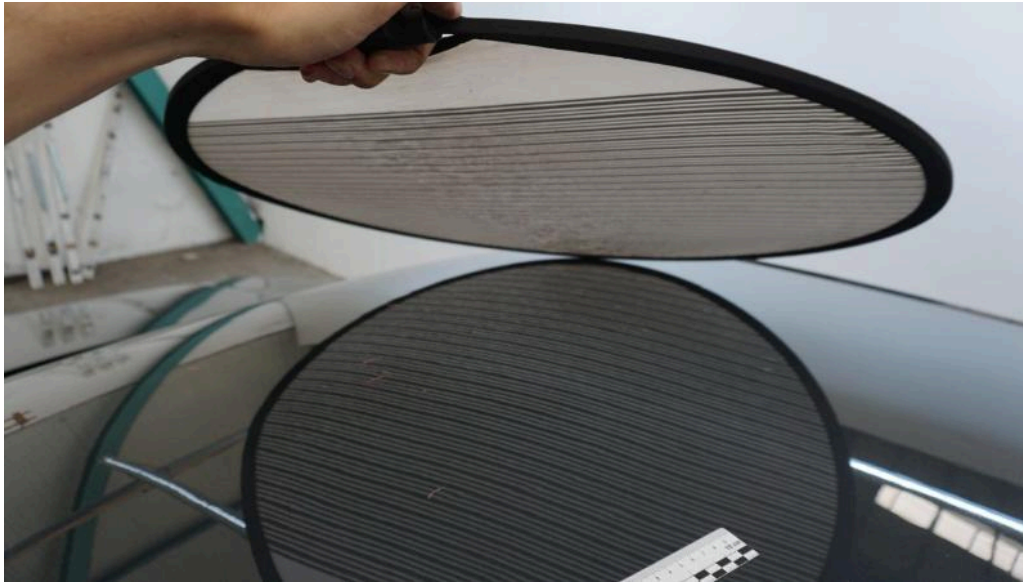
**Bild 23**  
Fahrzeug Hagelschaden Motorhaube 5/20; Dach 250 / 20; Holm links 5/20; Holm rechts 10 / 20 -  
Kostenerweiterung möglich

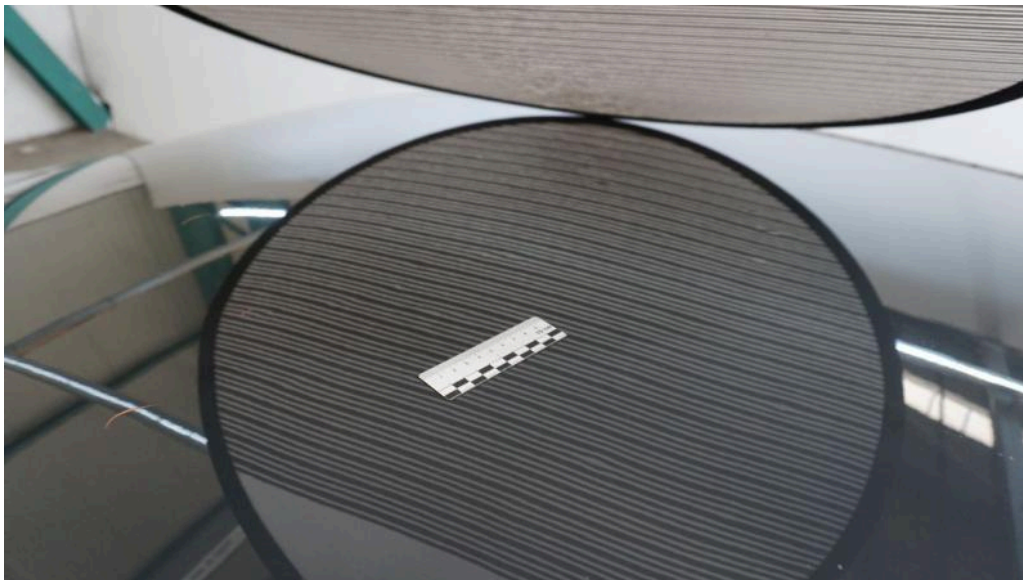
**Bild 24**  
Fahrzeug Hagelschaden Motorhaube 5/20; Dach 250 / 20; Holm links 5/20; Holm rechts 10 / 20 -  
Kostenerweiterung möglich

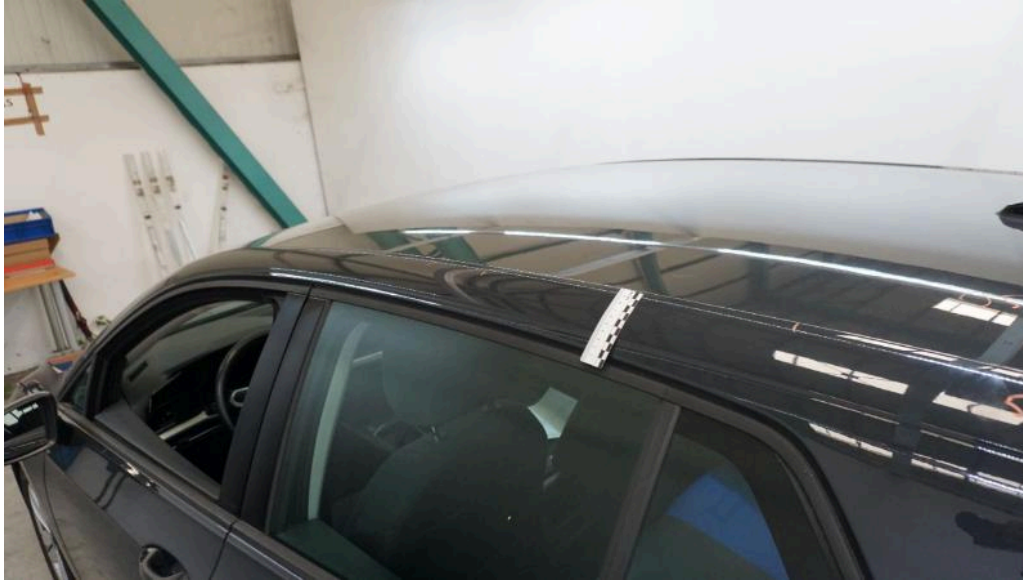
**Bild 25**  
Fahrzeug Hagelschaden Motorhaube 5/20; Dach 250 / 20; Holm links 5/20; Holm rechts 10 / 20 -  
Kostenerweiterung möglich

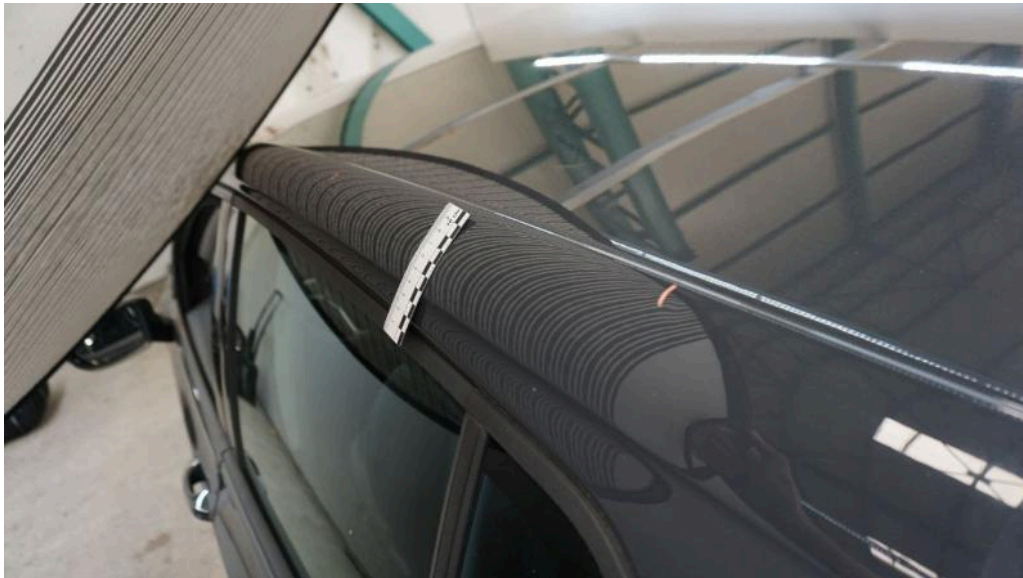
**Bild 26**  
Fahrzeug Hagelschaden Motorhaube 5/20; Dach 250 / 20; Holm links 5/20; Holm rechts 10 / 20 -  
Kostenerweiterung möglich

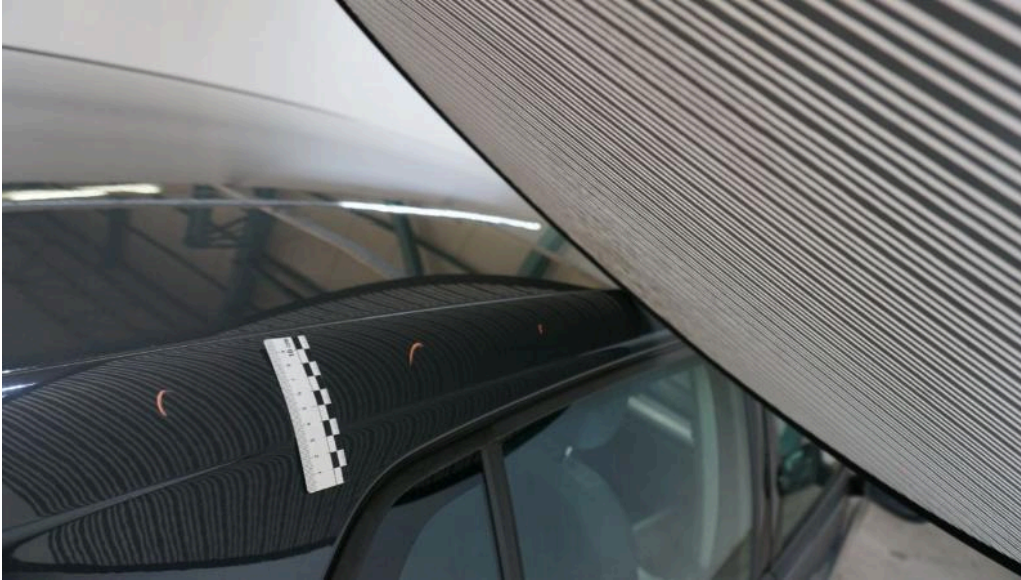
**Bild 27**  
Fahrzeug Hagelschaden Motorhaube 5/20; Dach 250 / 20; Holm links 5/20; Holm rechts 10 / 20 -  
Kostenerweiterung möglich

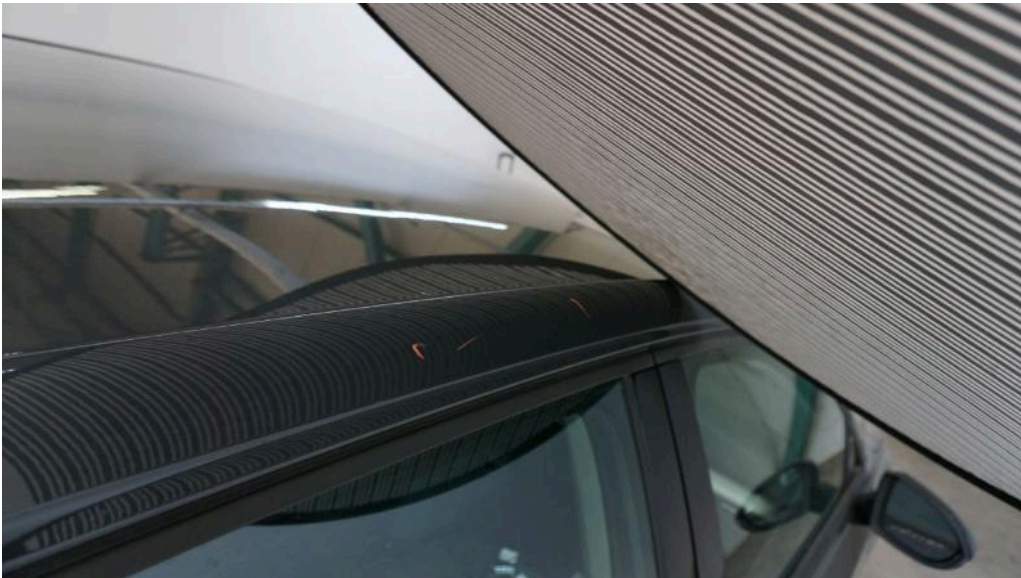
**Bild 28**  
Fahrzeug Hagelschaden Motorhaube 5/20; Dach 250 / 20; Holm links 5/20; Holm rechts 10 / 20 -  
Kostenerweiterung möglich

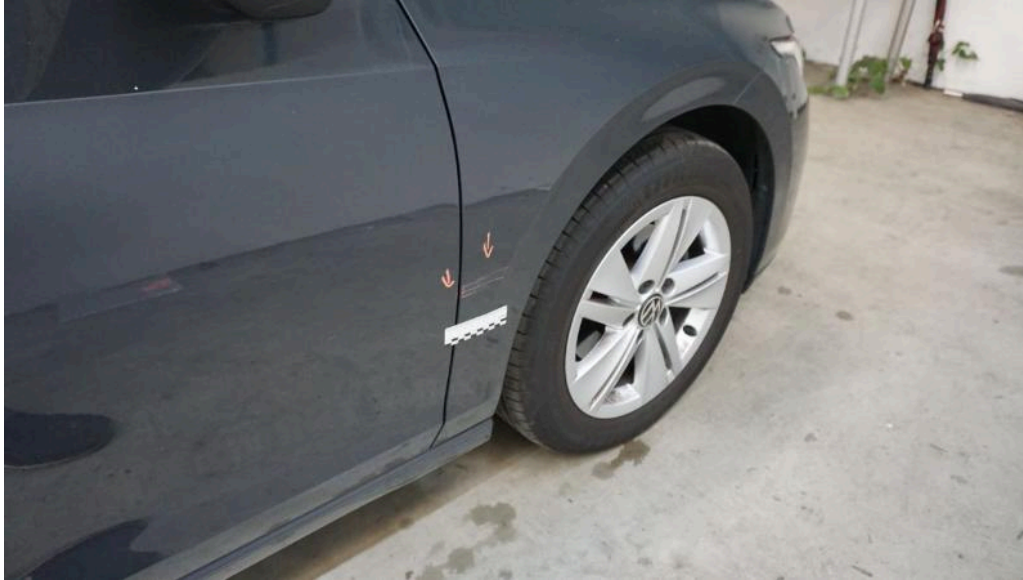
**Bild 29**  
rechte Seite Kotflügel vorne rechts und Tür vorne rechts verschürft

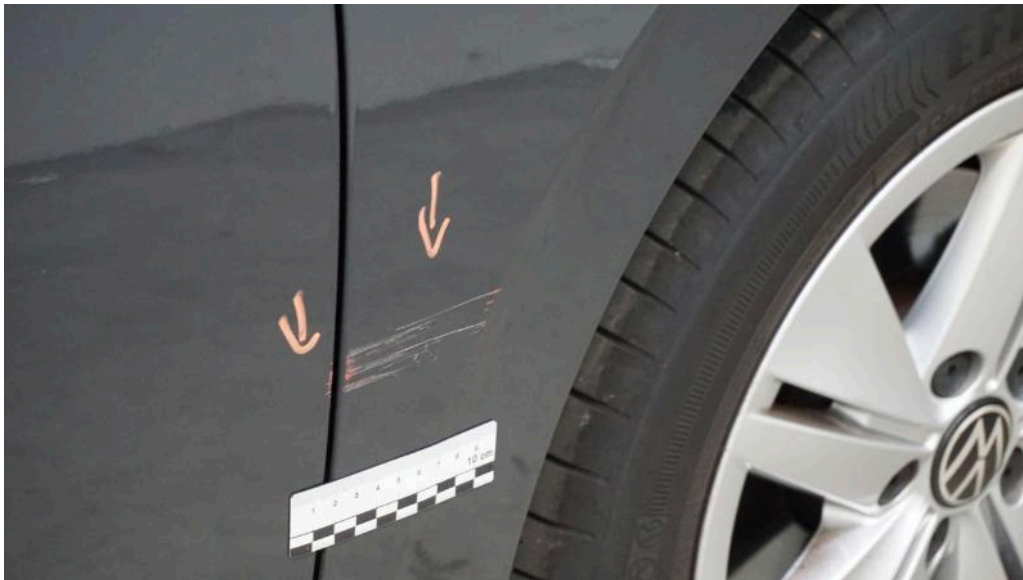
**Bild 30**  
rechte Seite Kotflügel vorne rechts und Tür vorne rechts verschürft

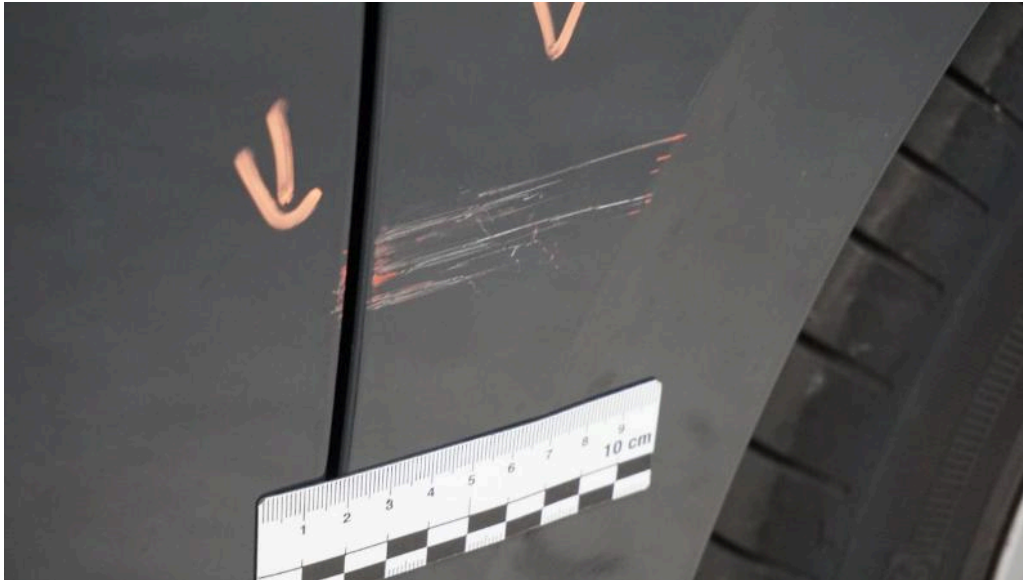
**Bild 31**  
rechte Seite Kotflügel vorne rechts und Tür vorne rechts verschürft

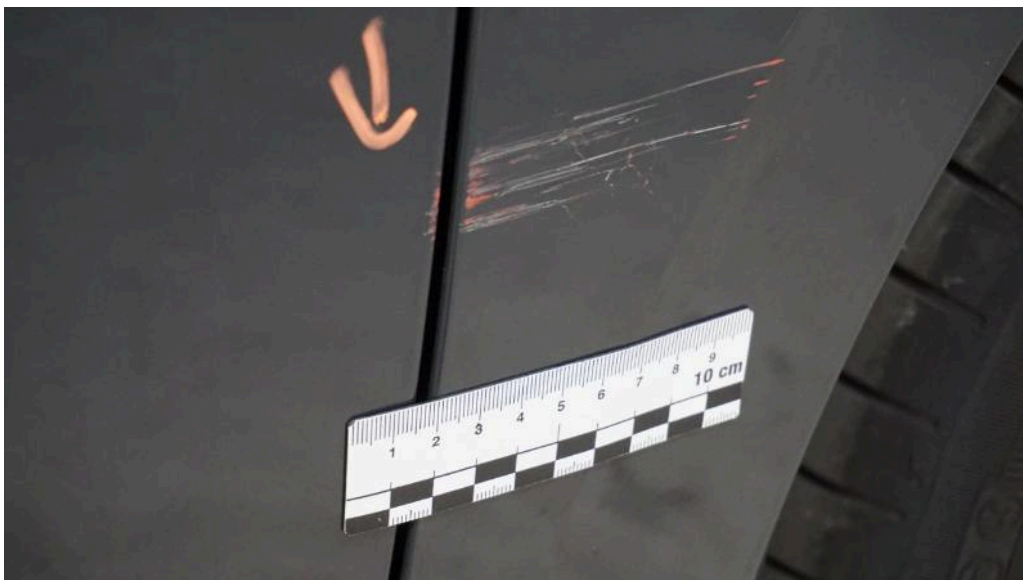
**Bild 32**  
rechte Seite Kotflügel vorne rechts und Tür vorne rechts verschürft

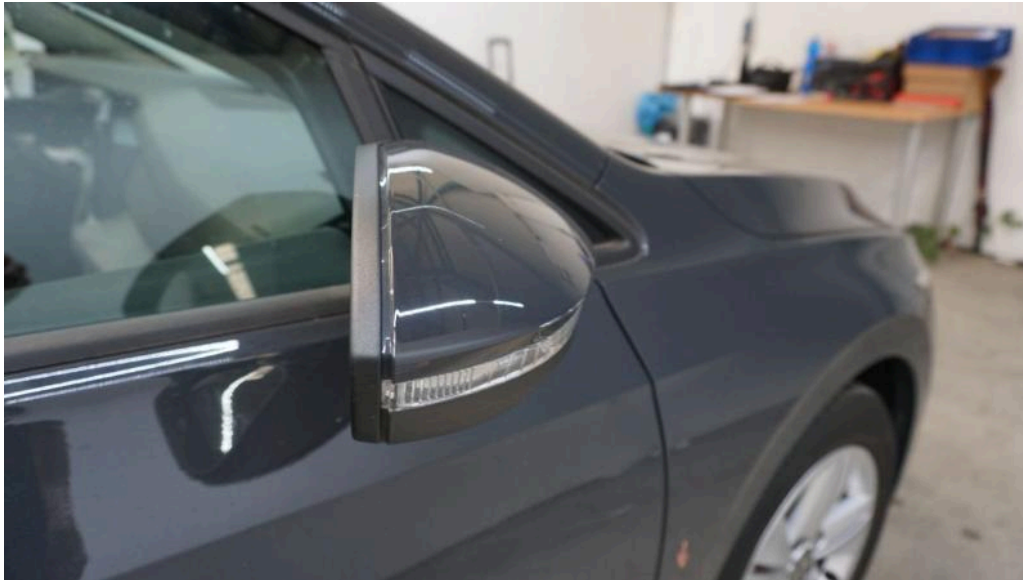
**Bild 33**  
rechte Seite Außenspiegel rechts Kratzer

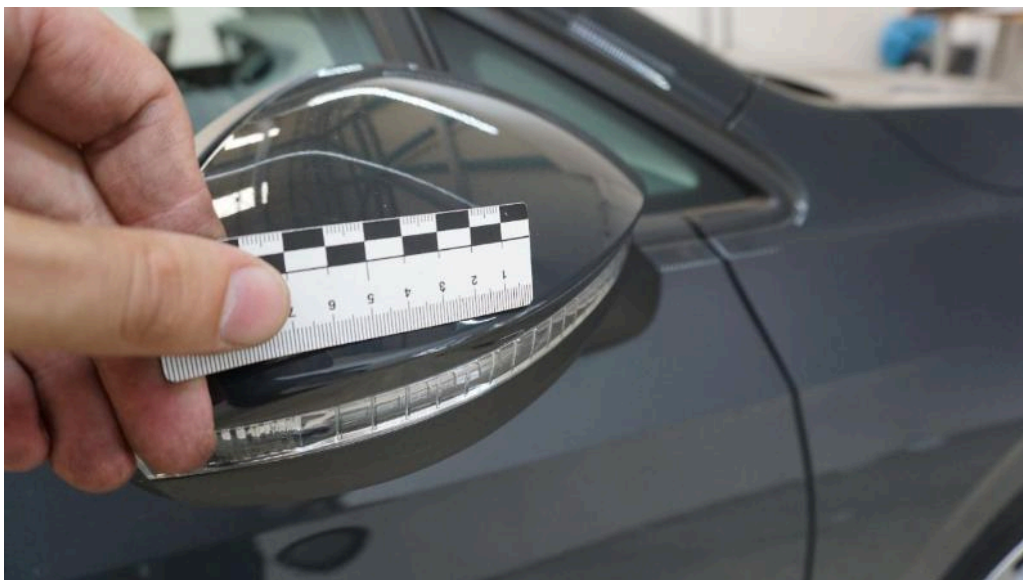
**Bild 34**  
rechte Seite Außenspiegel rechts Kratzer

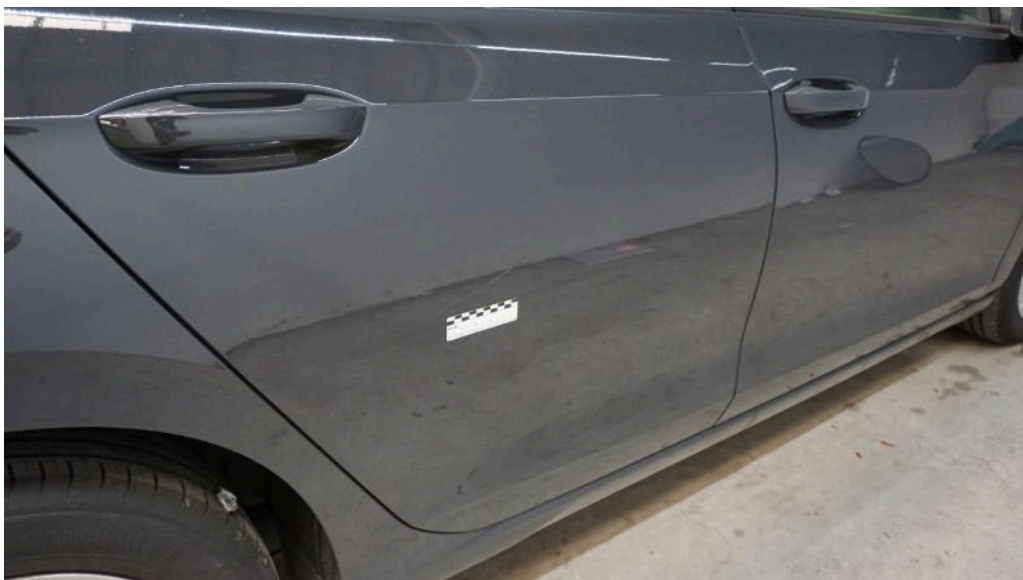
**Bild 36**  
rechte Seite Kratzer

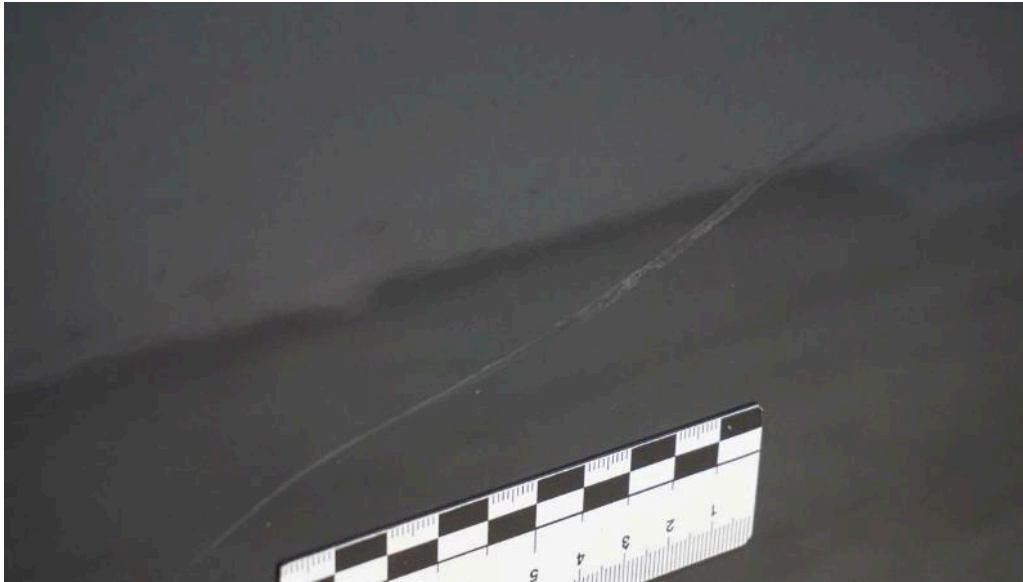
**Bild 37**  
rechte Seite Kratzer

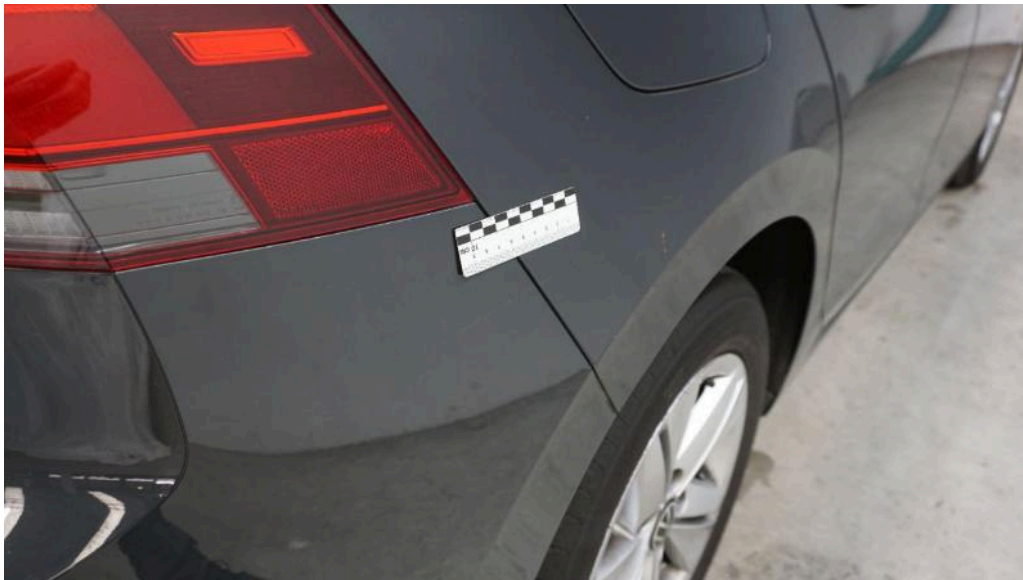
**Bild 38**  
rechte Seite Kratzer

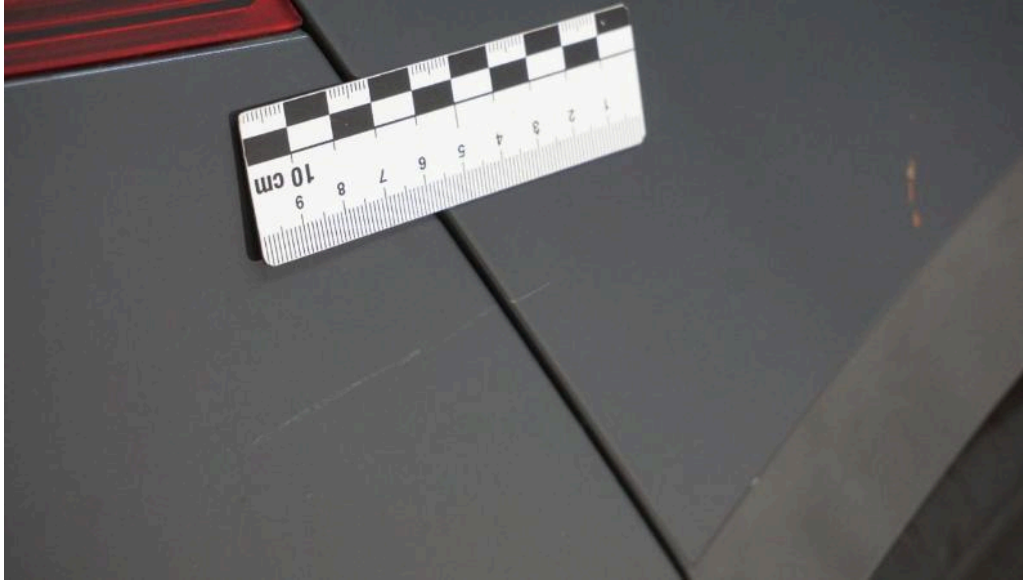
**Bild 39**  
rechte Seite Kratzer

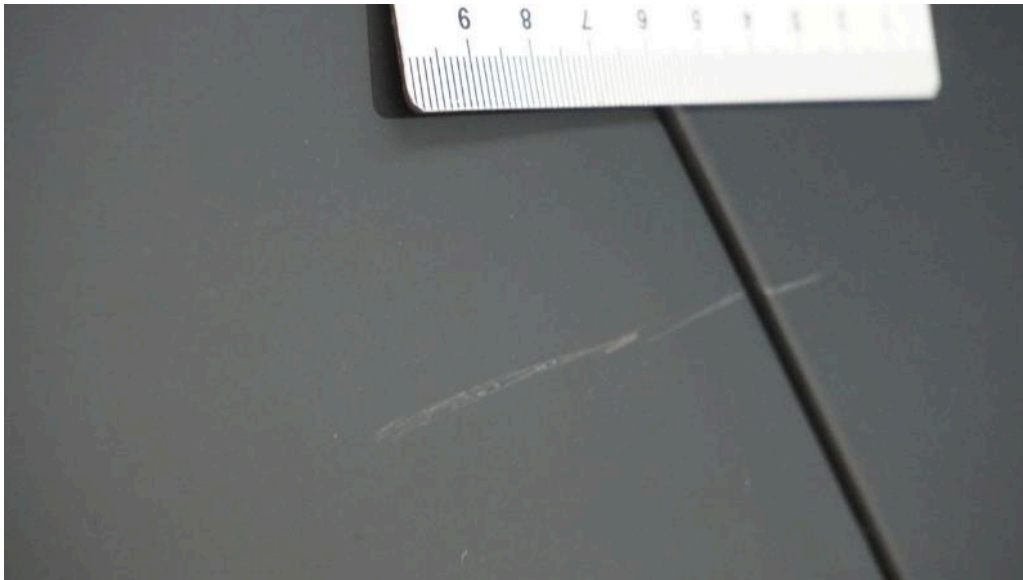
**Bild 40**  
rechte Seite Kratzer

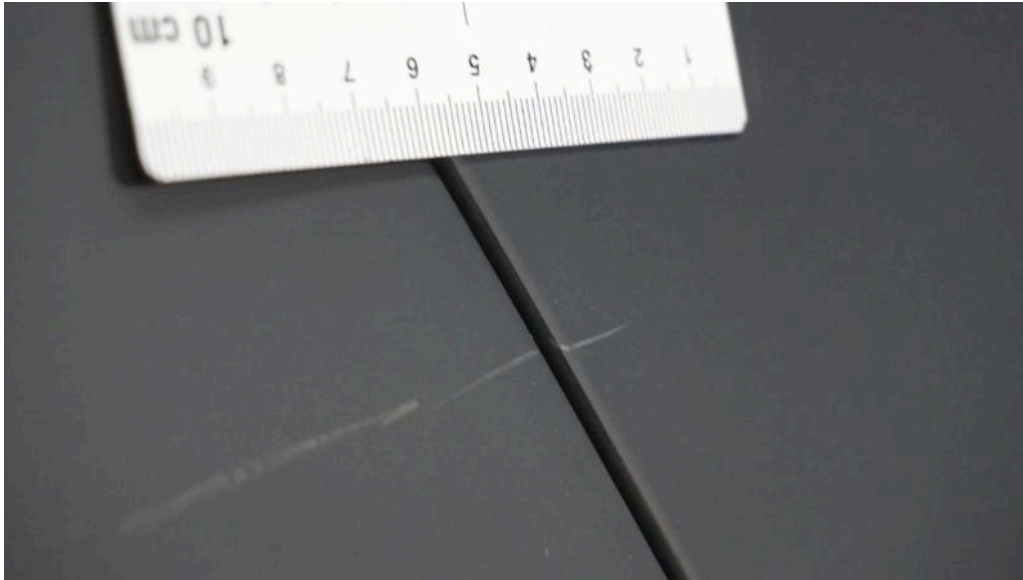
**Bild 41**  
rechte Seite Kratzer
