Minderwertgutachten

Dokumentnummer: 1329398
Auftrag vom / Auftrag am: 05.09.2023 / 11:17 Uhr

Amtliches Kennzeichen:	HB-N668	FIN:	WVWZZZ7NZLV002547
HSN/TSN:	0603 / BVI	Fahrzeugart:	PKW
Aufbau:	Van/Kleinbus	Hersteller:	Volkswagen
Modell:	Sharan 2.0 TDI Comfortline (EURO 6d-TEMP)	Erstzulassung:	21.10.2019
Letztzulassung:	21.10.2019	Nächste HU (Hauptuntersuchung):	10.2024
Anzahl Türen:	5	Motorart:	Reihe
Emissionsgruppe:	Euro 6d - TEMP	Feinstaubplakette:	Grün
Leistung:	110,0 KW	Hubraum:	1968 ccm
Antriebsart:	Diesel OBD	Antriebskonzept:	Frontantrieb
Getriebeart:	Automatik	Anzahl Schaltstufen:	6
Laufleistung abgelesen:	233006 km	Laufleistung geschätzt:	233006 km

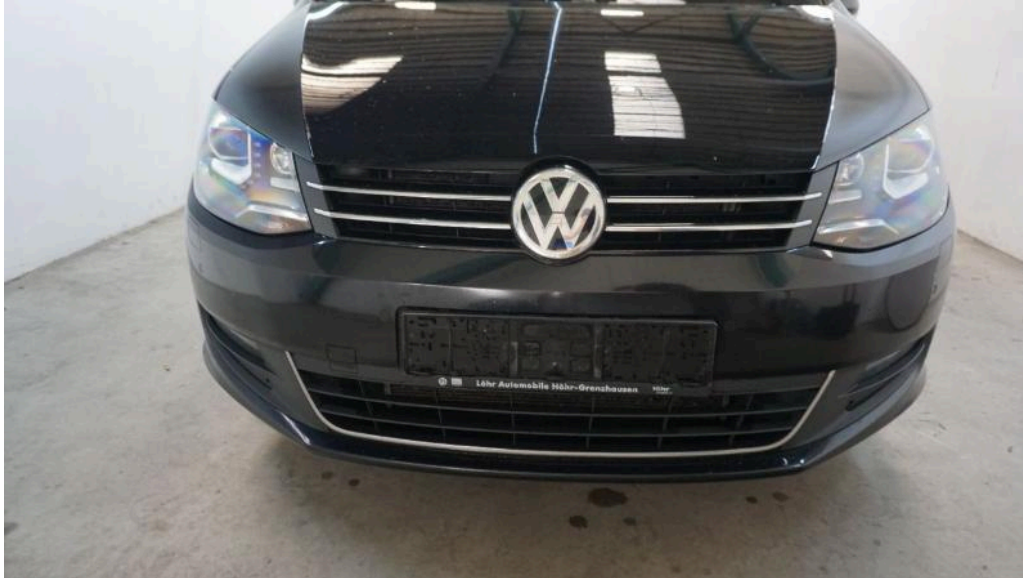
Bild 17
Fahrzeugfront Stoßfänger vorne Steinschlag / -schläge

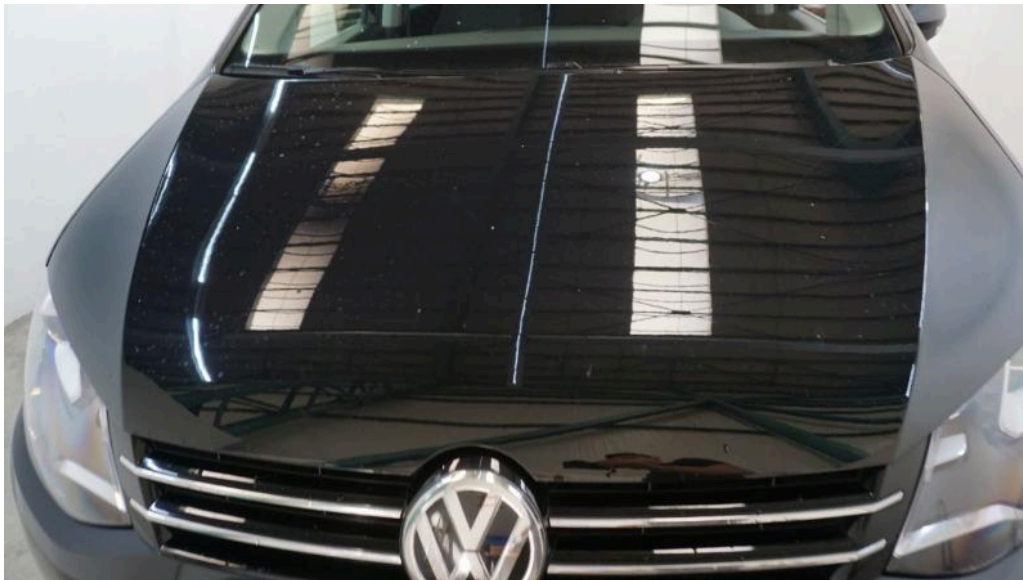
Bild 18
Fahrzeugfront Motorhaube Steinschlag / -schläge

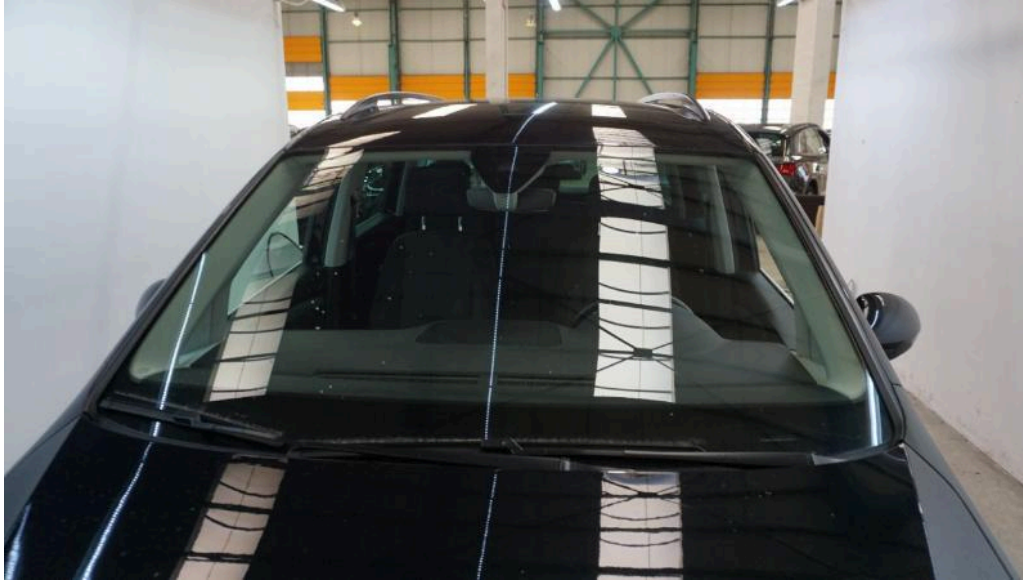
Verglasung	0,00 €	0,00 €
Fahrzeugfront, Windschutzscheibe, Steinschlag / -schläge, akzeptierter Schaden	0,00 €	0,00 €

Bild 19
Fahrzeugfront Windschutzscheibe Steinschlag / -schläge

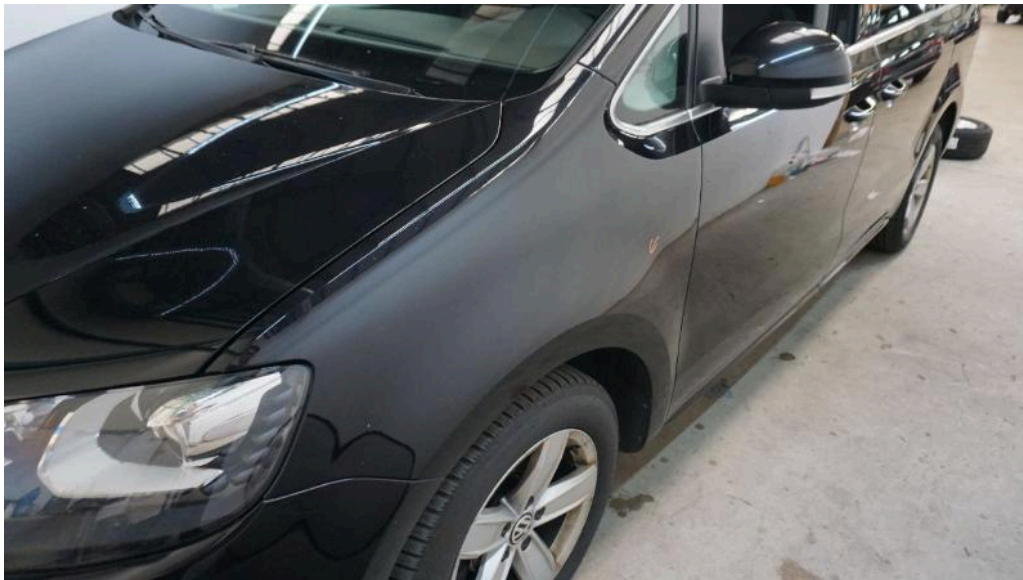
Bild 20
linke Seite Kotflügel vorne links Kratzer

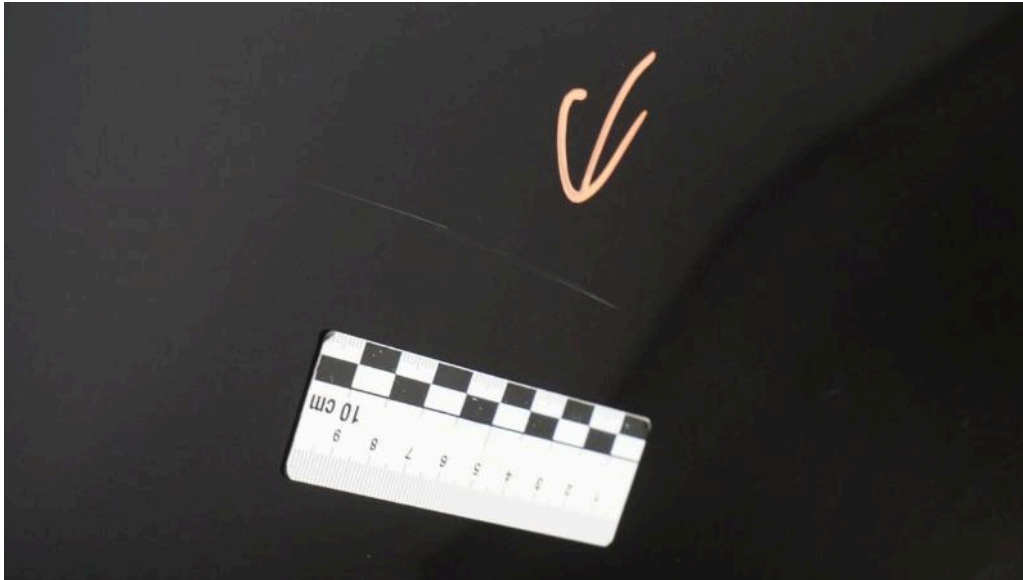
Bild 21
linke Seite Kotflügel vorne links Kratzer

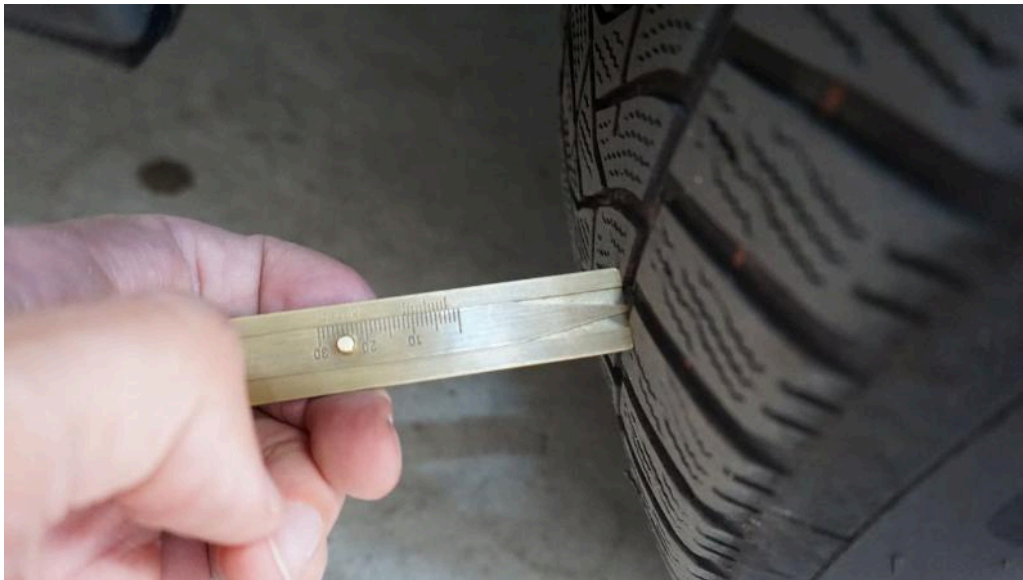
Bild 22
Vorderachse Reifen vorne rechts Verschleißgrenze erreicht

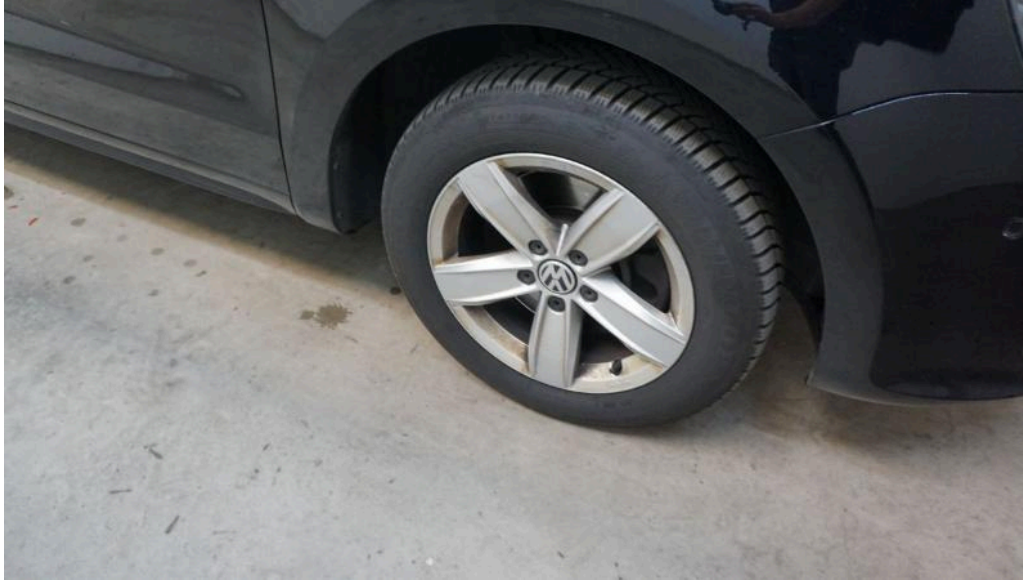
Bild 23
Vorderachse Reifen vorne rechts Verschleißgrenze erreicht

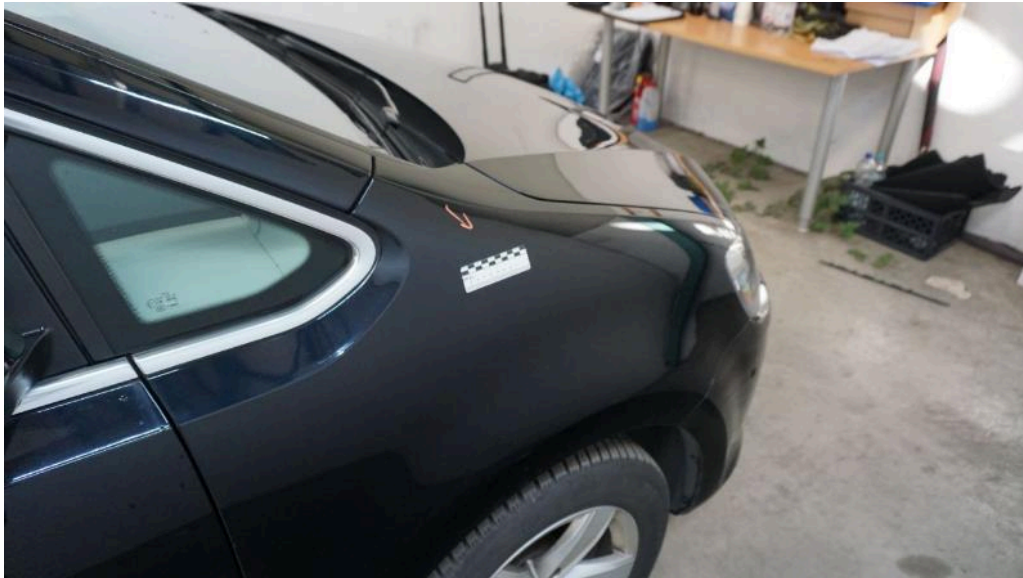
geschätzte Reparaturkosten	Minderwert
Allgemeinzustand	700,00 €	700,00 €
Fahrzeugzubehör, HU-Prüfbericht, fehlt, erneuern	100,00 €	100,00 €
Fahrzeugzubehör, Wartungsnachweis, Lag nicht vor - Wartung erforderlich -Kostenerweiterung möglich, erneuern	400,00 €	400,00 €
Fahrzeugzubehör, Funkschlüssel, Ein Funkschlüssel, fehlt, erneuern	200,00 €	200,00 €
Felgen / Bereifung	300,00 €	300,00 €
Vorderachse, Reifen vorne rechts, Verschleißgrenze erreicht, erneuern	150,00 €	150,00 €
Fahrzeugzubehör, Tire-Fit Pannenset, fehlt, erneuern	150,00 €	150,00 €
Lackierung	1.020,00 €	520,00 €
Fahrzeugfront, Stoßfänger vorne, Steinschlag / -schläge, akzeptierter Schaden	0,00 €	0,00 €
Fahrzeugfront, Motorhaube, Steinschlag / -schläge, akzeptierter Schaden	0,00 €	0,00 €
linke Seite, Kotflügel vorne links, Kratzer, aus- und einbauen + lackieren	510,00 €	260,00 €
rechte Seite, Kotflügel vorne rechts, Kratzer, aus- und einbauen + lackieren	510,00 €	260,00 €

Bild 24
rechte Seite Kotflügel vorne rechts Kratzer

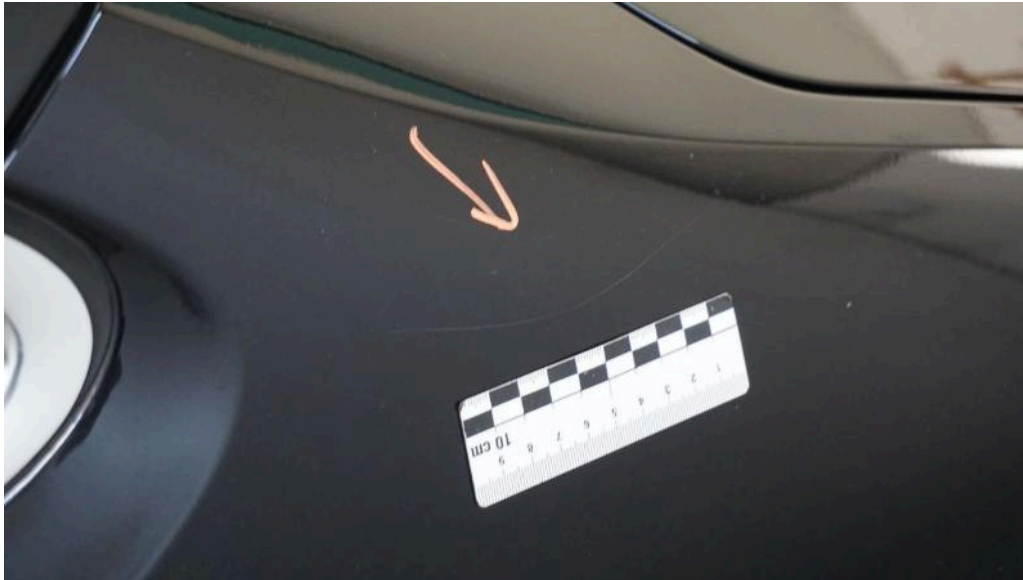
Bild 25
rechte Seite Kotflügel vorne rechts Kratzer
