Minderwertgutachten

Dokumentnummer: 1321989 (2. Fassung)
Auftrag vom / Auftrag am: 21.08.2023 / 08:59 Uhr

Amtliches Kennzeichen:	CO-K232	FIN:	WBA11DZ050FJ84308
HSN/TSN:	0005 / CZD	Fahrzeugart:	PKW
Aufbau:	Kombi	Hersteller:	BMW
Modell:	3er - 320 d Mild Hybrid Sport Line (EURO 6d)	Erstzulassung:	08.05.2020
Letztzulassung:	08.05.2020	Nächste HU (Hauptuntersuchung):	08.2025
Anzahl Türen:	5	Motorart:	Reihe
Emissionsgruppe:	Euro 6d	Feinstaubplakette:	Grün
Leistung:	140,0 KW	Hubraum:	1995 ccm
Antriebsart:	Diesel OBD	Antriebskonzept:	Heckantrieb
Getriebeart:	Automatik	Anzahl Schaltstufen:	8
Laufleistung abgelesen:	180759 km	Laufleistung geschätzt:	180759 km

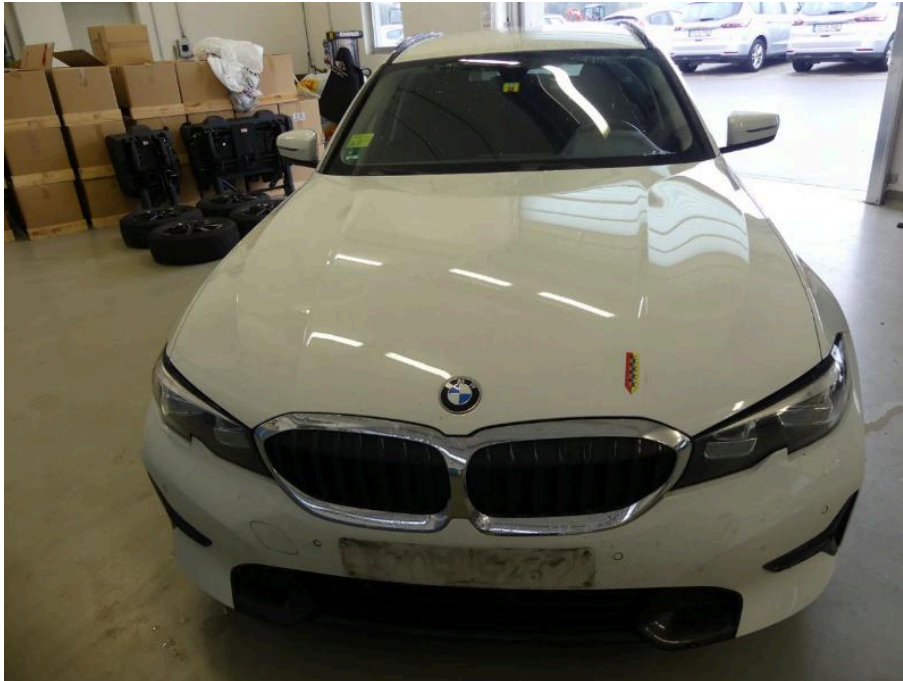
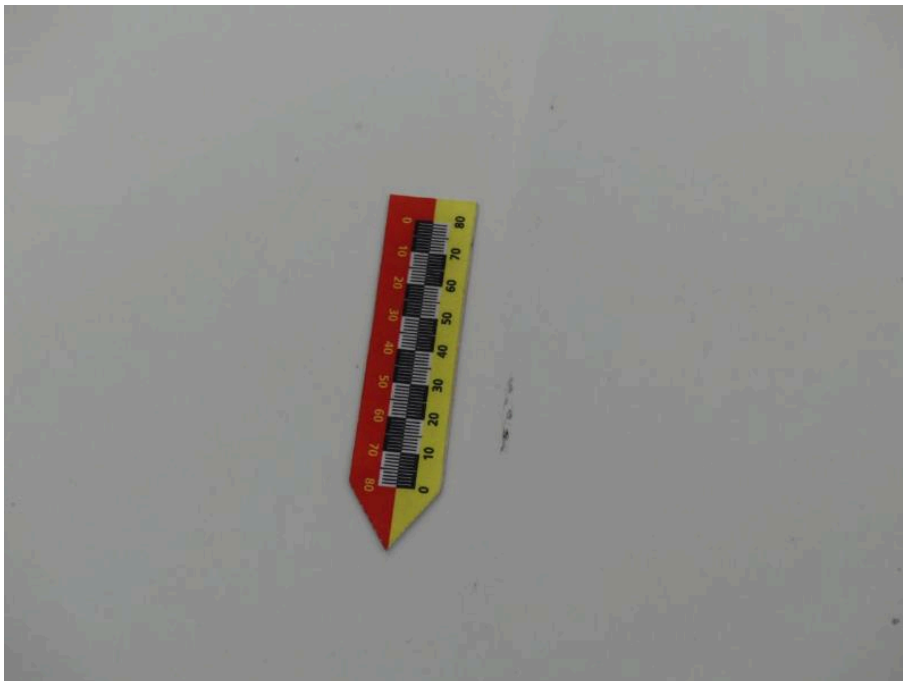
Gemessenes Bauteil	Gemessene Lackschichtdicke (µm)
Motorhaube	176

Bild 19
Fahrzeugfront Motorhaube Verschürfung / Delle

Bild 20
Fahrzeugfront Motorhaube Verschürfung / Delle

geschätzte Reparaturkosten	Minderwert
Lackierung	760,00 €	410,00 €
Fahrzeugfront, Motorhaube, Verschürfung / Delle , aus- und einbauen + instandsetzen + lackieren	700,00 €	350,00 €
linke Seite, Tür hinten links, Türkante hinten links Kratzer, Smart Repair	60,00 €	60,00 €
Unfallschäden / Vorschäden	4.640,00 €	4.640,00 €
Fahrzeugfront, Stoßfänger vorne, Beschädigung Stoßfänger vorn / Luftführungsgitter / Kabel Parksensoren / Lüftungsklappen beschädigt (Unfallschaden), Schadenerweiterung möglich , erneuern	1.220,00 €	1.220,00 €
rechte Seite, Tür hinten rechts, Tür HR instandsetzen / Tür VR erneuern, beschädigt, erneuern	1.970,00 €	1.970,00 €
Fahrzeugheck, Stoßfänger hinten, angestoßen, verformt, erneuern + lackieren	1.450,00 €	1.450,00 €
Felgen / Bereifung	480,00 €	480,00 €
Vorderachse, Felge vorne rechts, Materialabtrag, erneuern	480,00 €	480,00 €
Mechanik / Motorraum	100,00 €	100,00 €
Motor, Motorlaufkultur, Motorkontrolle leuchtet, Prüfen / Schadenerweiterung möglich, prüfen	100,00 €	100,00 €

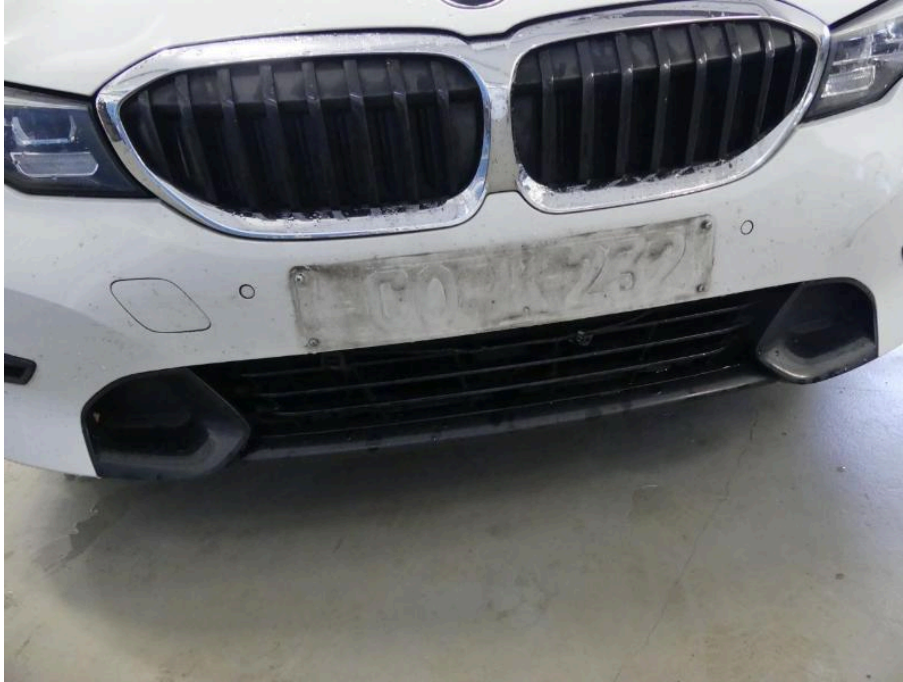
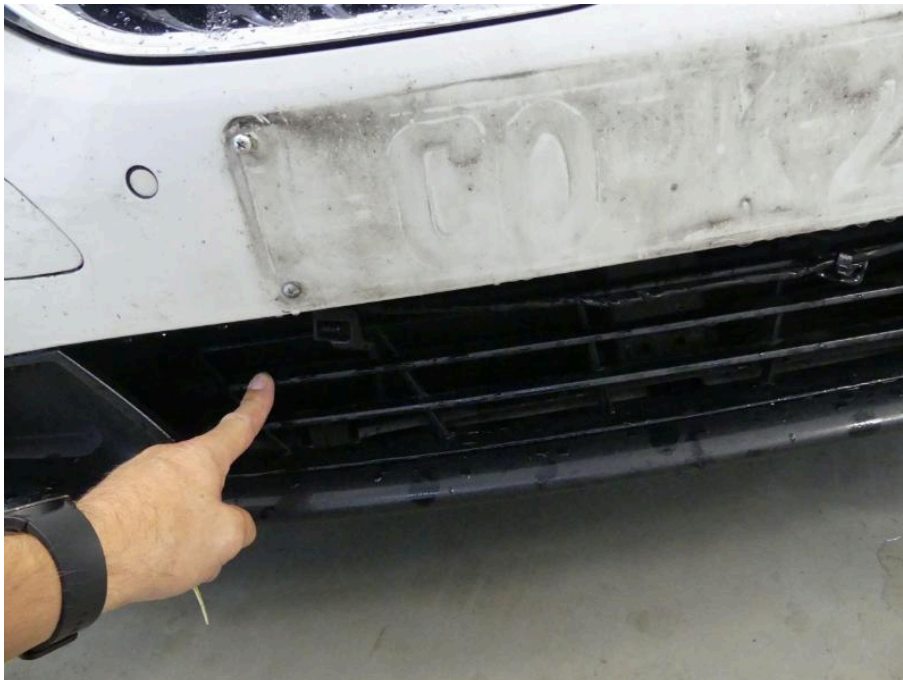
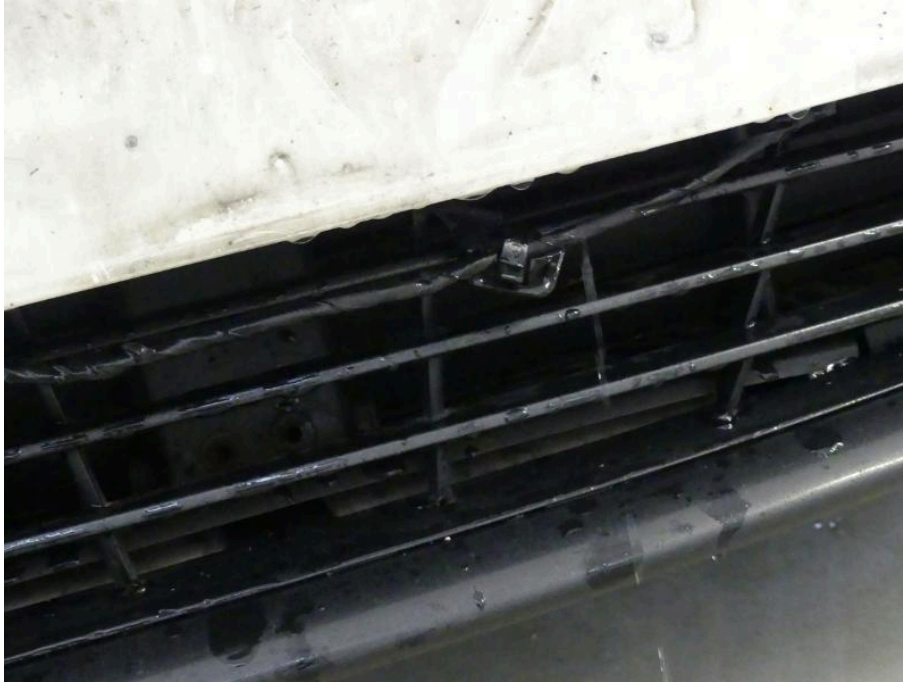
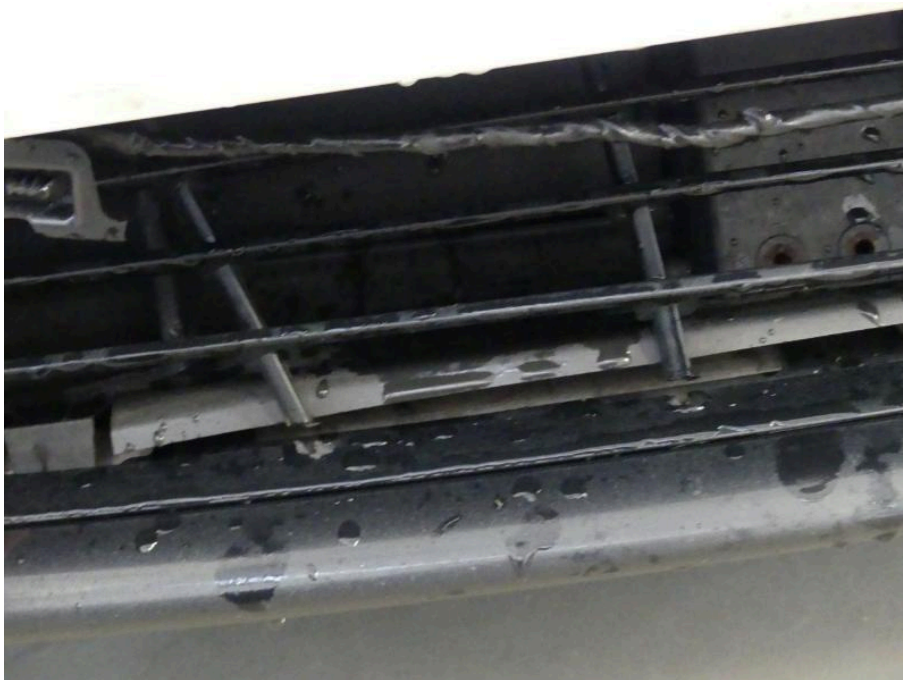
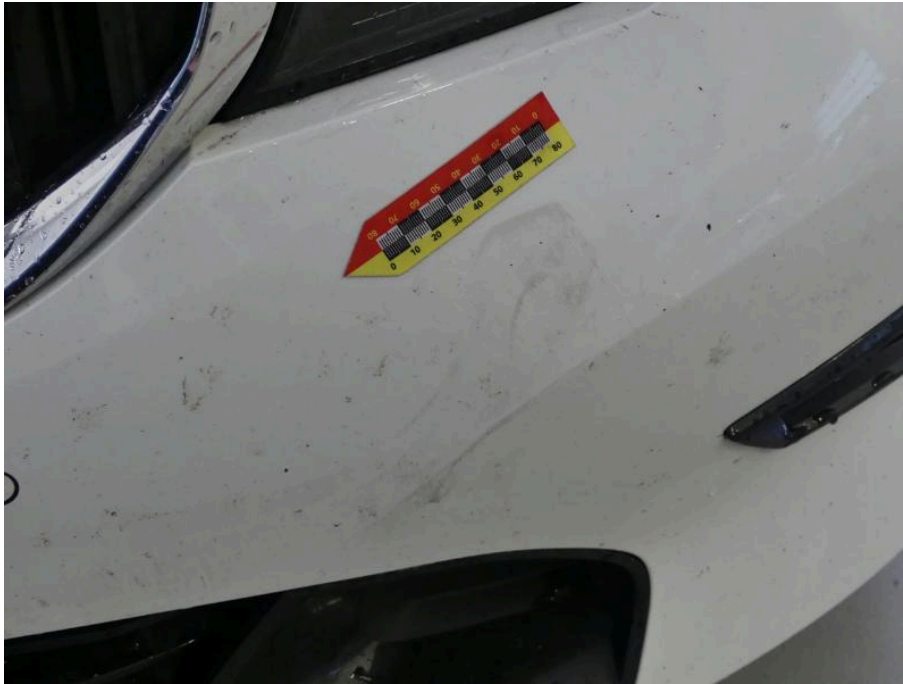
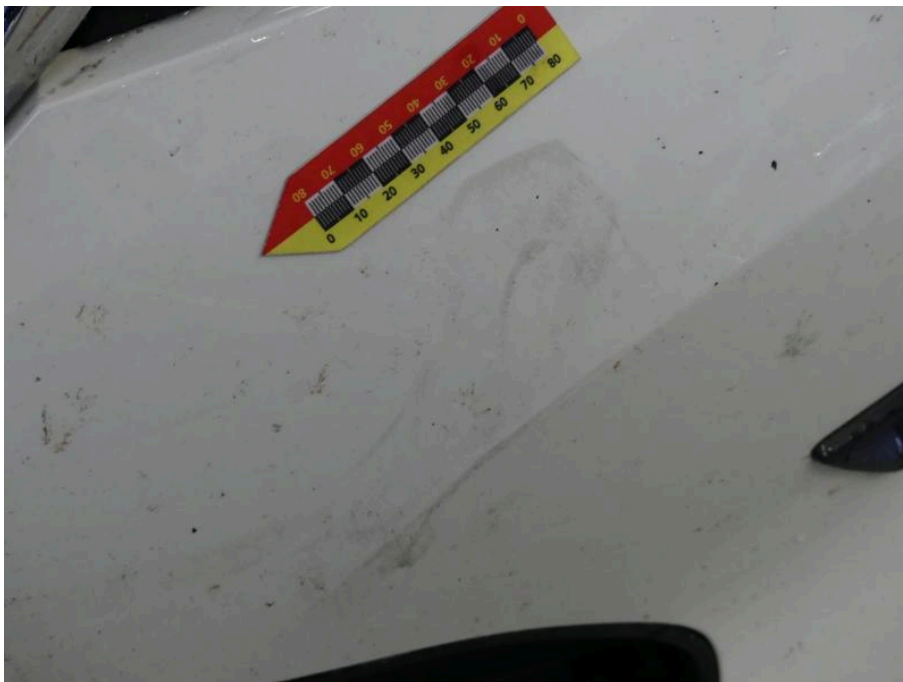
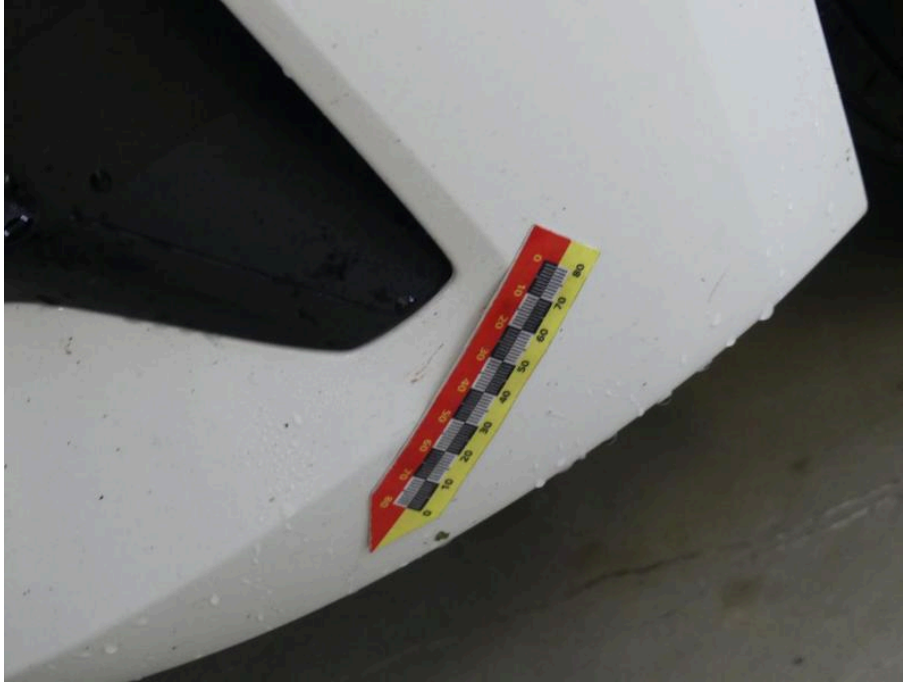
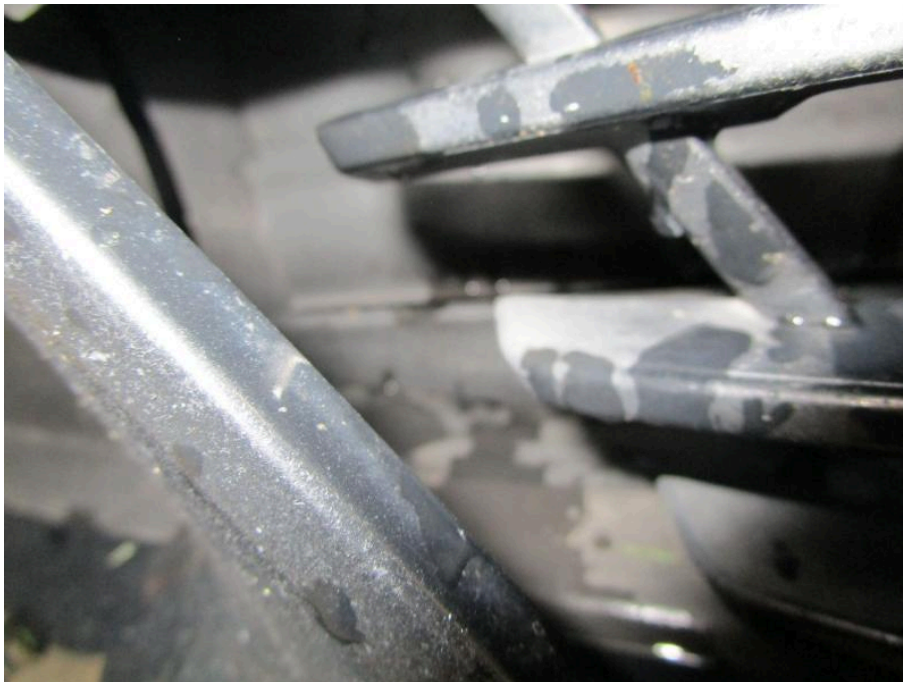
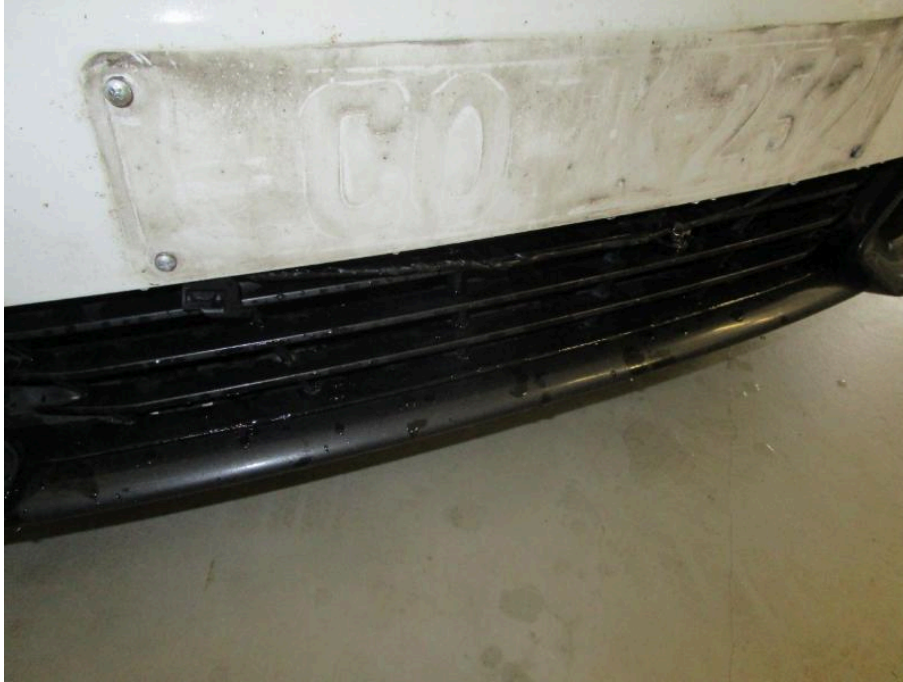
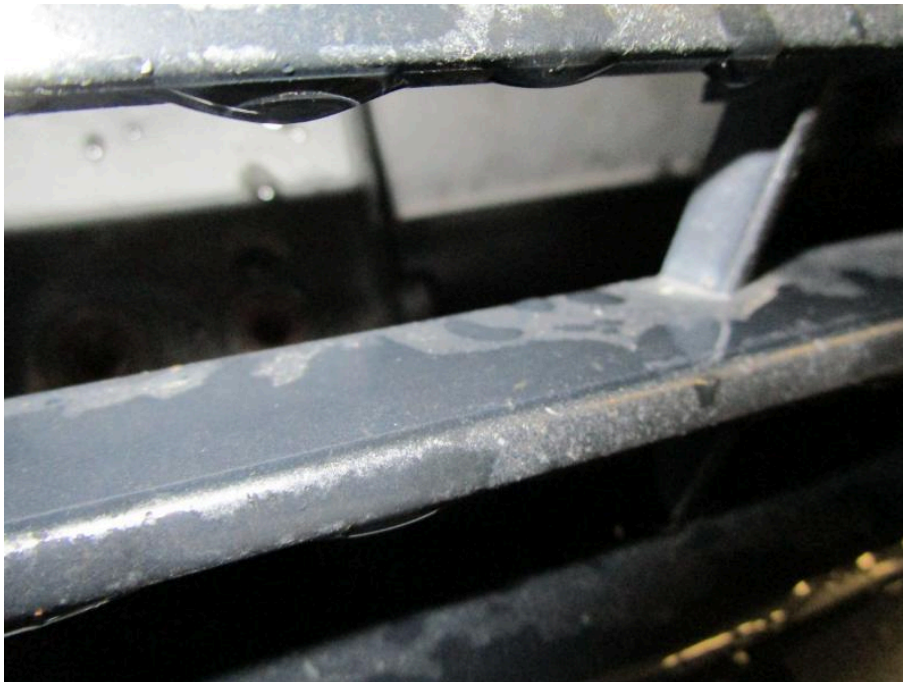
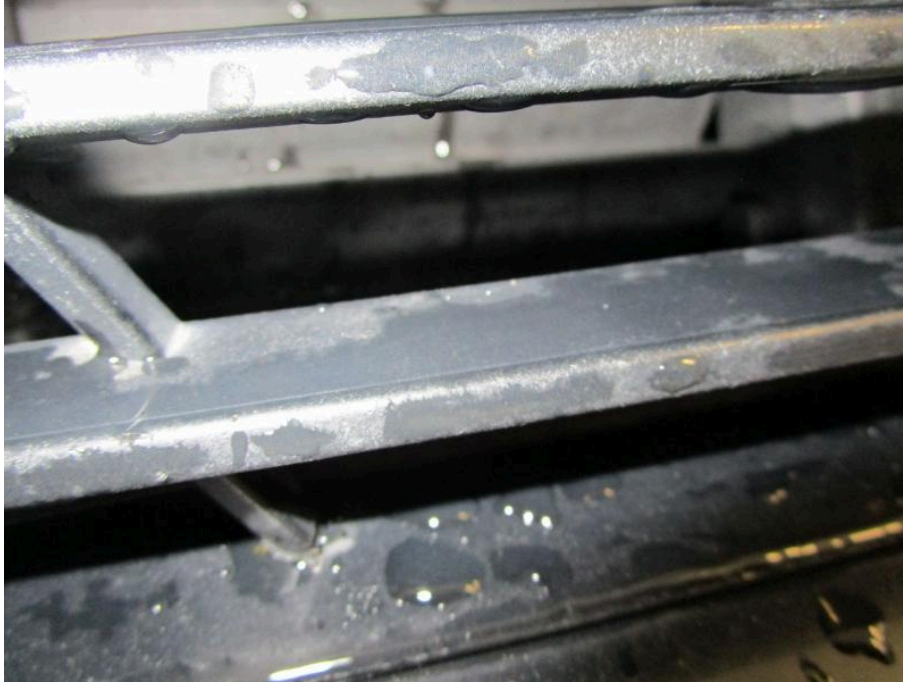
Bild 21
Fahrzeugfront Stoßfänger vorne Beschädigung Stoßfänger vorn / Luftführungsgitter / Kabel Parksensoren /
Lüftungklappen beschädigt (Unfallschaden), Schadenerweiterung möglich

Bild 22
Fahrzeugfront Stoßfänger vorne Beschädigung Stoßfänger vorn / Luftführungsgitter / Kabel Parksensoren /
Lüftungklappen beschädigt (Unfallschaden), Schadenerweiterung möglich

Bild 23
Fahrzeugfront Stoßfänger vorne Beschädigung Stoßfänger vorn / Luftführungsgitter / Kabel Parksensoren /
Lüftungklappen beschädigt (Unfallschaden), Schadenerweiterung möglich

Bild 24
Fahrzeugfront Stoßfänger vorne Beschädigung Stoßfänger vorn / Luftführungsgitter / Kabel Parksensoren /
Lüftungklappen beschädigt (Unfallschaden), Schadenerweiterung möglich

Bild 25
Fahrzeugfront Stoßfänger vorne Beschädigung Stoßfänger vorn / Luftführungsgitter / Kabel Parksensoren /
Lüftungklappen beschädigt (Unfallschaden), Schadenerweiterung möglich

Bild 26
Fahrzeugfront Stoßfänger vorne Beschädigung Stoßfänger vorn / Luftführungsgitter / Kabel Parksensoren /
Lüftungklappen beschädigt (Unfallschaden), Schadenerweiterung möglich

Bild 27
Fahrzeugfront Stoßfänger vorne Beschädigung Stoßfänger vorn / Luftführungsgitter / Kabel Parksensoren /
Lüftungklappen beschädigt (Unfallschaden), Schadenerweiterung möglich

Bild 28
Fahrzeugfront Stoßfänger vorne Beschädigung Stoßfänger vorn / Luftführungsgitter / Kabel Parksensoren /
Lüftungklappen beschädigt (Unfallschaden), Schadenerweiterung möglich

Bild 29
Fahrzeugfront Stoßfänger vorne Beschädigung Stoßfänger vorn / Luftführungsgitter / Kabel Parksensoren /
Lüftungklappen beschädigt (Unfallschaden), Schadenerweiterung möglich

Bild 30
Fahrzeugfront Stoßfänger vorne Beschädigung Stoßfänger vorn / Luftführungsgitter / Kabel Parksensoren /
Lüftungklappen beschädigt (Unfallschaden), Schadenerweiterung möglich

Bild 31
Fahrzeugfront Stoßfänger vorne Beschädigung Stoßfänger vorn / Luftführungsgitter / Kabel Parksensoren /
Lüftungklappen beschädigt (Unfallschaden), Schadenerweiterung möglich

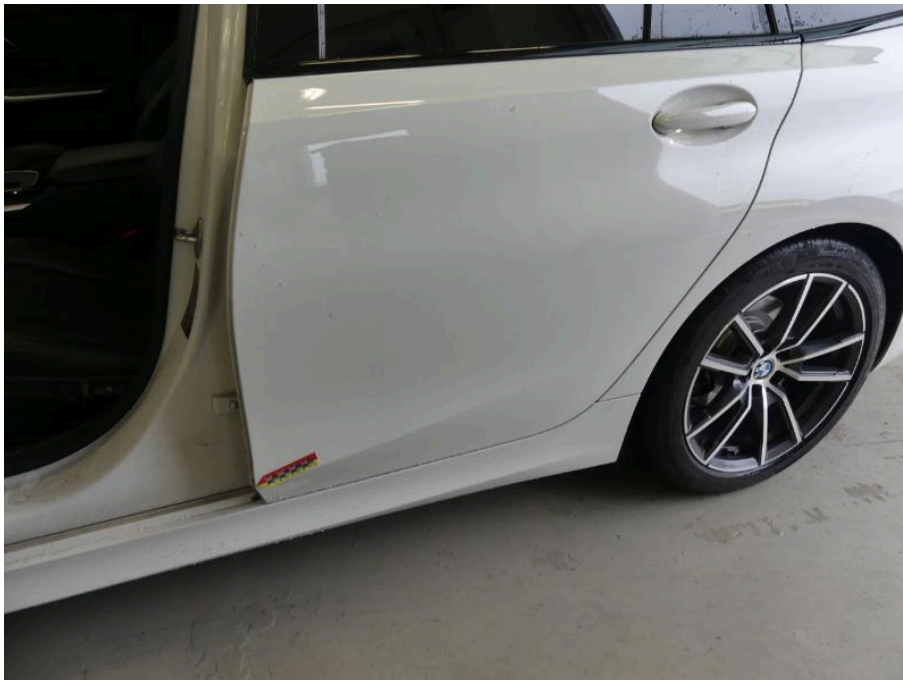
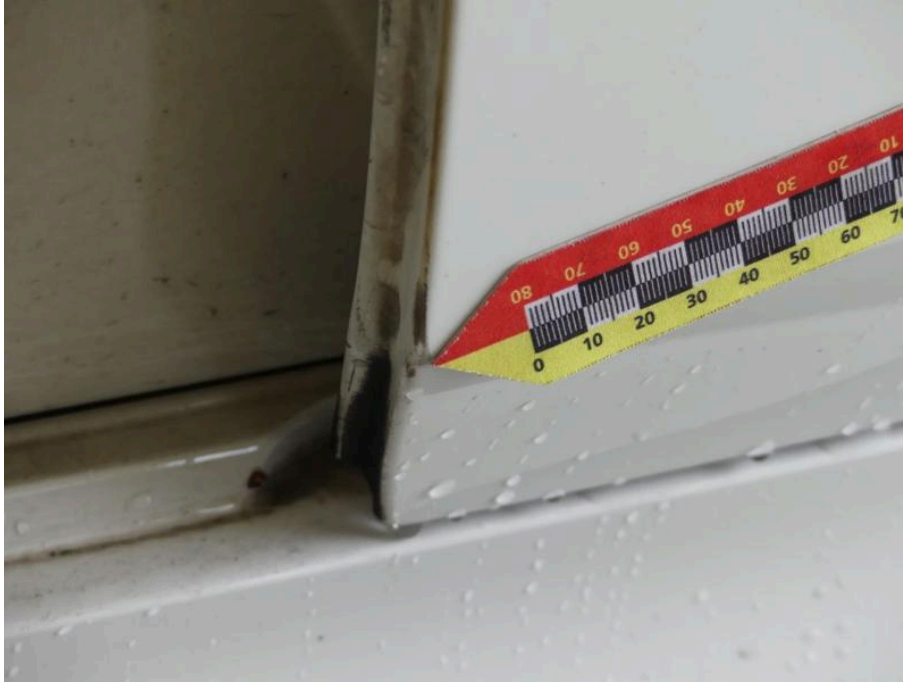
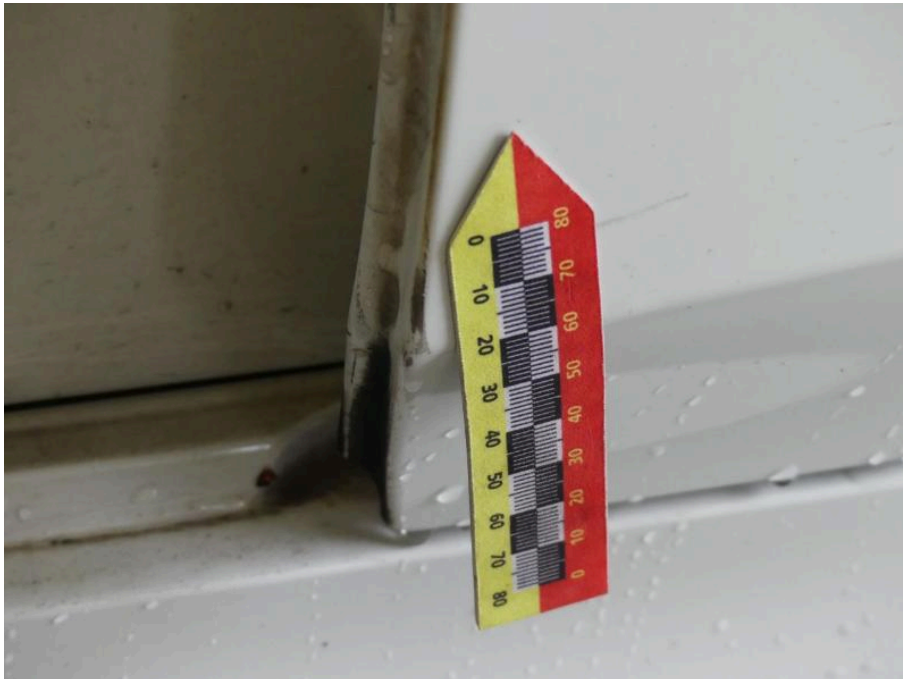
Bild 32
linke Seite Tür hinten links Türkante hinten links Kratzer

Bild 33
linke Seite Tür hinten links Türkante hinten links Kratzer

Bild 34
linke Seite Tür hinten links Türkante hinten links Kratzer

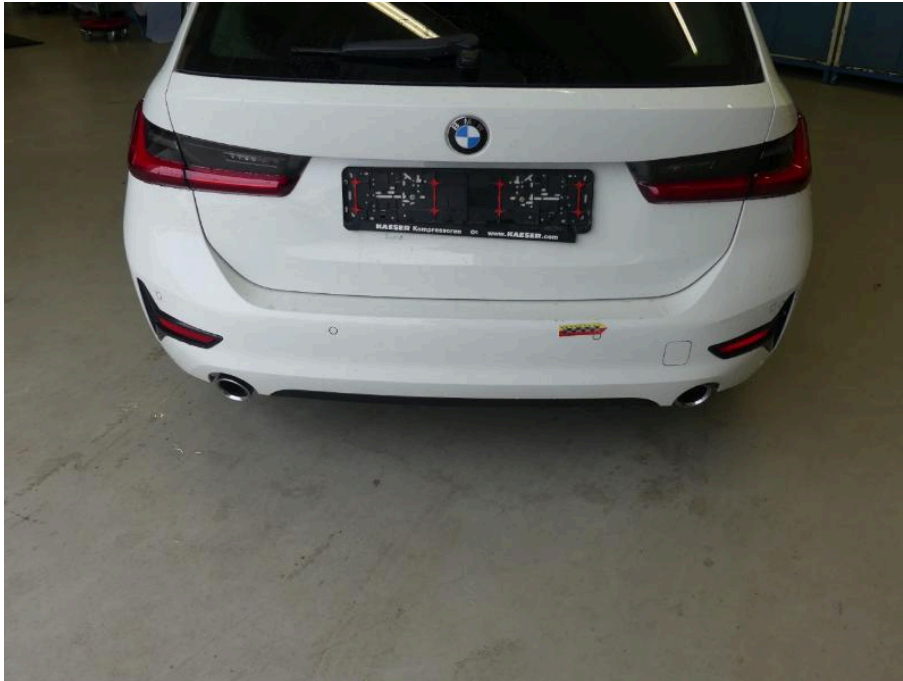
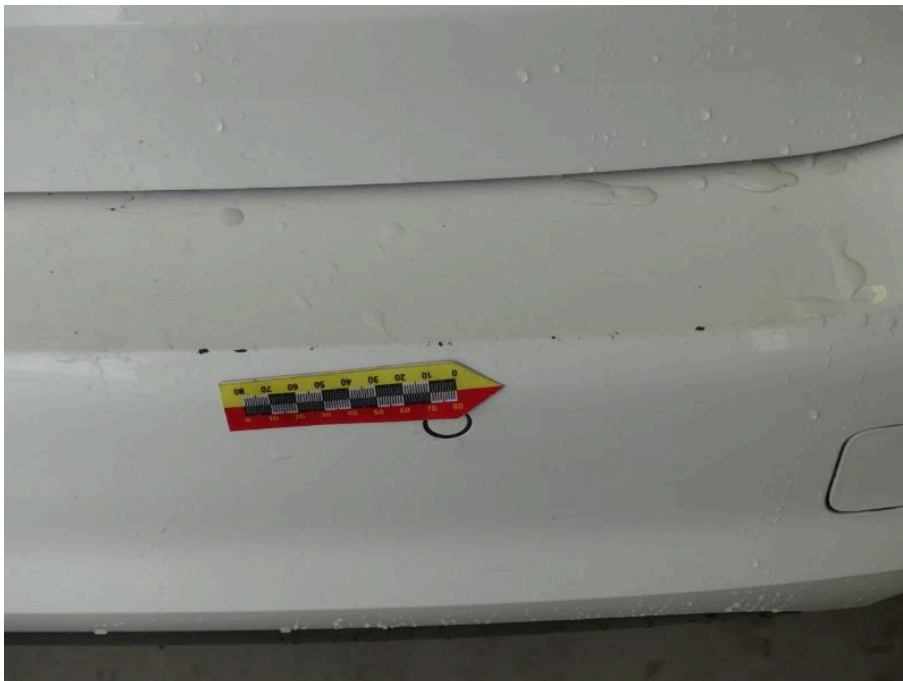
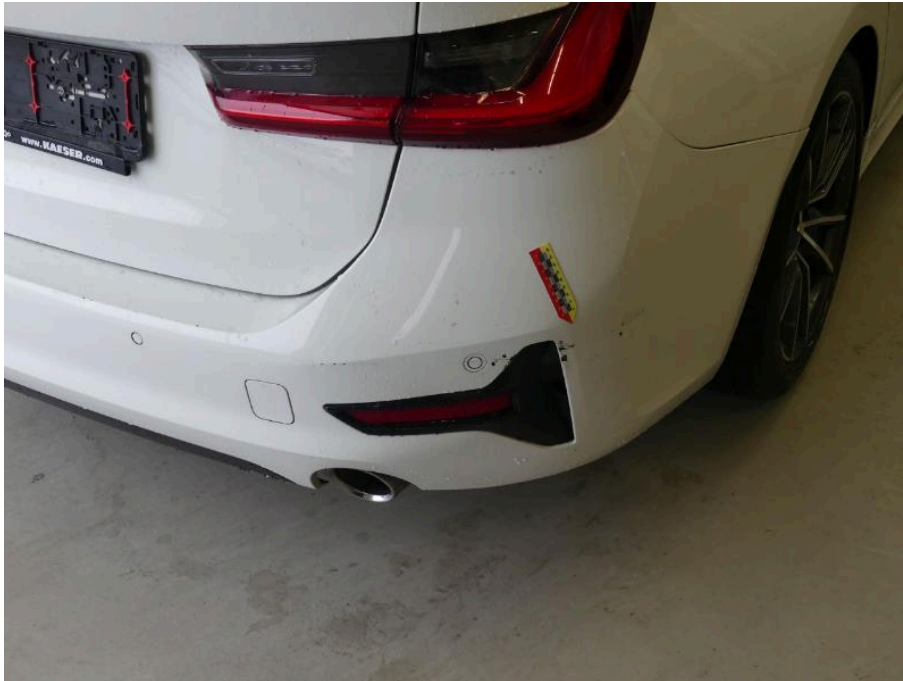
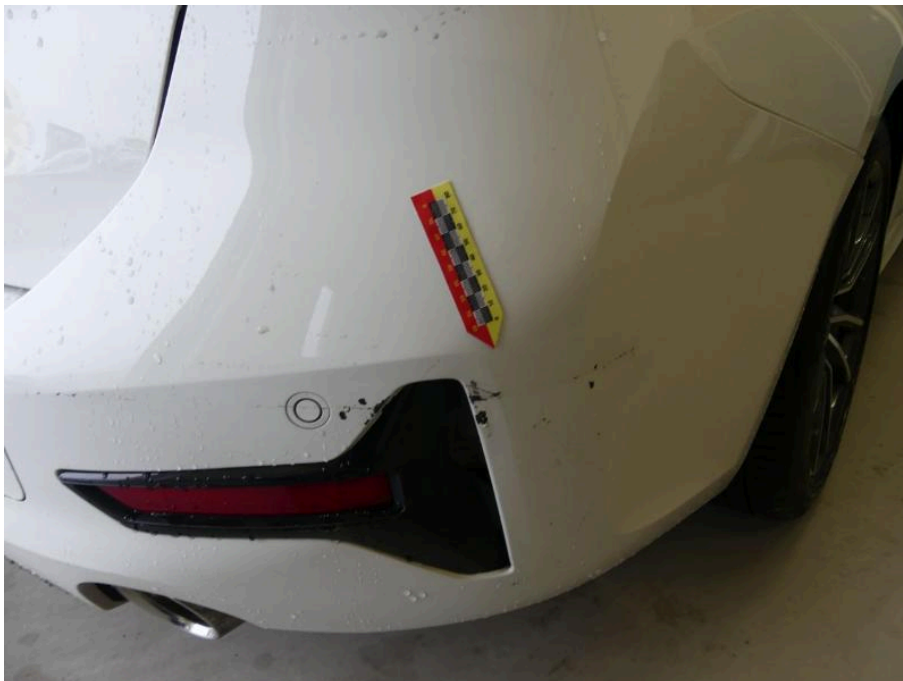
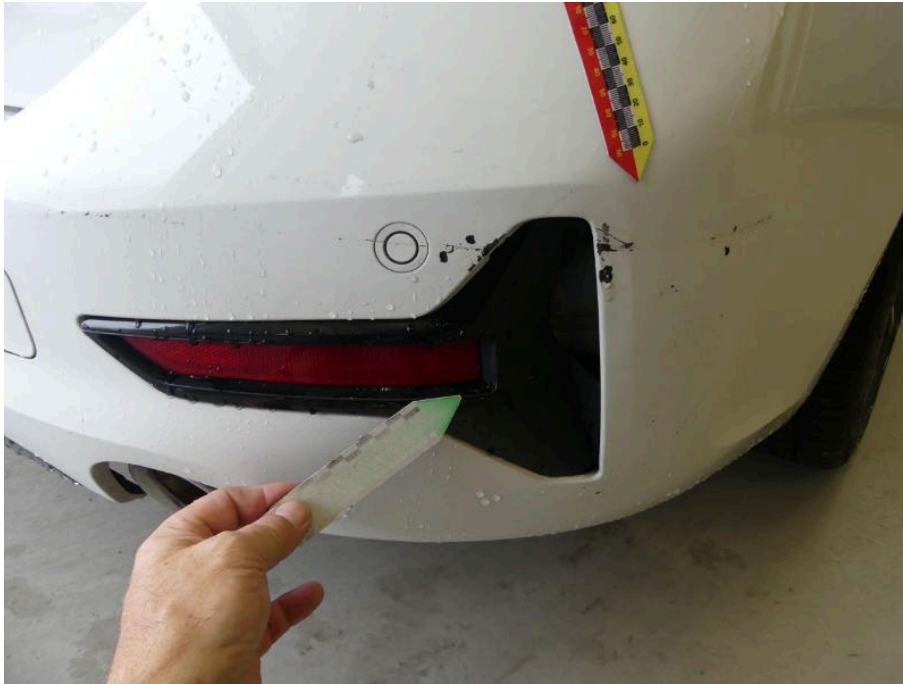
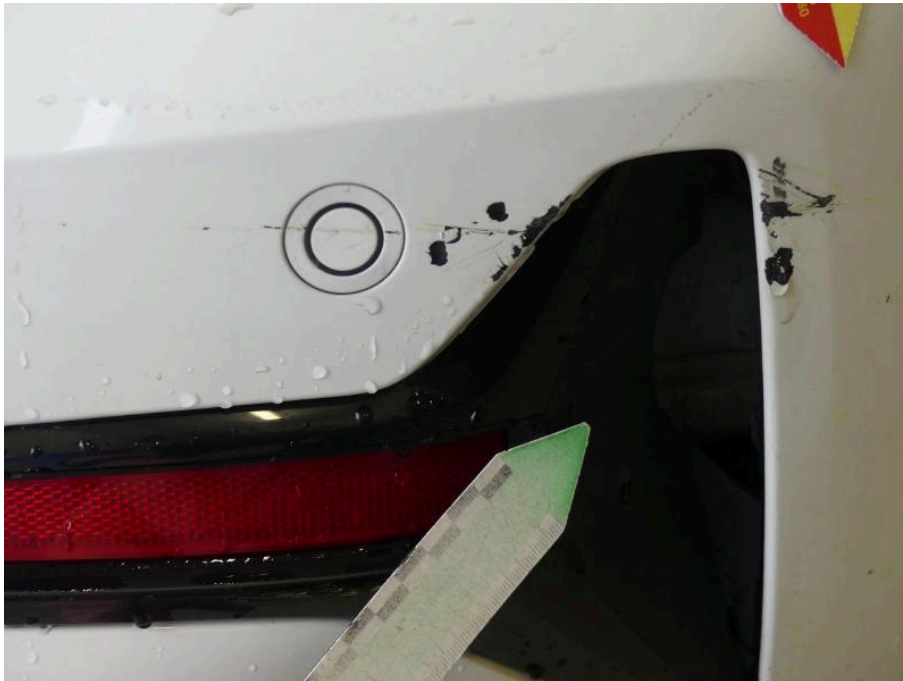
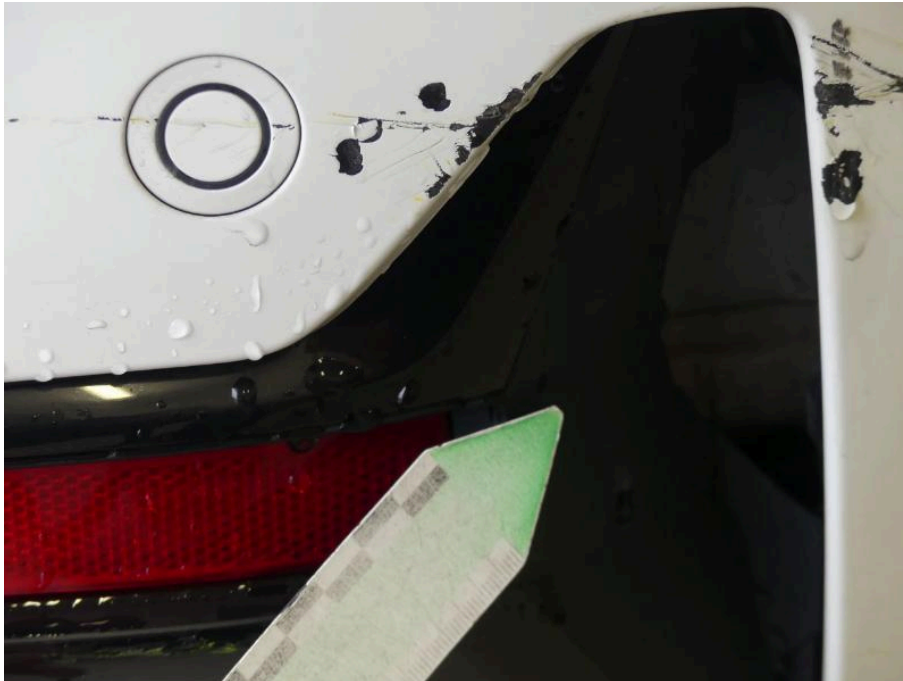
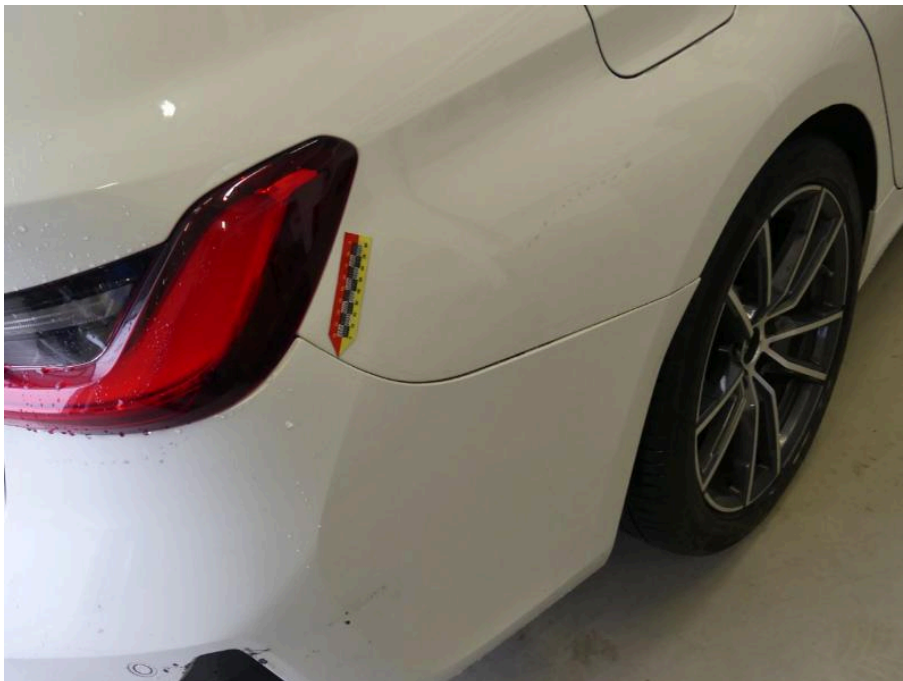
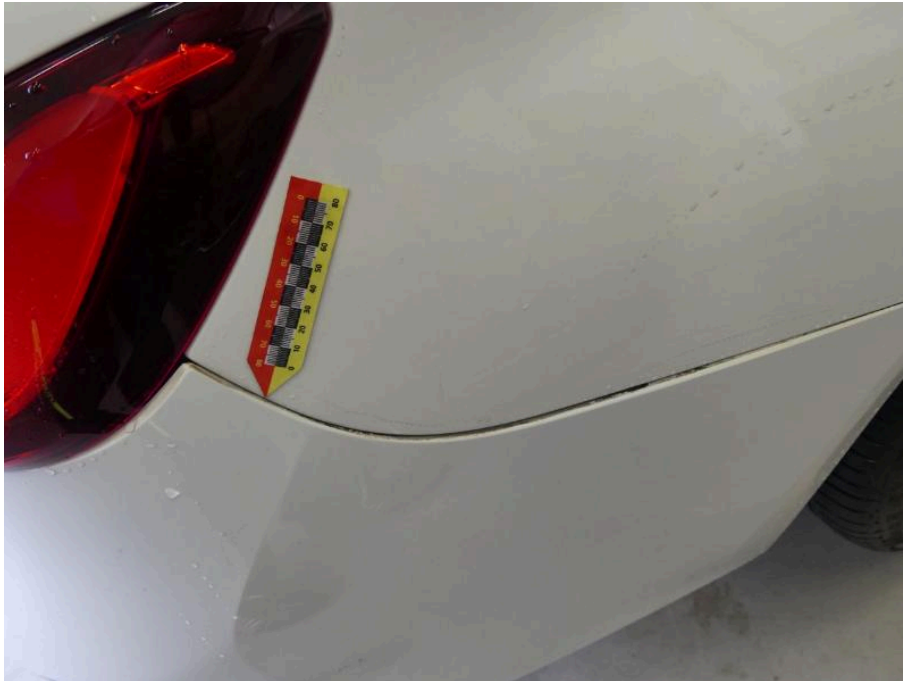
Bild 35
Fahrzeugheck Stoßfänger hinten angestoßen verformt

Bild 36
Fahrzeugheck Stoßfänger hinten angestoßen verformt

Bild 37
Fahrzeugheck Stoßfänger hinten angestoßen verformt

Bild 38
Fahrzeugheck Stoßfänger hinten angestoßen verformt

Bild 39
Fahrzeugheck Stoßfänger hinten angestoßen verformt

Bild 40
Fahrzeugheck Stoßfänger hinten angestoßen verformt

Bild 41
Fahrzeugheck Stoßfänger hinten angestoßen verformt

Bild 42
Fahrzeugheck Stoßfänger hinten angestoßen verformt

Bild 43
Fahrzeugheck Stoßfänger hinten angestoßen verformt
