Minderwertgutachten

Dokumentnummer: 1321989 (2. Fassung)
Auftrag vom / Auftrag am: 21.08.2023 / 08:59 Uhr

Amtliches Kennzeichen:	CO-K232	FIN:	WBA11DZ050FJ84308
HSN/TSN:	0005 / CZD	Fahrzeugart:	PKW
Aufbau:	Kombi	Hersteller:	BMW
Modell:	3er - 320 d Mild Hybrid Sport Line (EURO 6d)	Erstzulassung:	08.05.2020
Letztzulassung:	08.05.2020	Nächste HU (Hauptuntersuchung):	08.2025
Anzahl Türen:	5	Motorart:	Reihe
Emissionsgruppe:	Euro 6d	Feinstaubplakette:	Grün
Leistung:	140,0 KW	Hubraum:	1995 ccm
Antriebsart:	Diesel OBD	Antriebskonzept:	Heckantrieb
Getriebeart:	Automatik	Anzahl Schaltstufen:	8
Laufleistung abgelesen:	180759 km	Laufleistung geschätzt:	180759 km

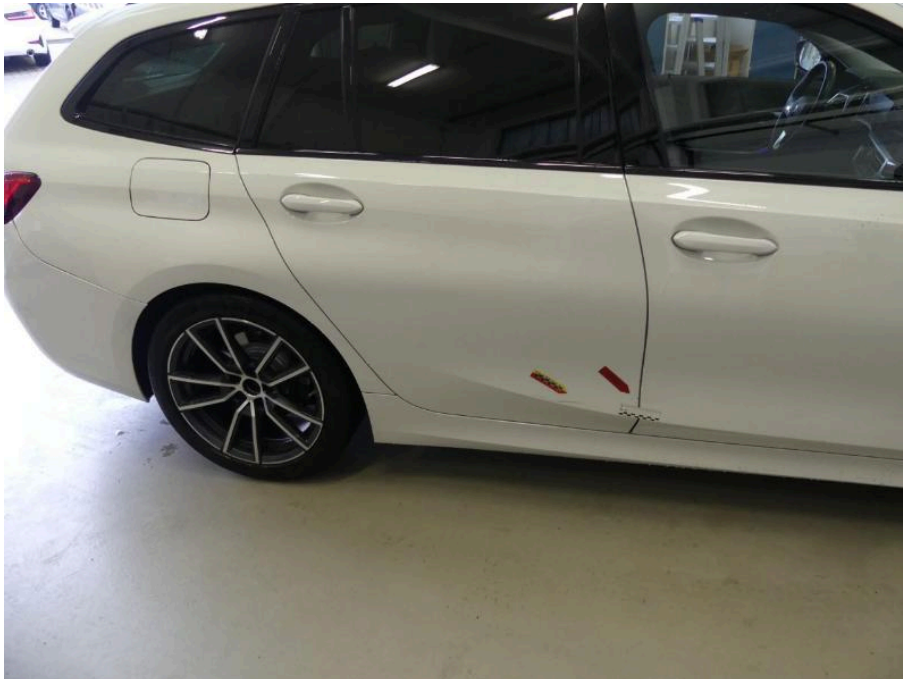
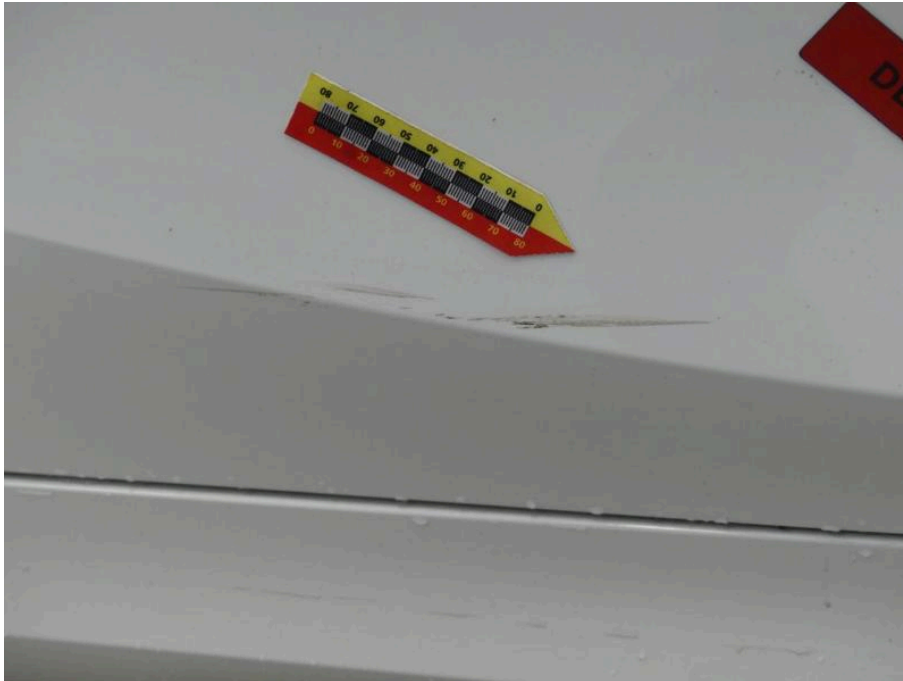
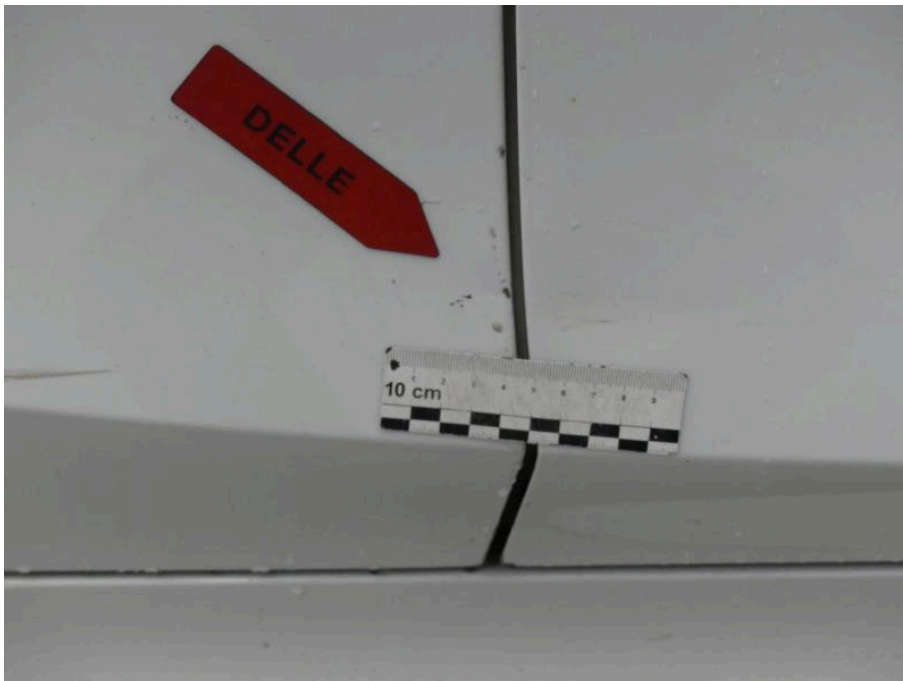
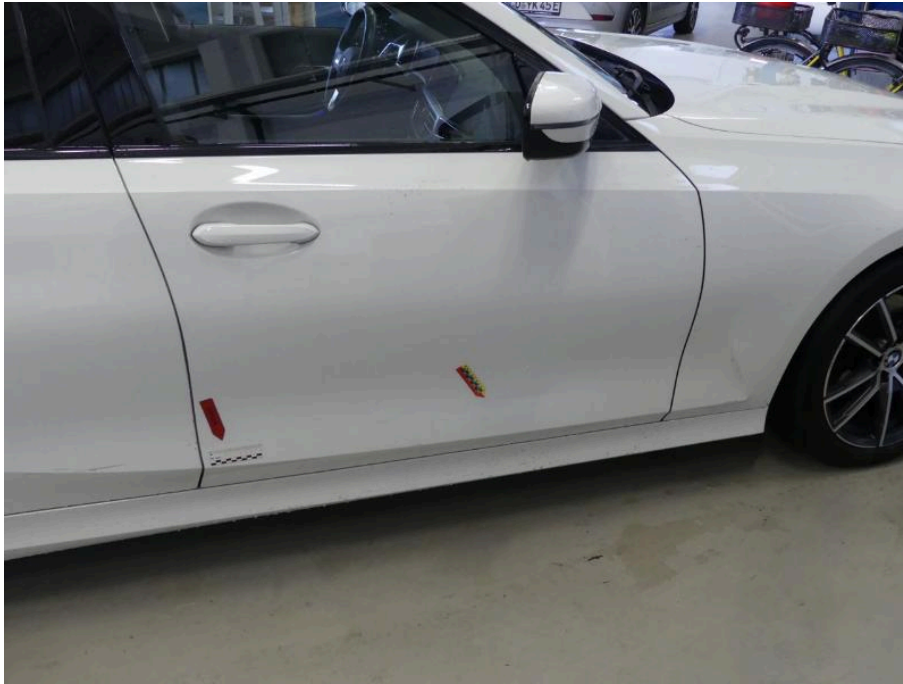
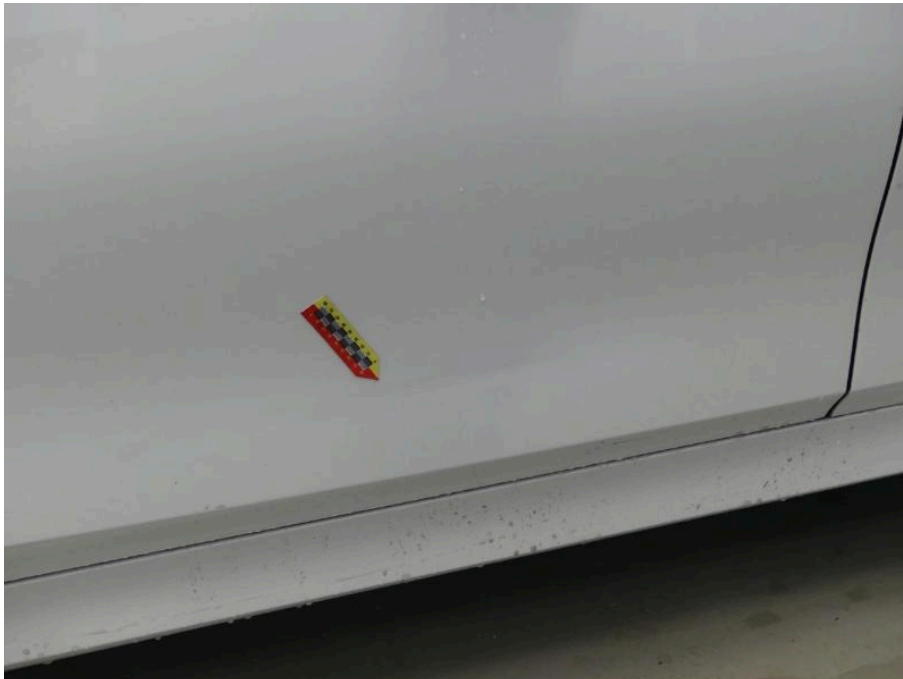
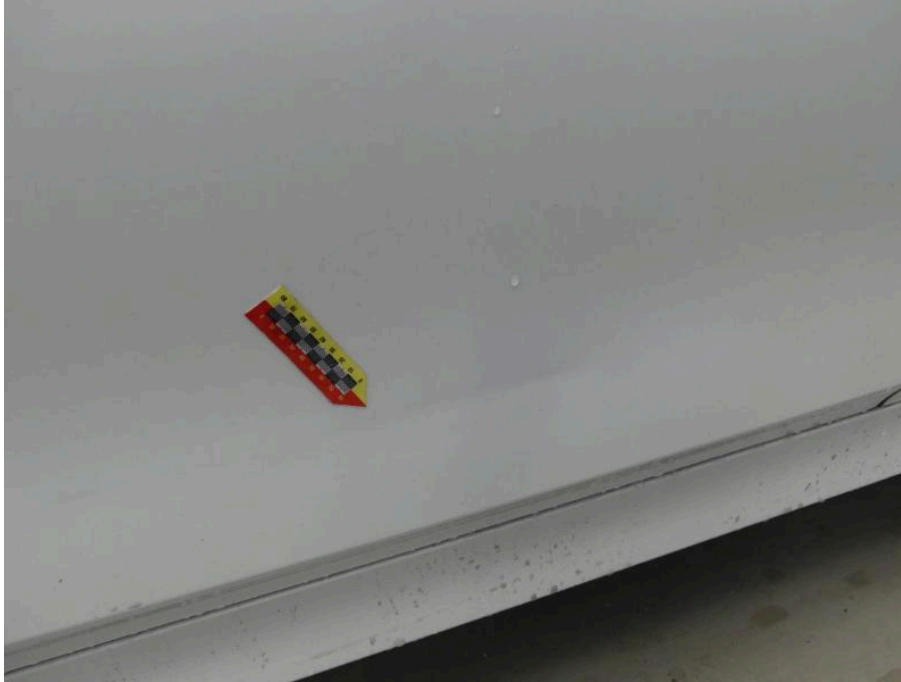
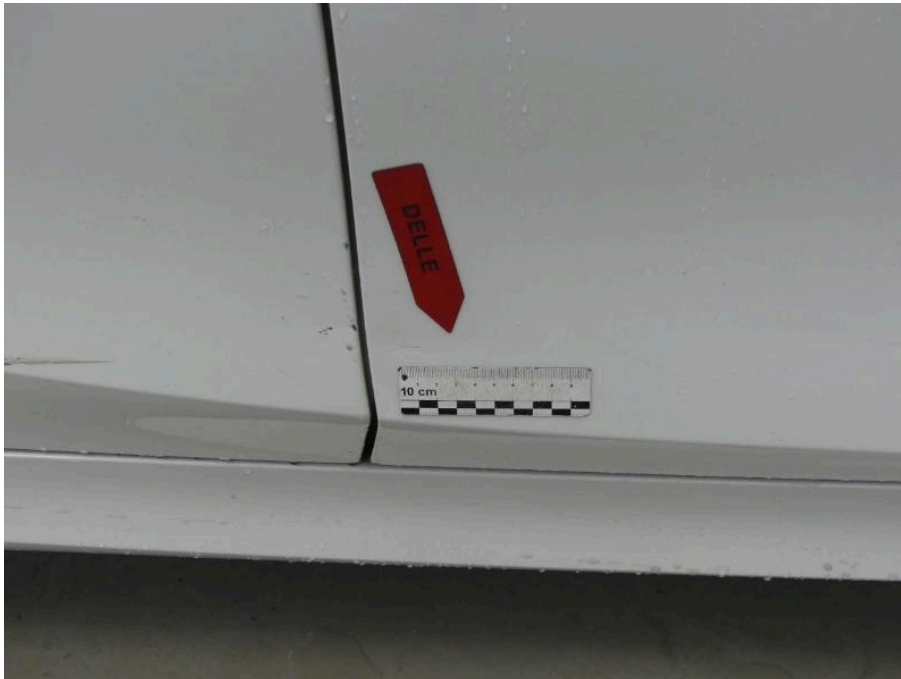
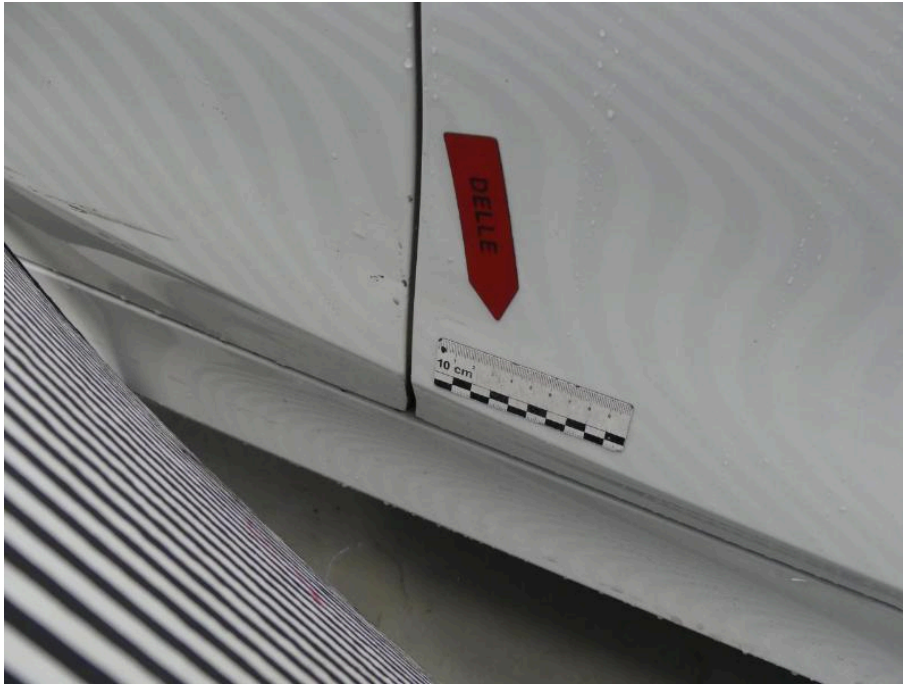
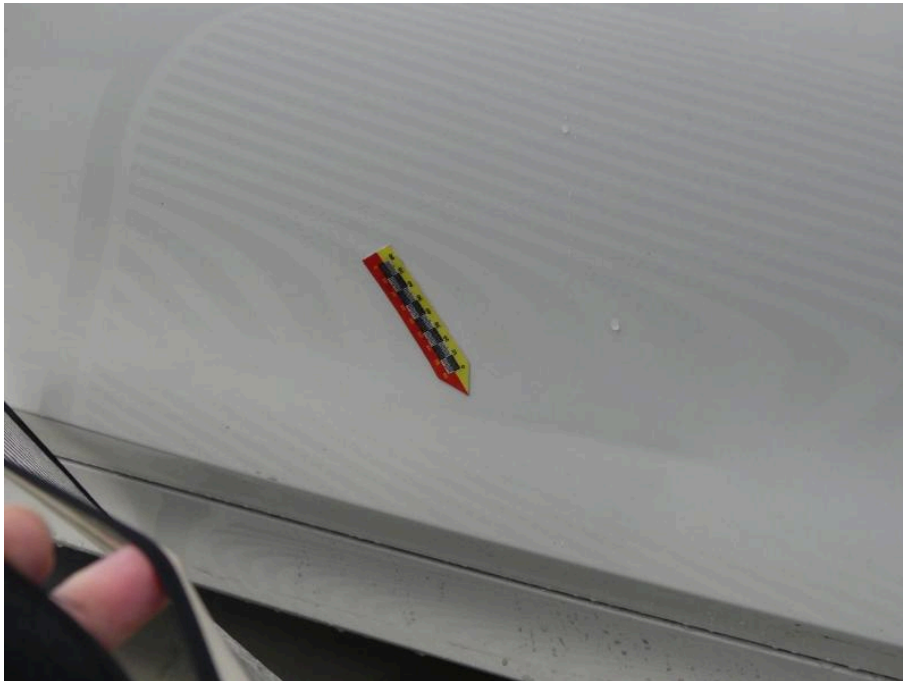
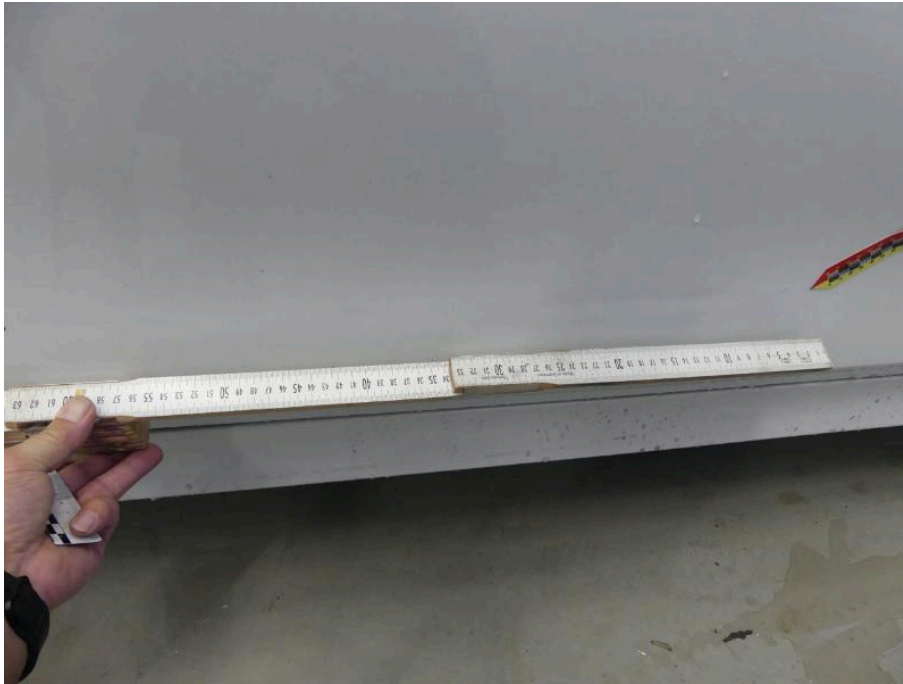
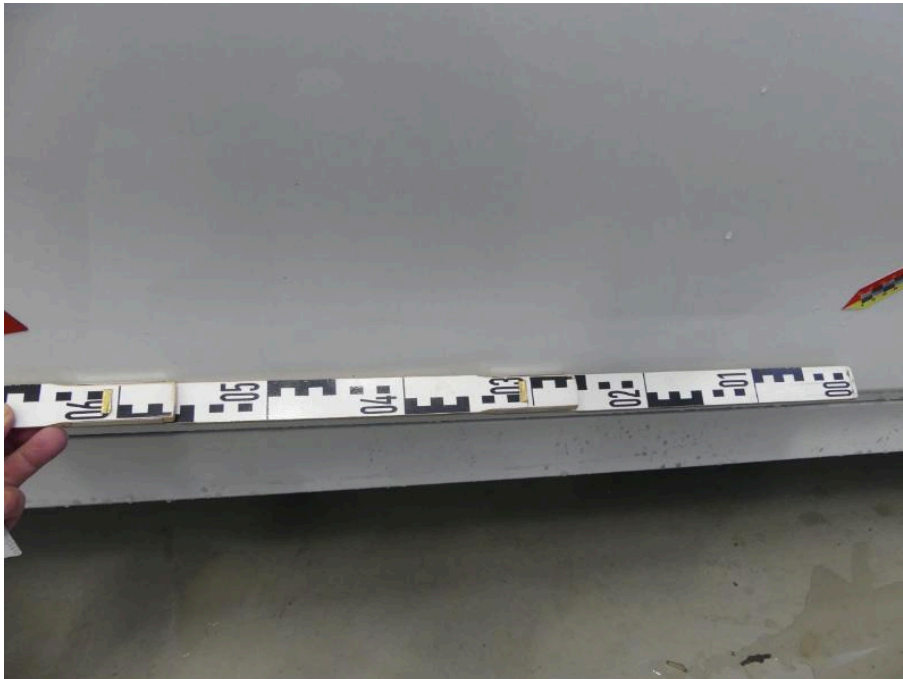
Bild 44
rechte Seite Tür hinten rechts Tür HR instandsetzen / Tür VR erneuern beschädigt

Bild 45
rechte Seite Tür hinten rechts Tür HR instandsetzen / Tür VR erneuern beschädigt

Bild 46
rechte Seite Tür hinten rechts Tür HR instandsetzen / Tür VR erneuern beschädigt

Bild 47
rechte Seite Tür hinten rechts Tür HR instandsetzen / Tür VR erneuern beschädigt

Bild 48
rechte Seite Tür hinten rechts Tür HR instandsetzen / Tür VR erneuern beschädigt

Bild 49
rechte Seite Tür hinten rechts Tür HR instandsetzen / Tür VR erneuern beschädigt

Bild 50
rechte Seite Tür hinten rechts Tür HR instandsetzen / Tür VR erneuern beschädigt

Bild 51
rechte Seite Tür hinten rechts Tür HR instandsetzen / Tür VR erneuern beschädigt

Bild 52
rechte Seite Tür hinten rechts Tür HR instandsetzen / Tür VR erneuern beschädigt

Bild 53
rechte Seite Tür hinten rechts Tür HR instandsetzen / Tür VR erneuern beschädigt

Bild 54
rechte Seite Tür hinten rechts Tür HR instandsetzen / Tür VR erneuern beschädigt

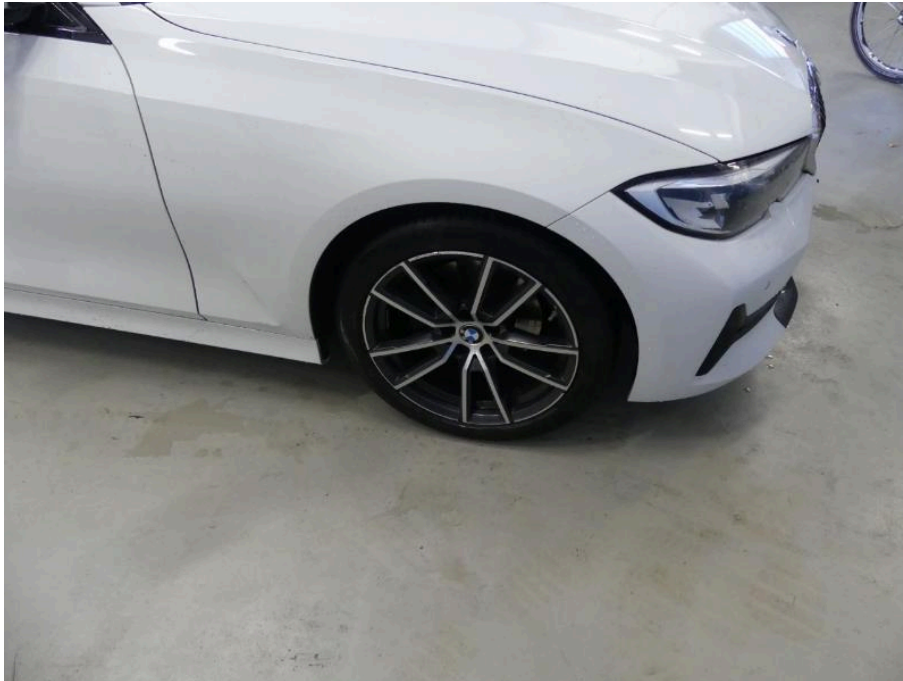
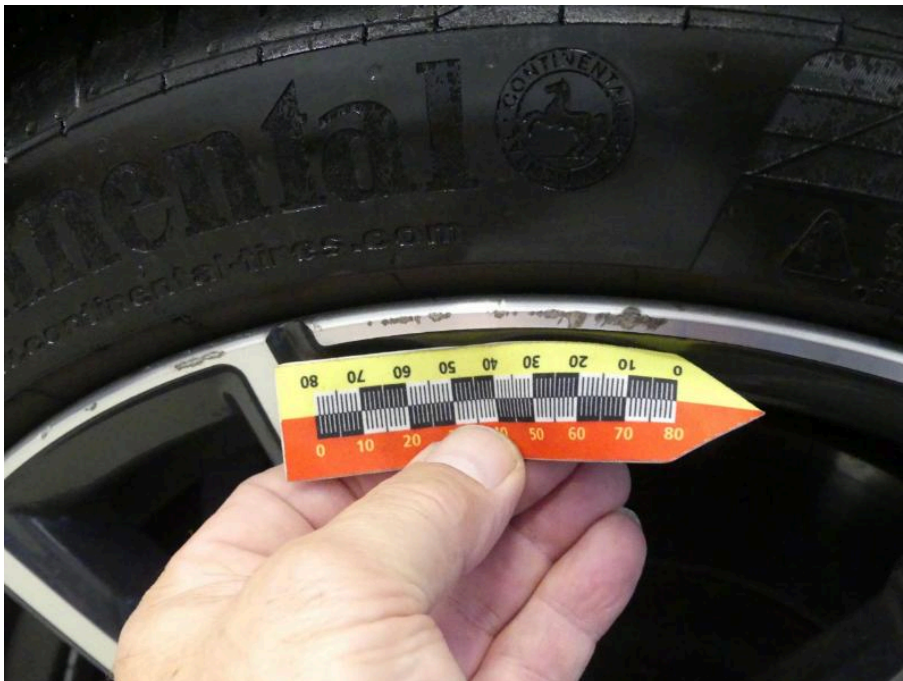
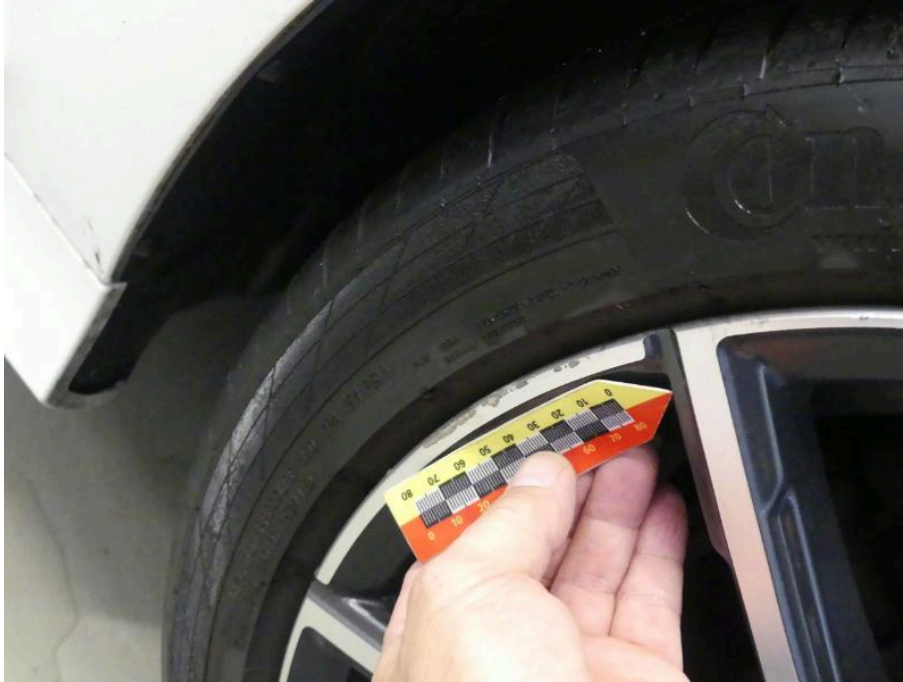
Bild 55
Vorderachse Felge vorne rechts Materialabtrag

Bild 56
Vorderachse Felge vorne rechts Materialabtrag

Bild 57
Vorderachse Felge vorne rechts Materialabtrag

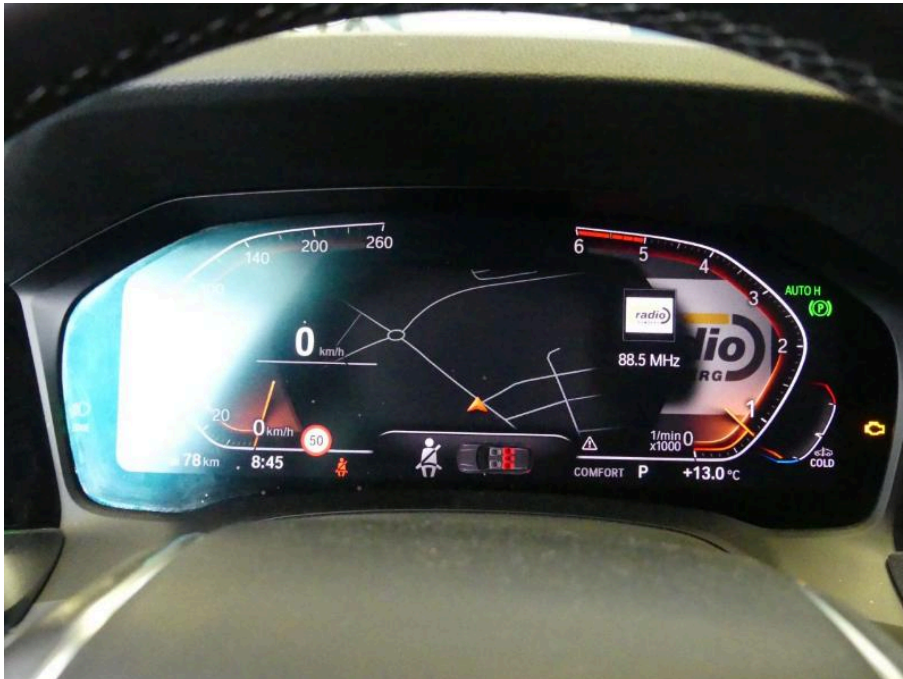
Bild 58
Motor Motorlaufkultur Motorkontrolle leuchtet, Prüfen / Schadenerweiterung möglich
