Minderwertgutachten

Dokumentenummer: 1319053
Auftrag vom / Auftrag am: 14.08.2023 / 11:19 Uhr

Amtliches Kennzeichen:	FS-ED392	FIN:	VF1HJD40063369898
HSN/TSN:	3333 / BKJ	Fahrzeugart:	PKW
Aufbau:	SUV	Hersteller:	Dacia
Modell:	Duster II 1.5 BLUE dCi 115 Prestige 4WD (EU6d-T)	Erstzulassung:	04.07.2019
Letztzulassung:	04.07.2019	Nächste HU (Hauptuntersuchung):	06.2024
Anzahl Türen:	5	Motorart:	Reihe
Emissionsgruppe:	Euro 6d - TEMP	Feinstaubplakette:	Grün
Leistung:	85,0 KW	Hubraum:	1461 ccm
Antriebsart:	Diesel OBD	Antriebskonzept:	Allradantrieb
Getriebeart:	manuell	Anzahl Schaltstufen:	6
Laufleistung abgelesen:	103768 km	Laufleistung geschätzt:	103768 km

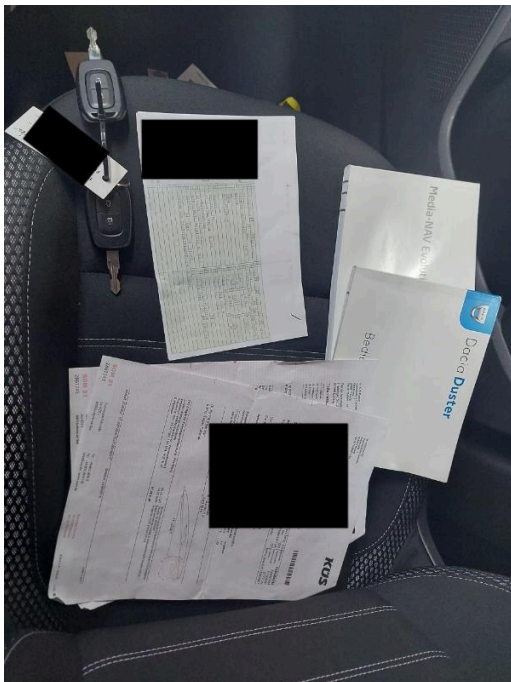
Bild 16: Servicedokumente

Fahrprobe:	nicht durchgeführt	Probelauf:	durchgeführt
Fahrzeugzustand:	verschmutzt	Sichtverhältnisse:	eingeschränkt
Fahrbereitschaft:	fahrfähig	Inspektion:	Dokumentation fehlt
Ölstand:	ausreichend	Kühlwasserstand:	ausreichend
Kraftstoffstand:	½

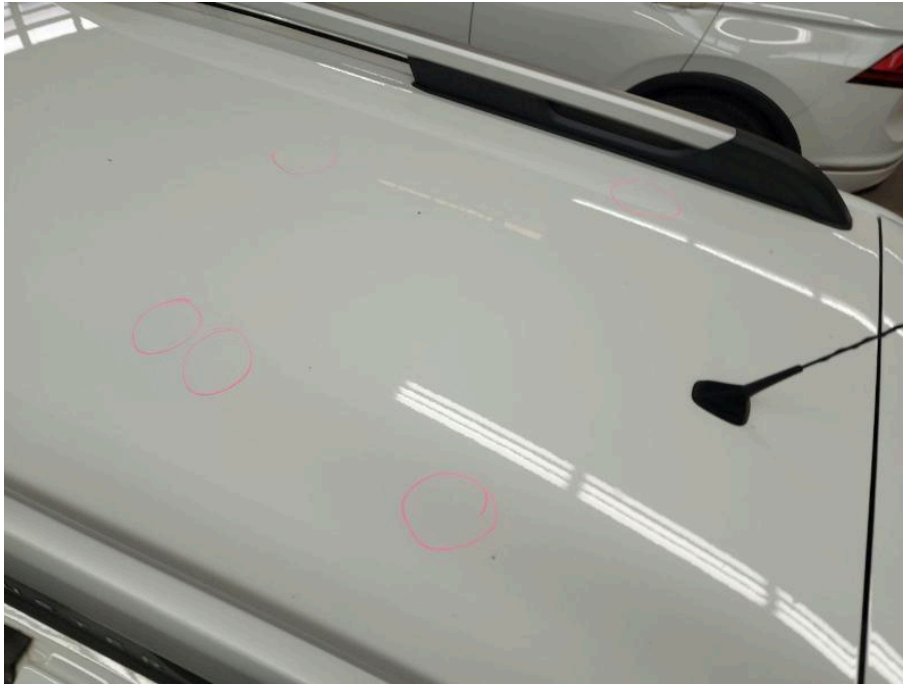
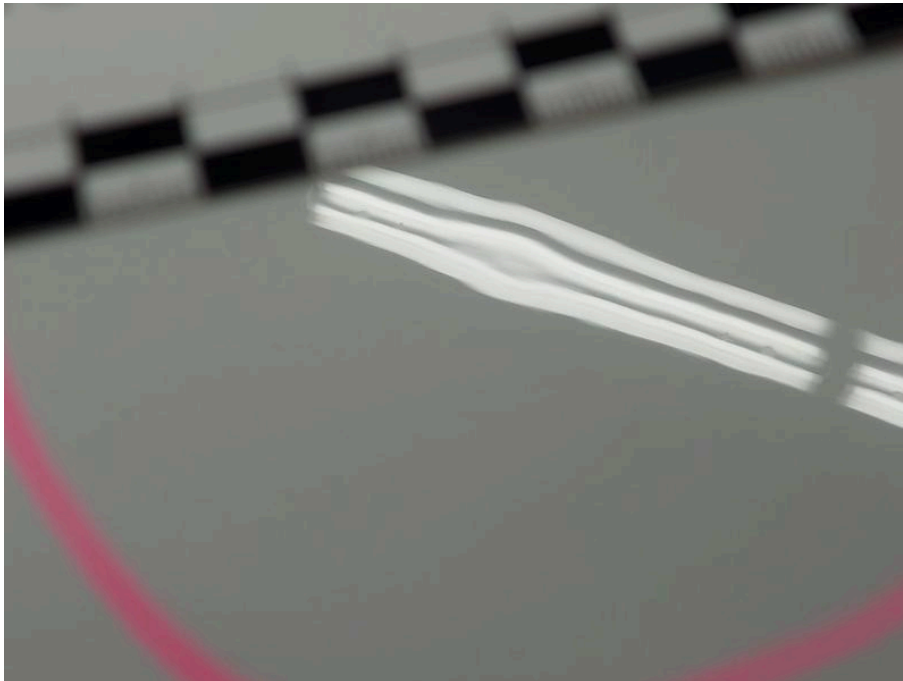
Bild 17
Dach Dachhaut 5 Dellen Dellen

Bild 18
Dach Dachhaut 5 Dellen Dellen

geschätzte Reparaturkosten	Minderwert
Karosserie	635,00 €	635,00 €
Dach, Dachhaut, 5 Dellen , Dellen, Smart Repair - Kostenerweiterung möglich	460,00 €	460,00 €
Fahrzeugfront, Motorhaube, 1 Delle , Dellen, Smart Repair - Kostenerweiterung möglich	175,00 €	175,00 €
Allgemeinzustand	400,00 €	400,00 €
Fahrzeugzubehör, Wartungsnachweis, lag nicht vor – Wartung erforderlich – Kostenerweiterung möglich, erneuern	400,00 €	400,00 €

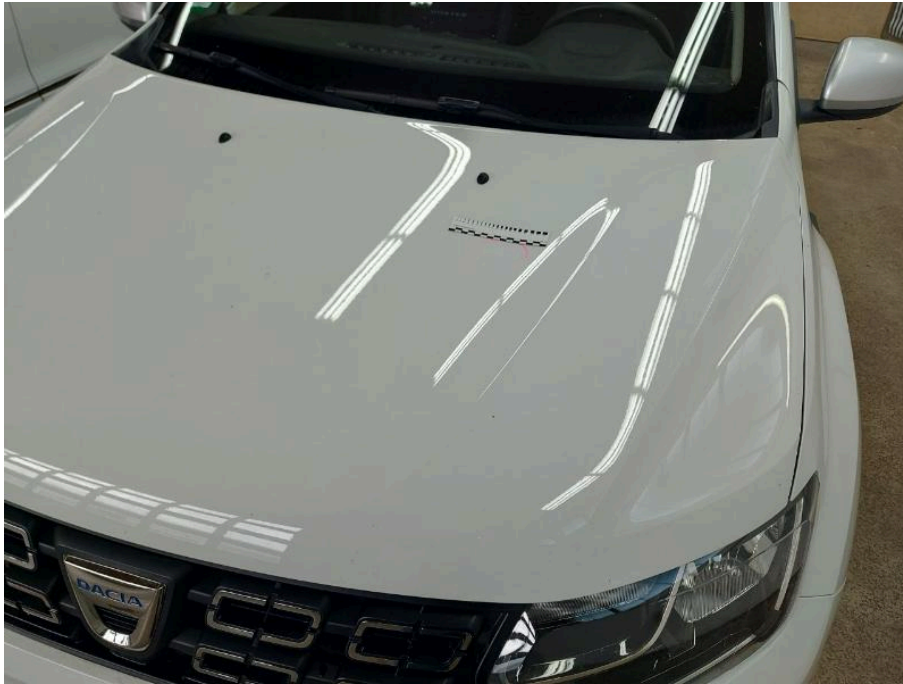
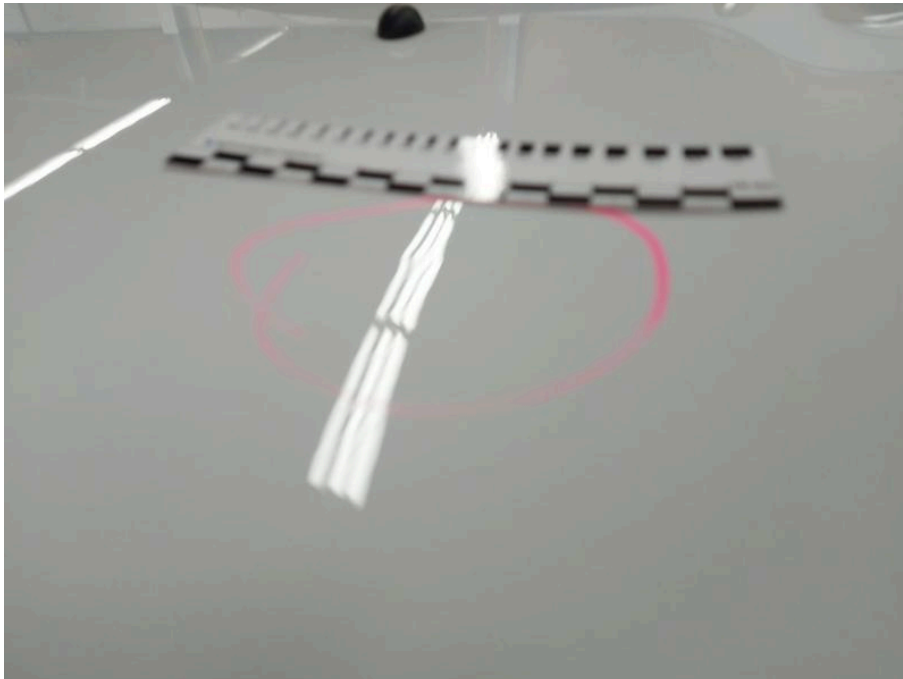
Bild 19
Fahrzeugfront Motorhaube 1 Delle Dellen

Bild 20
Fahrzeugfront Motorhaube 1 Delle Dellen
