Minderwertgutachten

Dokumentnummer: 1348596
Auftrag vom / Auftrag am: 17.10.2023 / 11:26 Uhr

Amtliches Kennzeichen:	HD-K1864	FIN:	VF1RFC00664104855
HSN/TSN:	3333 / BKR	Fahrzeugart:	PKW
Aufbau:	Van/Kleinbus	Hersteller:	Renault
Modell:	Espace V 2.0 BLUE dCi 160 Limited	Erstzulassung:	08.10.2019
Letztzulassung:	08.10.2019	Nächste HU (Hauptuntersuchung):	10.2024
Anzahl Türen:	5	Motorart:	Reihe
Emissionsgruppe:	Euro 6d - TEMP	Feinstaubplakette:	Grün
Leistung:	118,0 KW	Hubraum:	1997 ccm
Antriebsart:	Diesel	Antriebskonzept:	Frontantrieb
Getriebeart:	Automatik	Anzahl Schaltstufen:	6
Laufleistung abgelesen:	154246 km	Laufleistung geschätzt:	154246 km

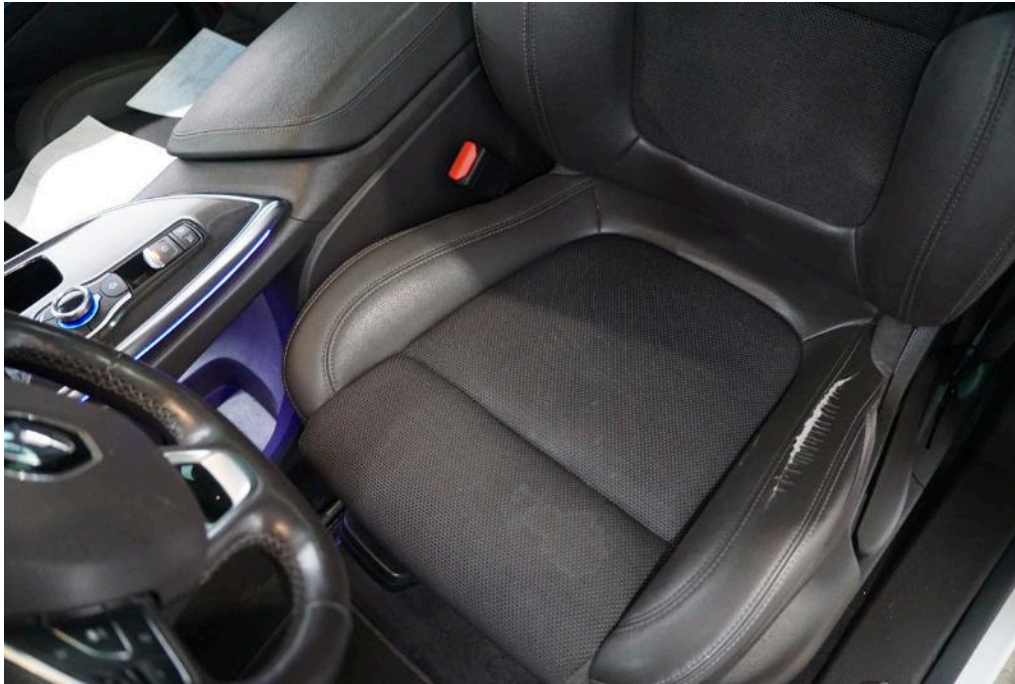
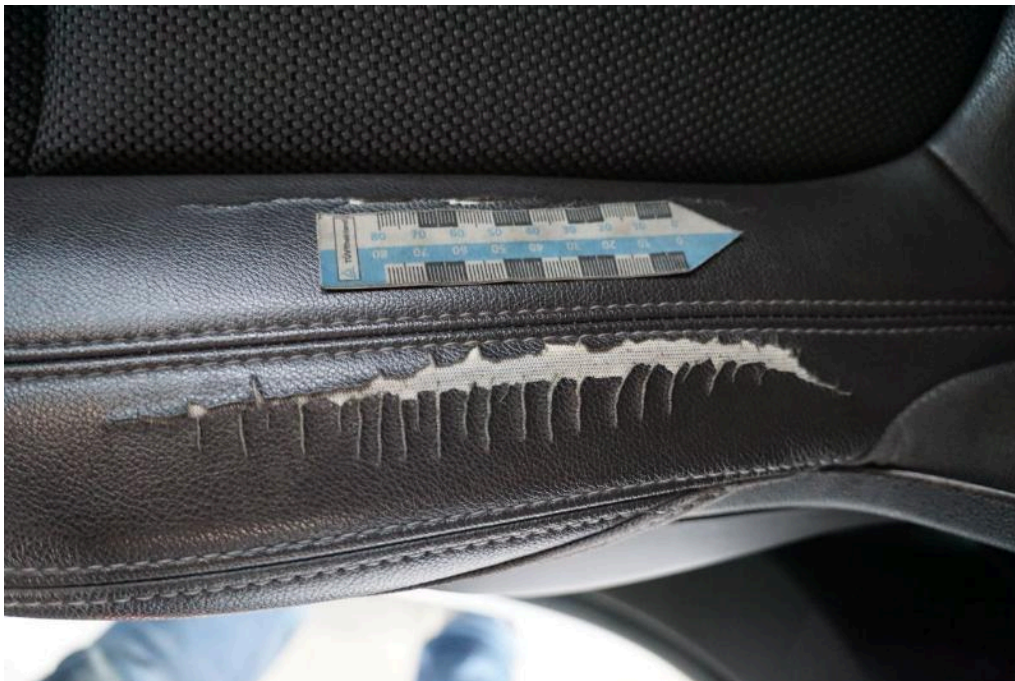
Bild 17
Innenraum Sitz vorn links gerissen / eingerissen

Bild 18
Innenraum Sitz vorn links gerissen / eingerissen

geschätzte Reparaturkosten	Minderwert
Innenraum / Kofferraum	1.570,00 €	1.570,00 €
Innenraum, Sitz vorn links, gerissen / eingerissen, erneuern	1.150,00 €	1.150,00 €
Innenraum, Fußmatte vorne links, gerissen / eingerissen, erneuern	50,00 €	50,00 €
Innenraum, Türverkleidung vorne links, beschädigt, erneuern	370,00 €	370,00 €
Lackierung	1.080,00 €	850,00 €
Fahrzeugfront, Stoßfänger vorne, verkratzt, aus- und einbauen + lackieren	580,00 €	350,00 €
rechte Seite, Tür hinten rechts, Kratzer, Smart Repair	25,00 €	25,00 €
rechte Seite, C-Säule rechts, Kratzer, Dellen, Smart Repair	200,00 €	200,00 €
Dach, Dachspoiler, Kratzer, Smart Repair	100,00 €	100,00 €
linke Seite, C-Säule links, Delle, Kratzer, Smart Repair	150,00 €	150,00 €
rechte Seite, Türschweller rechts, vorne, Kratzer, Smart Repair	25,00 €	25,00 €
Felgen / Bereifung	130,00 €	130,00 €
Fahrzeugzubehör, Winterreifensatz, 1 Alufelge, Materialabtrag, erneuern	130,00 €	130,00 €

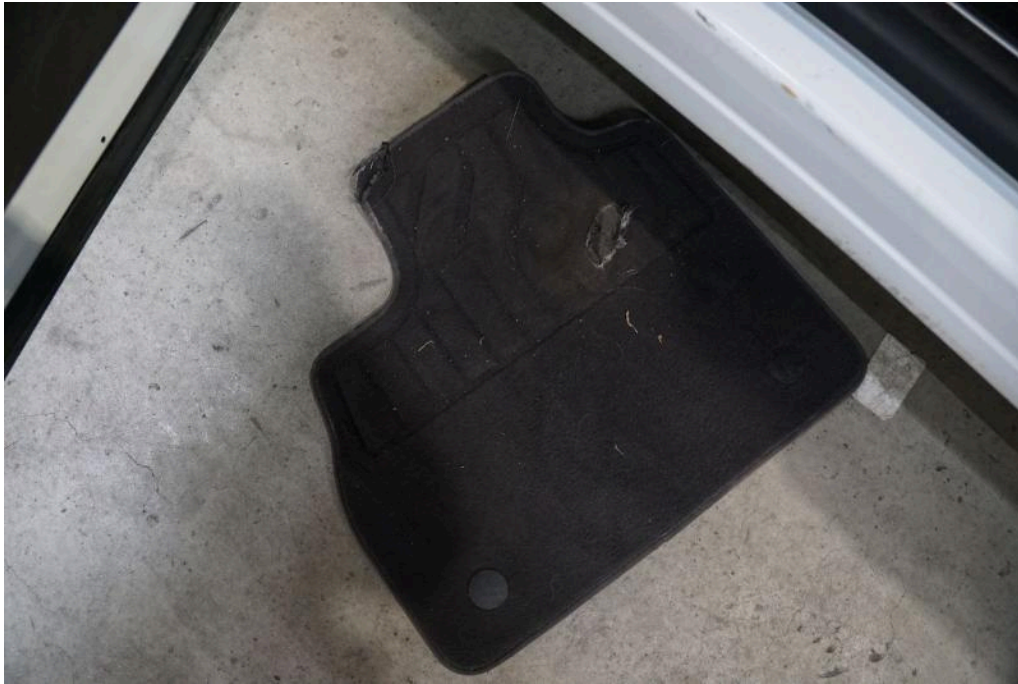
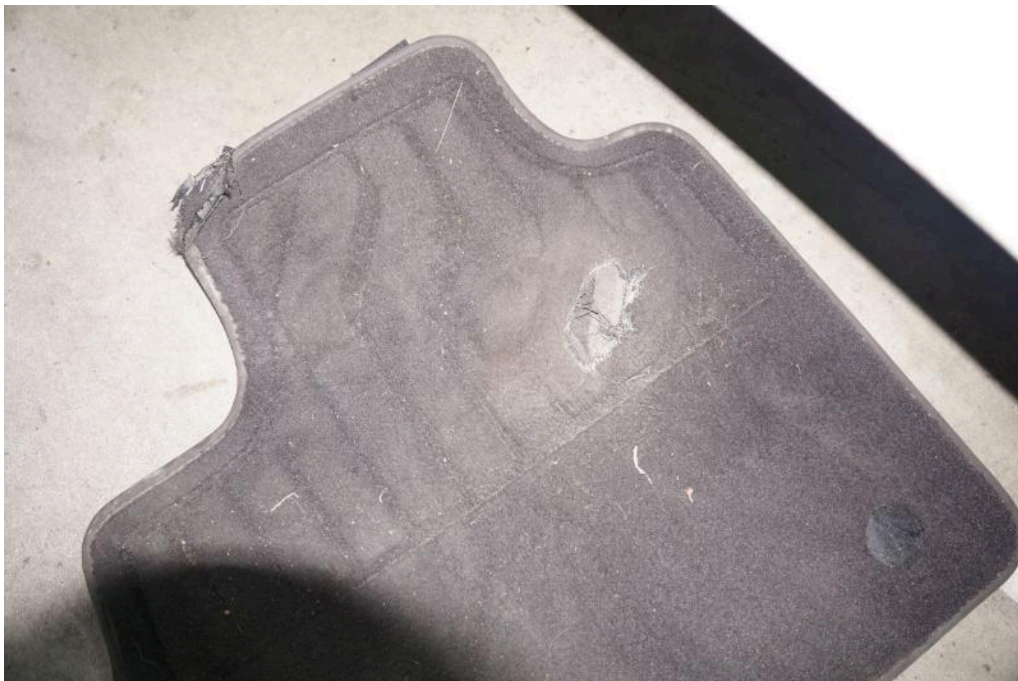
Bild 19
Innenraum Fußmatte vorne links gerissen / eingerissen

Bild 20
Innenraum Fußmatte vorne links gerissen / eingerissen

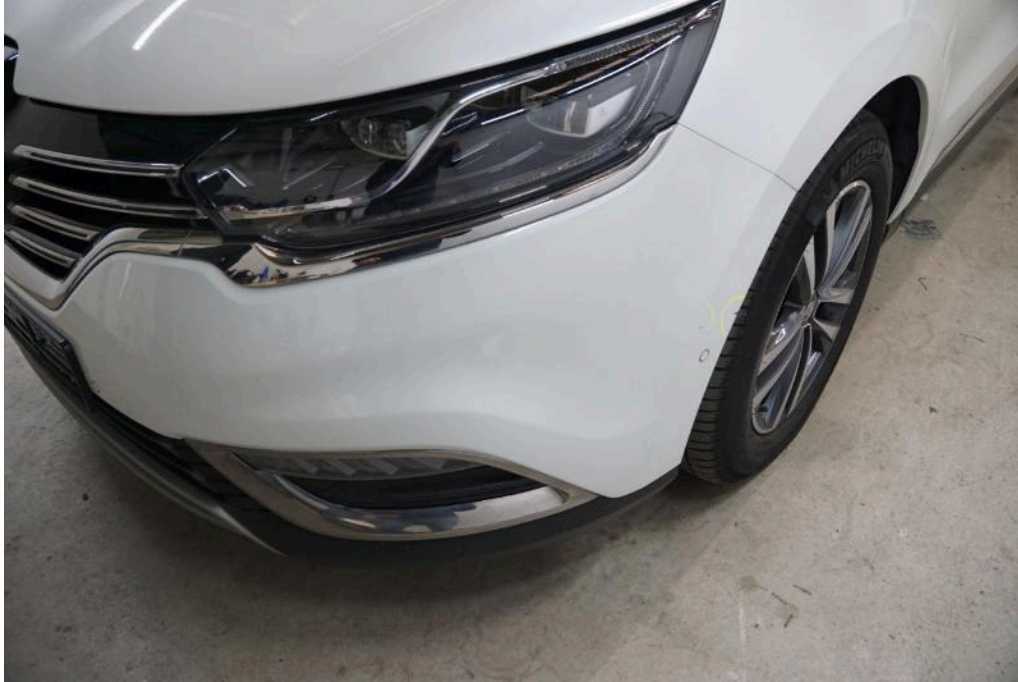
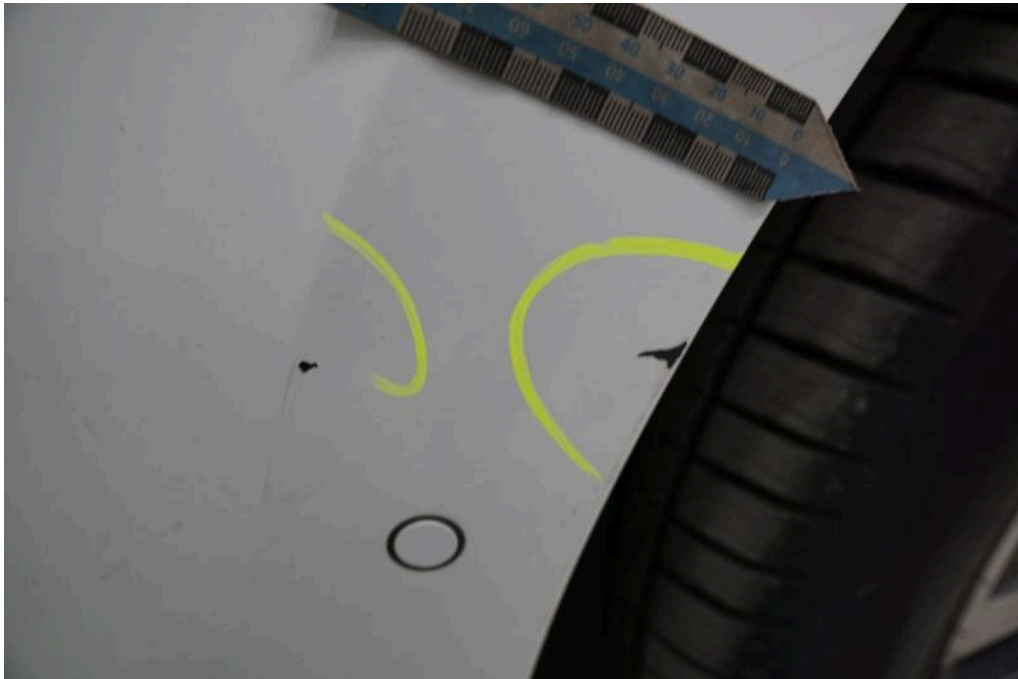
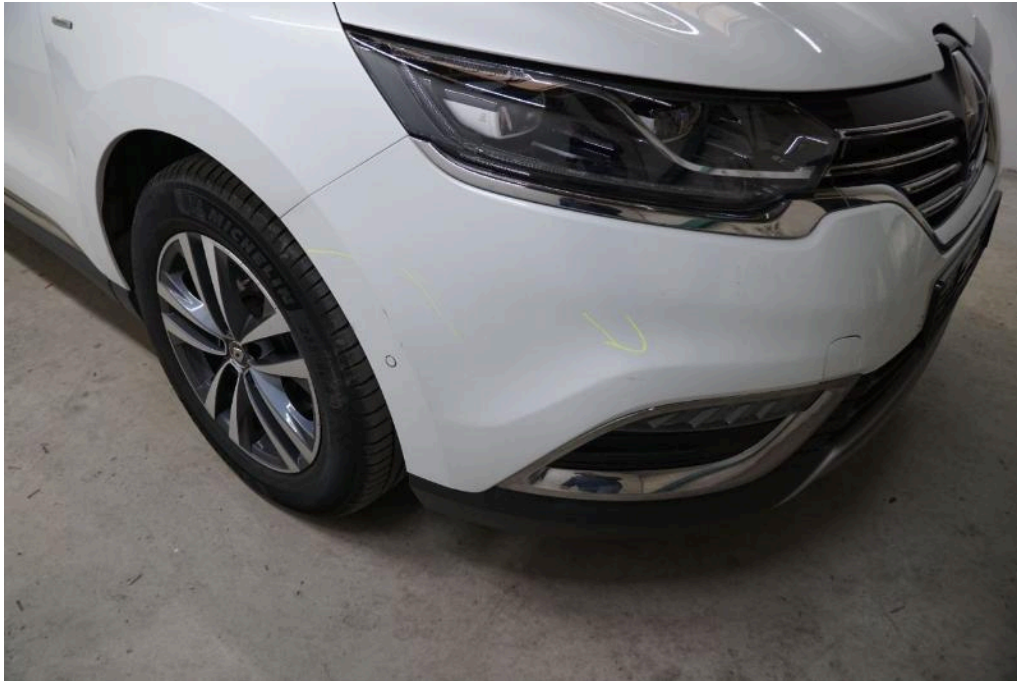
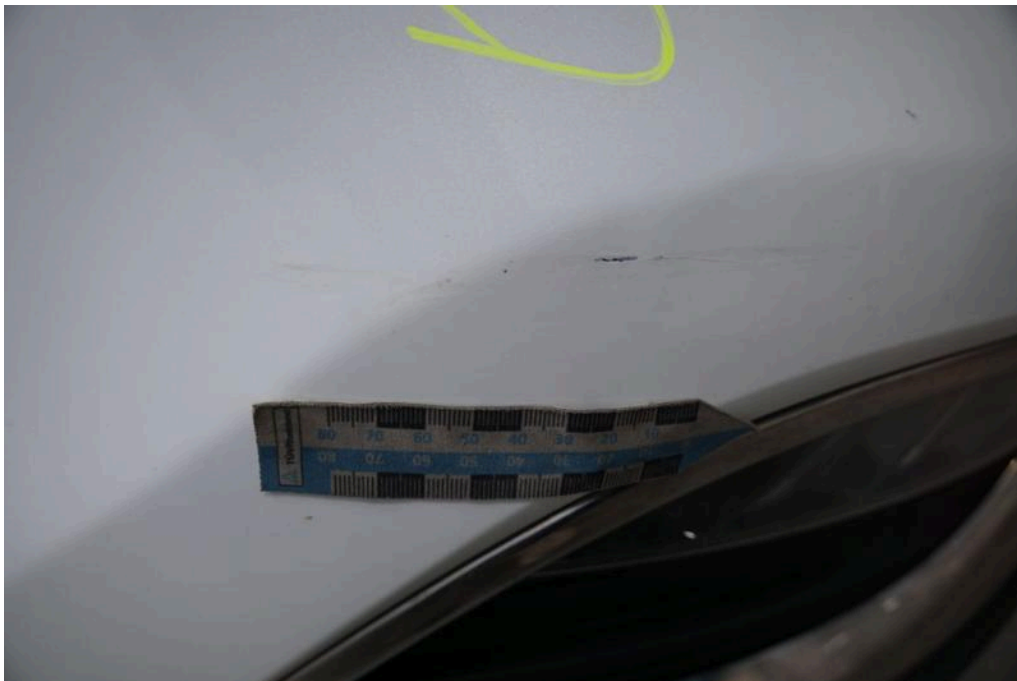
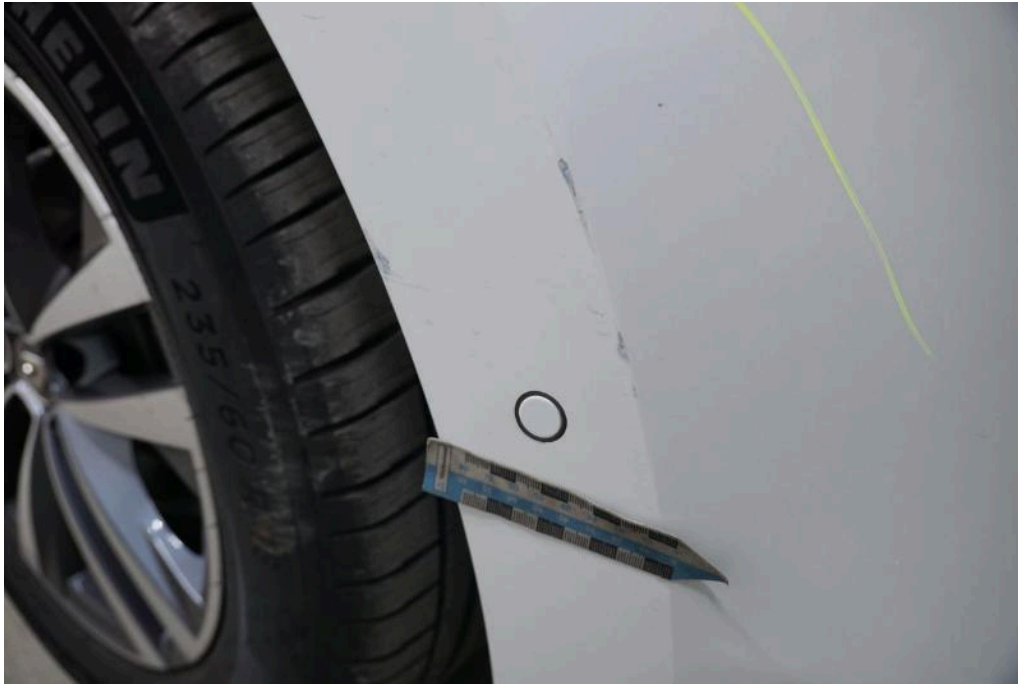
Bild 21
Fahrzeugfront Stoßfänger vorne verkratzt

Bild 22
Fahrzeugfront Stoßfänger vorne verkratzt

Bild 23
Fahrzeugfront Stoßfänger vorne verkratzt

Bild 24
Fahrzeugfront Stoßfänger vorne verkratzt

Bild 25
Fahrzeugfront Stoßfänger vorne verkratzt

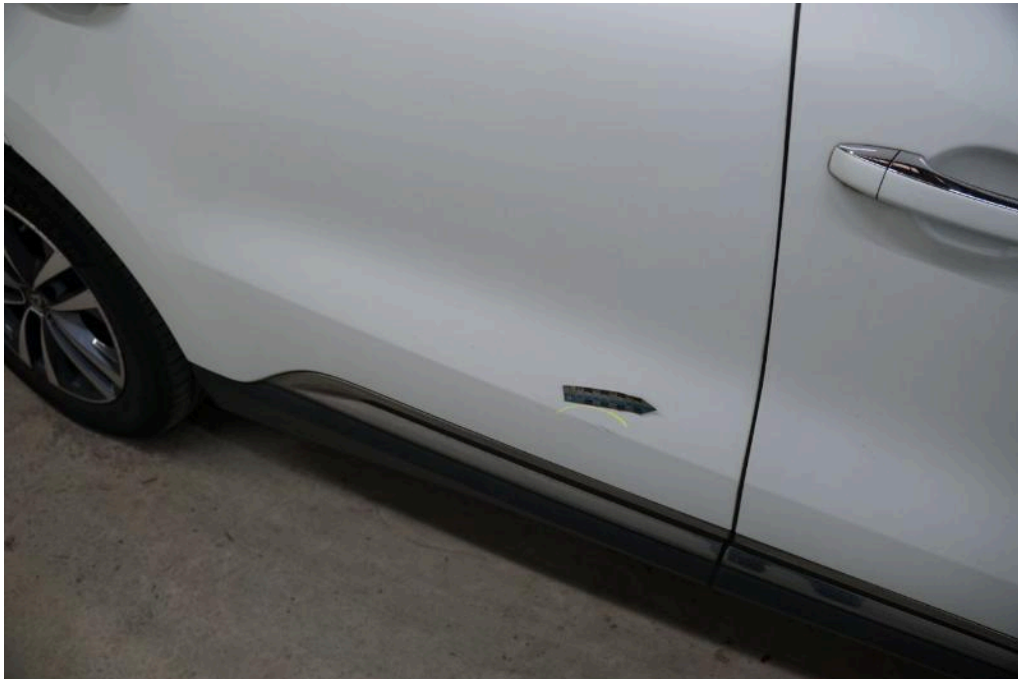
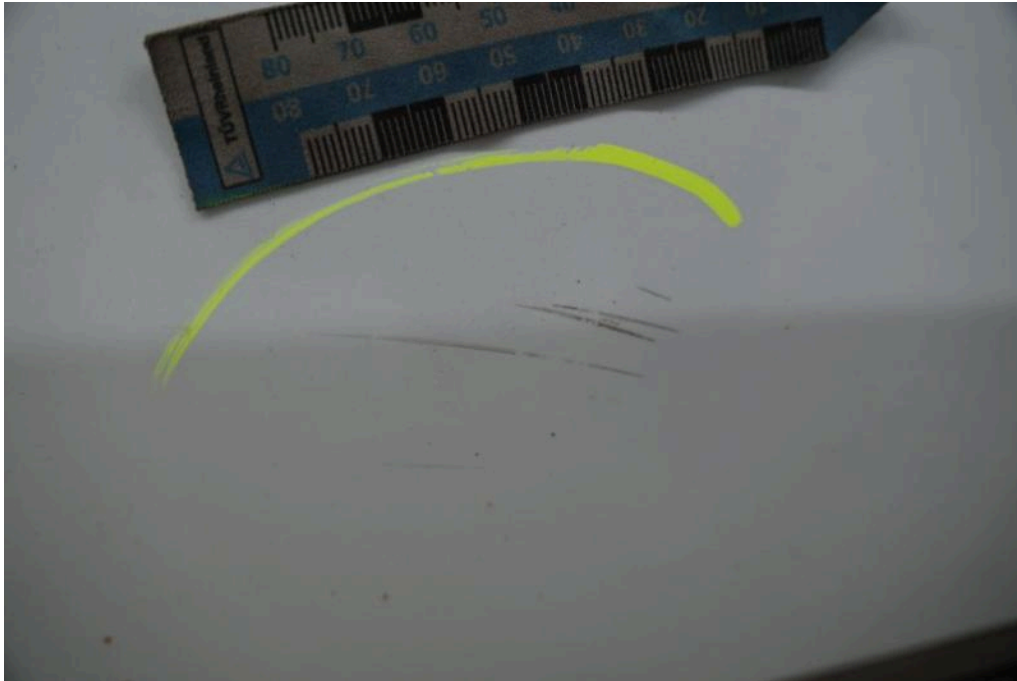
Bild 26
rechte Seite Tür hinten rechts Kratzer

Bild 27
rechte Seite Tür hinten rechts Kratzer

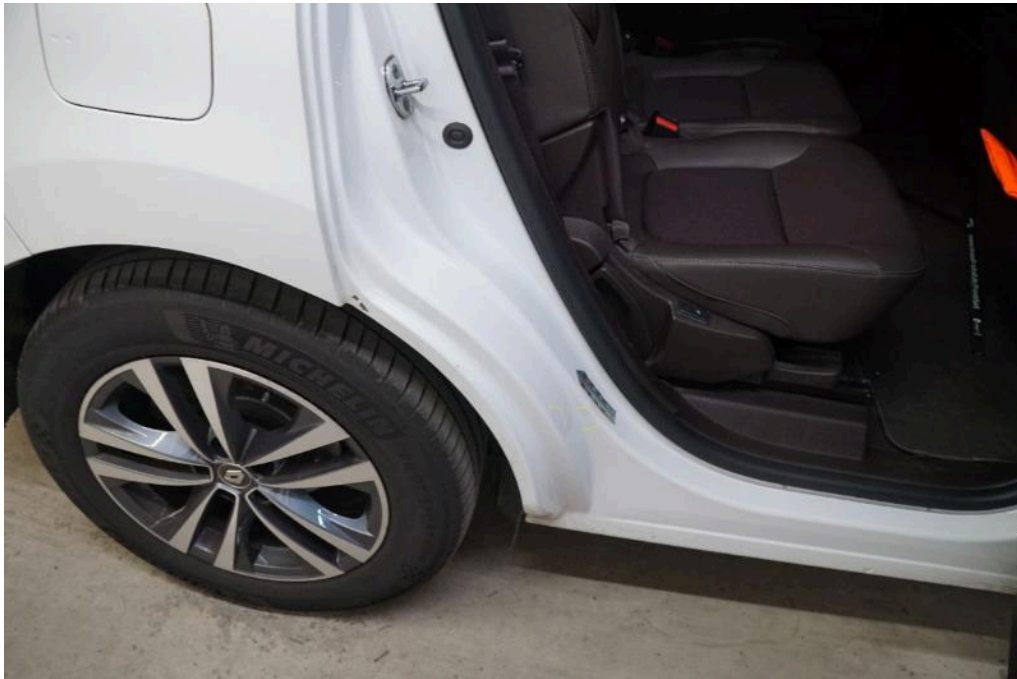
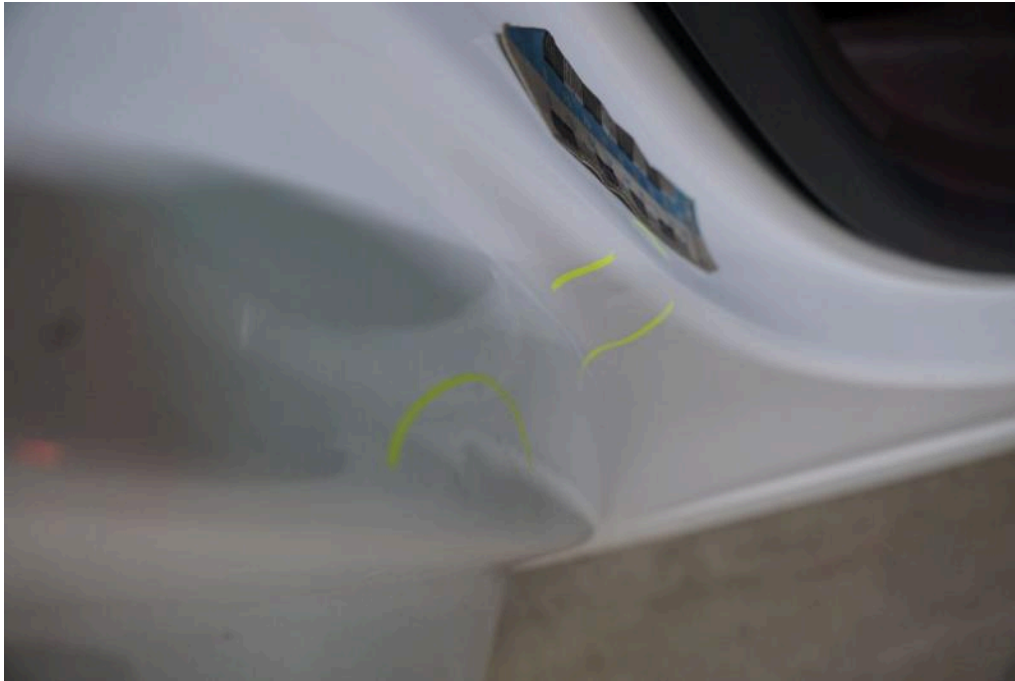
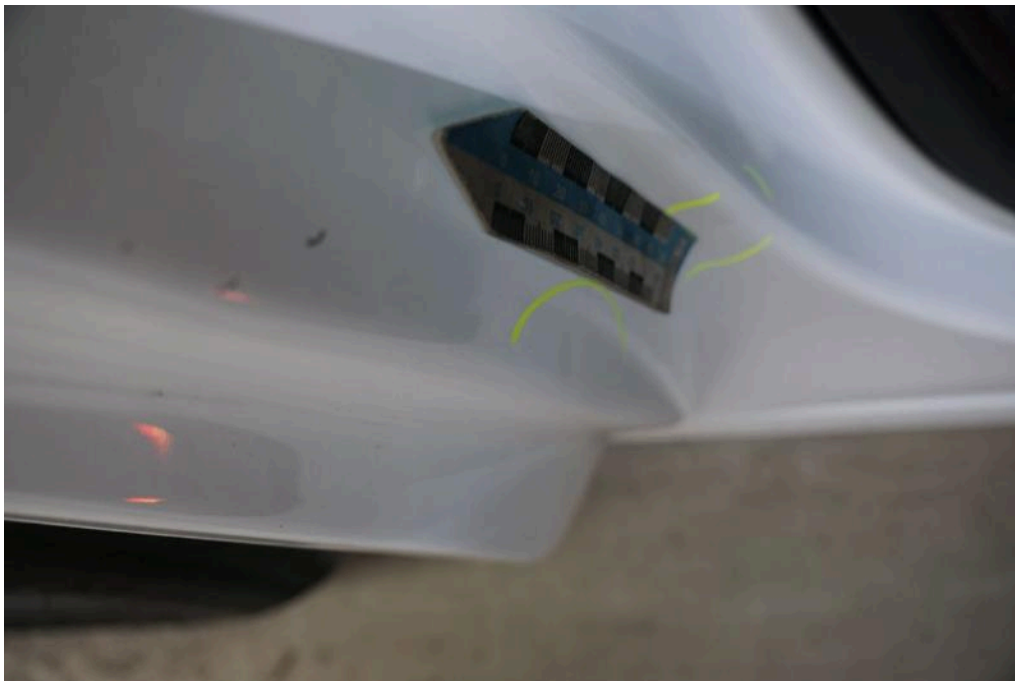
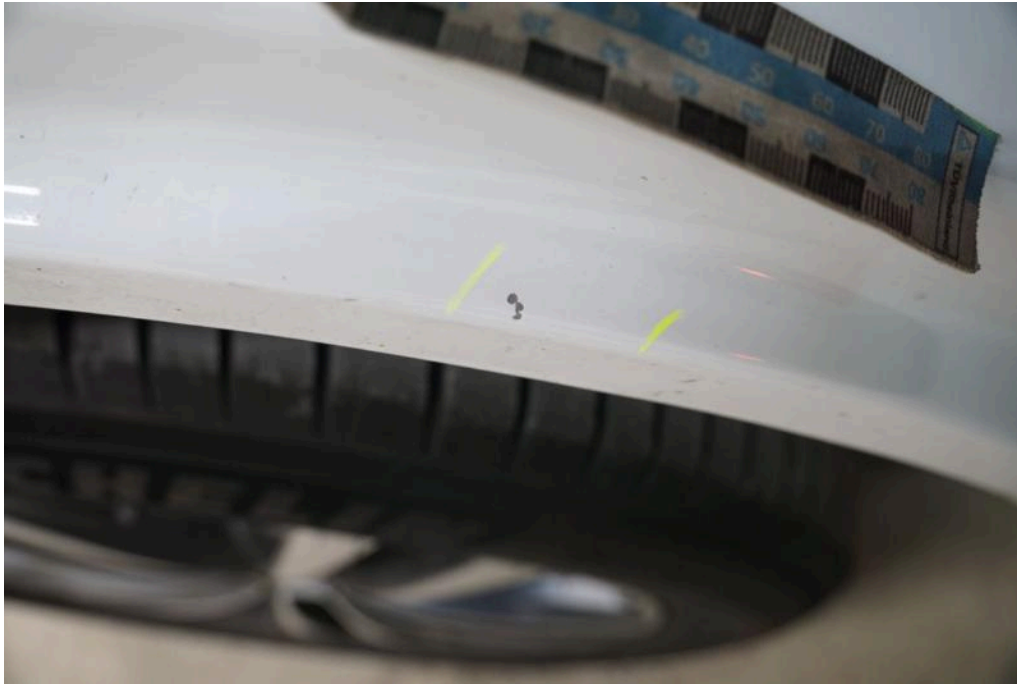
Bild 28
rechte Seite C-Säule rechts Kratzer Dellen

Bild 29
rechte Seite C-Säule rechts Kratzer Dellen

Bild 30
rechte Seite C-Säule rechts Kratzer Dellen

Bild 31
rechte Seite C-Säule rechts Kratzer Dellen

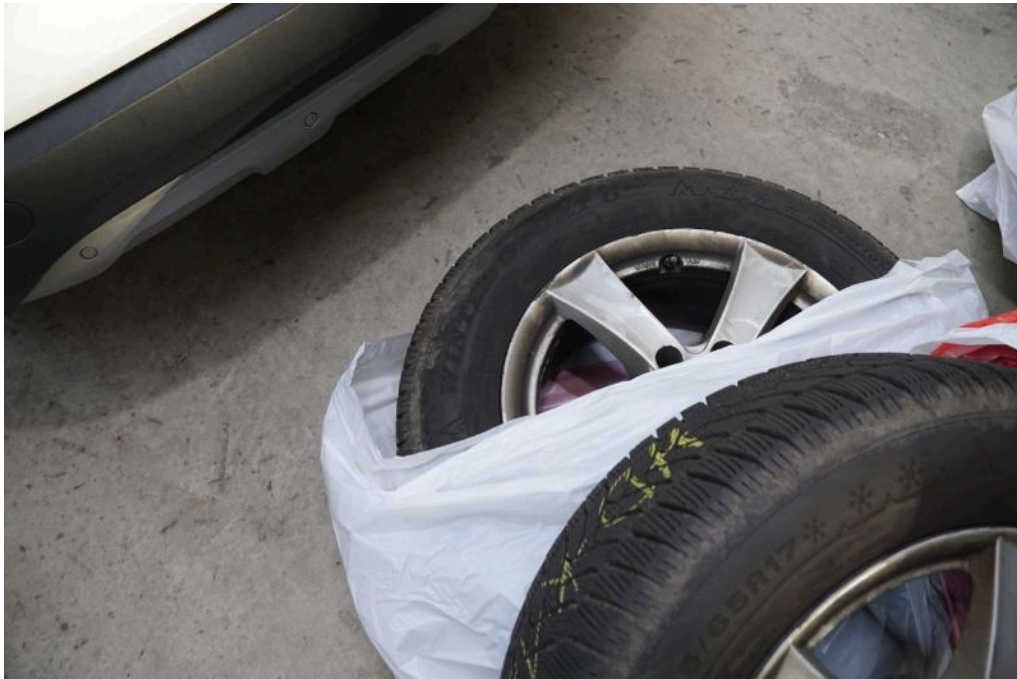
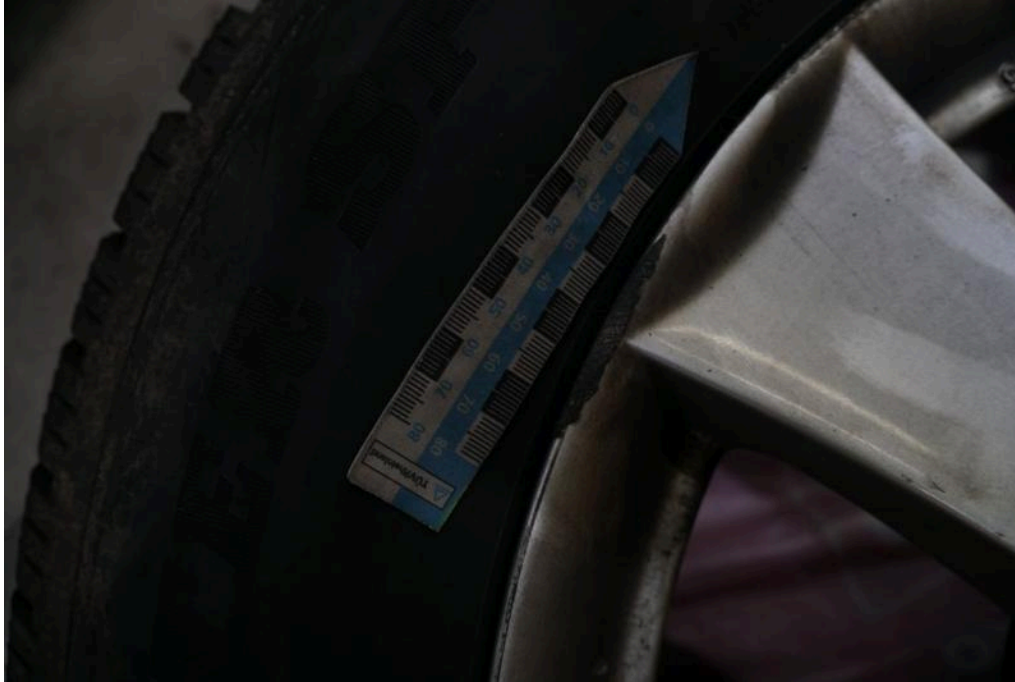
Bild 32
Fahrzeugzubehör Winterreifensatz 1 Alufelge Materialabtrag

Bild 33
Fahrzeugzubehör Winterreifensatz 1 Alufelge Materialabtrag

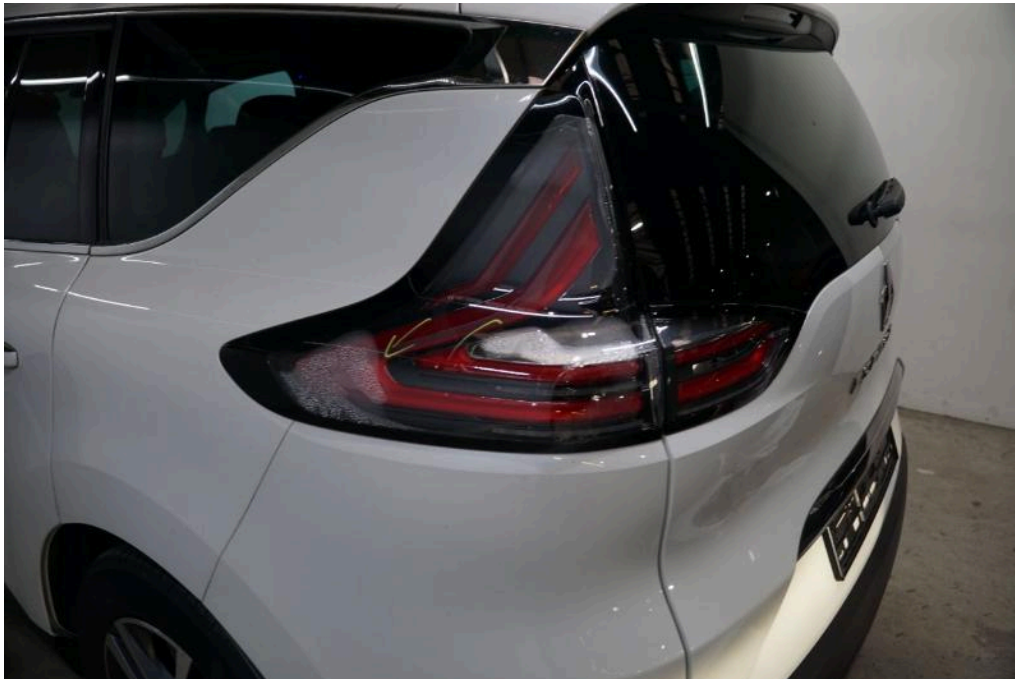
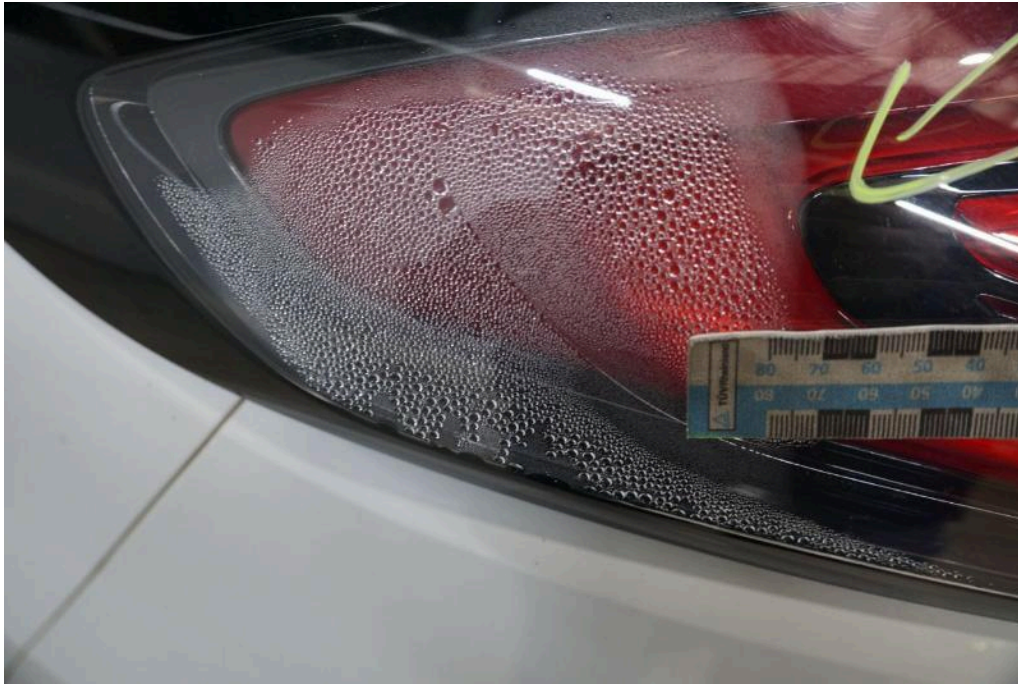
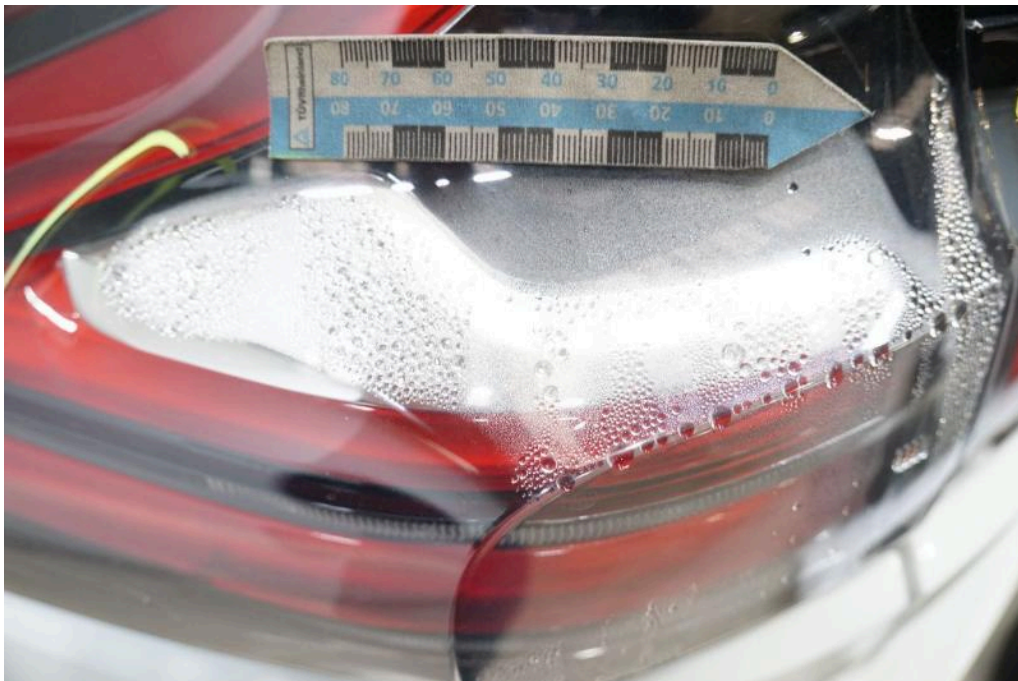
Bild 34
Fahrzeugheck Rückleuchte links undicht

Bild 35
Fahrzeugheck Rückleuchte links undicht

Bild 36
Fahrzeugheck Rückleuchte links undicht

Verglasung	870,00 €	870,00 €
Fahrzeugheck, Rückleuchte links, undicht, prüfen - Kostenerweiterung möglich	60,00 €	60,00 €
Fahrzeugfront, Windschutzscheibe, gerissen / eingerissen, erneuern	810,00 €	810,00 €

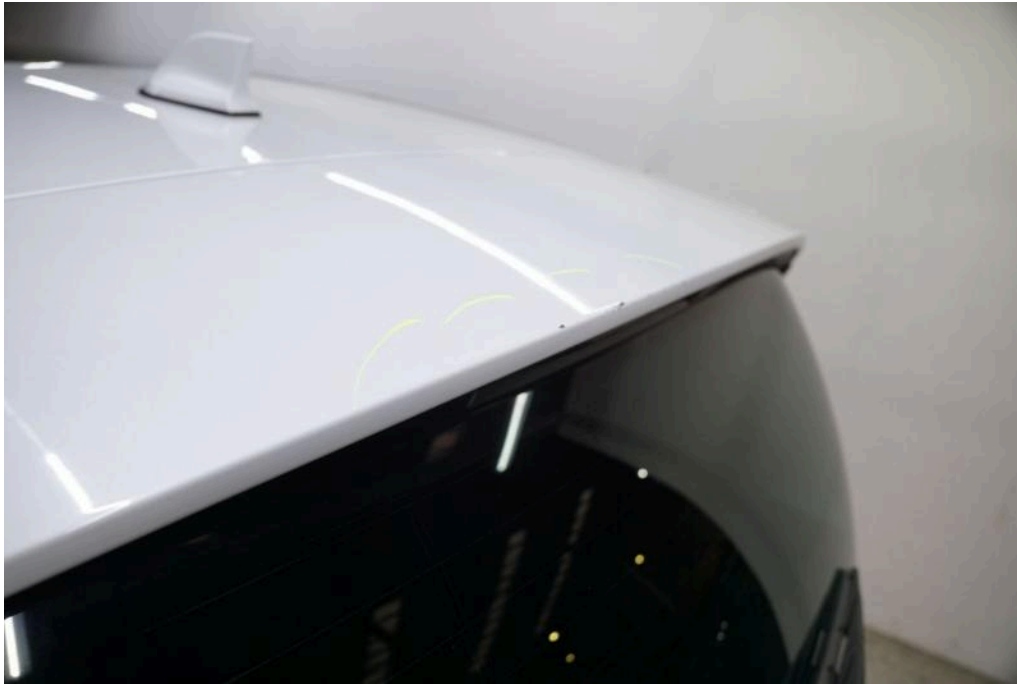
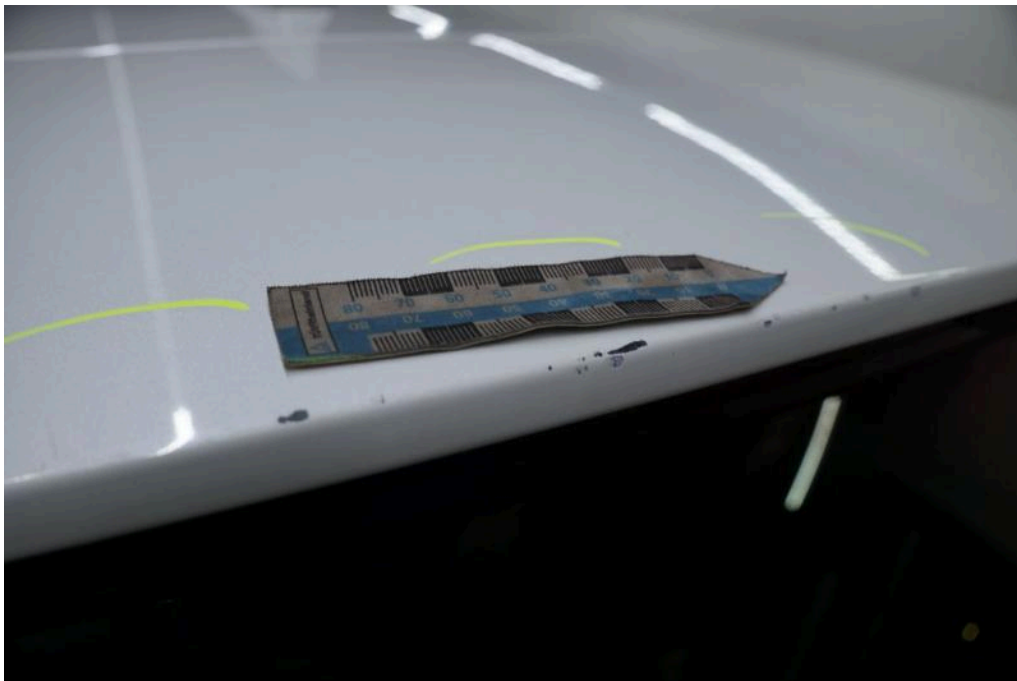
Bild 37
Dach Dachspoiler Kratzer

Bild 38
Dach Dachspoiler Kratzer

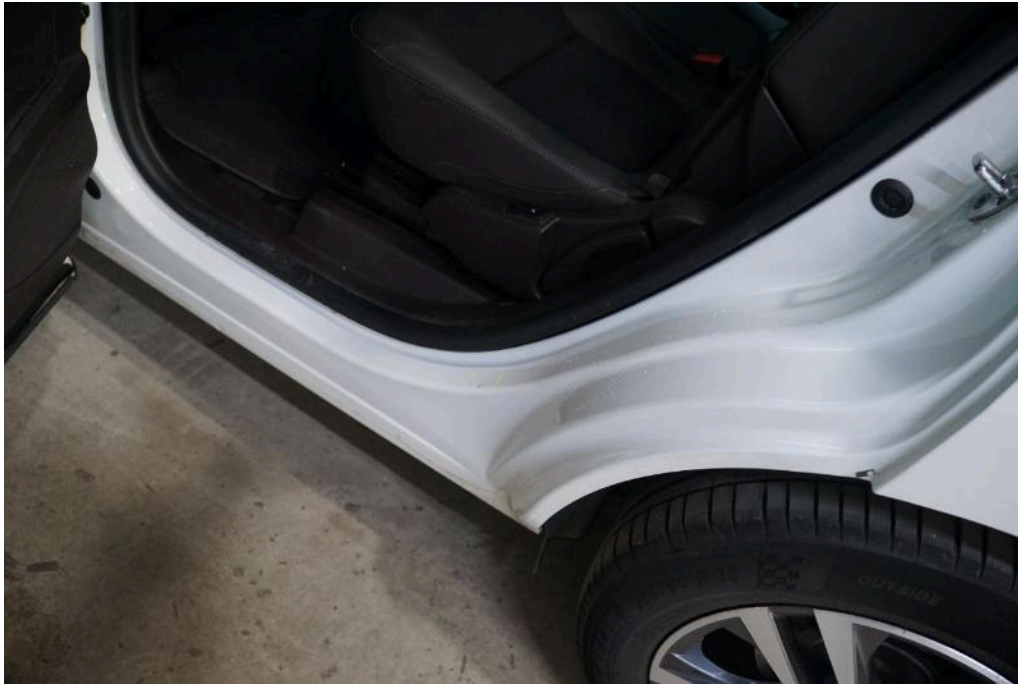
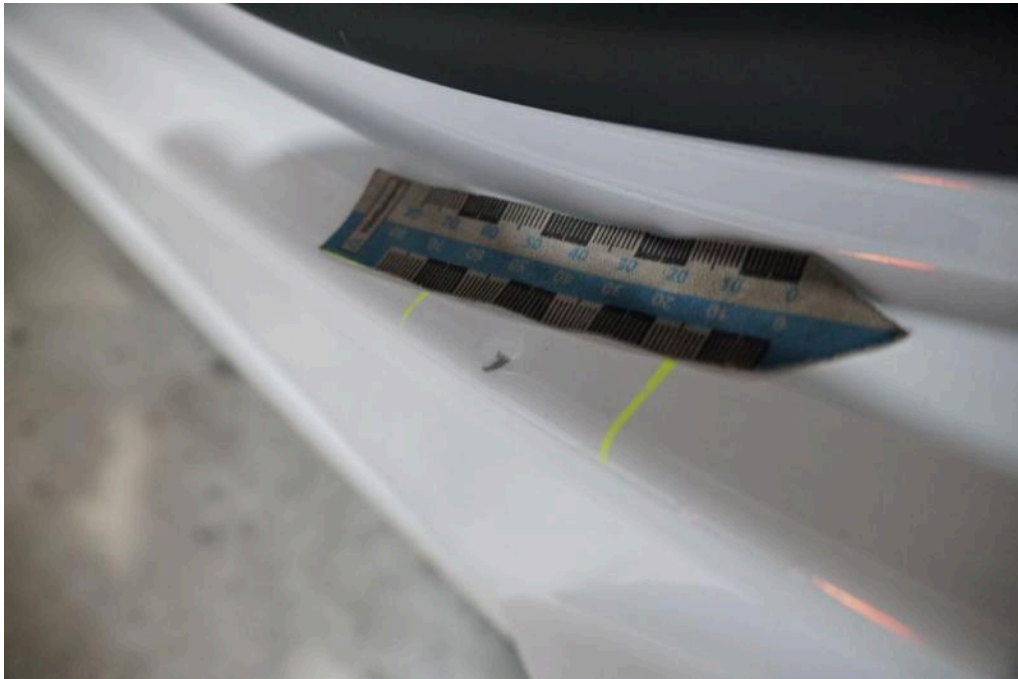
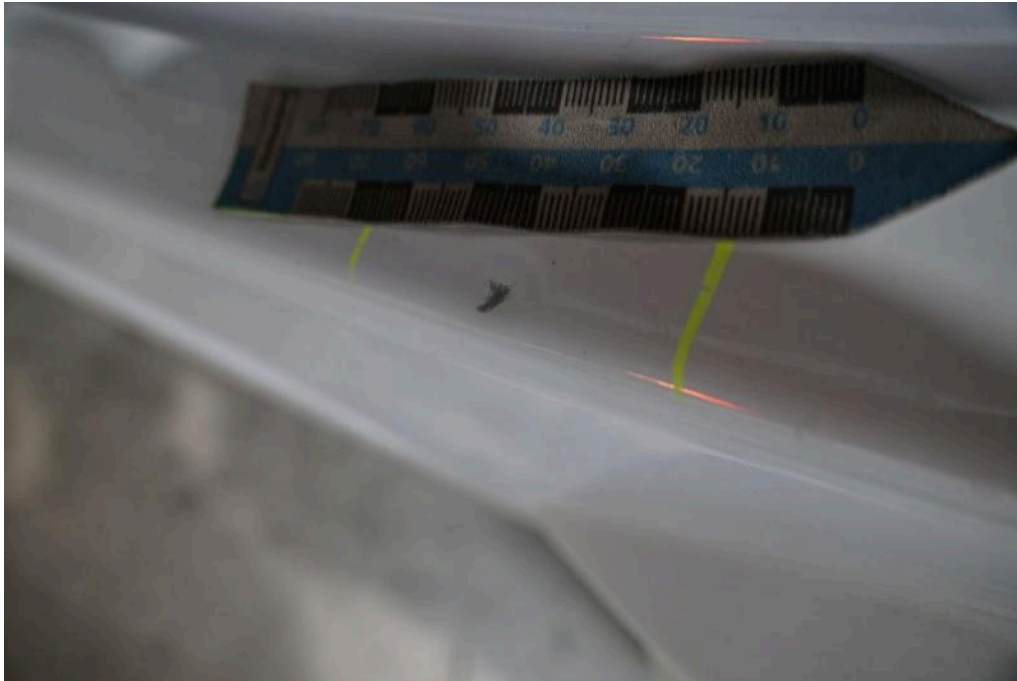
Bild 39
linke Seite C-Säule links Delle Kratzer

Bild 40
linke Seite C-Säule links Delle Kratzer

Bild 41
linke Seite C-Säule links Delle Kratzer

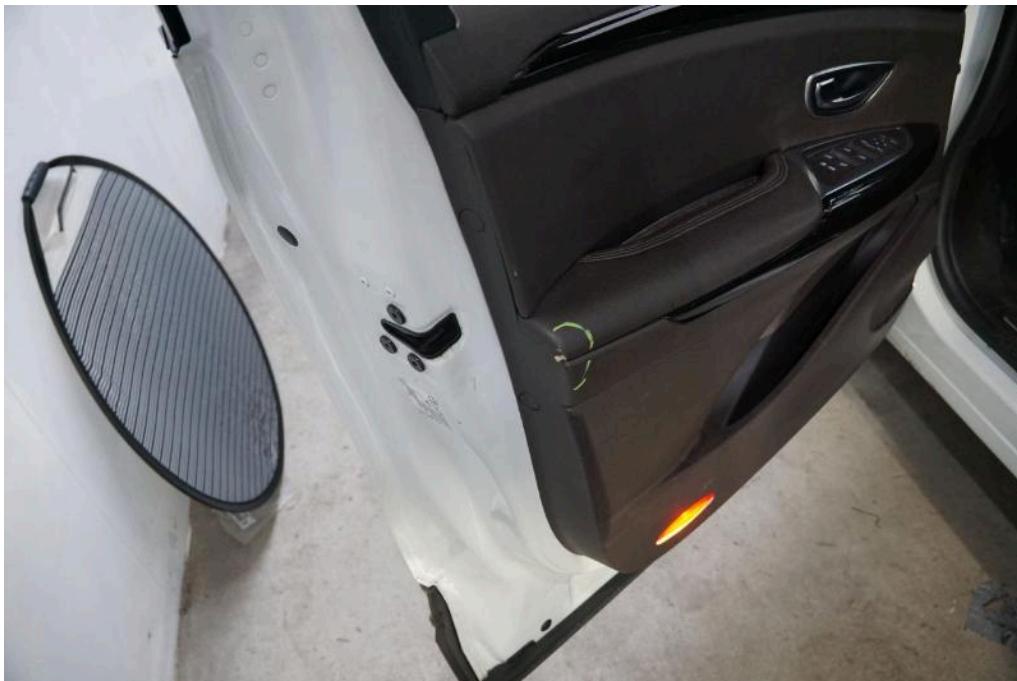
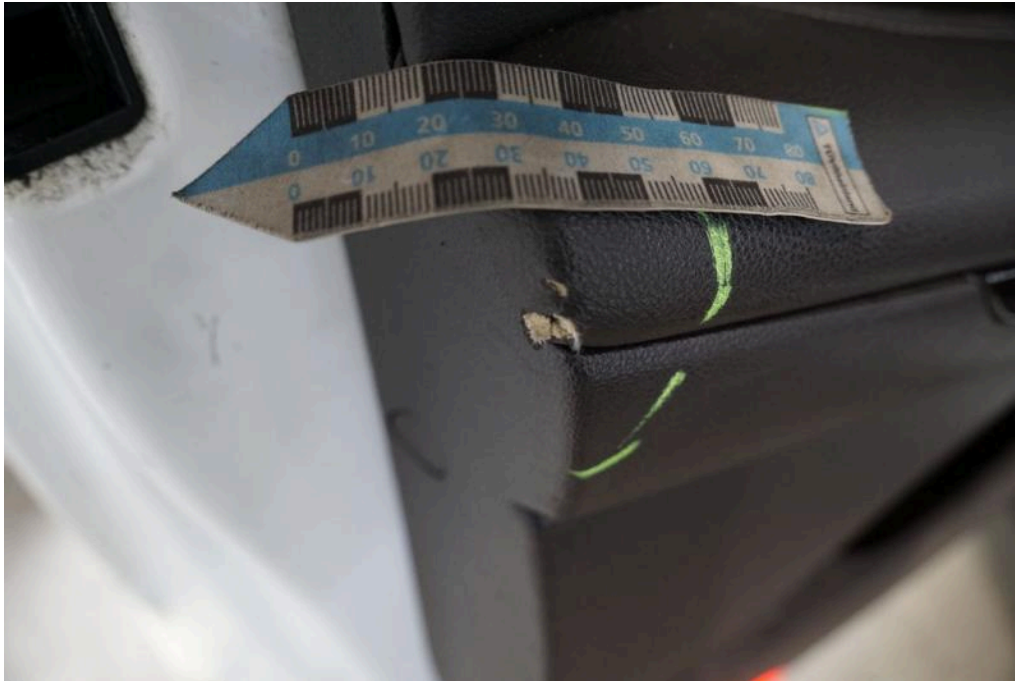
Bild 42
Innenraum Türverkleidung vorne links beschädigt

Bild 43
Innenraum Türverkleidung vorne links beschädigt

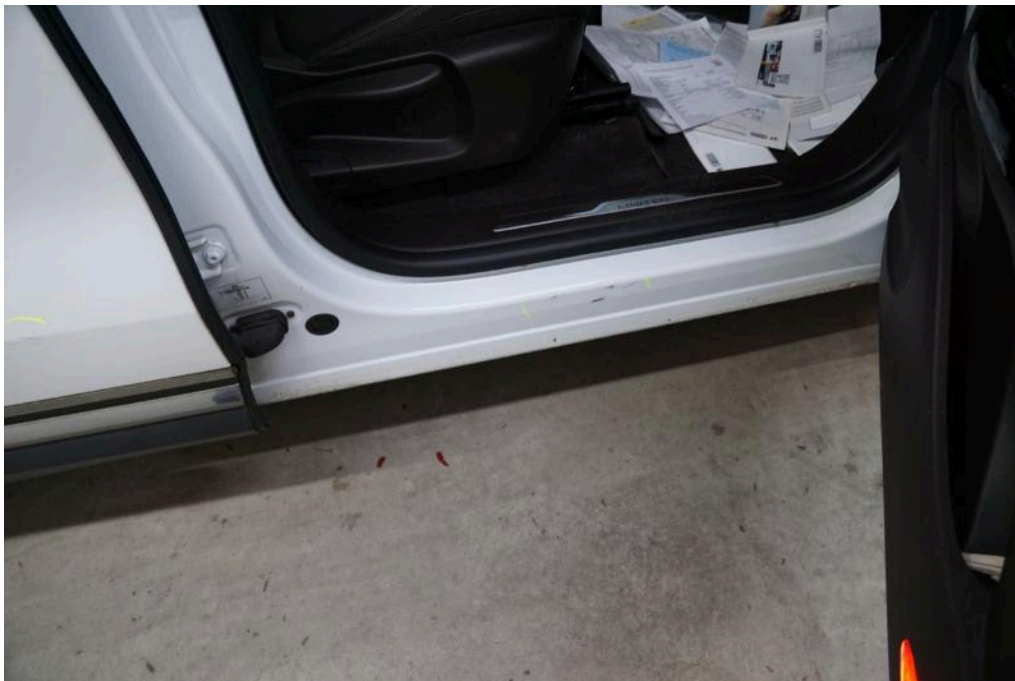
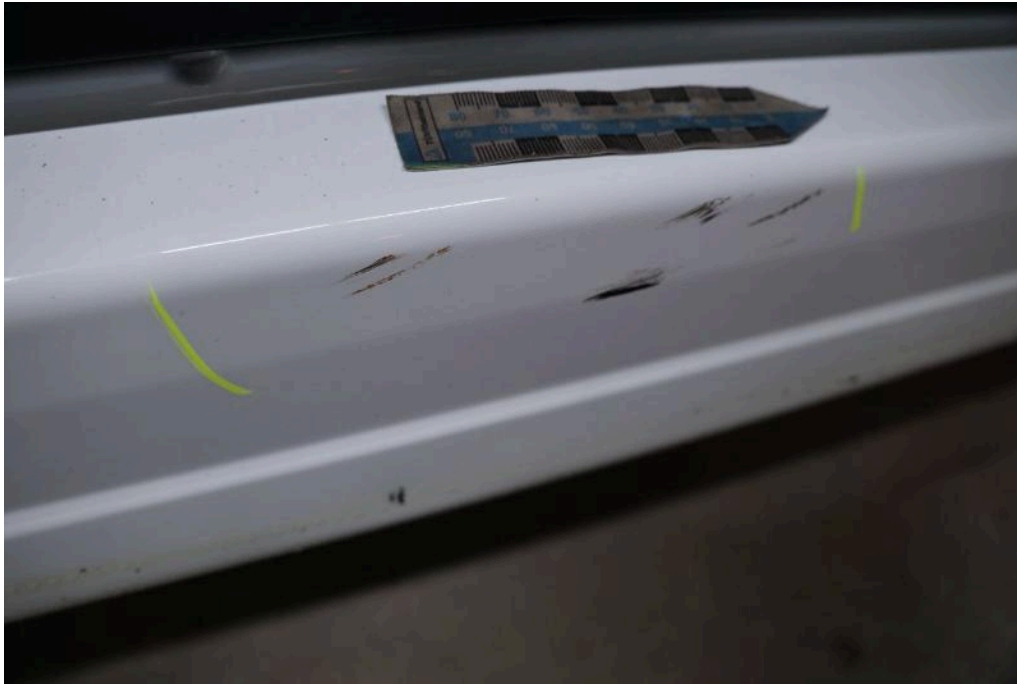
Bild 44
rechte Seite Türschweller rechts vorne Kratzer

Bild 45
rechte Seite Türschweller rechts vorne Kratzer

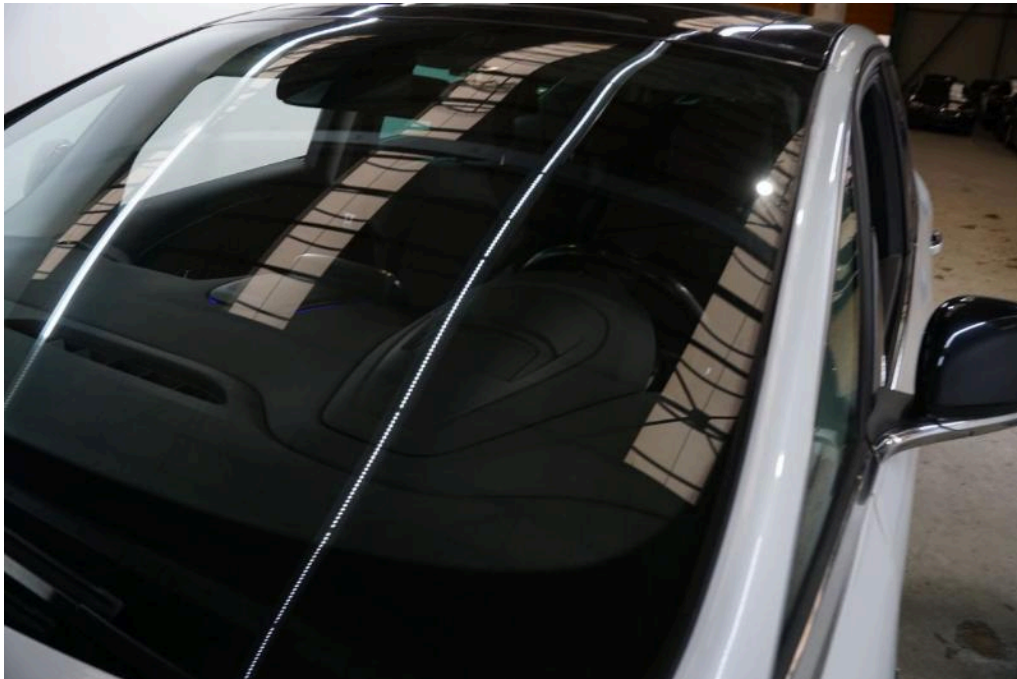
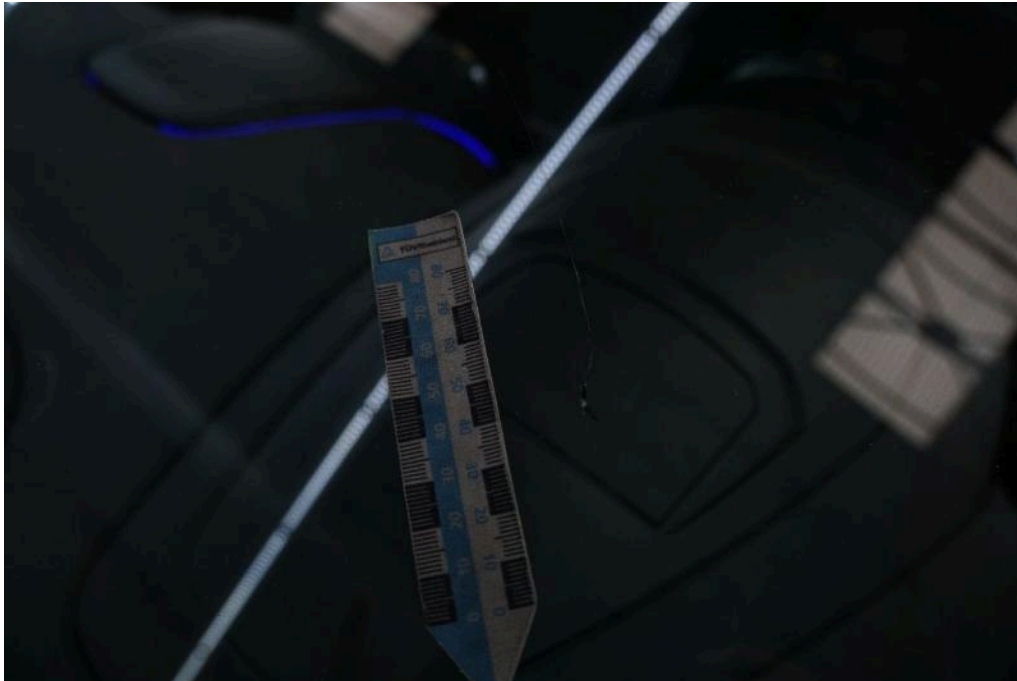
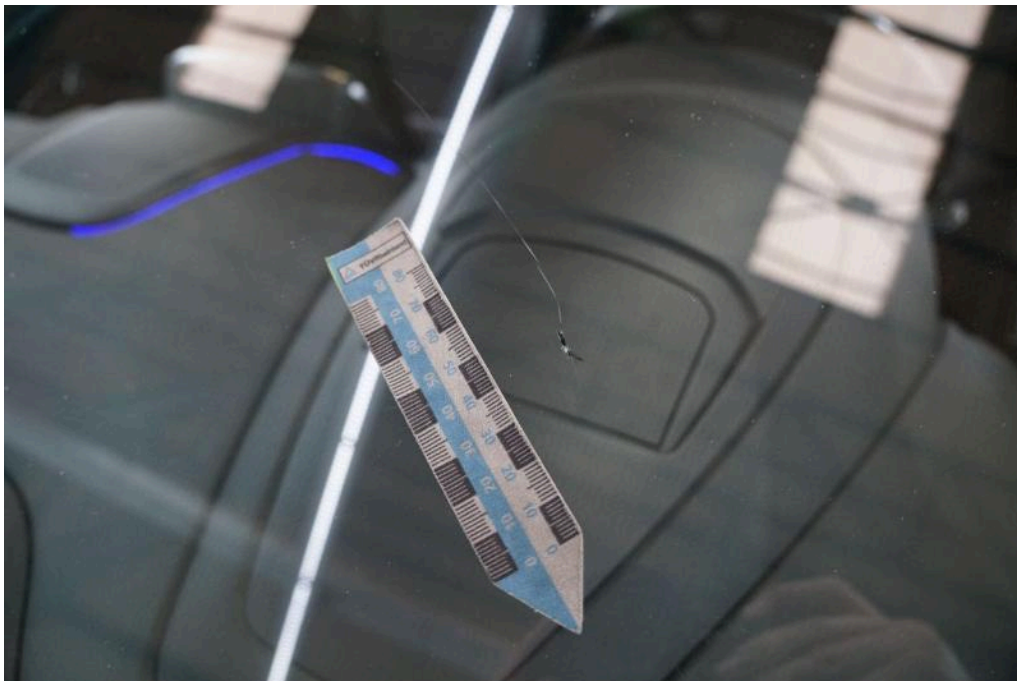
Bild 46
Fahrzeugfront Windschutzscheibe gerissen / eingerissen

Bild 47
Fahrzeugfront Windschutzscheibe gerissen / eingerissen

Bild 48
Fahrzeugfront Windschutzscheibe gerissen / eingerissen
