Minderwertgutachten

Dokumentnummer: 1333424
Auftrag vom / Auftrag am: 13.09.2023 / 14:29 Uhr

Amtliches Kennzeichen:	FR-CW973	FIN:	W0VZCYHZ5KS060630
HSN/TSN:	1844 / AHG	Fahrzeugart:	PKW
Aufbau:	SUV	Hersteller:	Opel
Modell:	Grandland X 1.5 D Ultimate (6d-TEMP)	Erstzulassung:	14.02.2019
Letztzulassung:	14.02.2019	Nächste HU (Hauptuntersuchung):	01.2024
Anzahl Türen:	5	Motorart:	Reihe
Emissionsgruppe:	Euro 6d - TEMP	Feinstaubplakette:	Grün
Leistung:	96,0 KW	Hubraum:	1499 ccm
Antriebsart:	Diesel OBD	Antriebskonzept:	Frontantrieb
Getriebeart:	Automatik	Anzahl Schaltstufen:	8
Laufleistung abgelesen:	182061 km	Laufleistung geschätzt:	182061 km

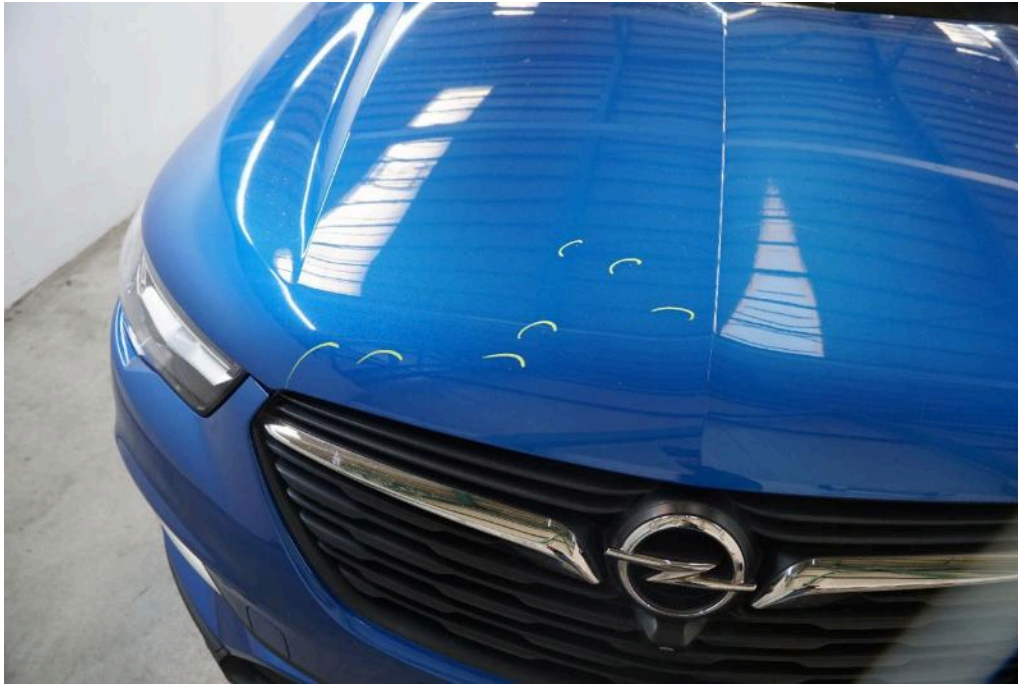
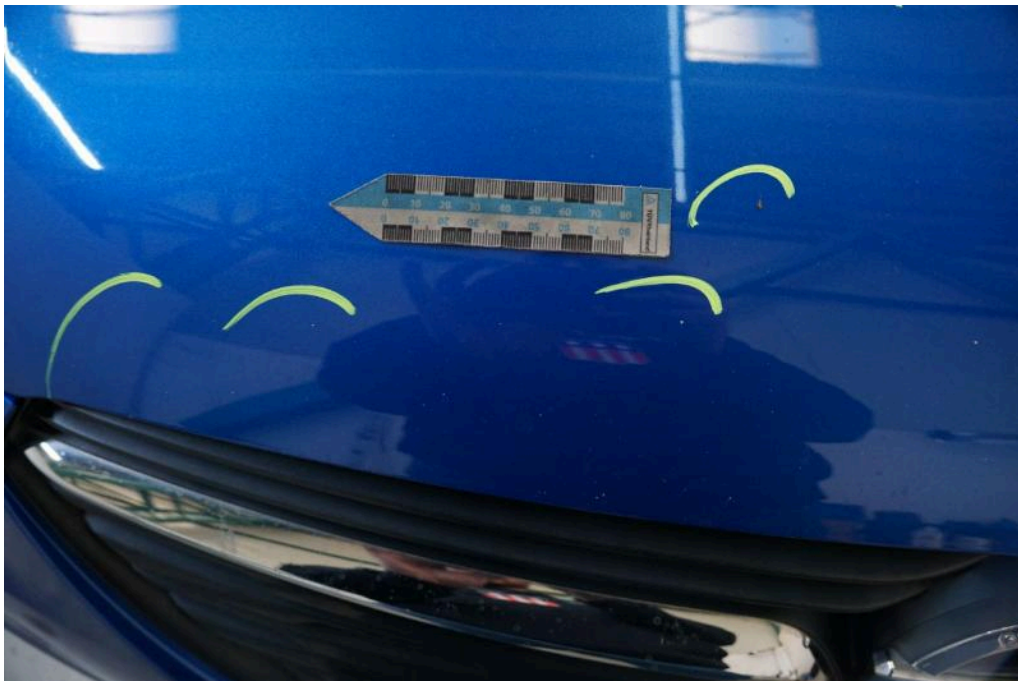
Bild 17
Fahrzeugfront Motorhaube Steinschlag / -schläge

Bild 18
Fahrzeugfront Motorhaube Steinschlag / -schläge

geschätzte Reparaturkosten	Minderwert
Lackierung	680,00 €	410,00 €
Fahrzeugfront, Motorhaube, Steinschlag / -schläge, akzeptierter Schaden	0,00 €	0,00 €
rechte Seite, Tür vorne rechts, verkratzt, aus- und einbauen + lackieren	540,00 €	270,00 €
linke Seite, Tür hinten links, Kratzer , Delle, Smart Repair	140,00 €	140,00 €
Verglasung	785,00 €	785,00 €
Fahrzeugfront, Windschutzscheibe, gerissen / eingerissen, erneuern	785,00 €	785,00 €
Karosserie	120,00 €	120,00 €
rechte Seite, Tür hinten rechts, Delle, Smart Repair	120,00 €	120,00 €

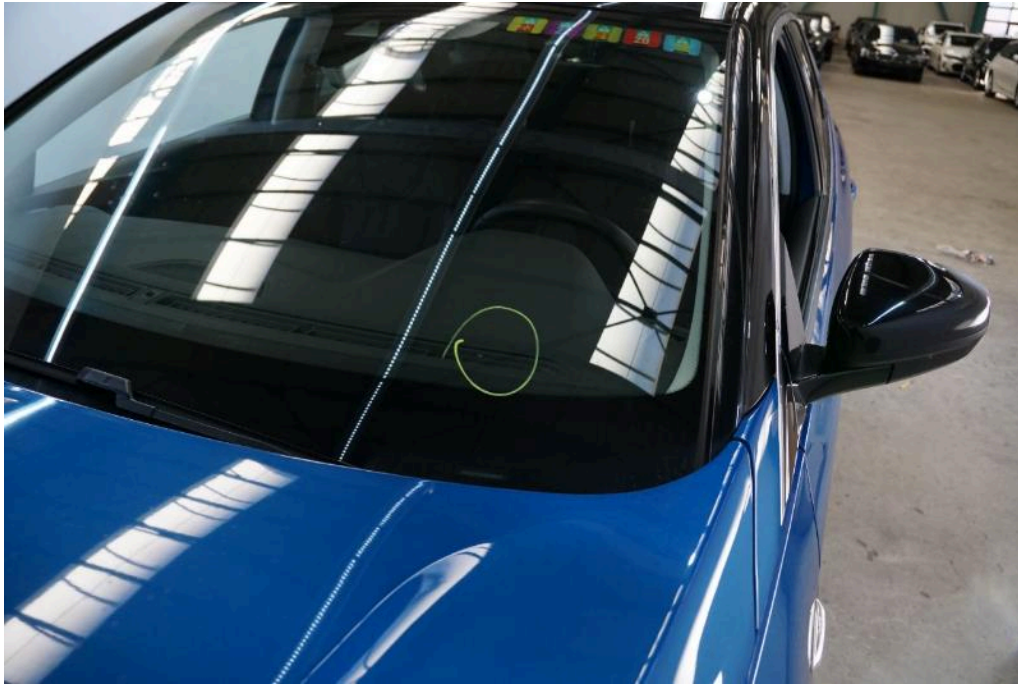
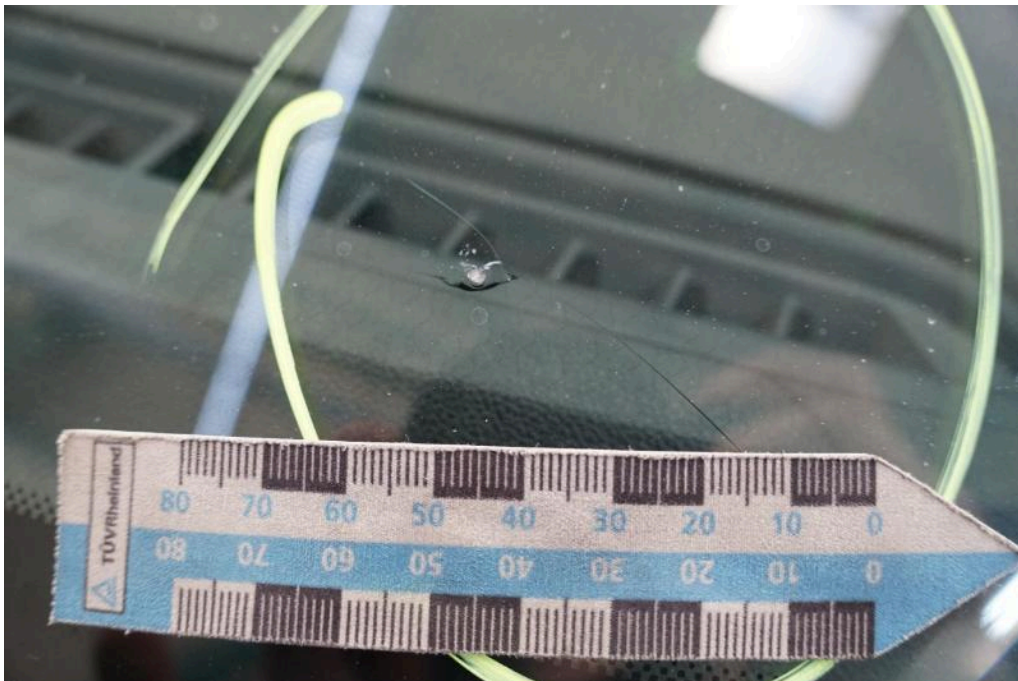
Bild 19
Fahrzeugfront Windschutzscheibe gerissen / eingerissen

Bild 20
Fahrzeugfront Windschutzscheibe gerissen / eingerissen

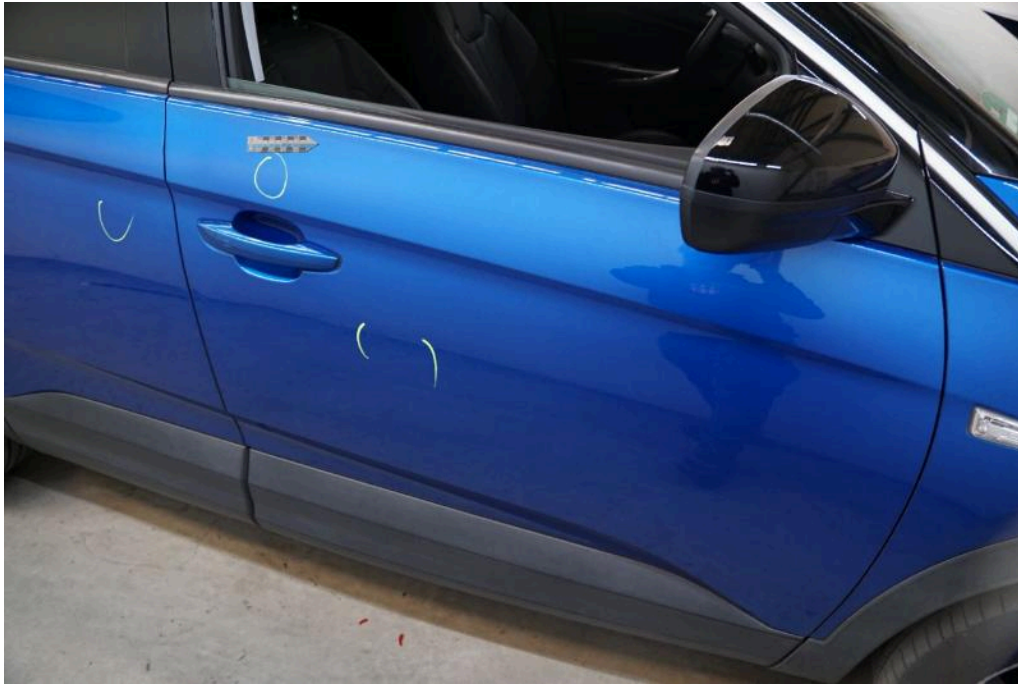
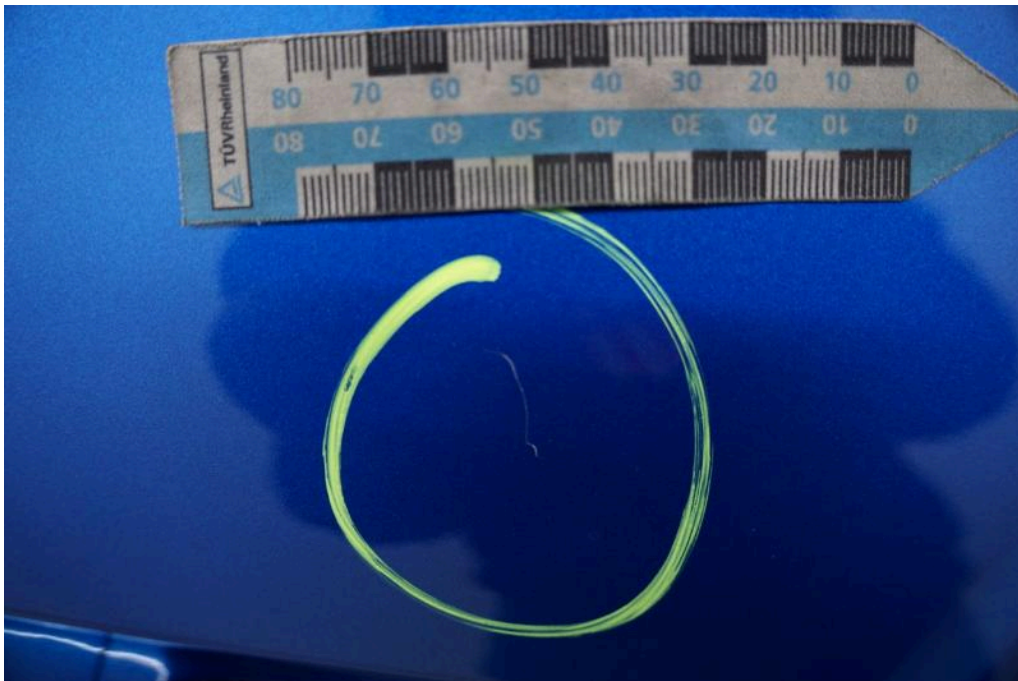
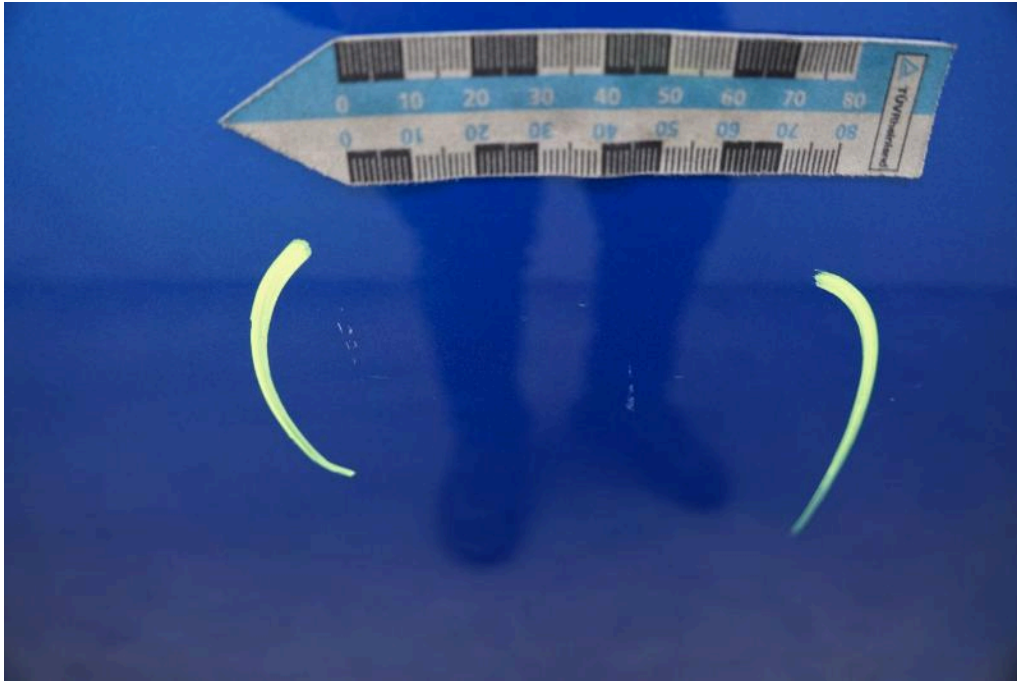
Bild 21
rechte Seite Tür vorne rechts verkratzt

Bild 22
rechte Seite Tür vorne rechts verkratzt

Bild 23
rechte Seite Tür vorne rechts verkratzt

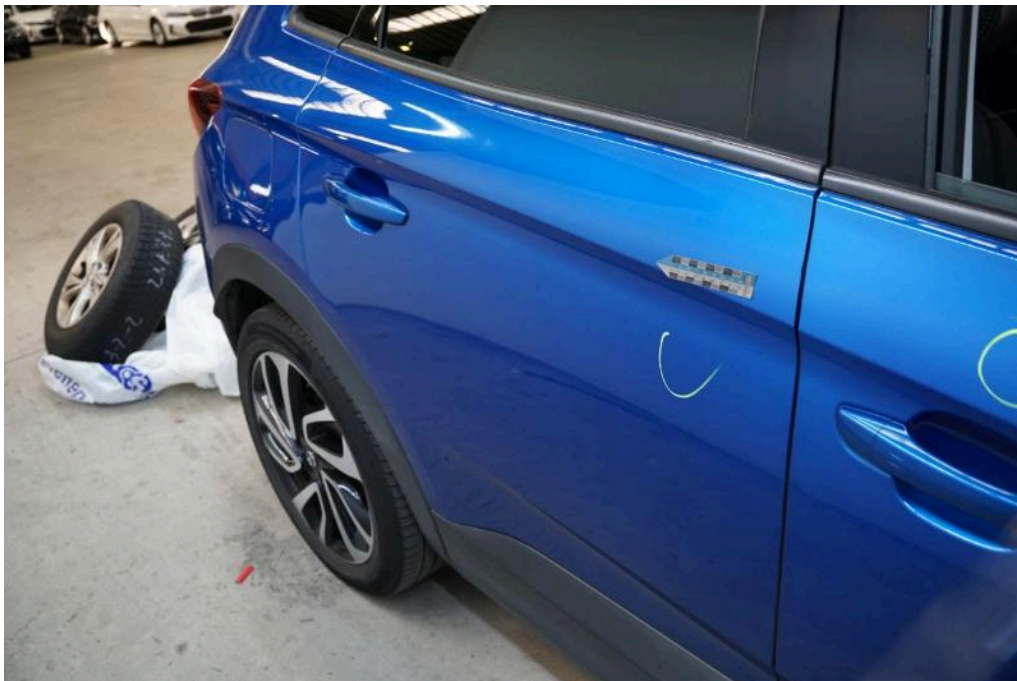
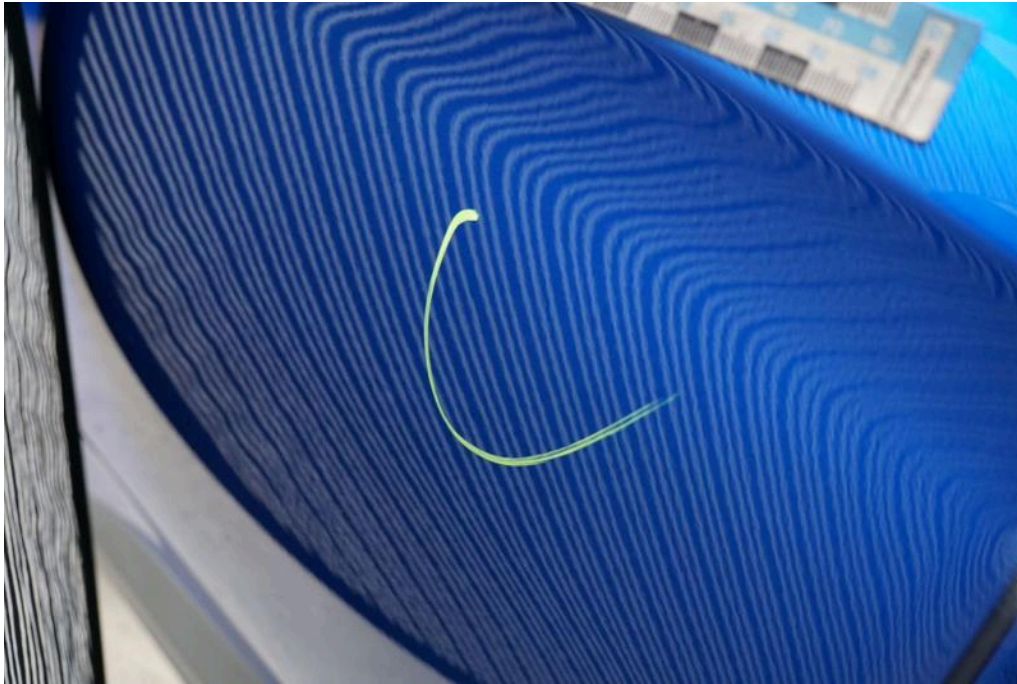
Bild 24
rechte Seite Tür hinten rechts Delle

Bild 25
rechte Seite Tür hinten rechts Delle

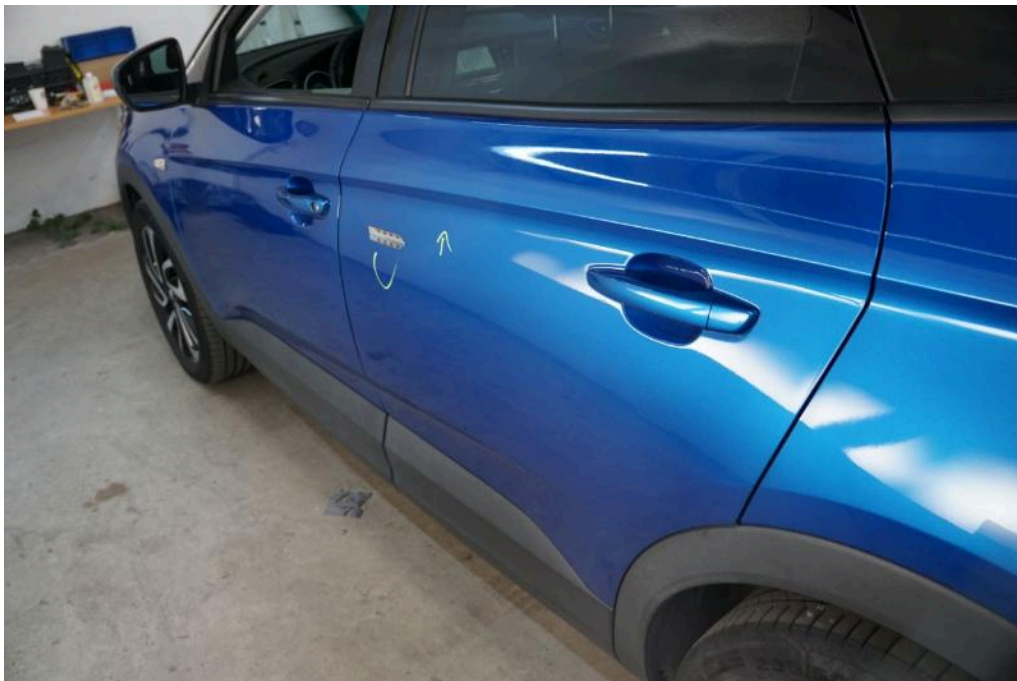
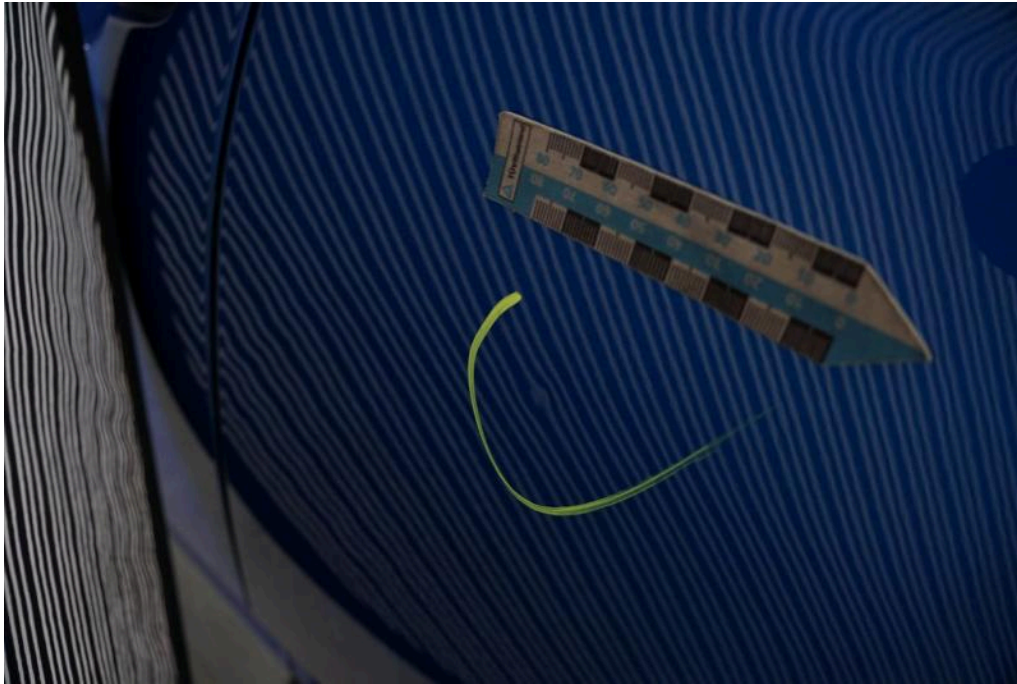
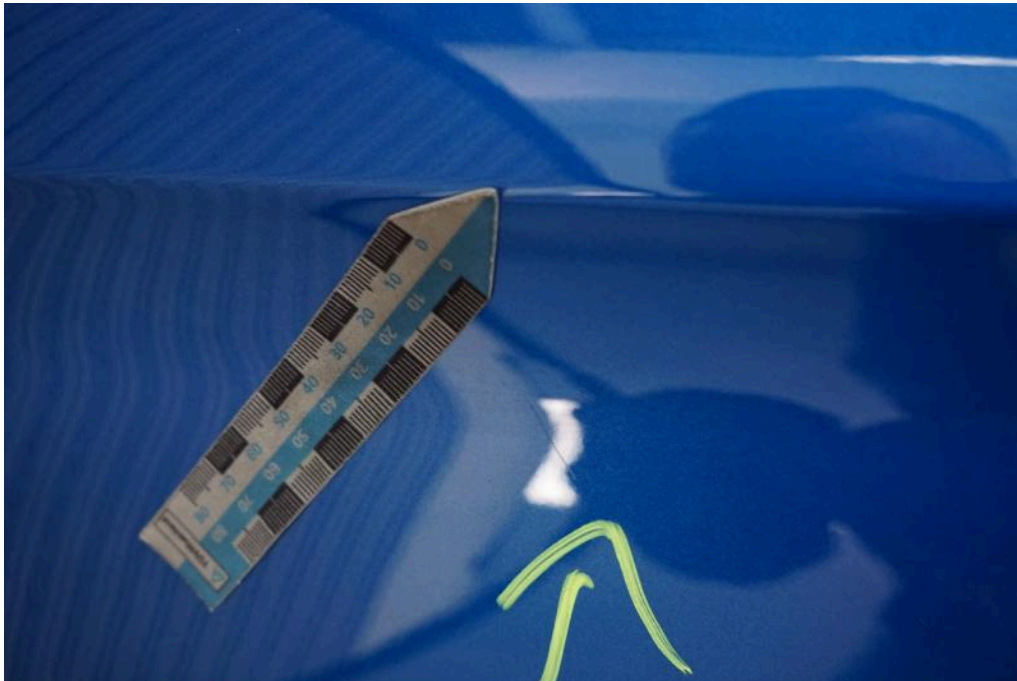
Bild 26
linke Seite Tür hinten links Kratzer Delle

Bild 27
linke Seite Tür hinten links Kratzer Delle

Bild 28
linke Seite Tür hinten links Kratzer Delle
