Minderwertgutachten

Dokumentnummer: 1342707
Auftrag vom / Auftrag am: 04.10.2023 / 14:33 Uhr

Amtliches Kennzeichen:	OS-H1373	FIN:	WBA5V31020FH11011
HSN/TSN:	0005 / CTV	Fahrzeugart:	PKW
Aufbau:	Limousine	Hersteller:	BMW
Modell:	318 d Sport Line	Erstzulassung:	06.06.2019
Letztzulassung:	06.06.2019	Nächste HU (Hauptuntersuchung):	06.2024
Anzahl Türen:	4	Motorart:	Reihe
Emissionsgruppe:	Euro 6d - TEMP	Feinstaubplakette:	Grün
Leistung:	110,0 KW	Hubraum:	1995 ccm
Antriebsart:	Diesel OBD	Antriebskonzept:	Heckantrieb
Getriebeart:	Automatik	Anzahl Schaltstufen:	8
Laufleistung abgelesen:	185773 km	Laufleistung geschätzt:	185773 km

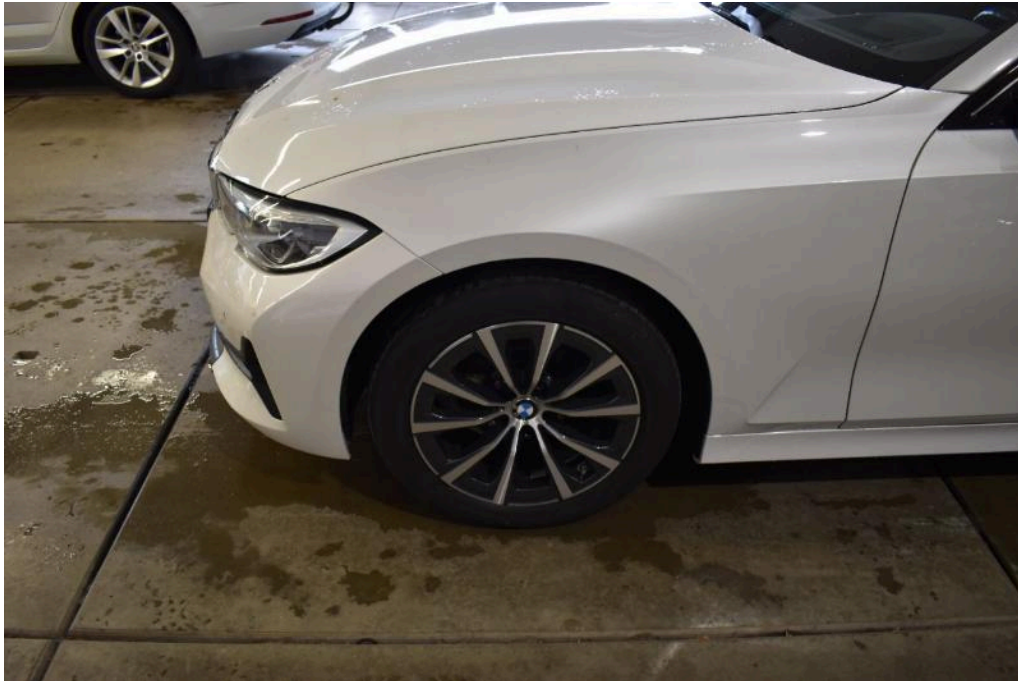
Bereifung zulässig: Ja
Bereifung verkehrssicher: Ja
Bereifung Zustand: augenscheinlich unauffällig

Achse und Seite	Größe	Reifenhersteller	Reifenart	DOT	Felgenart	Profiltiefe
Vorderachse links	225/50 R 17,0 98 W	Goodyear	Sommerreifen	-	Leichtmetallfelge	4,0 mm
Vorderachse rechts	225/50 R 17,0 98 W	Goodyear	Sommerreifen	-	Leichtmetallfelge	4,0 mm
Hinterachse links	225/50 R 17,0 98 W	Goodyear	Sommerreifen	-	Leichtmetallfelge	5,0 mm
Hinterachse rechts	225/50 R 17,0 98 W	Goodyear	Sommerreifen	-	Leichtmetallfelge	5,0 mm

Bild 9: montierte Räder

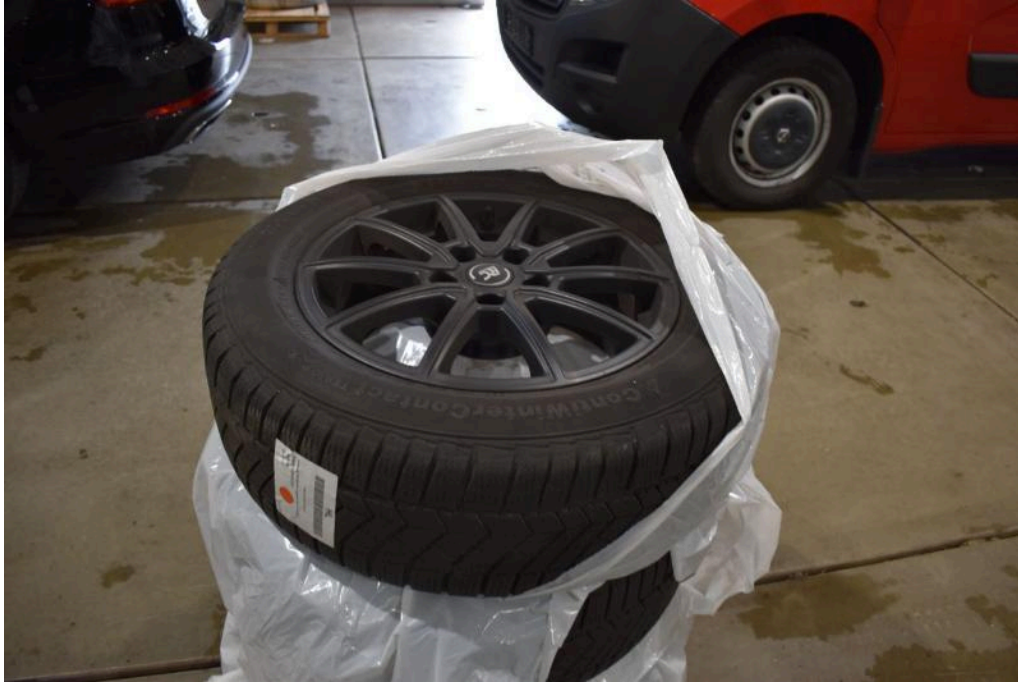
Bereifung zulässig: Ja
Bereifung verkehrssicher: Ja
Bereifung Zustand: augenscheinlich unauffällig

Nr	Größe	Reifenhersteller	Reifenart	DOT	Felgenart	Profiltiefe
1	205/60 R 16,0 96 H	Continental	Winterreifen,	-	Leichtmetallfelge	5,0 mm
2	205/60 R 16,0 96 H	Continental	Winterreifen,	-	Leichtmetallfelge	5,0 mm
3	205/60 R 16,0 96 H	Continental	Winterreifen,	-	Leichtmetallfelge	5,0 mm
4	205/60 R 16,0 96 H	Continental	Winterreifen,	-	Leichtmetallfelge	5,0 mm

Bild 11: Zusätzlicher Radsatz

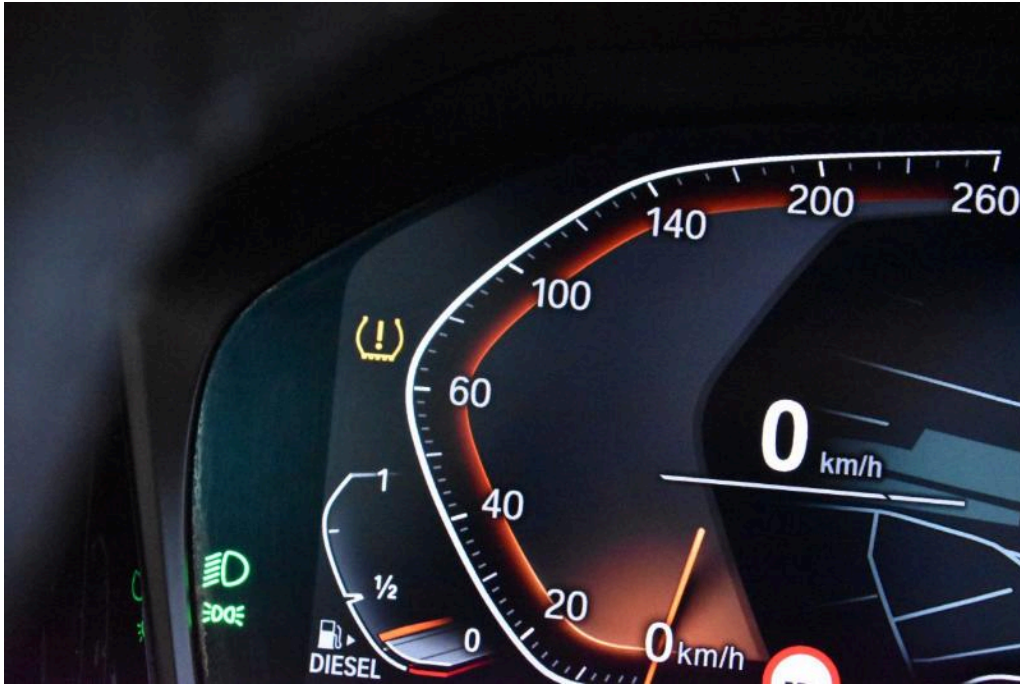
geschätzte Reparaturkosten	Minderwert
Allgemeinzustand	30,00 €	30,00 €
Systeme, Reifendruckkontrollsystem, aktiv / gestört, prüfen - Kostenerweiterung möglich	30,00 €	30,00 €
Verglasung	800,00 €	800,00 €
Fahrzeugfront, Windschutzscheibe, gerissen / eingerissen, erneuern	800,00 €	800,00 €

Bild 17
Systeme Reifendruckkontrollsystem aktiv / gestört

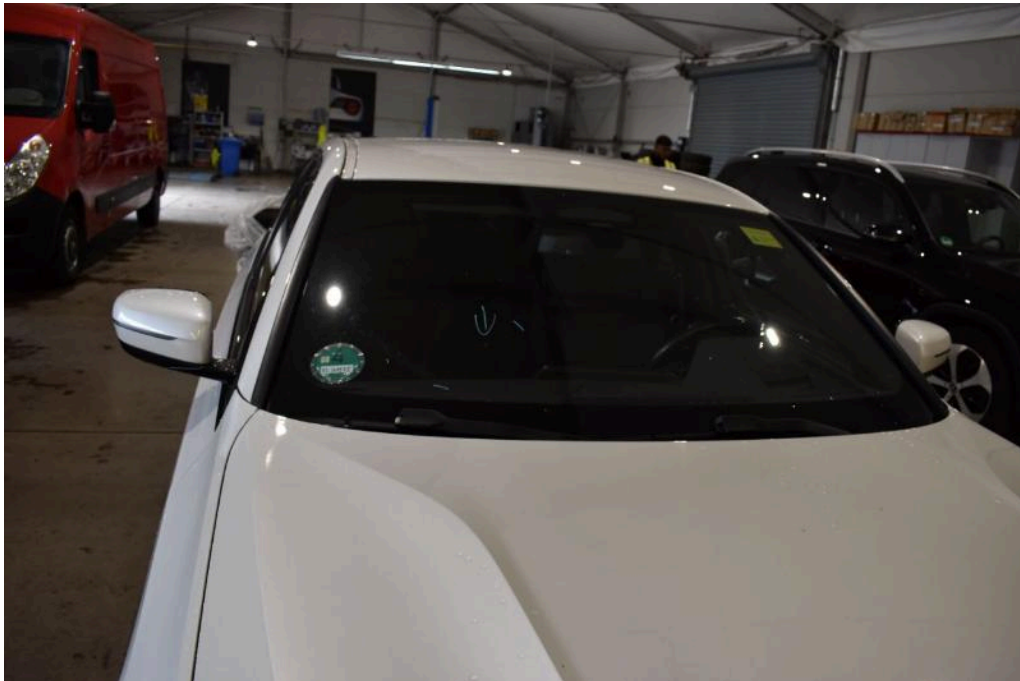
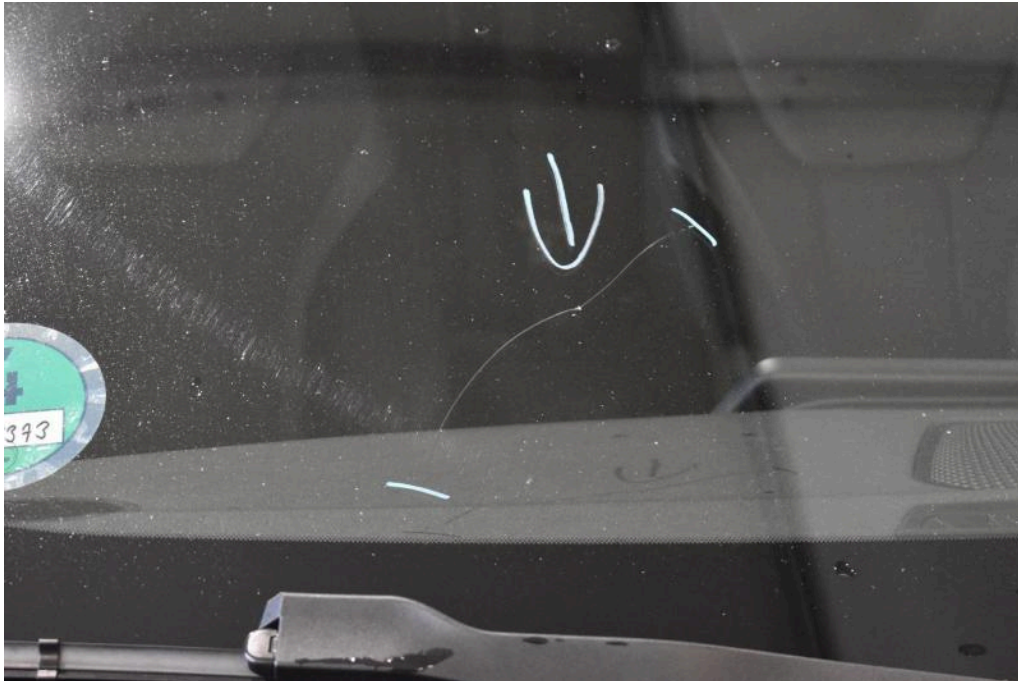
Bild 18
Fahrzeugfront Windschutzscheibe gerissen / eingerissen

Bild 19
Fahrzeugfront Windschutzscheibe gerissen / eingerissen
