Minderwertgutachten

Dokumentnummer: 1337725
Auftrag vom / Auftrag am: 22.09.2023 / 08:50 Uhr

Amtliches Kennzeichen:	FR-FM770	FIN:	WVGZZZ1TZKW034502
HSN/TSN:	0603 / CAR	Fahrzeugart:	PKW
Aufbau:	Van/Kleinbus	Hersteller:	Volkswagen
Modell:	Touran 1.6 TDI Trendline	Erstzulassung:	01.02.2019
Letztzulassung:	01.02.2019	Nächste HU (Hauptuntersuchung):	05.2024
Anzahl Türen:	5	Motorart:	Reihe
Emissionsgruppe:	Euro 6	Feinstaubplakette:	Grün
Leistung:	85,0 KW	Hubraum:	1598 ccm
Antriebsart:	Diesel	Antriebskonzept:	Frontantrieb
Getriebeart:	Automatik	Anzahl Schaltstufen:	7
Laufleistung abgelesen:	199593 km	Laufleistung geschätzt:	199593 km

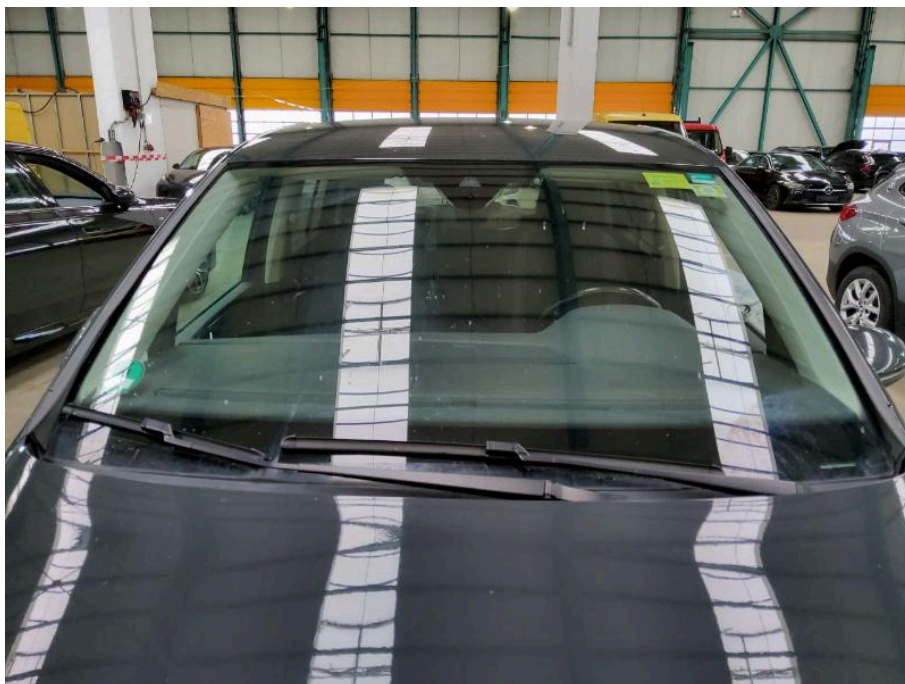
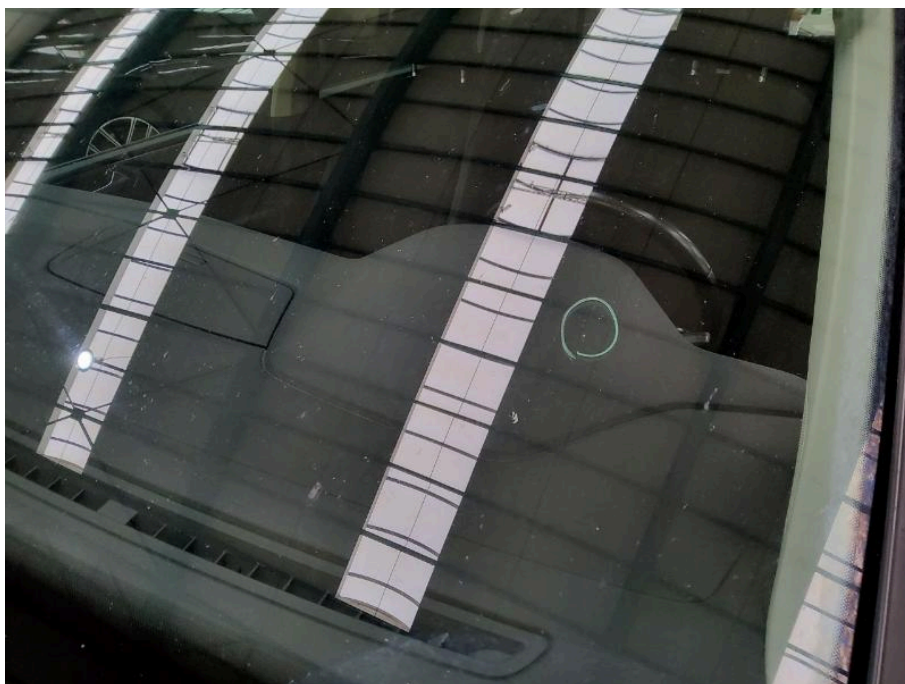
Bild 19
Fahrzeugfront Frontscheibe mit Regensensor Steinschlag / -schläge

Bild 20
Fahrzeugfront Frontscheibe mit Regensensor Steinschlag / -schläge

Innenraum, Düsenbelüftung, gebrochen, erneuern	145,00 €	145,00 €
Verglasung	875,00 €	875,00 €
Fahrzeugfront, Frontscheibe mit Regensensor, Steinschlag / -schläge, erneuern	875,00 €	875,00 €
Allgemeinzustand	500,00 €	500,00 €
Innenraum, stark verschmutzt, reinigen	100,00 €	100,00 €
Fahrzeugzubehör, Wartungsnachweis, unvollständig - Wartung erforderlich, erneuern	400,00 €	400,00 €

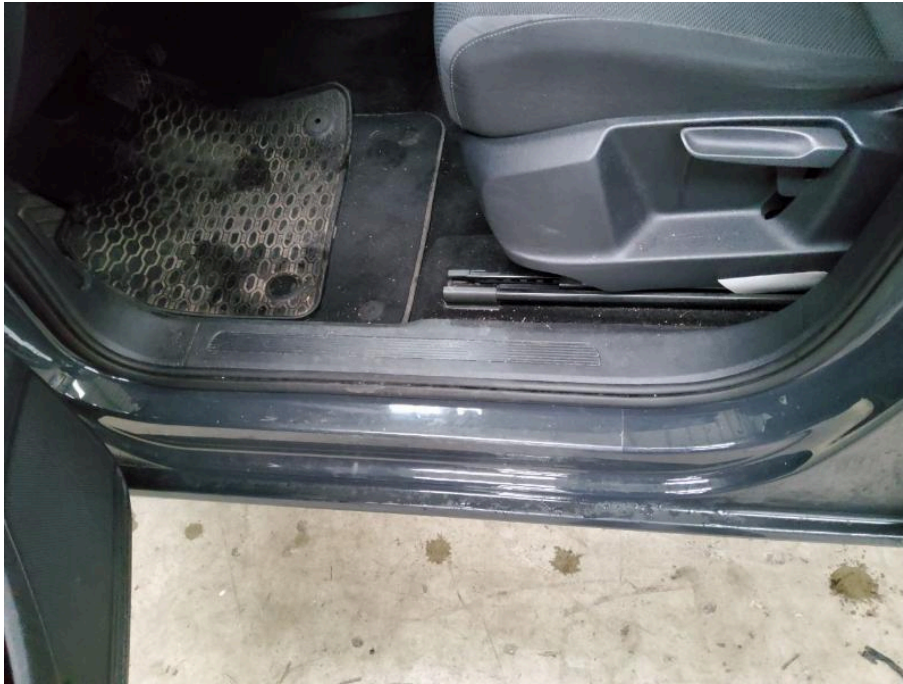
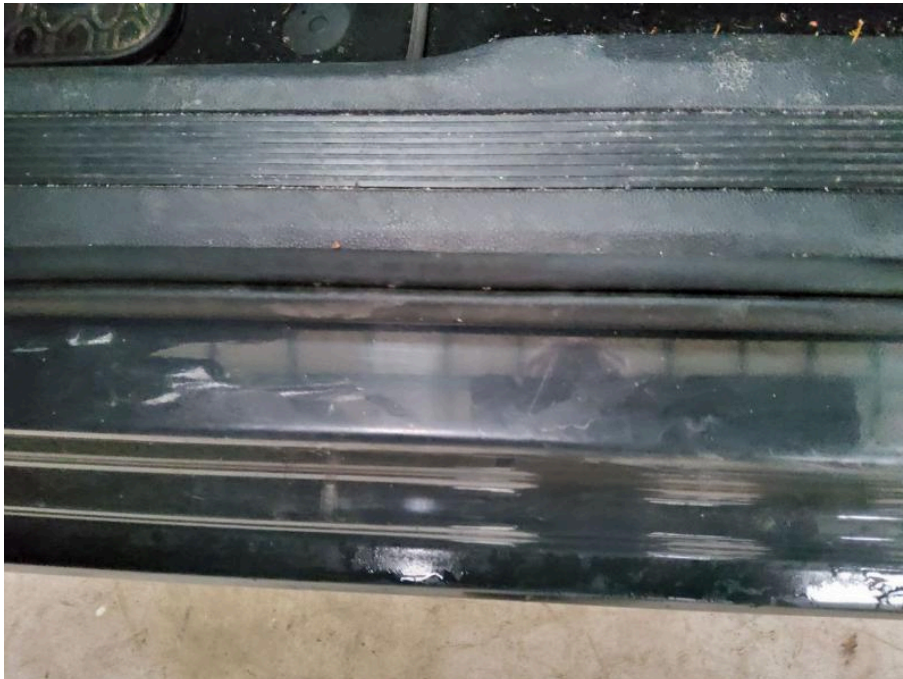
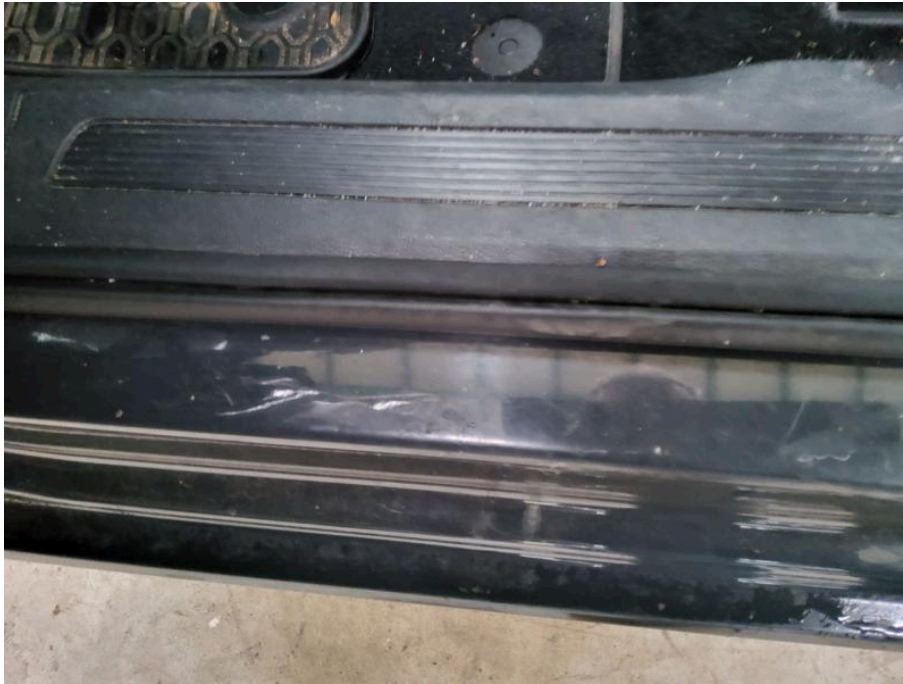
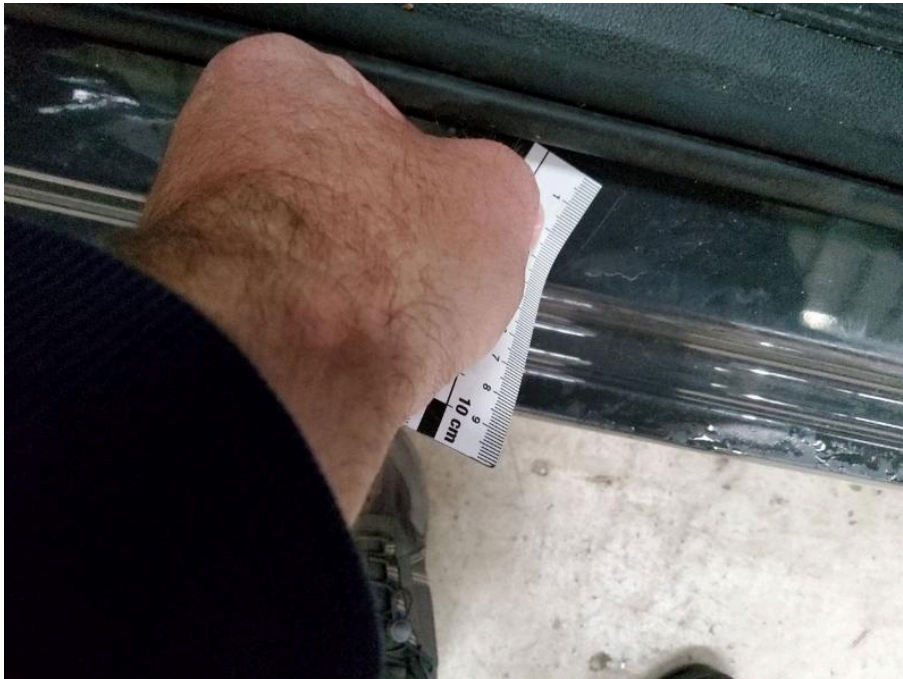
Bild 21
Innenraum Einstieg vorne links Kratzer

Bild 22
Innenraum Einstieg vorne links Kratzer

Bild 23
Innenraum Einstieg vorne links Kratzer

Bild 24
Innenraum Einstieg vorne links Kratzer

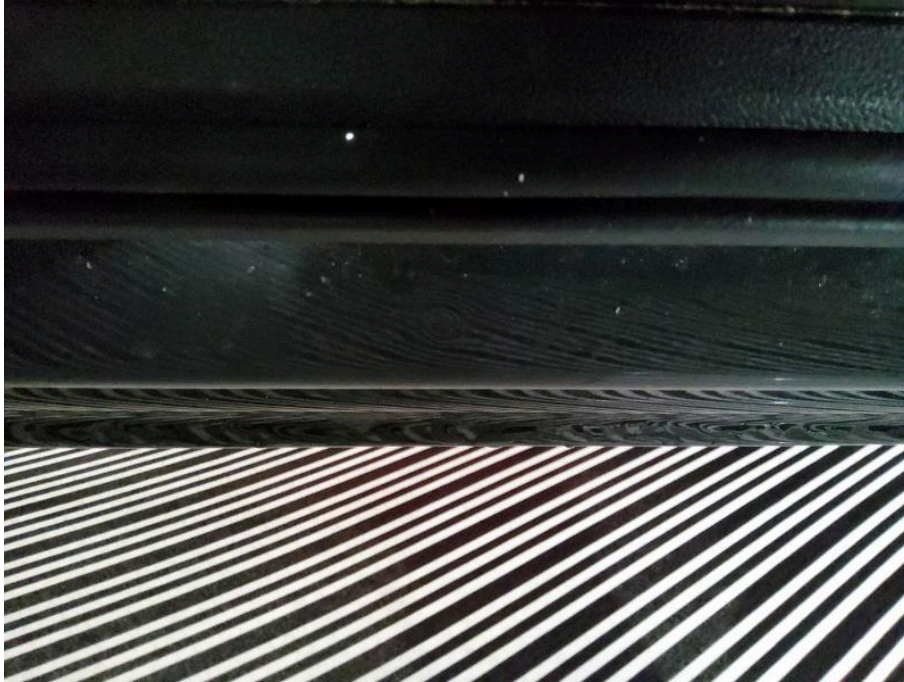
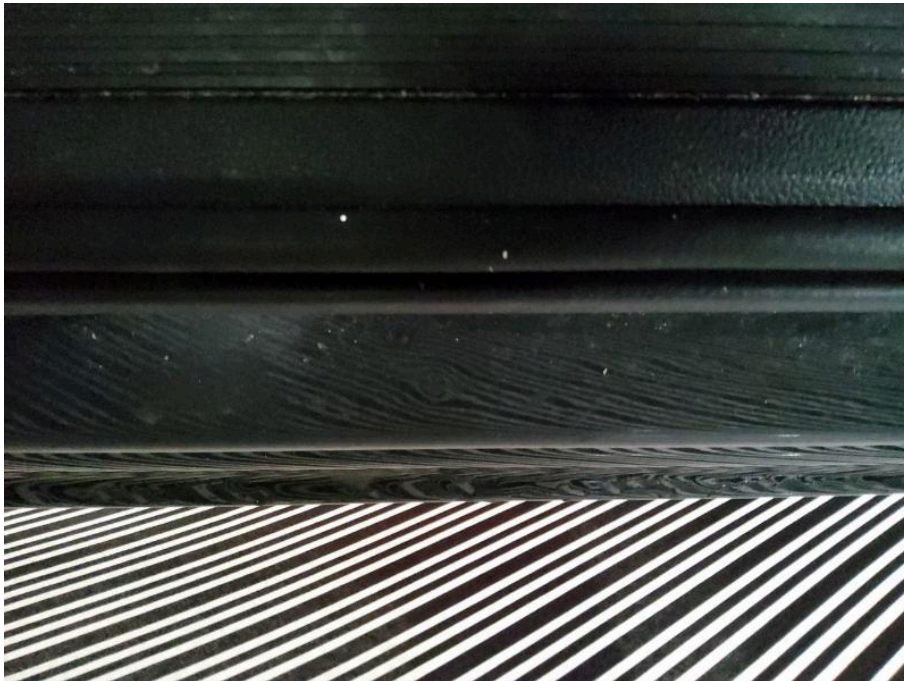
Bild 25
Innenraum Einstieg hinten links Delle

Bild 26
Innenraum Einstieg hinten links Delle

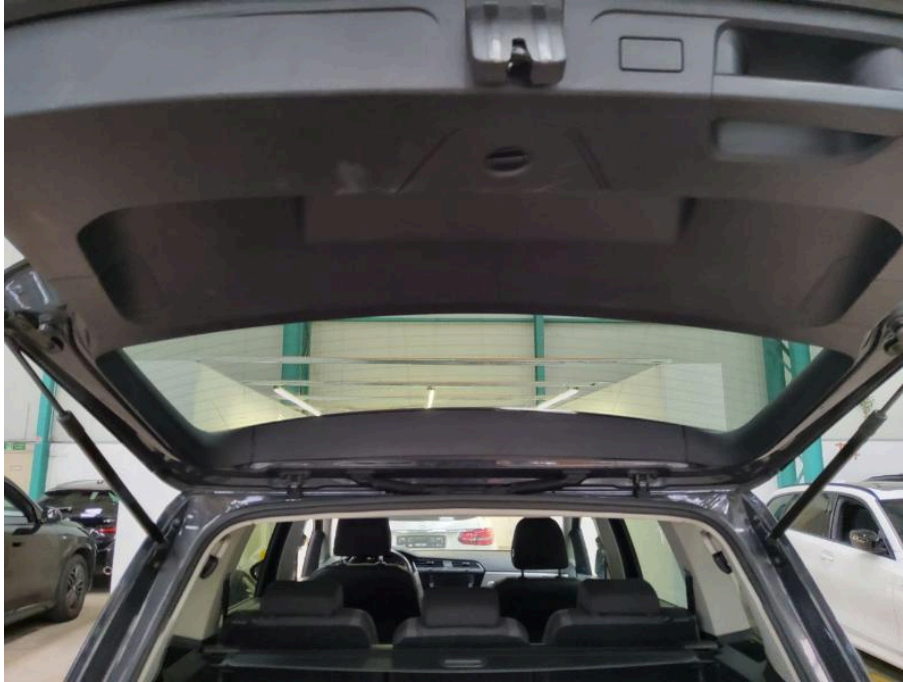
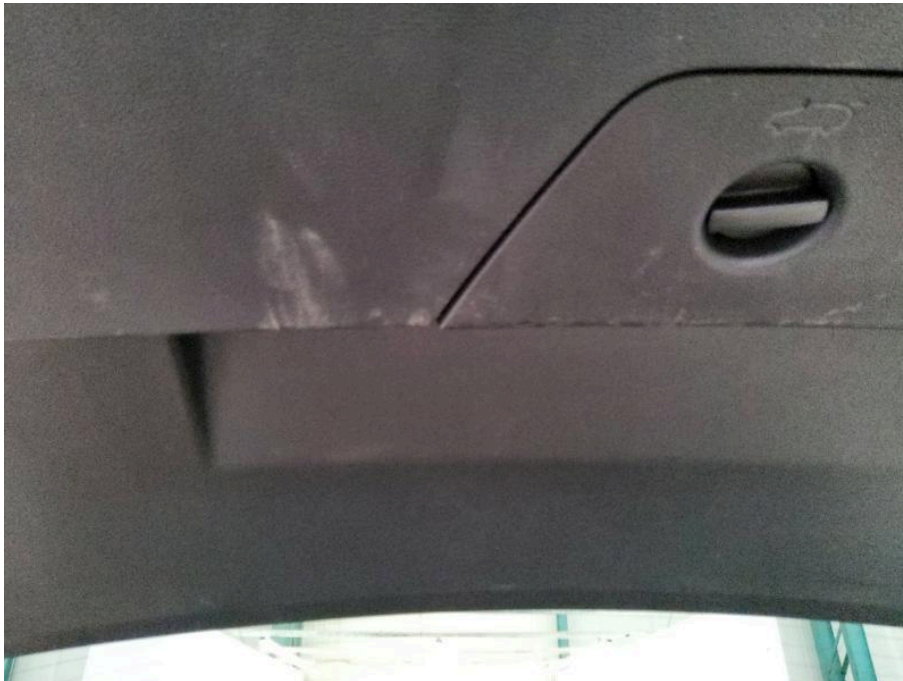
Bild 27
Innenraum Heckklappenverkleidung innen verkratzt

Bild 28
Innenraum Heckklappenverkleidung innen verkratzt

geschätzte Reparaturkosten	Minderwert
Lackierung	3.240,00 €	1.720,00 €
Fahrzeugfront, Motorhaube, Steinschlag / -schläge, instandsetzen + lackieren	600,00 €	300,00 €
linke Seite, Seitenwand hinten links, Dellen, Kratzer, Smart Repair	200,00 €	200,00 €
Fahrzeugheck, Stoßfänger hinten, Dellen und, Kratzer, instandsetzen + lackieren	730,00 €	370,00 €
Fahrzeugfront, Stoßfänger vorne, Delle, aus- und einbauen + instandsetzen + lackieren	730,00 €	370,00 €
Innenraum, Einstieg hinten links, Delle, instandsetzen + lackieren	400,00 €	200,00 €
Innenraum, Einstieg vorne links, Kratzer, lackieren	300,00 €	150,00 €
linke Seite, Tür vorne links, Kratzer, Smart Repair	30,00 €	30,00 €
linke Seite, Außenspiegelgehäuse links, Kratzer, akzeptierter Schaden	0,00 €	0,00 €
rechte Seite, Außenspiegelgehäuse rechts, Kratzer, aus- und einbauen + lackieren	250,00 €	100,00 €
Innenraum / Kofferraum	305,00 €	305,00 €
Innenraum, Heckklappenverkleidung innen, verkratzt, erneuern	160,00 €	160,00 €

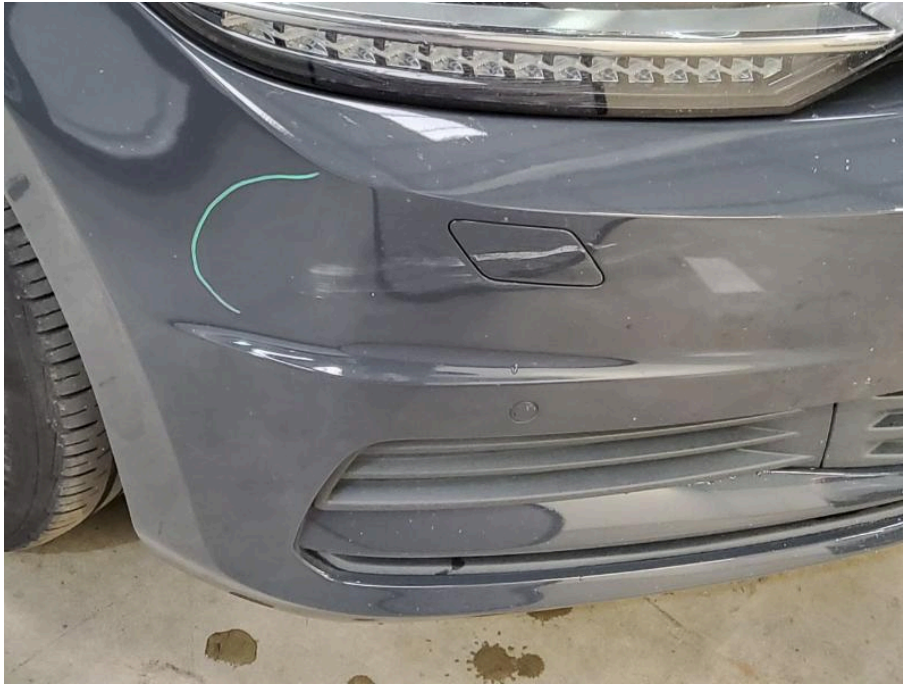
Bild 29
Fahrzeugfront Stoßfänger vorne Delle

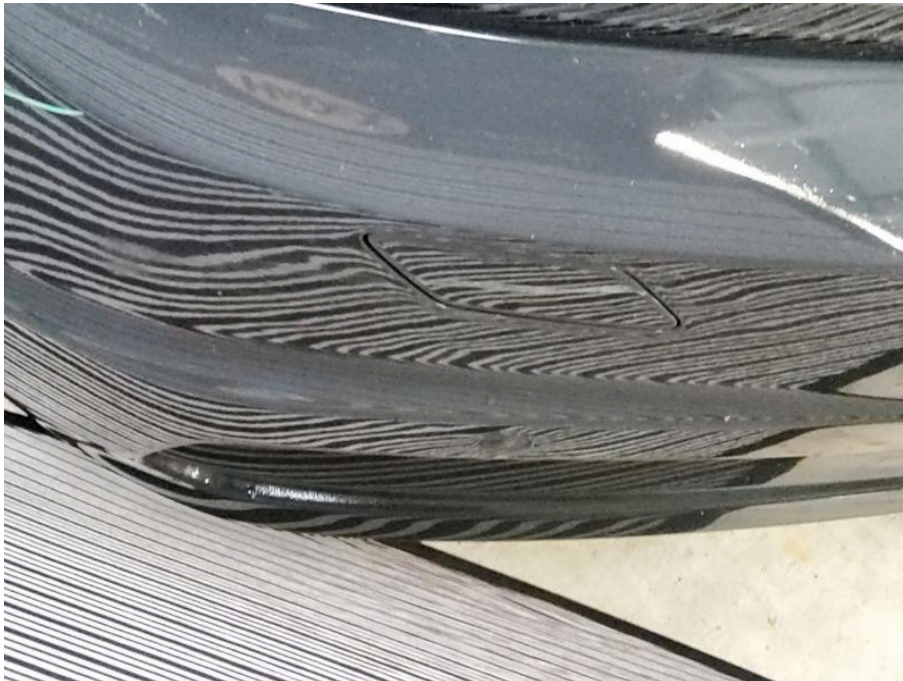
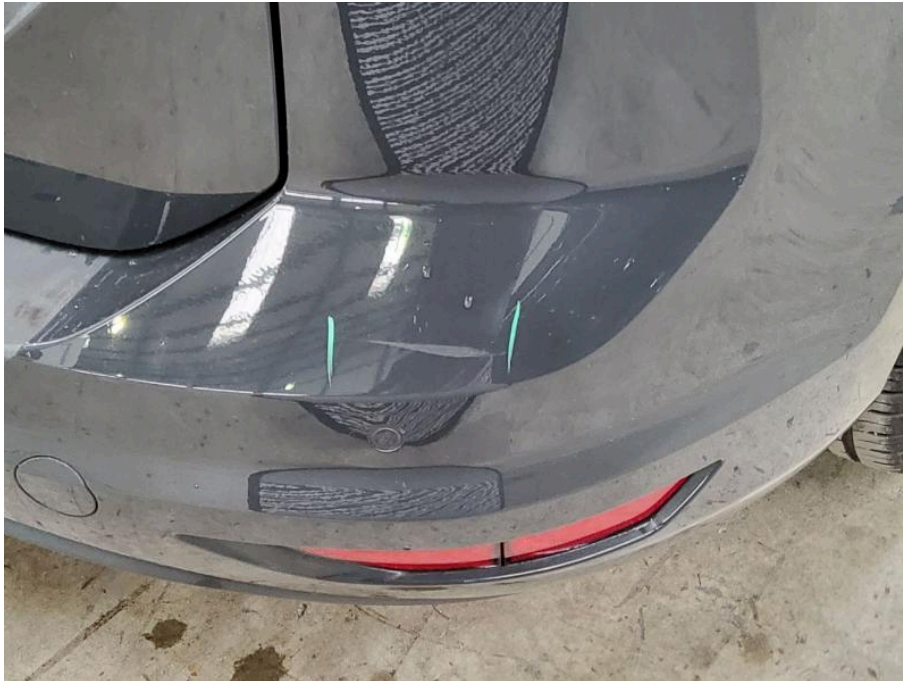
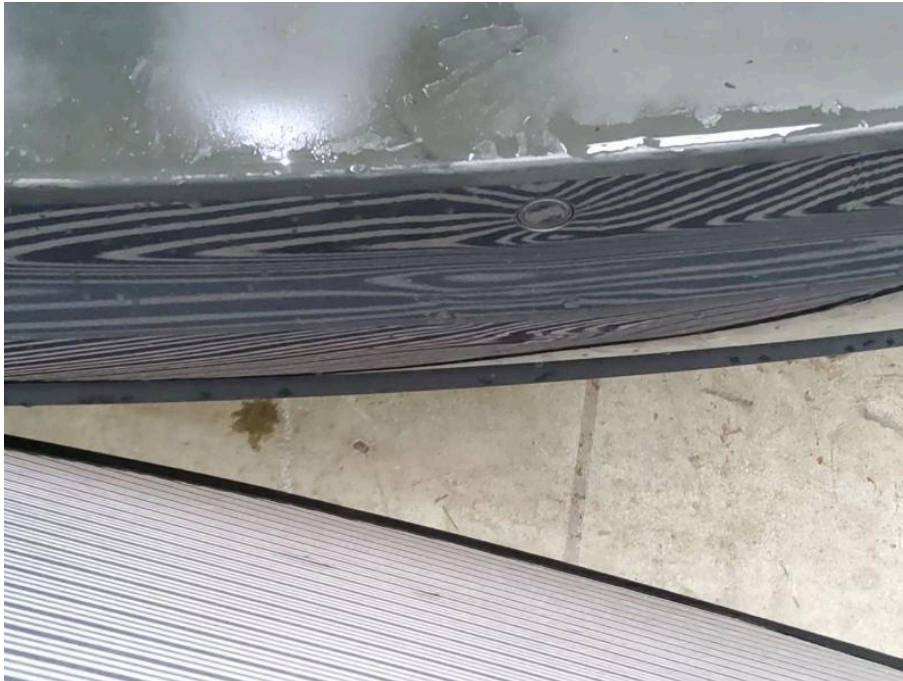
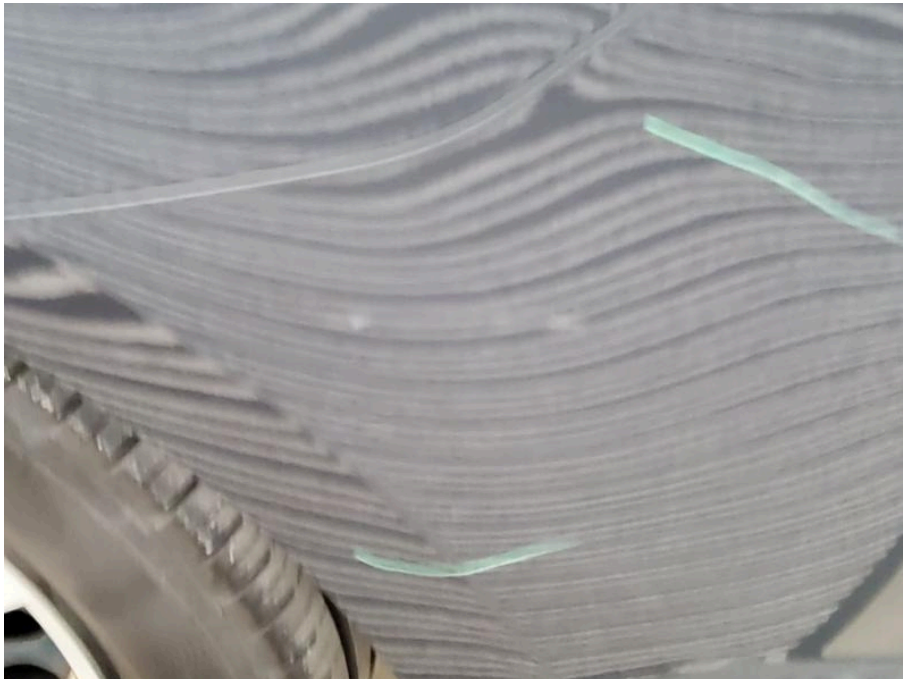
Bild 30
Fahrzeugheck Stoßfänger hinten Dellen und Kratzer, Fahrzeugfront Stoßfänger vorne Delle

Bild 31
Fahrzeugheck Stoßfänger hinten Dellen und Kratzer

Bild 33
Fahrzeugheck Stoßfänger hinten Dellen und Kratzer

Bild 34
Fahrzeugheck Stoßfänger hinten Dellen und Kratzer

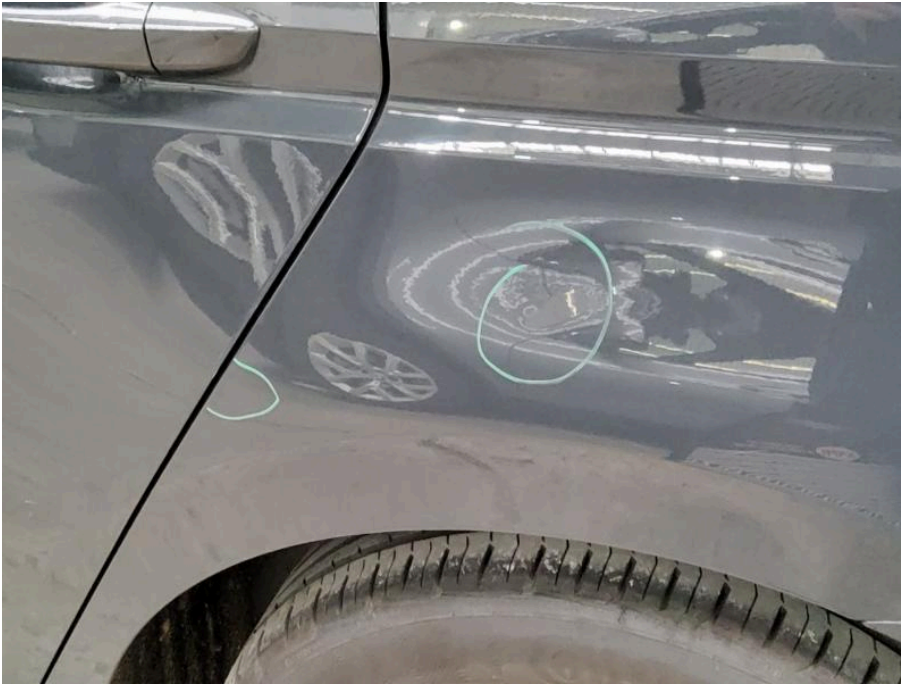
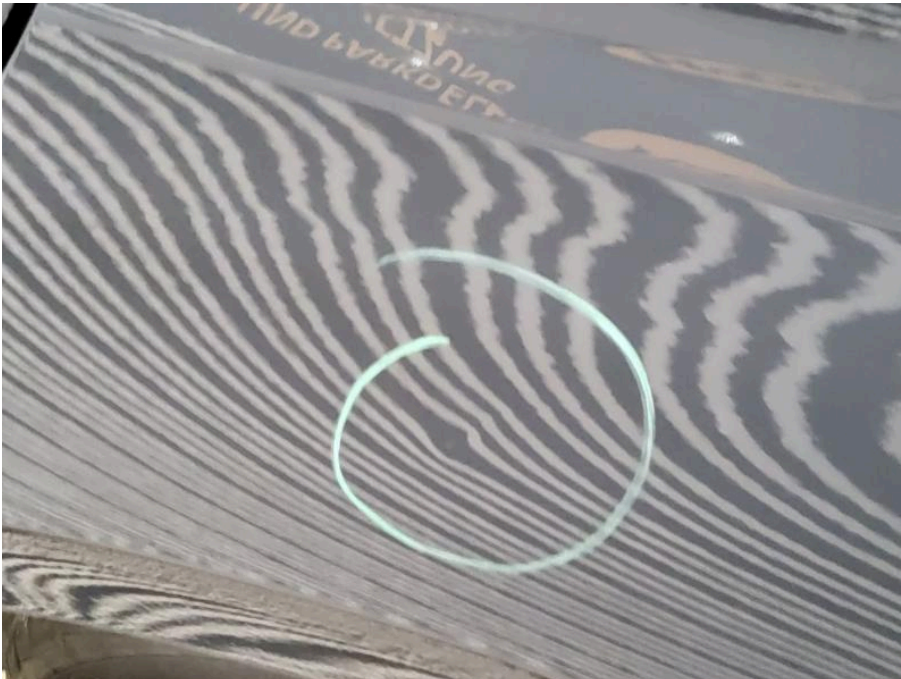
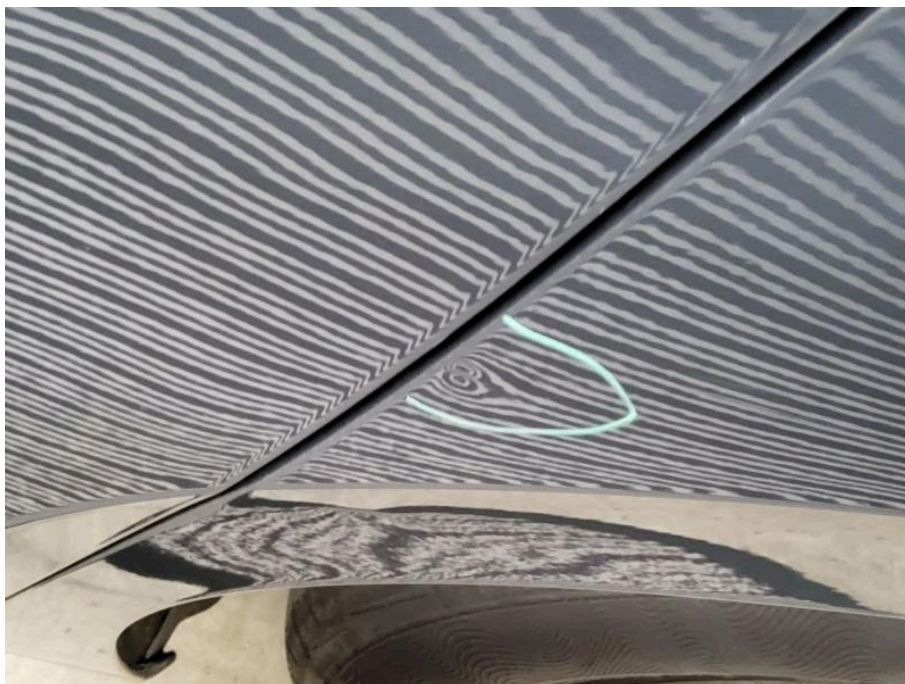
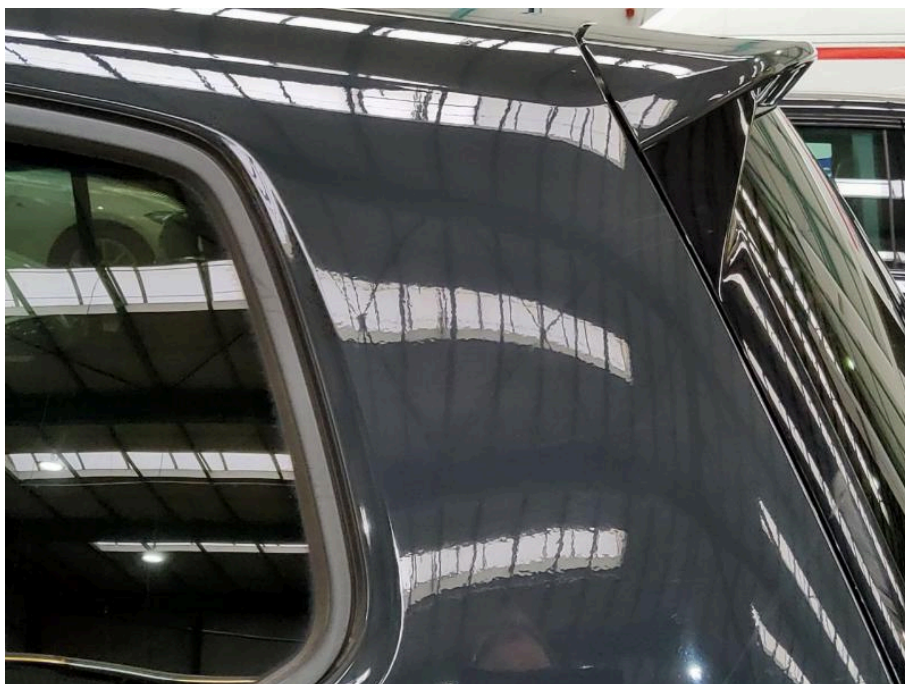
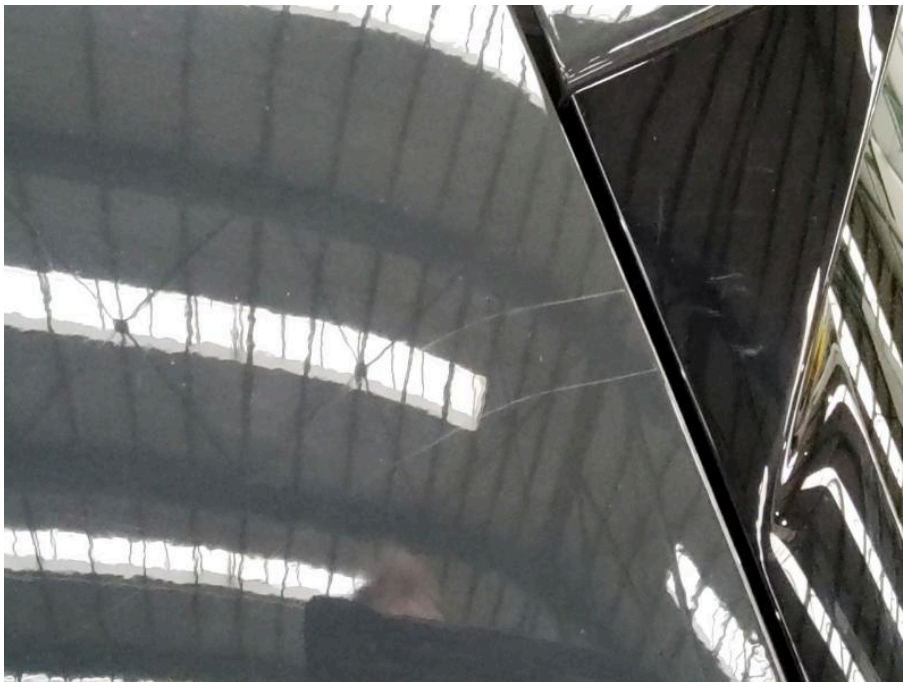
Bild 35
linke Seite Seitenwand hinten links Dellen Kratzer

Bild 36
linke Seite Seitenwand hinten links Dellen Kratzer

Bild 37
linke Seite Seitenwand hinten links Dellen Kratzer

Bild 38
linke Seite Seitenwand hinten links Dellen Kratzer

Bild 40
linke Seite Seitenwand hinten links Dellen Kratzer

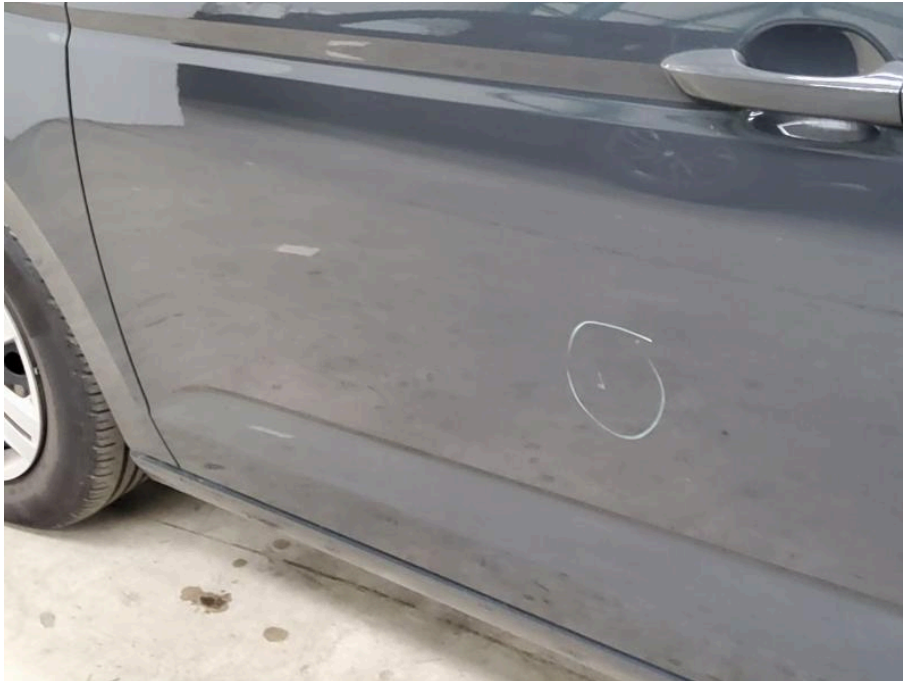
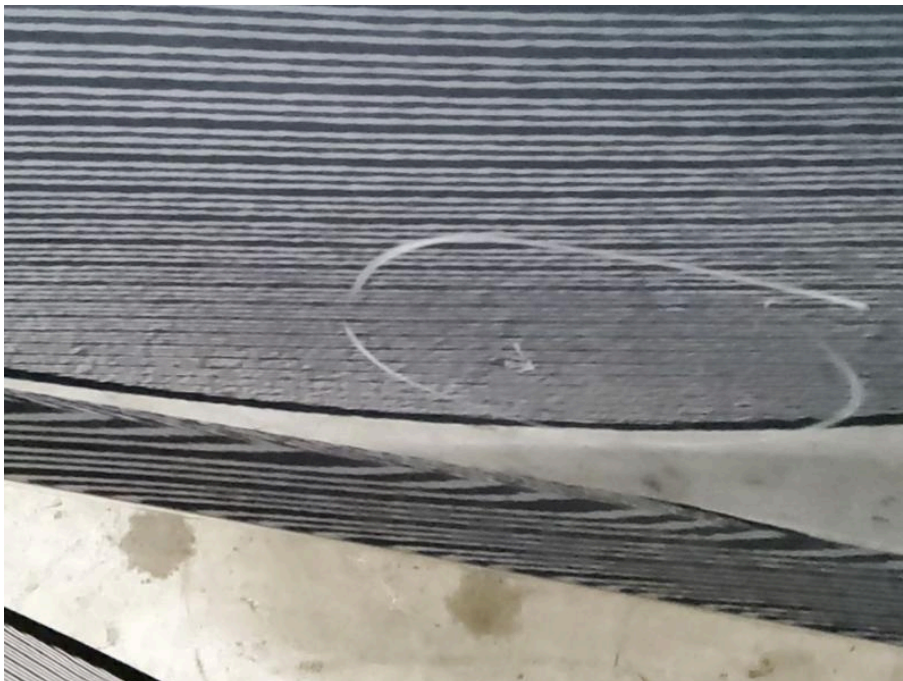
Bild 41
linke Seite Tür vorne links Kratzer

Bild 42
linke Seite Tür vorne links Kratzer

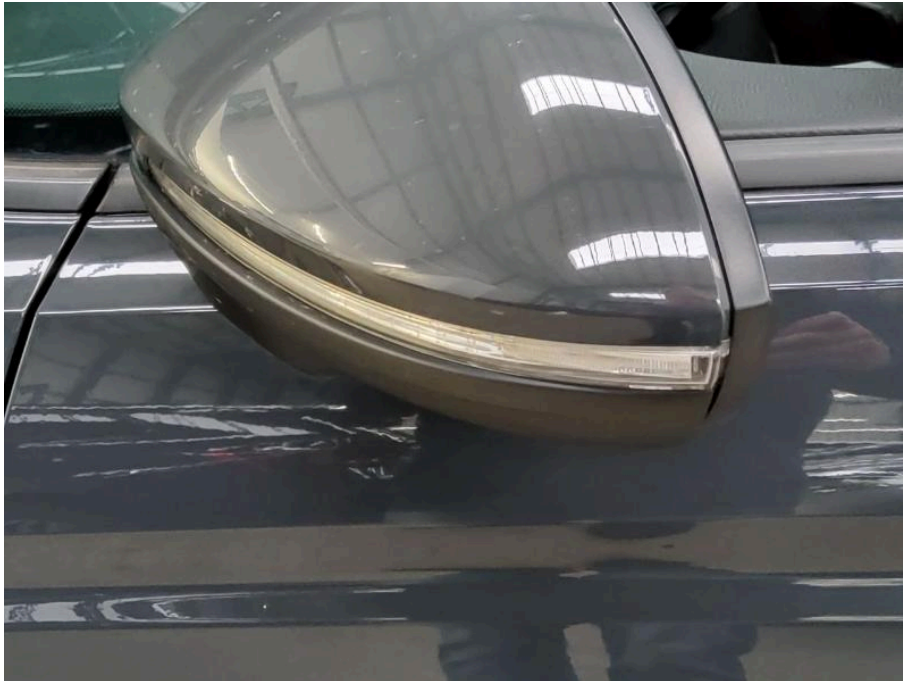
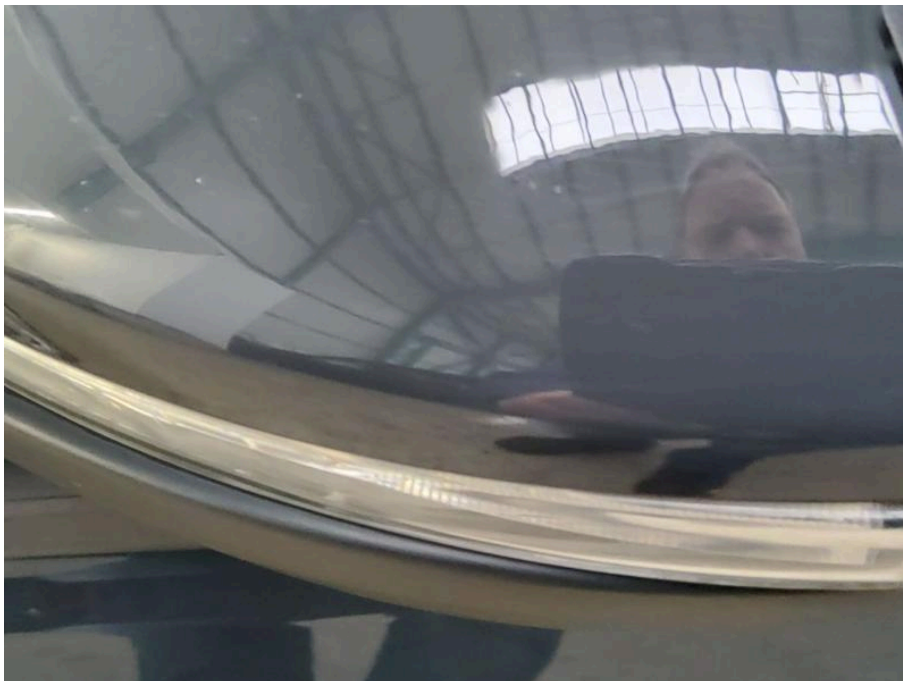
Bild 43
linke Seite Außenspiegelgehäuse links Kratzer

Bild 44
linke Seite Außenspiegelgehäuse links Kratzer

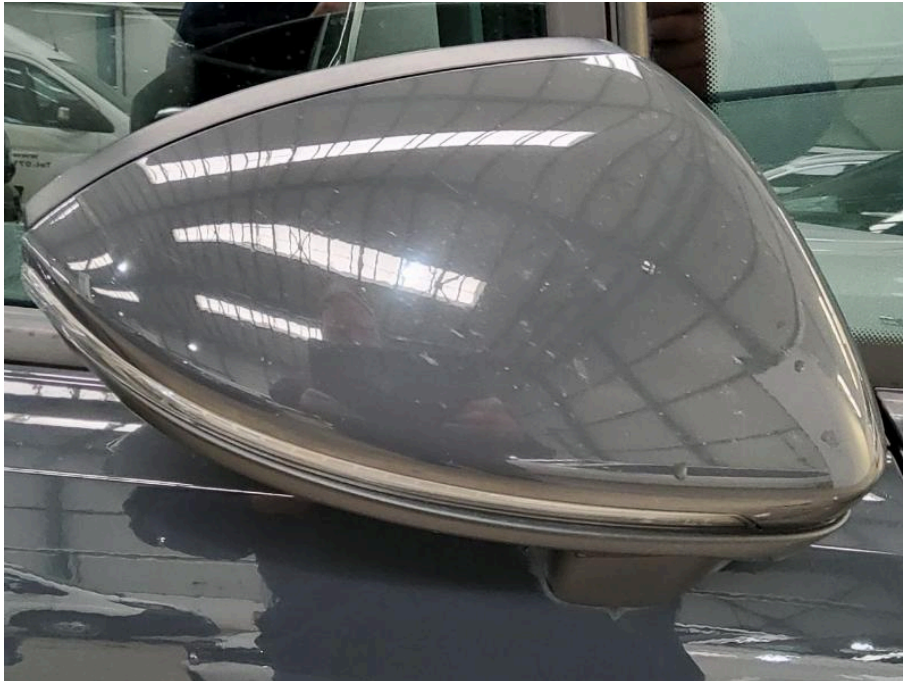
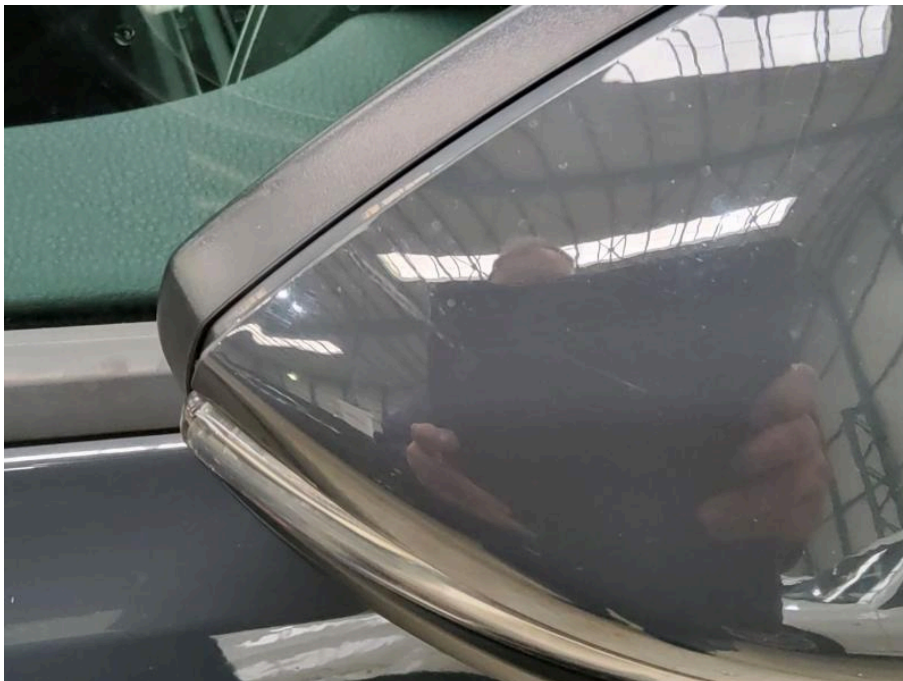
Bild 45
rechte Seite Außenspiegelgehäuse rechts Kratzer

Bild 46
rechte Seite Außenspiegelgehäuse rechts Kratzer

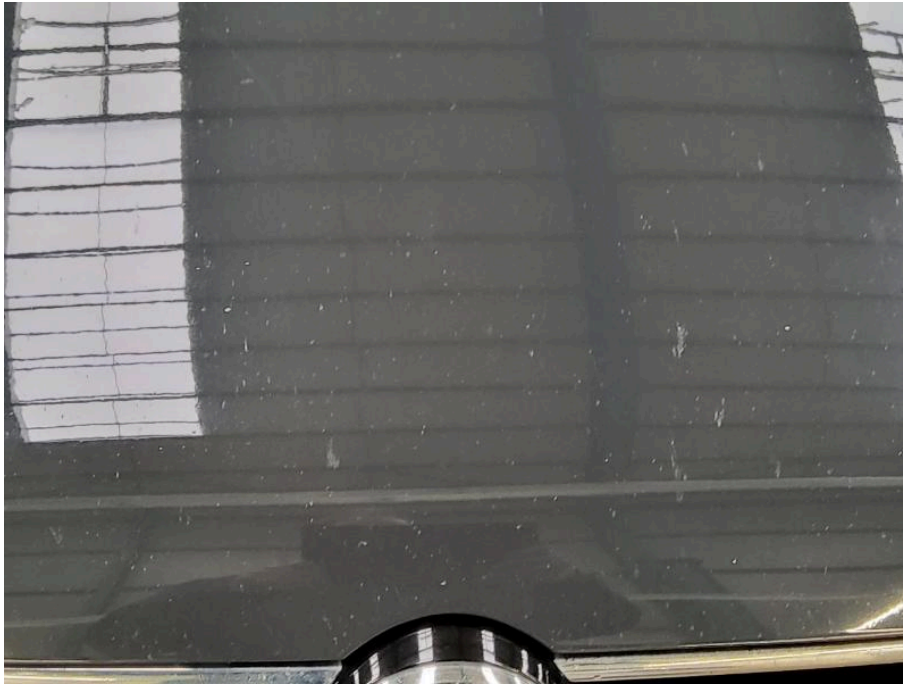
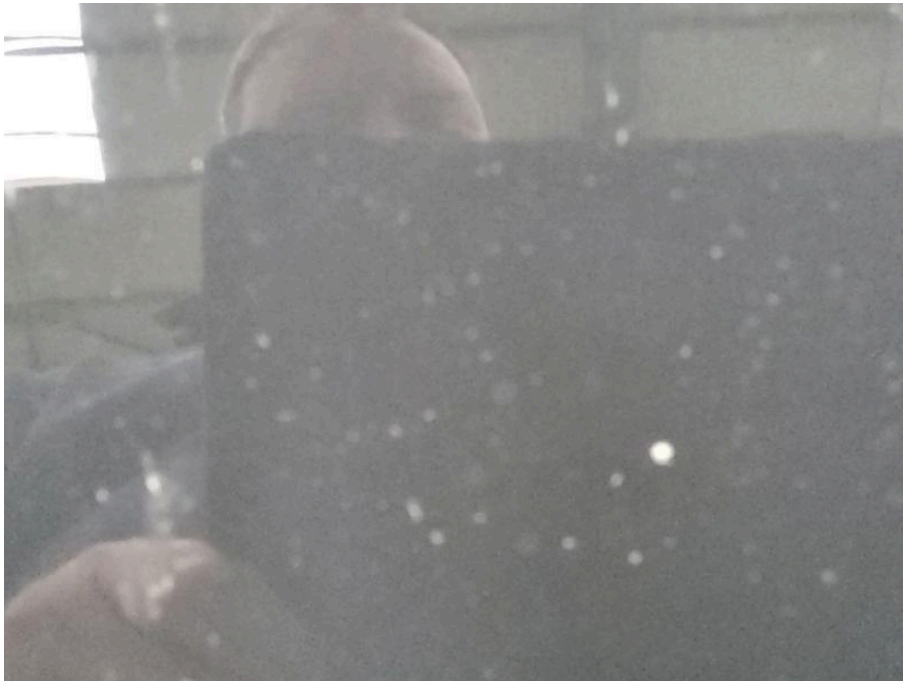
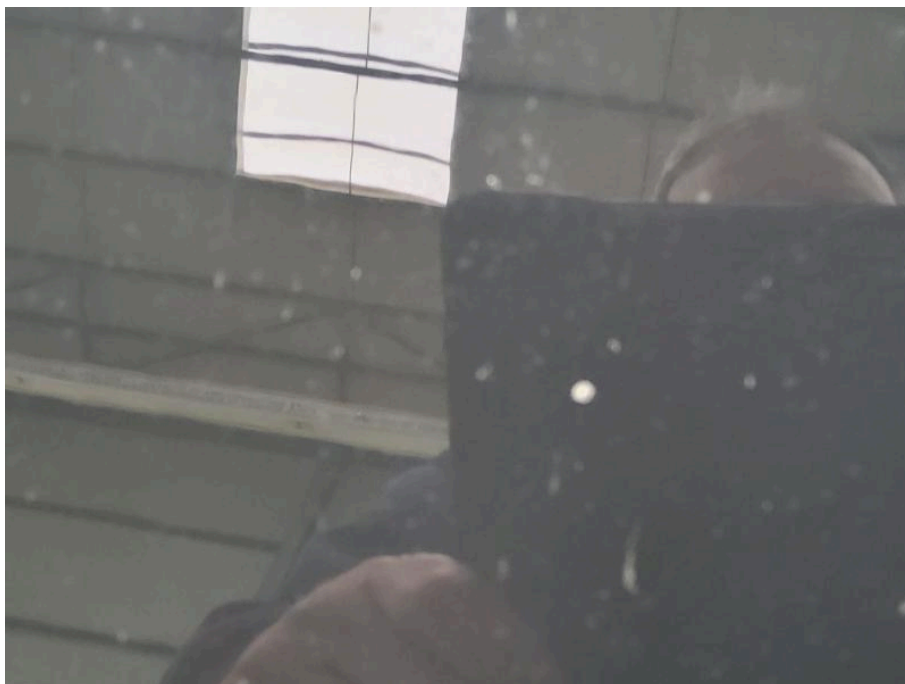
Bild 47
Fahrzeugfront Motorhaube Steinschlag / -schläge

Bild 48
Fahrzeugfront Motorhaube Steinschlag / -schläge

Bild 49
Fahrzeugfront Motorhaube Steinschlag / -schläge

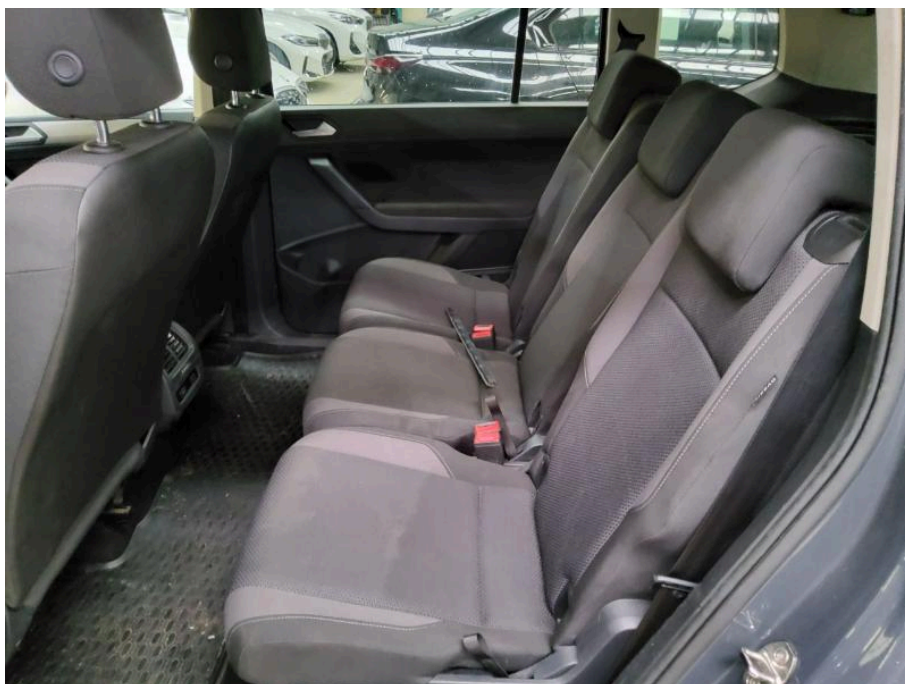
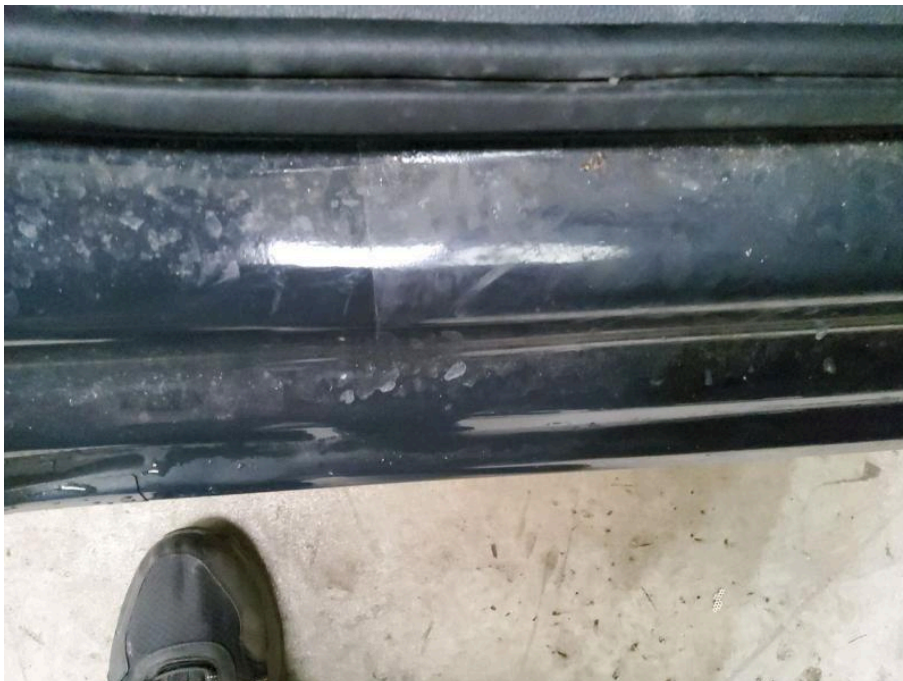
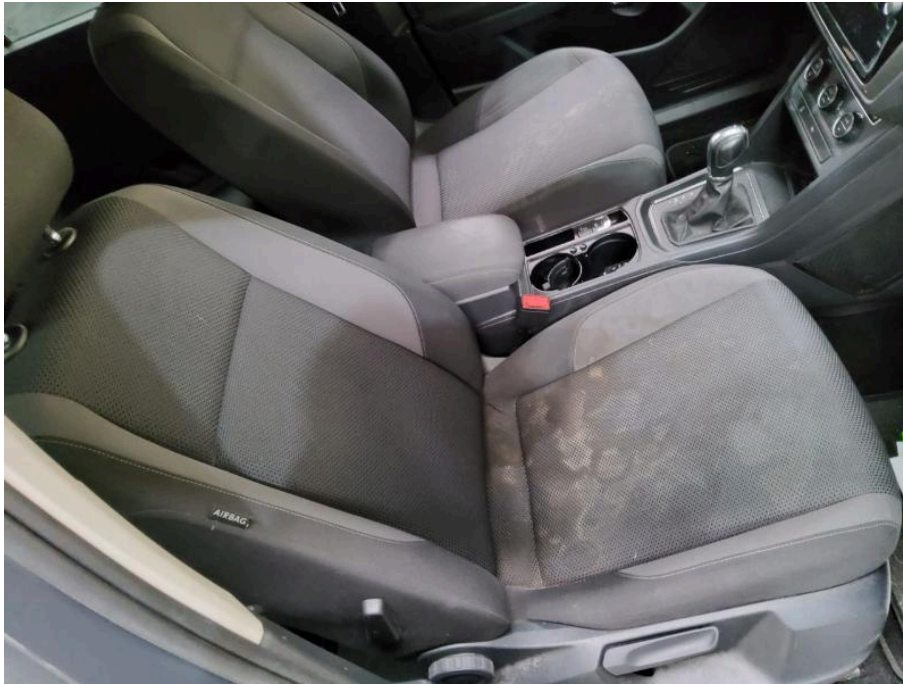
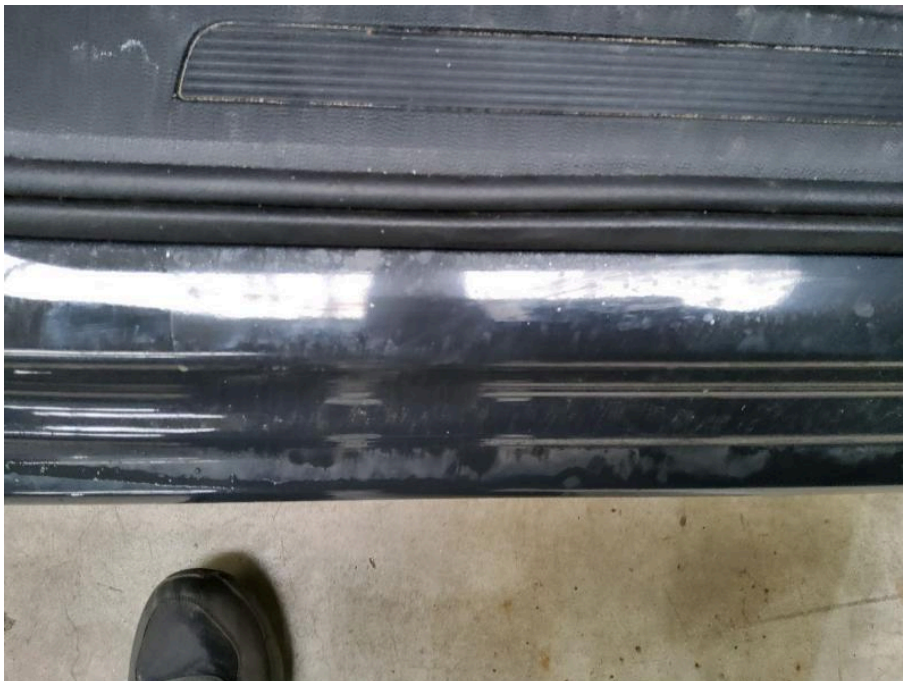
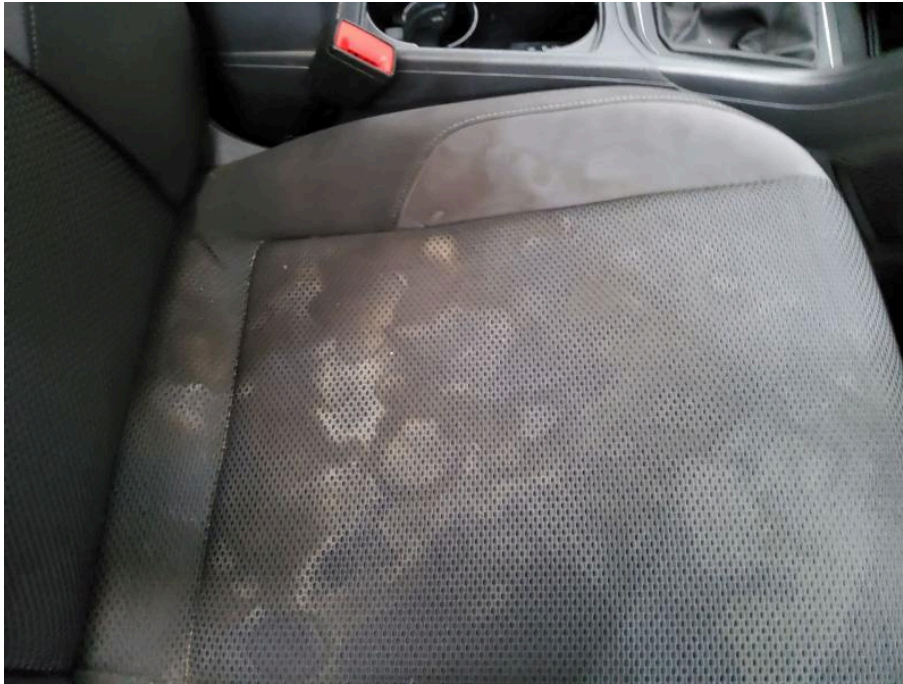
Bild 50
Innenraum stark verschmutzt

Bild 52
Innenraum stark verschmutzt

Bild 53
Innenraum stark verschmutzt

Bild 54
Innenraum stark verschmutzt

Bild 55
Innenraum stark verschmutzt

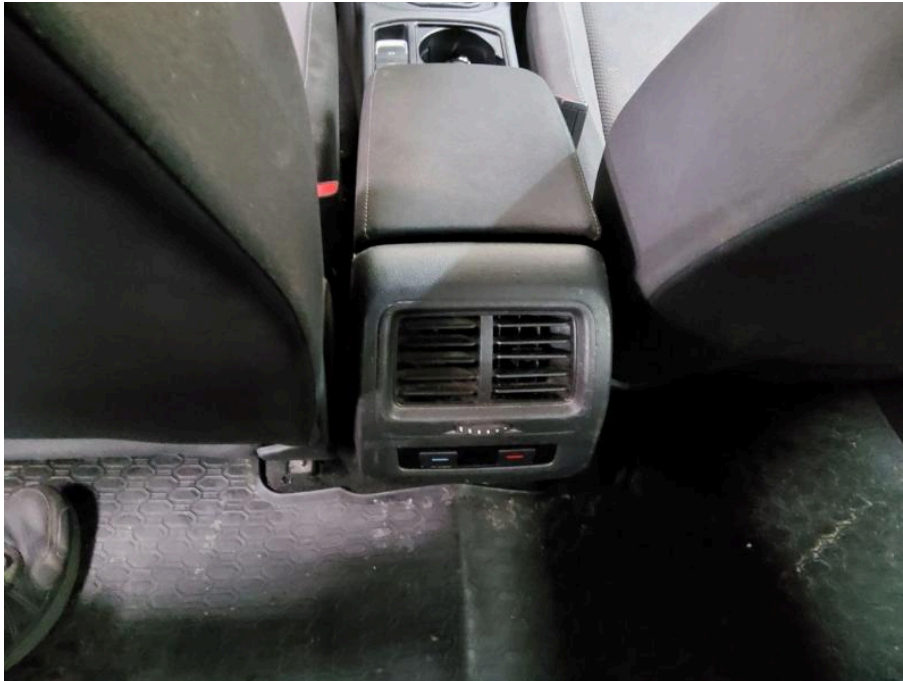
Bild 51
Innenraum Düsenbelüftung gebrochen
