Minderwertgutachten

Dokumentnummer: 1364287
Auftrag vom / Auftrag am: 20.11.2023 / 08:08 Uhr

Amtliches Kennzeichen:	DON-D665	FIN:	WBA11DZ000FL28816
HSN/TSN:	0005 / CZD	Fahrzeugart:	PKW
Aufbau:	Kombi	Hersteller:	BMW
Modell:	3er - 320 d Mild Hybrid M Sport (EURO 6d)	Erstzulassung:	14.05.2021
Letztzulassung:	14.05.2021	Nächste HU (Hauptuntersuchung):	05.2024
Anzahl Türen:	5	Motorart:	Reihe
Emissionsgruppe:	Euro 6d	Feinstaubplakette:	Grün
Leistung:	140,0 KW	Hubraum:	1995 ccm
Antriebsart:	Hybrid (Diesel/Elektro)	Antriebskonzept:	Heckantrieb
Getriebeart:	Automatik	Anzahl Schaltstufen:	8
Laufleistung abgelesen:	166281 km	Laufleistung geschätzt:	166281 km

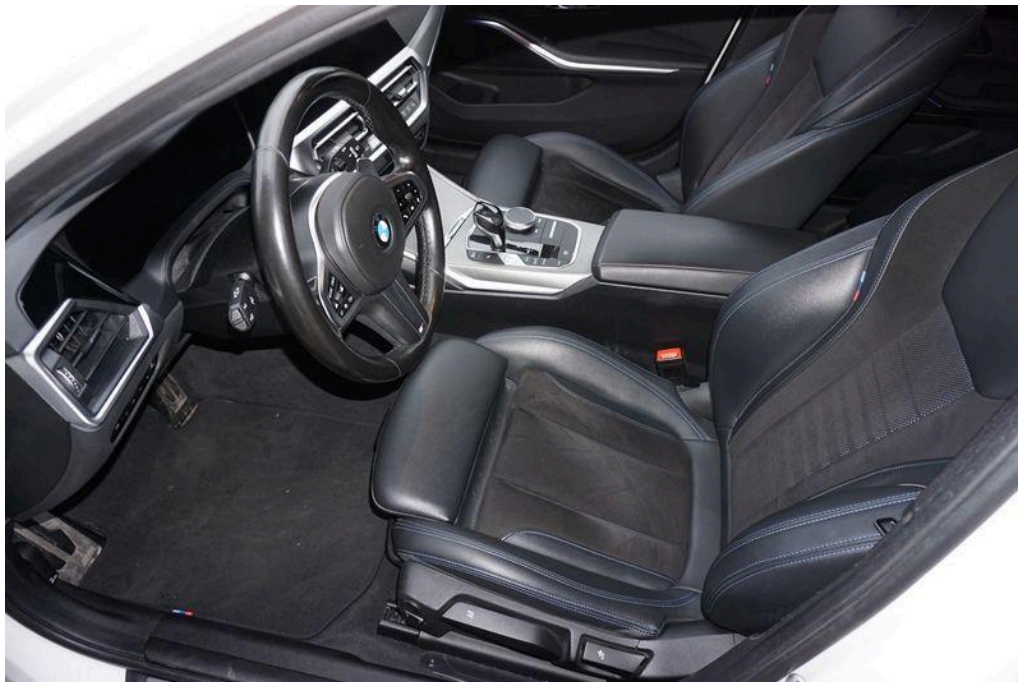
Bild 18
Innenraum Gebrauchsspuren

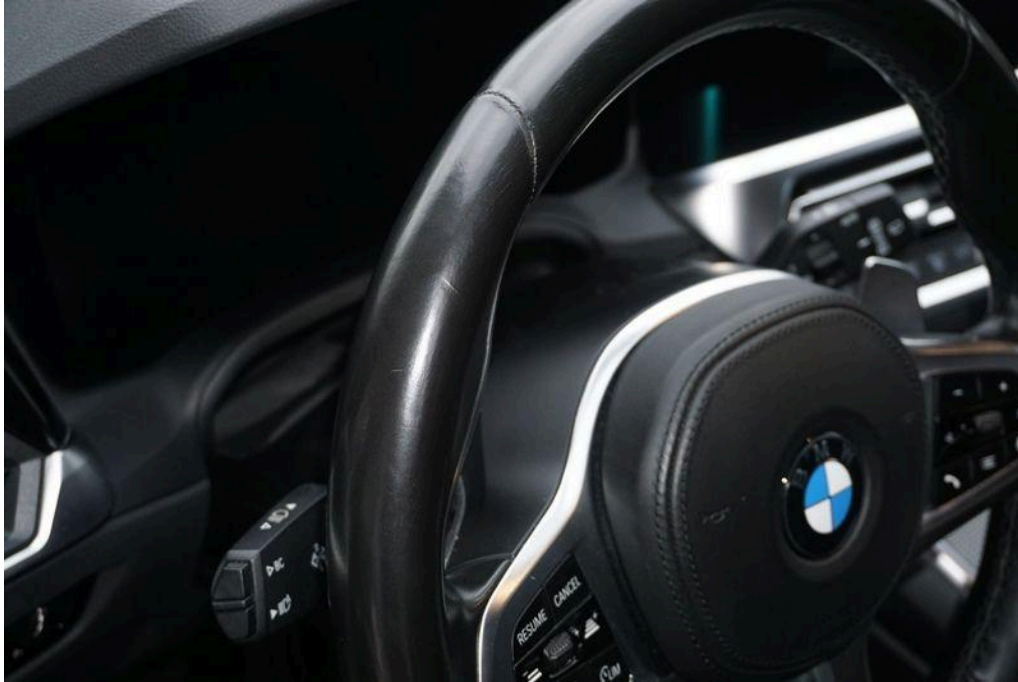
Bild 19
Innenraum Gebrauchsspuren

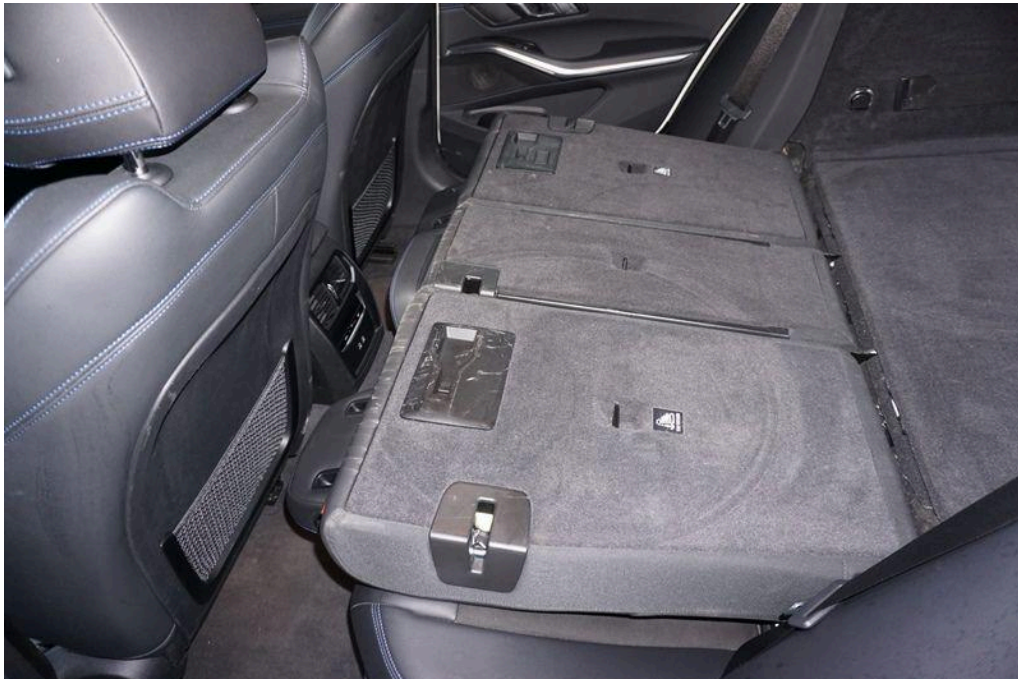
Bild 20
Innenraum Gebrauchsspuren

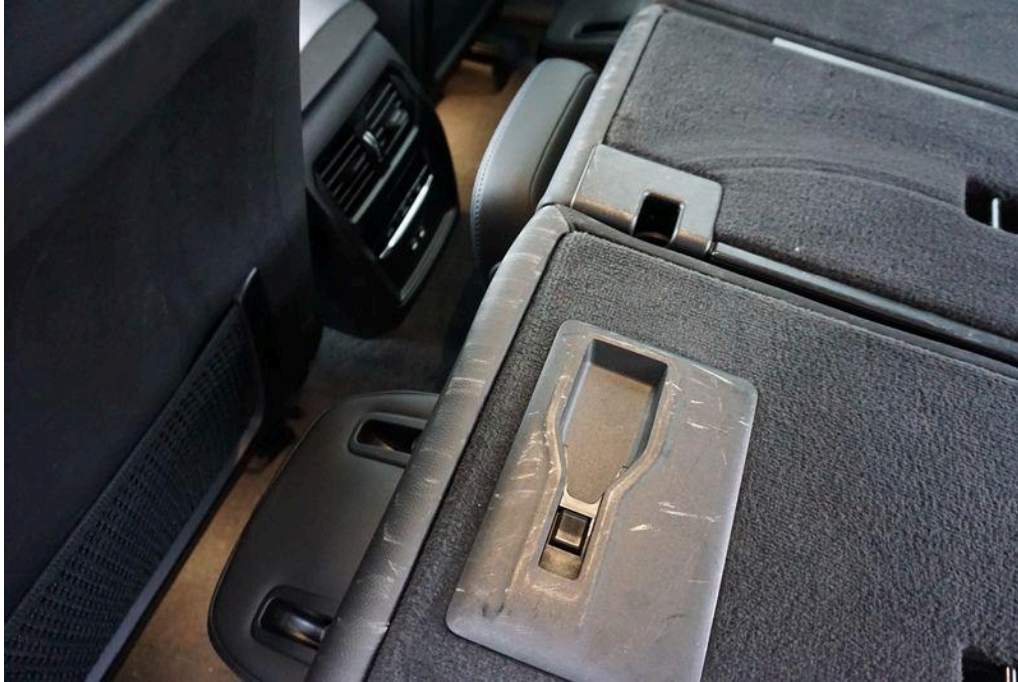
Bild 21
Innenraum Gebrauchsspuren

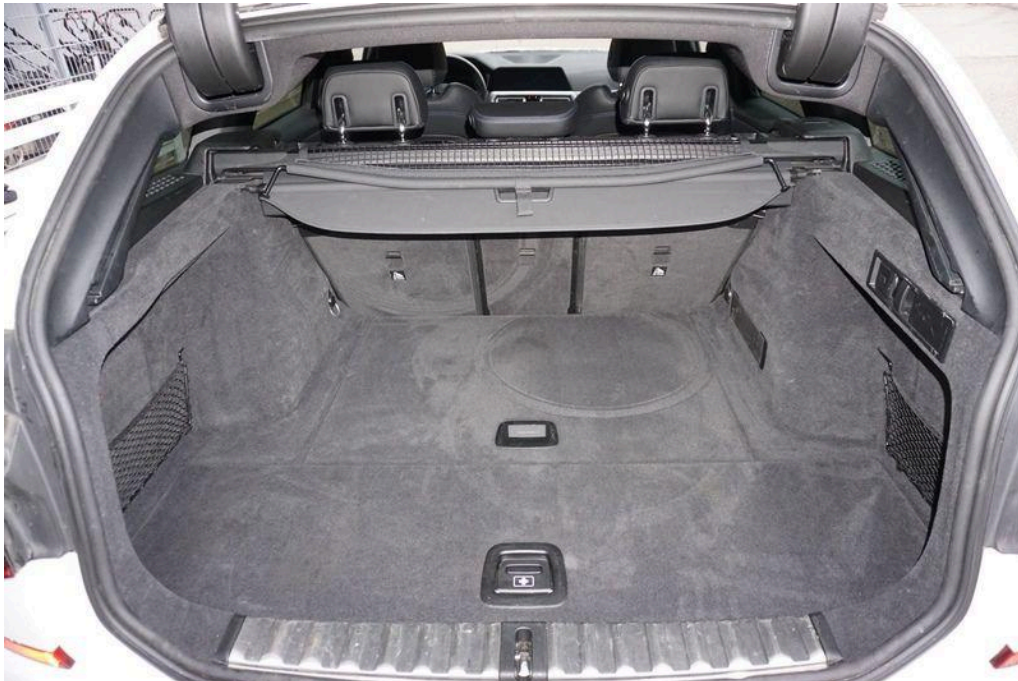
Bild 22
Innenraum Gebrauchsspuren

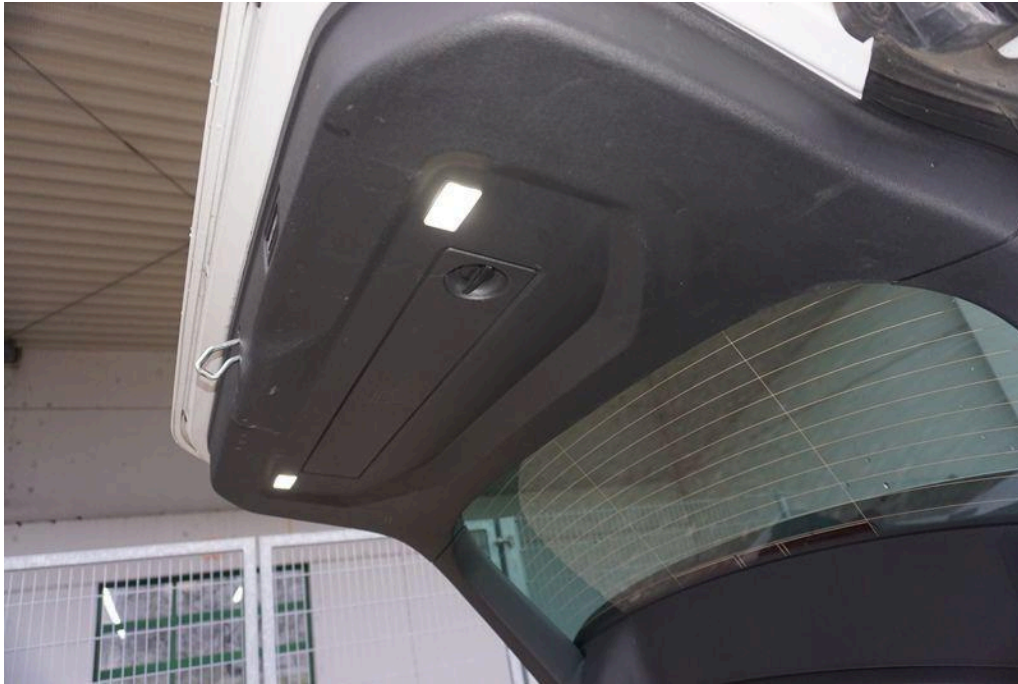
Bild 23
Innenraum Gebrauchsspuren

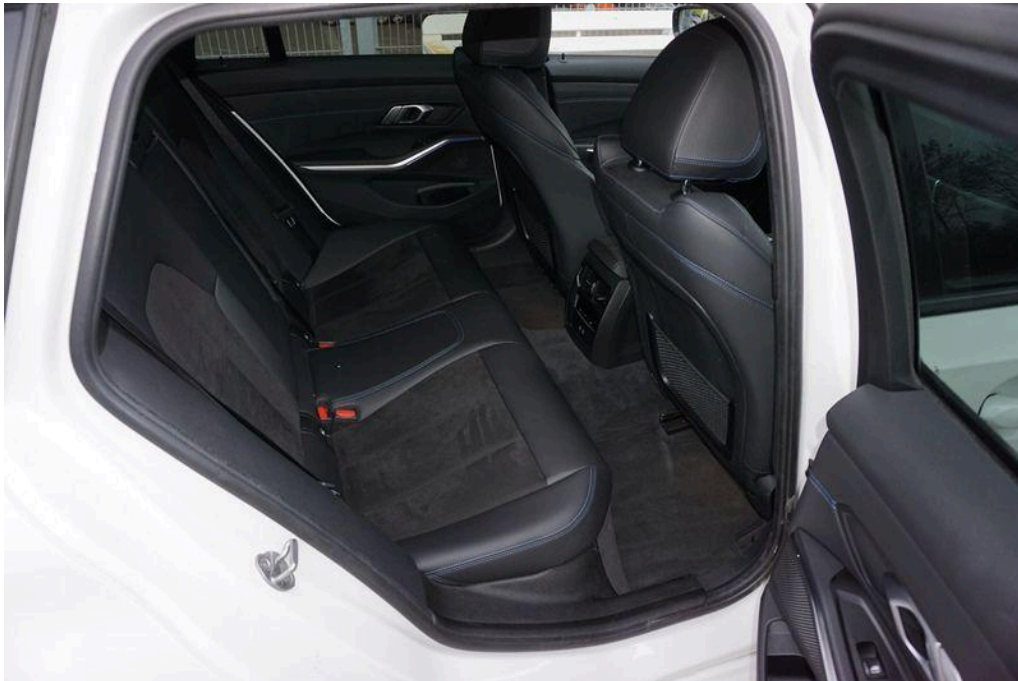
Bild 24
Innenraum Gebrauchsspuren

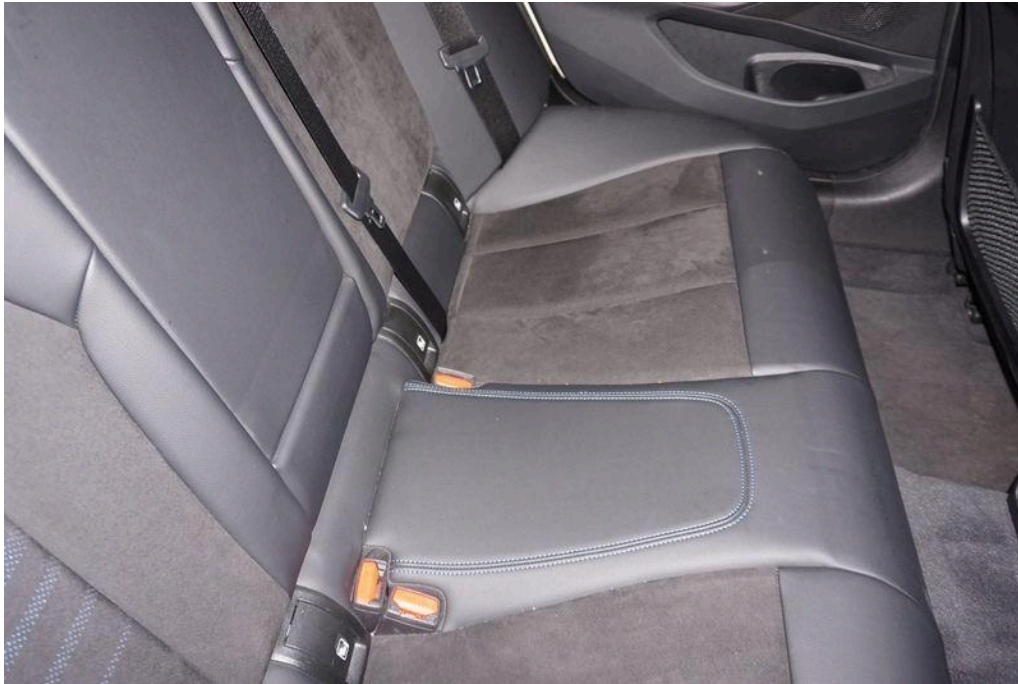
Bild 25
Innenraum Gebrauchsspuren

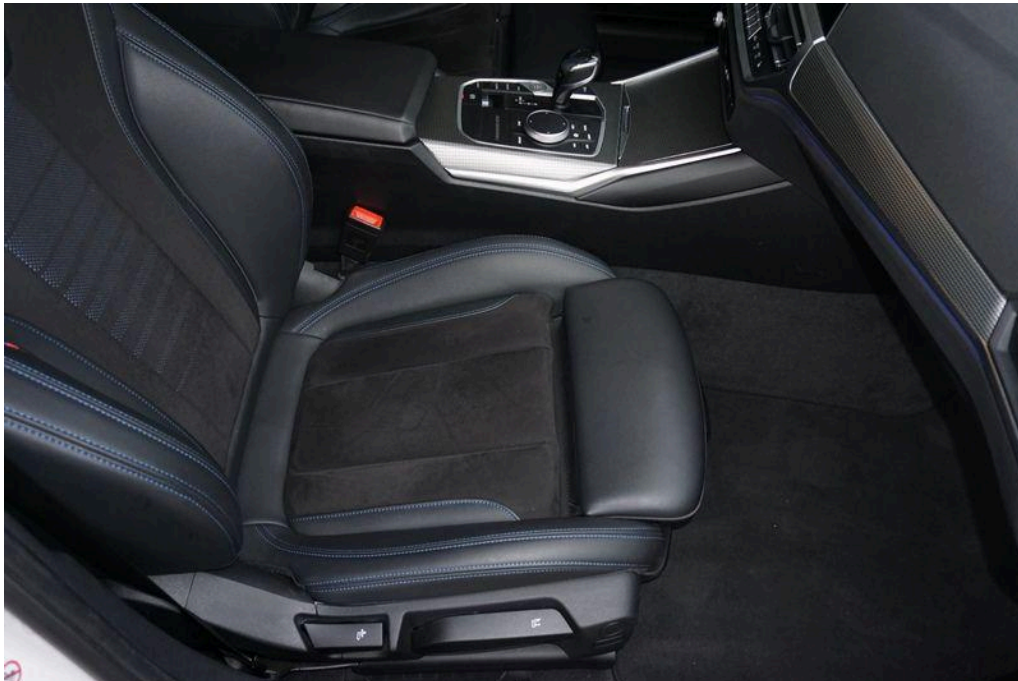
Bild 26
Innenraum Gebrauchsspuren

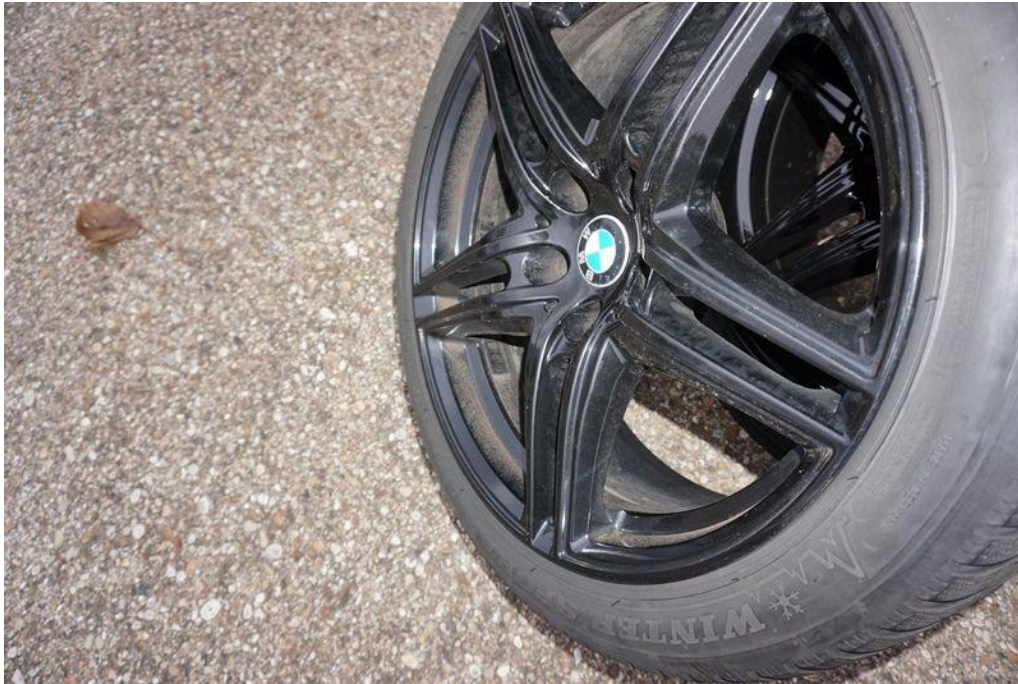
Bild 27
Fahrzeugzubehör 2. Reifensatz Gebrauchsspuren

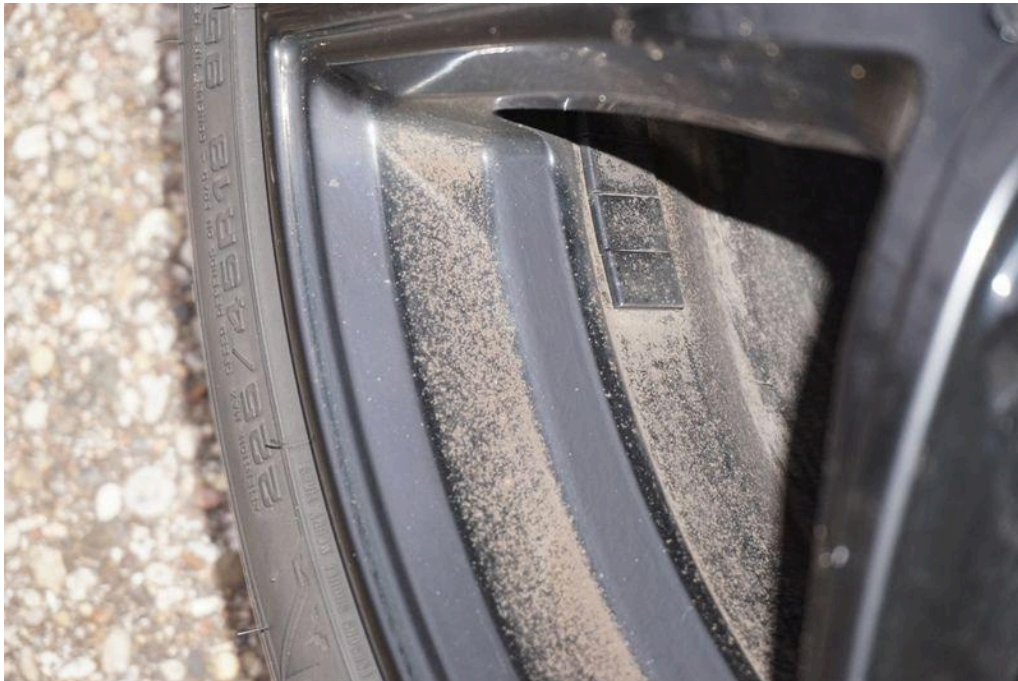
Bild 28
Fahrzeugzubehör 2. Reifensatz Gebrauchsspuren

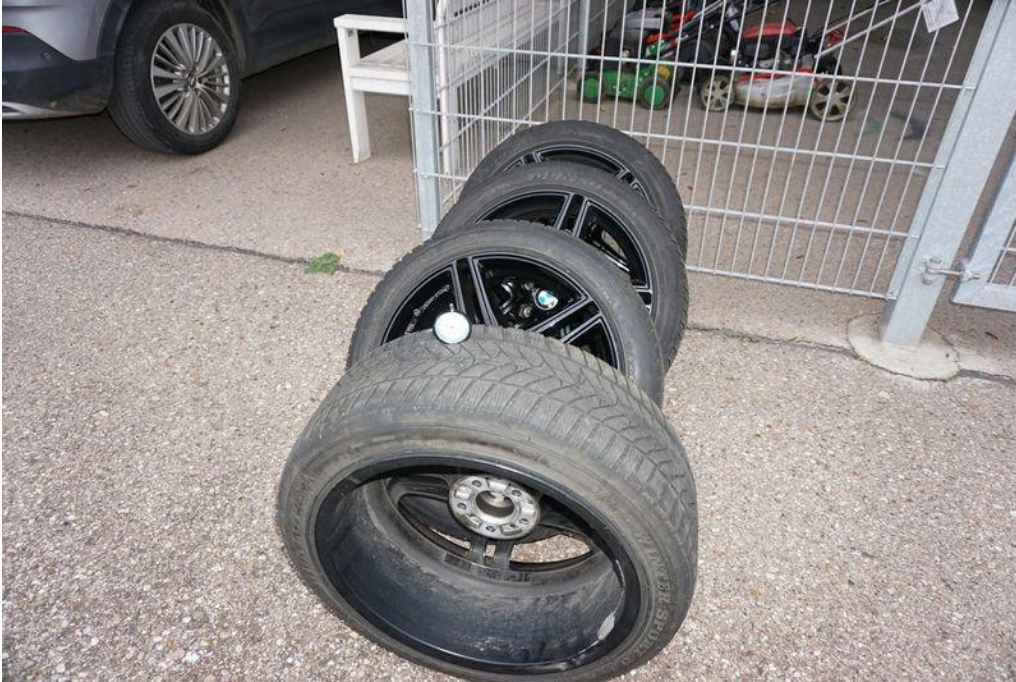
Nr	Größe	Reifenhersteller	Reifenart	DOT	Felgenart	Profiltiefe
1	225/45 R 18,0 95V -	Dunlop	Winterreifen,	DOT2921	Leichtmetallfelge	3,5 mm
2	225/45 R 18,0 95V -	Dunlop	Winterreifen,	DOT2921	Leichtmetallfelge	3,5 mm
3	225/45 R 18,0 95V -	Dunlop	Winterreifen,	DOT2921	Leichtmetallfelge	3,5 mm
4	225/45 R 18,0 95V -	Dunlop	Winterreifen,	DOT2921	Leichtmetallfelge	3,0 mm

Bild 29
Fahrzeugzubehör 2. Reifensatz 3 Winterreifen 3,5 mm, 1 Winterreifen 3 mm Verschleißgrenze erreicht

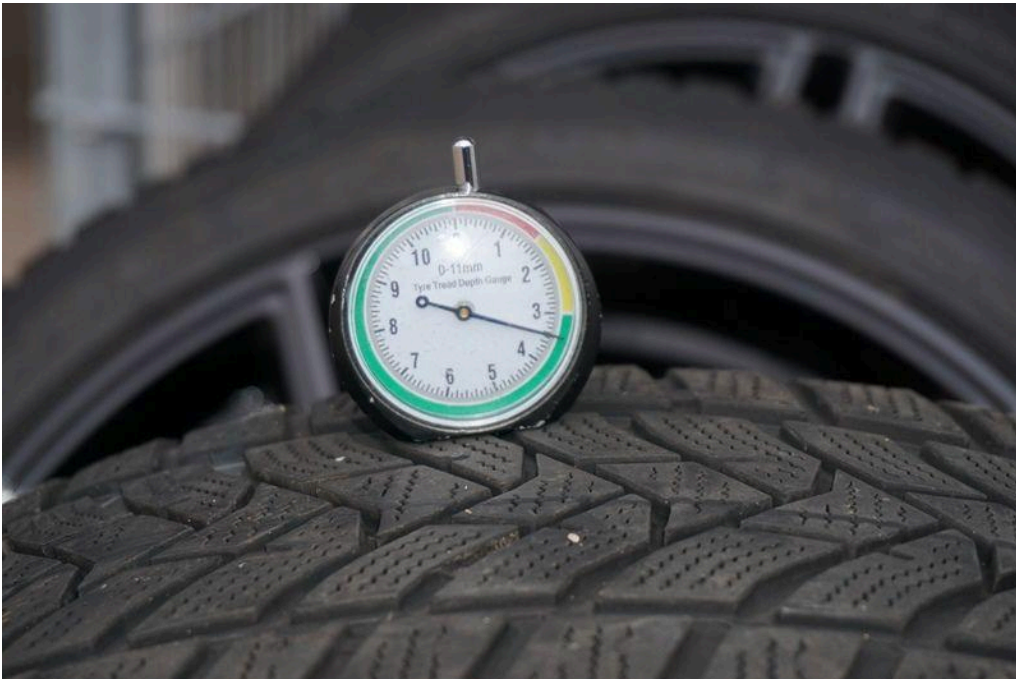
Bild 30
Fahrzeugzubehör 2. Reifensatz 3 Winterreifen 3,5 mm, 1 Winterreifen 3 mm Verschleißgrenze erreicht

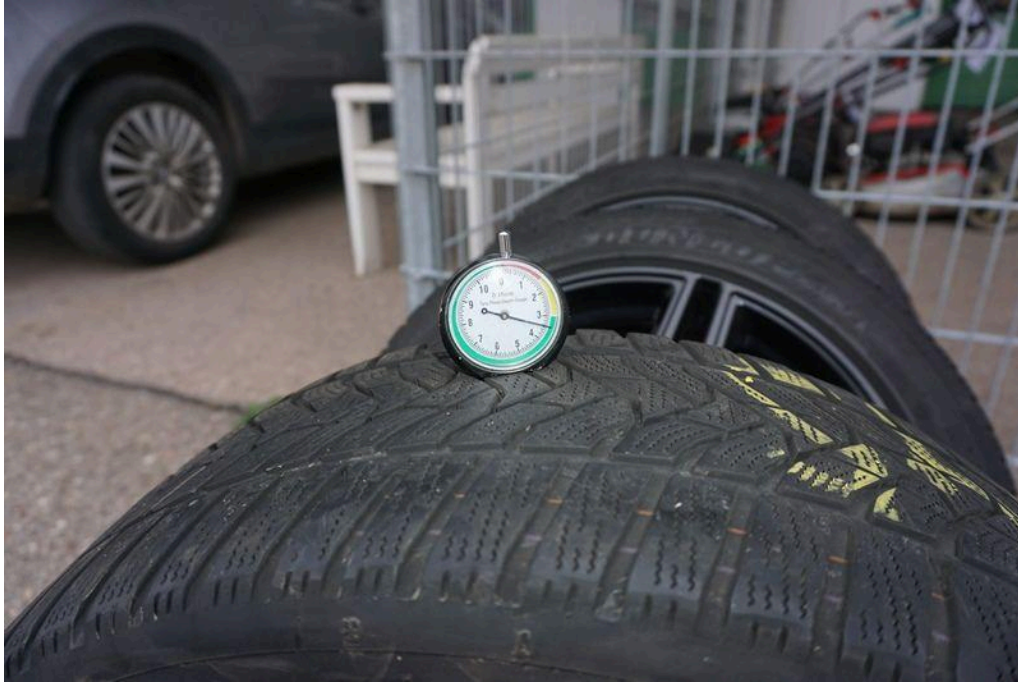
Bild 31
Fahrzeugzubehör 2. Reifensatz 3 Winterreifen 3,5 mm, 1 Winterreifen 3 mm Verschleißgrenze erreicht

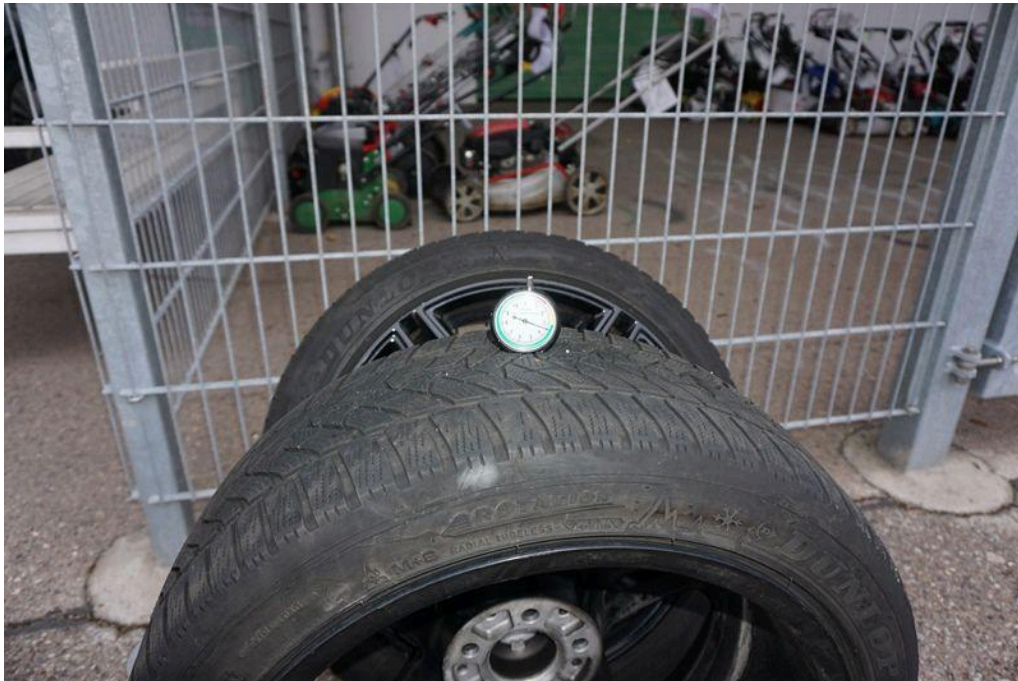
Bild 32
Fahrzeugzubehör 2. Reifensatz 3 Winterreifen 3,5 mm, 1 Winterreifen 3 mm Verschleißgrenze erreicht

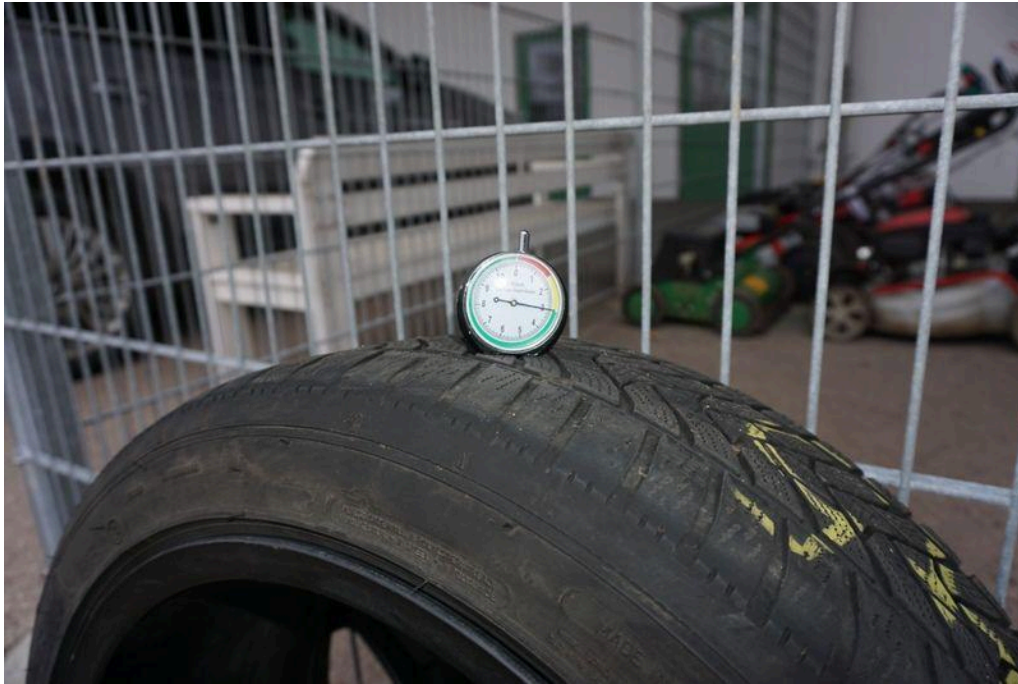
Bild 33
Fahrzeugzubehör 2. Reifensatz 3 Winterreifen 3,5 mm, 1 Winterreifen 3 mm Verschleißgrenze erreicht

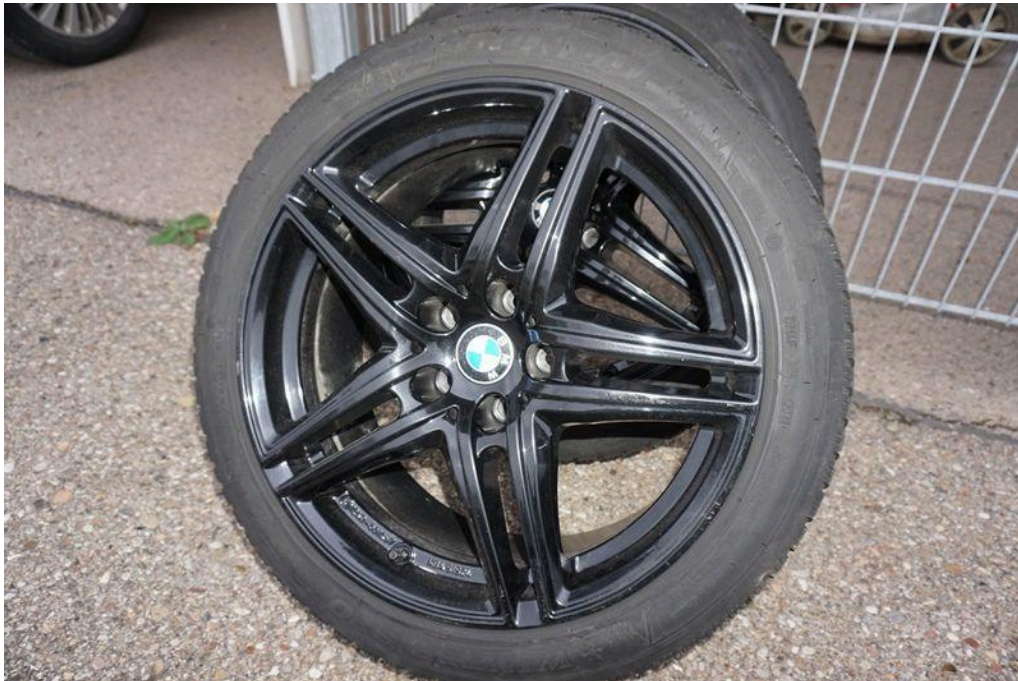
Bild 34
Fahrzeugzubehör 2. Reifensatz 1 Winterrad-Alufelge Kratzer am Felgenhorn verkratzt

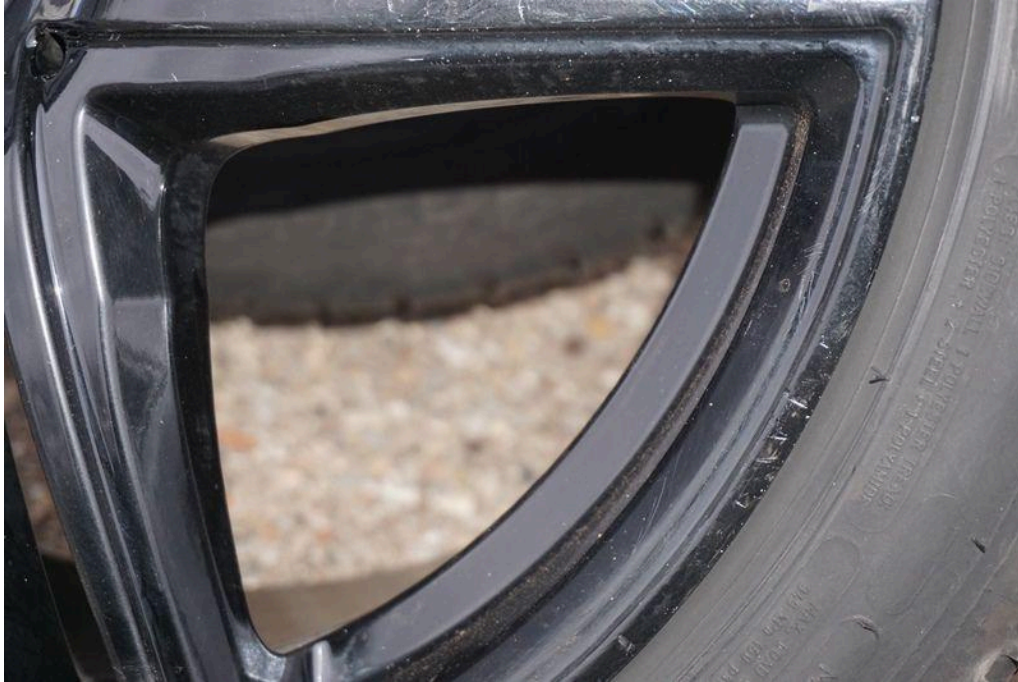
Bild 35
Fahrzeugzubehör 2. Reifensatz 1 Winterrad-Alufelge Kratzer am Felgenhorn verkratzt

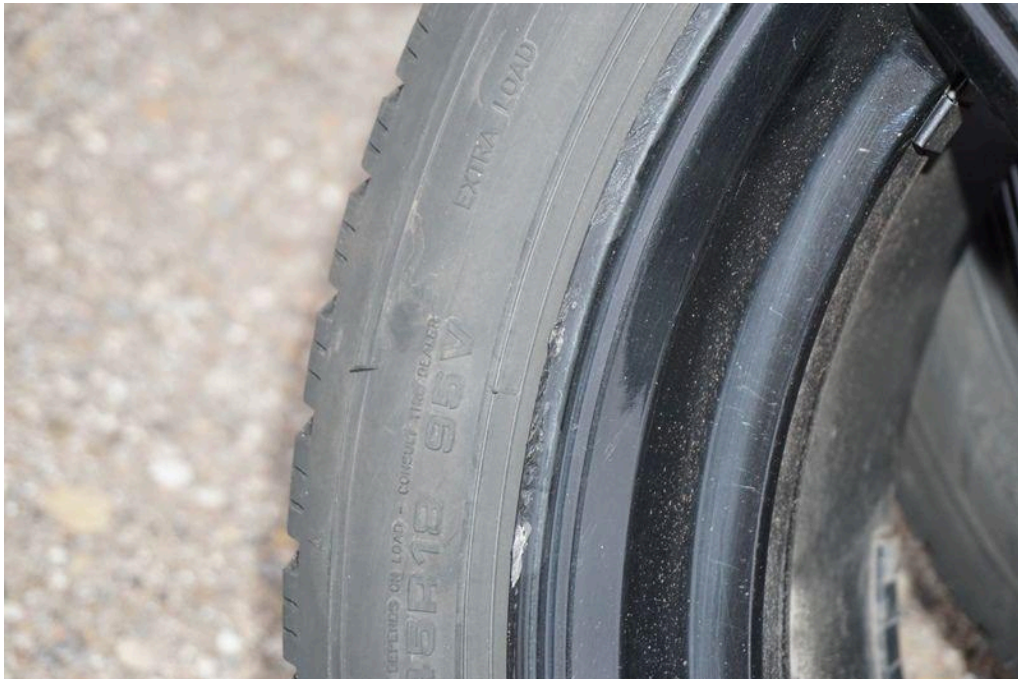
Bild 36
Fahrzeugzubehör 2. Reifensatz 1 Winterrad-Alufelge Kratzer am Felgenhorn verkratzt

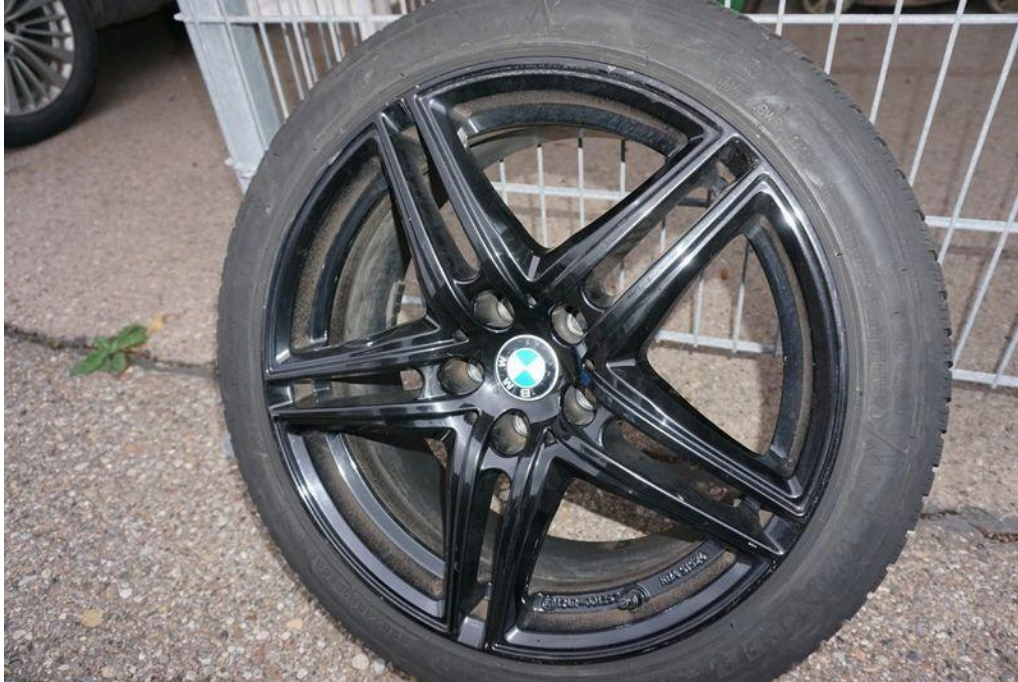
Bild 37
Fahrzeugzubehör 2. Reifensatz 1 Winterrad-Alufelge Gebrauchsspuren

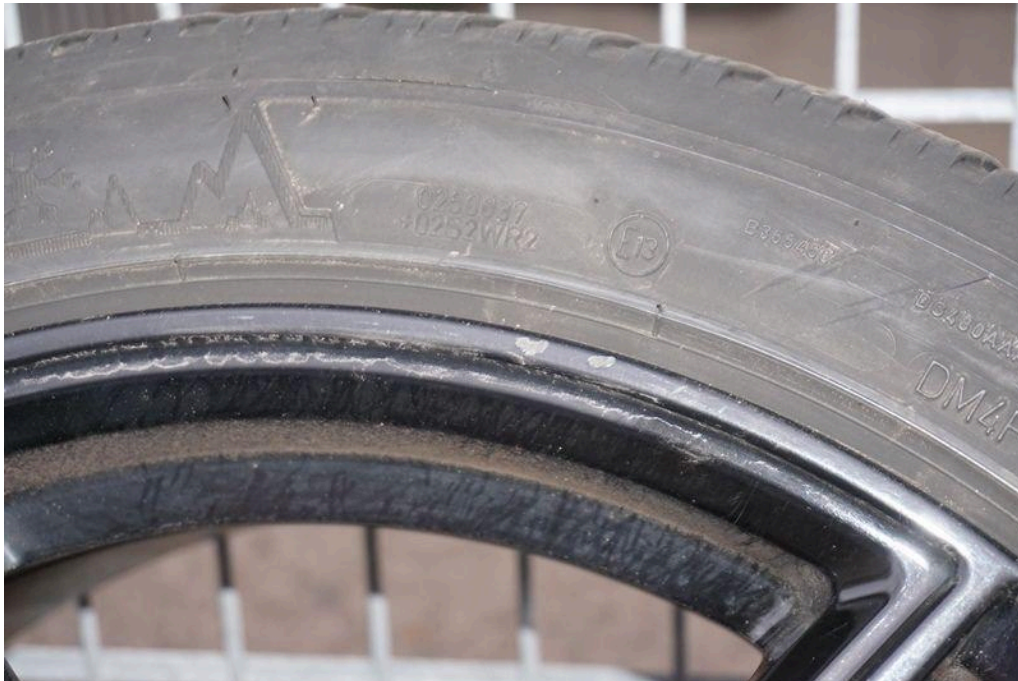
Bild 38
Fahrzeugzubehör 2. Reifensatz 1 Winterrad-Alufelge Gebrauchsspuren

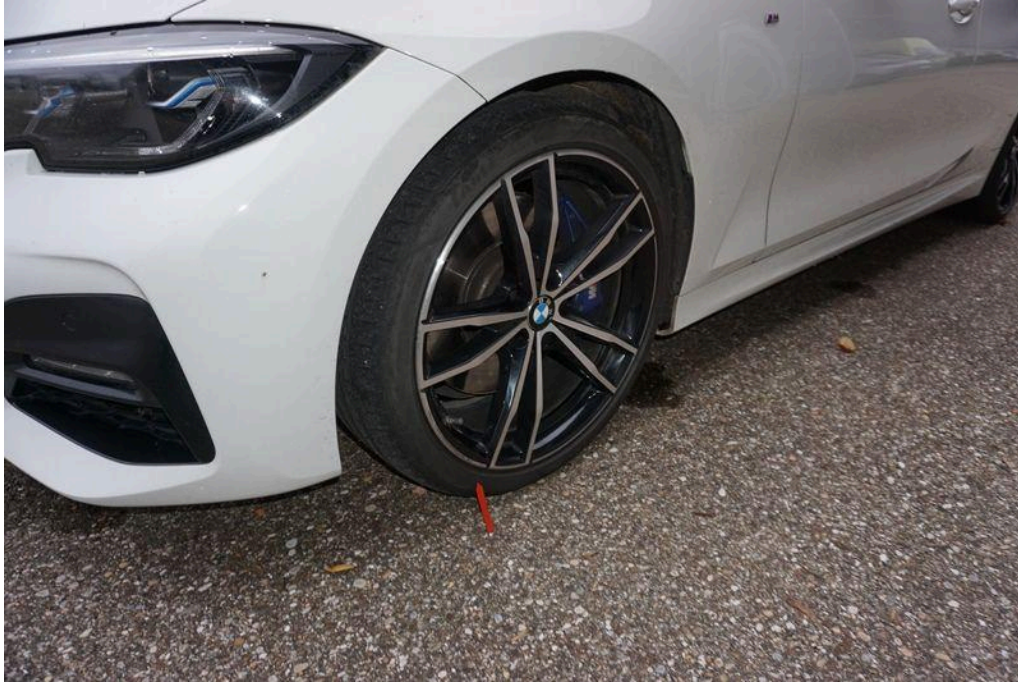
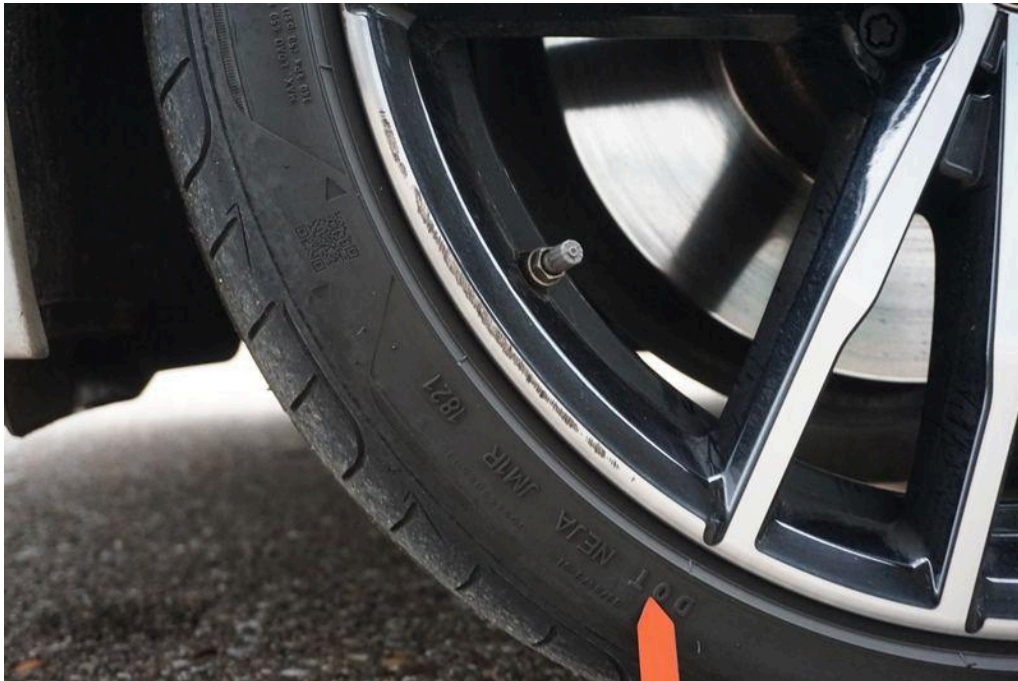
Bild 39
Vorderachse Felge vorne links Kratzer

Bild 40
Vorderachse Felge vorne links Kratzer

geschätzte Reparaturkosten	Minderwert
Allgemeinzustand	5,00 €	5,00 €
Fahrzeugzubehör, Warnweste, fehlt, erneuern	5,00 €	5,00 €
Fahrzeug, Zum Besichtigungszeitpunkt witterungsbedingt regennass, Nachbesichtigung empfohlen, erkennbar, prüfen - Kostenerweiterung möglich	0,00 €	0,00 €
Innenraum / Kofferraum	0,00 €	0,00 €
Innenraum, Gebrauchsspuren, akzeptierter Schaden	0,00 €	0,00 €
Felgen / Bereifung	2.220,00 €	2.220,00 €
Fahrzeugzubehör, 2. Reifensatz, Gebrauchsspuren, akzeptierter Schaden	0,00 €	0,00 €
Fahrzeugzubehör, 2. Reifensatz, 3 Winterreifen 3,5 mm, 1 Winterreifen 3 mm, Verschleißgrenze erreicht, erneuern	600,00 €	600,00 €
Fahrzeugzubehör, 2. Reifensatz, 1 Winterrad-Alufelge Kratzer am Felgenhorn, verkratzt, erneuern	130,00 €	130,00 €
Fahrzeugzubehör, 2. Reifensatz, 1 Winterrad-Alufelge, Gebrauchsspuren, akzeptierter Schaden	0,00 €	0,00 €
Vorderachse, Felge vorne links, Kratzer, erneuern	745,00 €	745,00 €

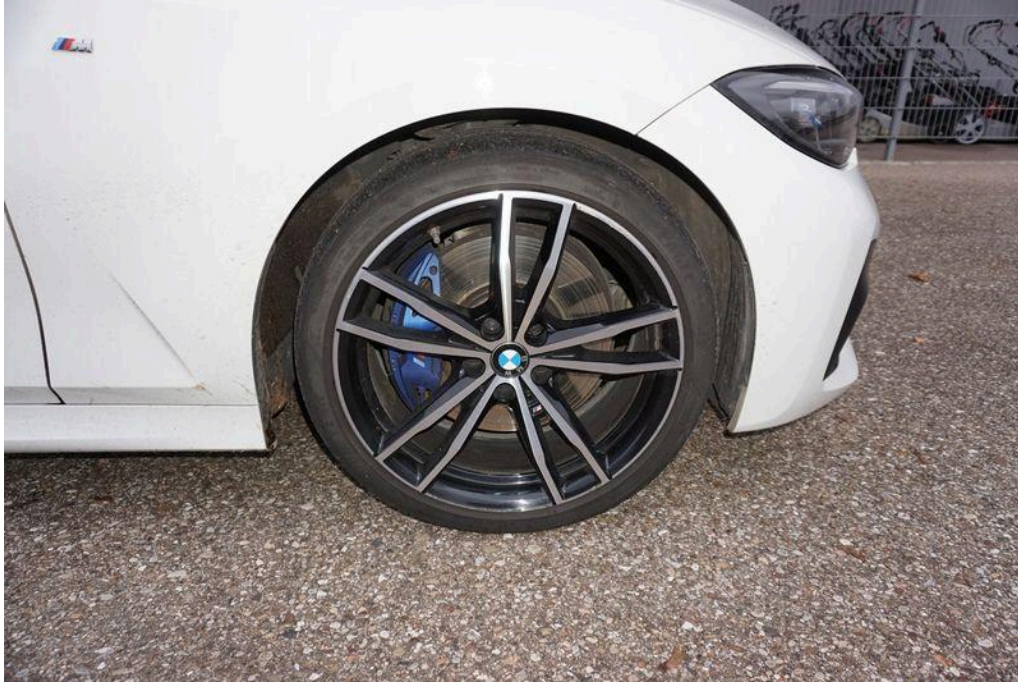
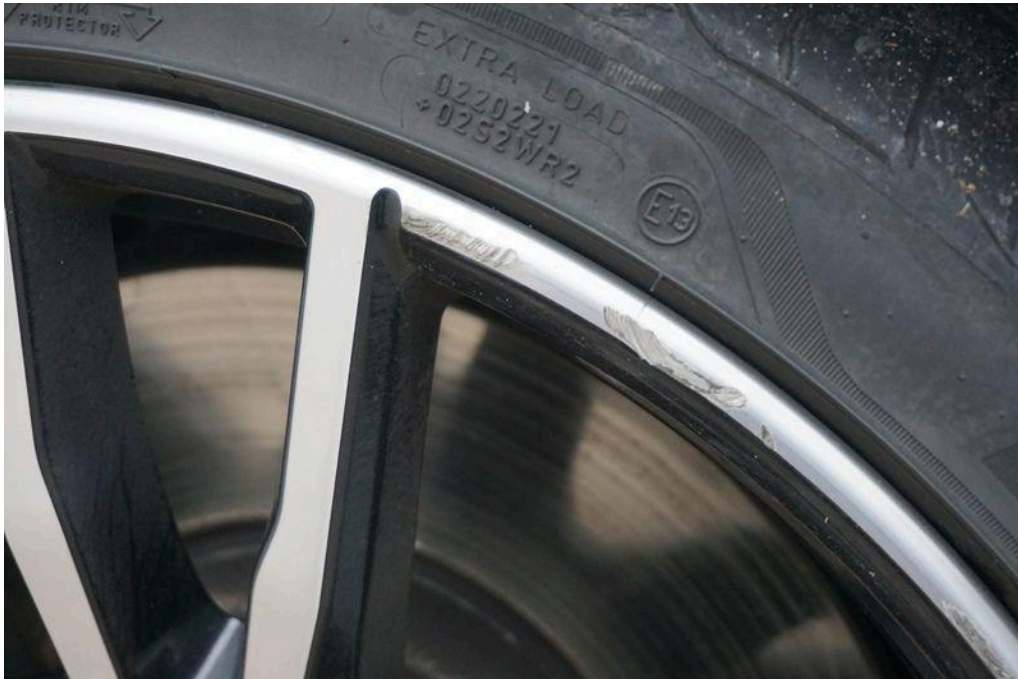
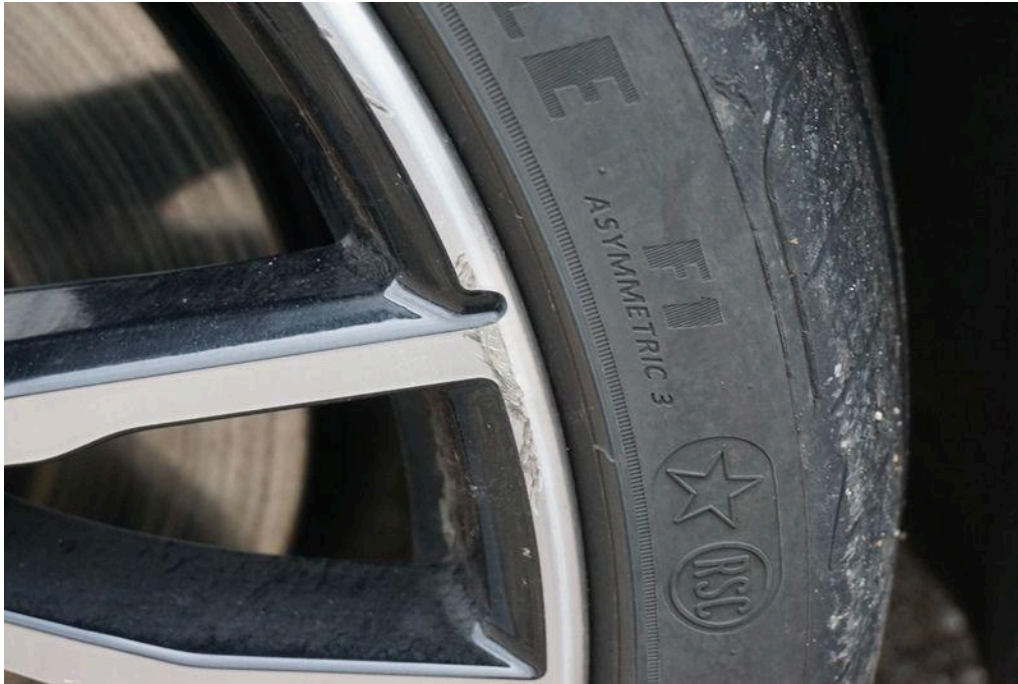
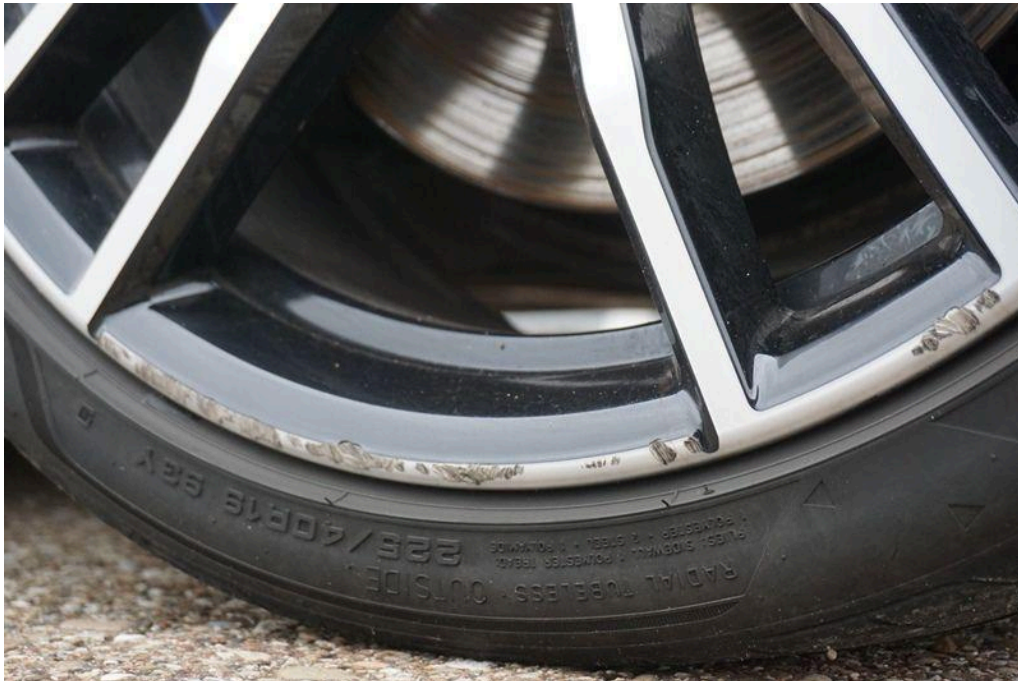
Bild 41
Vorderachse Felge vorne rechts Materialabtrag

Bild 42
Vorderachse Felge vorne rechts Materialabtrag

Bild 43
Vorderachse Felge vorne rechts Materialabtrag

Bild 44
Vorderachse Felge vorne rechts Materialabtrag

Vorderachse, Felge vorne rechts, Materialabtrag, erneuern	745,00 €	745,00 €
Lackierung	1.680,00 €	1.110,00 €
Fahrzeugfront, Motorhaube, Steinschlag / -schläge, aus- und einbauen + lackieren	620,00 €	340,00 €
Dach, Dachhaut vorn, Steinschlag / -schläge, Smart Repair	60,00 €	60,00 €
linke Seite, A-Säule links, Steinschlag, Gebrauchsspuren, akzeptierter Schaden	0,00 €	0,00 €
linke Seite, Kotflügel vorne links, Steinschlag / -schläge, Smart Repair	60,00 €	60,00 €
Fahrzeugfront, Stoßfänger vorne, Steinschlag / -schläge, aus- und einbauen + lackieren	640,00 €	350,00 €
linke Seite, Schwellerverkleidung links, geringer Lackschaden, erkennbar, Smart Repair	60,00 €	60,00 €
Fahrzeugheck, Stoßfänger hinten, leichte Kratzer/ Anstoßstellen, erkennbar, Smart Repair	120,00 €	120,00 €
Dach, Dachantenne, Gebrauchsspuren, akzeptierter Schaden	0,00 €	0,00 €
rechte Seite, Tür vorne rechts, leichte , Delle, Smart Repair	120,00 €	120,00 €

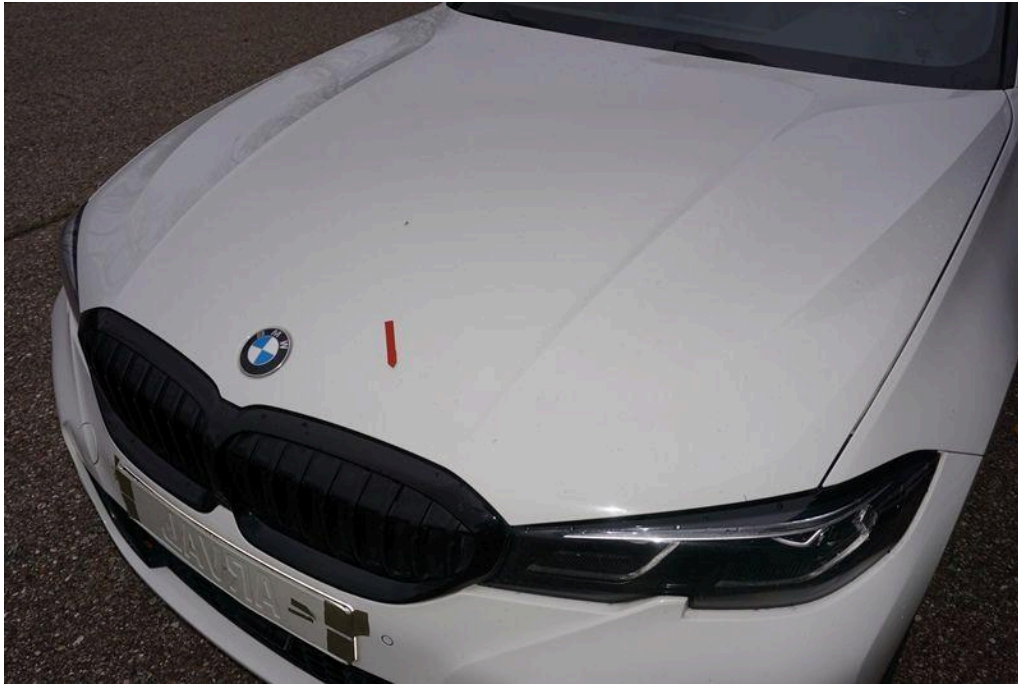
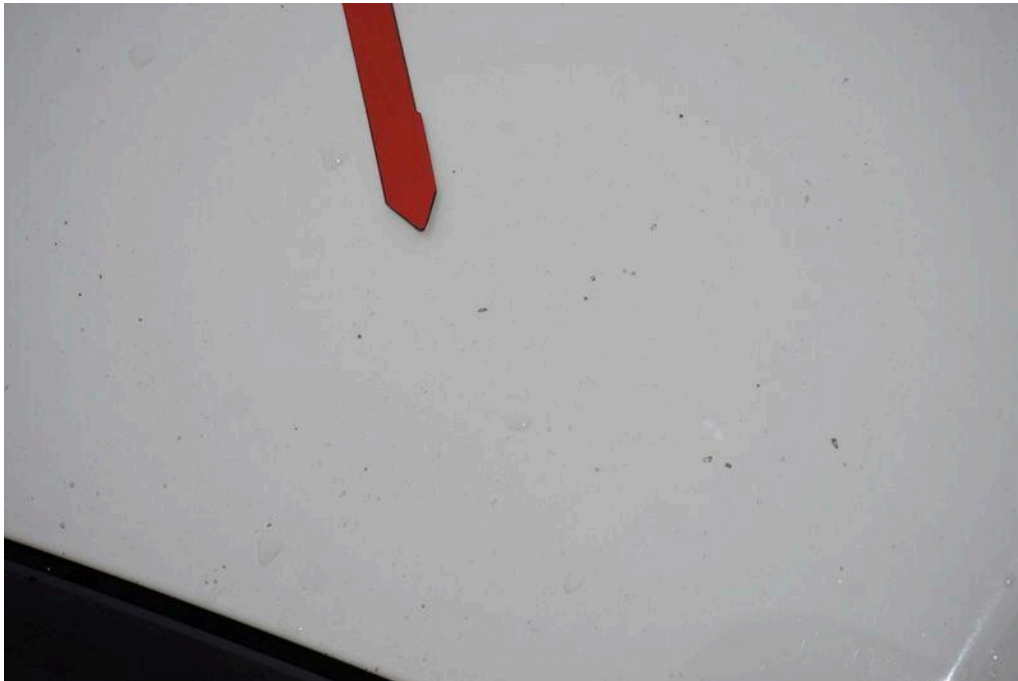
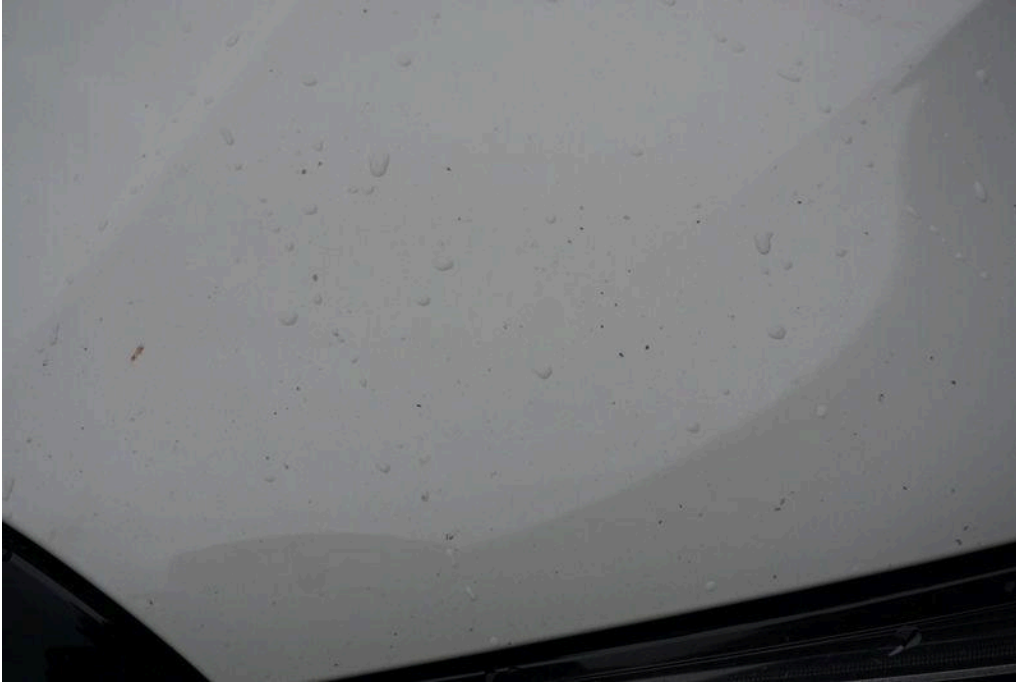
Bild 45
Fahrzeugfront Motorhaube Steinschlag / -schläge

Bild 46
Fahrzeugfront Motorhaube Steinschlag / -schläge

Bild 47
Fahrzeugfront Motorhaube Steinschlag / -schläge
