Minderwertgutachten

Dokumentnummer: 1364287
Auftrag vom / Auftrag am: 20.11.2023 / 08:08 Uhr

Amtliches Kennzeichen:	DON-D665	FIN:	WBA11DZ000FL28816
HSN/TSN:	0005 / CZD	Fahrzeugart:	PKW
Aufbau:	Kombi	Hersteller:	BMW
Modell:	3er - 320 d Mild Hybrid M Sport (EURO 6d)	Erstzulassung:	14.05.2021
Letztzulassung:	14.05.2021	Nächste HU (Hauptuntersuchung):	05.2024
Anzahl Türen:	5	Motorart:	Reihe
Emissionsgruppe:	Euro 6d	Feinstaubplakette:	Grün
Leistung:	140,0 KW	Hubraum:	1995 ccm
Antriebsart:	Hybrid (Diesel/Elektro)	Antriebskonzept:	Heckantrieb
Getriebeart:	Automatik	Anzahl Schaltstufen:	8
Laufleistung abgelesen:	166281 km	Laufleistung geschätzt:	166281 km

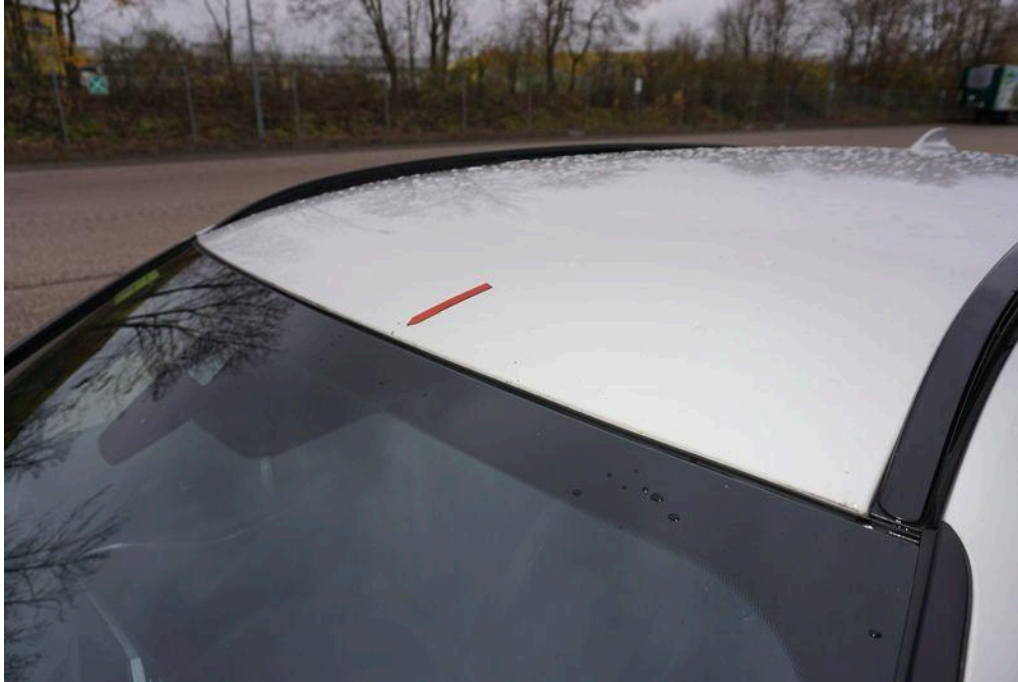
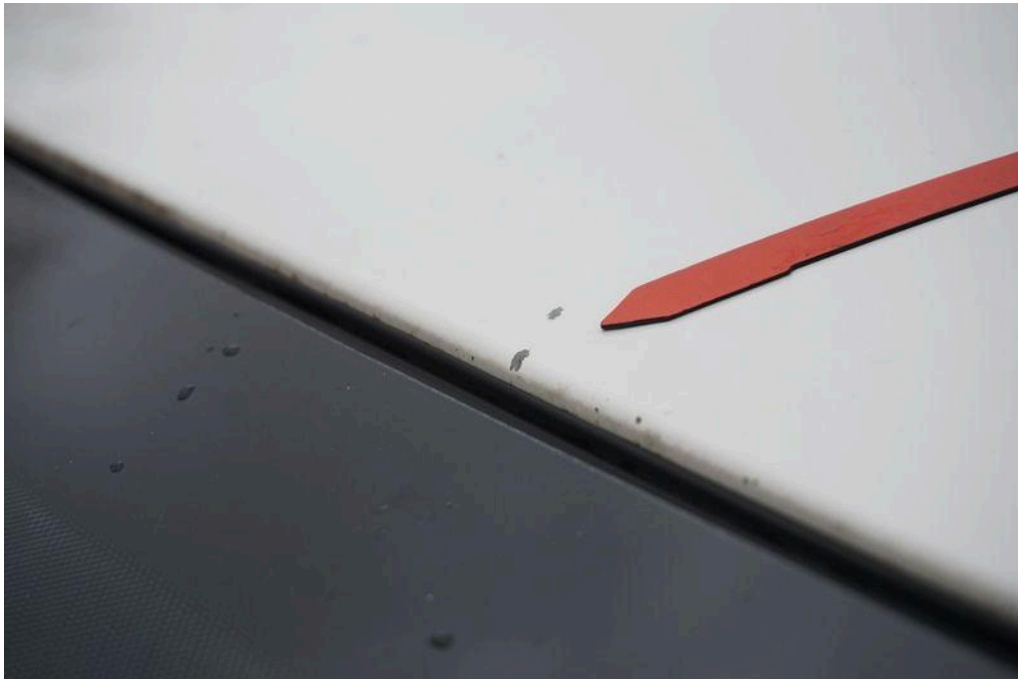
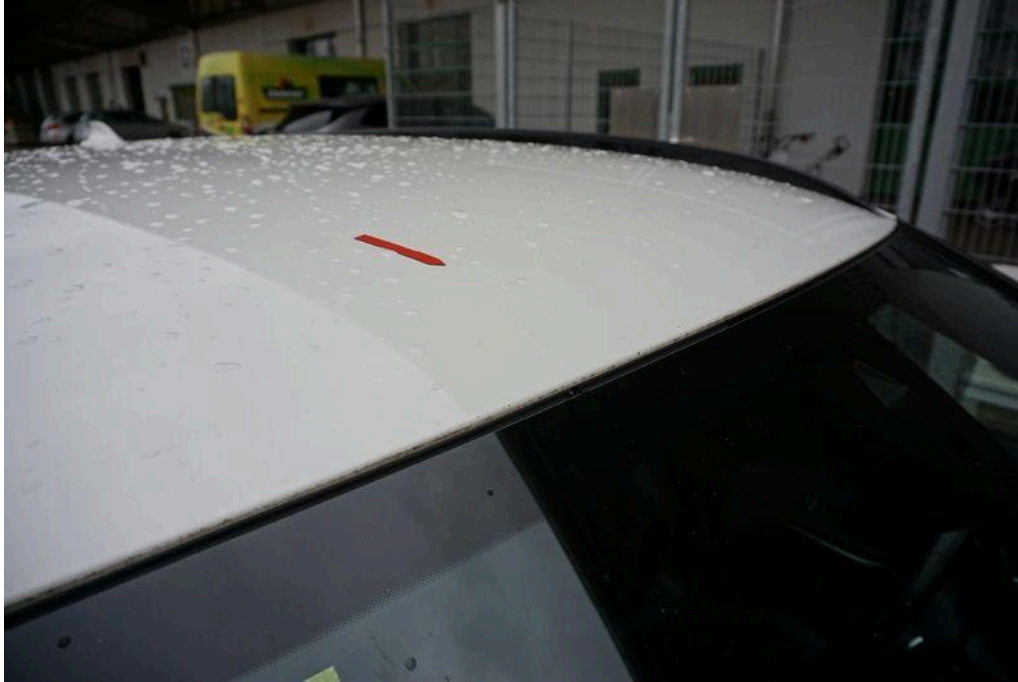
Bild 49
Dach Dachhaut vorn Steinschlag / -schläge

Bild 50
Dach Dachhaut vorn Steinschlag / -schläge

Bild 51
Dach Dachhaut vorn Steinschlag / -schläge

Vorderachse, Felge vorne rechts, Materialabtrag, erneuern	745,00 €	745,00 €
Lackierung	1.680,00 €	1.110,00 €
Fahrzeugfront, Motorhaube, Steinschlag / -schläge, aus- und einbauen + lackieren	620,00 €	340,00 €
Dach, Dachhaut vorn, Steinschlag / -schläge, Smart Repair	60,00 €	60,00 €
linke Seite, A-Säule links, Steinschlag, Gebrauchsspuren, akzeptierter Schaden	0,00 €	0,00 €
linke Seite, Kotflügel vorne links, Steinschlag / -schläge, Smart Repair	60,00 €	60,00 €
Fahrzeugfront, Stoßfänger vorne, Steinschlag / -schläge, aus- und einbauen + lackieren	640,00 €	350,00 €
linke Seite, Schwellerverkleidung links, geringer Lackschaden, erkennbar, Smart Repair	60,00 €	60,00 €
Fahrzeugheck, Stoßfänger hinten, leichte Kratzer/ Anstoßstellen, erkennbar, Smart Repair	120,00 €	120,00 €
Dach, Dachantenne, Gebrauchsspuren, akzeptierter Schaden	0,00 €	0,00 €
rechte Seite, Tür vorne rechts, leichte , Delle, Smart Repair	120,00 €	120,00 €

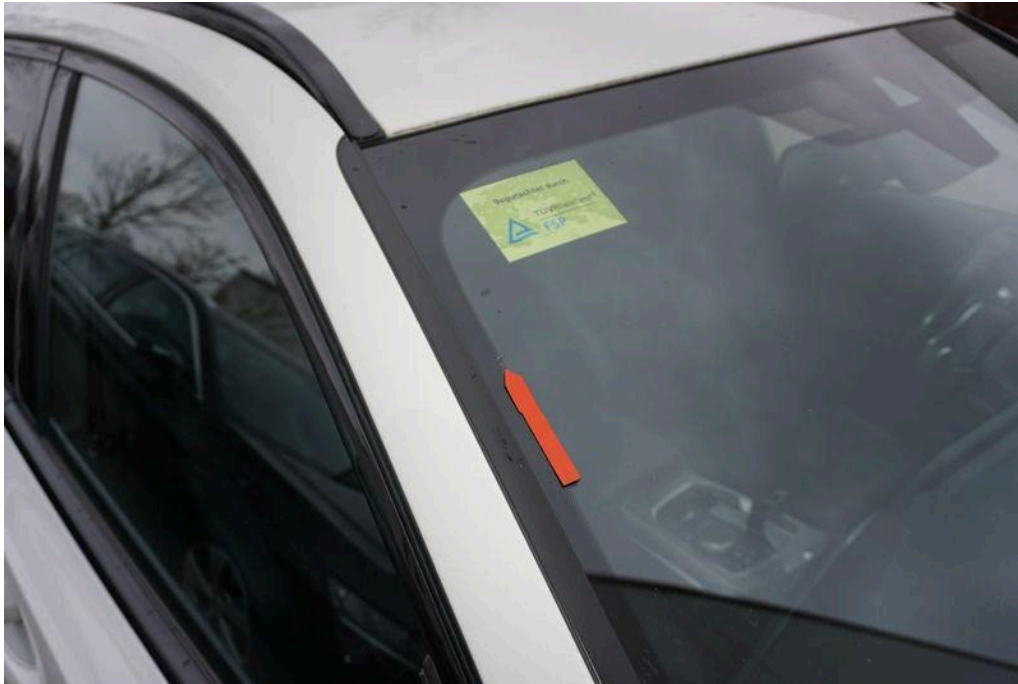
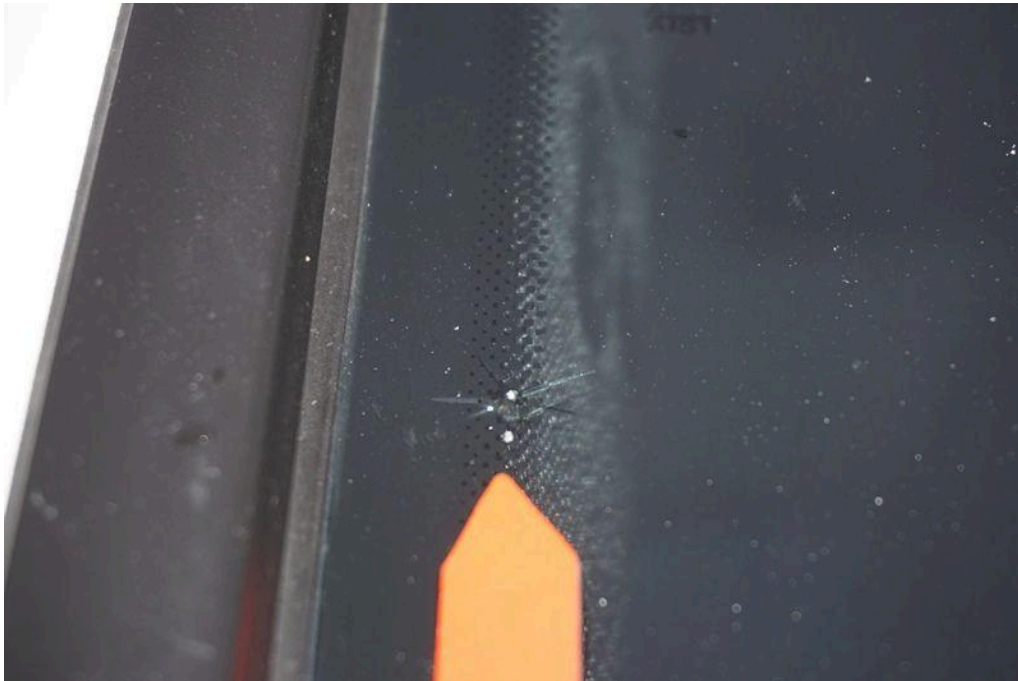
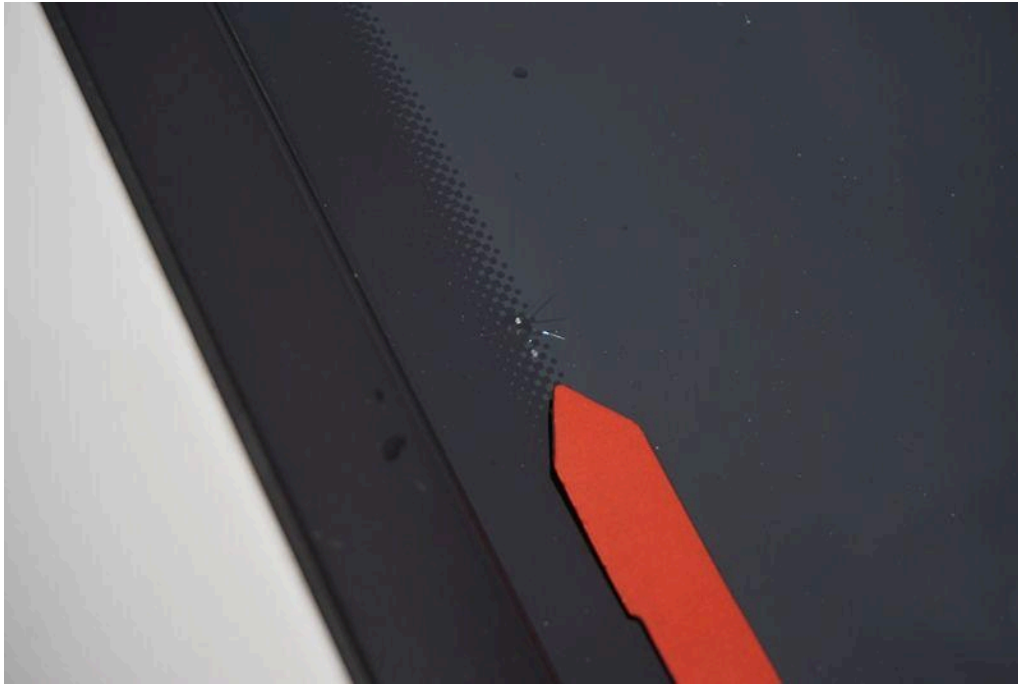
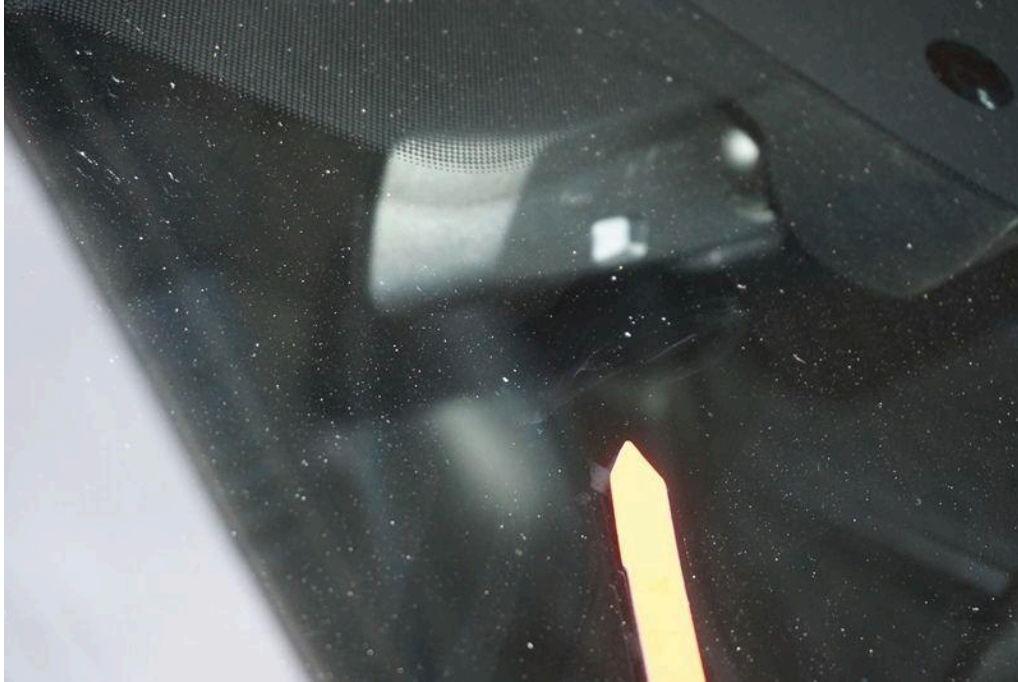
Bild 53
Fahrzeugfront Frontscheibe mit Regensensor Steinschlag

Bild 54
Fahrzeugfront Frontscheibe mit Regensensor Steinschlag

Bild 55
Fahrzeugfront Frontscheibe mit Regensensor Steinschlag

Bild 57
Fahrzeugfront Frontscheibe mit Regensensor Steinschlag

Verglasung	920,00 €	920,00 €
Fahrzeugfront, Frontscheibe mit Regensensor, Steinschlag, erneuern	920,00 €	920,00 €

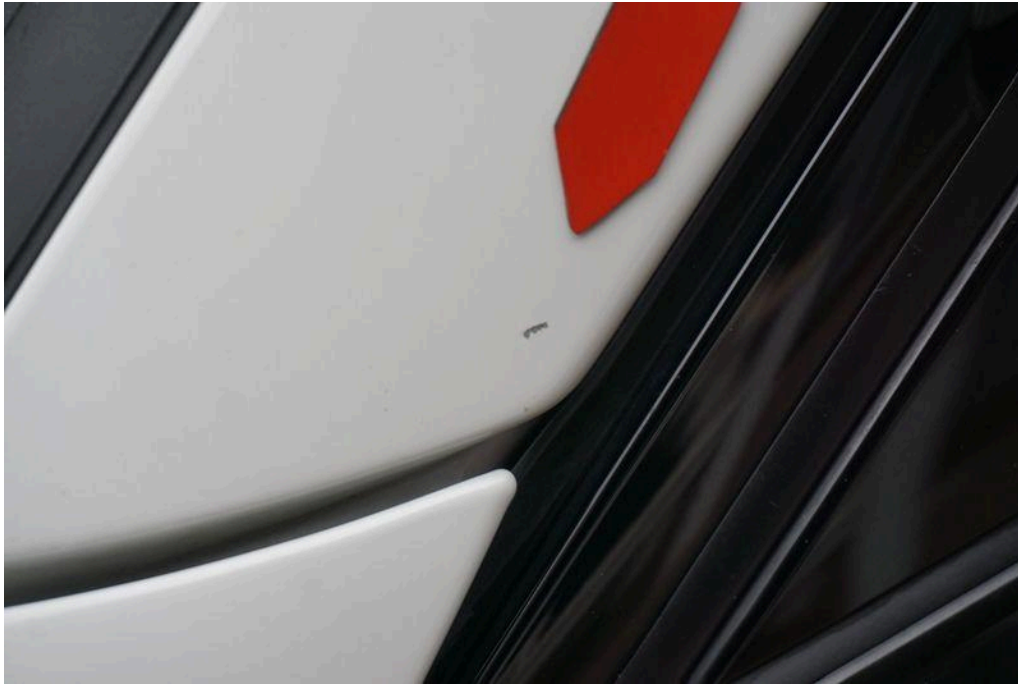
Bild 59
linke Seite A-Säule links Steinschlag Gebrauchsspuren

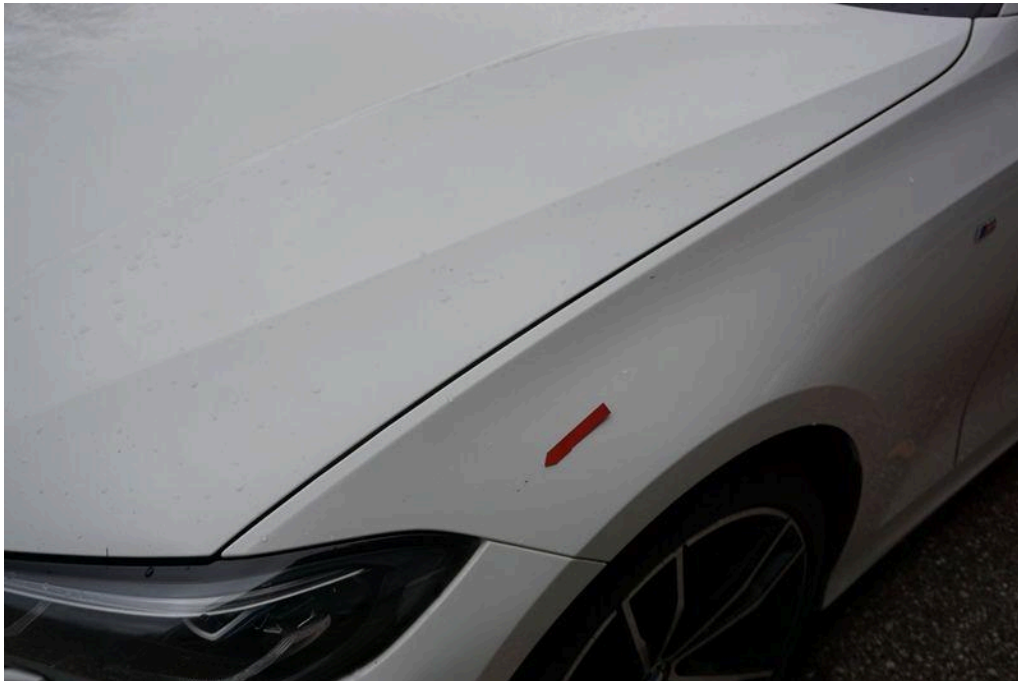
Bild 60
linke Seite Kotflügel vorne links Steinschlag / -schläge

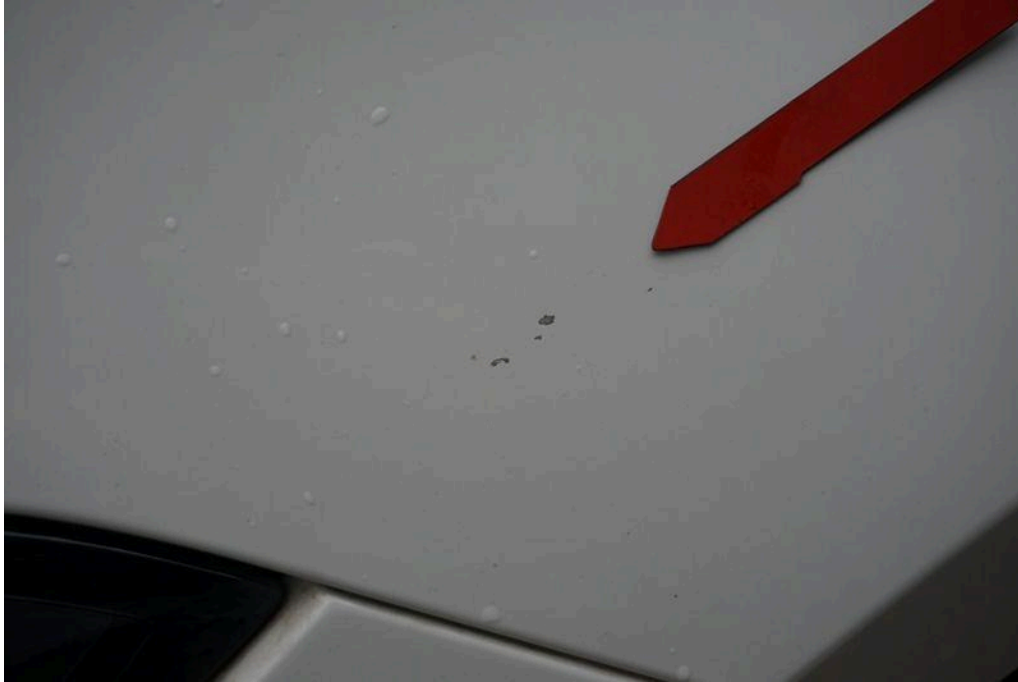
Bild 61
linke Seite Kotflügel vorne links Steinschlag / -schläge

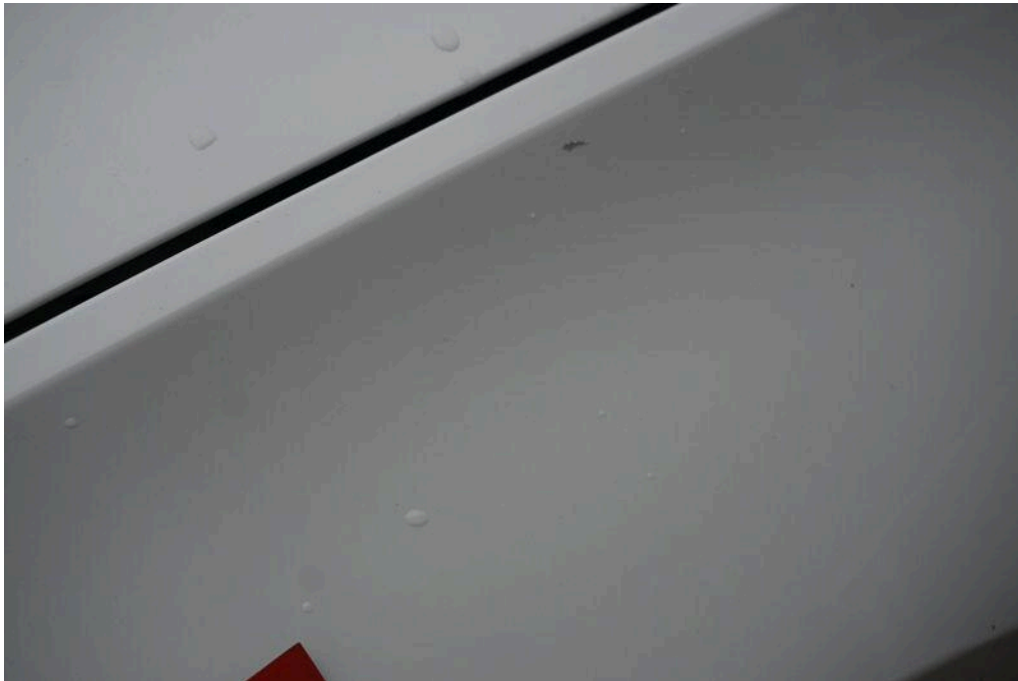
Bild 62
linke Seite Kotflügel vorne links Steinschlag / -schläge

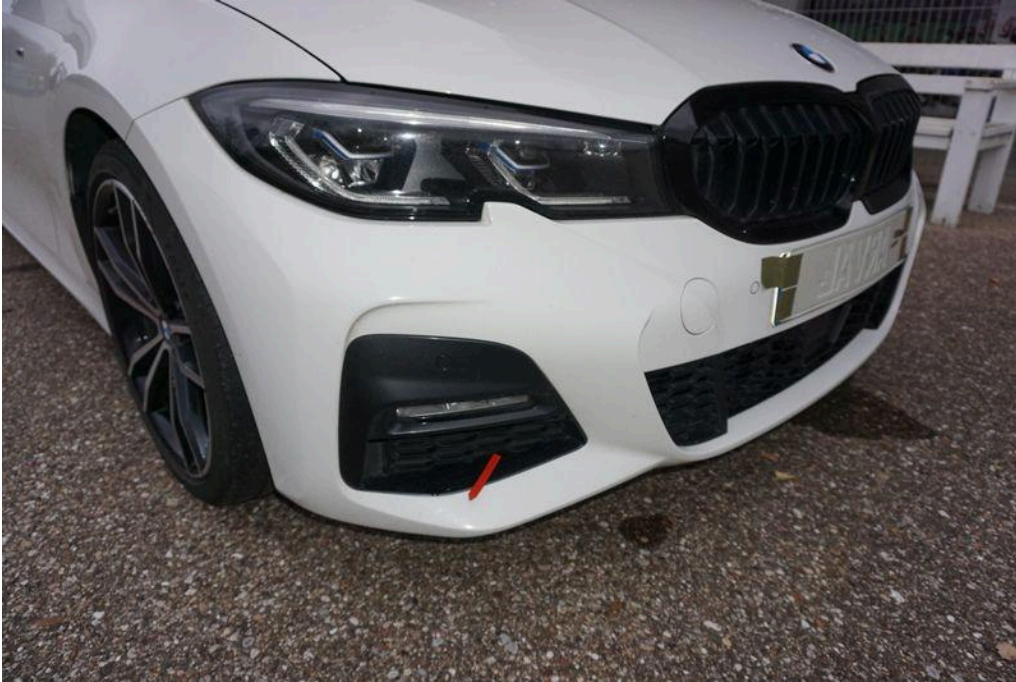
Bild 63
Fahrzeugfront Stoßfänger vorne Steinschlag / -schläge

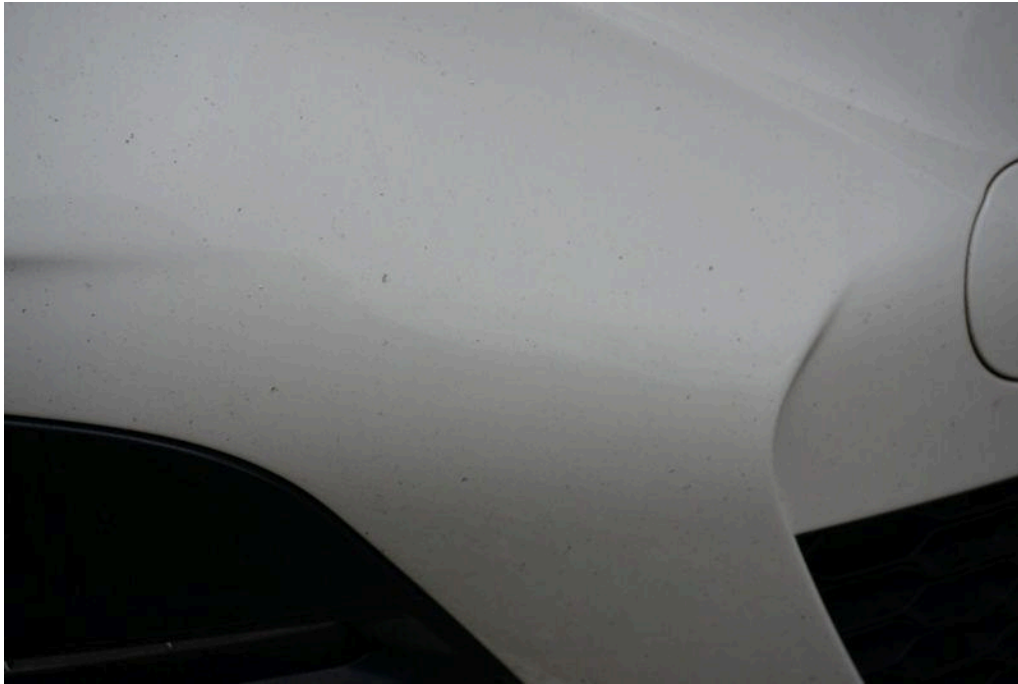
Bild 65
Fahrzeugfront Stoßfänger vorne Steinschlag / -schläge

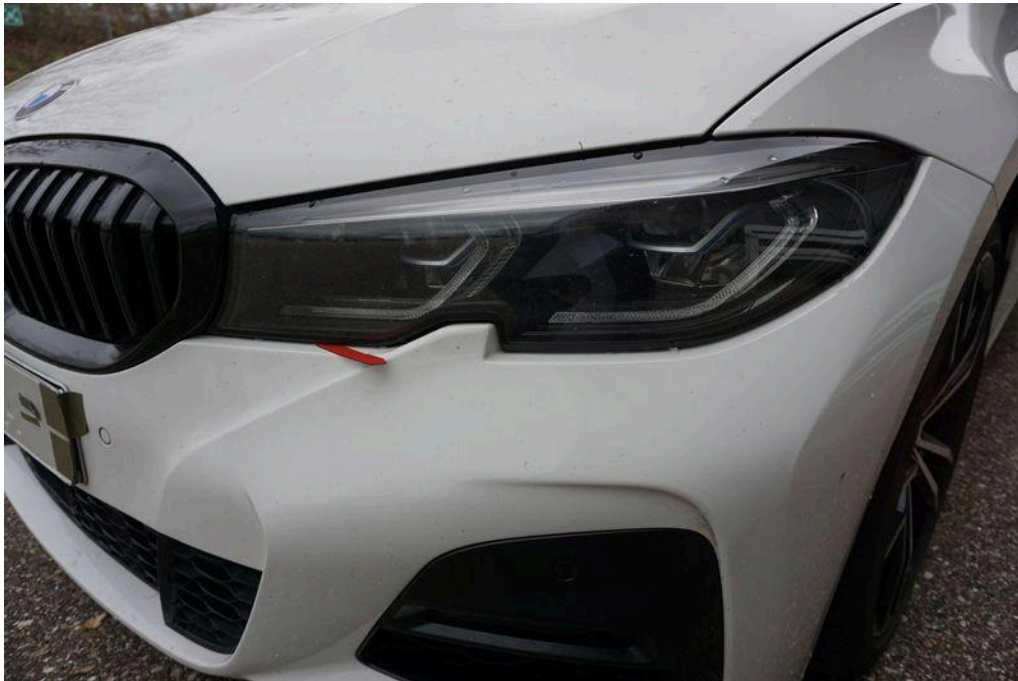
Bild 66
Fahrzeugfront Stoßfänger vorne Steinschlag / -schläge

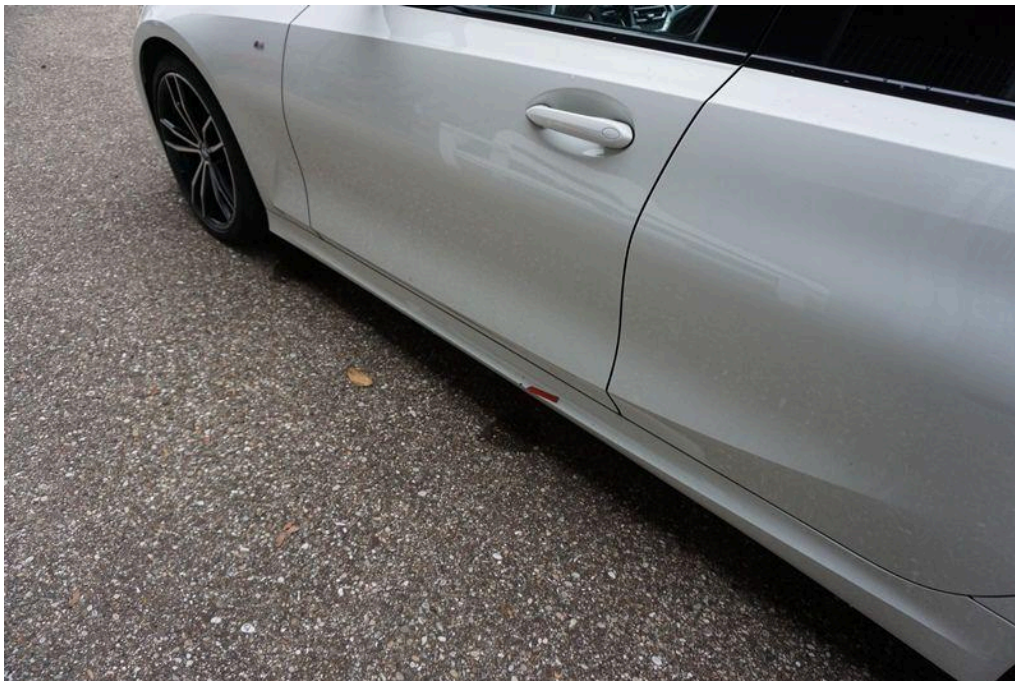
Bild 68
linke Seite Schwellerverkleidung links geringer Lackschaden erkennbar

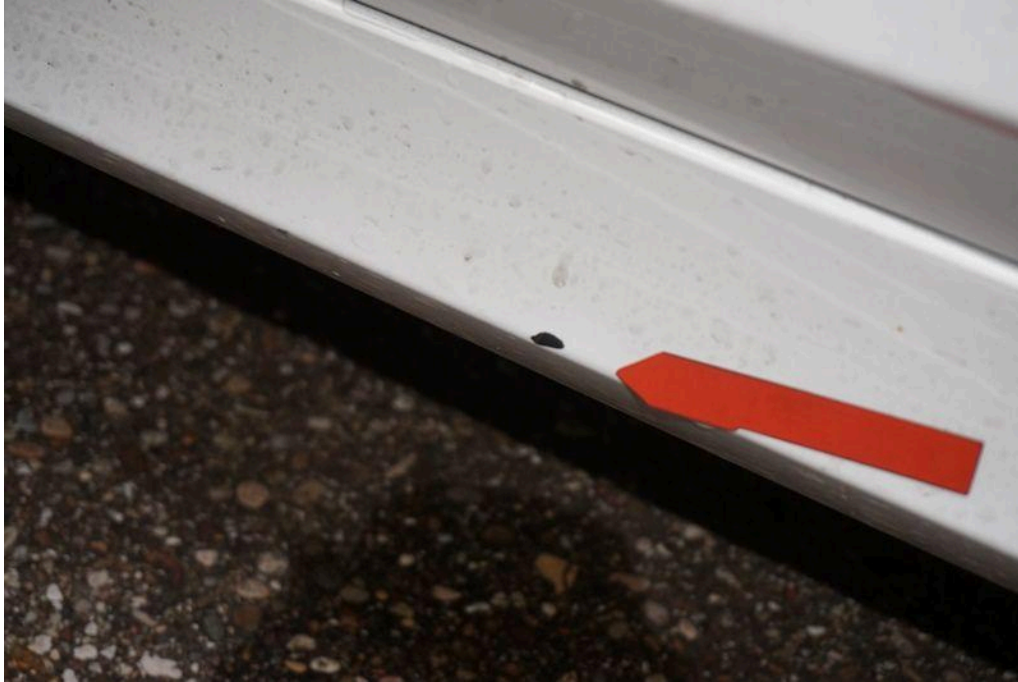
Bild 69
linke Seite Schwellerverkleidung links geringer Lackschaden erkennbar

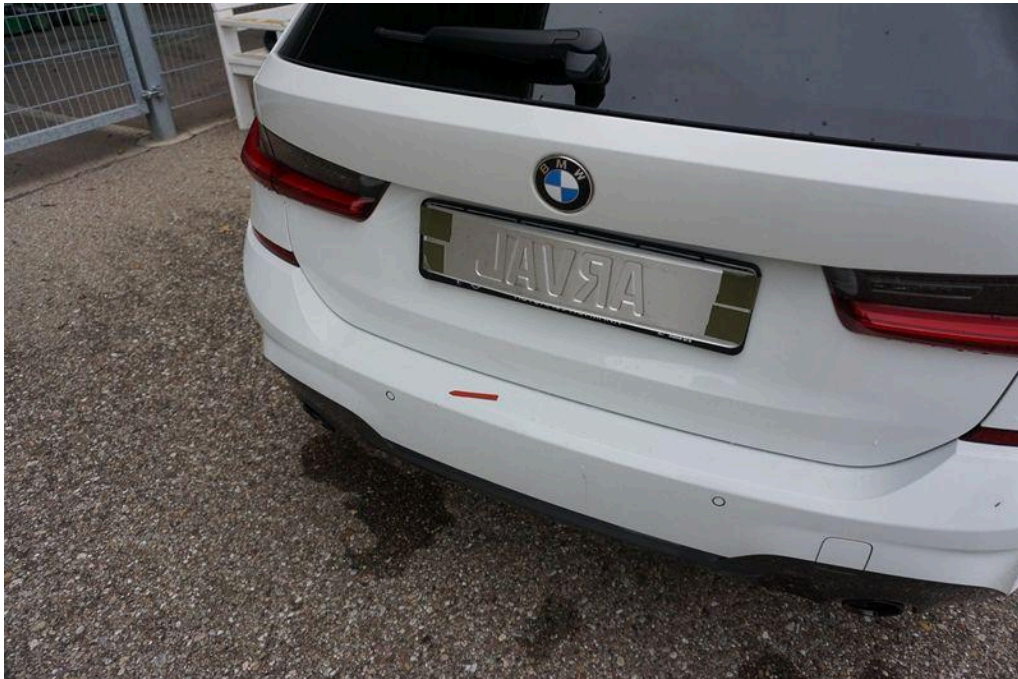
Bild 70
Fahrzeugheck Stoßfänger hinten leichte Kratzer/ Anstoßstellen erkennbar

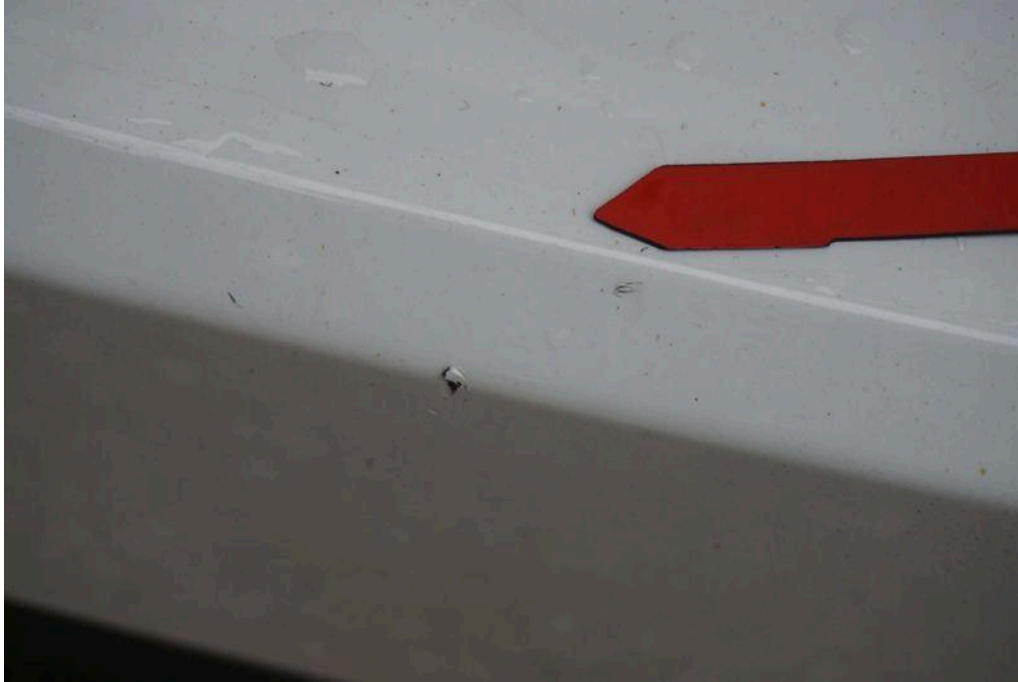
Bild 71
Fahrzeugheck Stoßfänger hinten leichte Kratzer/ Anstoßstellen erkennbar

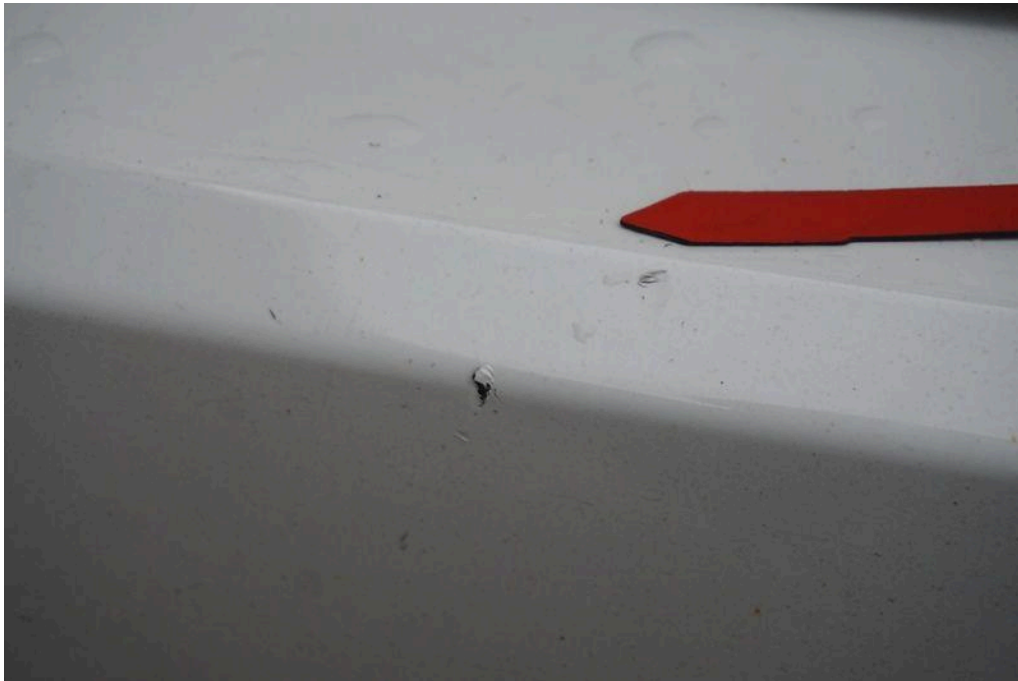
Bild 72
Fahrzeugheck Stoßfänger hinten leichte Kratzer/ Anstoßstellen erkennbar

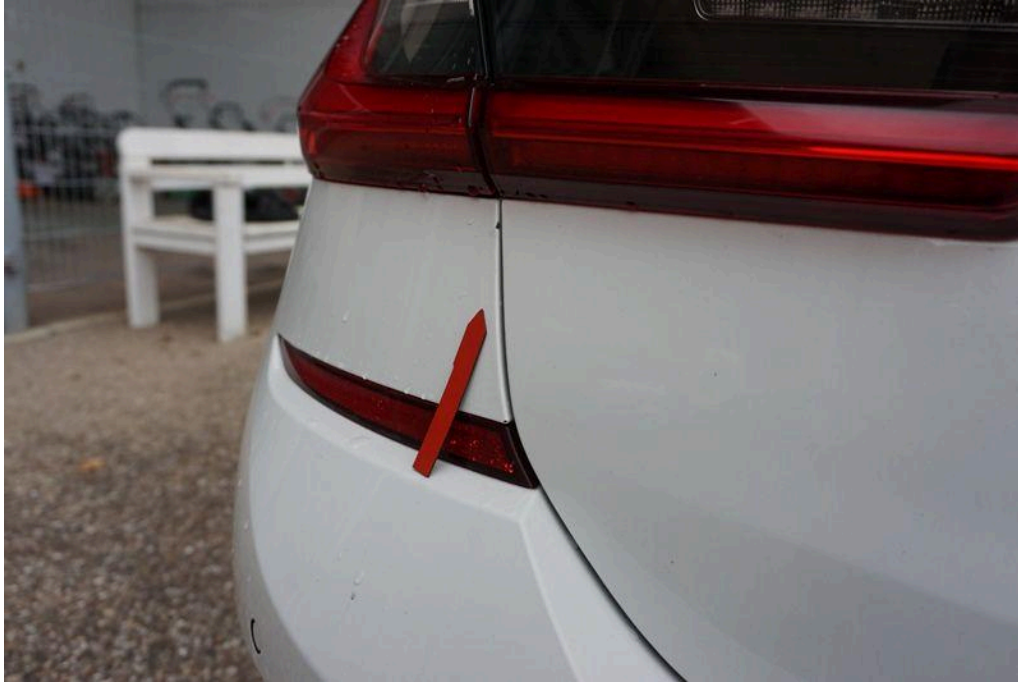
Bild 73
Fahrzeugheck Stoßfänger hinten leichte Kratzer/ Anstoßstellen erkennbar

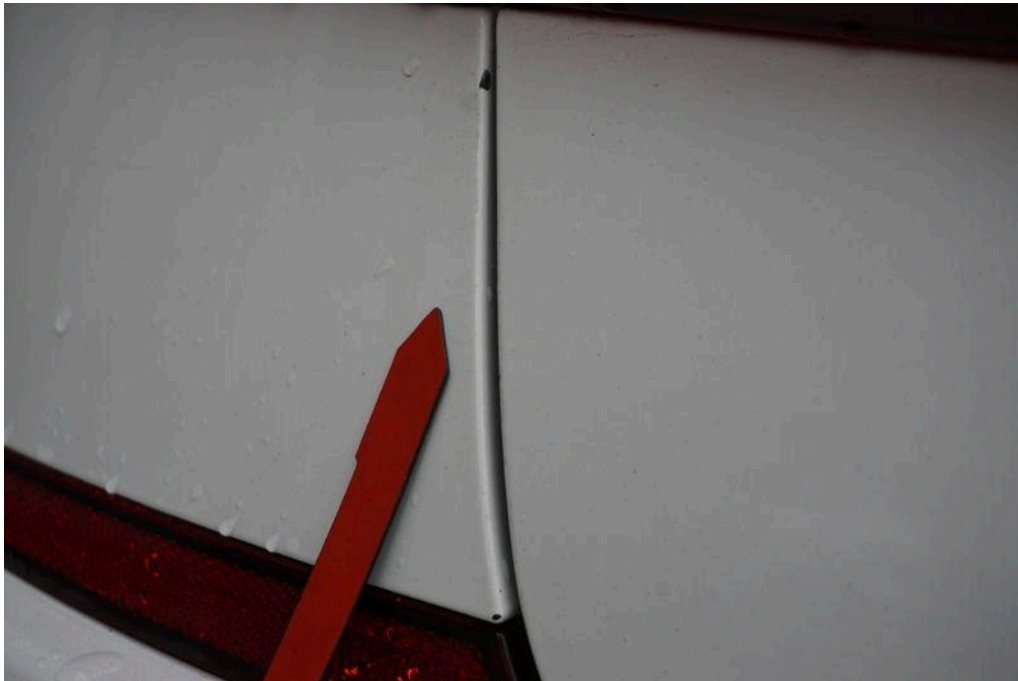
Bild 74
Fahrzeugheck Stoßfänger hinten leichte Kratzer/ Anstoßstellen erkennbar

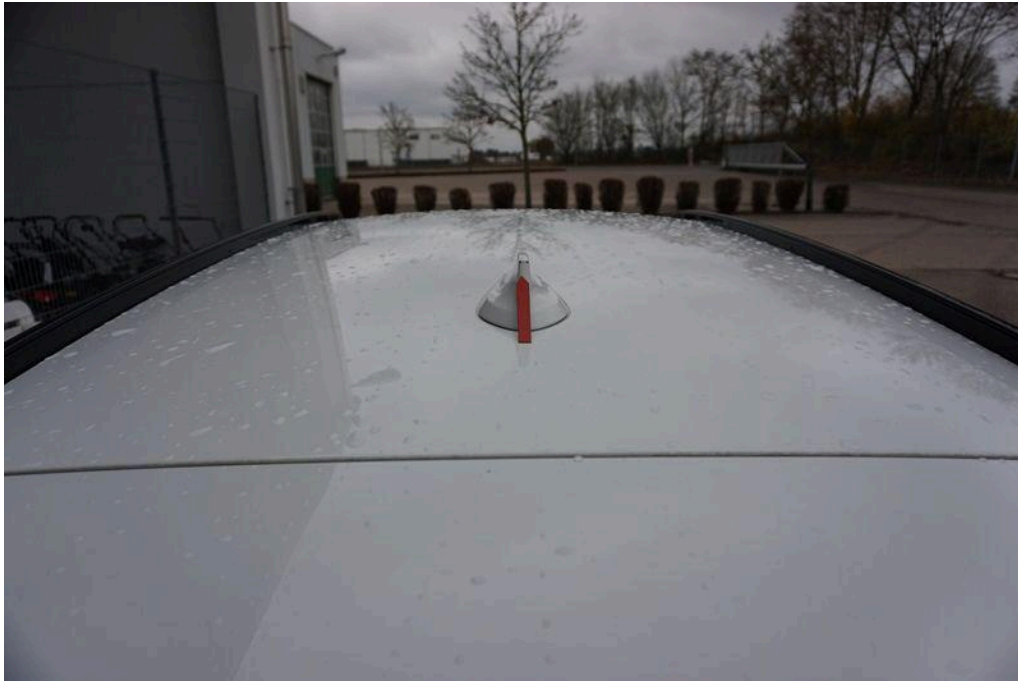
Bild 75
Dach Dachantenne Gebrauchsspuren

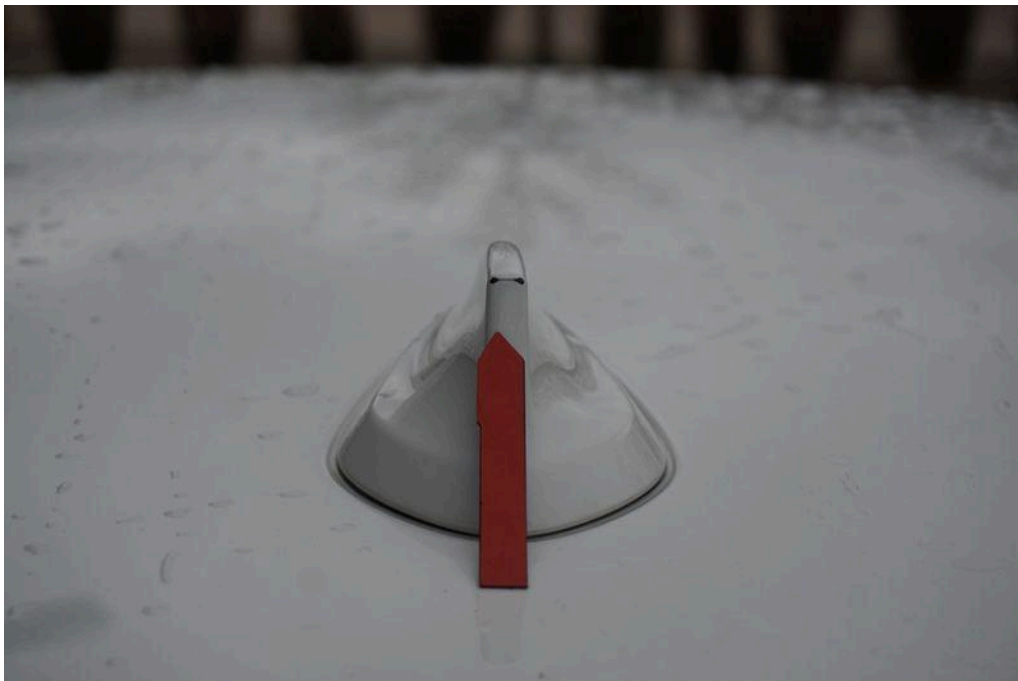
Bild 76
Dach Dachantenne Gebrauchsspuren

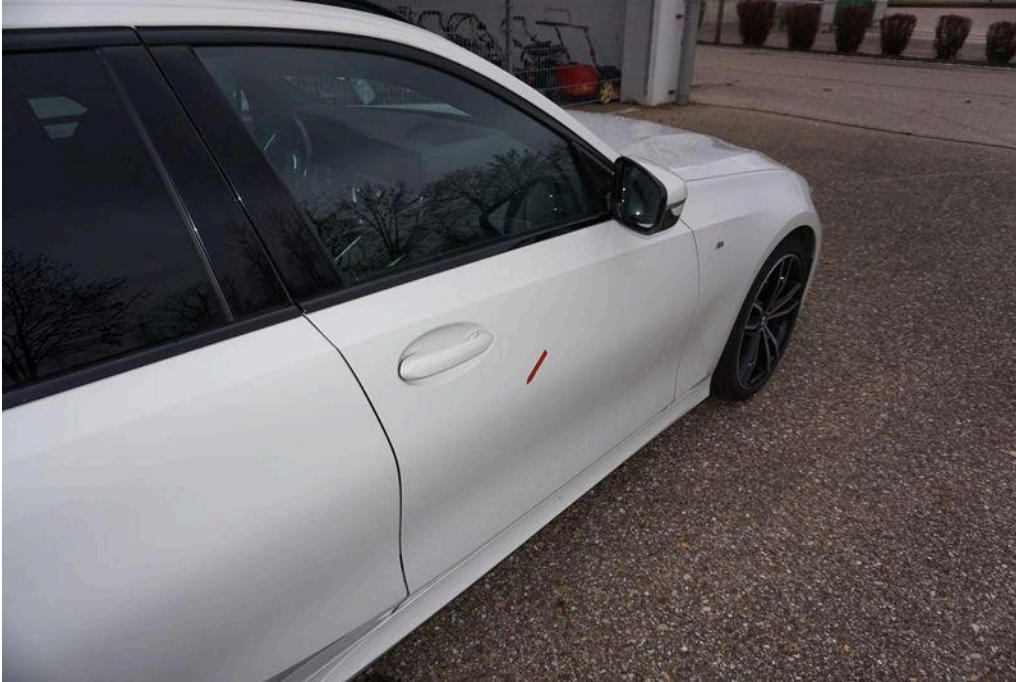
Bild 77
rechte Seite Tür vorne rechts leichte Delle

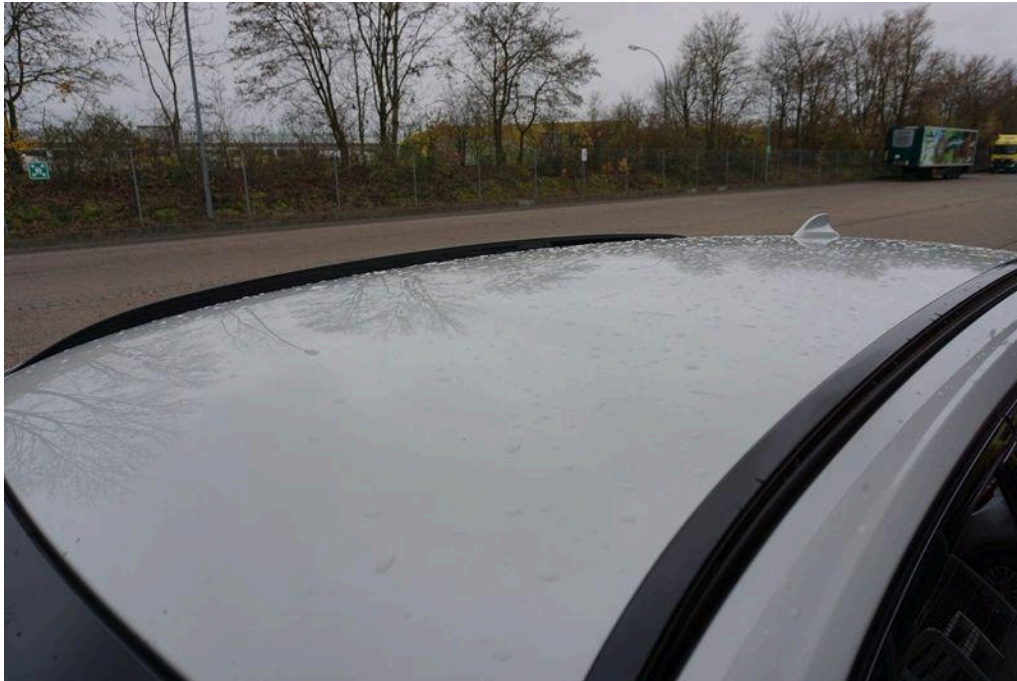
Bild 79
Fahrzeug Zum Besichtigungszeitpunkt witterungsbedingt regennass, Nachbesichtigung empfohlen erkennbar
