Minderwertgutachten

Dokumentnummer: 1327294
Auftrag vom / Auftrag am: 31.08.2023 / 10:10 Uhr

Amtliches Kennzeichen:	FB-CK404	FIN:	W1N2539161F756555
HSN/TSN:	2222 / AKI	Fahrzeugart:	PKW
Aufbau:	SUV	Hersteller:	Mercedes-Benz
Modell:	GLC 200 d AMG Line 4Matic (EURO 6d)	Erstzulassung:	12.11.2019
Letztzulassung:	12.11.2019	Nächste HU (Hauptuntersuchung):	11.2024
Anzahl Türen:	5	Motorart:	Reihe
Emissionsgruppe:	Euro 6d	Feinstaubplakette:	Grün
Leistung:	120,0 KW	Hubraum:	1950 ccm
Antriebsart:	Diesel	Antriebskonzept:	Allradantrieb
Getriebeart:	Automatik	Anzahl Schaltstufen:	9
Laufleistung abgelesen:	233952 km	Laufleistung geschätzt:	233952 km

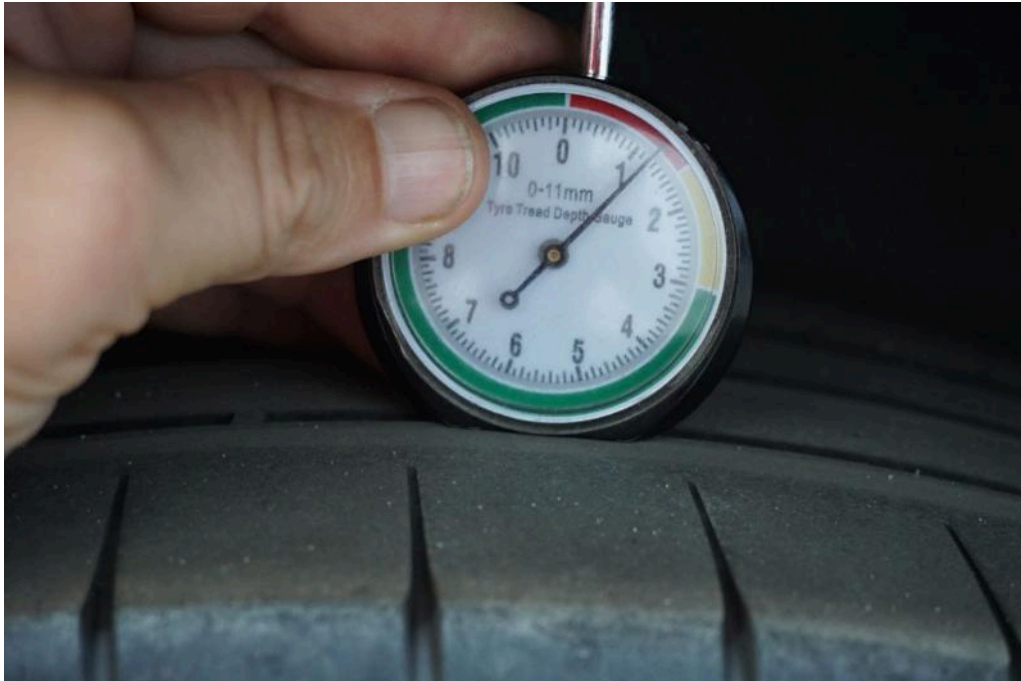
Bild 17
Hinterachse Reifen hinten rechts Reifen hinten links unter Mindestprofiltiefe

geschätzte Reparaturkosten	Minderwert
Felgen / Bereifung	160,00 €	160,00 €
Hinterachse, Reifen hinten rechts, Reifen hinten links , unter Mindestprofiltiefe, erneuern	160,00 €	160,00 €
Lackierung	960,00 €	580,00 €
Fahrzeugfront, Motorhaube, Steinschlag / -schläge, aus- und einbauen + lackieren	760,00 €	380,00 €
Fahrzeugfront, Stoßfänger vorne, verkratzt, Smart Repair	200,00 €	200,00 €
Verglasung	855,00 €	855,00 €
Fahrzeugfront, Windschutzscheibe, gerissen / eingerissen, erneuern	855,00 €	855,00 €
Allgemeinzustand	500,00 €	500,00 €
Fahrzeugzubehör, Wartungsnachweis, lag nicht vor - Wartung erforderlich - Kostenerweiterung möglich, durchführen	400,00 €	400,00 €
Fahrzeugzubehör, HU-Prüfbericht, fehlt, erneuern	100,00 €	100,00 €

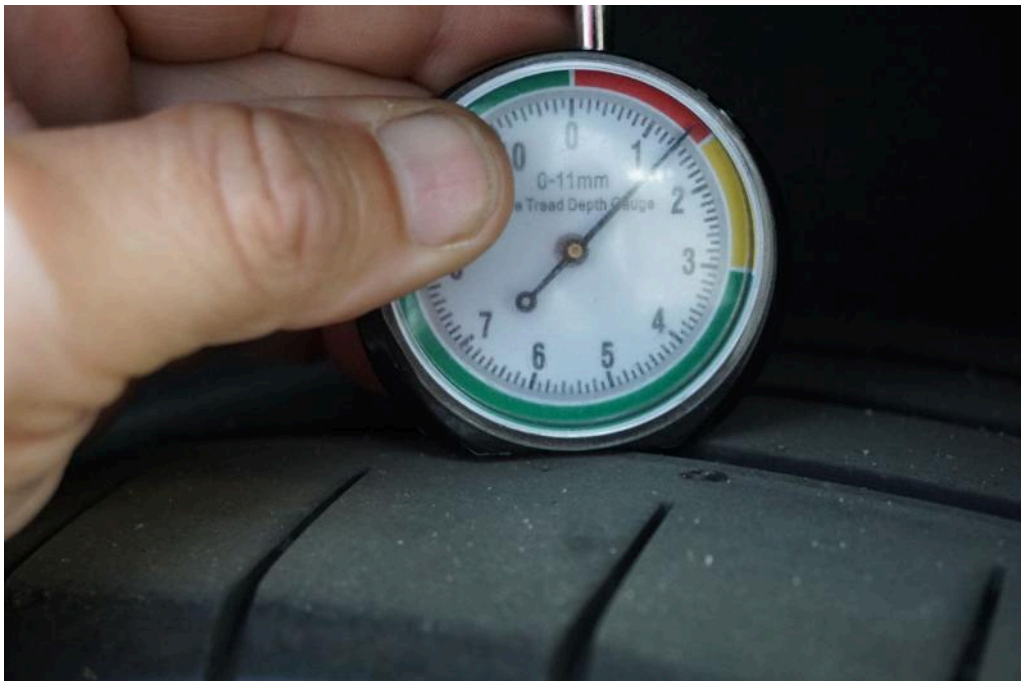
Bild 18
Hinterachse Reifen hinten rechts Reifen hinten links unter Mindestprofiltiefe

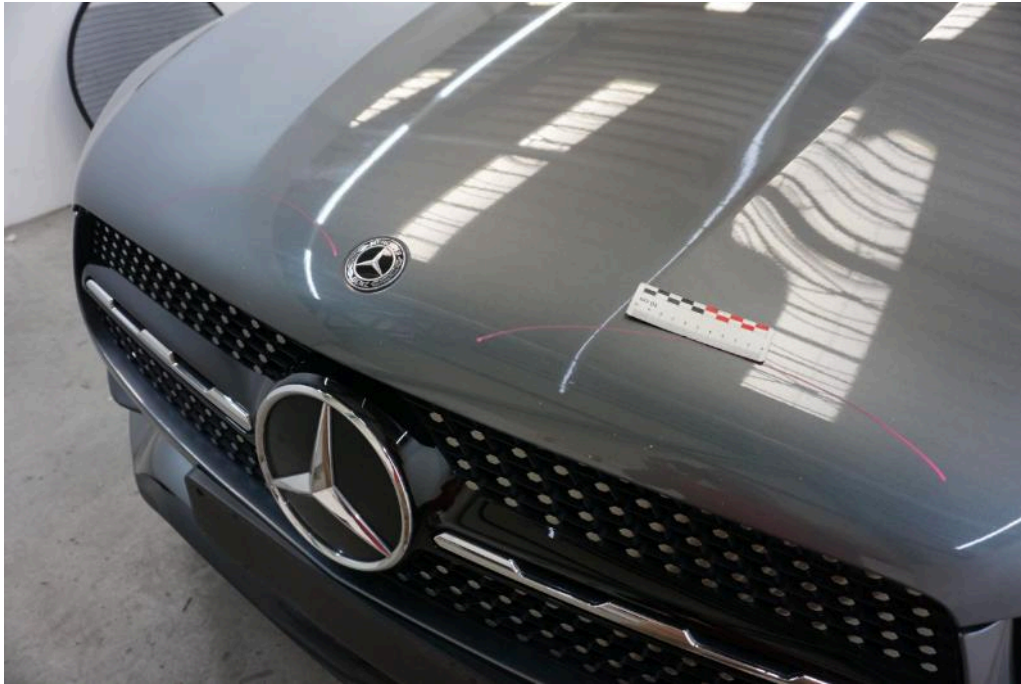
Bild 19
Fahrzeugfront Motorhaube Steinschlag / -schläge

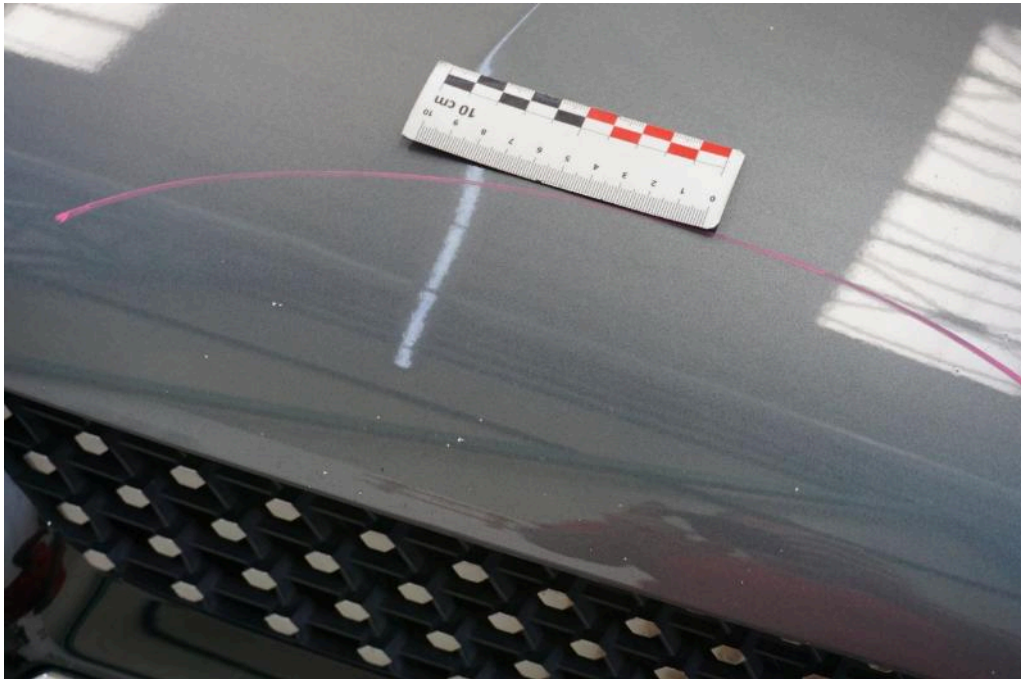
Bild 20
Fahrzeugfront Motorhaube Steinschlag / -schläge

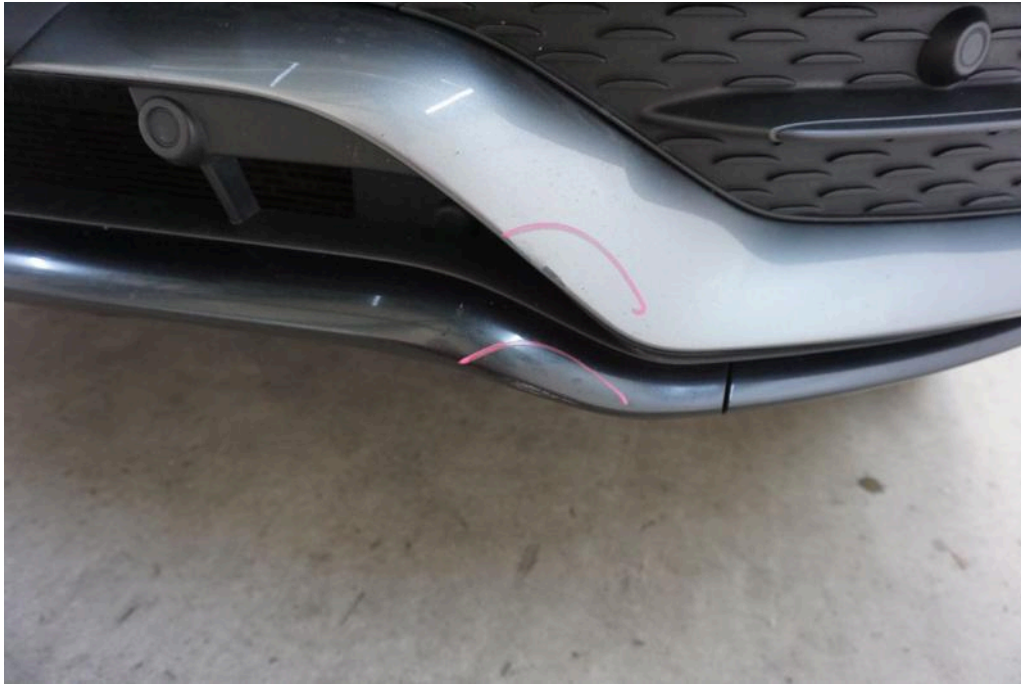
Bild 21
Fahrzeugfront Stoßfänger vorne verkratzt

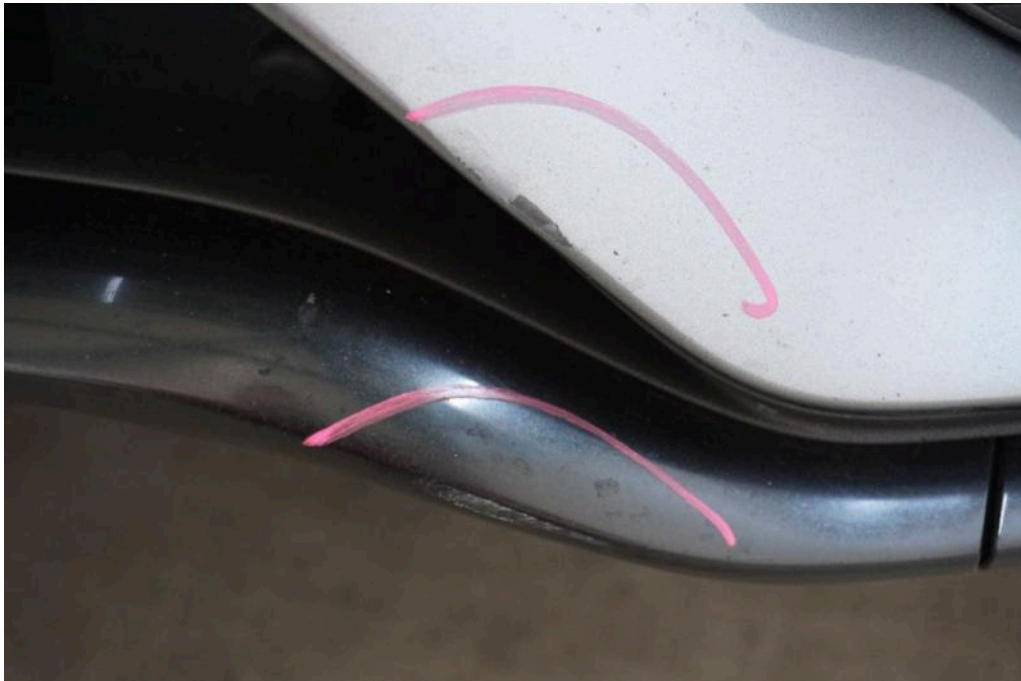
Bild 22
Fahrzeugfront Stoßfänger vorne verkratzt

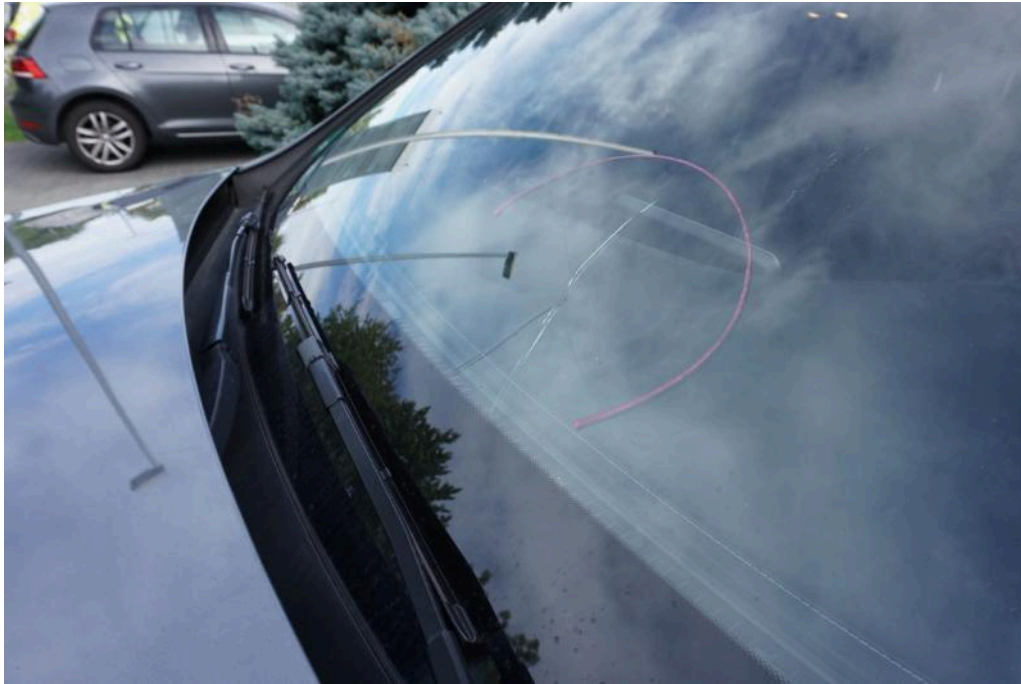
Bild 23
Fahrzeugfront Windschutzscheibe gerissen / eingerissen

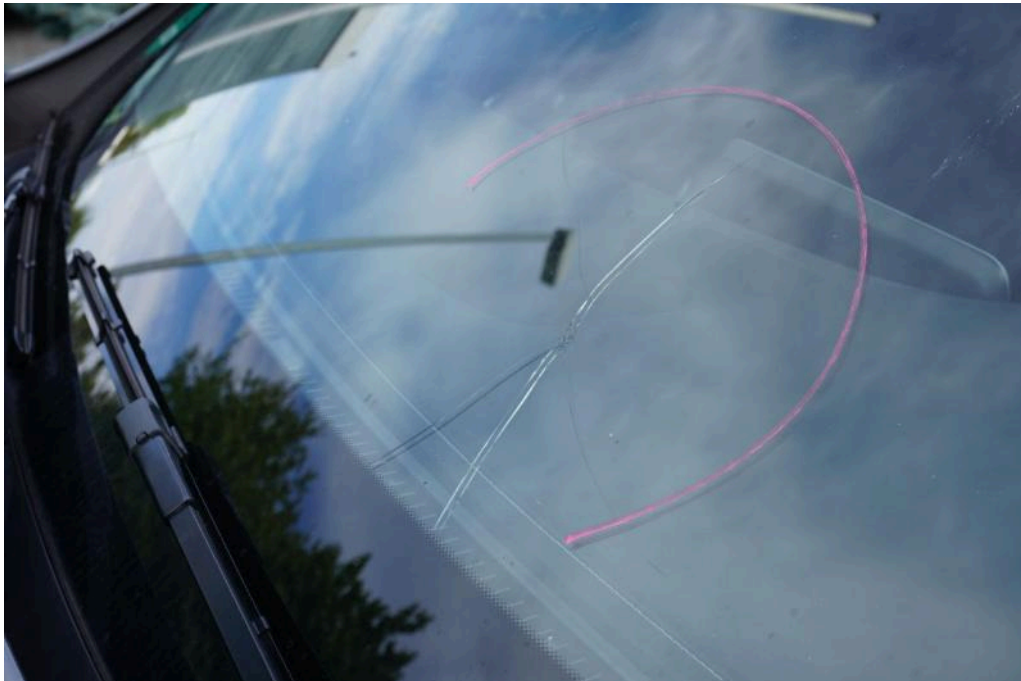
Bild 24
Fahrzeugfront Windschutzscheibe gerissen / eingerissen
