Minderwertgutachten

Dokumentnummer: 1328159
Auftrag vom / Auftrag am: 01.09.2023 / 13:06 Uhr

Amtliches Kennzeichen:	FD-ED360	FIN:	WVWZZZAUZKP562330
HSN/TSN:	0603 / BNI	Fahrzeugart:	PKW
Aufbau:	Kombi	Hersteller:	Volkswagen
Modell:	Golf VII 2.0 TDI GTD (EURO 6d-TEMP)	Erstzulassung:	16.04.2019
Letztzulassung:	16.04.2019	Nächste HU (Hauptuntersuchung):	05.2024
Anzahl Türen:	5	Motorart:	Reihe
Emissionsgruppe:	Euro 6d - TEMP	Feinstaubplakette:	Grün
Leistung:	135,0 KW	Hubraum:	1968 ccm
Antriebsart:	Diesel	Antriebskonzept:	Frontantrieb
Getriebeart:	Automatik	Anzahl Schaltstufen:	7
Laufleistung abgelesen:	169677 km	Laufleistung geschätzt:	169677 km

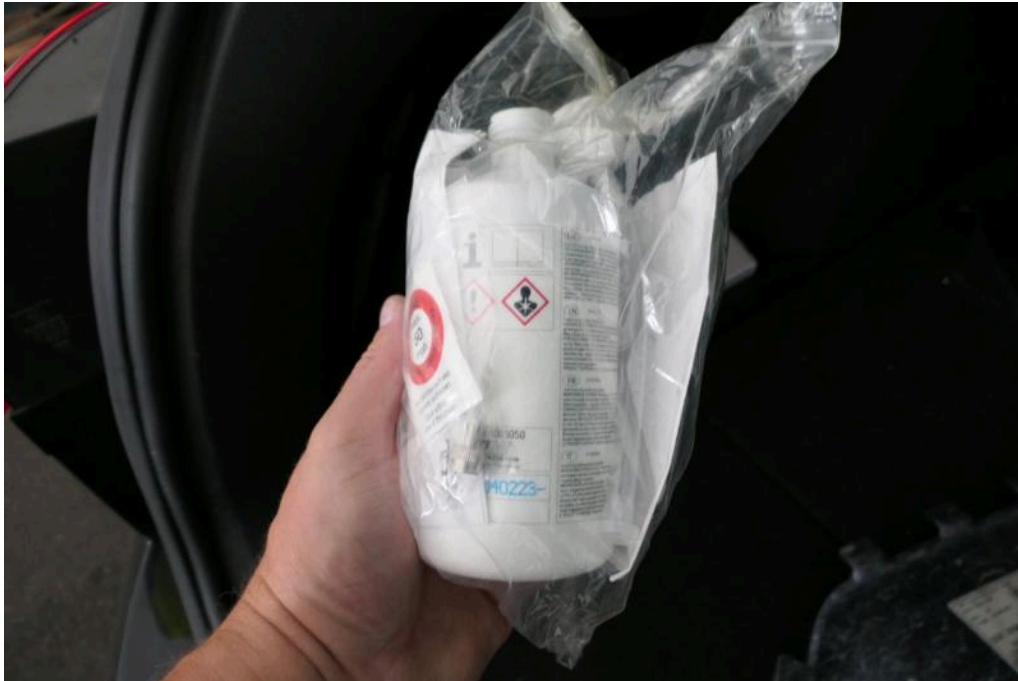
Bild 17
Fahrzeugzubehör Tirefit abgelaufen

geschätzte Reparaturkosten	Minderwert
Allgemeinzustand	400,00 €	400,00 €
Fahrzeugzubehör, Wartungsnachweis, lag nicht vor - Wartung erforderlich, durchführen	400,00 €	400,00 €
Felgen / Bereifung	1.730,00 €	1.310,00 €
Fahrzeugzubehör, Tirefit, abgelaufen, erneuern	50,00 €	50,00 €
Vorderachse, Felge vorne rechts, Materialabtrag, erneuern	840,00 €	840,00 €
Hinterachse, Felge hinten rechts, stark, zerkratzt, erneuern	840,00 €	420,00 €
Hinterachse, Felge hinten links, zerkratzt, akzeptierter Schaden	0,00 €	0,00 €
Innenraum / Kofferraum	0,00 €	0,00 €
Innenraum, Kofferraum, Gebrauchsspuren, akzeptierter Schaden	0,00 €	0,00 €
Lackierung	720,00 €	410,00 €
linke Seite, Tür vorne links, angestoßen, akzeptierter Schaden	0,00 €	0,00 €
linke Seite, Türeinstieg vorne links, Kratzer, akzeptierter Schaden	0,00 €	0,00 €
Fahrzeugfront, Motorhaube, Delle und Lackschaden, aus- und einbauen + instandsetzen + lackieren	620,00 €	310,00 €

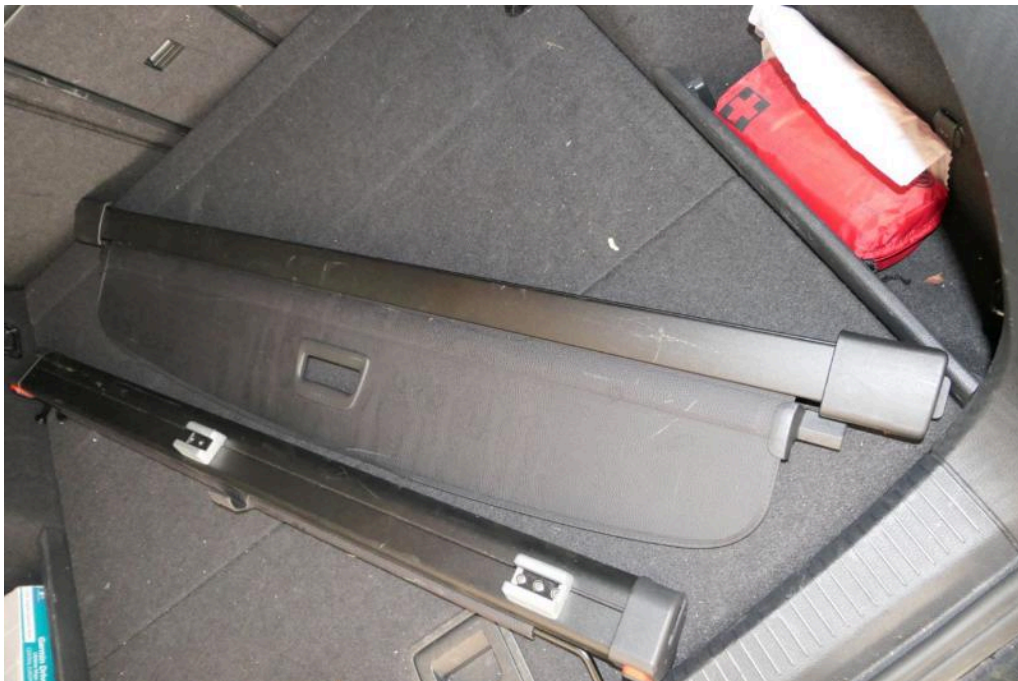
Bild 18
Innenraum Kofferraum Gebrauchsspuren

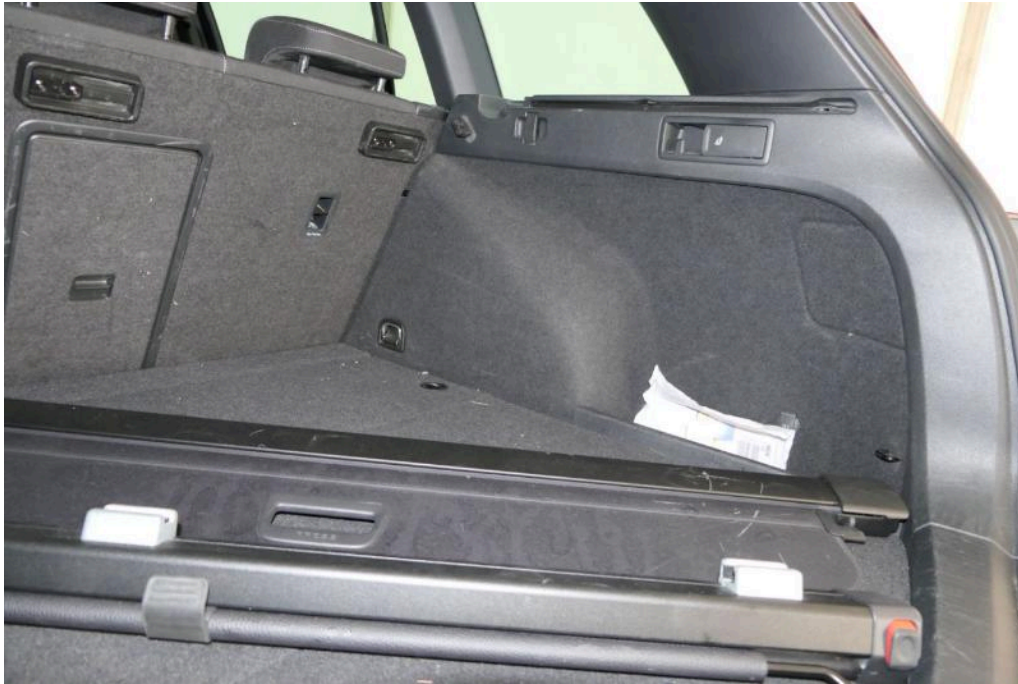
Bild 19
Innenraum Kofferraum Gebrauchsspuren

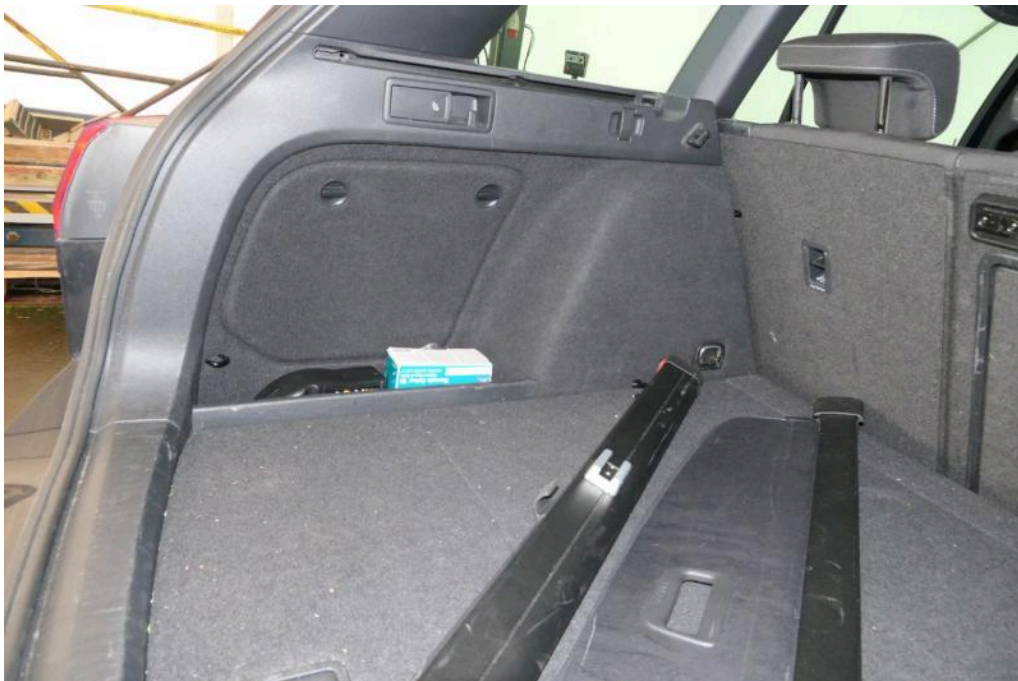
Bild 20
Innenraum Kofferraum Gebrauchsspuren

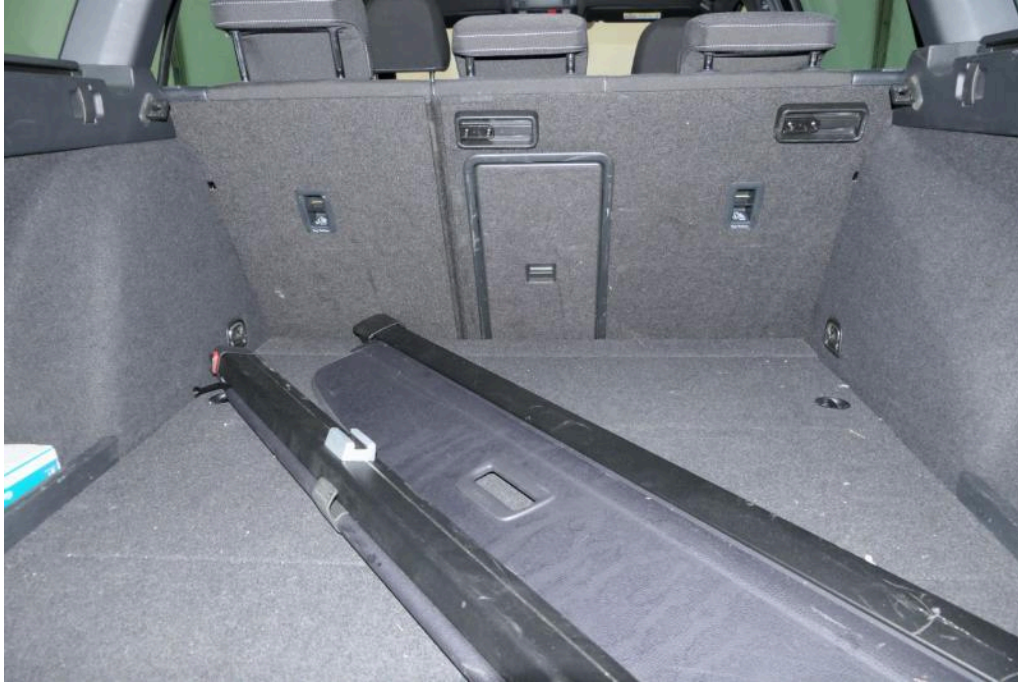
Bild 21
Innenraum Kofferraum Gebrauchsspuren

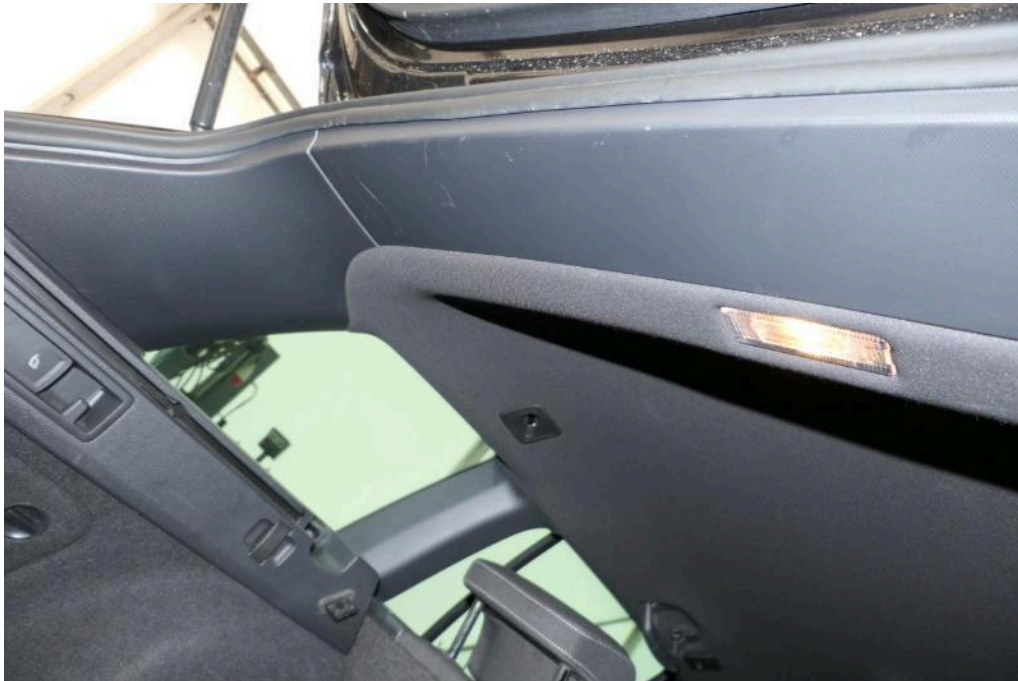
Bild 22
Innenraum Kofferraum Gebrauchsspuren

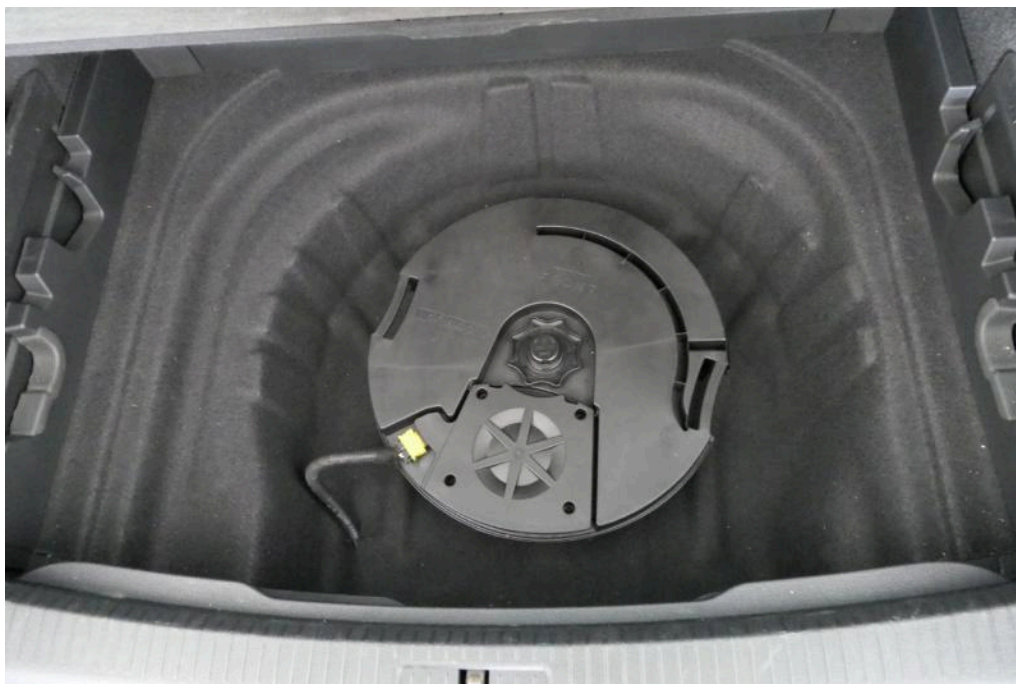
Bild 23
Innenraum Kofferraum Gebrauchsspuren

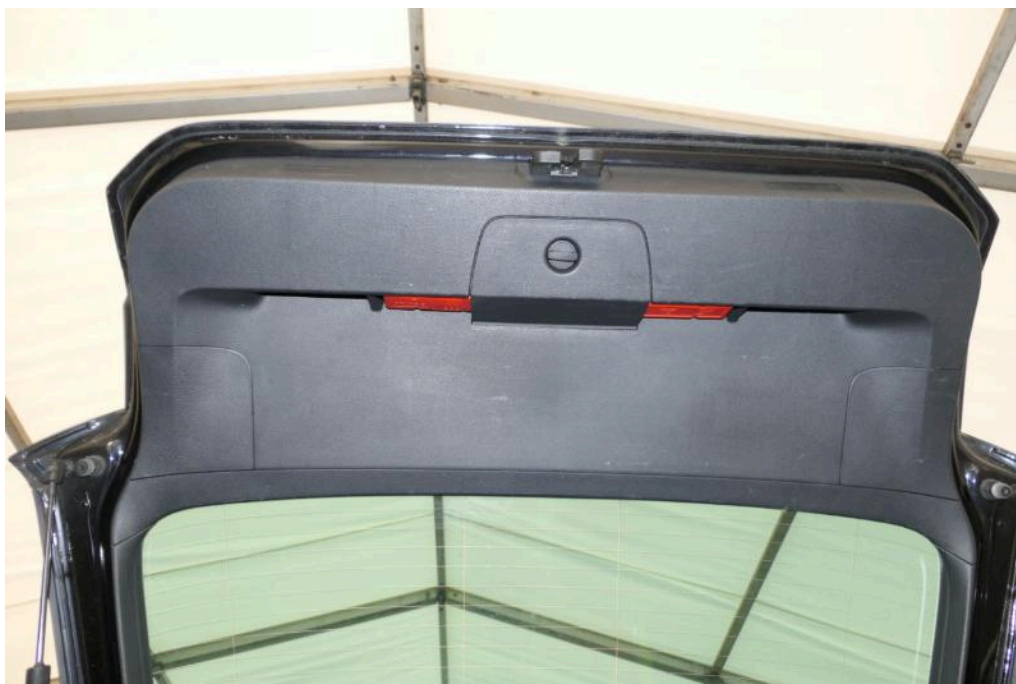
Bild 24
Innenraum Kofferraum Gebrauchsspuren

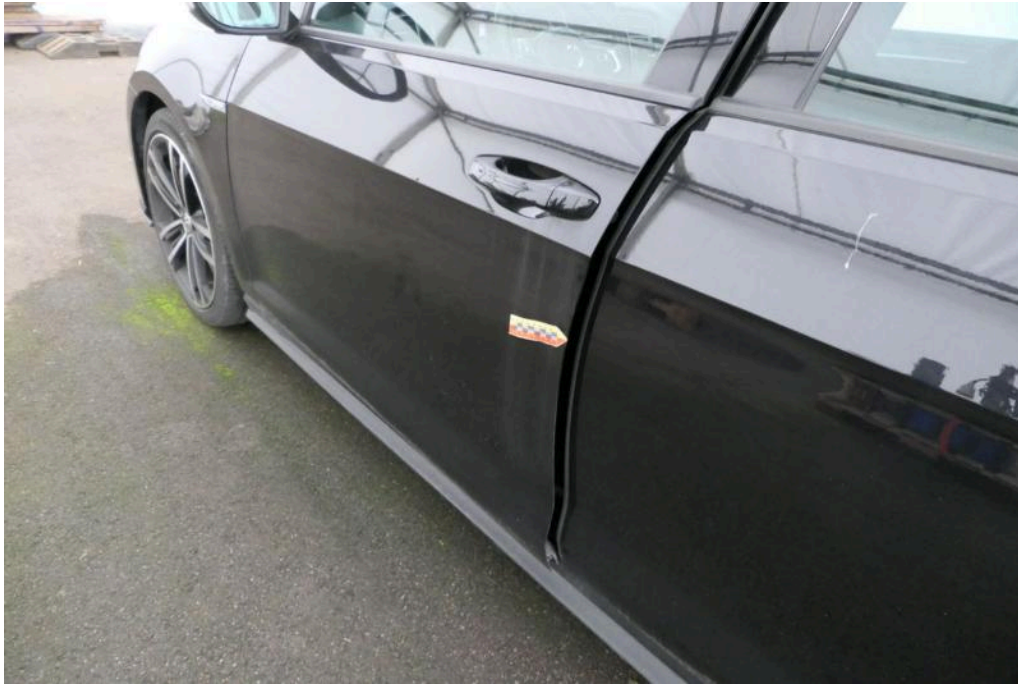
Bild 25
linke Seite Tür vorne links angestoßen

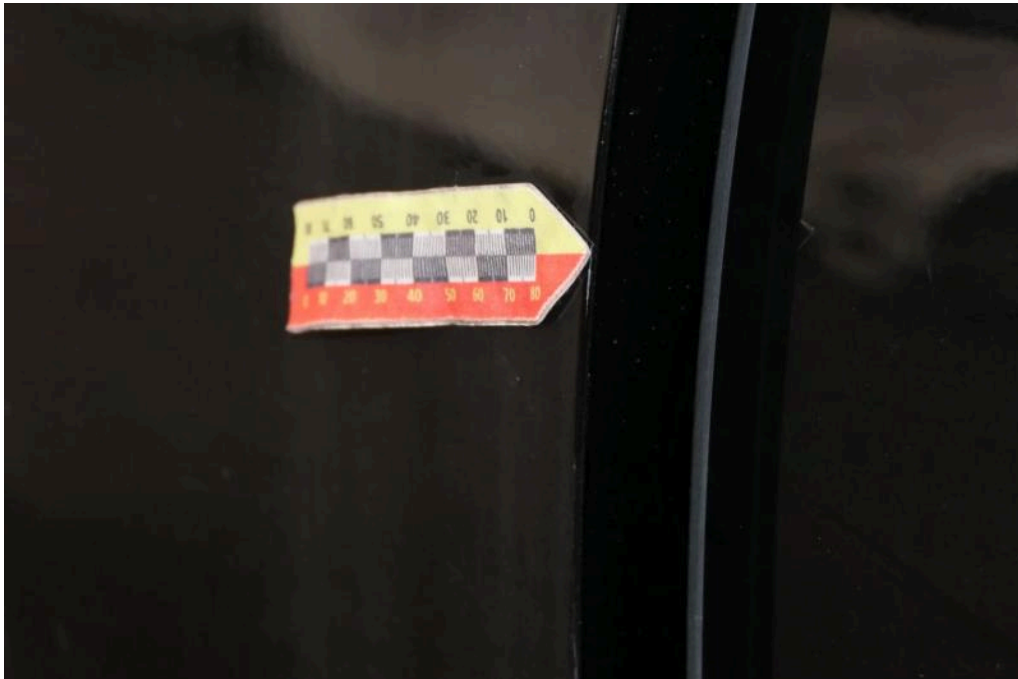
Bild 26
linke Seite Tür vorne links angestoßen

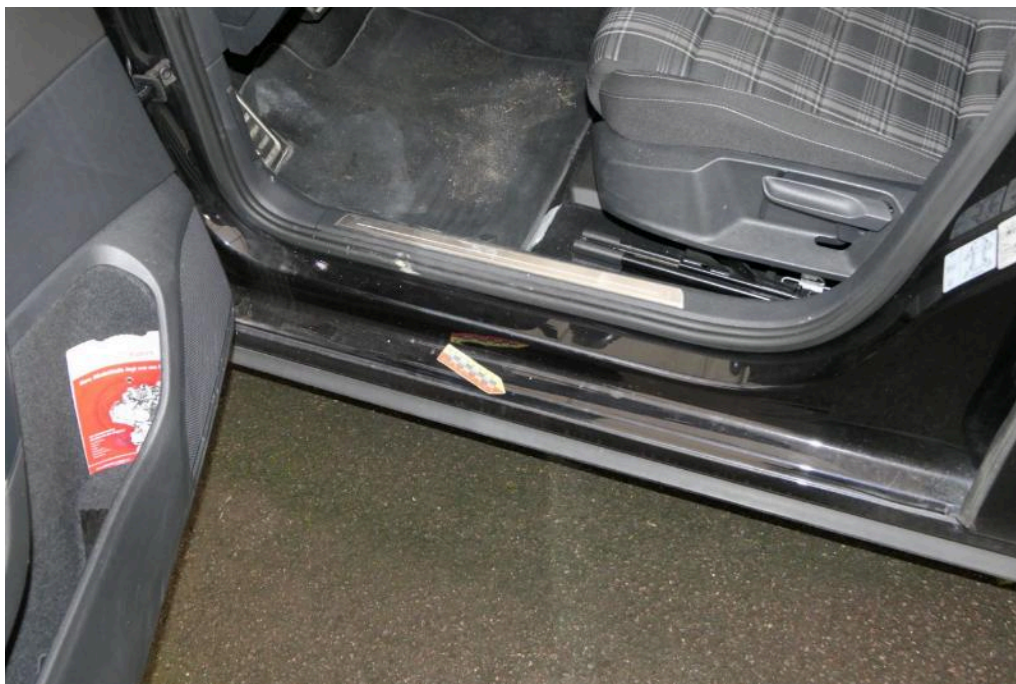
Bild 27
linke Seite Türeinstieg vorne links Kratzer

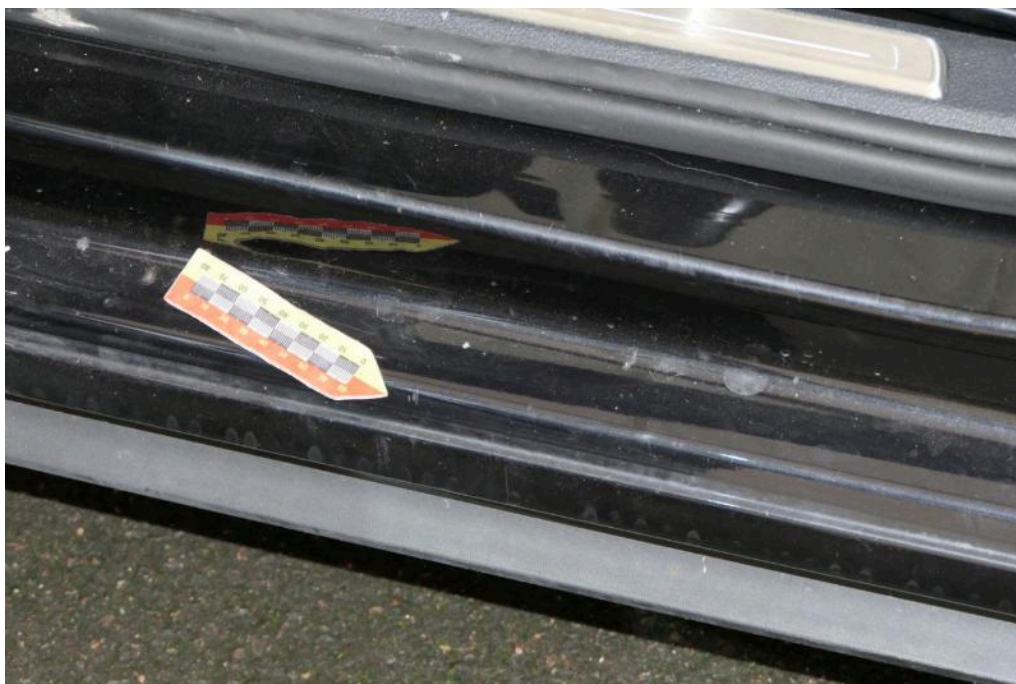
Bild 28
linke Seite Türeinstieg vorne links Kratzer

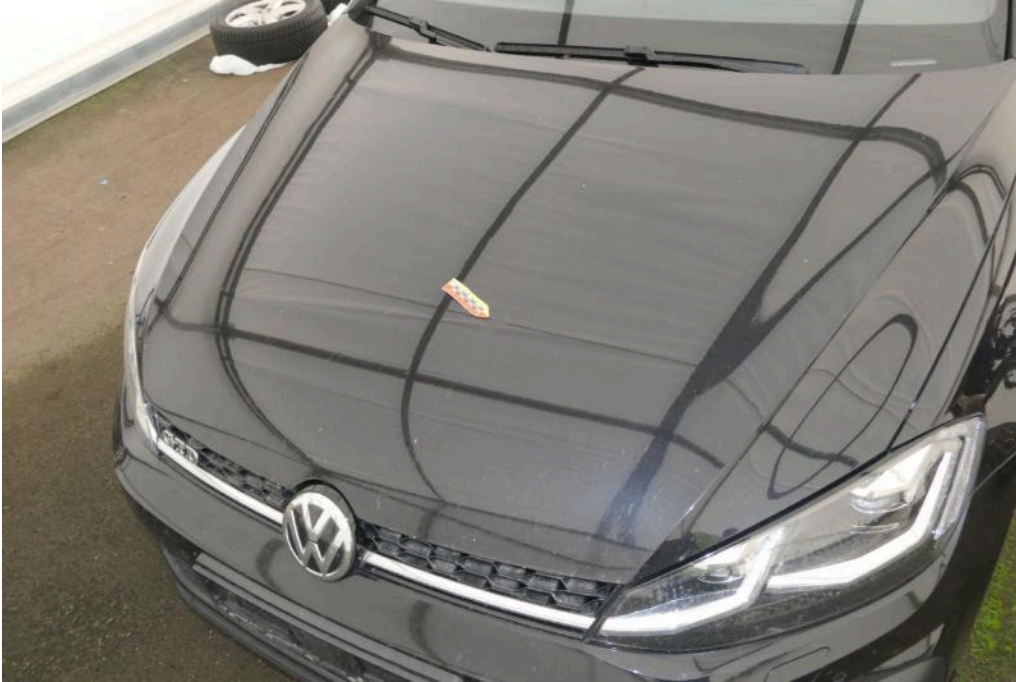
Bild 29
Fahrzeugfront Motorhaube Delle und Lackschaden

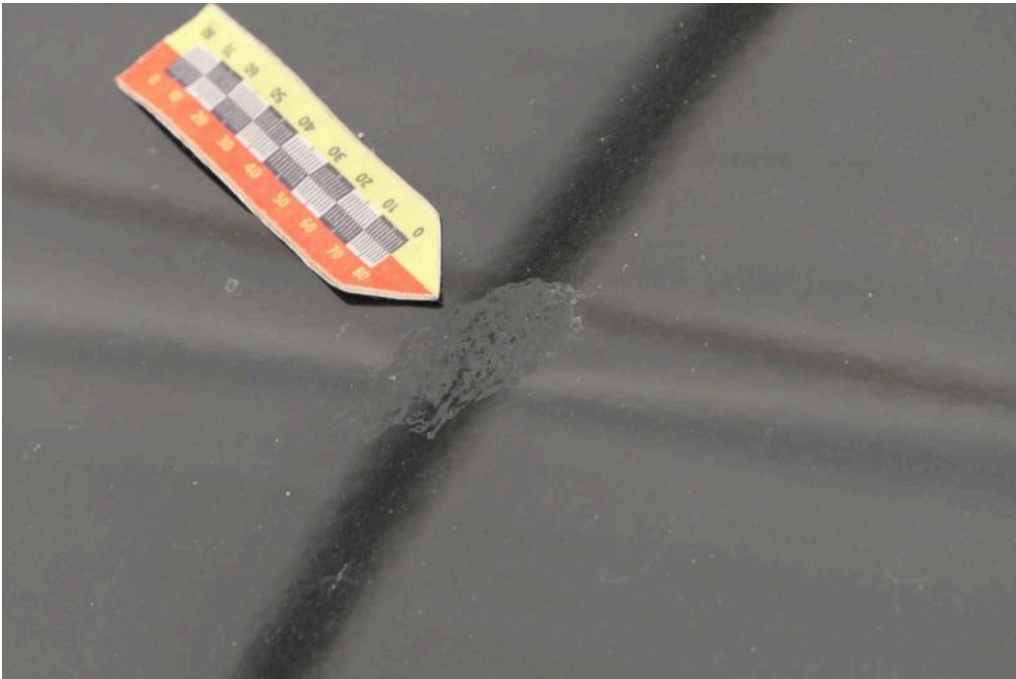
Bild 30
Fahrzeugfront Motorhaube Delle und Lackschaden

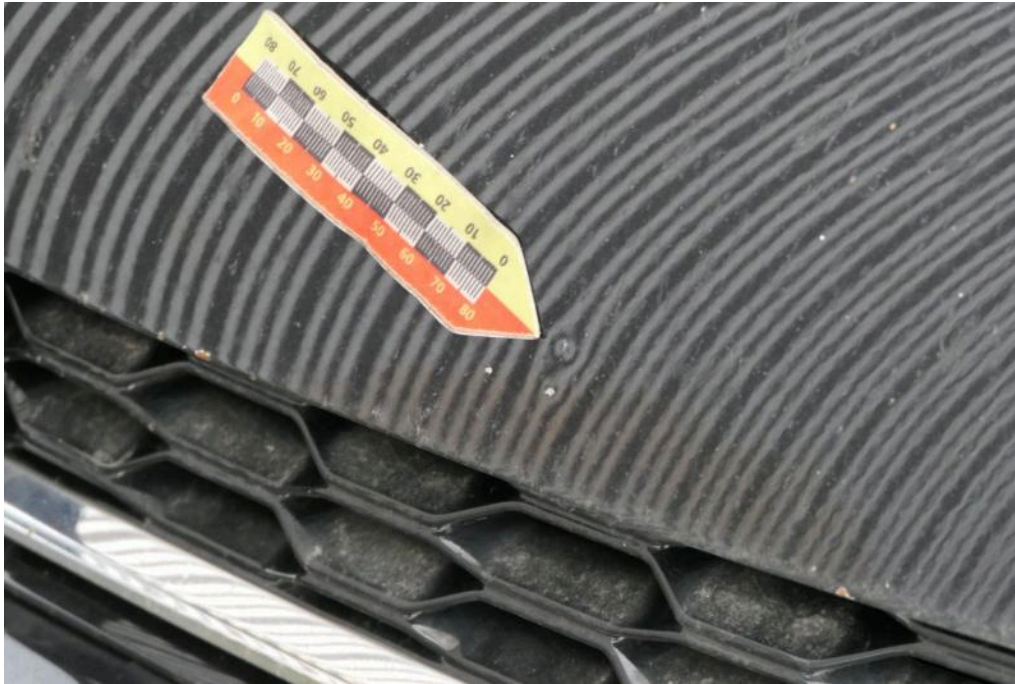
Bild 31
Fahrzeugfront Motorhaube Delle und Lackschaden

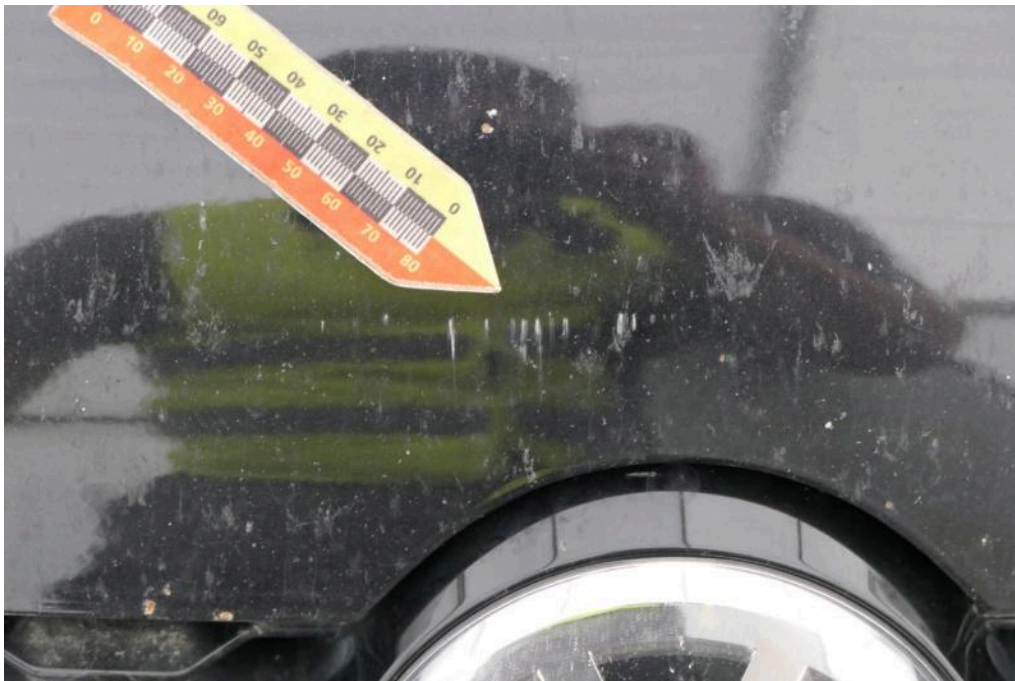
Bild 32
Fahrzeugfront Motorhaube Delle und Lackschaden

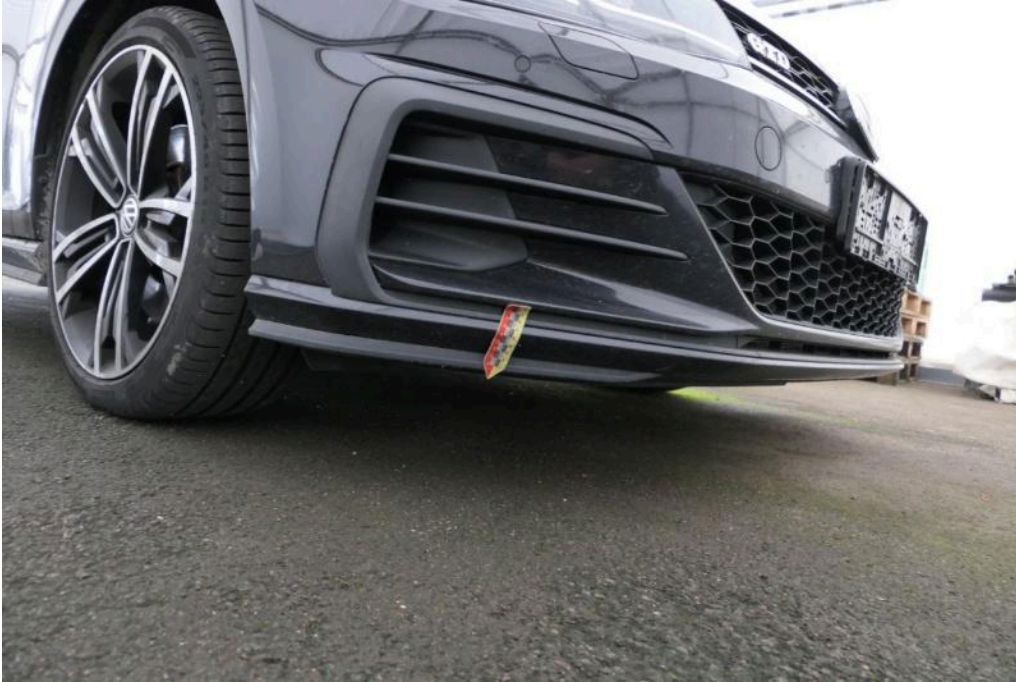
Bild 33
Fahrzeugfront Stoßfänger vorne verkratzt

Fahrzeugfront, Stoßfänger vorne, verkratzt, Smart Repair	100,00 €	100,00 €

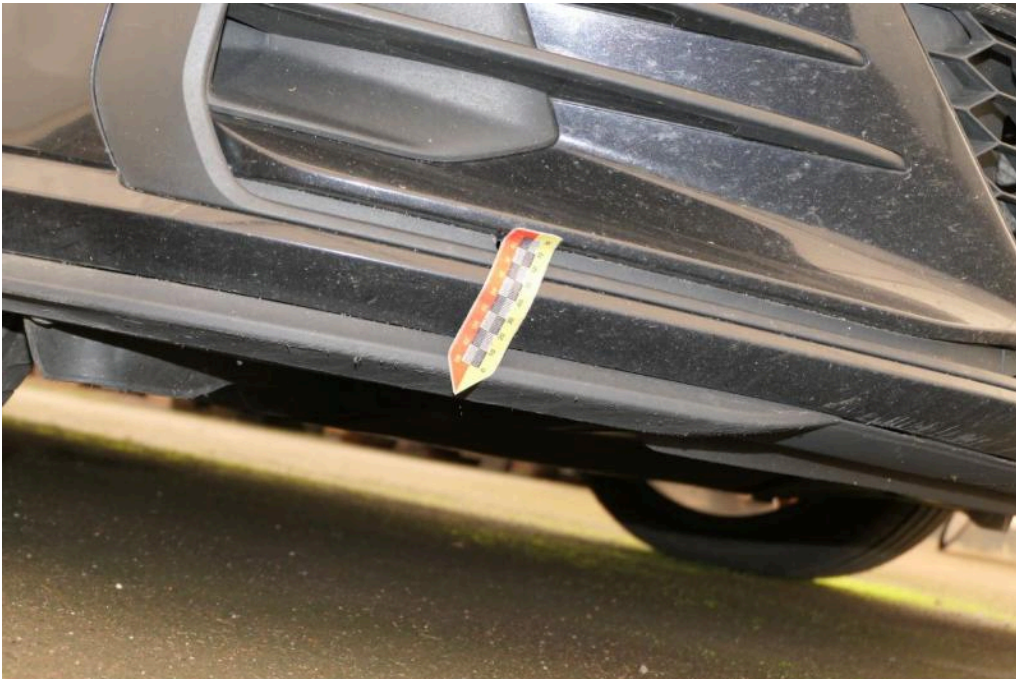
Bild 34
Fahrzeugfront Stoßfänger vorne verkratzt

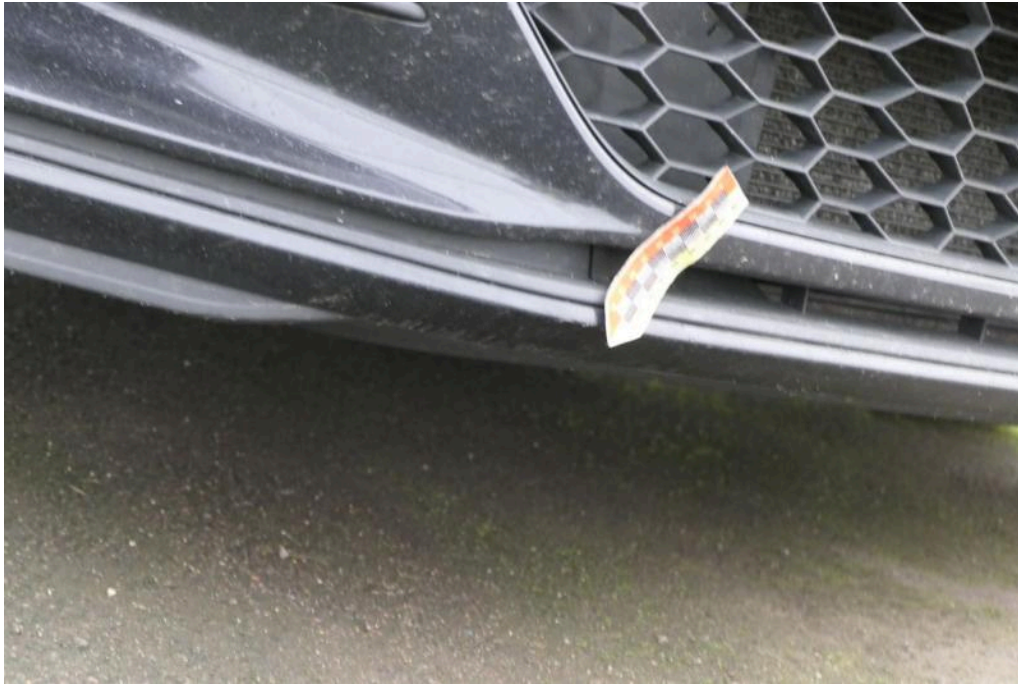
Bild 35
Fahrzeugfront Stoßfänger vorne verkratzt

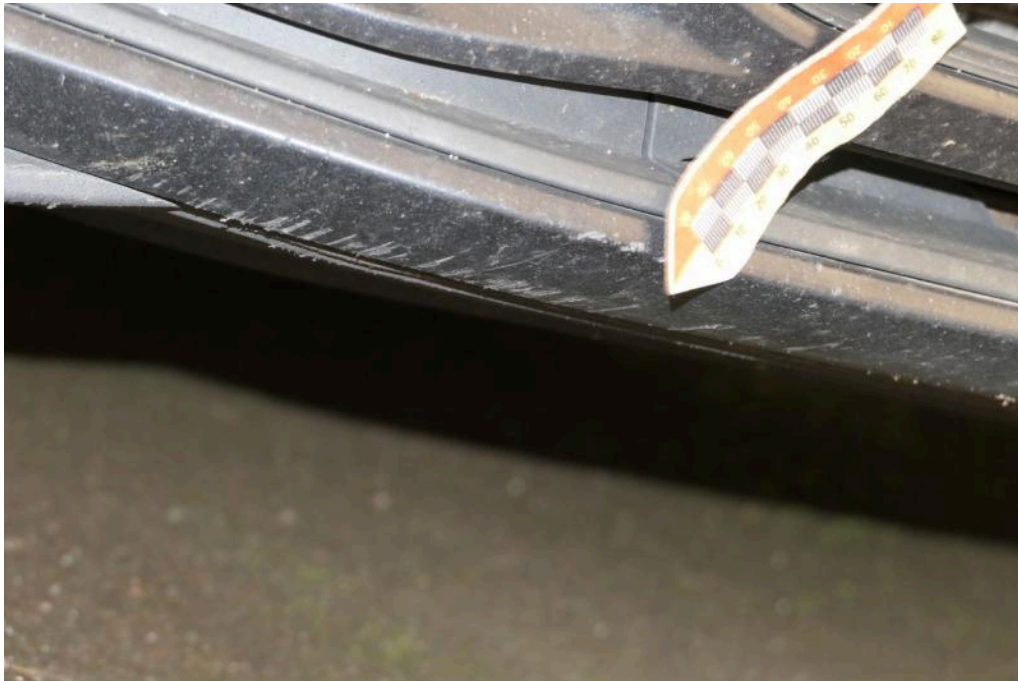
Bild 36
Fahrzeugfront Stoßfänger vorne verkratzt

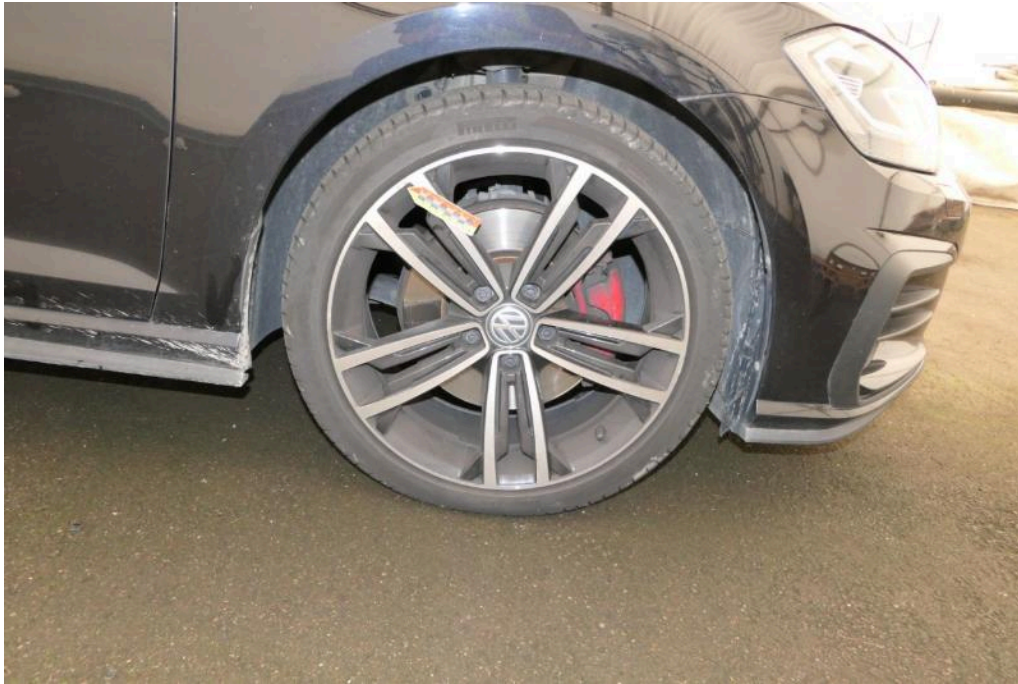
Bild 37
Vorderachse Felge vorne rechts Materialabtrag

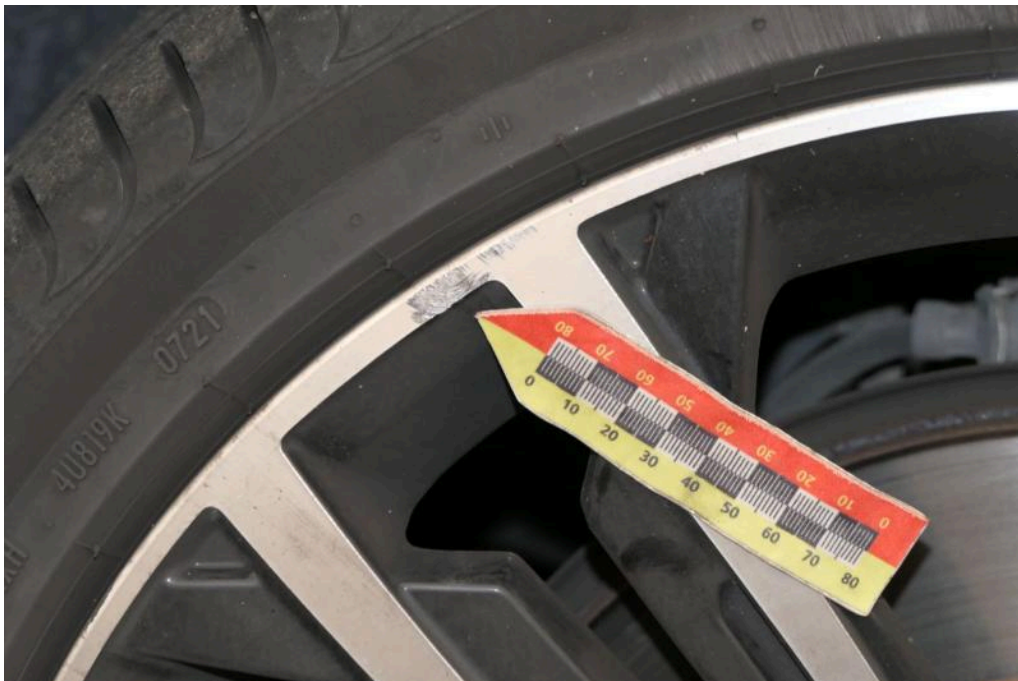
Bild 38
Vorderachse Felge vorne rechts Materialabtrag

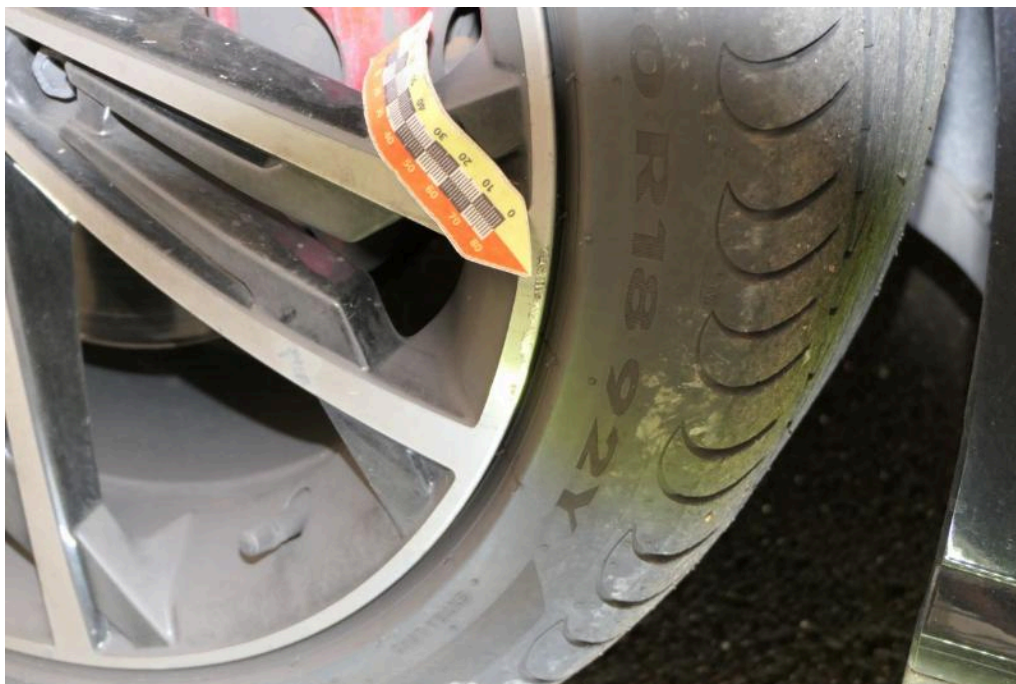
Bild 39
Vorderachse Felge vorne rechts Materialabtrag

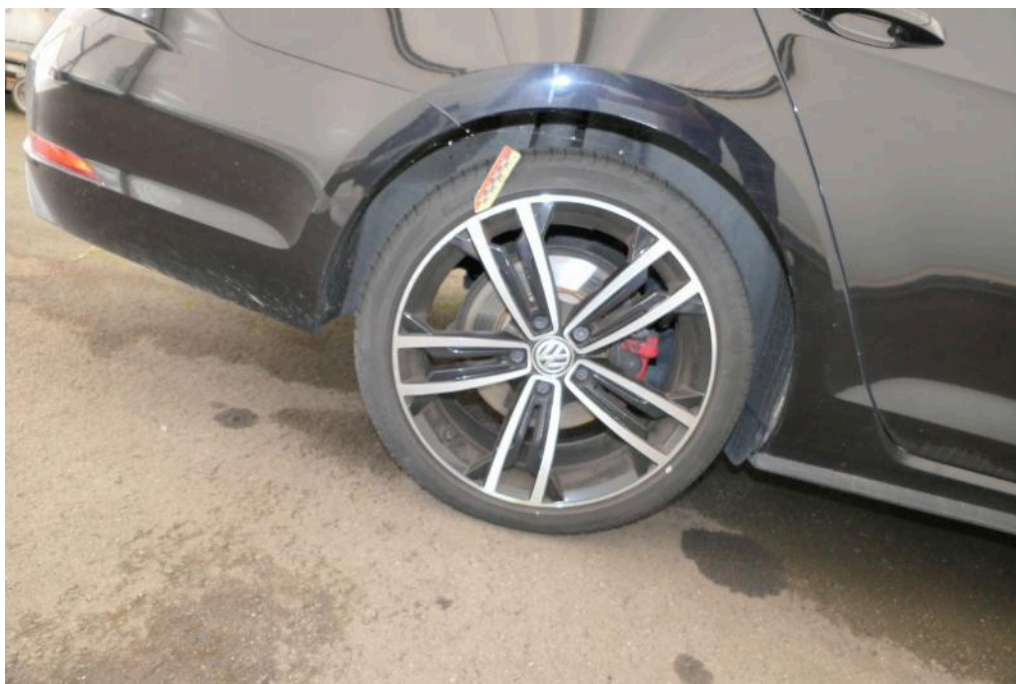
Bild 40
Hinterachse Felge hinten rechts stark zerkratzt

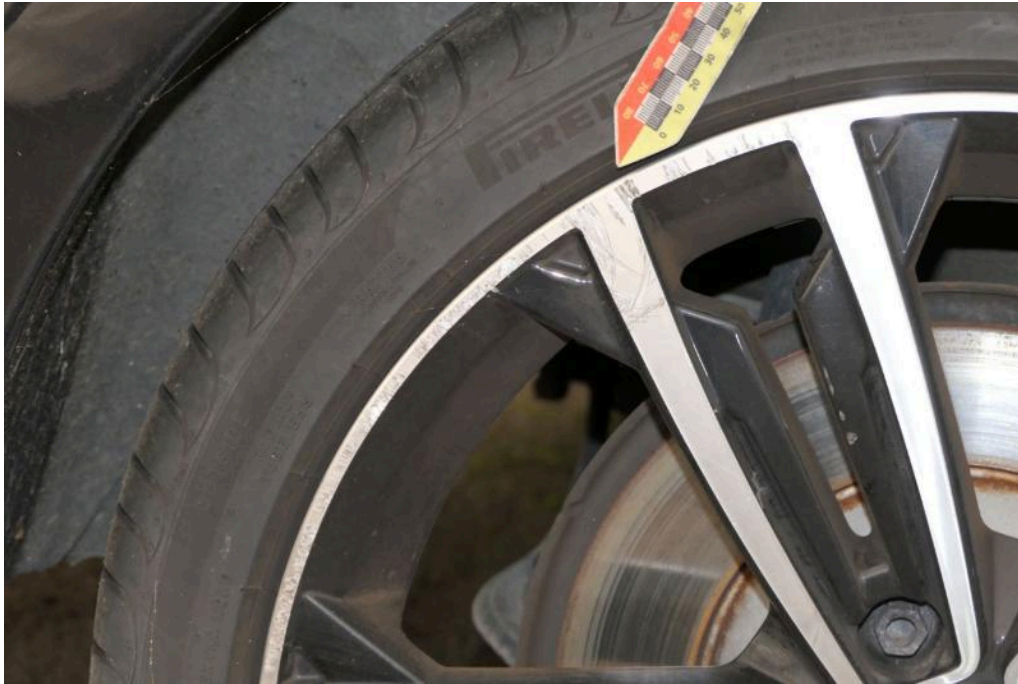
Bild 41
Hinterachse Felge hinten rechts stark zerkratzt

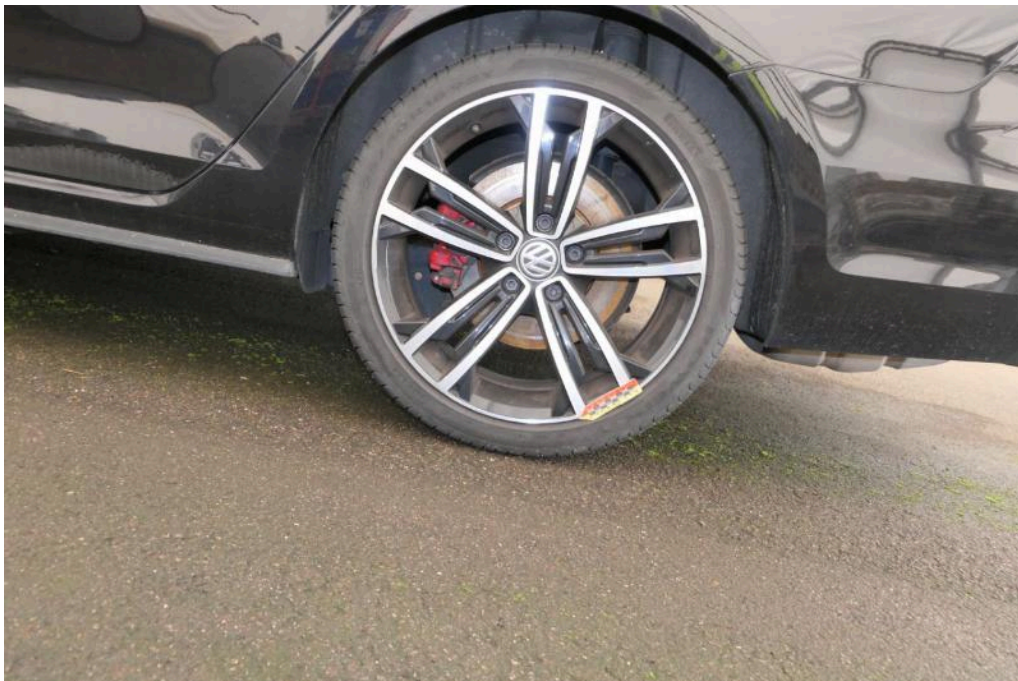
Bild 42
Hinterachse Felge hinten links zerkratzt

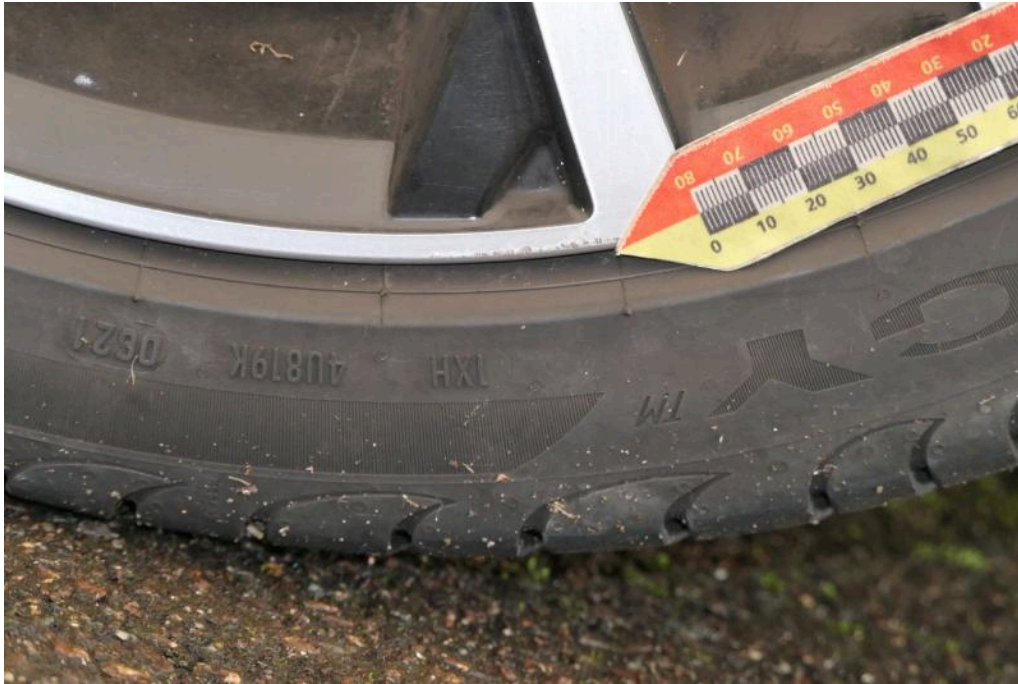
Bild 43
Hinterachse Felge hinten links zerkratzt

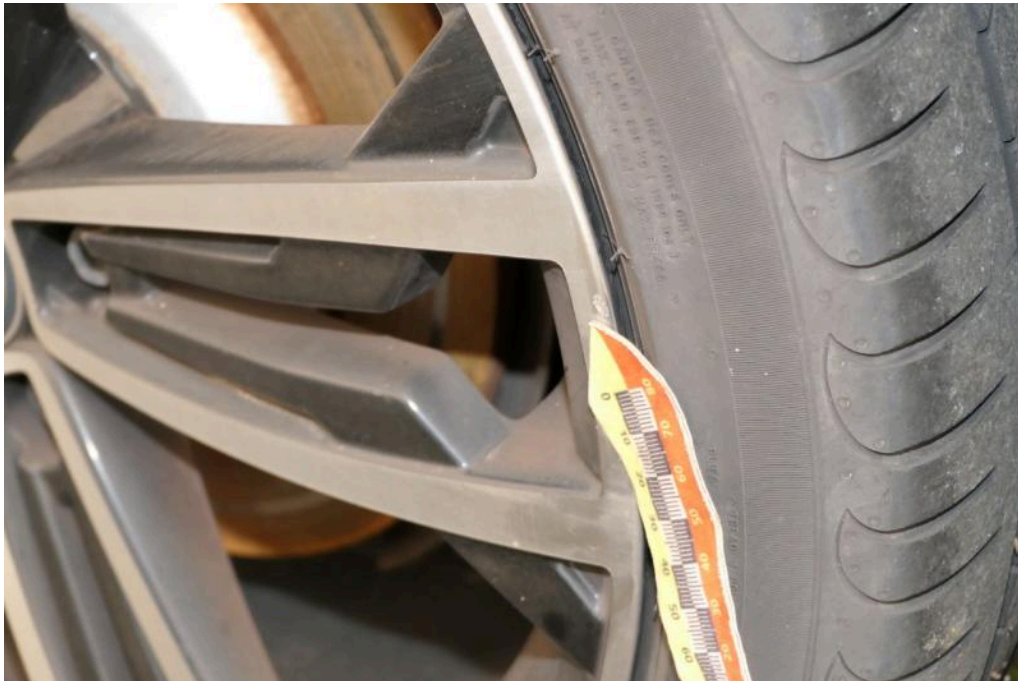
Bild 44
Hinterachse Felge hinten links zerkratzt
