## Minderwertgutachten

Dokumentennummer: 1349259  
Auftrag vom / Auftrag am: 18.10.2023 / 10:02 Uhr

| <b>Amtliches Kennzeichen:</b> | H-WB229 | <b>FIN:</b> | WF0PXXGCHPLE16093 |
| <b>Modell:</b> | Focus 1.5 EcoBlue Titanium<br>Start/Stopp (EURO 6d) | <b>Erstzulassung:</b> | 31.08.2020 |

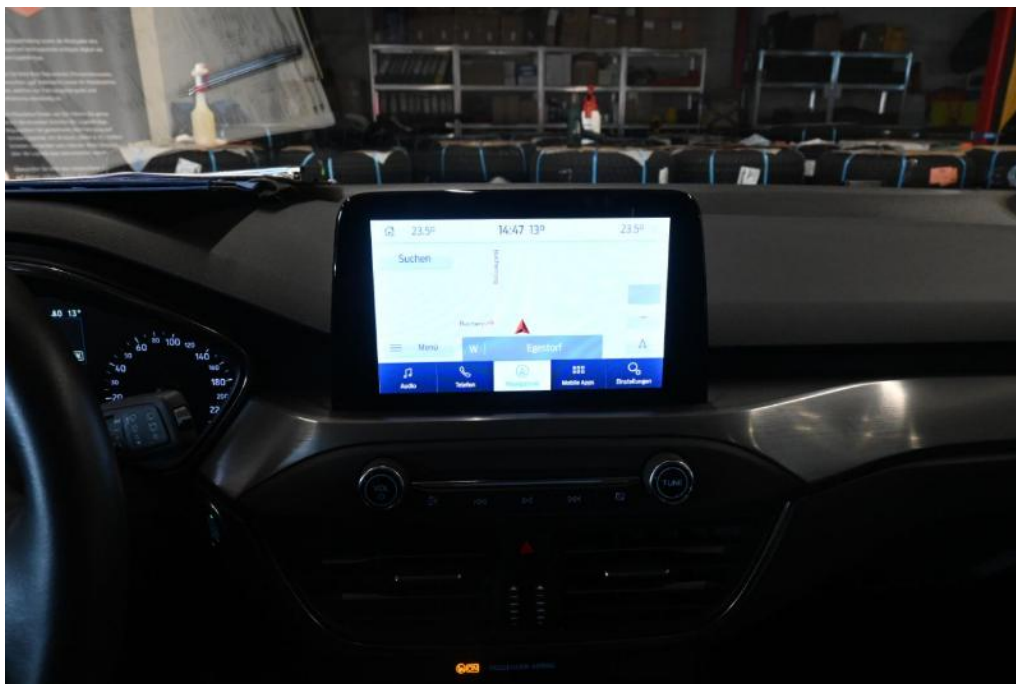
| | geschätzte Reparaturkosten | Minderwert |
|---|---|---|
| Systeme, Motorkontrollleuchte, aktiv / gestört, prüfen - Kostenerweiterung möglich | 50,00 € | 50,00 € |

Bild 12: Tacho  
Systeme Motorkontrollleuchte aktiv / gestört

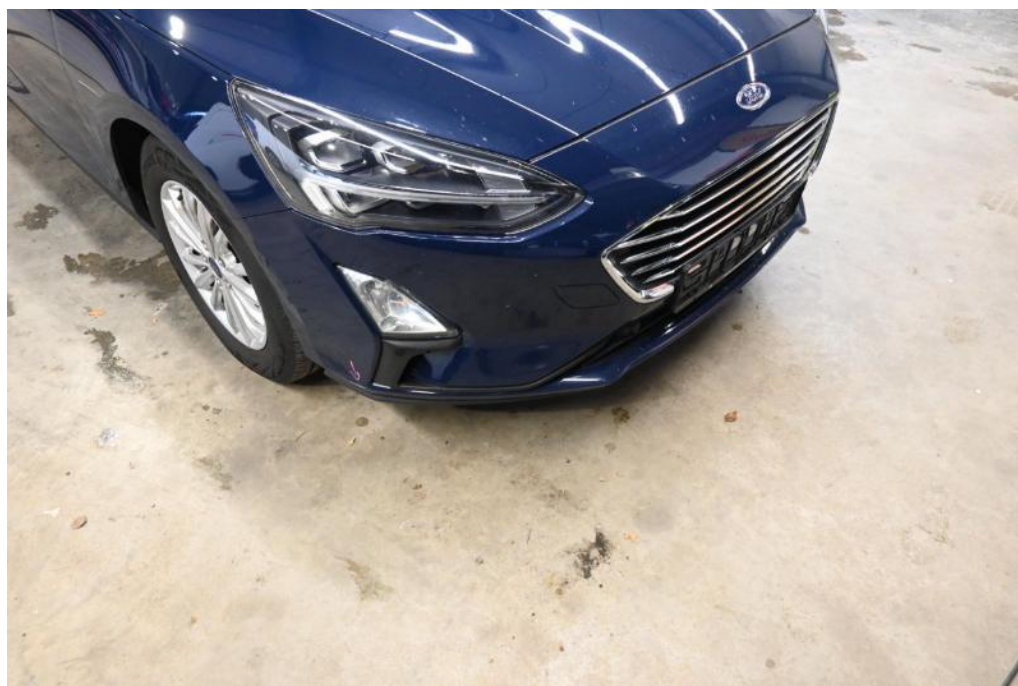
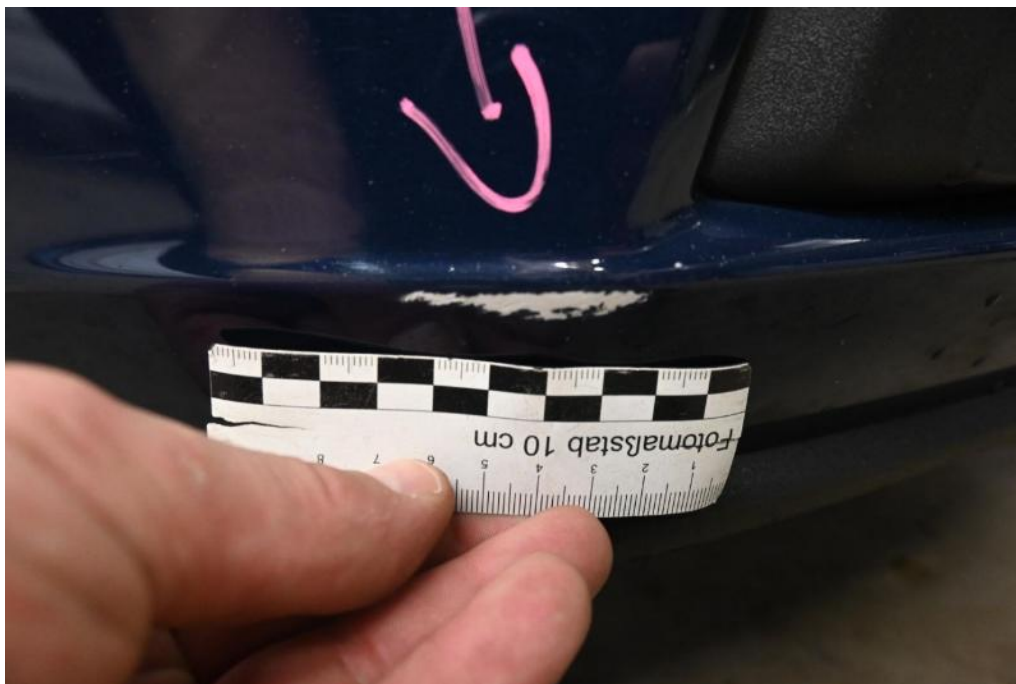
| | geschätzte Reparaturkosten | Minderwert |
|---|---|---|
| Fahrzeugfront, Stoßfänger vorne, Kratzer, Smart Repair | 120,00 € | 120,00 € |

Bild 18  
 Fahrzeugfront Stoßfänger vorne Kratzer

**Bild 19**  
Fahrzeugfront Stoßfänger vorne Kratzer

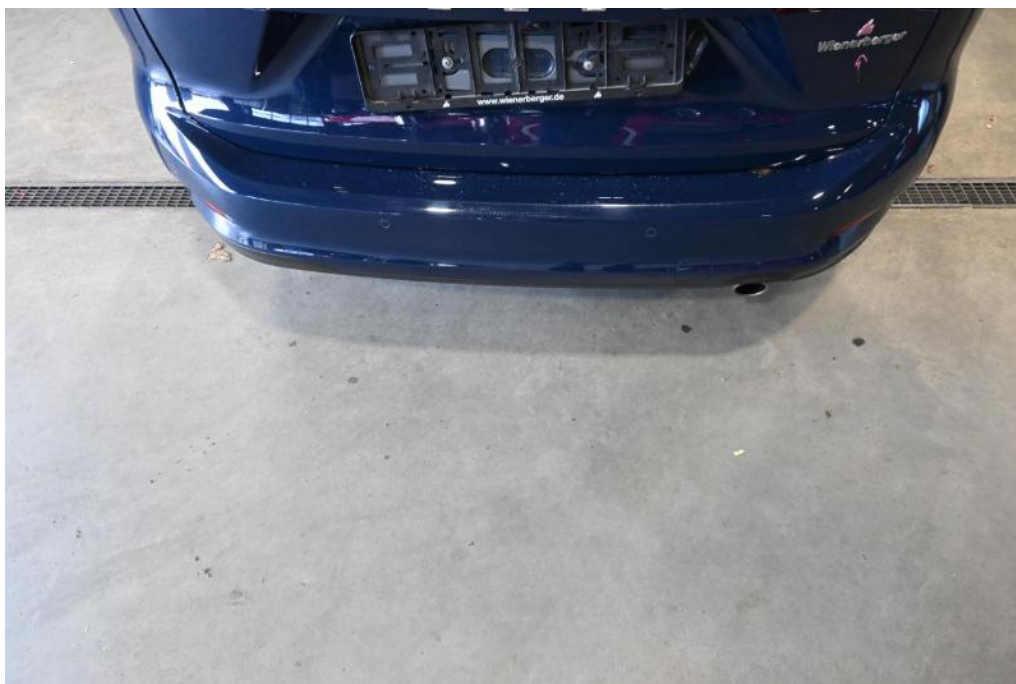
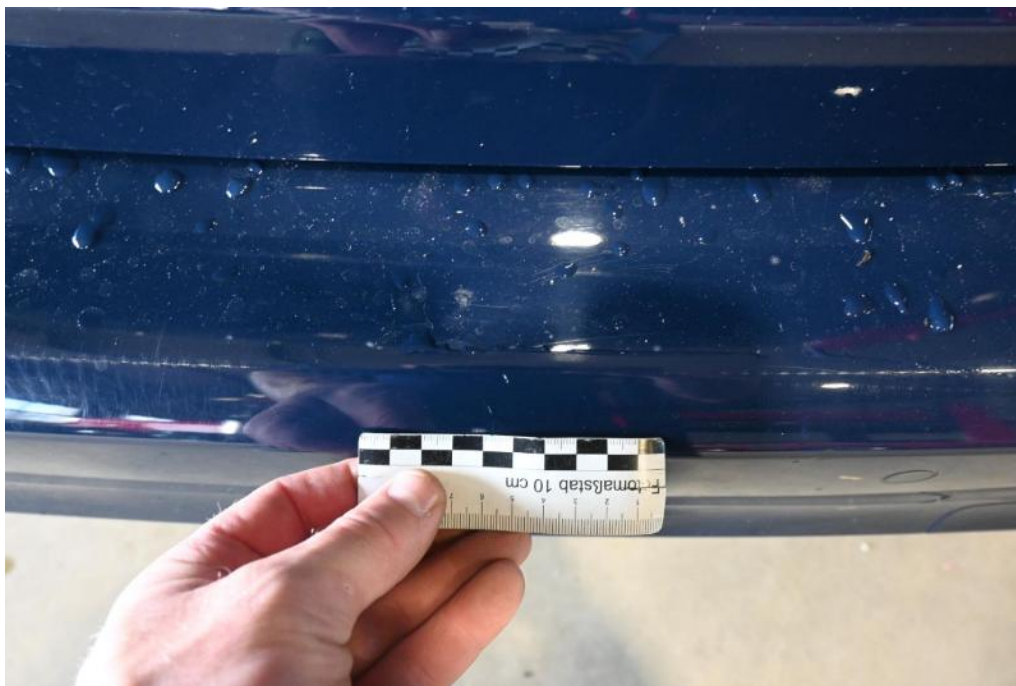
| | geschätzte Reparaturkosten | Minderwert |
|---|---|---|
| Fahrzeugheck, Stoßfänger hinten, verkratzt, aus- und einbauen + lackieren | 495,00 € | 350,00 € |

**Bild 20**  
Fahrzeugheck Stoßfänger hinten verkratzt

**Bild 21**  
Fahrzeugheck Stoßfänger hinten verkratzt
