## Minderwertgutachten

Dokumentennummer: 1311199  
Auftrag vom / Auftrag am: 28.07.2023 / 09:26 Uhr

| <b>Amtliches Kennzeichen:</b> | RO-MP1955 | <b>FIN:</b> | WAUZZZF4XKA076492 |
| <b>Modell:</b> | A4 35 TFSI Avant basis (EURO 6d-TEMP) | <b>Erstzulassung:</b> | 07.05.2019 |

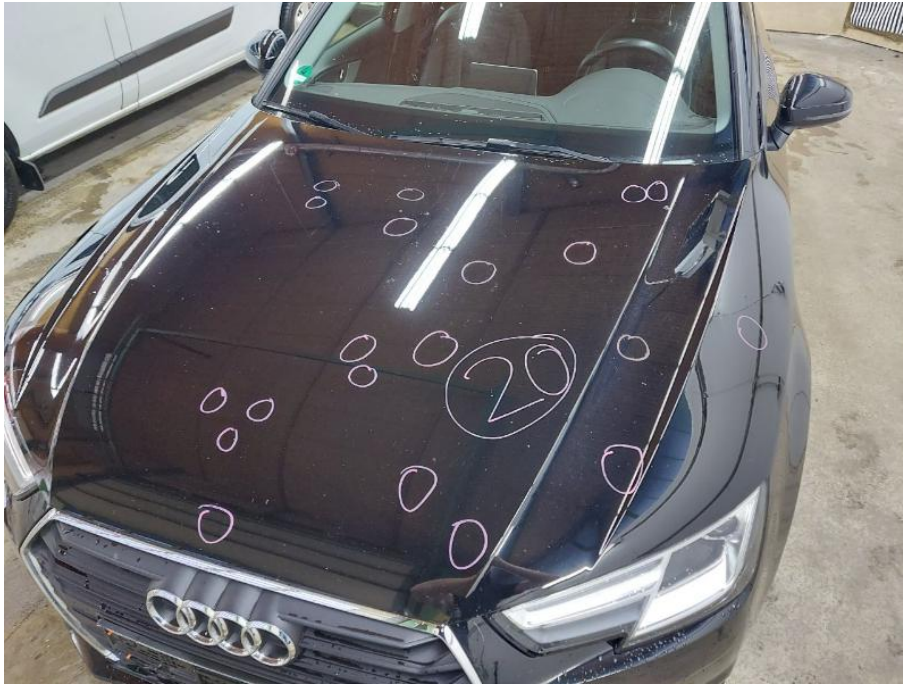
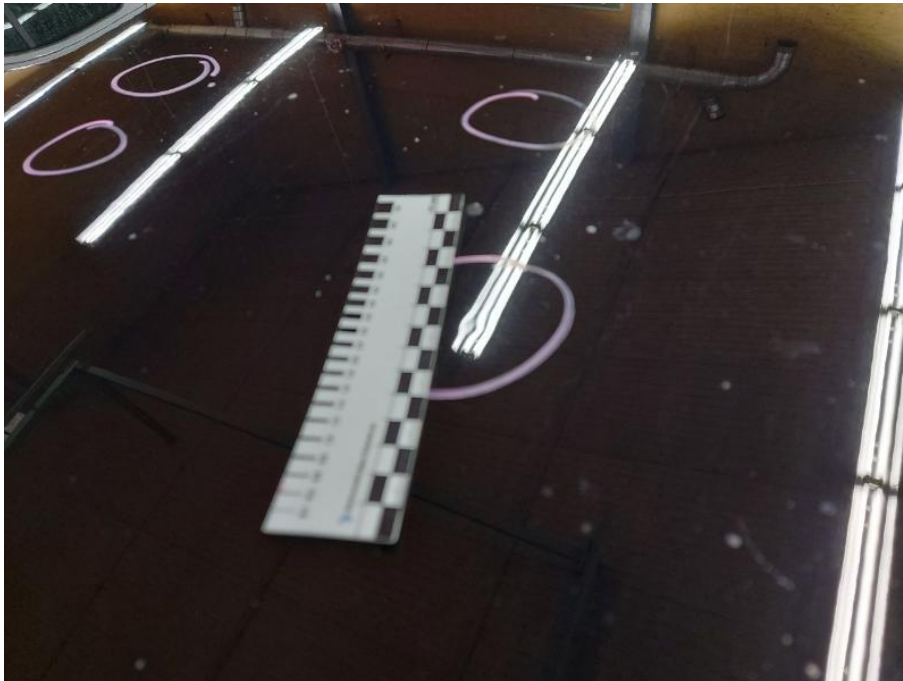
**Bild 17**  
Fahrzeugfront Motorhaube Hagelschaden 20 Dellen ca 1,5 cm Dellen

**Bild 18**  
Fahrzeugfront Motorhaube Hagelschaden 20 Dellen ca 1,5 cm Dellen

| | geschätzte Reparaturkosten | Minderwert |
|---|---|---|
| Fahrzeugfront, Motorhaube, Hagelschaden 20 Dellen ca 1,5 cm, Dellen, instand setzen | 695,00 € | 695,00 € |

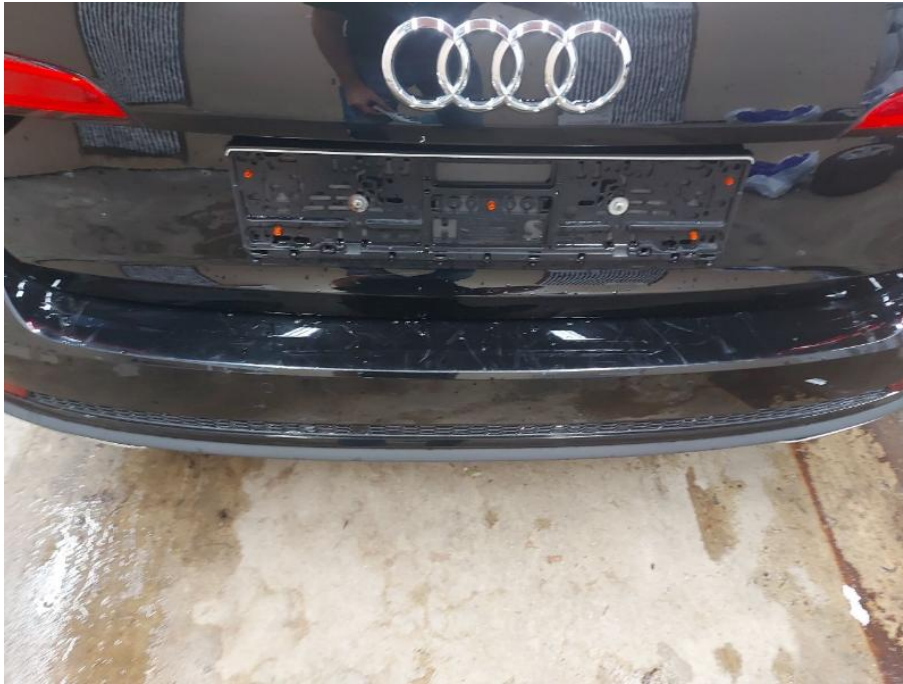
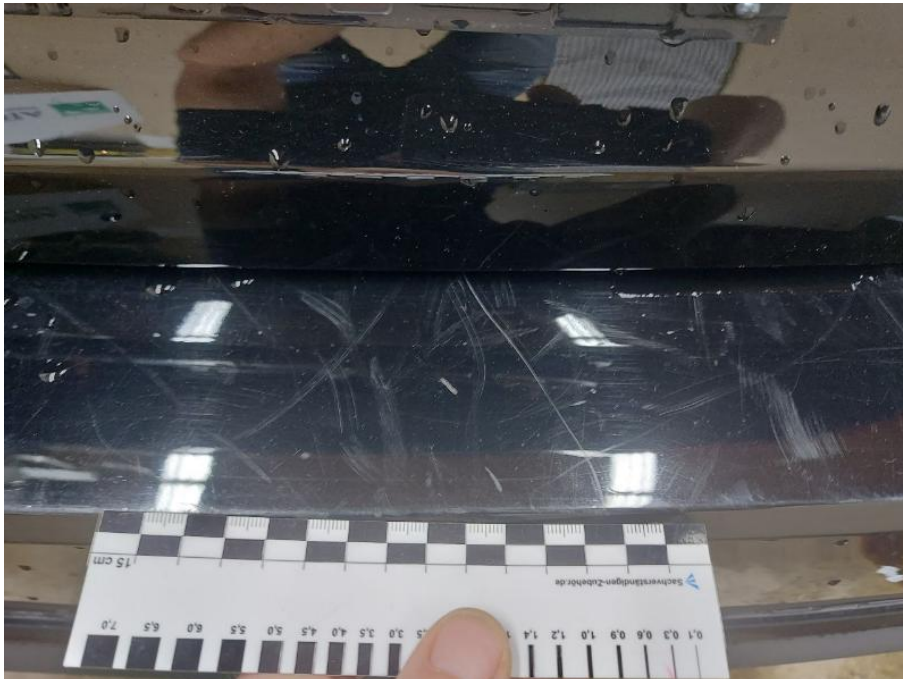
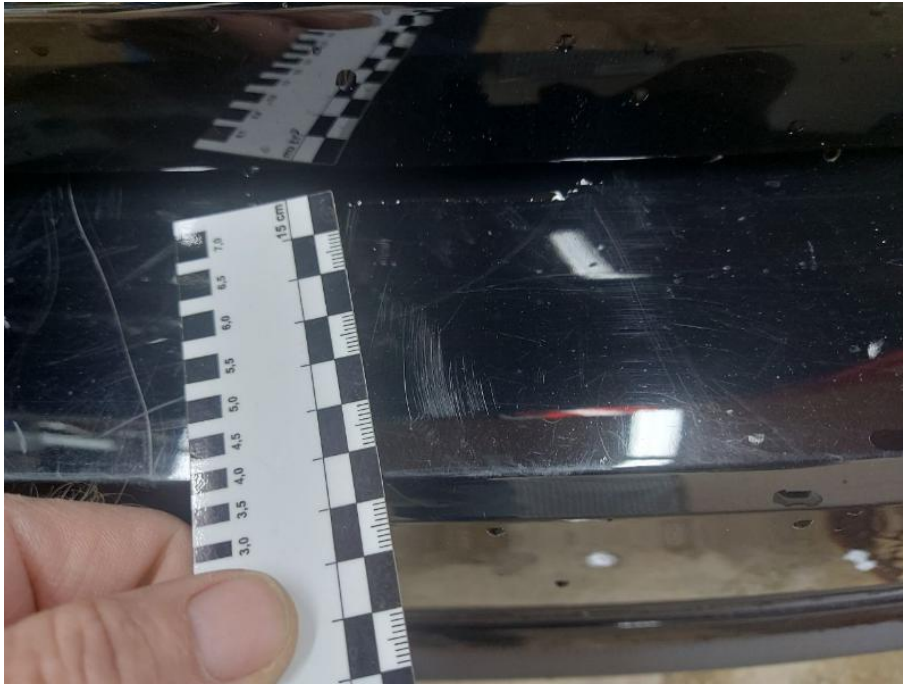
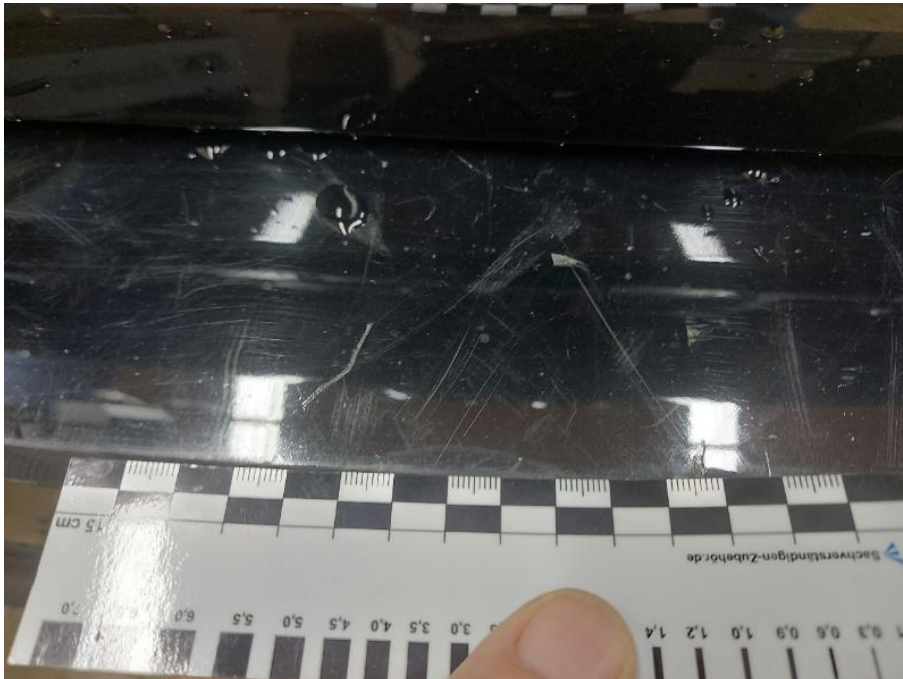
**Bild 19**  
Fahrzeugheck Stoßfänger hinten verkratzt

**Bild 20**  
Fahrzeugheck Stoßfänger hinten verkratzt

**Bild 21**  
Fahrzeugheck Stoßfänger hinten verkratzt

**Bild 22**  
Fahrzeugheck Stoßfänger hinten verkratzt

| | geschätzte Reparaturkosten | Minderwert |
|---|---|---|
| Fahrzeugheck, Stoßfänger hinten, verkratzt, lackieren | 530,00 € | 320,00 € |

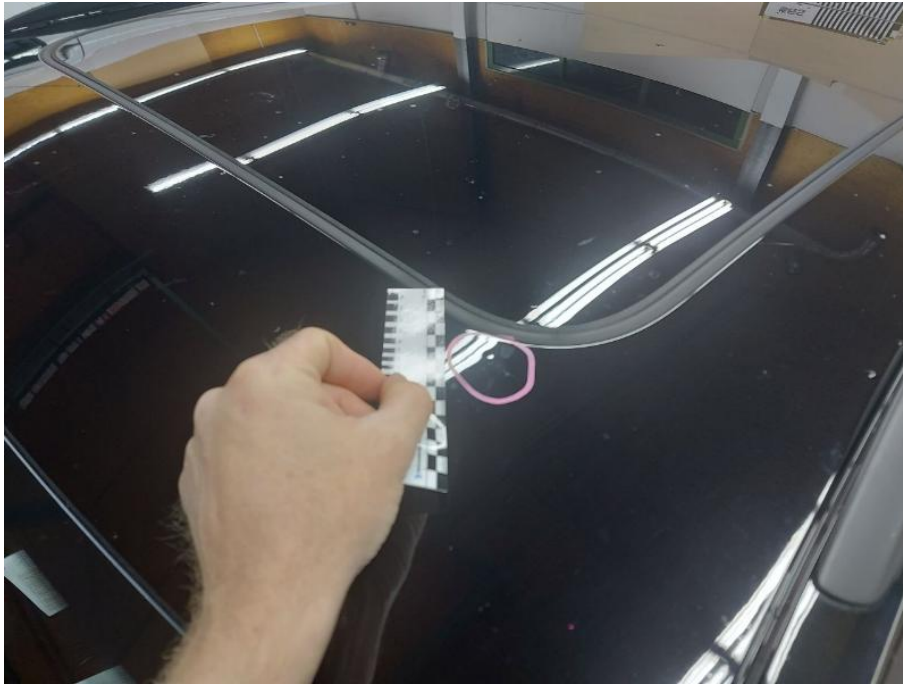
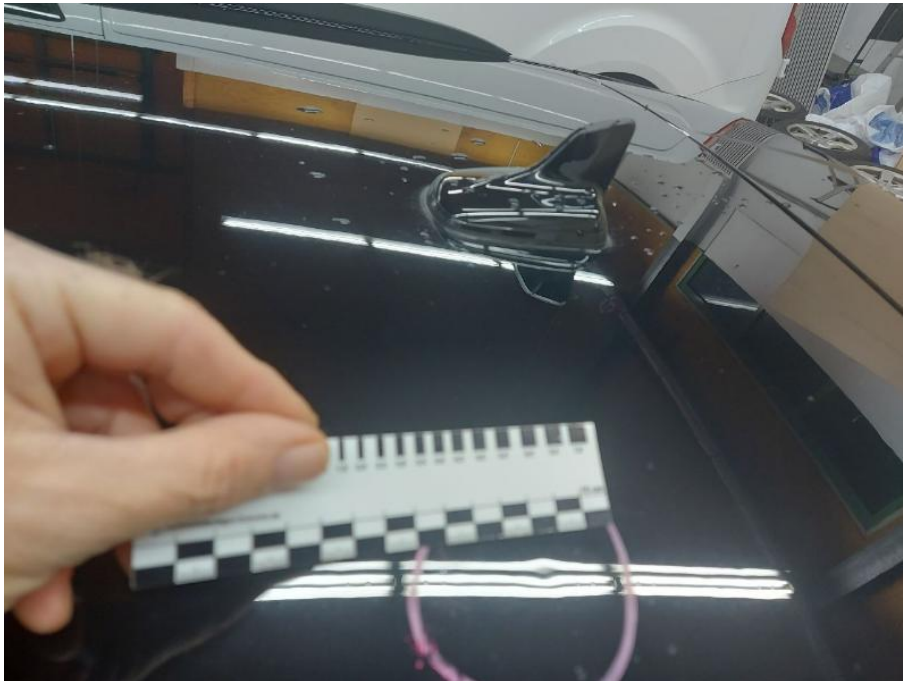
**Bild 23**  
Dach Dachhaut 2 Dellen ca 1,5 cm Dellen

**Bild 24**  
Dach Dachhaut 2 Dellen ca 1,5 cm Dellen

| | geschätzte Reparaturkosten | Minderwert |
|---|---|---|
| Dach, Dachhaut, 2 Dellen ca 1,5 cm, Dellen, Smart Repair | 180,00 € | 180,00 € |
