## Minderwertgutachten

Dokumentennummer: 1370916  
Auftrag vom / Auftrag am: 30.11.2023 / 12:36 Uhr

| <b>Modell:</b> | X5 xDrive45e (EURO 6d) | <b>Erstzulassung:</b> | 26.10.2020 |

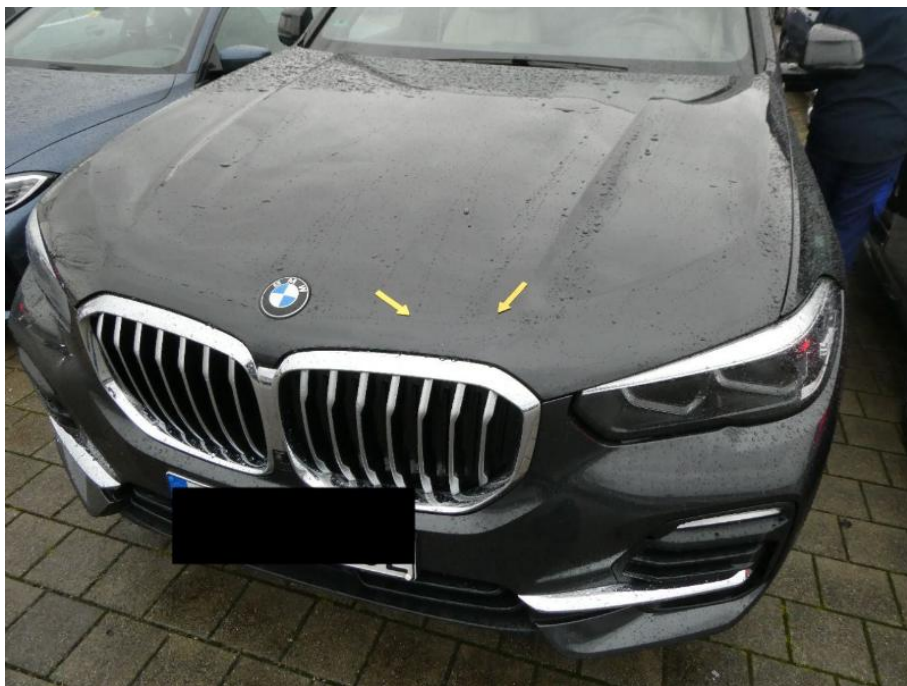
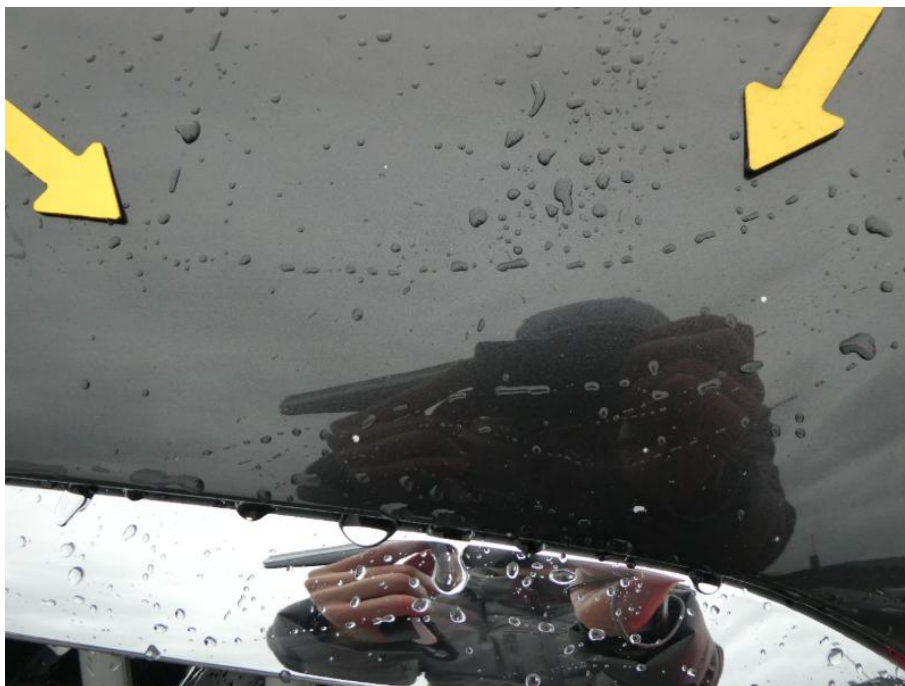
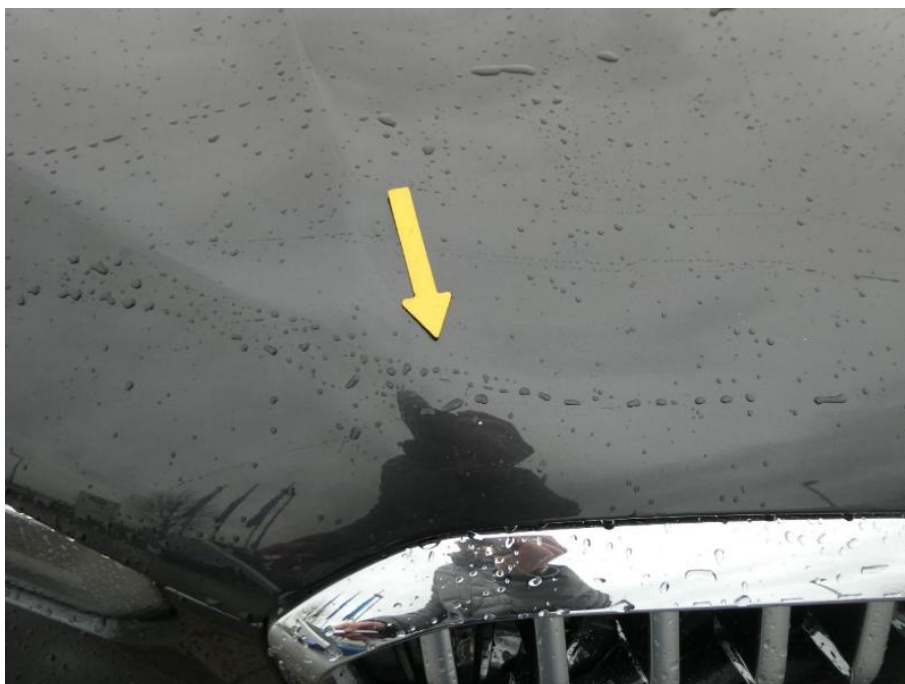
Bild 18  
Fahrzeugfront Motorhaube Steinschlag / -schläge

**Bild 19**  
Fahrzeugfront Motorhaube Steinschlag / -schläge

**Bild 20**  
Fahrzeugfront Motorhaube Steinschlag / -schläge

| | geschätzte Reparaturkosten | Minderwert |
|---|---|---|
| Fahrzeugfront, Motorhaube, Steinschlag / -schläge, aus- und einbauen + lackieren | 690,00 € | 480,00 € |

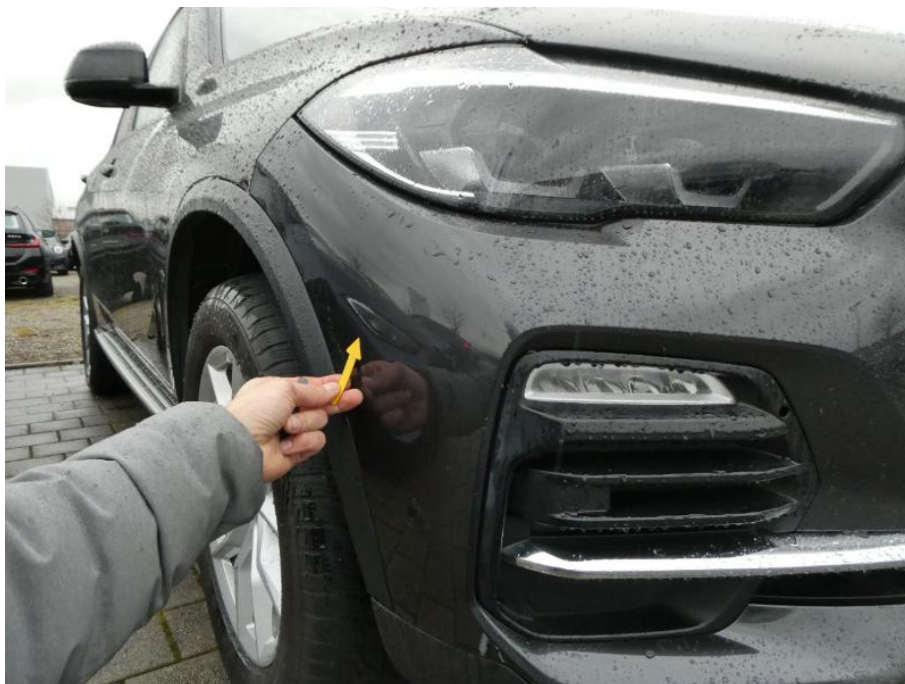
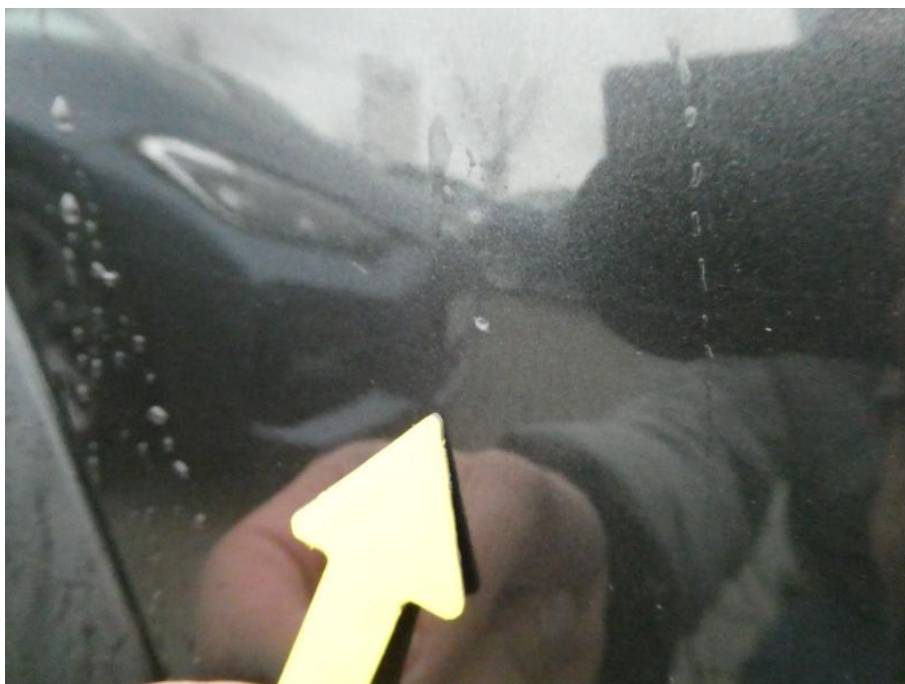
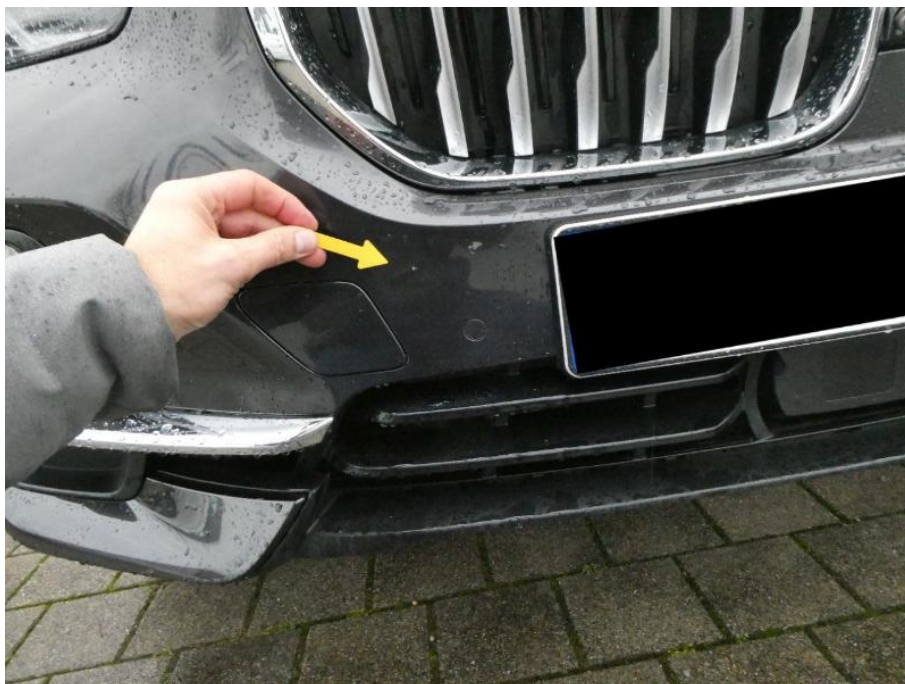
**Bild 21**  
Fahrzeugfront Stoßfänger vorne Steinschlag / -schläge

**Bild 22**  
Fahrzeugfront Stoßfänger vorne Steinschlag / -schläge

**Bild 23**  
Fahrzeugfront Stoßfänger vorne Steinschlag / -schläge

| | geschätzte Reparaturkosten | Minderwert |
|---|---|---|
| Fahrzeugfront, Stoßfänger vorne, Steinschlag / -schläge, akzeptierter Schaden | 0,00 € | 0,00 € |

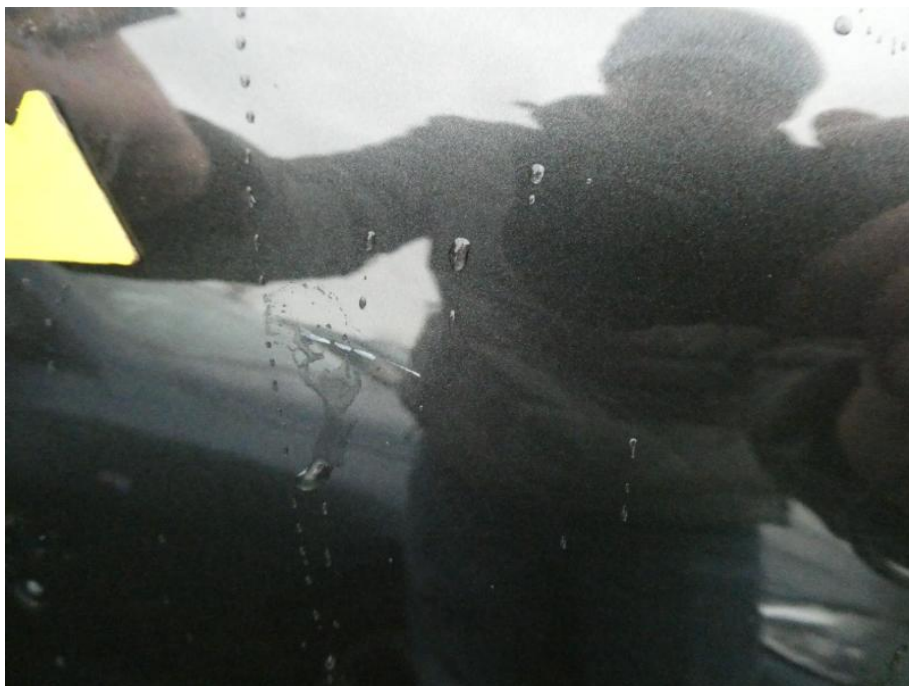
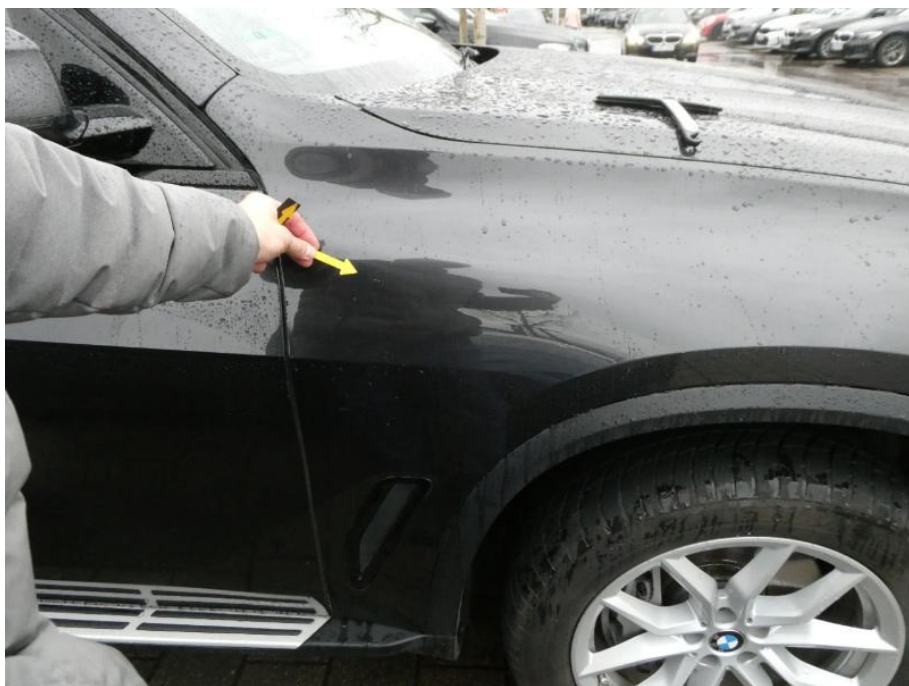
**Bild 27**  
rechte Seite Kotflügel vorne rechts Kratzer

**Bild 28**  
rechte Seite Kotflügel vorne rechts Kratzer

| | geschätzte Reparaturkosten | Minderwert |
|---|---|---|
| rechte Seite, Kotflügel vorne rechts, Kratzer, Smart Repair | 100,00 € | 100,00 € |

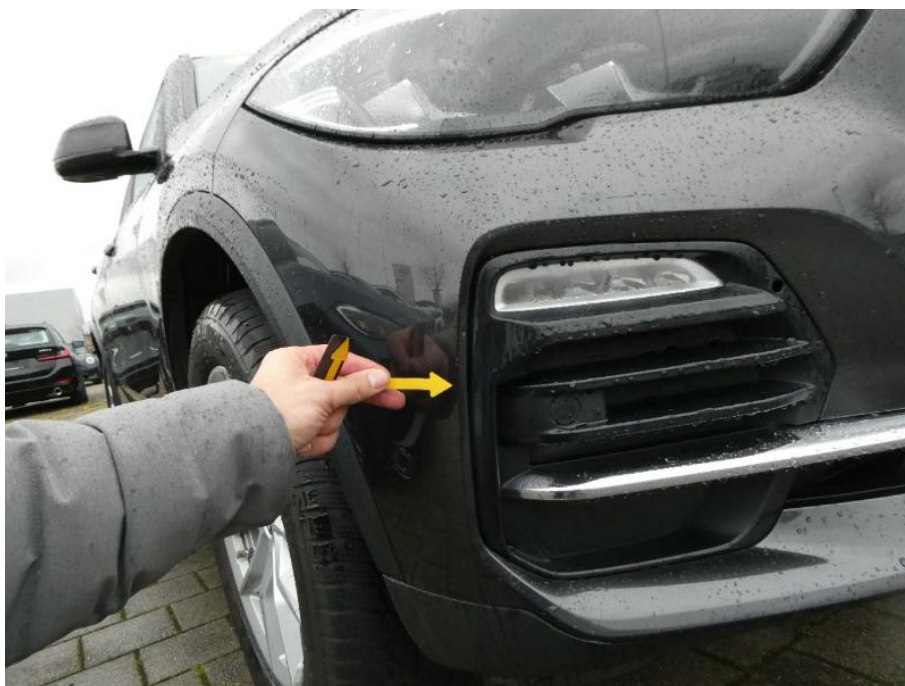
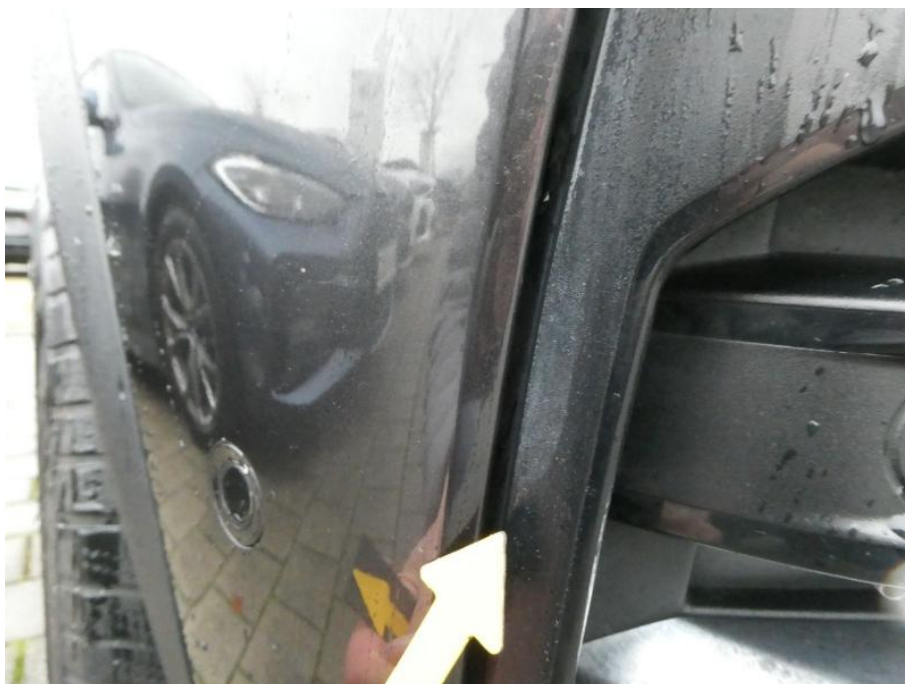
**Bild 29**  
Fahrzeugfront Lüftungsgitter am Stossfänger Farbtonabweichung

**Bild 30**  
Fahrzeugfront Lüftungsgitter am Stossfänger Farbtonabweichung

| | geschätzte Reparaturkosten | Minderwert |
|---|---|---|
| Fahrzeugfront, Lüftungsgitter am Stossfänger, Farbtonabweichung, erneuern | 240,00 € | 240,00 € |

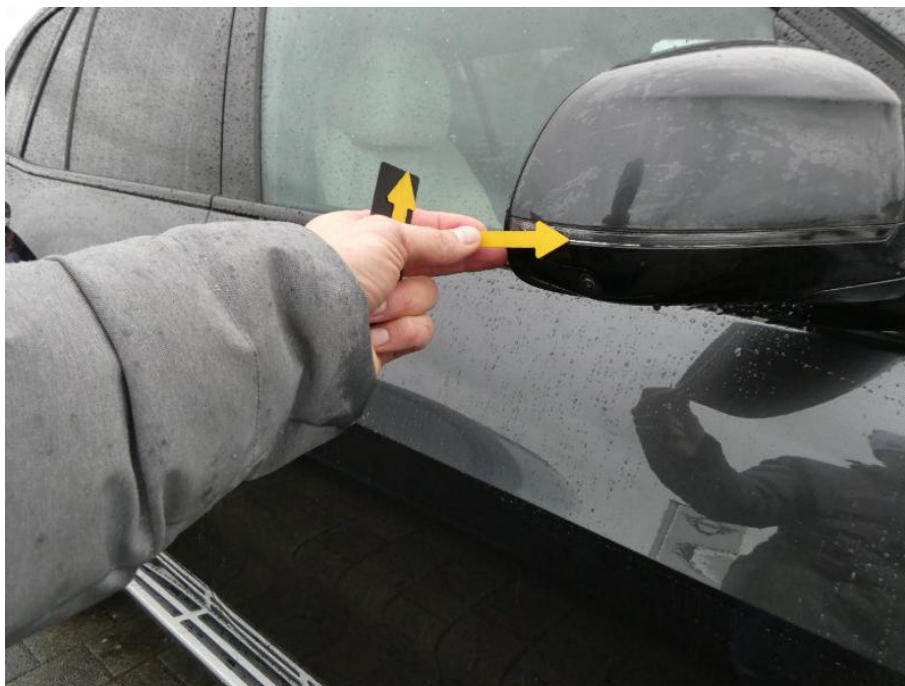
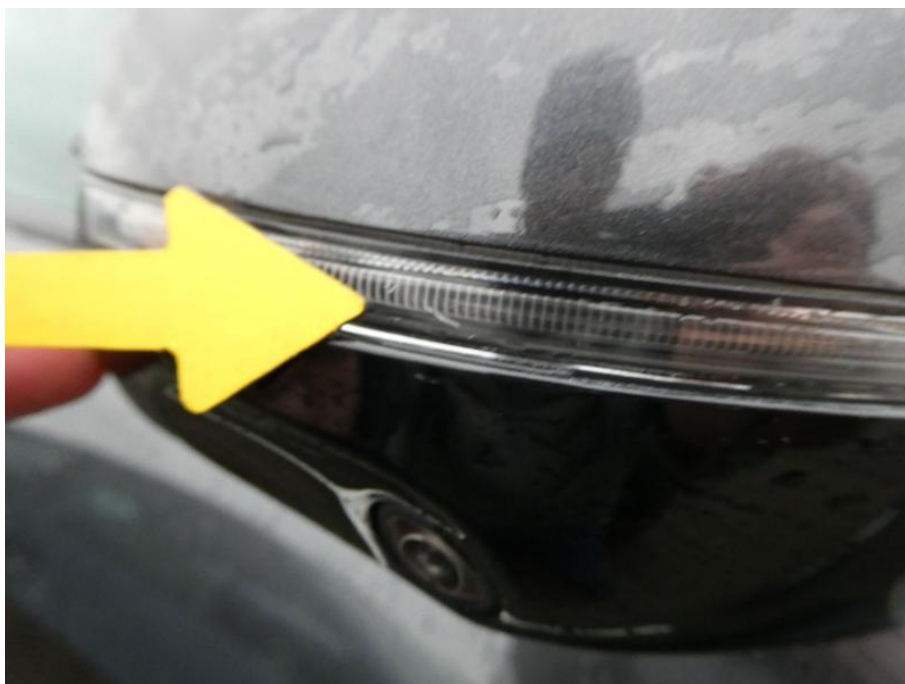
**Bild 31**  
rechte Seite Blinkerglas Aussenspiegel rechts Kratzer

**Bild 32**  
rechte Seite Blinkerglas Aussenspiegel rechts Kratzer

| | geschätzte Reparaturkosten | Minderwert |
|---|---|---|
| rechte Seite, Blinkerglas Aussenspiegel rechts, Kratzer, akzeptierter Schaden | 0,00 € | 0,00 € |

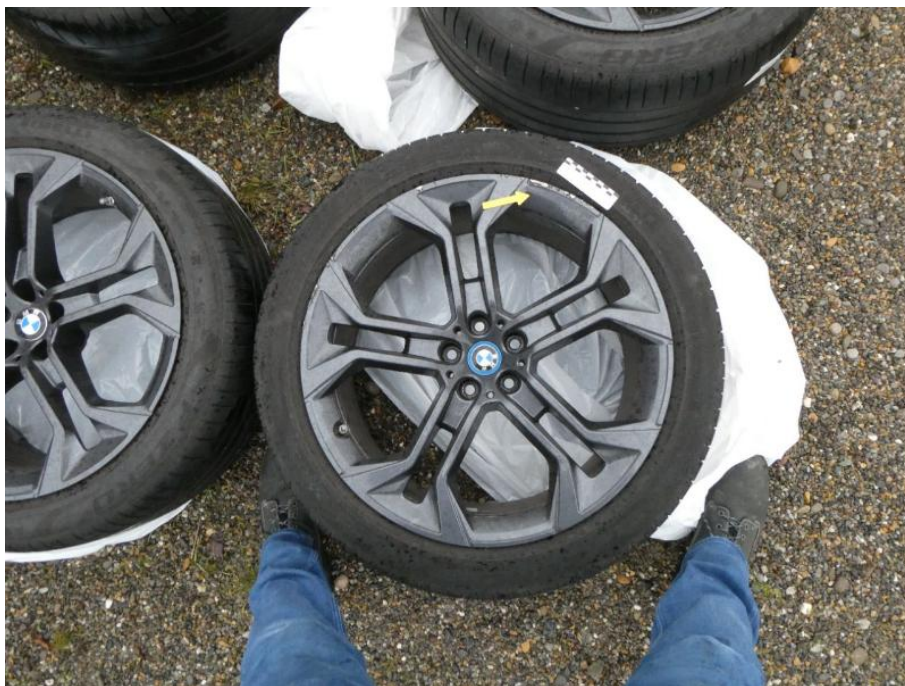
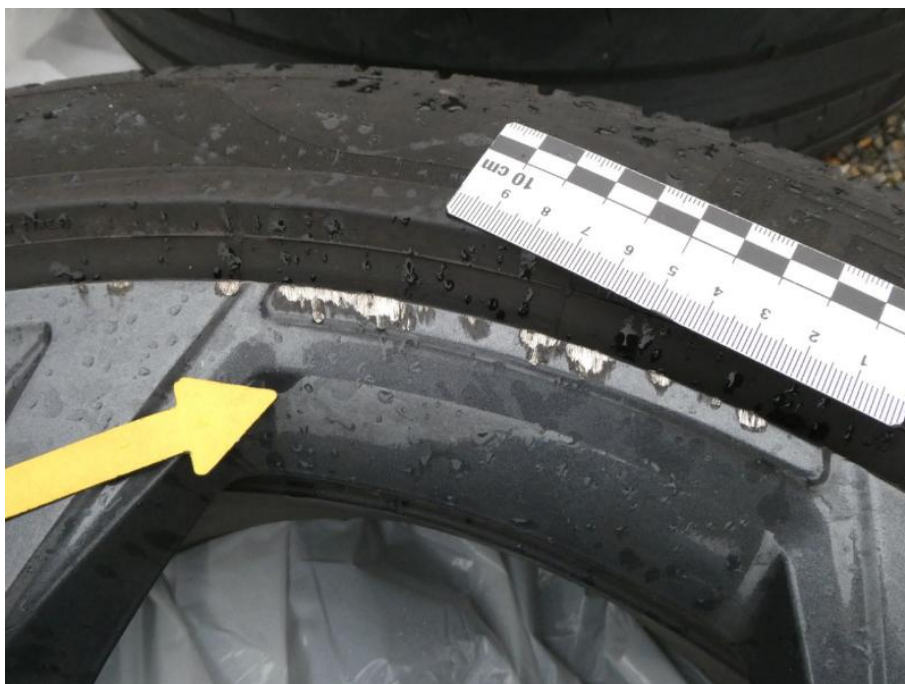
**Bild 33**  
Fahrzeugzubehör 2. Reifensatz Felge hinten beschädigt mit Materialabtrag angestoßen

**Bild 34**  
Fahrzeugzubehör 2. Reifensatz Felge hinten beschädigt mit Materialabtrag angestoßen

| | geschätzte Reparaturkosten | Minderwert |
|---|---|---|
| Fahrzeugzubehör, 2. Reifensatz, Felge hinten beschädigt mit Materialabtrag, angestoßen, erneuern | 790,00 € | 790,00 € |

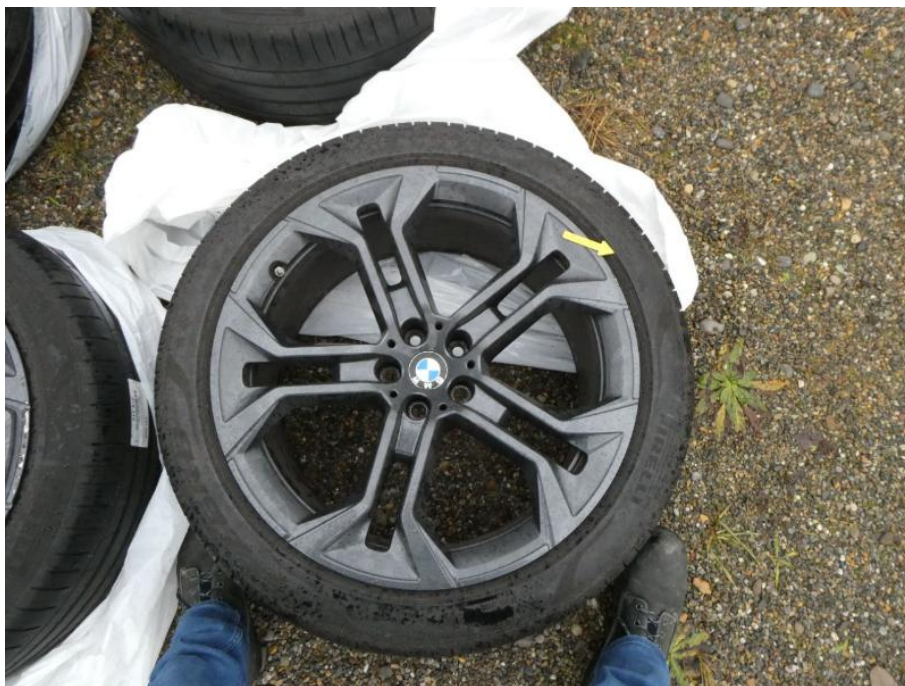
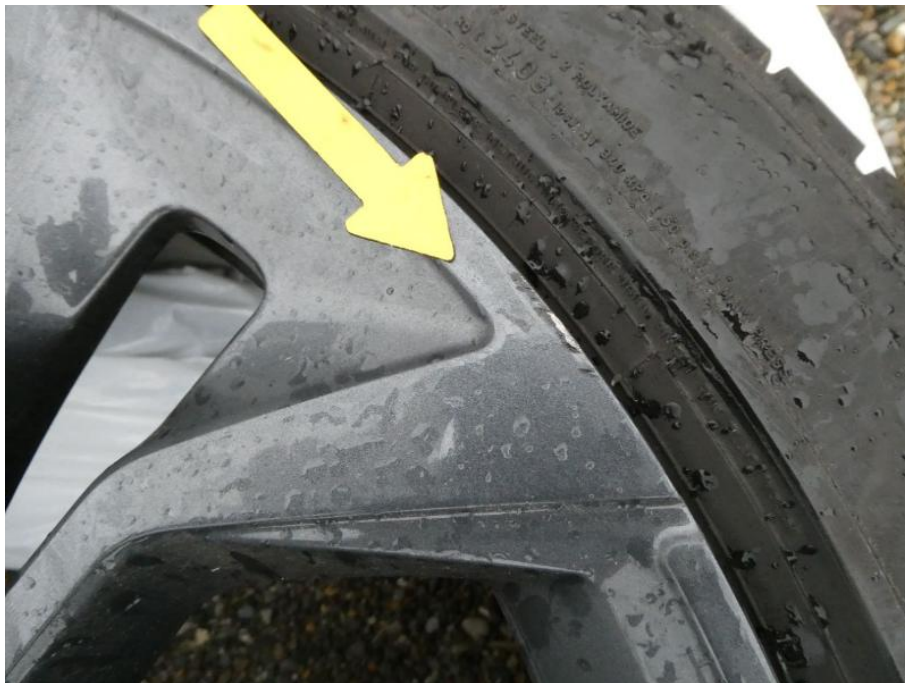
**Bild 35**  
Fahrzeugzubehör 2. Reifensatz Felge vorn beschädigt mit Materialabtrag angestoßen

**Bild 36**  
Fahrzeugzubehör 2. Reifensatz Felge vorn beschädigt mit Materialabtrag angestoßen

| | geschätzte Reparaturkosten | Minderwert |
|---|---|---|
| Fahrzeugzubehör, 2. Reifensatz, Felge vorn beschädigt mit Materialabtrag, angestoßen, erneuern | 730,00 € | 730,00 € |
