## Minderwertgutachten

Dokumentennummer: 1364304  
Auftrag vom / Auftrag am: 20.11.2023 / 08:08 Uhr

| <b>Amtliches Kennzeichen:</b> | HD-FT334 | <b>FIN:</b> | W1N2539151F801978 |
| <b>Modell:</b> | GLC 220 d 4Matic (EURO 6d) | <b>Erstzulassung:</b> | 25.02.2020 |

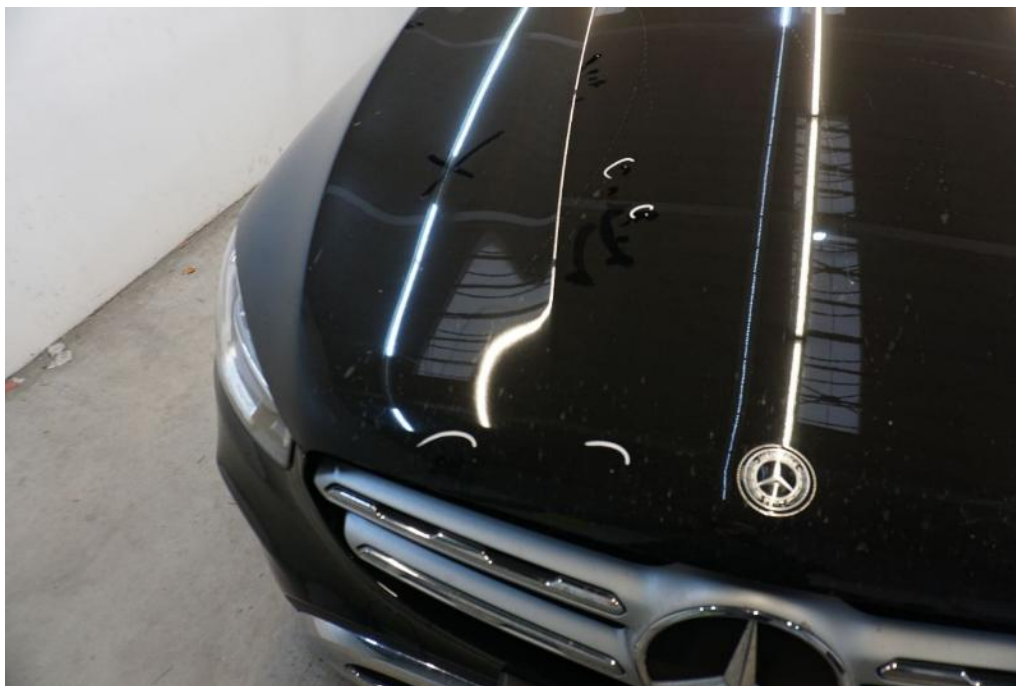
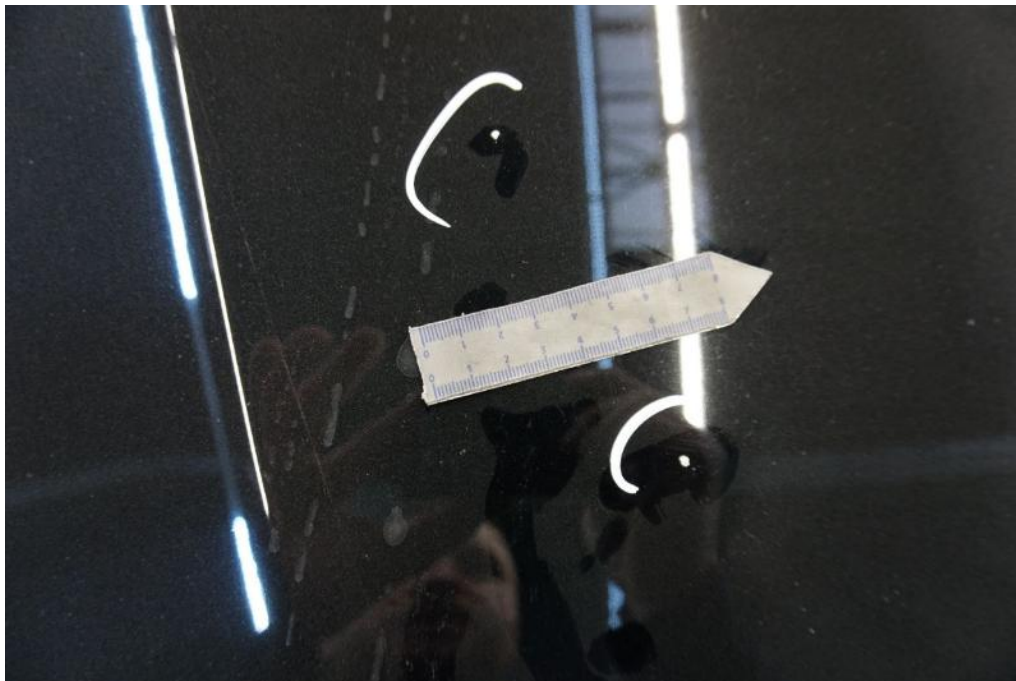
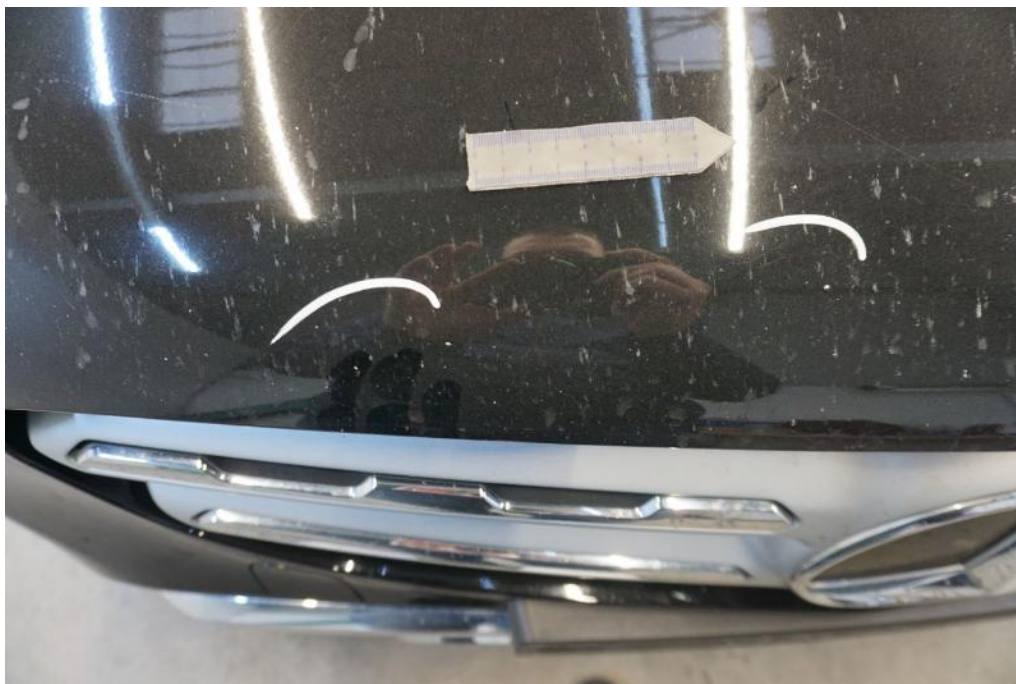
| | geschätzte Reparaturkosten | Minderwert |
|---|---|---|
| Fahrzeugfront, Motorhaube, Steinschlag / -schläge, akzeptierter Schaden | 0,00 € | 0,00 € |

**Bild 17**  
Fahrzeugfront Motorhaube Steinschlag / -schläge

**Bild 18**  
Fahrzeugfront Motorhaube Steinschlag / -schläge

**Bild 19**  
Fahrzeugfront Motorhaube Steinschlag / -schläge

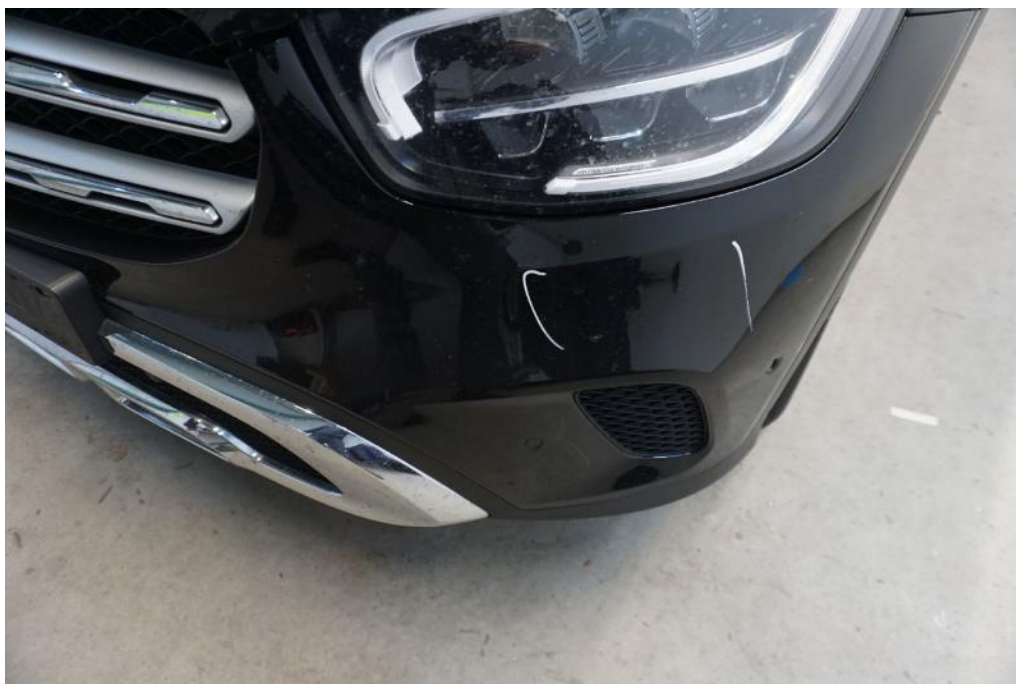
| | geschätzte Reparaturkosten | Minderwert |
|---|---|---|
| Fahrzeugfront, Stoßfänger vorne, Steinschlag / -schläge, akzeptierter Schaden | 0,00 € | 0,00 € |

**Bild 20**  
Fahrzeugfront Stoßfänger vorne Steinschlag / -schläge

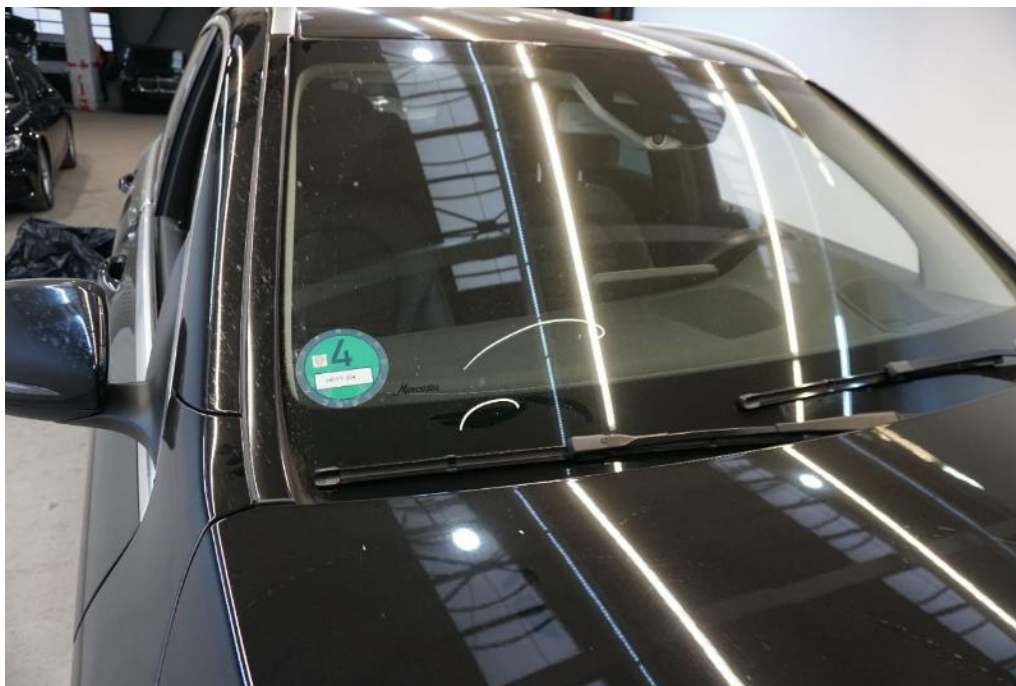
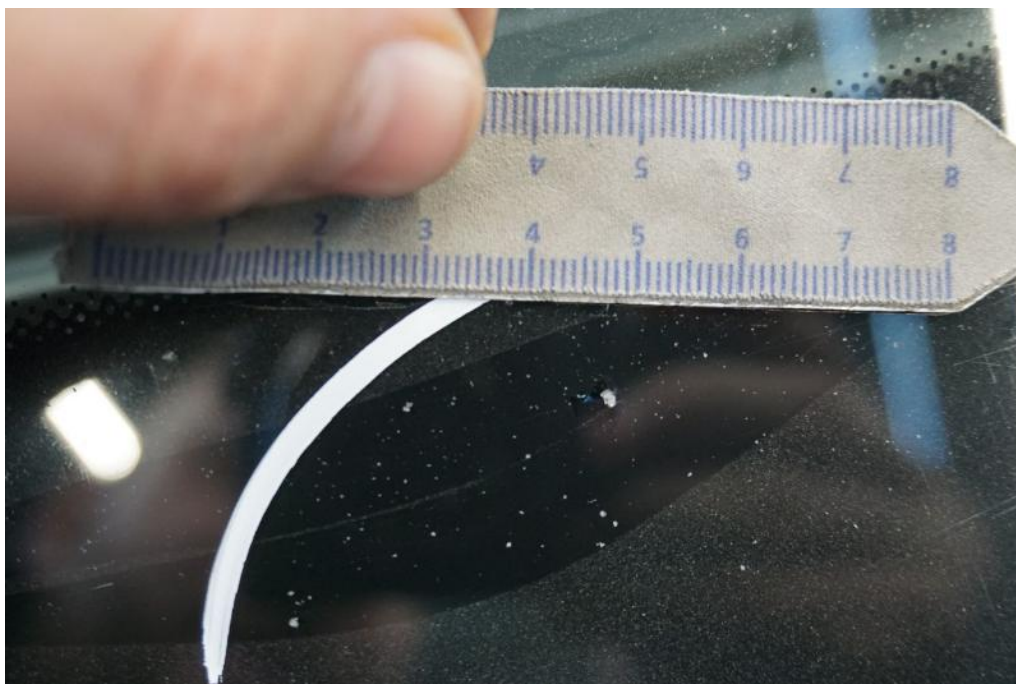
| | geschätzte Reparaturkosten | Minderwert |
|---|---|---|
| Fahrzeugfront, Windschutzscheibe, gerissen / eingerissen, erneuern | 950,00 € | 950,00 € |

**Bild 21**  
Fahrzeugfront Windschutzscheibe gerissen / eingerissen

**Bild 22**  
Fahrzeugfront Windschutzscheibe gerissen / eingerissen

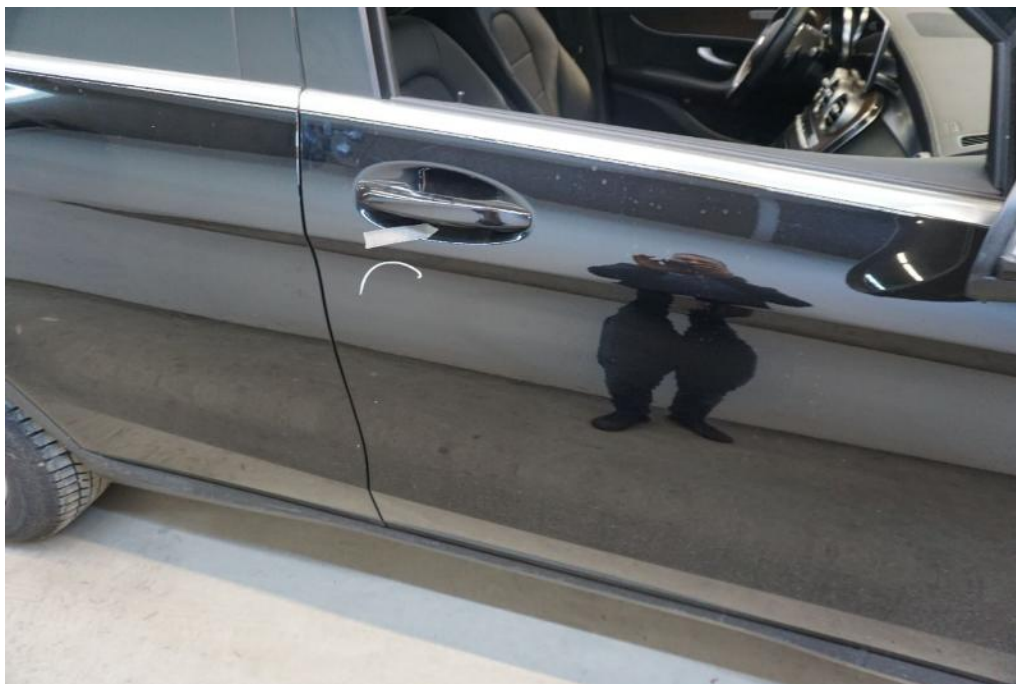
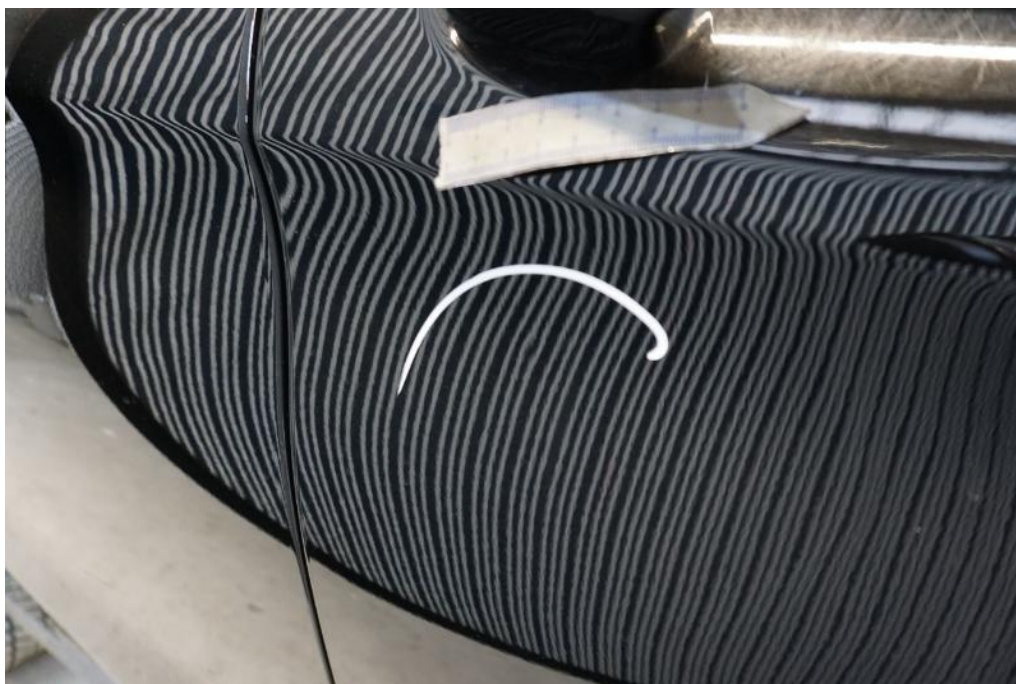
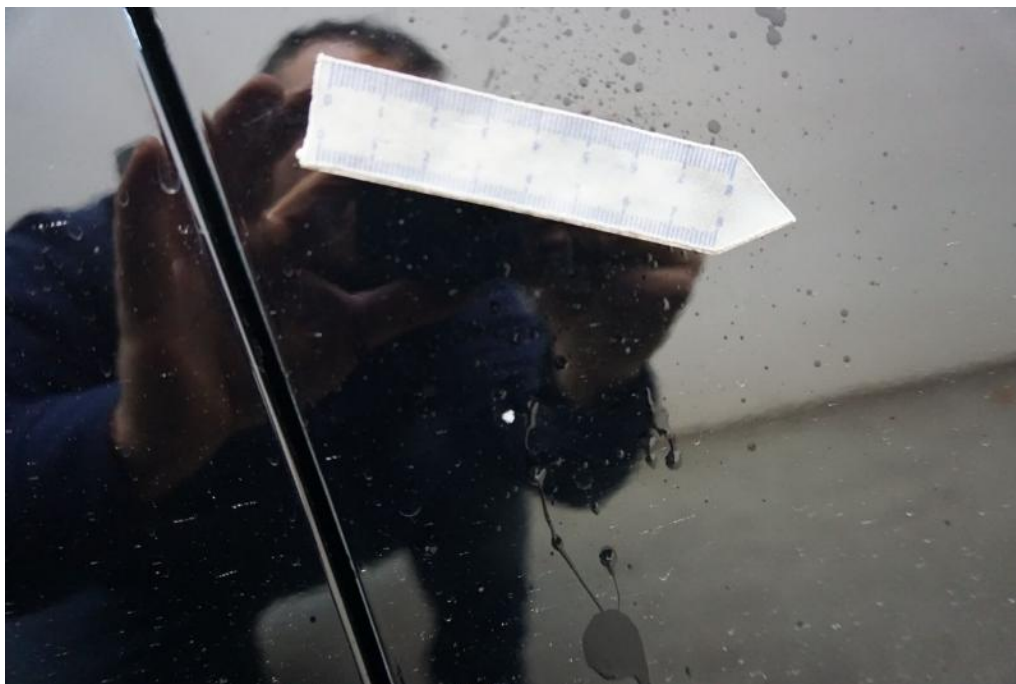
| | geschätzte Reparaturkosten | Minderwert |
|---|---|---|
| rechte Seite, Tür vorne rechts, Kratzer , Delle, Smart Repair | 140,00 € | 140,00 € |

**Bild 23**  
rechte Seite Tür vorne rechts Kratzer Delle

**Bild 24**  
rechte Seite Tür vorne rechts Kratzer Delle

**Bild 25**  
rechte Seite Tür vorne rechts Kratzer Delle

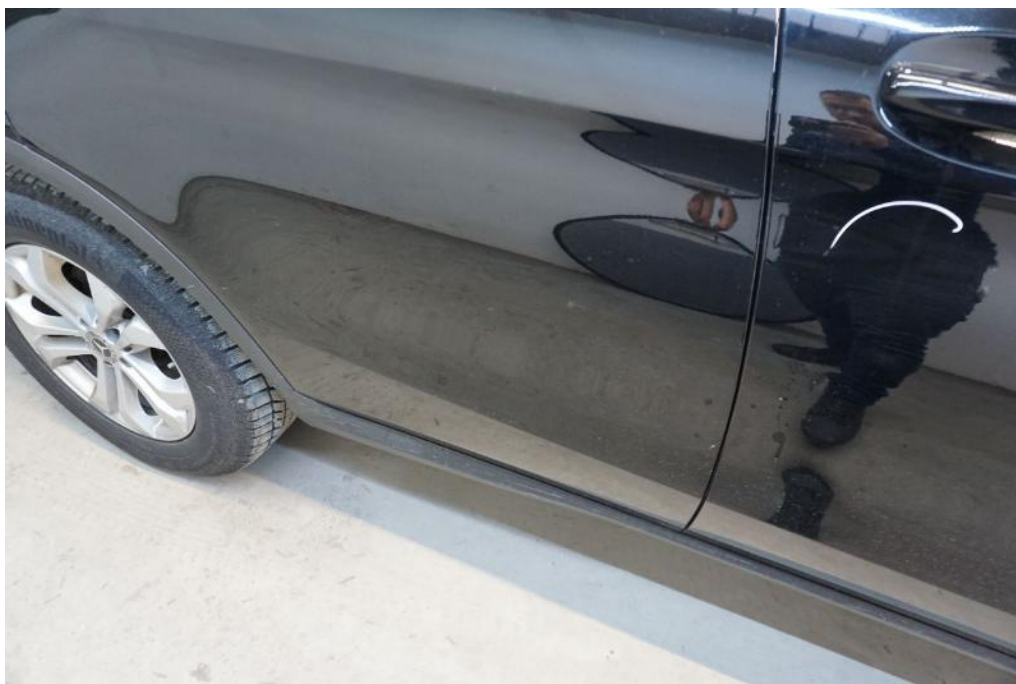
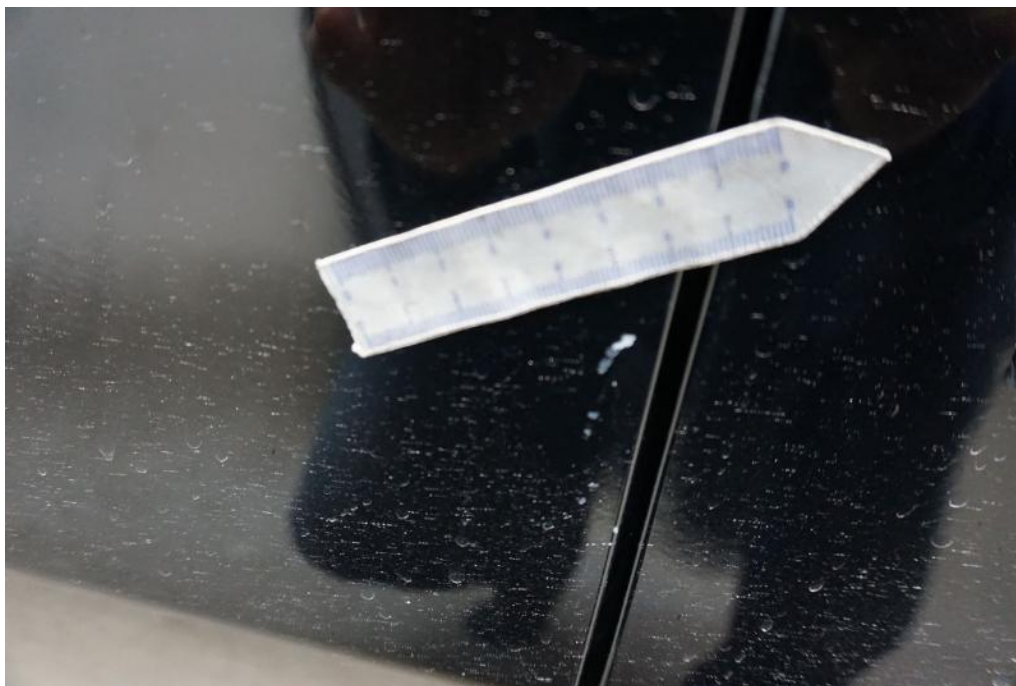
| | geschätzte Reparaturkosten | Minderwert |
|---|---|---|
| rechte Seite, Tür hinten rechts, Kratzer, Smart Repair | 100,00 € | 100,00 € |

**Bild 26**  
rechte Seite Tür hinten rechts Kratzer

**Bild 27**  
rechte Seite Tür hinten rechts Kratzer

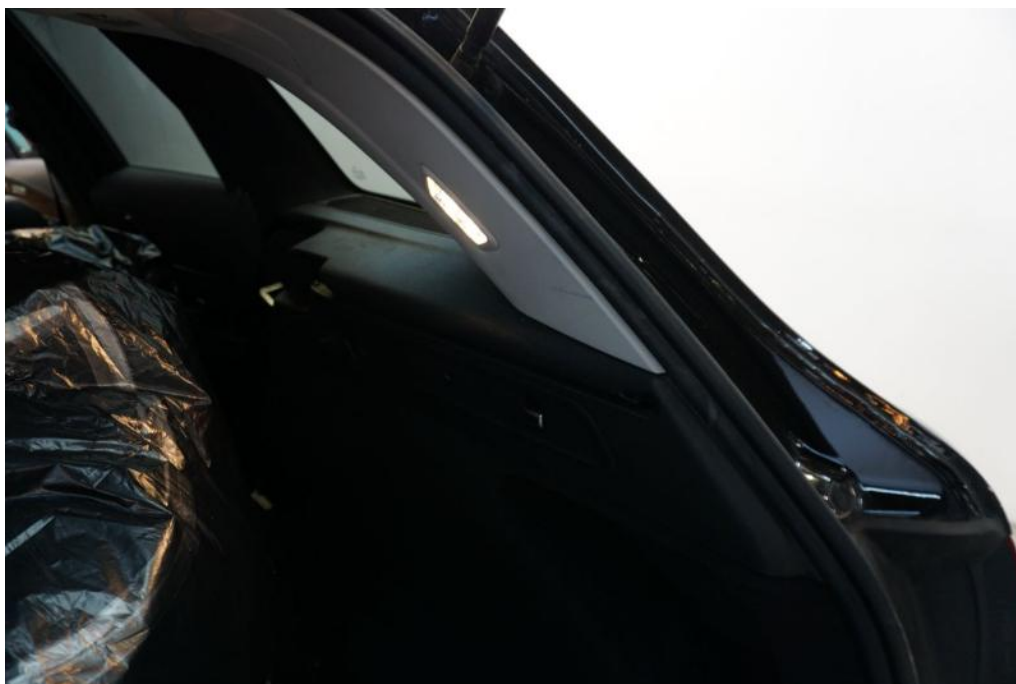
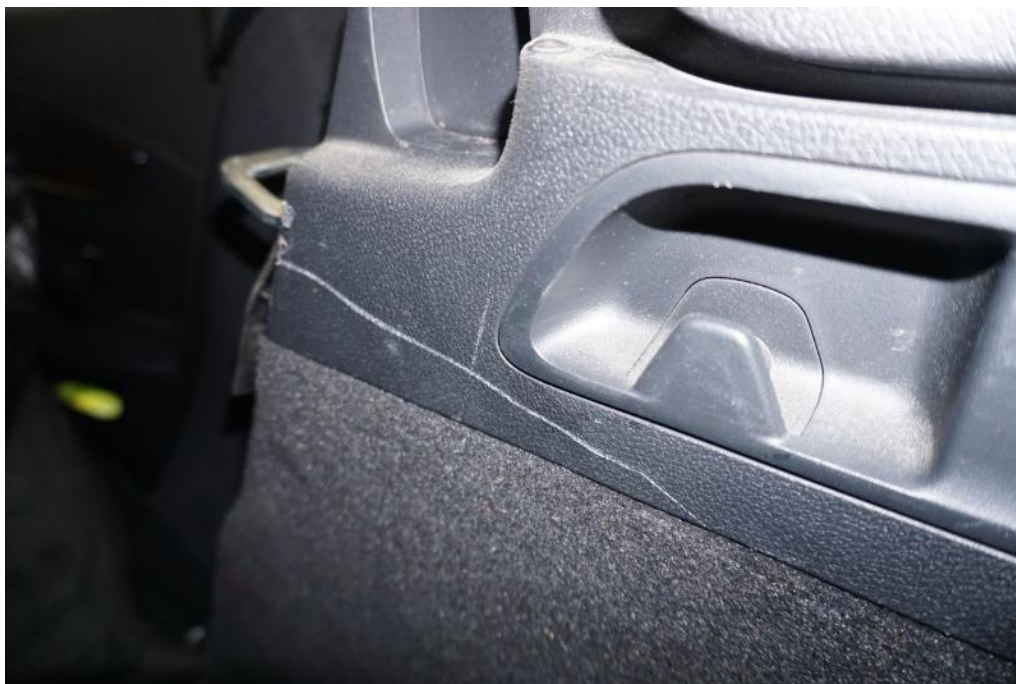
| | geschätzte Reparaturkosten | Minderwert |
|---|---|---|
| Innenraum, Kofferraumverkleidung rechts, verkratzt, erneuern | 210,00 € | 210,00 € |

**Bild 28**  
Innenraum Kofferraumverkleidung rechts verkratzt

**Bild 29**  
Innenraum Kofferraumverkleidung rechts verkratzt
