## Minderwertgutachten

Dokumentennummer: 1330753  
Auftrag vom / Auftrag am: 07.09.2023 / 12:39 Uhr

| <b>Modell:</b> | Grandland X 1.6 Turbo Hybrid Ultimate (EURO 6d-TEM) | <b>Erstzulassung:</b> | 29.04.2020 |

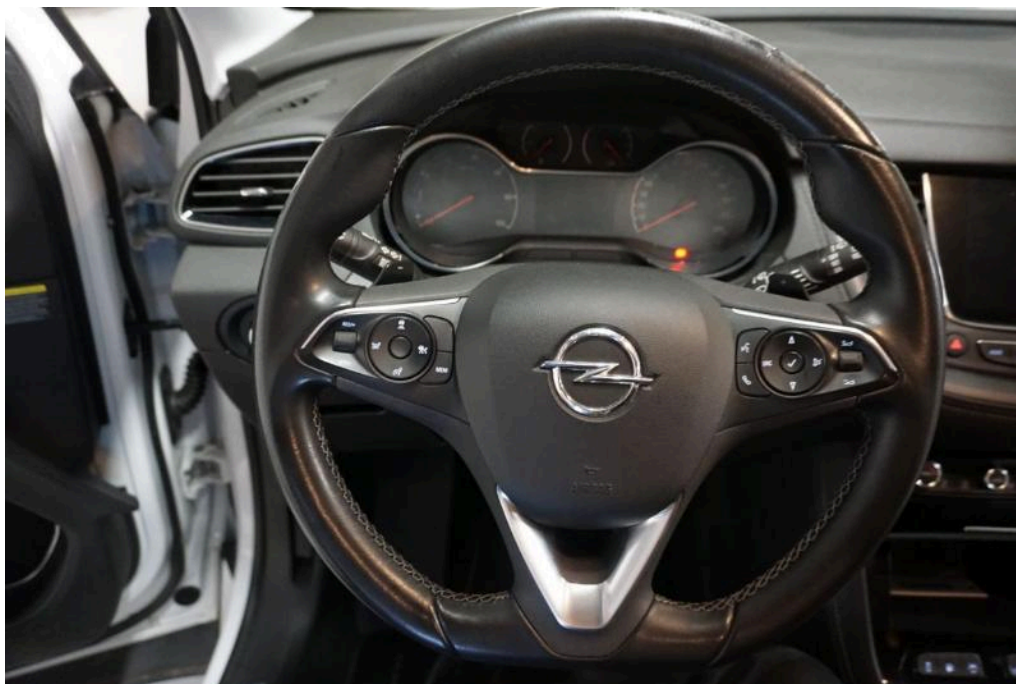
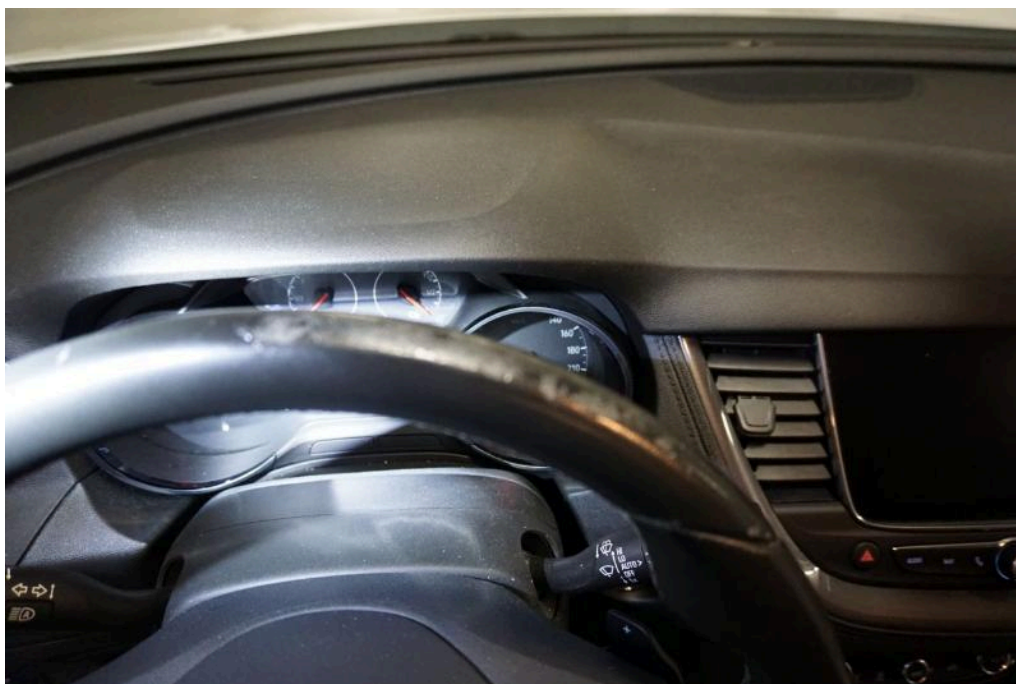
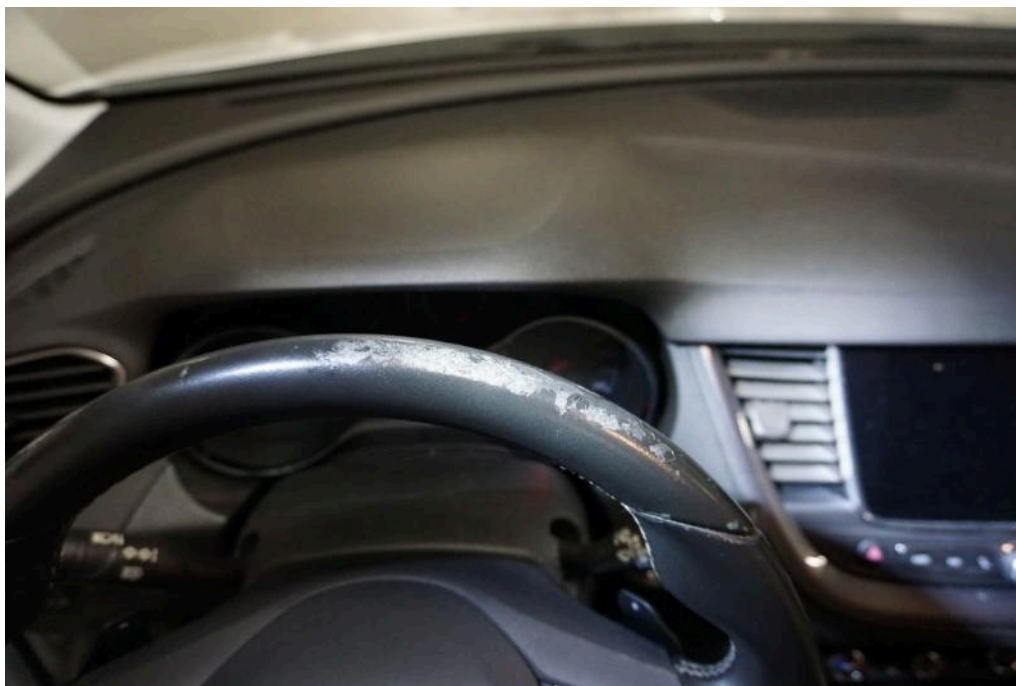
**Bild 17**  
Innenraum Lenkrad abgegriffen

**Bild 18**  
Innenraum Lenkrad abgegriffen

**Bild 19**  
Innenraum Lenkrad abgegriffen

| | geschätzte Reparaturkosten | Minderwert |
|---|---|---|
| Innenraum, Lenkrad, abgegriffen, Smart Repair | 180,00 € | 180,00 € |

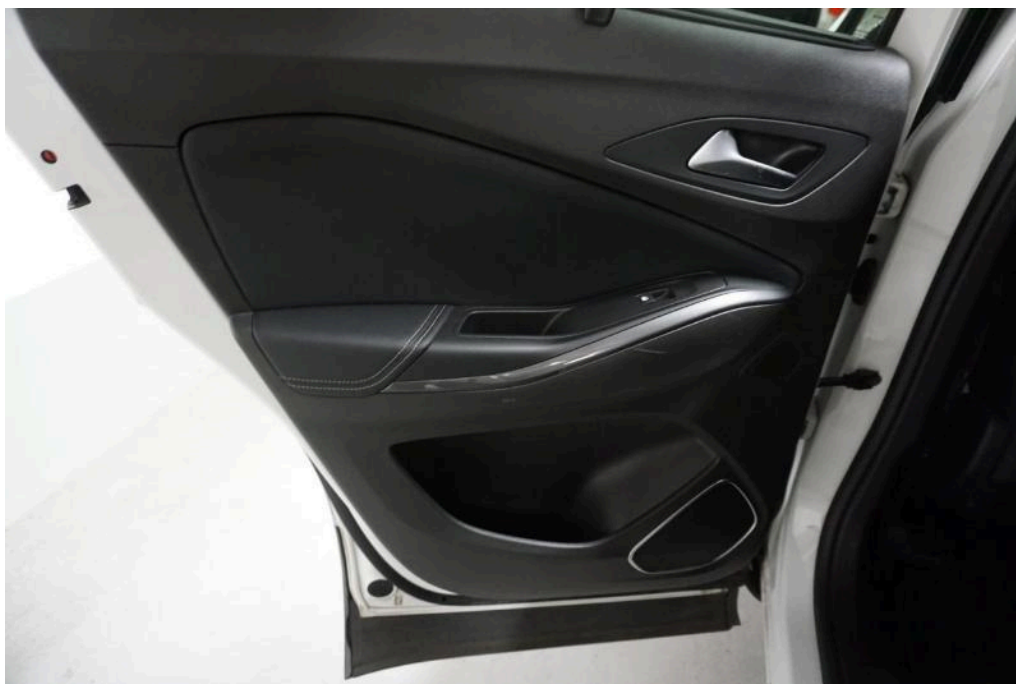
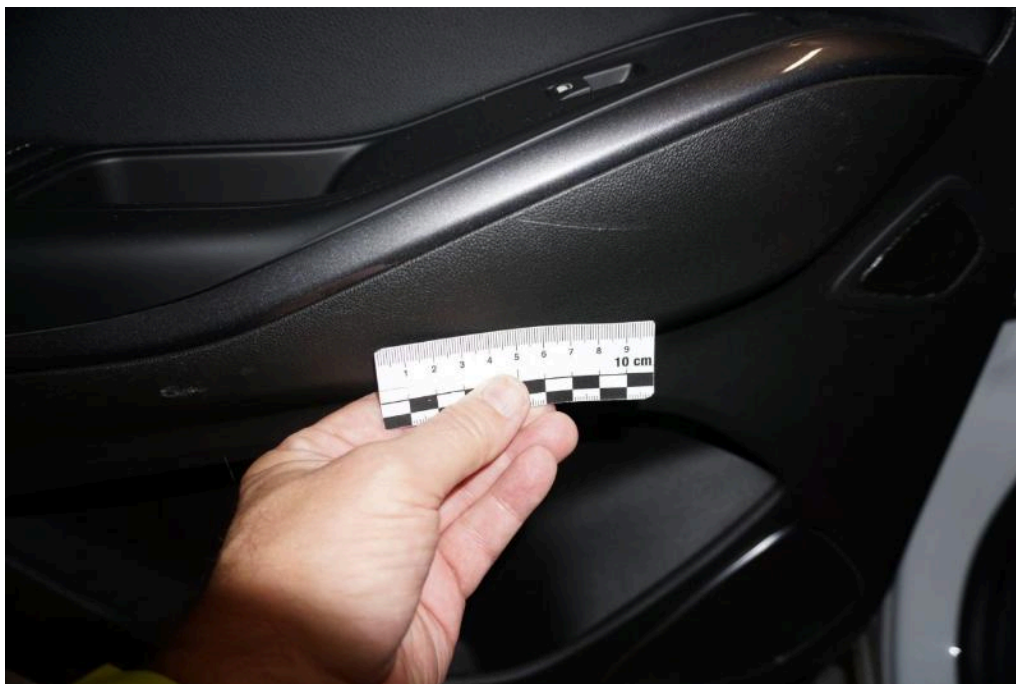
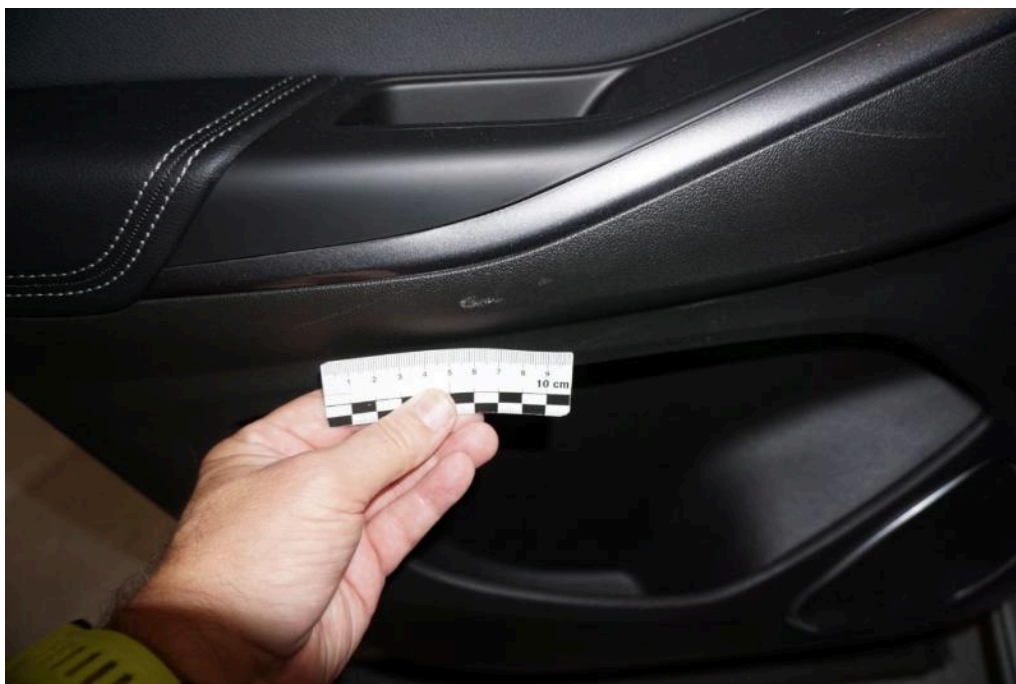
**Bild 20**  
linke Seite Tür hinten links Kratzer

**Bild 21**  
linke Seite Tür hinten links Kratzer

**Bild 22**  
linke Seite Tür hinten links Kratzer

| | geschätzte Reparaturkosten | Minderwert |
|---|---|---|
| linke Seite, Tür hinten links, Kratzer, Smart Repair | 100,00 € | 100,00 € |

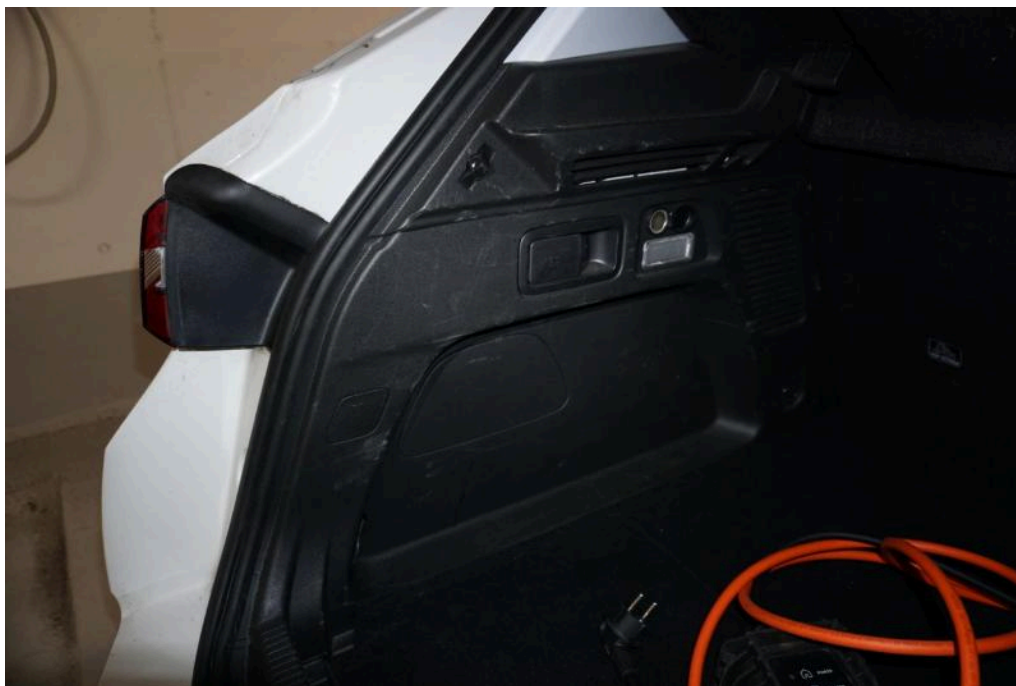
**Bild 23**  
Innenraum Seitenteillinneverkleidung links Kratzer

| | geschätzte Reparaturkosten | Minderwert |
|---|---|---|
| Innenraum, Seitenteillinnenverkleidung links, Kratzer, Smart Repair | 100,00 € | 100,00 € |

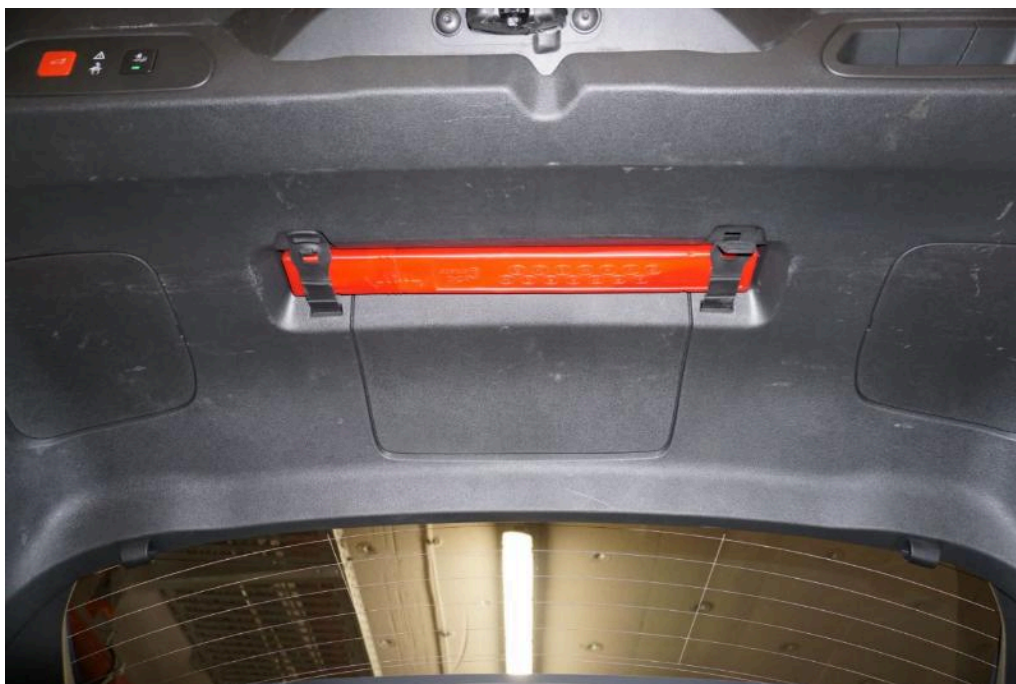
**Bild 24**  
Innenraum Heckklappenverkleidung innen verkratzt

| | geschätzte Reparaturkosten | Minderwert |
|---|---|---|
| Innenraum, Heckklappenverkleidung innen, verkratzt, erneuern | 360,00 € | 360,00 € |

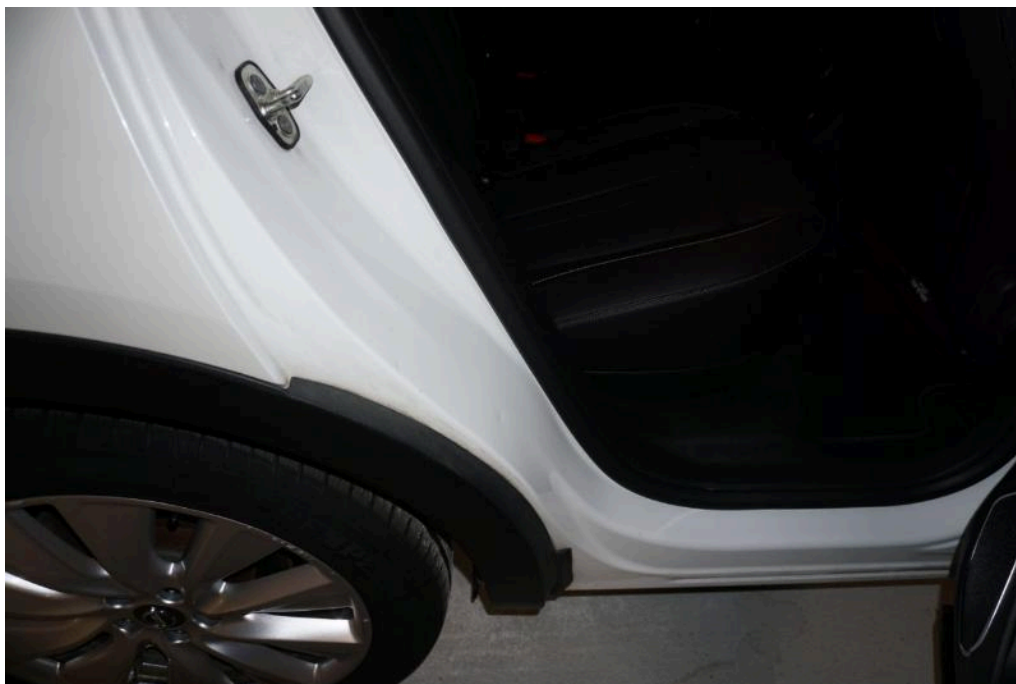
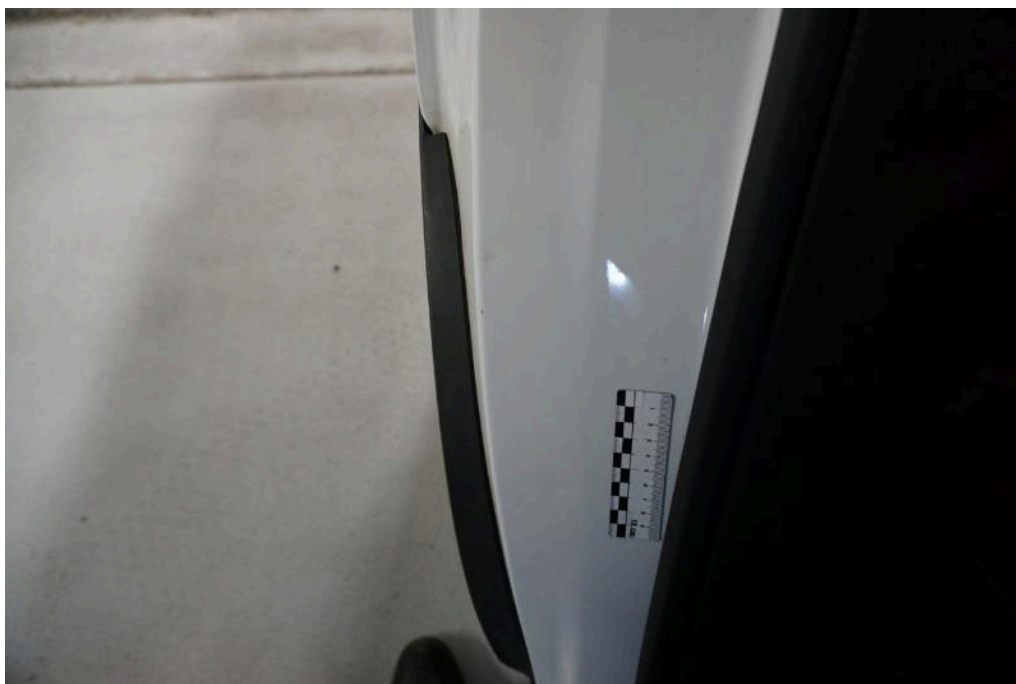
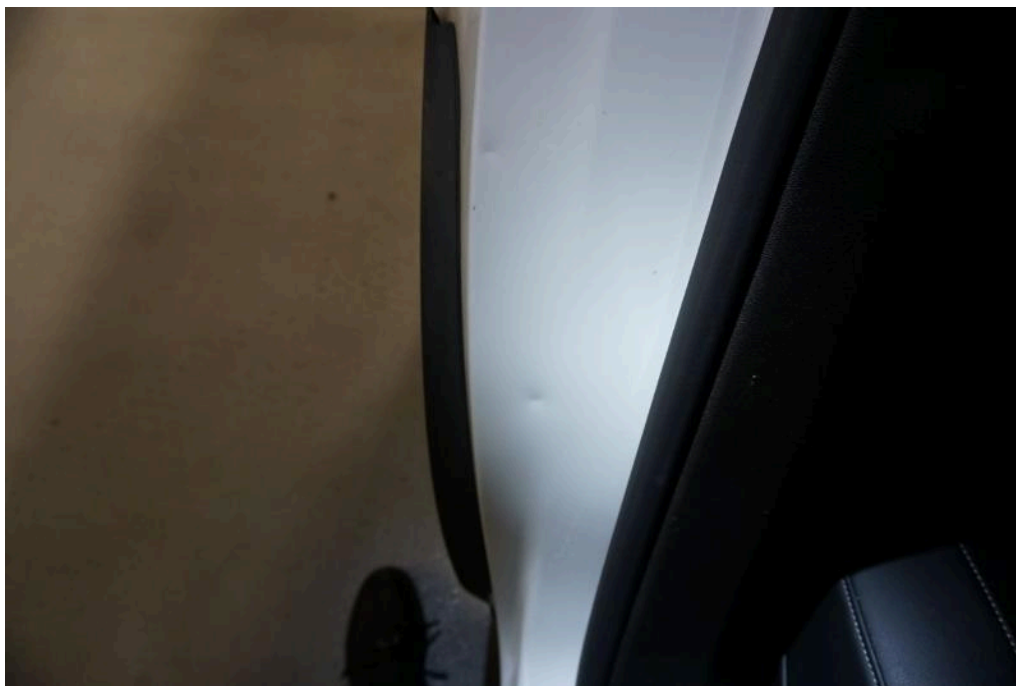
**Bild 25**  
rechte Seite Türeinstieg hinten rechts Dellen

**Bild 26**  
rechte Seite Türeinstieg hinten rechts Dellen

**Bild 27**  
rechte Seite Türeinstieg hinten rechts Dellen

| | geschätzte Reparaturkosten | Minderwert |
|---|---|---|
| rechte Seite, Türeinstieg hinten rechts, Dellen, Smart Repair | 180,00 € | 180,00 € |

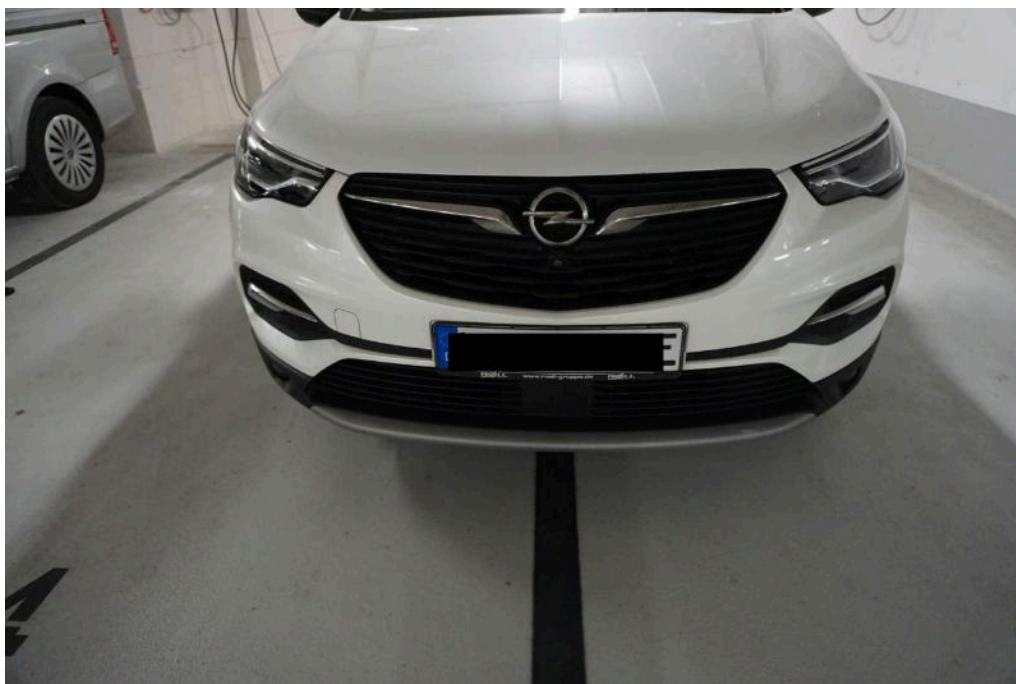
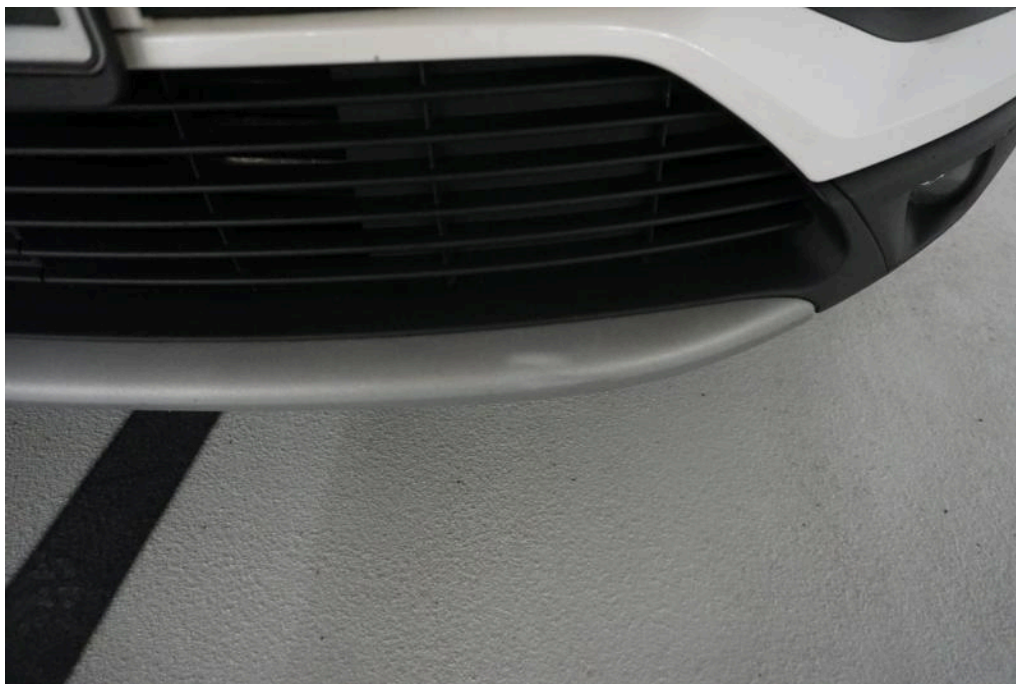
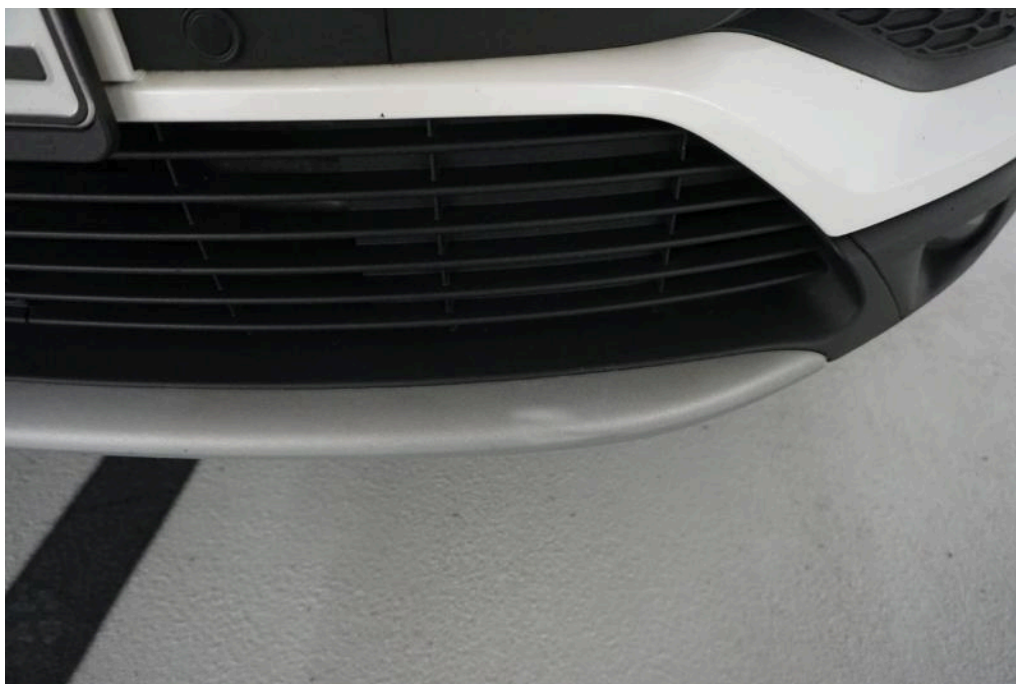
**Bild 28**  
Fahrzeugfront Stoßfänger vorne Spoiler - verformt angestoßen

**Bild 29**  
Fahrzeugfront Stoßfänger vorne Spoiler - verformt angestoßen

**Bild 30**  
Fahrzeugfront Stoßfänger vorne Spoiler - verformt angestoßen

| | geschätzte Reparaturkosten | Minderwert |
|---|---|---|
| Fahrzeugfront, Stoßfänger vorne, Spoiler - verformt, angestoßen, erneuern | 155,00 € | 155,00 € |

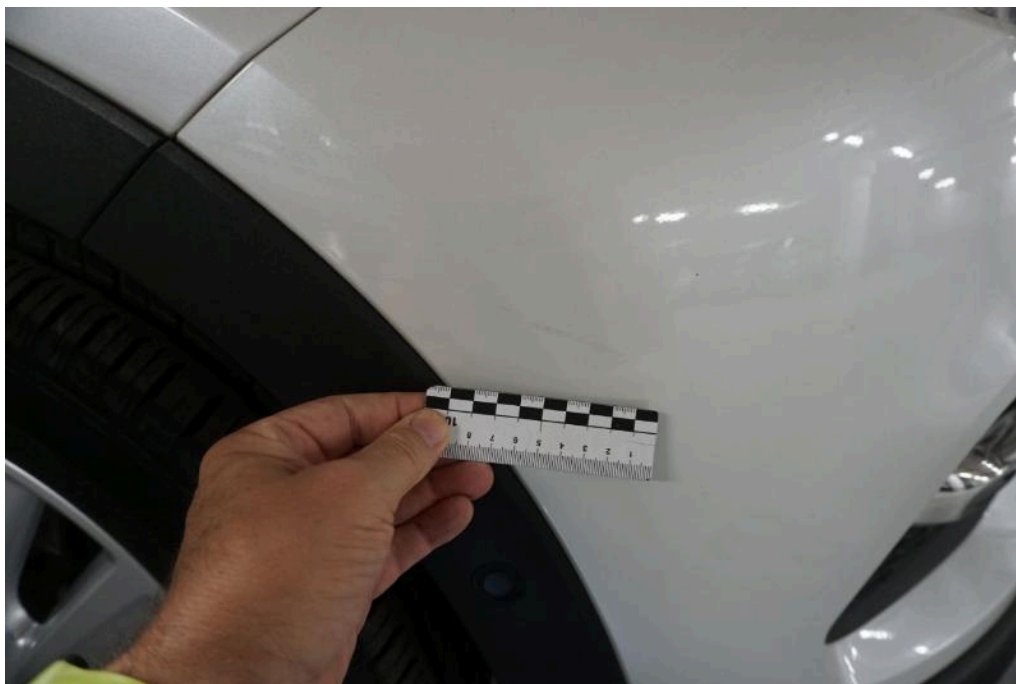
**Bild 31**  
Fahrzeugfront Stoßfänger vorne Kratzer

| | geschätzte Reparaturkosten | Minderwert |
|---|---|---|
| Fahrzeugfront, Stoßfänger vorne, Kratzer, Smart Repair | 160,00 € | 160,00 € |

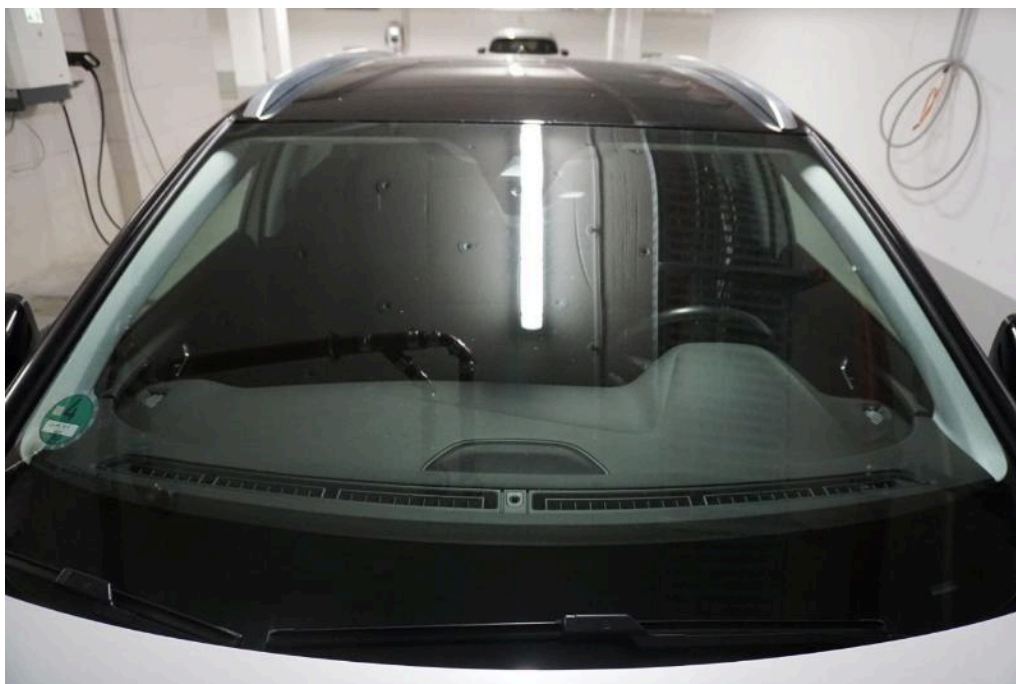
| | geschätzte Reparaturkosten | Minderwert |
|---|---|---|
| Fahrzeugfront, Frontscheibe mit Regensensor, Steinschlag / -schläge, akzeptierter Schaden | 0,00 € | 0,00 € |

**Bild 32**  
Fahrzeugfront Frontscheibe mit Regensensor Steinschlag / -schläge
