## Minderwertgutachten

Dokumentennummer: 1342688  
Auftrag vom / Auftrag am: 04.10.2023 / 14:33 Uhr

| <b>Amtliches Kennzeichen:</b> | DO-CS1033 | <b>FIN:</b> | VF3MCYHZRKS353733 |
| <b>Modell:</b> | 3008 1.5 BlueHdi 130 All.<br>Business (EURO 6d-TEMP) | <b>Erstzulassung:</b> | 21.10.2019 |

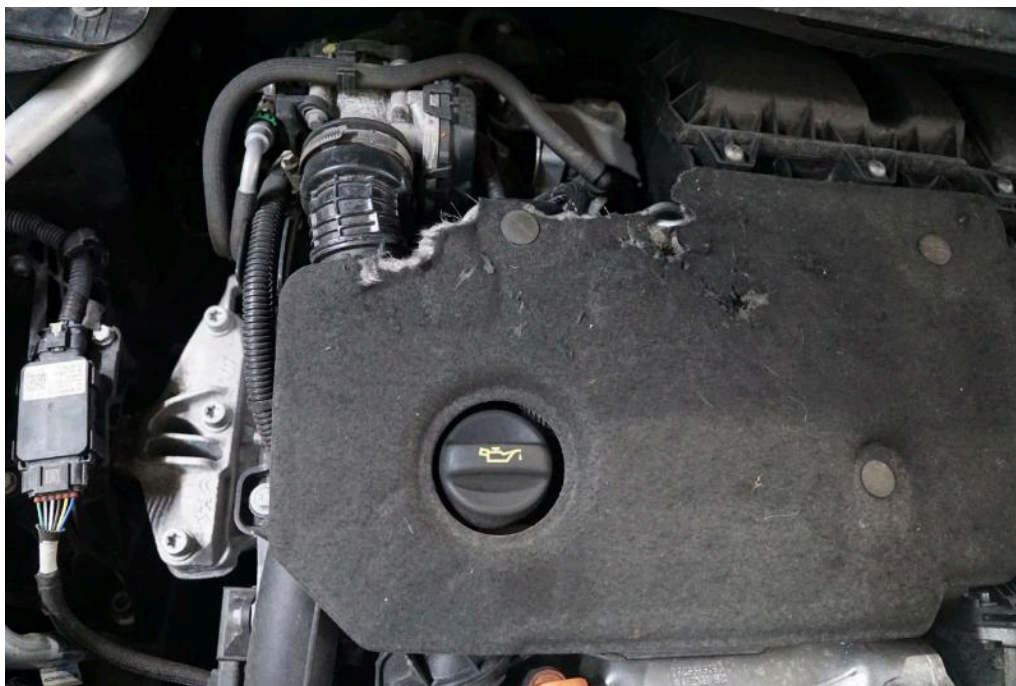
**Bild 17**  
Motor Motorabdeckung beschädigt

| | geschätzte Reparaturkosten | Minderwert |
|---|---|---|
| Motor, Motorabdeckung, beschädigt, erneuern | 140,00 € | 140,00 € |

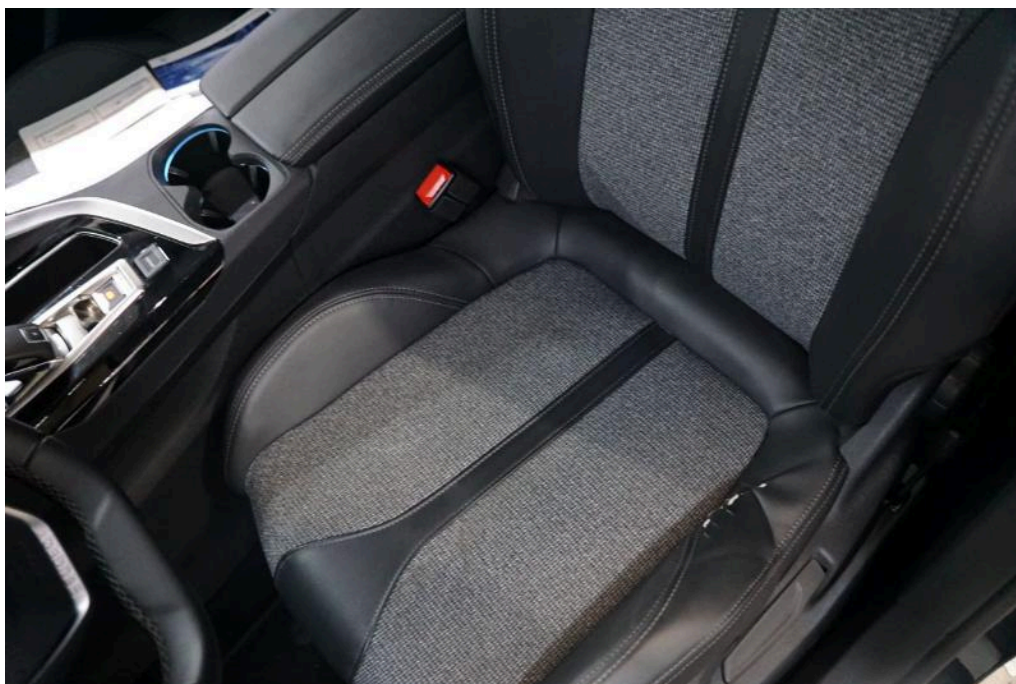
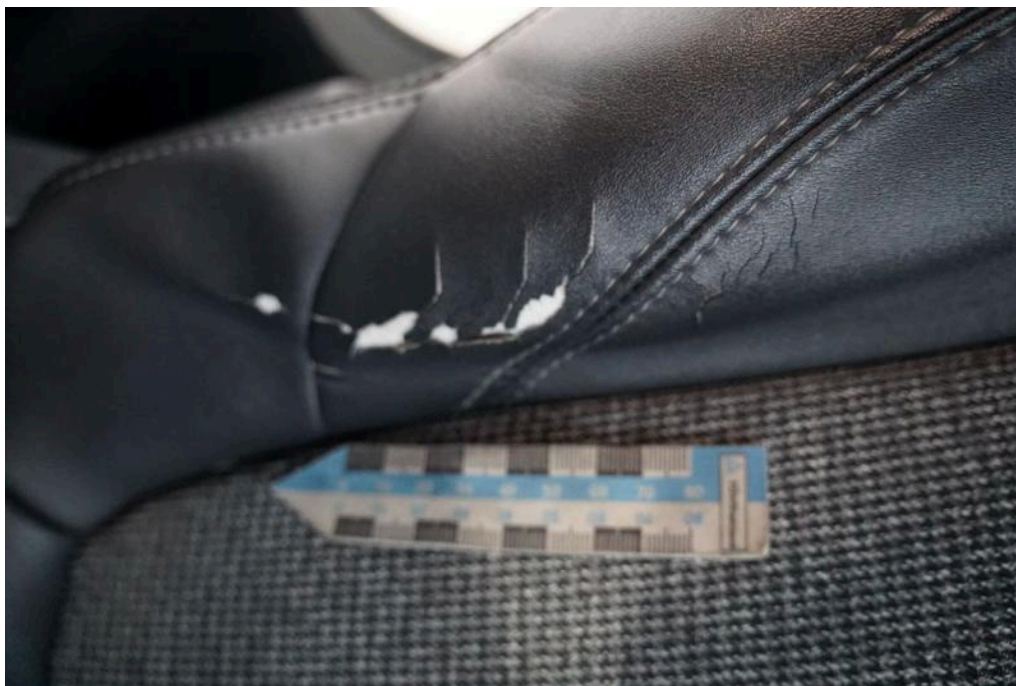
**Bild 18**  
Innenraum Sitz vorn links gerissen / eingerissen

**Bild 19**  
Innenraum Sitz vorn links gerissen / eingerissen

| | geschätzte Reparaturkosten | Minderwert |
|---|---|---|
| Innenraum, Sitz vorn links, gerissen / eingerissen, erneuern | 665,00 € | 665,00 € |

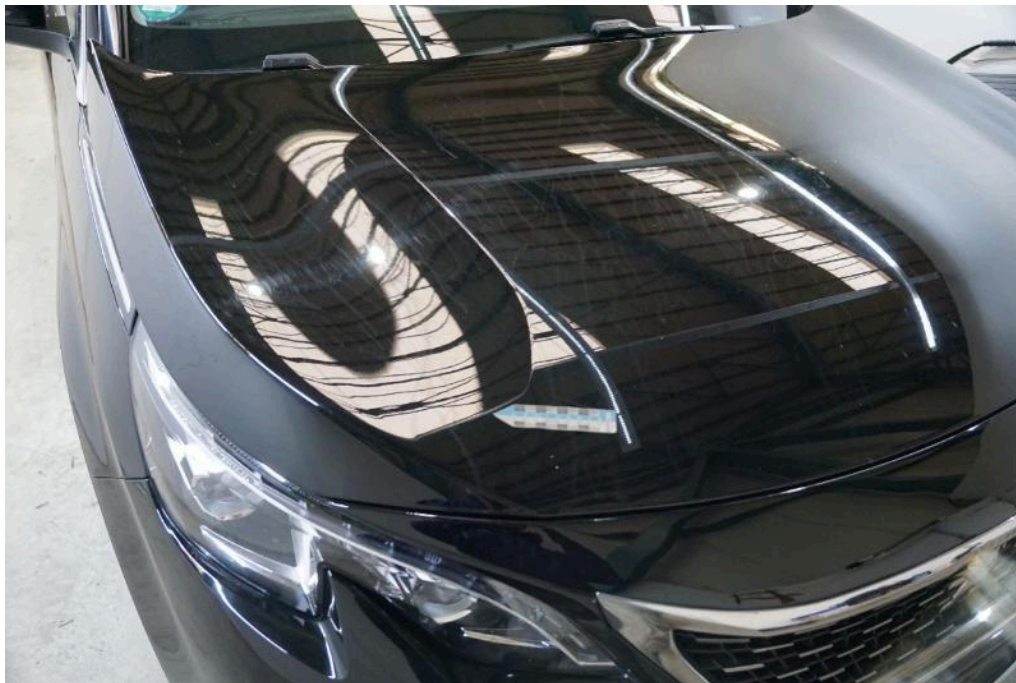
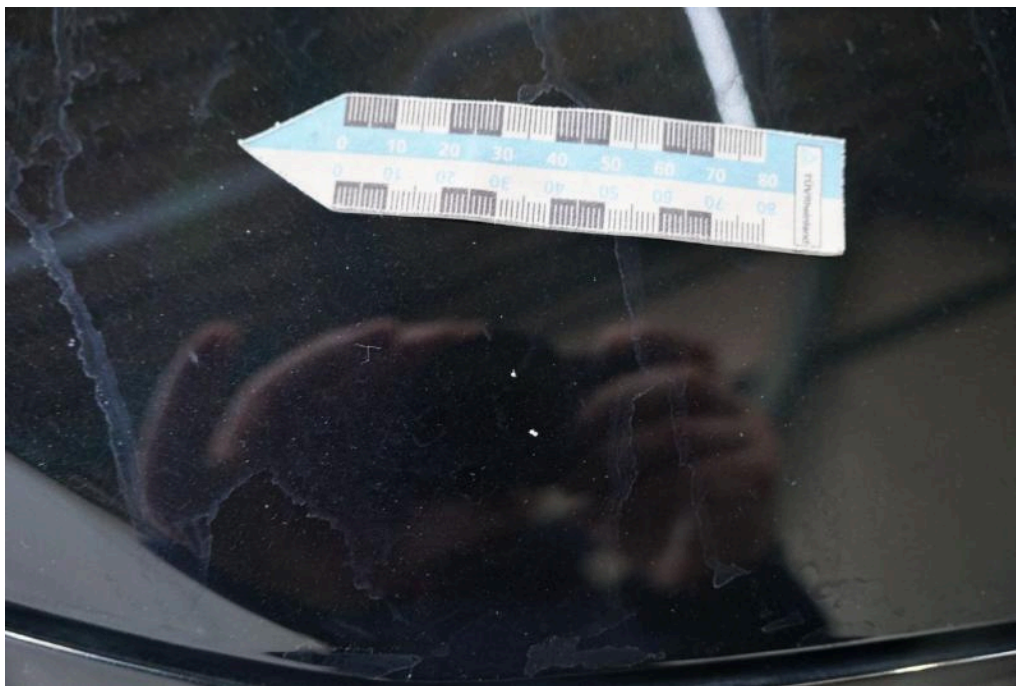
**Bild 20**  
Fahrzeugfront Motorhaube Steinschlag / -schläge

**Bild 21**  
Fahrzeugfront Motorhaube Steinschlag / -schläge

| | geschätzte Reparaturkosten | Minderwert |
|---|---|---|
| Fahrzeugfront, Motorhaube, Steinschlag / -schläge, akzeptierter Schaden | 0,00 € | 0,00 € |

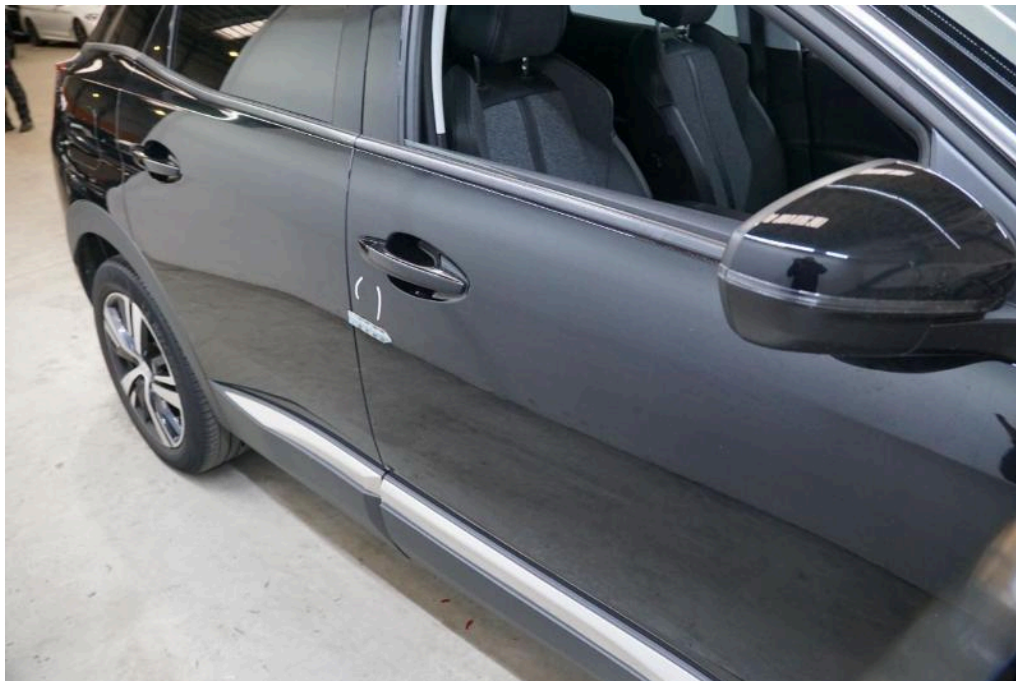
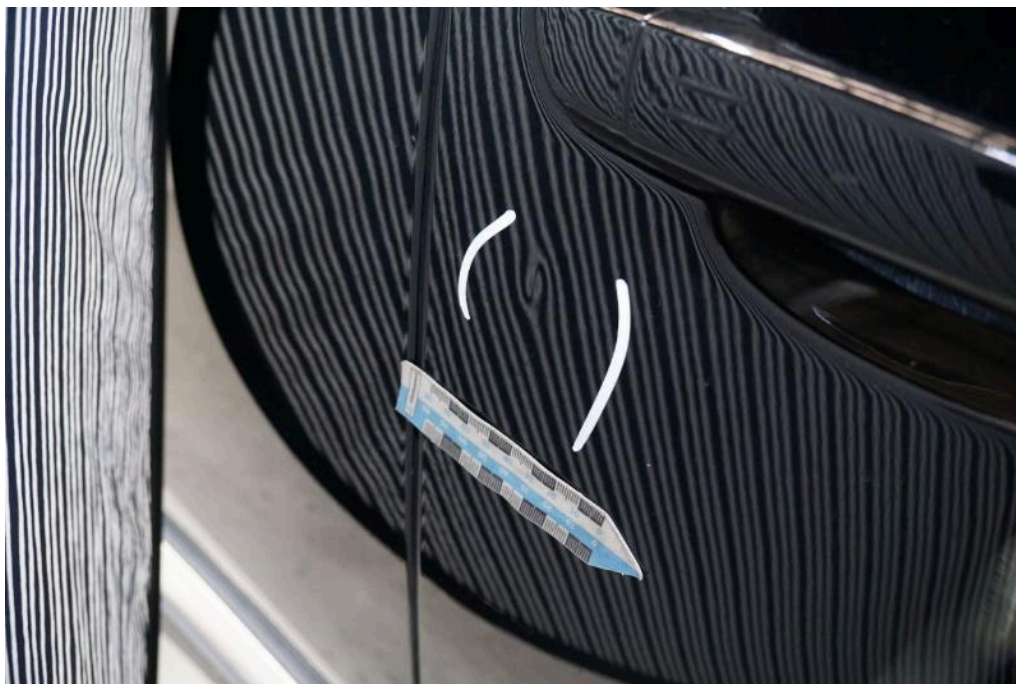
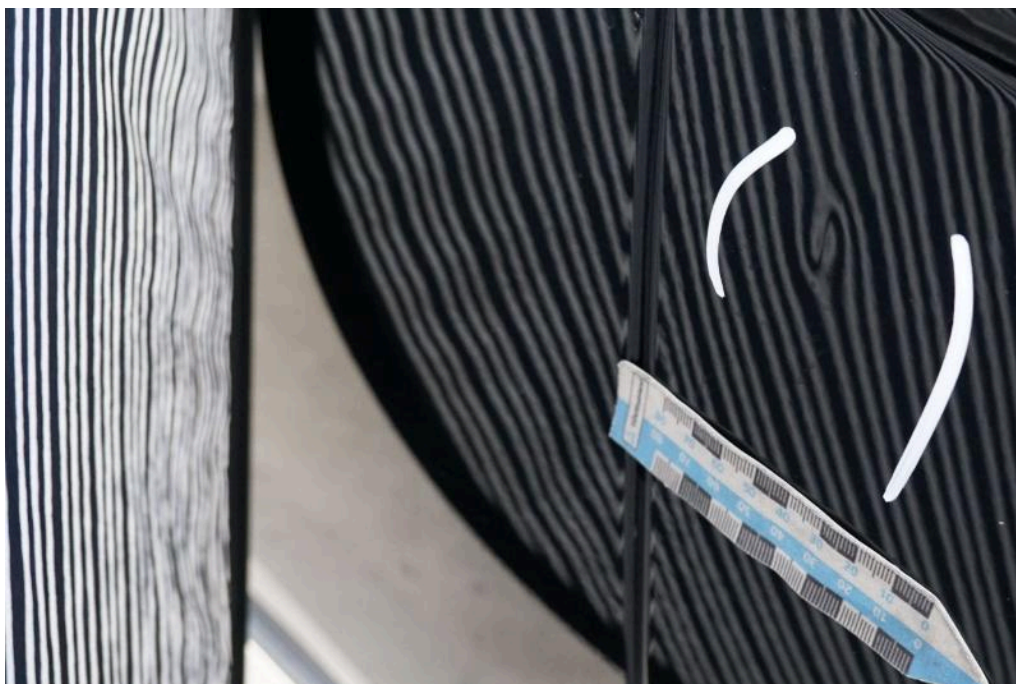
**Bild 22**  
rechte Seite Tür vorne rechts Delle

**Bild 23**  
rechte Seite Tür vorne rechts Delle

**Bild 24**  
rechte Seite Tür vorne rechts Delle

| | geschätzte Reparaturkosten | Minderwert |
|---|---|---|
| rechte Seite, Tür vorne rechts, Delle, Smart Repair | 120,00 € | 120,00 € |

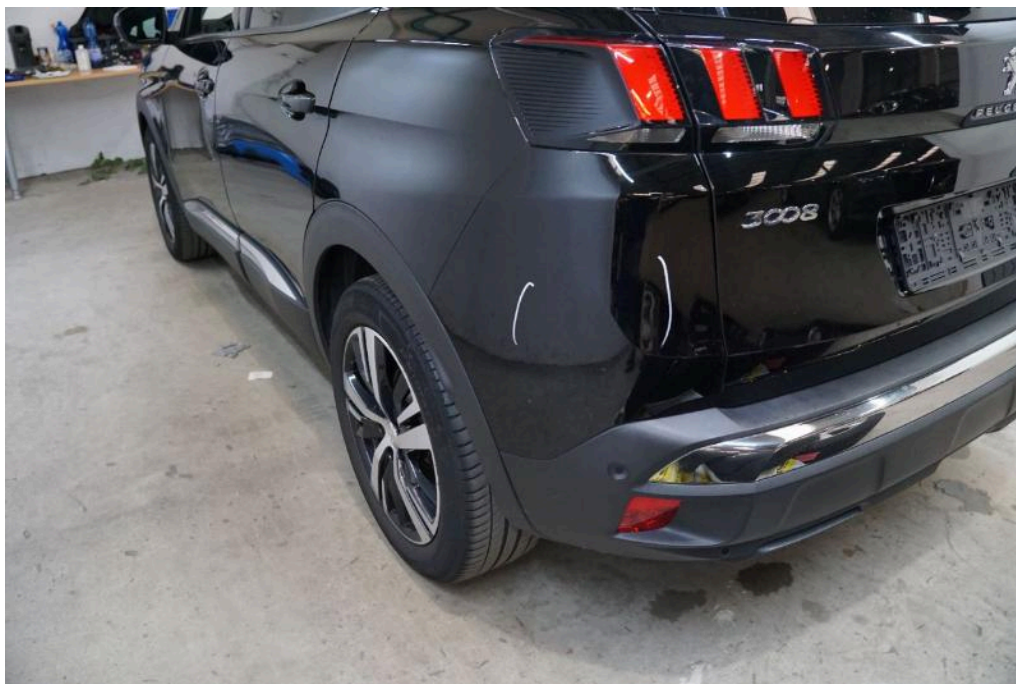
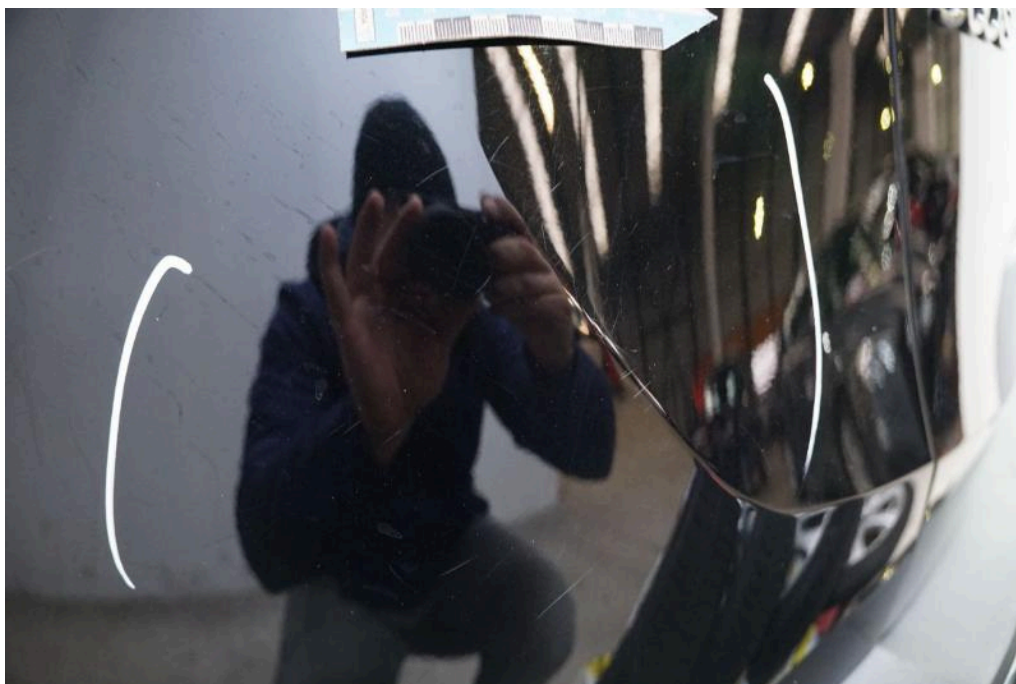
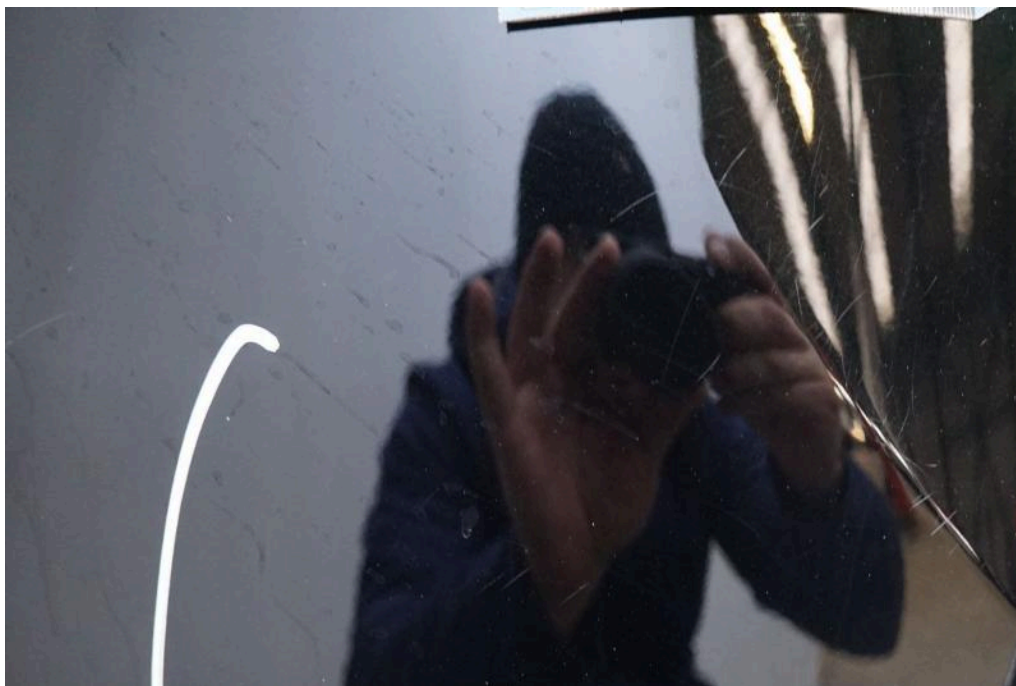
**Bild 25**  
Fahrzeugheck Stoßfänger hinten verkratzt

**Bild 26**  
Fahrzeugheck Stoßfänger hinten verkratzt

**Bild 27**  
Fahrzeugheck Stoßfänger hinten verkratzt

| | geschätzte Reparaturkosten | Minderwert |
|---|---|---|
| Fahrzeugheck, Stoßfänger hinten, verkratzt, Smart Repair | 60,00 € | 60,00 € |
