## Minderwertgutachten

Dokumentennummer: 1367777  
Auftrag vom / Auftrag am: 24.11.2023 / 14:46 Uhr

| <b>Amtliches Kennzeichen:</b> | ROK-A2211 | <b>FIN:</b> | W0VZT8GG9L1005900 |
| <b>Modell:</b> | Insignia 2.0 CDTI Business INNOVATION (EURO 6d-TEM | <b>Erstzulassung:</b> | 29.10.2019 |

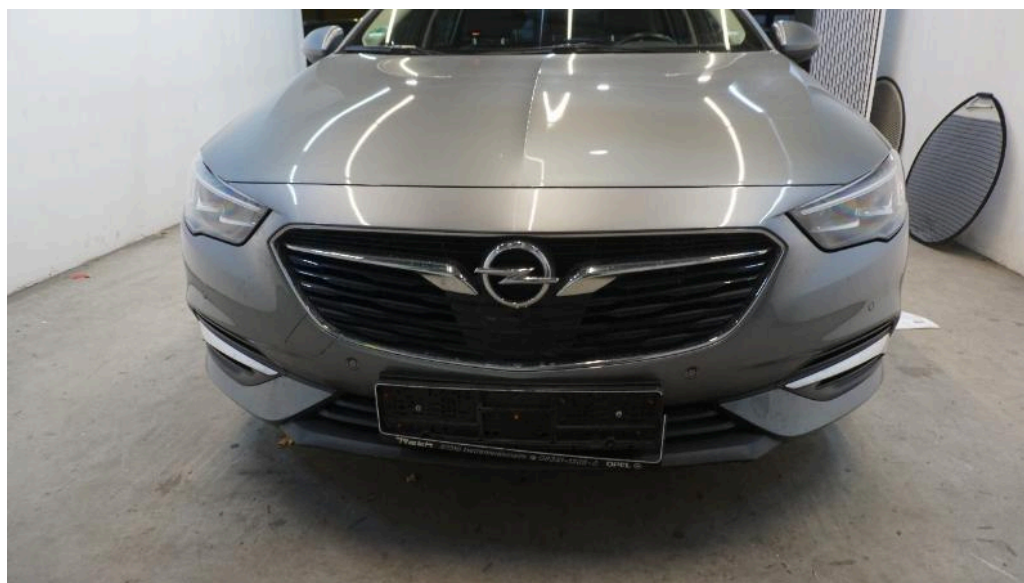
| | geschätzte Reparaturkosten | Minderwert |
|---|---|---|
| Fahrzeugfront, Stoßfänger vorne, Steinschlag / -schläge, akzeptierter Schaden | 0,00 € | 0,00 € |

Bild 18  
 Fahrzeugfront Stoßfänger vorne Steinschlag / -schläge

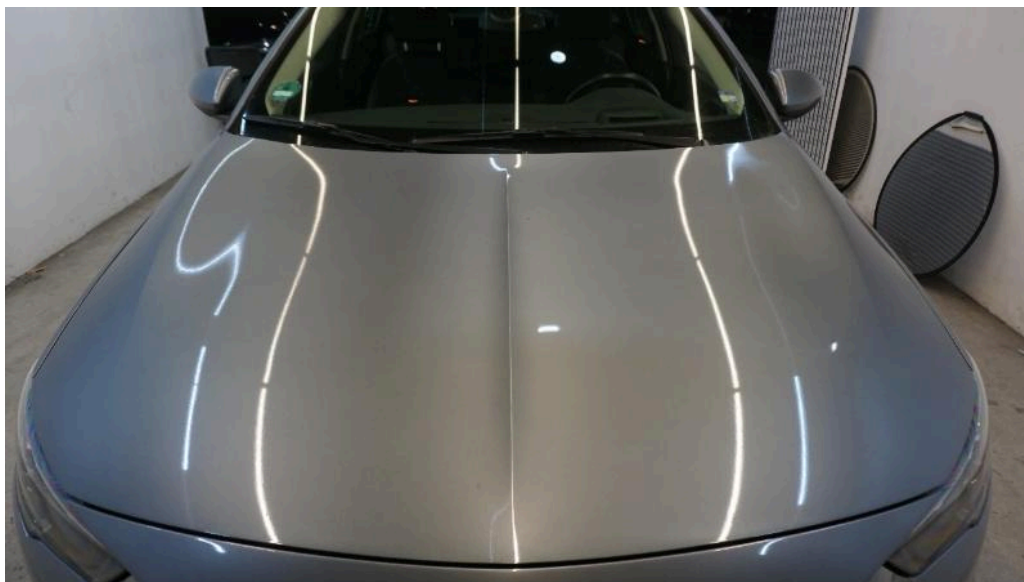
| | geschätzte Reparaturkosten | Minderwert |
|---|---|---|
| Fahrzeugfront, Motorhaube, Steinschlag / -schläge, akzeptierter Schaden | 0,00 € | 0,00 € |

**Bild 19**  
Fahrzeugfront Motorhaube Steinschlag / -schläge

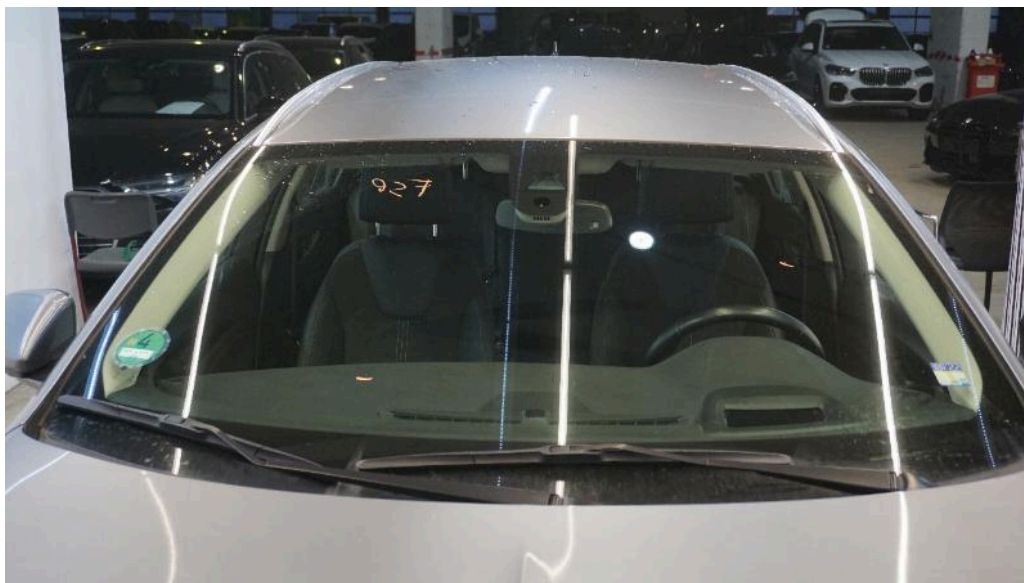
| | geschätzte Reparaturkosten | Minderwert |
|---|---|---|
| Fahrzeugfront, Windschutzscheibe, Steinschlag / -schläge, akzeptierter Schaden | 0,00 € | 0,00 € |

**Bild 20**  
Fahrzeugfront Windschutzscheibe Steinschlag / -schläge

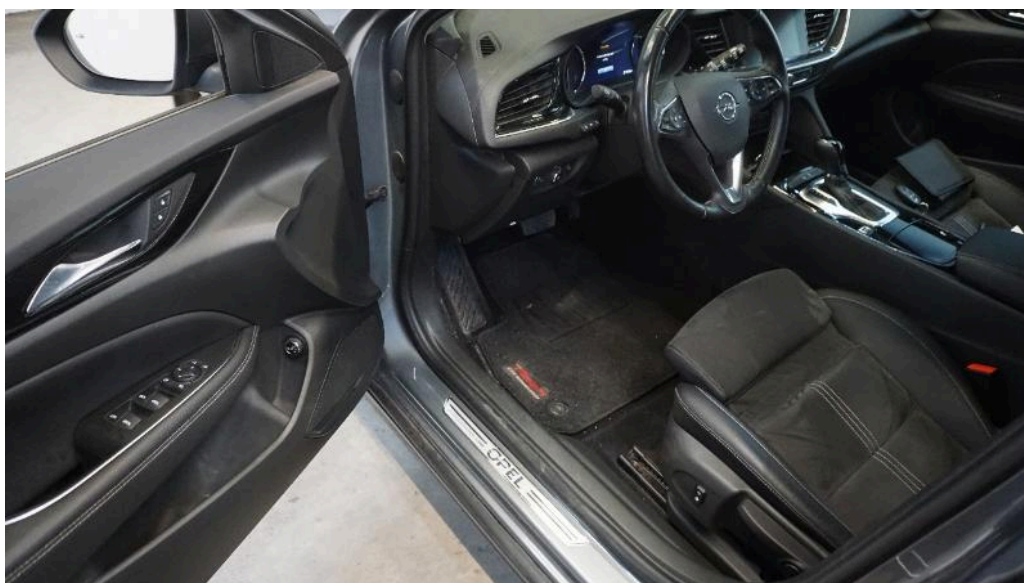
| | geschätzte Reparaturkosten | Minderwert |
|---|---|---|
| Innenraum, Innenraum, verschmutzt, reinigen | 100,00 € | 100,00 € |

**Bild 22**  
Innenraum Innenraum verschmutzt

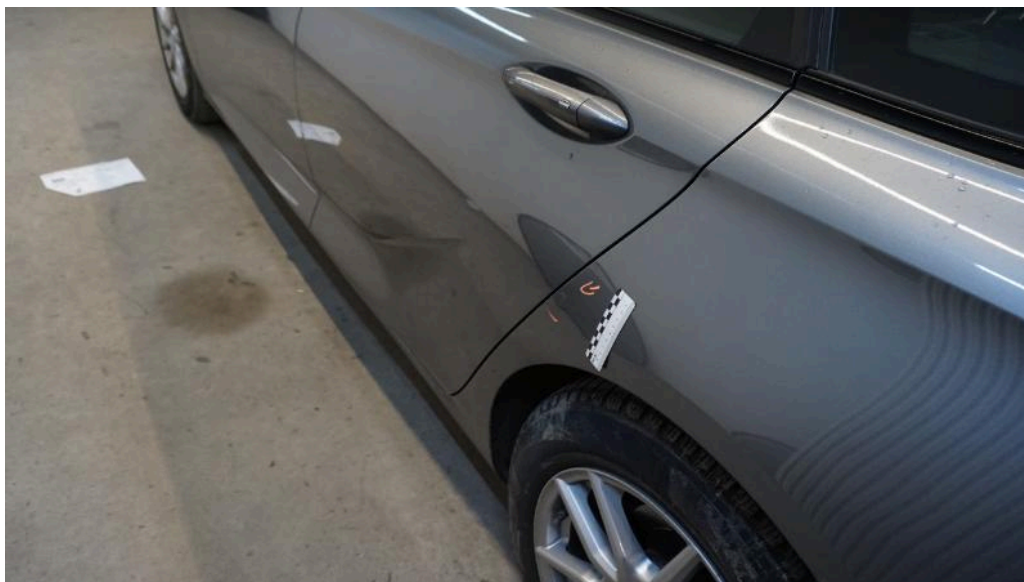
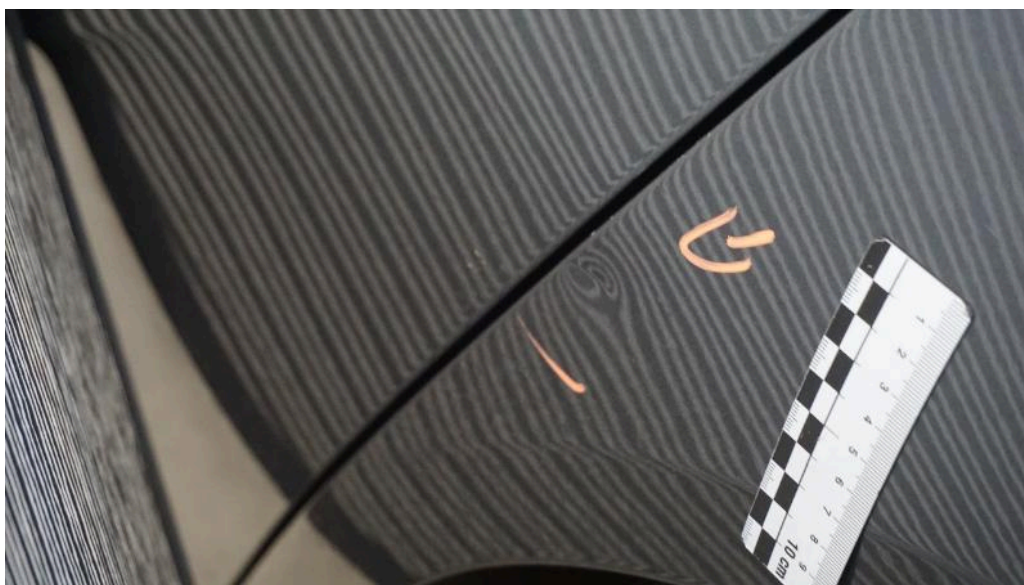
| | geschätzte Reparaturkosten | Minderwert |
|---|---|---|
| linke Seite, Seitenwand hinten links, Delle, Smart Repair | 120,00 € | 120,00 € |

**Bild 23**  
linke Seite Seitenwand hinten links Delle

**Bild 24**  
linke Seite Seitenwand hinten links Delle

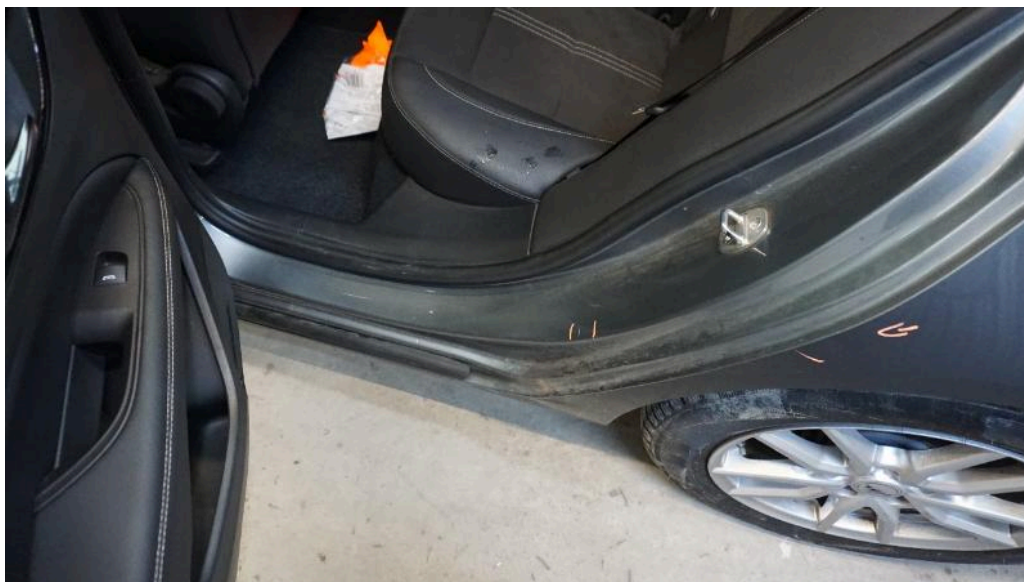
| | geschätzte Reparaturkosten | Minderwert |
|---|---|---|
| linke Seite, Türeinstieg hinten links, Kratzer, Smart Repair | 120,00 € | 120,00 € |

**Bild 25**  
linke Seite Türeinstieg hinten links Kratzer, Innenraum Innenraum verschmutzt

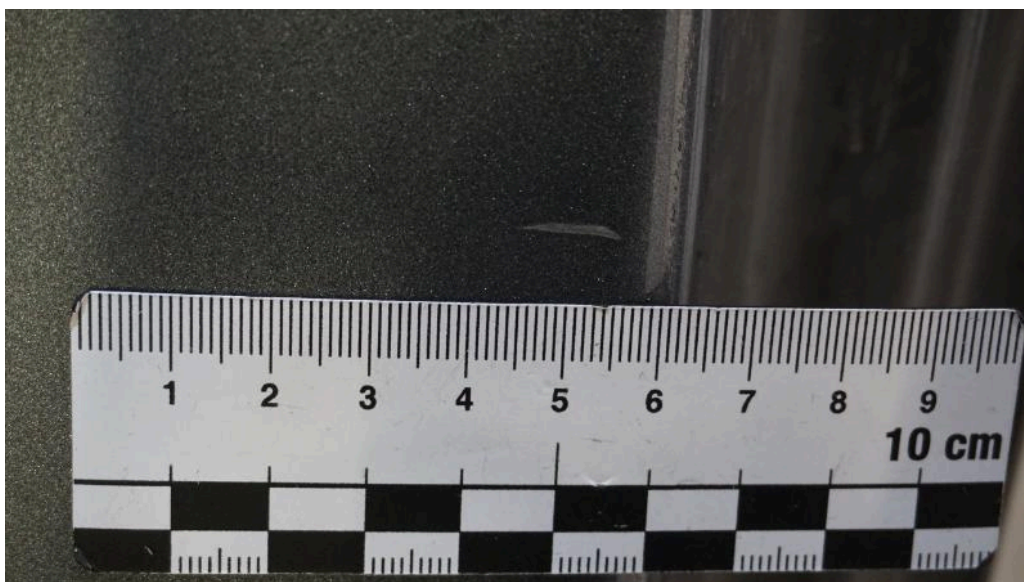
**Bild 26**  
linke Seite Türeinstieg hinten links Kratzer

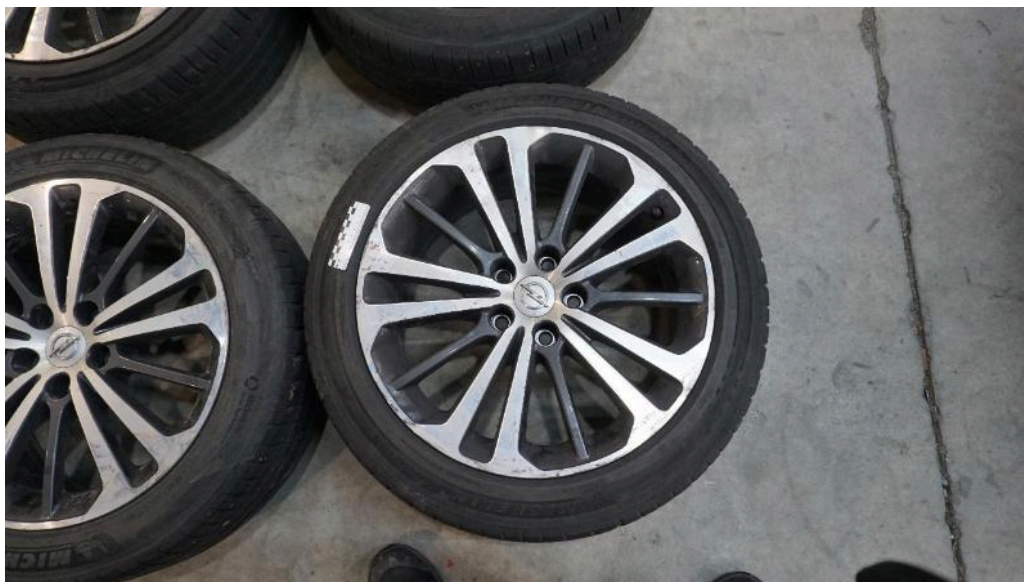
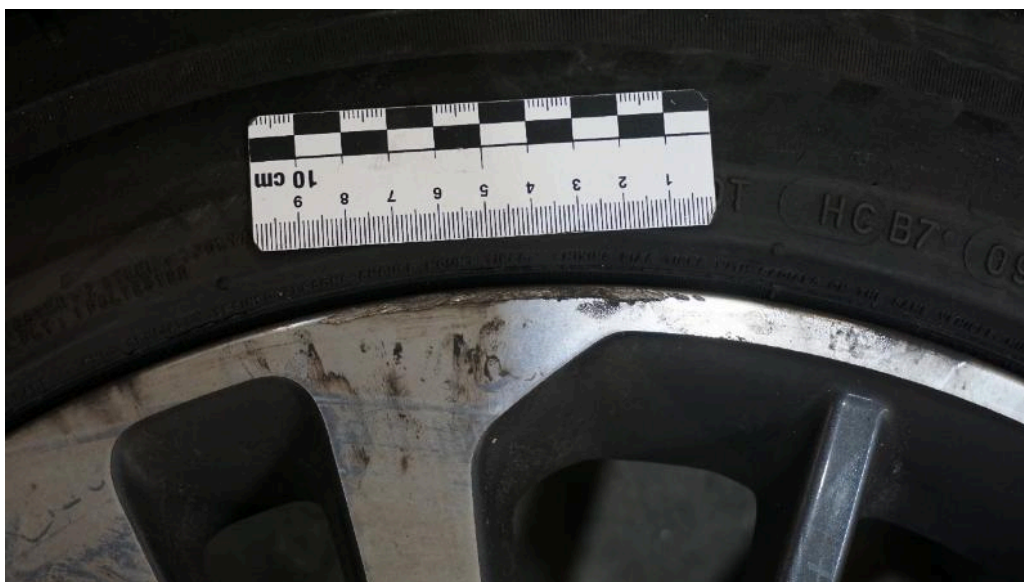
| | geschätzte Reparaturkosten | Minderwert |
|---|---|---|
| Fahrzeugzubehör, 2. Reifensatz, 1 Alufelge, glanzgedreht, Materialabtrag, erneuern | 320,00 € | 320,00 € |

**Bild 27**  
Fahrzeugzubehör 2. Reifensatz 1 Alufelge, glanzgedreht Materialabtrag

**Bild 28**  
Fahrzeugzubehör 2. Reifensatz 1 Alufelge, glanzgedreht Materialabtrag

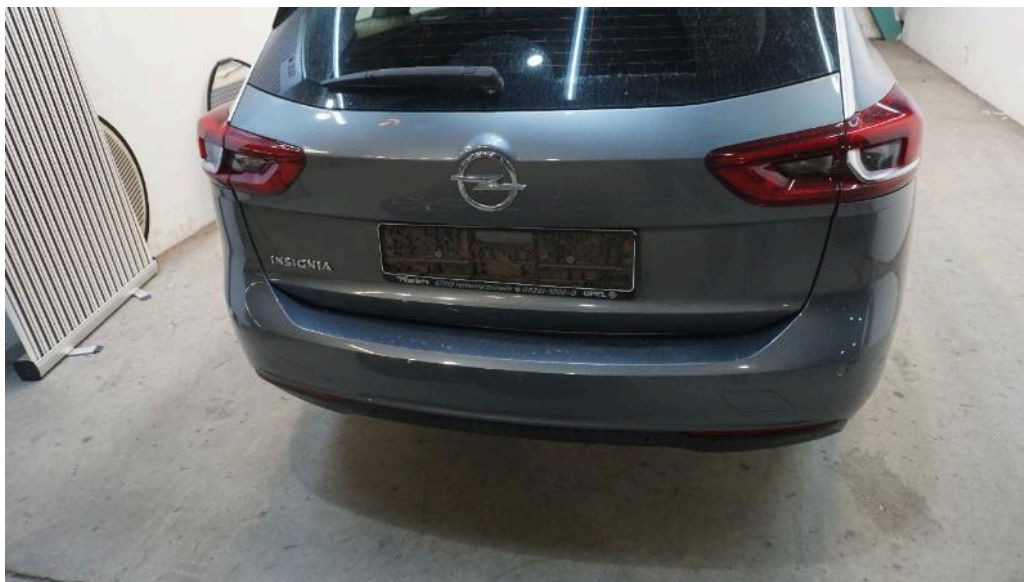
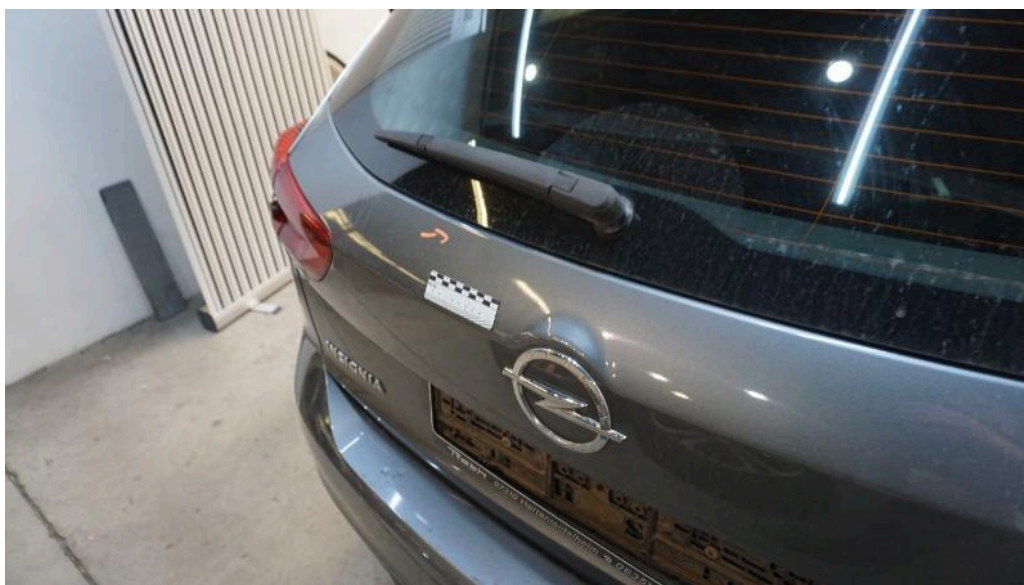
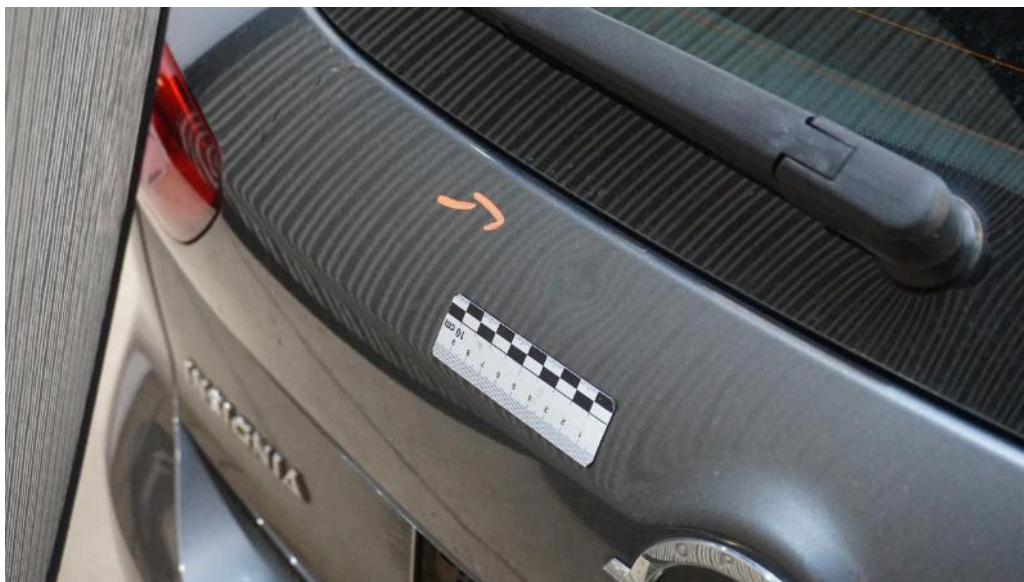
| | geschätzte Reparaturkosten | Minderwert |
|---|---|---|
| Fahrzeugheck, Heckklappe, Delle, Smart Repair | 120,00 € | 120,00 € |

**Bild 29**  
Fahrzeugheck Heckklappe Delle

**Bild 30**  
Fahrzeugheck Heckklappe Delle

**Bild 31**  
Fahrzeugheck Heckklappe Delle

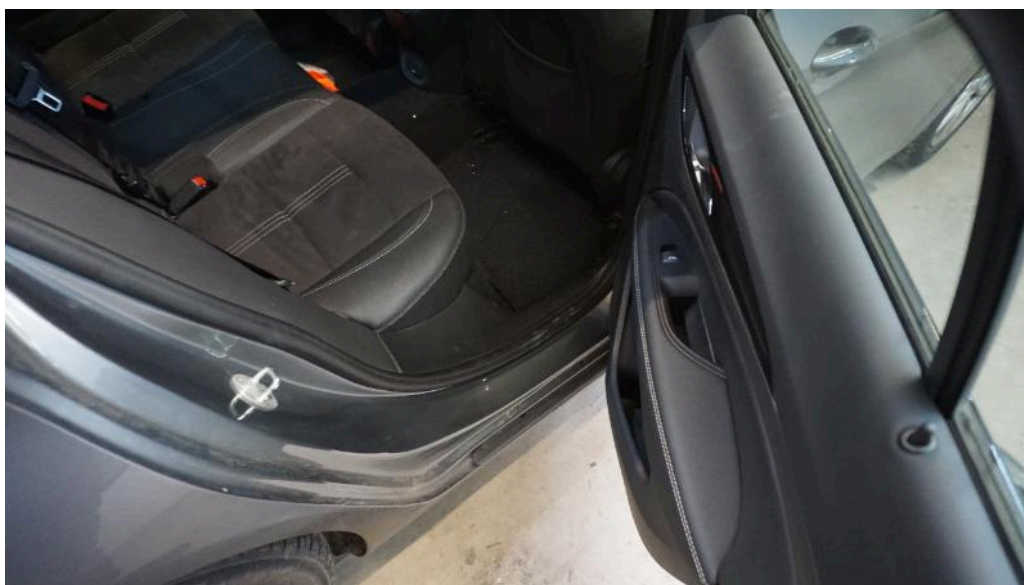
**Bild 32**  
Innenraum Innenraum verschmutzt

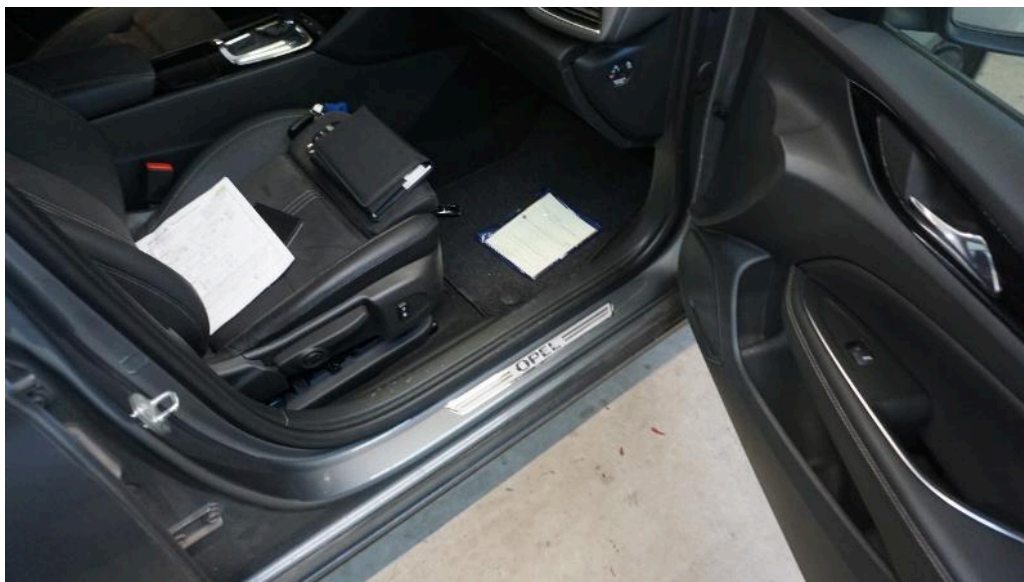
**Bild 33**  
Innenraum Innenraum verschmutzt
