## Minderwertgutachten

Dokumentennummer: 1350350  
Auftrag vom / Auftrag am: 19.10.2023 / 14:15 Uhr

| <b>Amtliches Kennzeichen:</b> | F-S2691 | <b>FIN:</b> | W0VBD6EF3KG391318 |
| <b>Modell:</b> | Astra '15 | <b>Erstzulassung:</b> | 17.10.2019 |

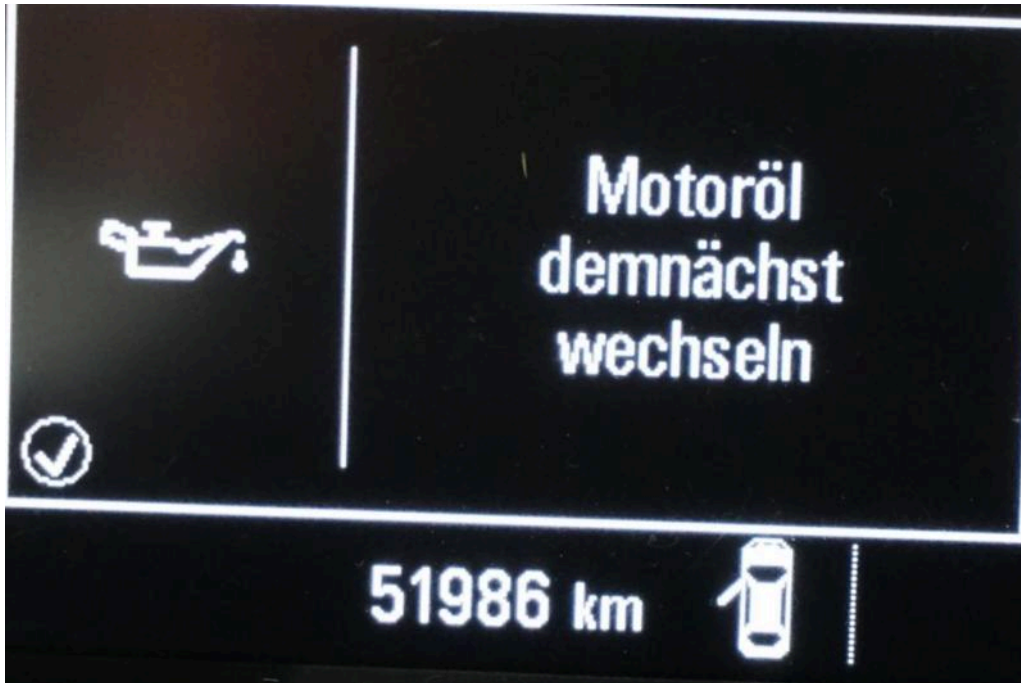
**Bild 17**  
Wartung/Prüfung Ölwechsel Motor Wartung erforderlich – Kostenerweiterung möglich fällig

| | geschätzte Reparaturkosten | Minderwert |
|---|---|---|
| Wartung/Prüfung, Ölwechsel Motor , Wartung erforderlich – Kostenerweiterung möglich, fällig, durchführen | 400,00 € | 400,00 € |

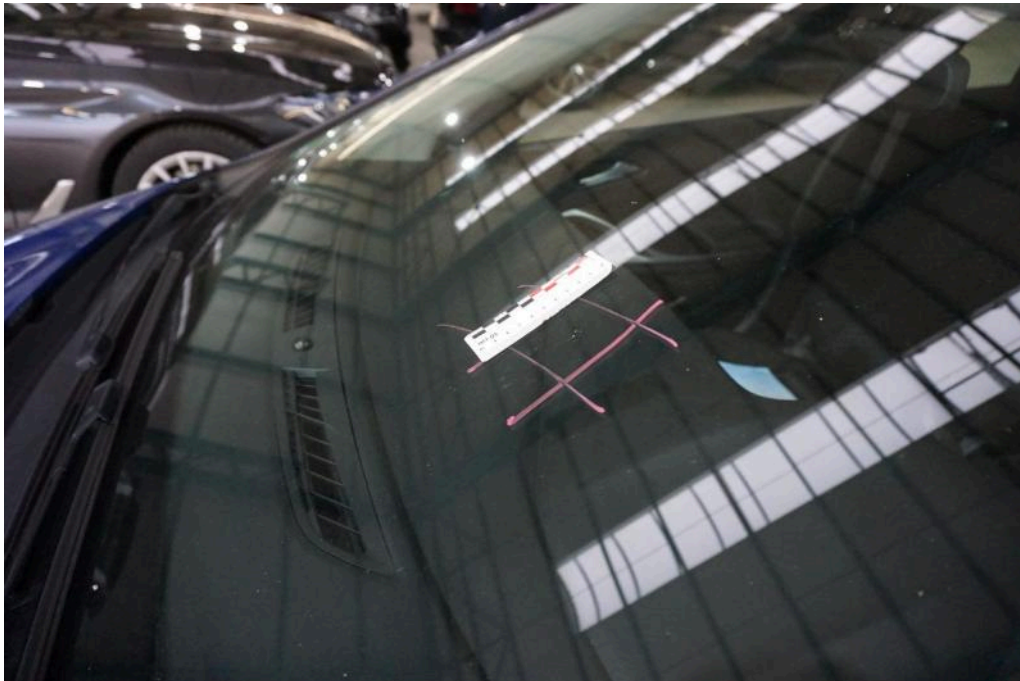
**Bild 18**  
Fahrzeugfront Windschutzscheibe gerissen / eingerissen

| | geschätzte Reparaturkosten | Minderwert |
|---|---|---|
| Fahrzeugfront, Windschutzscheibe, gerissen / eingerissen, erneuern | 795,00 € | 795,00 € |

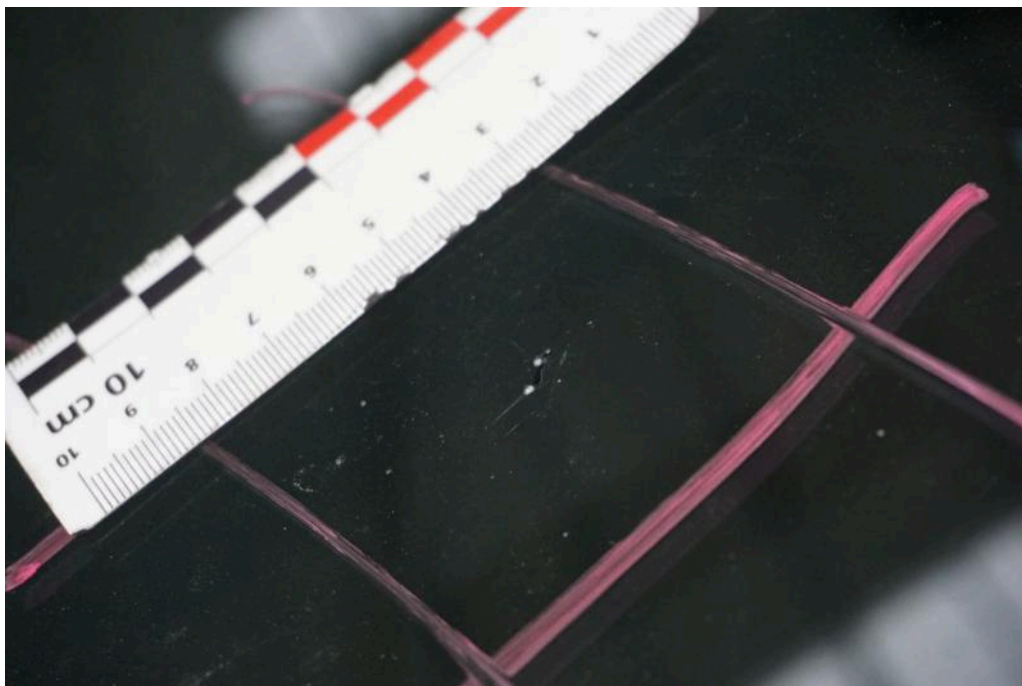
**Bild 19**  
Fahrzeugfront Windschutzscheibe gerissen / eingerissen

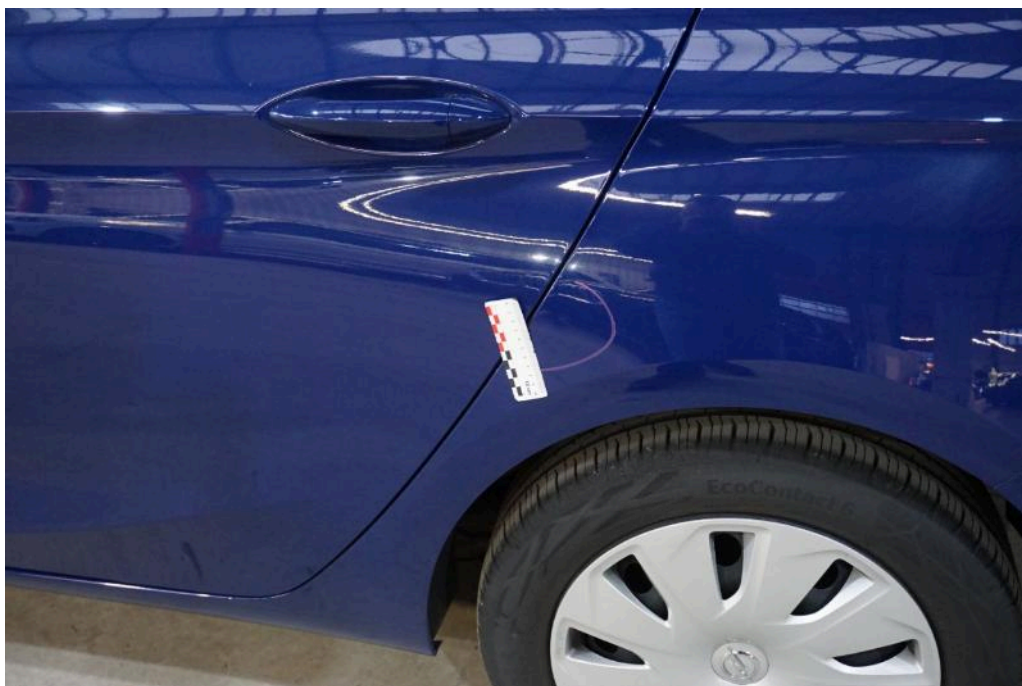
**Bild 20**  
linke Seite Seitenwand hinten links Delle

| | geschätzte Reparaturkosten | Minderwert |
|---|---|---|
| linke Seite, Seitenwand hinten links, Delle, Smart Repair | 110,00 € | 110,00 € |

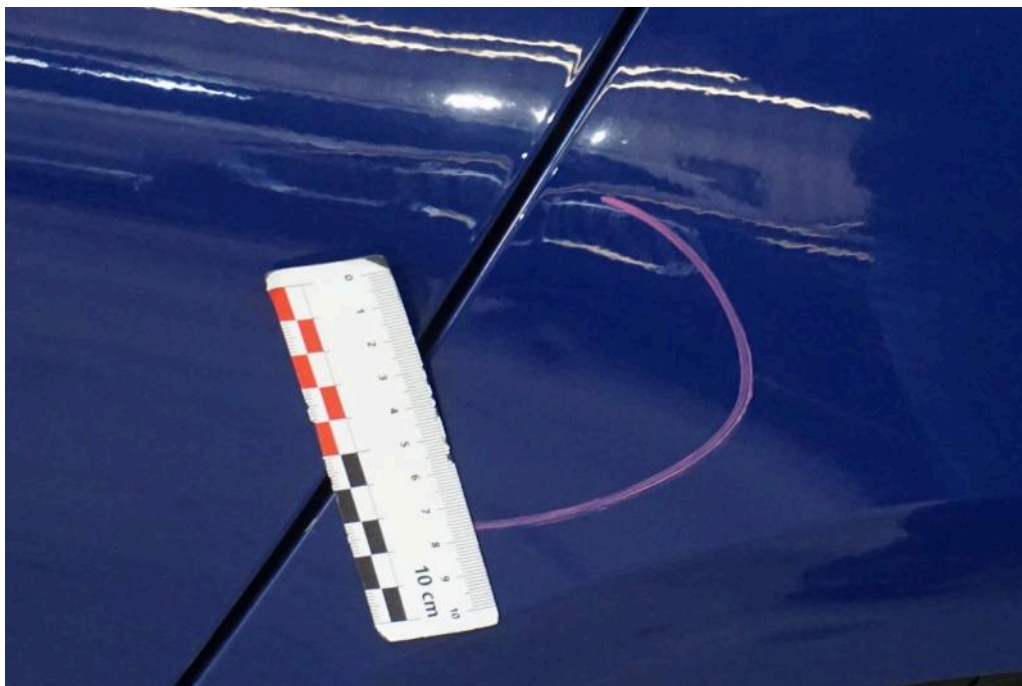
**Bild 21**  
linke Seite Seitenwand hinten links Delle

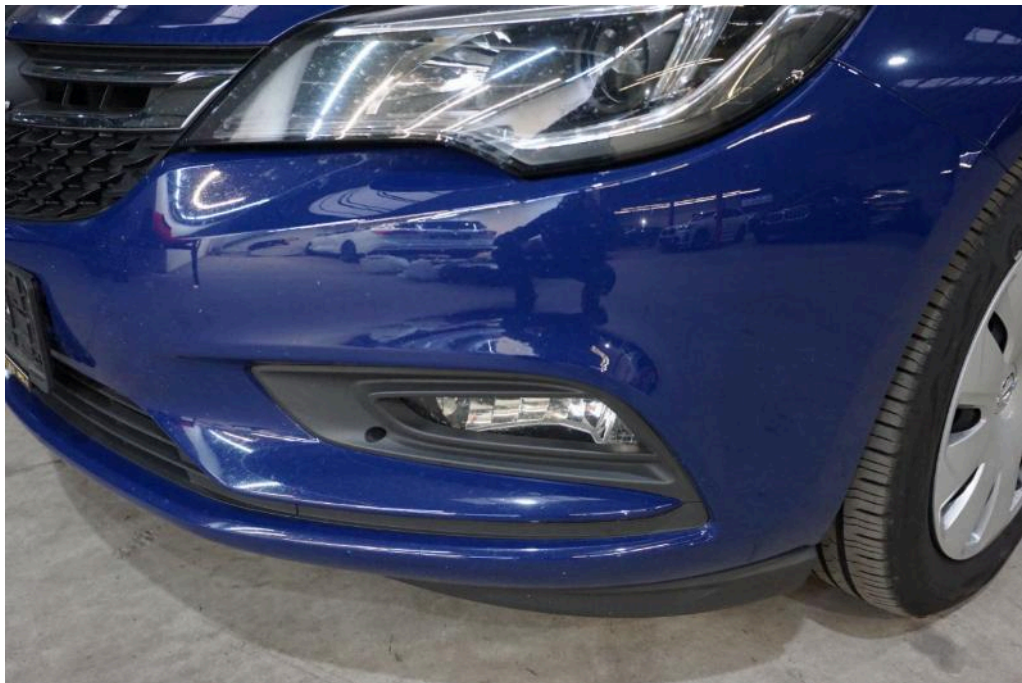
| | geschätzte Reparaturkosten | Minderwert |
|---|---|---|
| Fahrzeugfront, Stoßfänger vorne, Steinschlag / -schläge, akzeptierter Schaden | 0,00 € | 0,00 € |

**Bild 22**  
Fahrzeugfront Stoßfänger vorne Steinschlag / -schläge
