## Minderwertgutachten

Dokumentennummer: 1364092  
Auftrag vom / Auftrag am: 17.11.2023 / 15:30 Uhr

Leasingvertragsnummer: 2020225073  
Bearbeitungsnummer: Tiramolla  
Bestellangaben: FN-MF776E-16.11.2023

| <b>Modell:</b> | XC 90 T8 AWD Inscription<br>Expression Plug-In (E6d) | <b>Erstzulassung:</b> | 04.12.2020 |

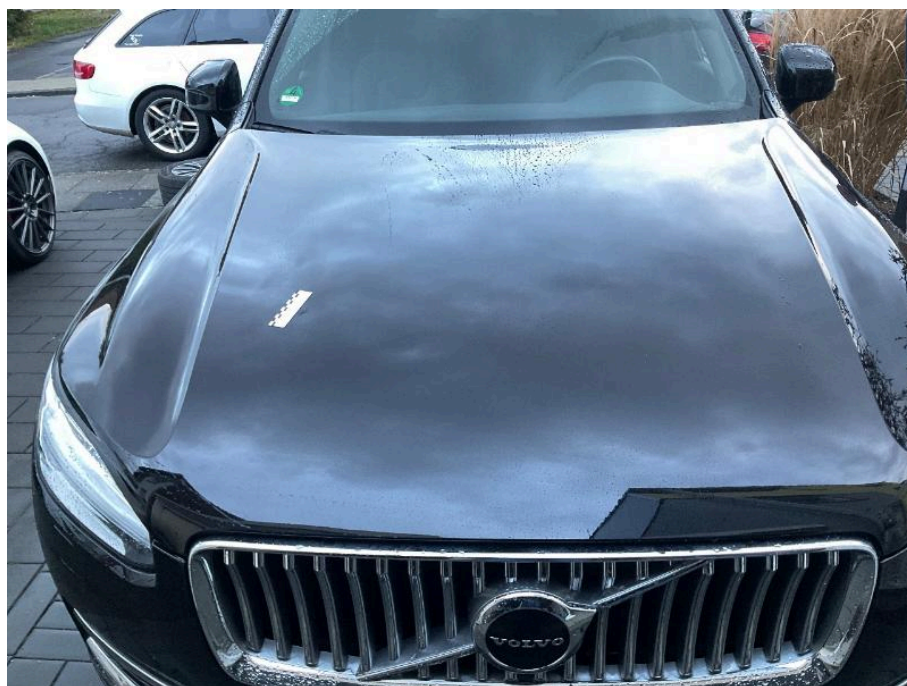
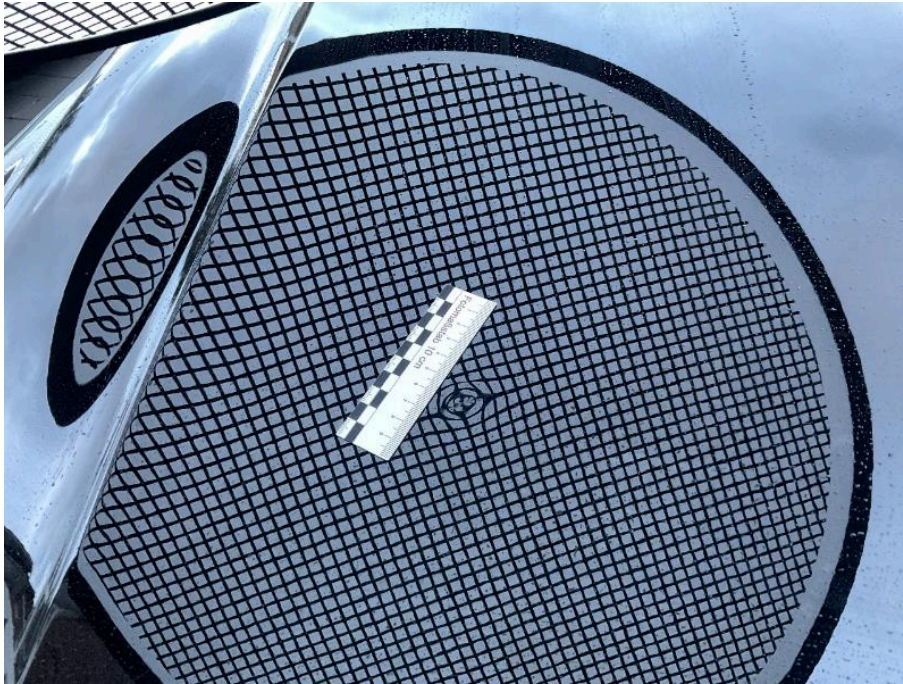
| | geschätzte Reparaturkosten | Minderwert |
|---|---|---|
| Fahrzeugfront, Motorhaube, Delle drücken, Kostenausweitung möglich, Delle, Smart Repair | 170,00 € | 170,00 € |

Bild 18  
 Fahrzeugfront Motorhaube Delle drücken, Kostenausweitung möglich Delle

**Bild 19**  
Fahrzeugfront Motorhaube Delle drücken, Kostenausweitung möglich Delle

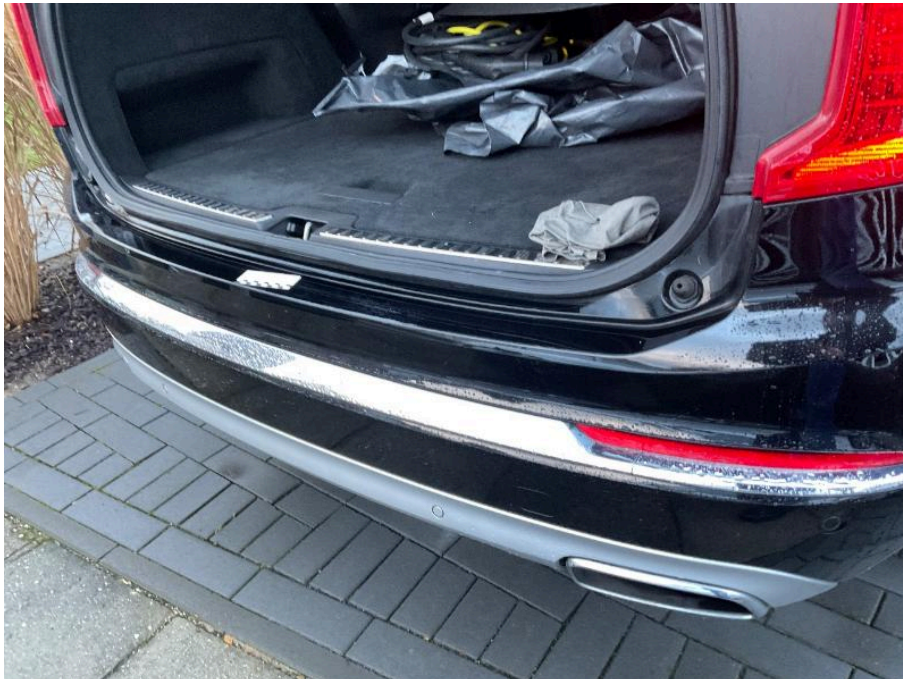
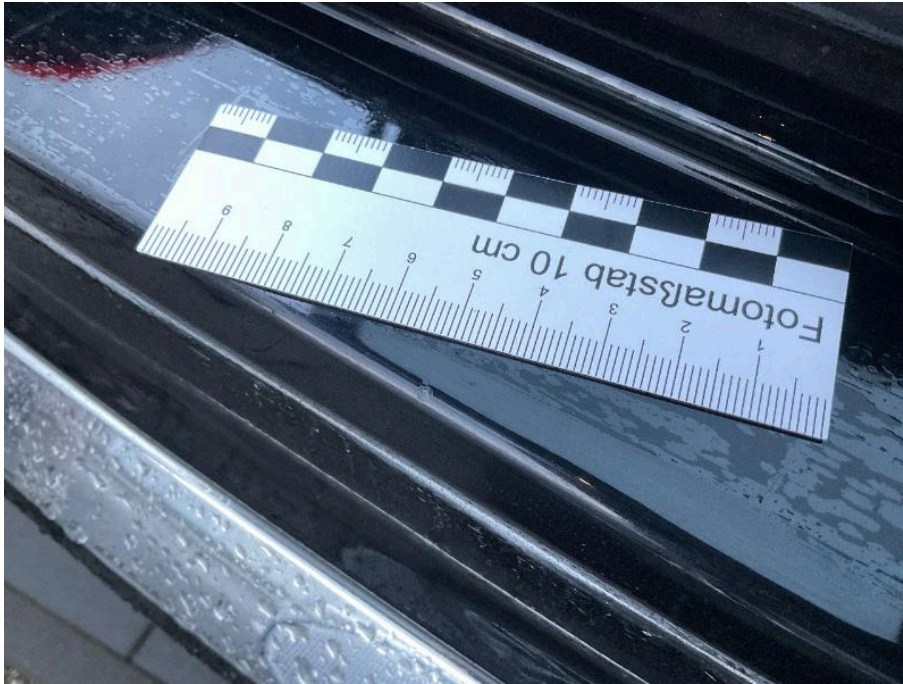
| | geschätzte Reparaturkosten | Minderwert |
|---|---|---|
| Fahrzeugheck, Stoßfänger hinten, Kratzer, akzeptierter Schaden | 0,00 € | 0,00 € |

**Bild 20**  
Fahrzeugheck Stoßfänger hinten Kratzer

**Bild 21**  
Fahrzeugheck Stoßfänger hinten Kratzer
