## Minderwertgutachten

Dokumentennummer: 1364096  
Auftrag vom / Auftrag am: 17.11.2023 / 15:30 Uhr

| <b>Amtliches Kennzeichen:</b> | LÖ-EH453 | <b>FIN:</b> | W1K2050181R620705 |
| <b>Modell:</b> | C 300 d AMG Line (EURO 6d) | <b>Erstzulassung:</b> | 26.01.2021 |

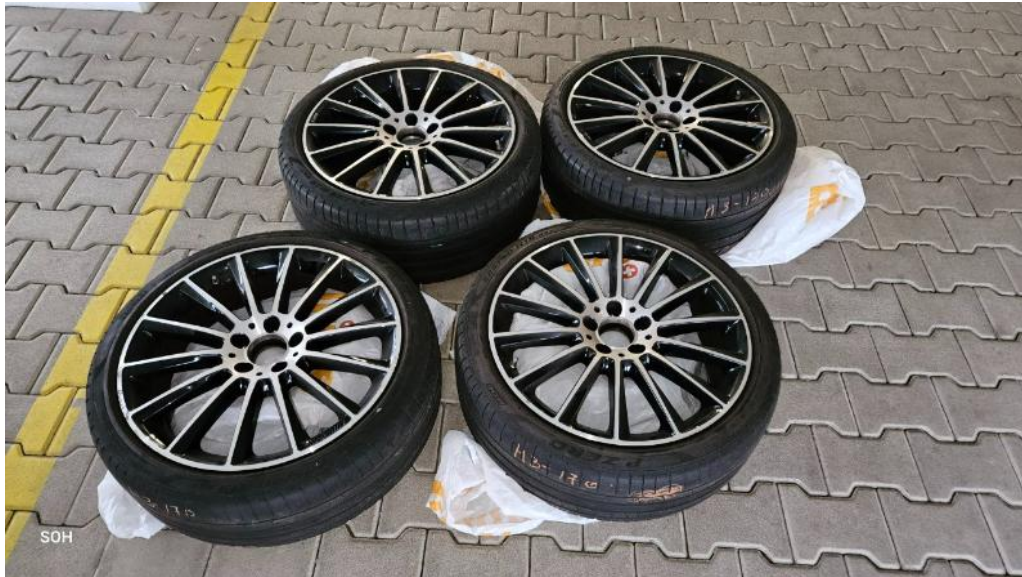
Bild 11: Zusätzlicher Radsatz

**Allg. Angaben zur Bereifung:** 1x Radreifen 2. Radsatz beschädigt

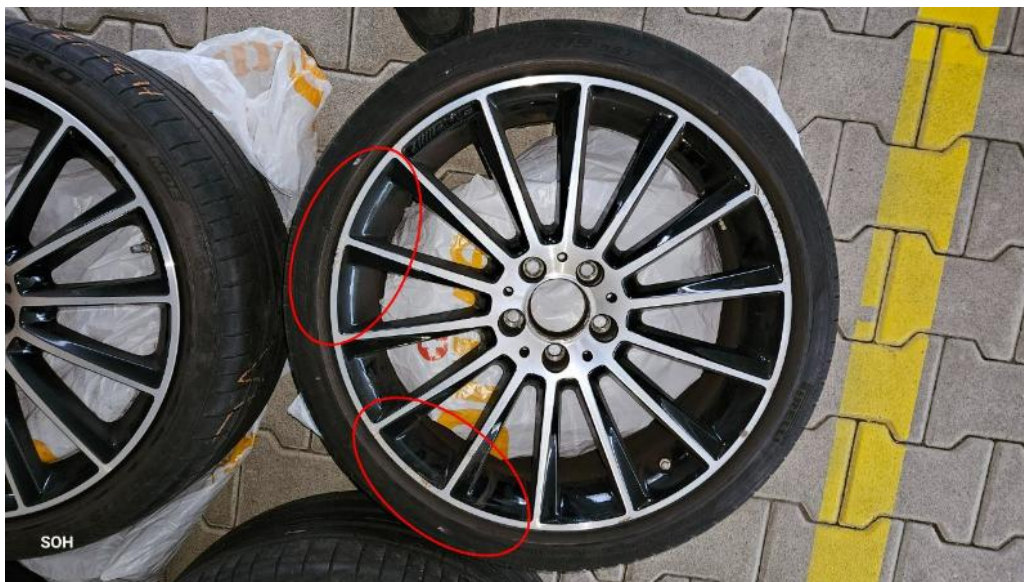
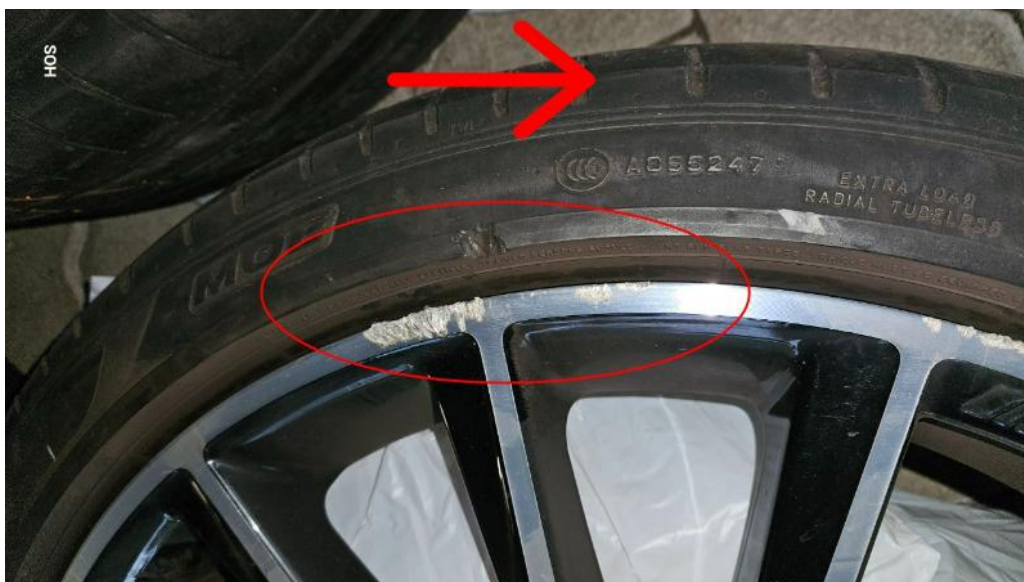
**Bereifung zulässig:** Ja  
**Bereifung Zustand:** einseitig abgefahren

**Bild 19**  
Fahrzeugzubehör 2. Reifensatz 1x Felge und Reifen beschädigt fehlt

**Bild 20**  
Fahrzeugzubehör 2. Reifensatz 1x Felge und Reifen beschädigt fehlt

| | geschätzte Reparaturkosten | Minderwert |
|---|---|---|
| Fahrzeugzubehör, 2. Reifensatz, 1x Felge und Reifen beschädigt, fehlt, erneuern | 1.055,00 € | 1.055,00 € |
